Proyecto: ESTACIÓN DE SERVICIO Y EDIFICIO DE DOS PLANTAS CON DOS LOCALES COMERCIALES Y OFICINA

**SECCIÓN DE EVALUACIÓN DE ESTUDIO DE IMPACTO AMBIENTAL  
INFORME TÉCNICO DE INSPECCIÓN DE CAMPO DE EsIA, CATEGORÍA I  
DRPO-SEIA-IIO-186-2022**

<b>NOMBRE DEL EsIA:</b>	ESTACIÓN DE SERVICIO Y EDIFICIO DE DOS PLANTAS CON DOS LOCALES COMERCIALES Y OFICINA	
<b>NOMBRE DEL PROMOTOR:</b>	HUAZHI ZHANG Y LIPING WU	
<b>REPRESENTANTE LEGAL:</b>	HUAZHI ZHANG Y LIPING WU	
<b>ACTIVIDAD ECONÓMICA PROYECTADA:</b>	CONSTRUCCIÓN	
<b>CONSULTORES Y No. DE REGISTRO:</b>	ROSA LUQUE DIANA CABALLERO	IRC-043-2009 IRC-033-2021
<b>UBICACIÓN DEL PROYECTO:</b>	COMUNIDAD DE SAN ANTONIO, CORREGIMIENTO DE BARRIO BALBOA, DISTRITO DE LA CHORRERA, PROVINCIA DE PANAMÁ OESTE.	
<b>PARTICIPANTES:</b>	<p>Por MiAMBIENTE: - Yohana Castillo / SEIA –Dirección Regional de Panamá Oeste.</p> <p>Por el Proyecto: - Kenneth González / Por el promotor</p>	
<b>FECHA DE INSPECCIÓN:</b>	26 DE JULIO DE 2022	
<b>FECHA DE ELABORACIÓN:</b>	28 DE JULIO DE 2022

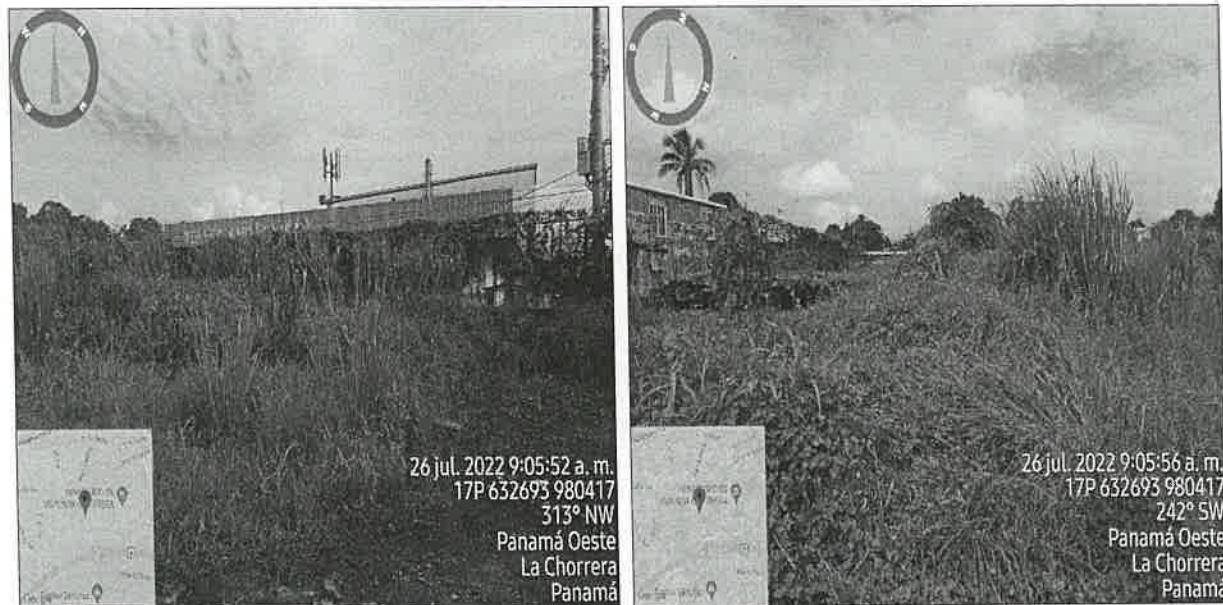
- » Durante la inspección de campo, se observó que la vegetación existente dentro del polígono está compuesta solamente de gramínea.
- » La topografía del terreno es plana y se observó los cimientos de infraestructuras demolidas.
- » El polígono del proyecto está rodeado por una cerca de ciclón y un portón.
- » No se observó fuentes hídricas dentro del polígono del proyecto.
- » No se escuchó, y no observó presencia de vida silvestre.

Imagen 1 y 2. Polígono compuesto por vegetación tipo gramínea.

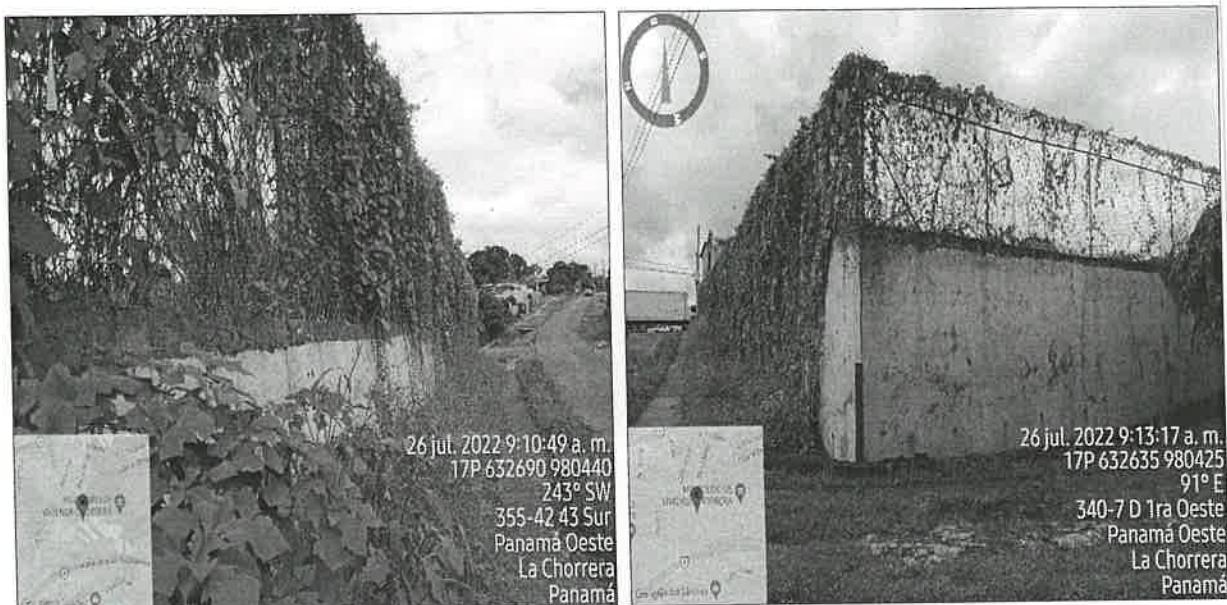
Imagen 3 y 4. Cerca de ciclón que rodea el polígono del futuro proyecto.
