DRDA- 278-2025

INFORME TÉCNICO DE INSPECCIÓN No. 238-2025.

Informe Técnico de Inspección N° 238-2025

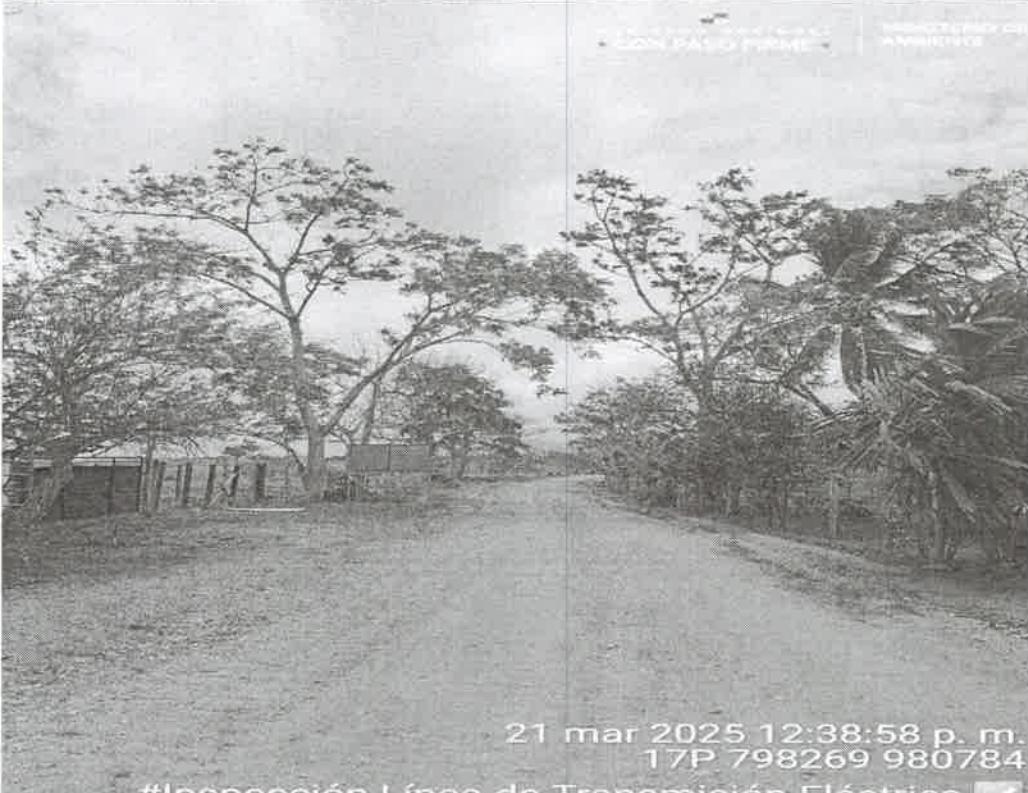
Coordinada de ubicación UTM (WGS-84):	Imágenes Tomadas en el sitio	
N 980784 E 798269

<p>21 mar 2025 12:38:58 p. m. 17P 798269 980784 #Inspección Línea de Transmisión Eléctrica</p> <p>Ilustración No. 1. Vista donde iniciará el proyecto. Fuente Inspección realizada el 21-032-2025.</p>

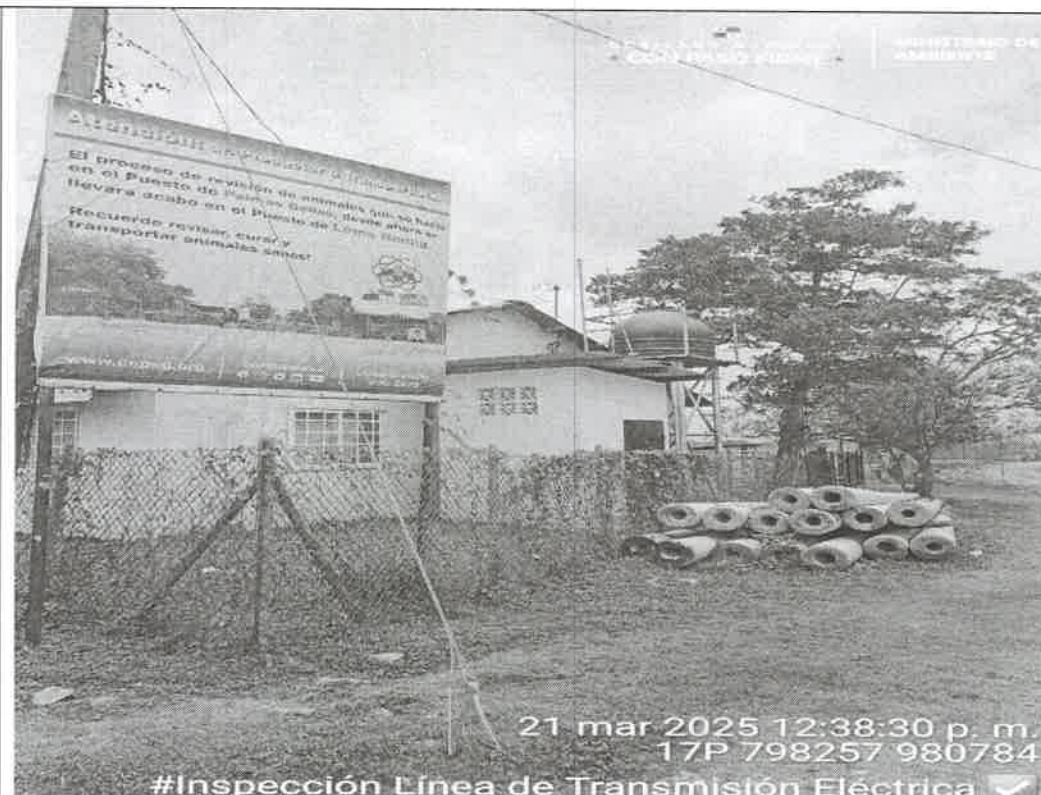
E 798257
N 980784

- ✓ Se observó durante la inspección los postes en sitio y la instalación de 3 acometidas eléctricas.
- ✓ Una vez terminadas las actividades de construcción, se procederá con la limpieza y la recolección y disposición adecuada de todo material de desecho y basura generados durante esta etapa. Los desechos provenientes de estas actividades serán segregados según su tipo, para su disposición final.

Ilustración No.2. Se observan los postes del tendido eléctrico ya ubicados en el área.
Fuente Inspección realizada el 21/03/2025

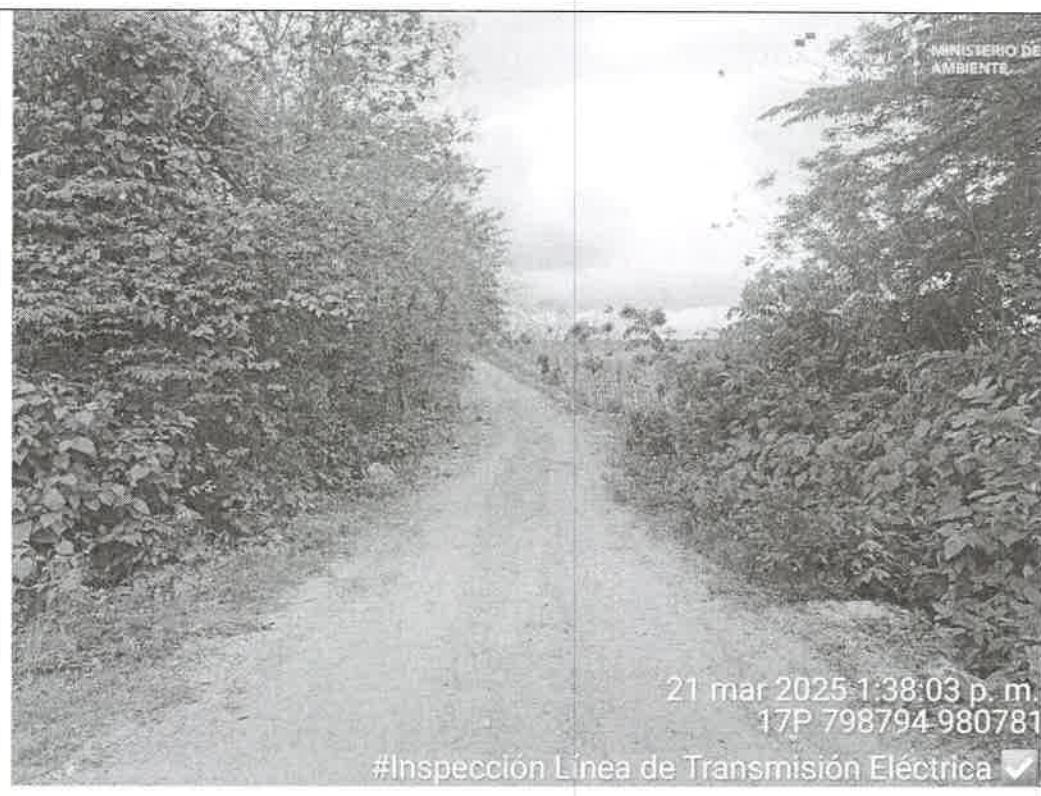
E 798794
N 980781

- ✓ En necesario recalcar que dentro del documento de EsIA señalan que no se afectará ningún cuerpo de agua superficial, ya que no existen ríos ni quebradas dentro del terreno donde se desarrollará el proyecto ni cerca del mismo, dato que muestra incongruencia ya que durante el recorrido de la inspección dentro de los 5 kilómetros el proyecto pasa por 2 fuentes de agua, las cuales no deben ser afectadas ni intervenidas en su zona de protección dentro de los 10 metros en ambos lados de la fuente, no se debe afectar su bosque de galería.

Ilustración No.3. Se observa cuerpo de agua durante el recorrido de los 5km donde se desarrollará el proyecto, vegetación de zona de protección de fuente hídrica que no debe ser impactada.

- ✓ Se debe cumplir con el Memorando de compensar 10 árboles por cada uno talado y dicha actividad se recomienda realizar en los cuerpos de agua que en estos momentos se mantienen secos, y así revegetar y enriquecer con la reforestación de estas fuentes que son el vital líquido para la vida.

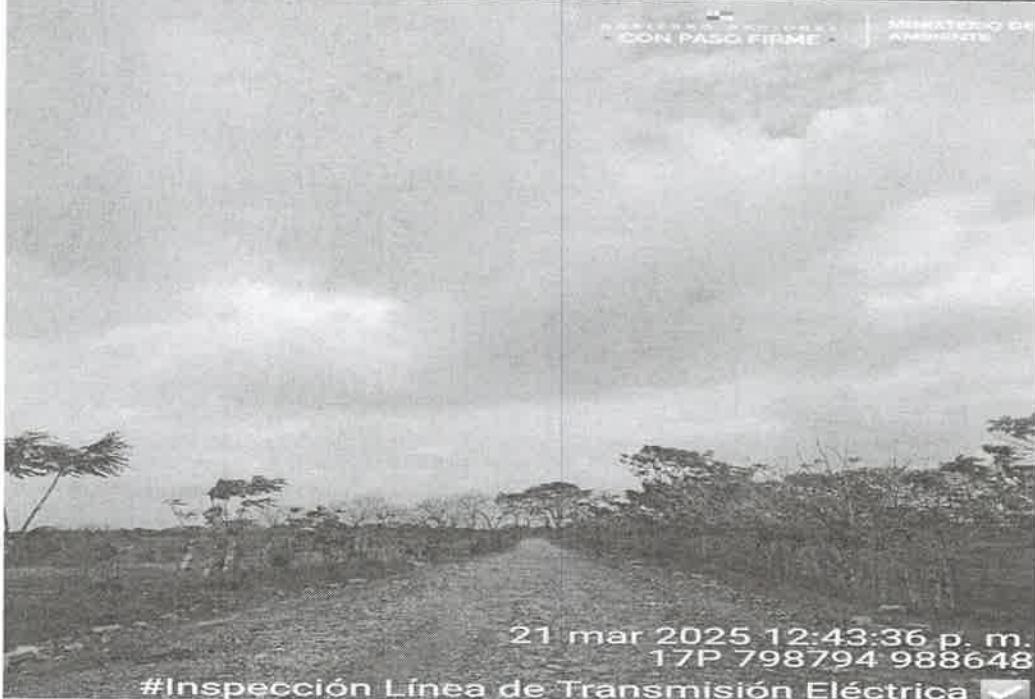
Coordenada de ubicación UTM (WGS-84):	Imágenes Tomadas en el sitio
E 798794 N 988648

<p><i>Ilustración No. 4. Vista del área de recorrido del camino de 5km donde se desarrollará el Proyecto Inspección realizada el 21/03/2025.</i></p>

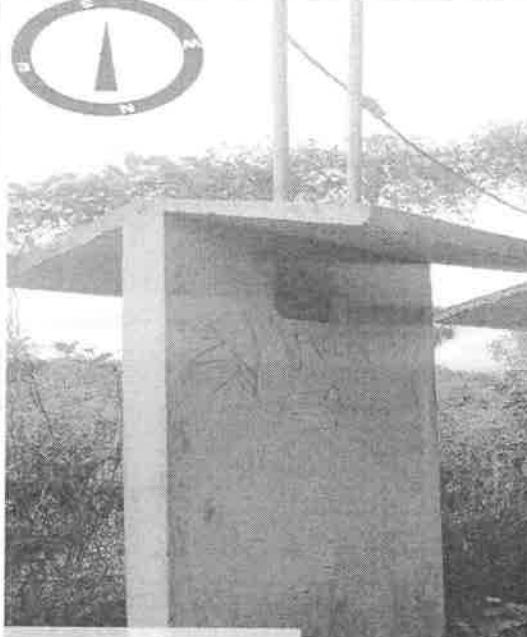
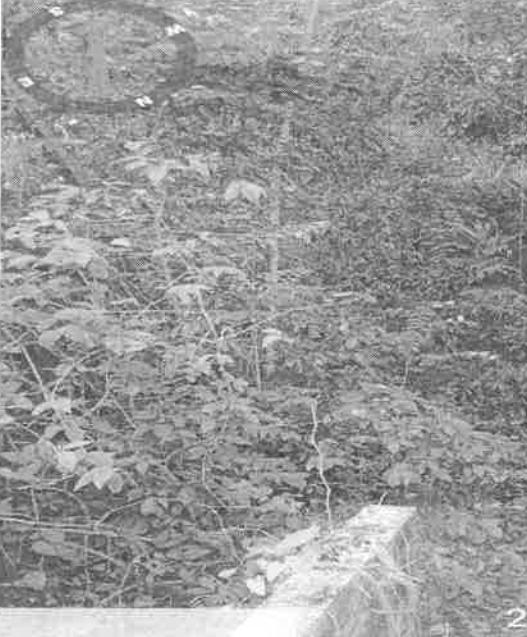
Coordinada de ubicación UTM (WGS-84):	Imágenes Tomadas en el sitio
E 798789 N 980779

<p>21 mar 2025 1:38:15 p. m. 17P 798789 980779 194° S Altitud: 145.5m Velocidad: 0.2km/h #Inspección Palmas Bellas Qda. Limón</p>
E 708784 N 980789

<p>21 mar 2025 1:38:54 p. m. 17P 708784 980789 194° S Provincia de Panamá Altitud: 145.2m Velocidad: 0.0km/h #Inspección Palmas Bellas Qda. Limón</p>
