# **INFORME DE INSPECCIÓN TÉCNICA- SAPB N°- 054-2022.**

## **Proyecto Categoría I, ADECUACIÓN Y NIVELACIÓN DE TERRENO.**

**INFORME TÉCNICO No. DRPO-SSH-060-2022.**

**DRPO-SEIA-IIO-098-2022.**

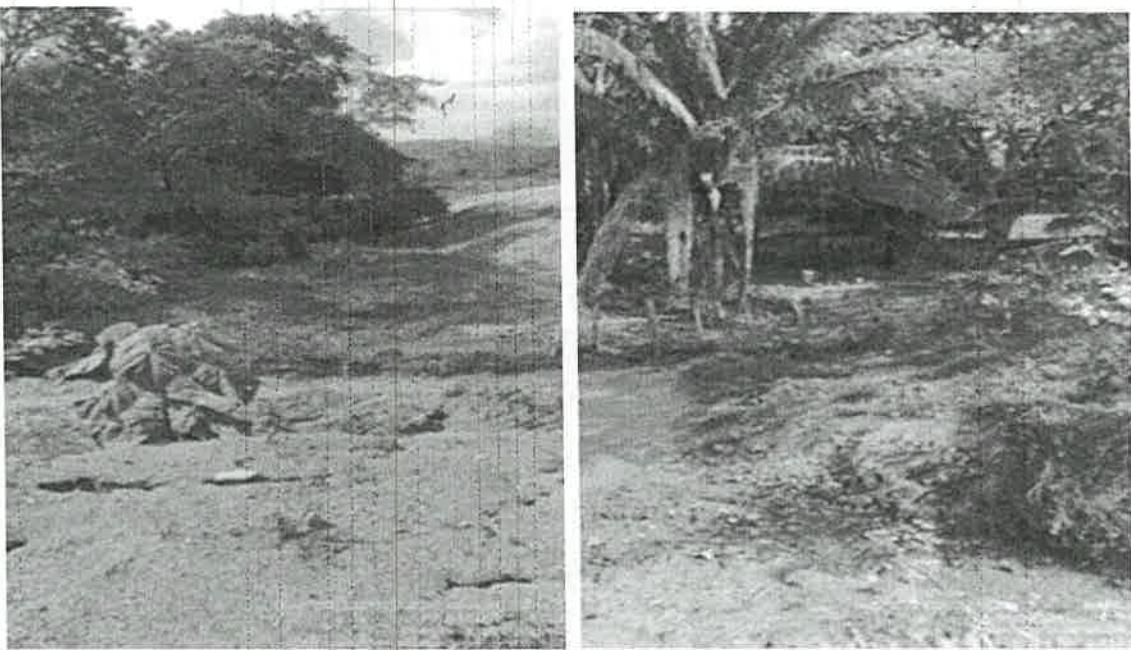
Vegetación Bosque secundario con desarrollo intermedio en el bosque de galería de algunos drenajes naturales que servían de bebedero a los animales vacunos los cuales no va a ser afectados por el proyecto.

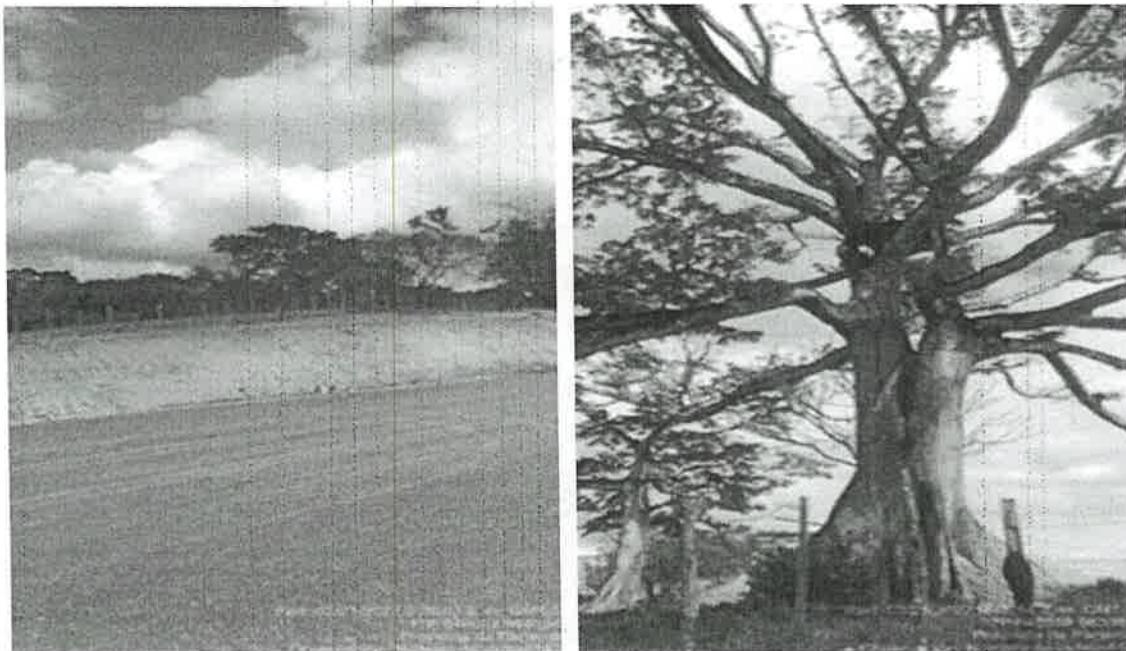
## Gramíneas y árboles dispersos

Podemos observar que el área esta intervenida con el proyecto vial que conduce de Vacamonte a Veracruz

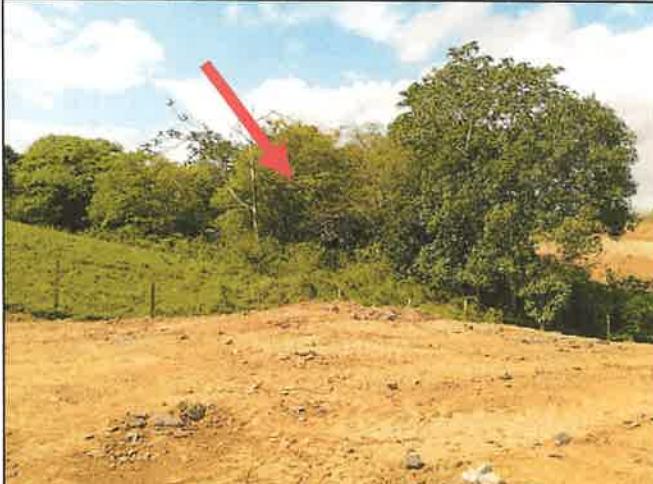
<table border="1"> <thead> <tr> <th>#</th> <th>Fuente Hídrica</th> <th>Coordenadas UTM</th> </tr> </thead> <tbody> <tr> <td>1</td> <td>Quebrada Sin Nombre</td> <td>645863 E 984105 N</td> </tr> </tbody> </table> <p>Al momento de la inspección la fuente hídrica mencionada mantiene su bosque de galería.</p>		#	Fuente Hídrica	Coordenadas UTM	1	Quebrada Sin Nombre	645863 E 984105 N	<p><b>Imagen N°1.</b> Quebrada Sin Nombre que atraviesa el polígono (área) tres (3) del proyecto. <i>Fuente: Inspección realizada el 21 de marzo de 2022.</i></p>
#	Fuente Hídrica	Coordenadas UTM						
1	Quebrada Sin Nombre	645863 E 984105 N

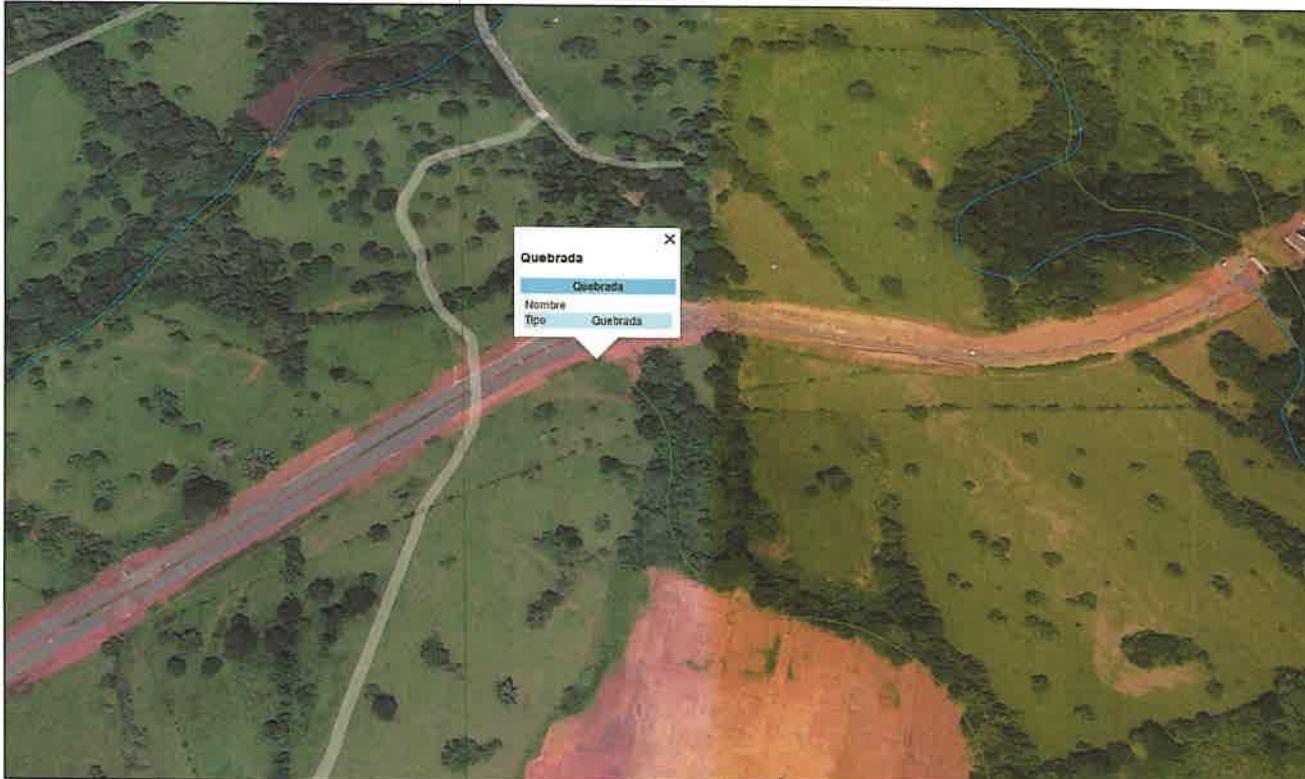
<p><b>Imagen N°2.</b> Imagen satelital de Google Earth, con las capas hídricas del Sistema Nacional de Información Ambiental (SINIA).</p>

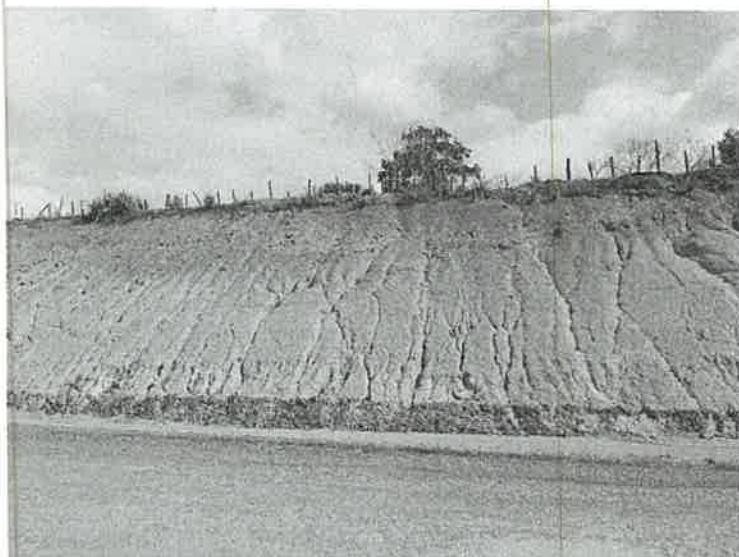
**Imagen N°1:** inicio del proyecto, se observa el talud de la carretera, costado izquierdo (área N° 1), dicho talud, tiene una altura promedio de 2,50 m, (0+000).  
Foto Tomada por: Jean C. Peñaloza.  
Fecha: 21/03/2022

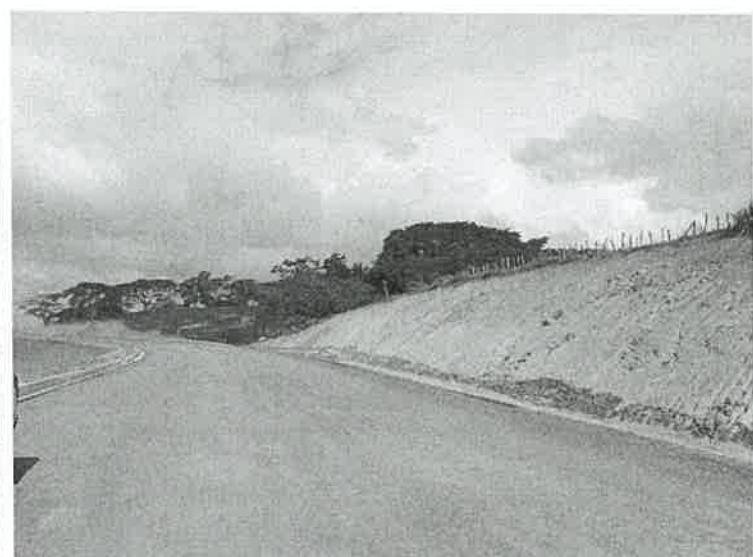
**Imagen N°2:** final del proyecto, se observa el talud de la carretera, costado izquierdo (área N° 1), dicho talud, tiene una altura promedio de 2,50 m, (1+100).  
Foto Tomada por: Jean C. Peñaloza.  
Fecha: 21/03/2022

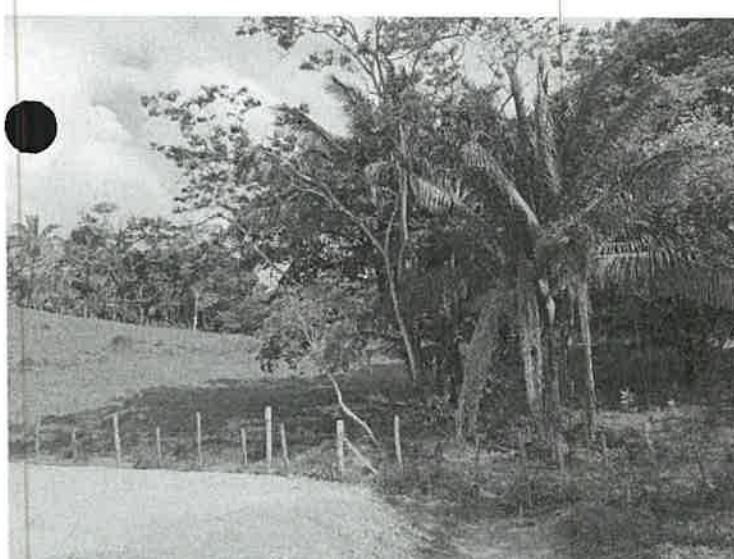
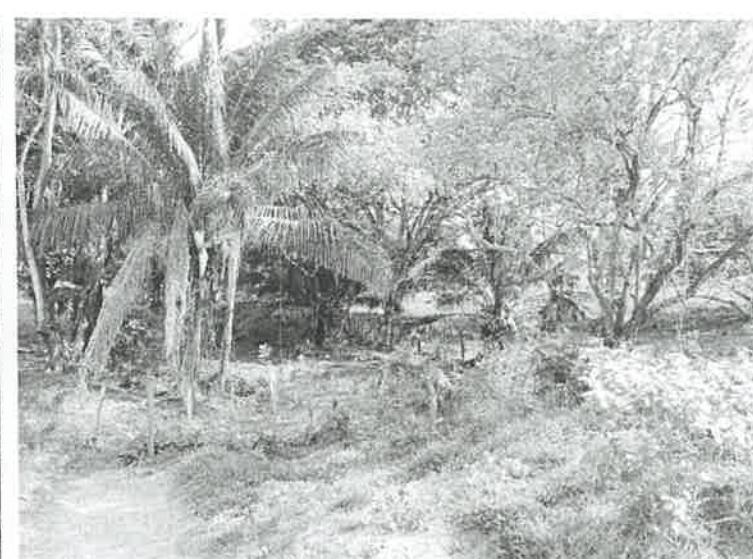
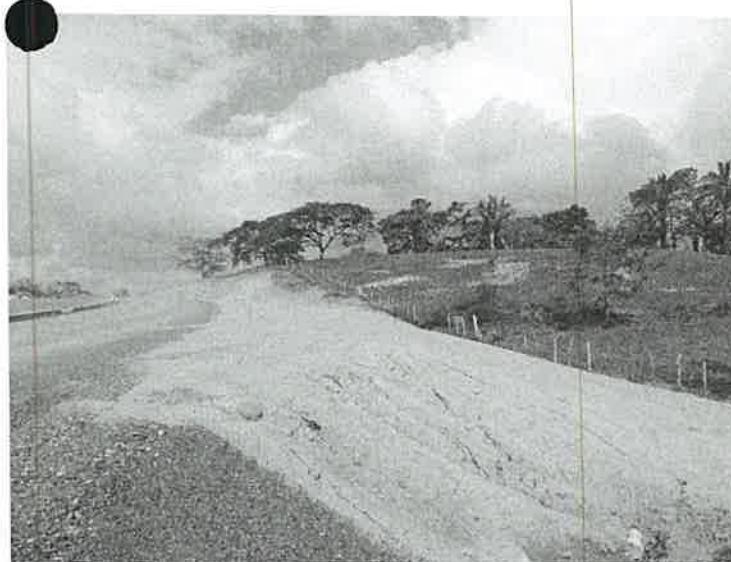
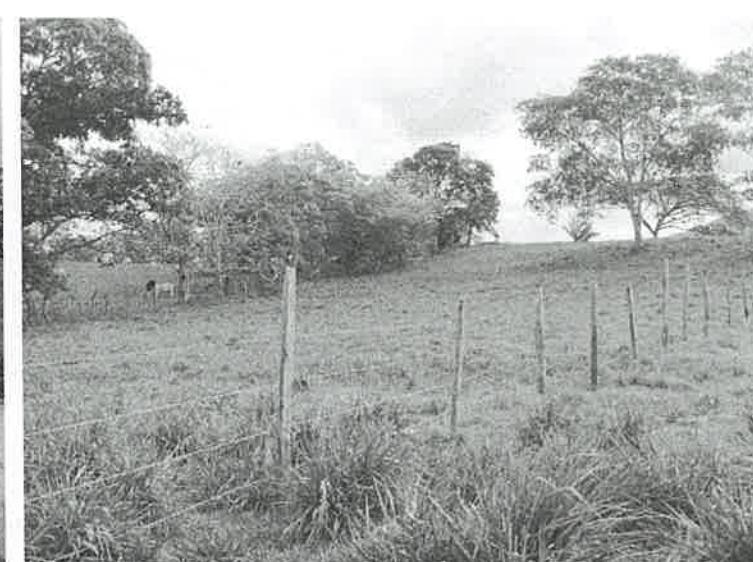
**Imagen N° 3, 4, 5, 6:** otras visuales generales en perspectiva amplia y general, observada desde varios ángulos con respecto a la carretera Vacamonte – Chumical – Veracruz, en ambos sentidos (ida y vuelta), del área N° 1, ubicado al margen izquierdo, tomándose en consideración el inicio del recorrido desde la entrada principal de esta, desde la vía principal que conduce hacia el Puerto de Vacamonte, donde se observa el componente físico y biológico del área a intervenir, contando con una topografía compuesta por un relieve plano a ligeramente inclinado en ciertos puntos, suelo superficialmente de textura arcillosa, estrato herbáceo (gramínea), en su totalidad con árboles aislados y otros que cumplen función de cercas vivas delimitantes de mangas de terreno utilizadas en la ganadería, semi-intensiva; adicional se evidencia remanentes de bosques de galería, pertenecientes a un drenaje pluvial de orden estacional, y natural definido por la topografía del terreno, los cuales se observan bien conservados y poco alterados de manera significativa, la poca fauna silvestre está determinada por individuos característicos de la clase Aves principalmente, entre otros aspectos.

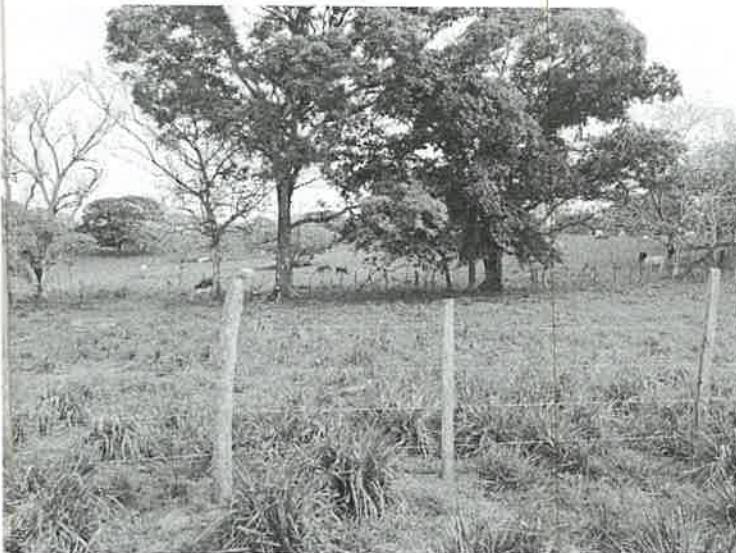
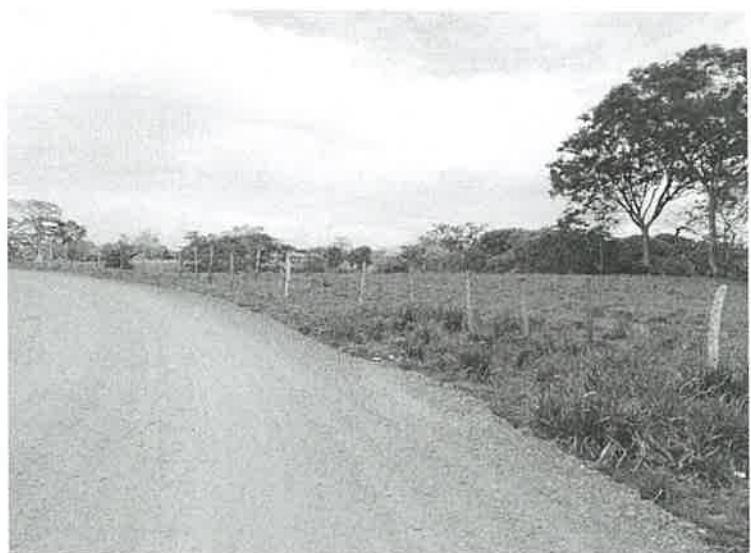
Imagen N° 7 y 8: otras visuales del ambiente físico y biológico que componen el Área N° 1, del proyecto.

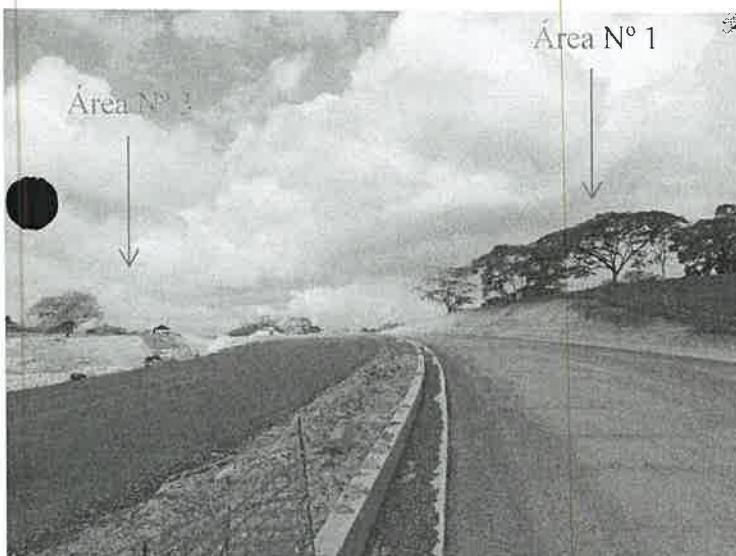
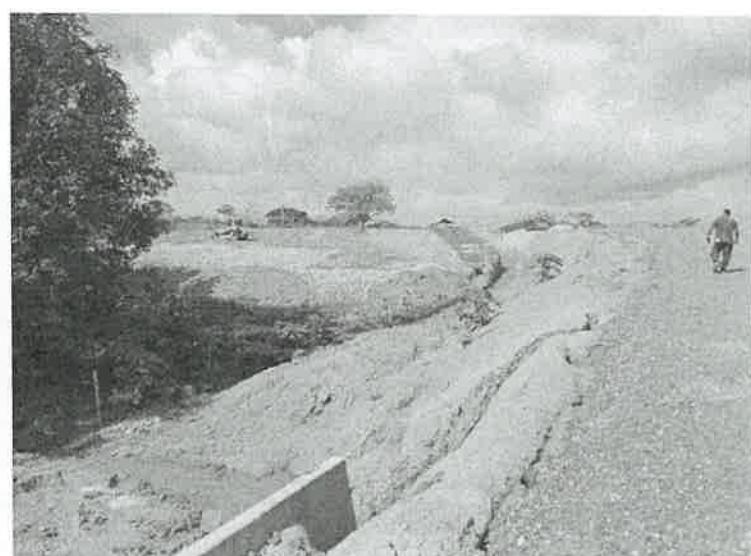
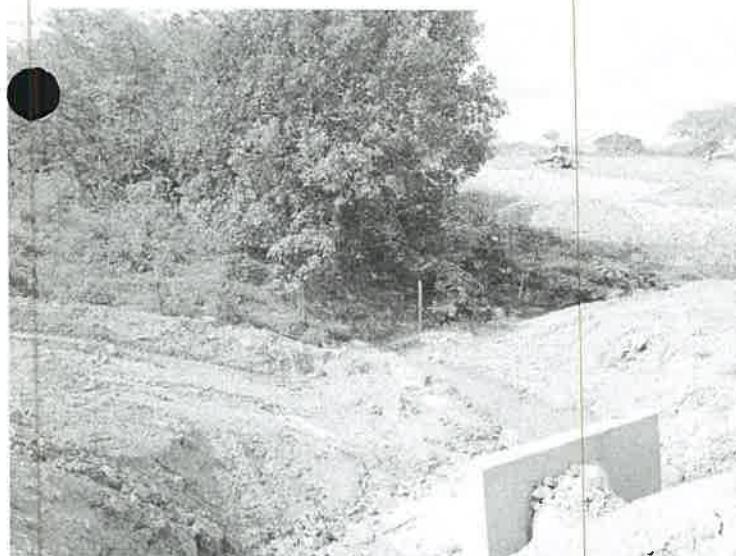
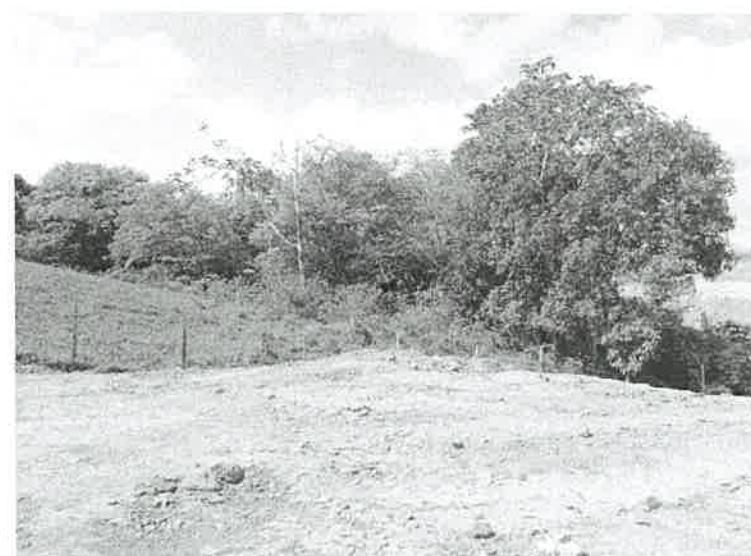
Imagen N° 9, 10, 11, 12: visuales del ambiente físico y biológico que compone el Área N° 3, del proyecto, topografía con pendiente ligeramente ondulado (micro relieve), carencia parcial de capa vegetal, asociado a ciertos árboles aislados, se evidencia un remanente de bosque de galería que forma parte de la servidumbre hidrica de una quebrada Sin Nombre, el cual se mantiene conservado, presentando hábitats propicios para especies silvestre, tanto voladoras como terrestres, de toda clase, entre otras.

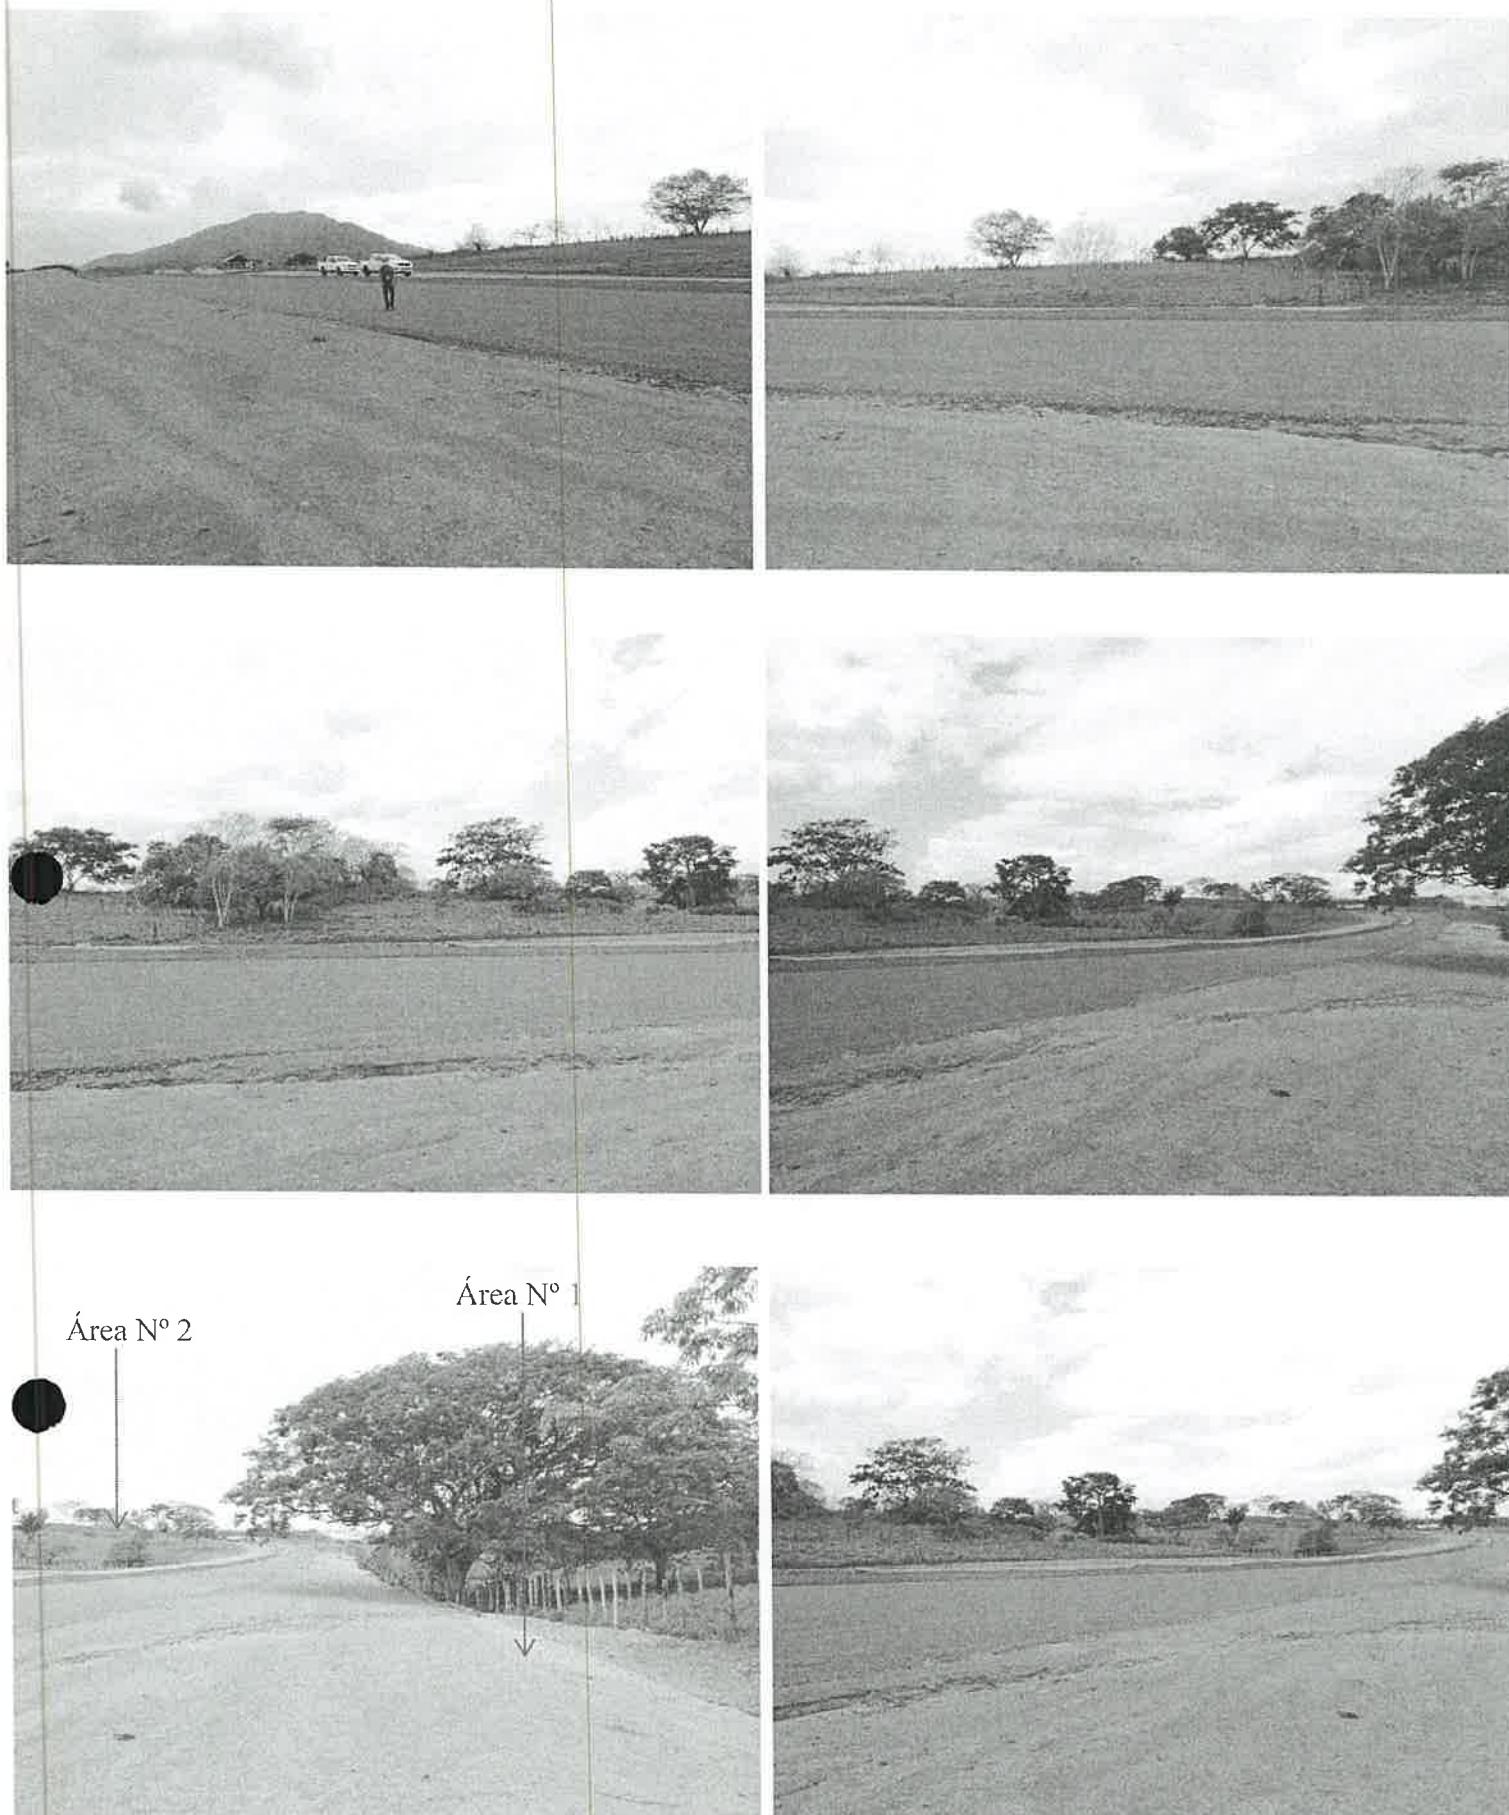
Imagen N° 13, 14 15, 16, 17, 18: visuales del ambiente físico y biológico que compone el Área N° 2, del proyecto, topografía con pendiente ligeramente inclinada, vegetación compuesta por gramínea (potreros), en asociación con ciertos árboles aislados, no existen cuerpos de aguas superficiales u otros similares dentro de esta sección, casi nula la presencia de individuos silvestres terrestres, solo avifauna, entre otros.

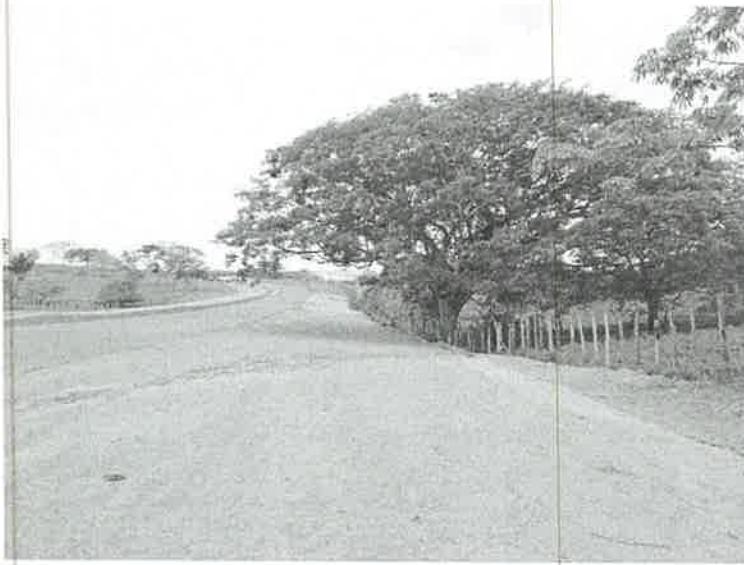
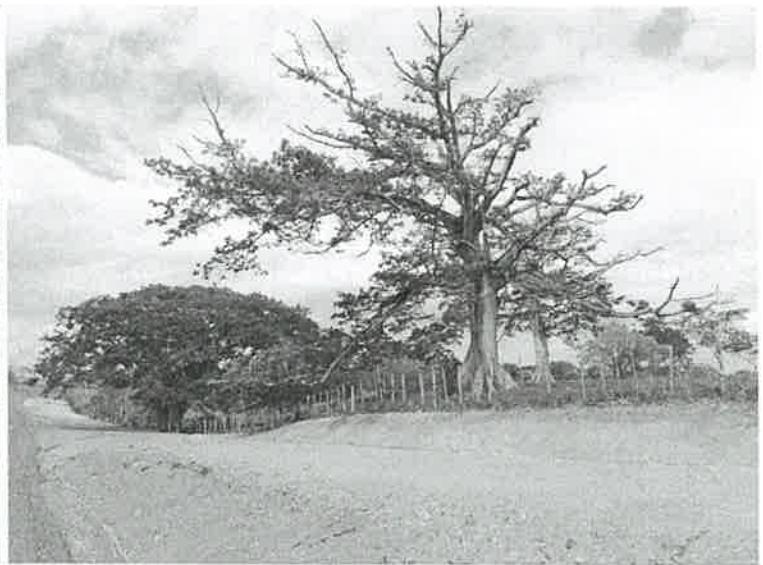
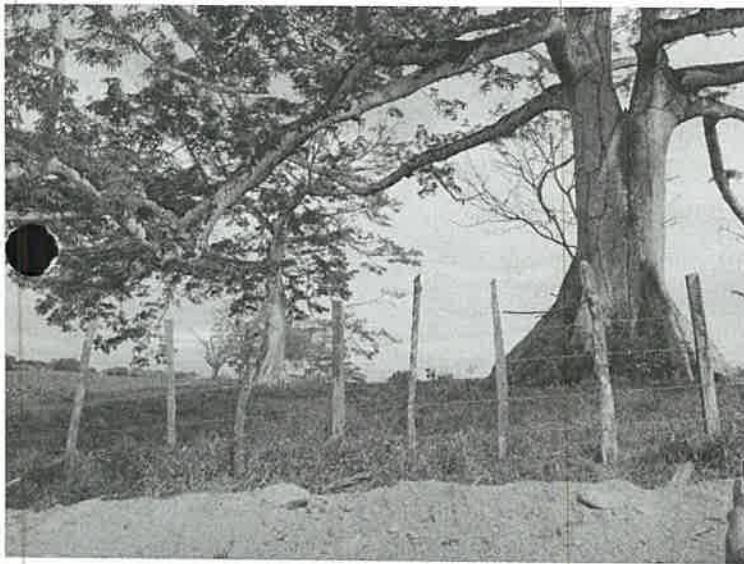
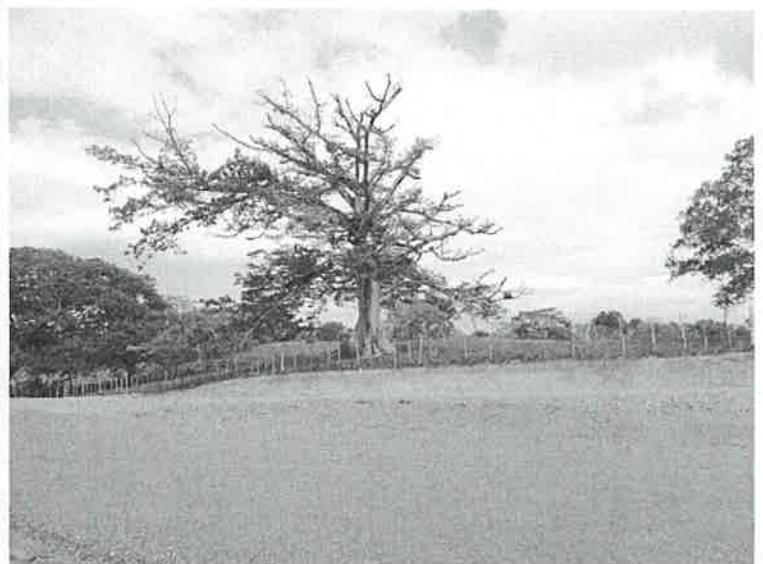
**Imagen N° 19, 20 21, 22:** individuos arbóreos de gran tamaño, longevos, sanos a simple vista, de especies variadas, ubicados dentro del Área N°1, dentro de los que figuran la especie Corotú (*Enterolobium cyclocarpum*), y Bongo (*Ceiba pentandra*), los cuales atendiendo a sus características biológicas, parámetros dendrométricos y dendrocronológicos, se consideran árboles emblemáticos, y monumento natural, contratando con el entorno y fungiendo como sitios destinados a zonas verdes. Observación. En información suministrada por el promotor, manifiesta que al tratarse de un predio privado, donde se autoriza la ejecución del proyecto, el propietario de la finca dejó por sentado y de manera formal, a través de contrato escrito de uso del área, que dichos arboles no pueden ser objeto de ningún tipo de tala, poda y/o cualquier otra actividad silvicultural, no deseada que atente contra los mismos, por ende en este tramo, se tuvo que re-adequar y ajustar los planos de la obra, a fin de preservar dicho individuos arbóreos.

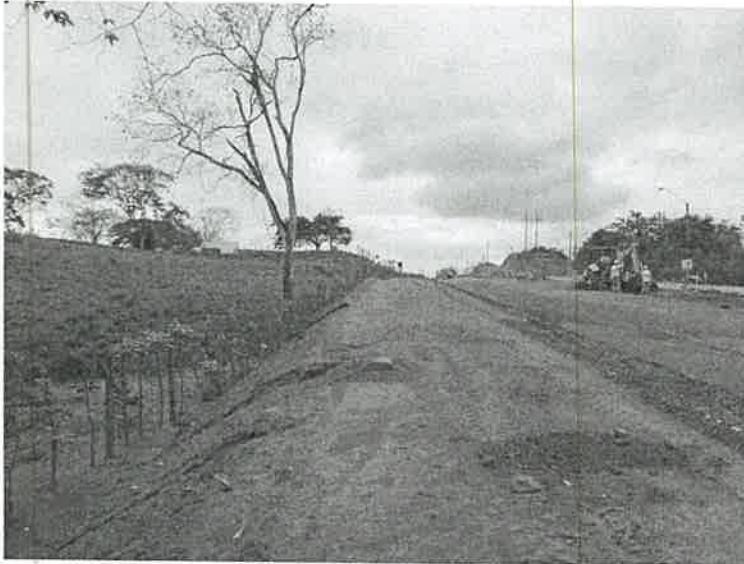
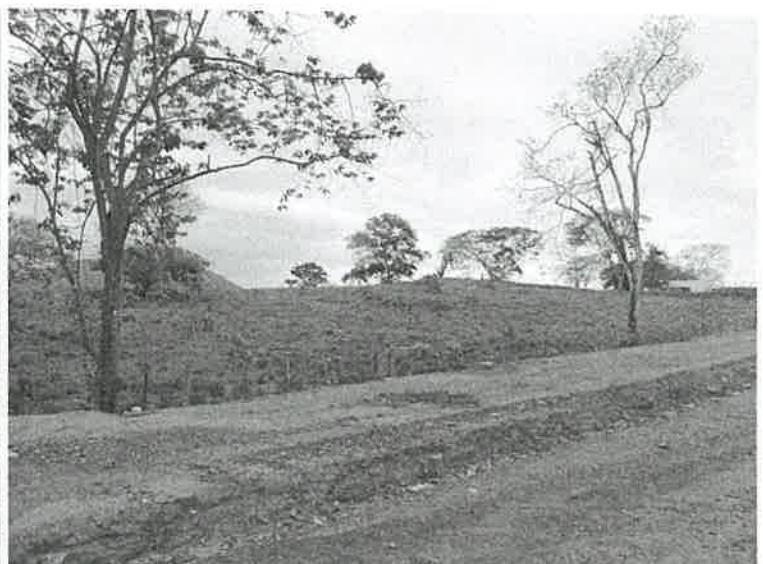
**Imagen N° 23, 24:** visuales generales del área N° 1 y 2, y su ubicación respectiva desde la entrada principal de la carretera Vacamonte – Chumical – Veracruz, con respecto a la vía principal que conduce hacia el Puerto de Vacamonte, vía que se encuentra en rehabilitación actualmente, también.
