Panamá 3 de abril de 2025

En respuesta a la aclaración solicitada mediante nota DEIA-DEEIA-AC-0030-1703-2025, con la cual indican comentarios de la Dirección Regional Metropolitana (mediante MEMORANDO DRPM-442-2024), tenemos a bien aclarar los siguientes comentarios mostrados en azul.

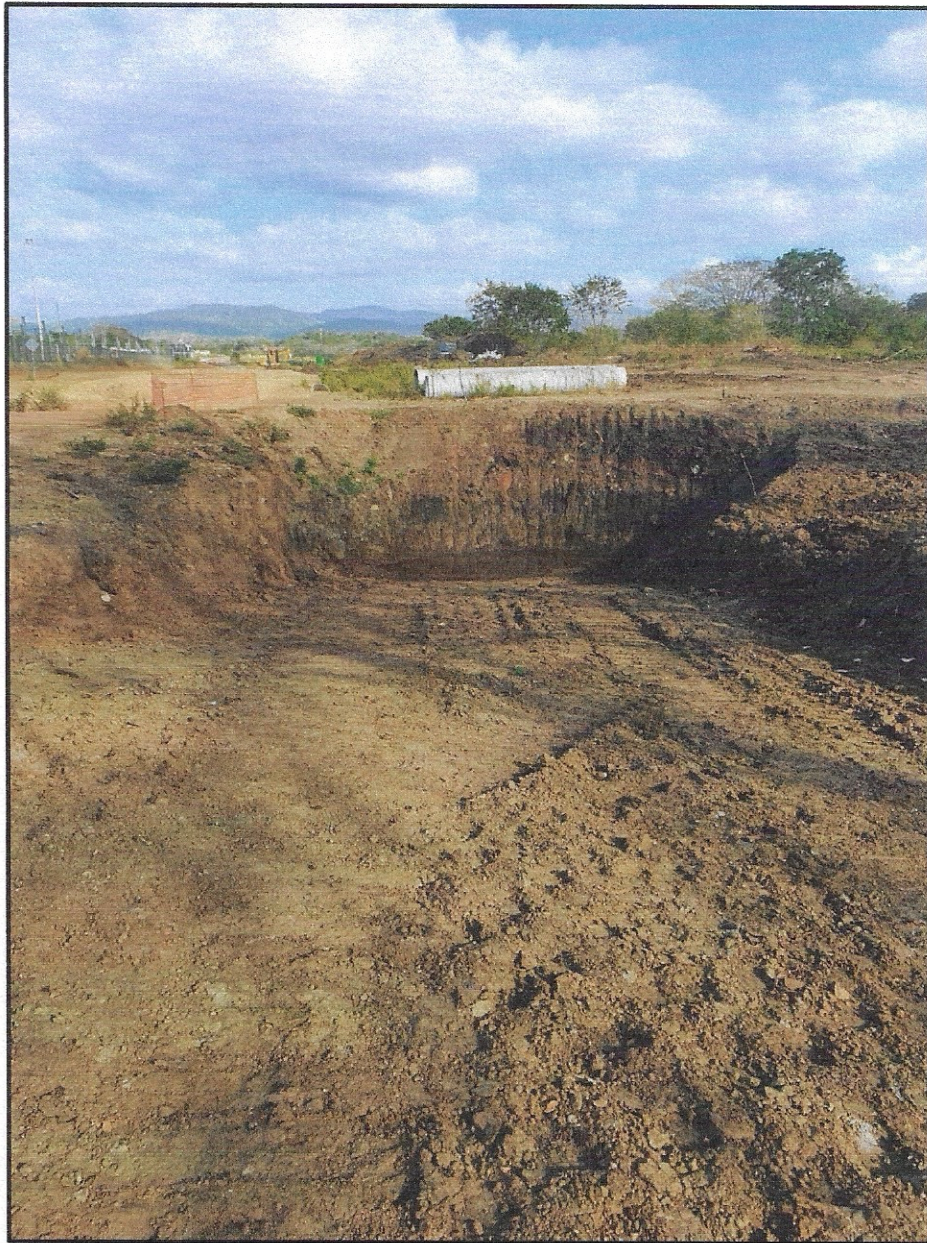
Foto 1. Vista de punto bajo producto de trabajos de movimiento de tierra pasados en la zona por la construcción de Taller de la Línea 2 y donde se acumulan aguas de lluvia por falta de drenaje; drenaje que deberá construirse por parte del proyecto Residencial SILVESTRE.

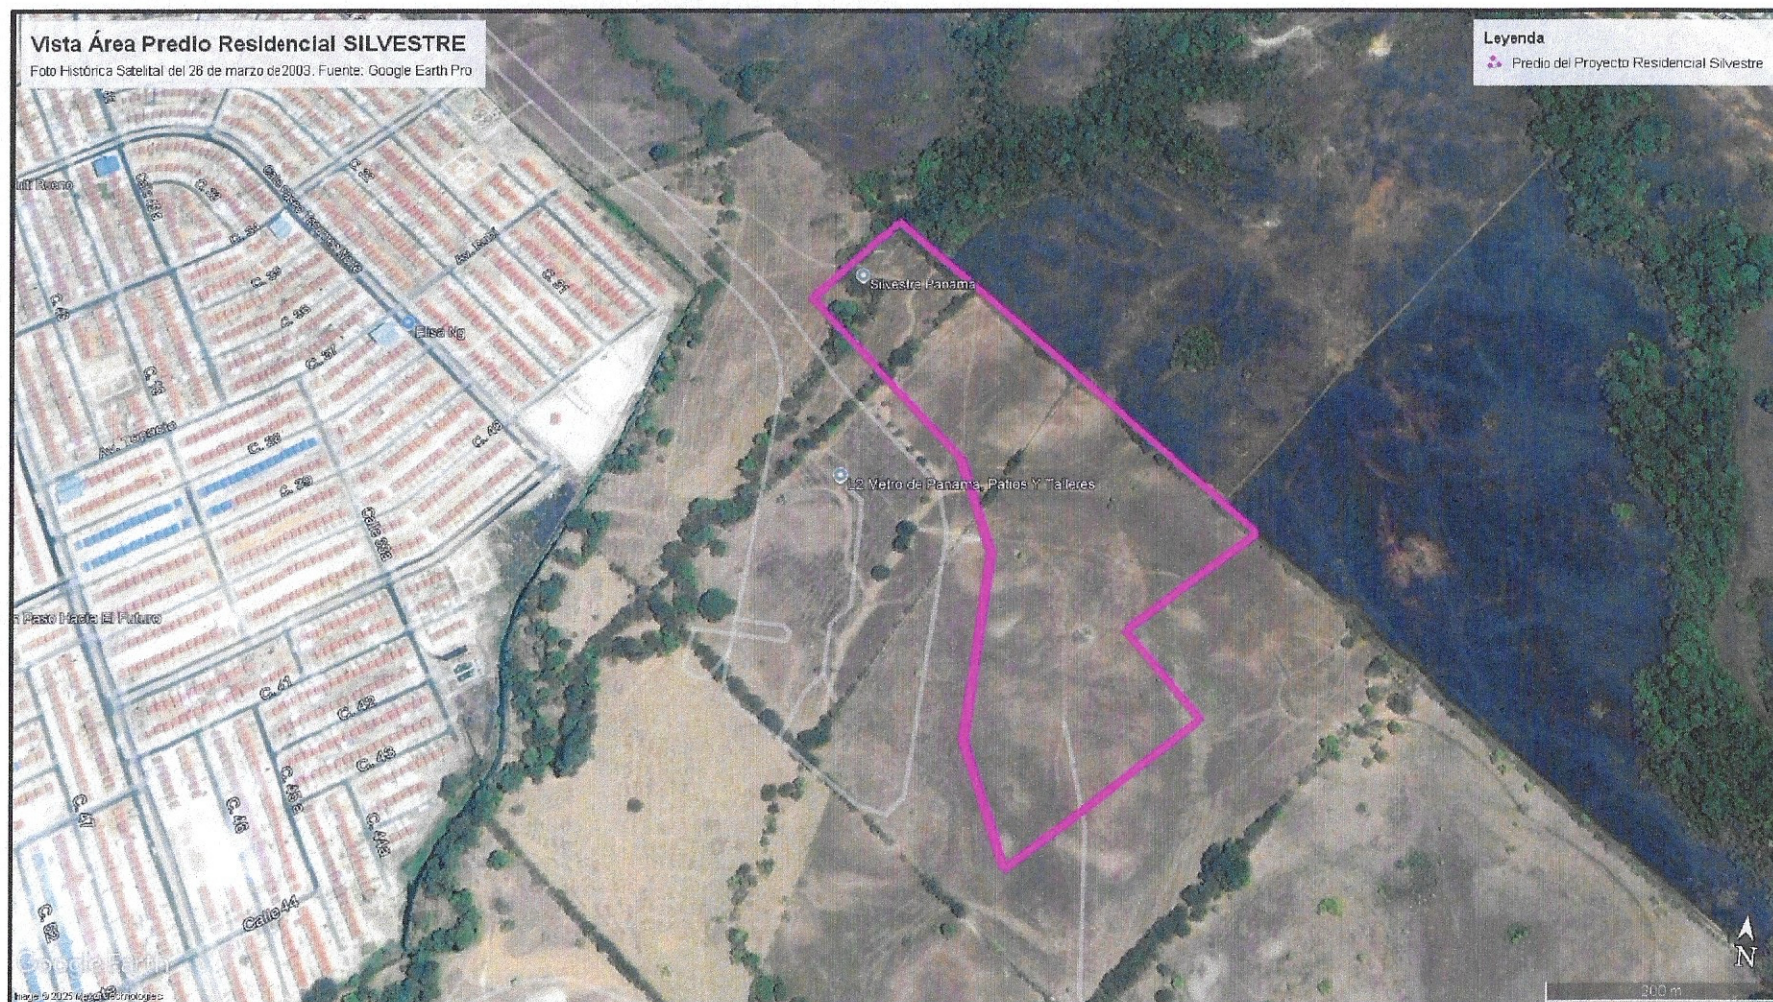
Foto 2. Vista de zona de donde se ubica el predio del proyecto Residencial SILVESTRE, con foto satelital del 03 de marzo de 2003 (Fuente: Google Earth), donde aprecia claramente la ausencia total de ciénegas. Se puede apreciar que esas tierras eran utilizadas para la ganadería y estaban desprovistas de vegetación distintas a pastos.

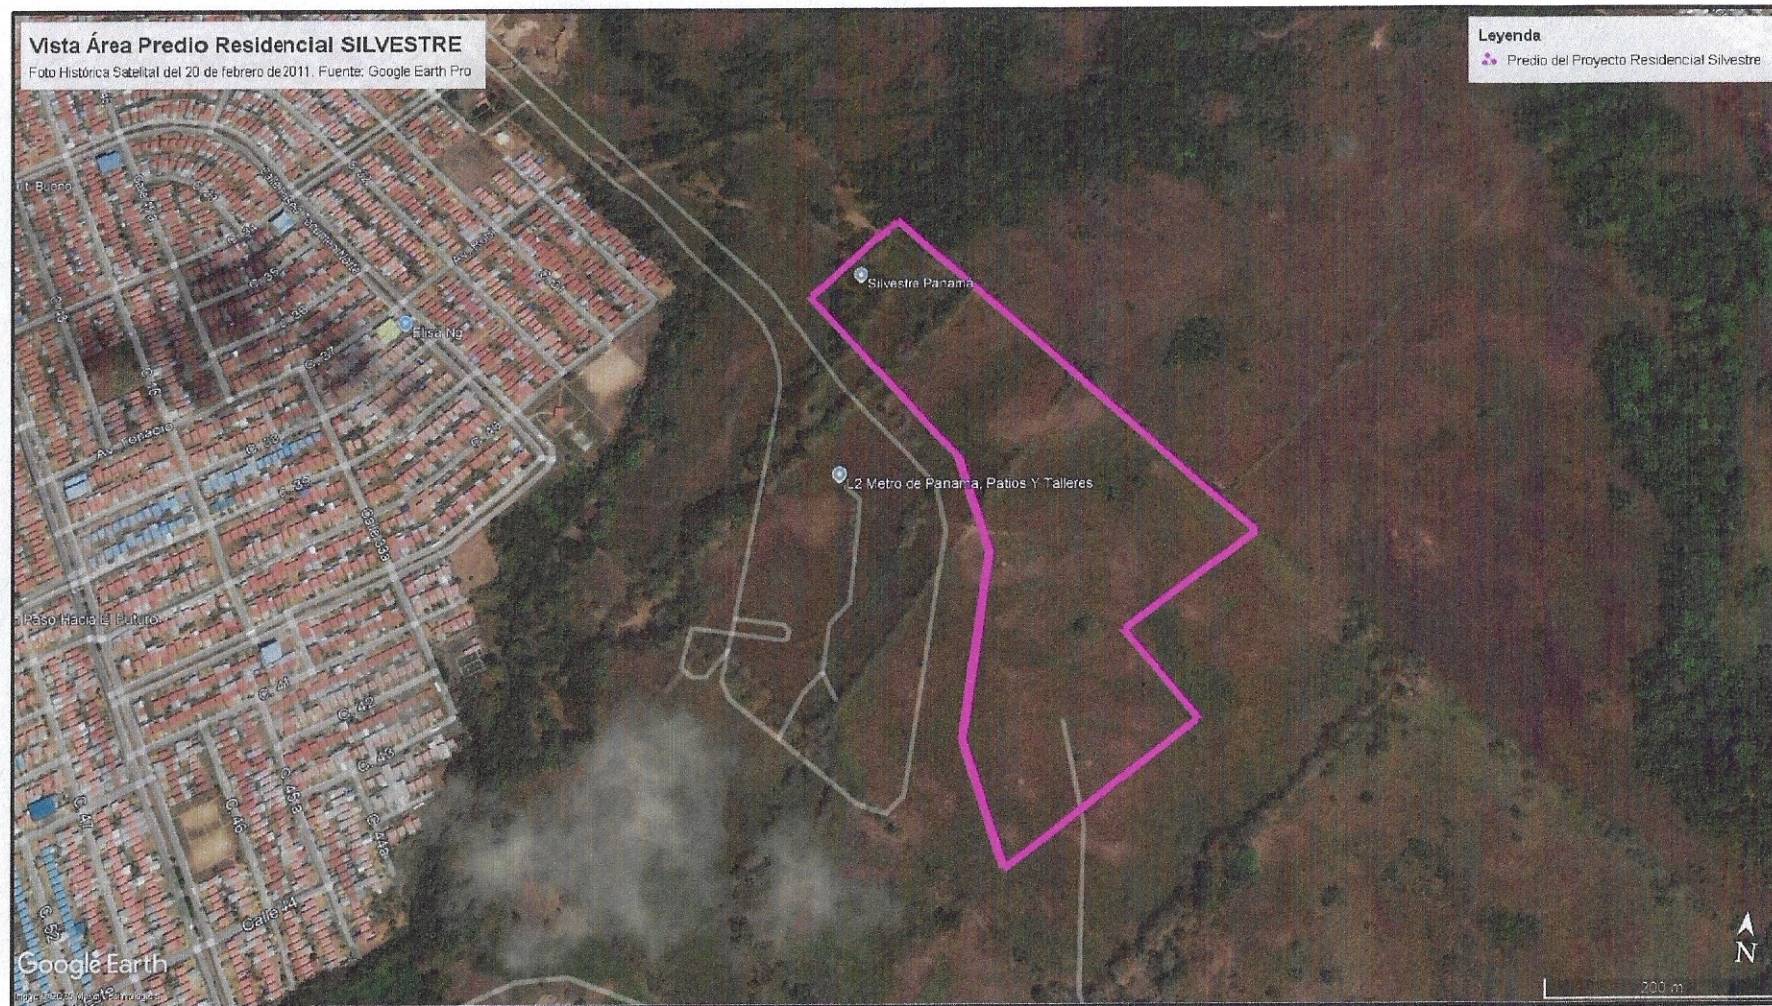
Foto 3. Vista de zona de donde se ubica el predio del proyecto Residencial SILVESTRE, con foto satelital del 20 de febrero de 2011 (Fuente: Google Earth), donde aprecia claramente que se mantenía la ausencia total de ciénegas. Se puede apreciar que esos tierras eran utilizadas para la ganadería y estaban desprovistas de vegetación distintas a pastos.

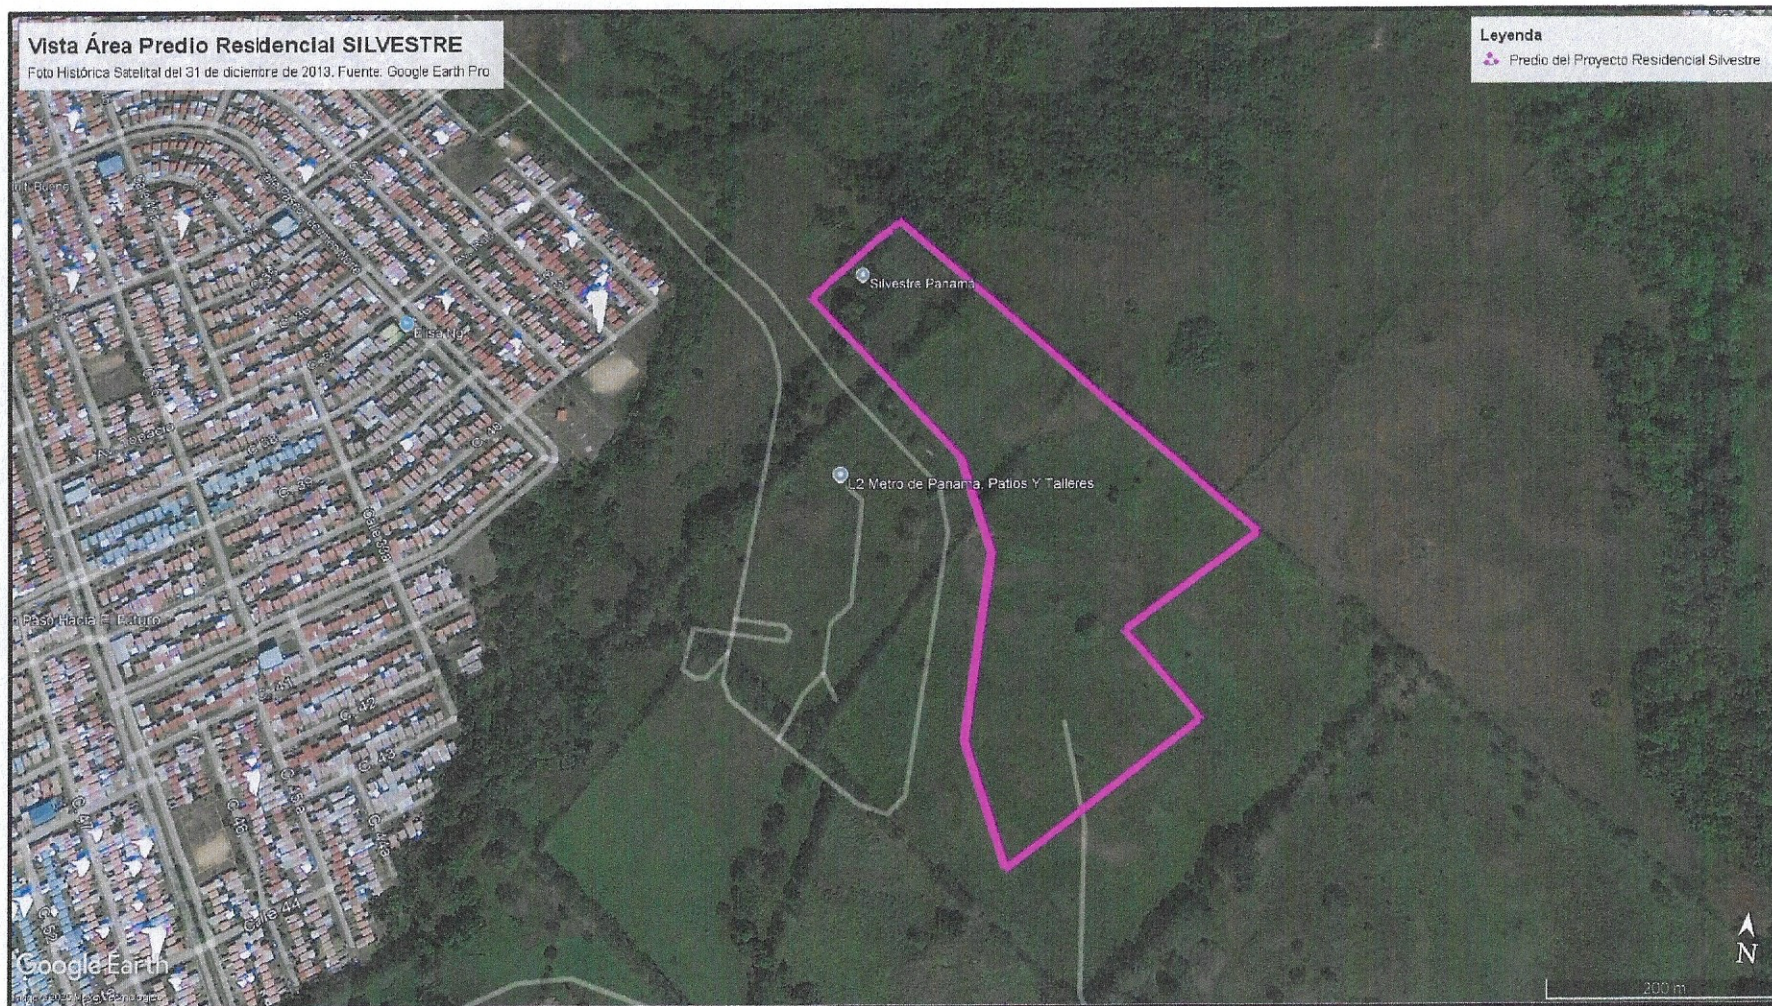
Foto 4. Vista de zona de donde se ubica el predio del proyecto Residencial SILVESTRE, con foto satelital del 31 de diciembre de 2013 (Fuente: Google Earth), donde aprecian 3 sitios que fueron adecuados para conformar abrevaderos artificiales para ganado que periódicamente se rotaba en la zona para esas fechas.

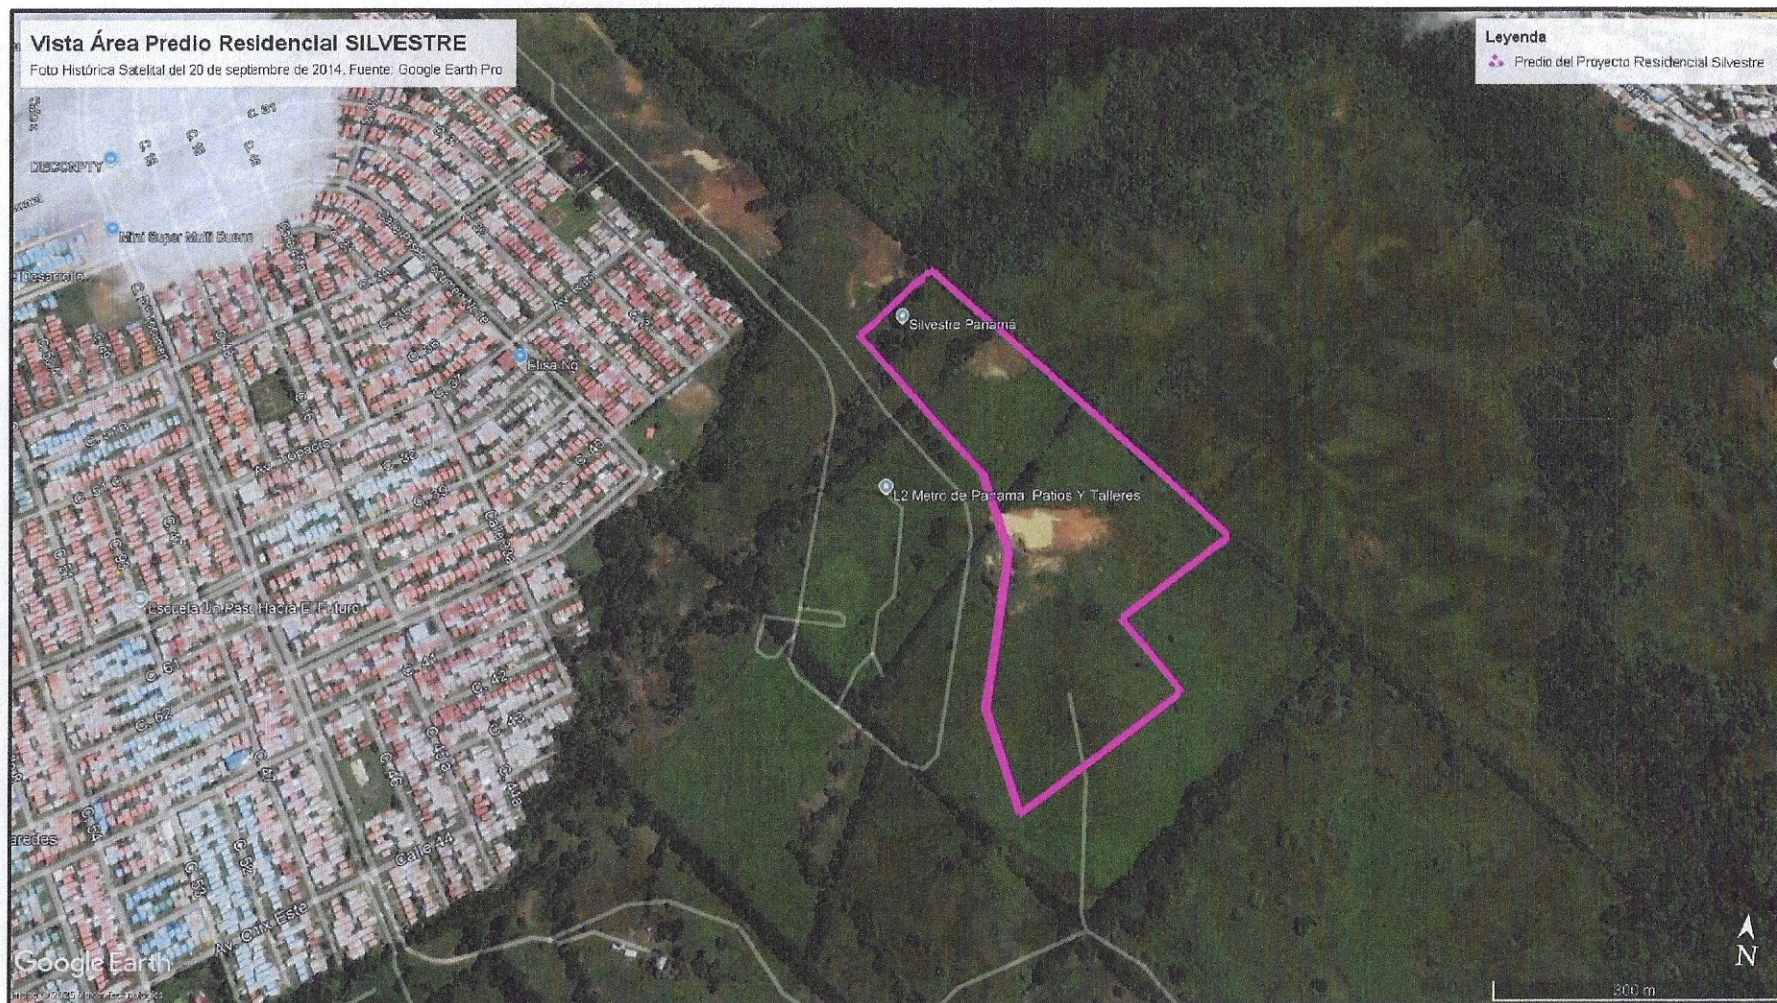
Foto 5. Vista de zona de donde se ubica el predio del proyecto Residencial SILVESTRE, con foto satelital del 20 de septiembre de 2014 (Fuente: Google Earth), donde aprecian los 3 sitios que fueron adecuados para conformar abrevaderos artificiales para ganado que periódicamente se rotaba en la zona para esas fechas. Es claro el movimiento de tierra realizado para conformar el vaso artificial de estos abrevaderos y acumular agua de las precipitaciones.

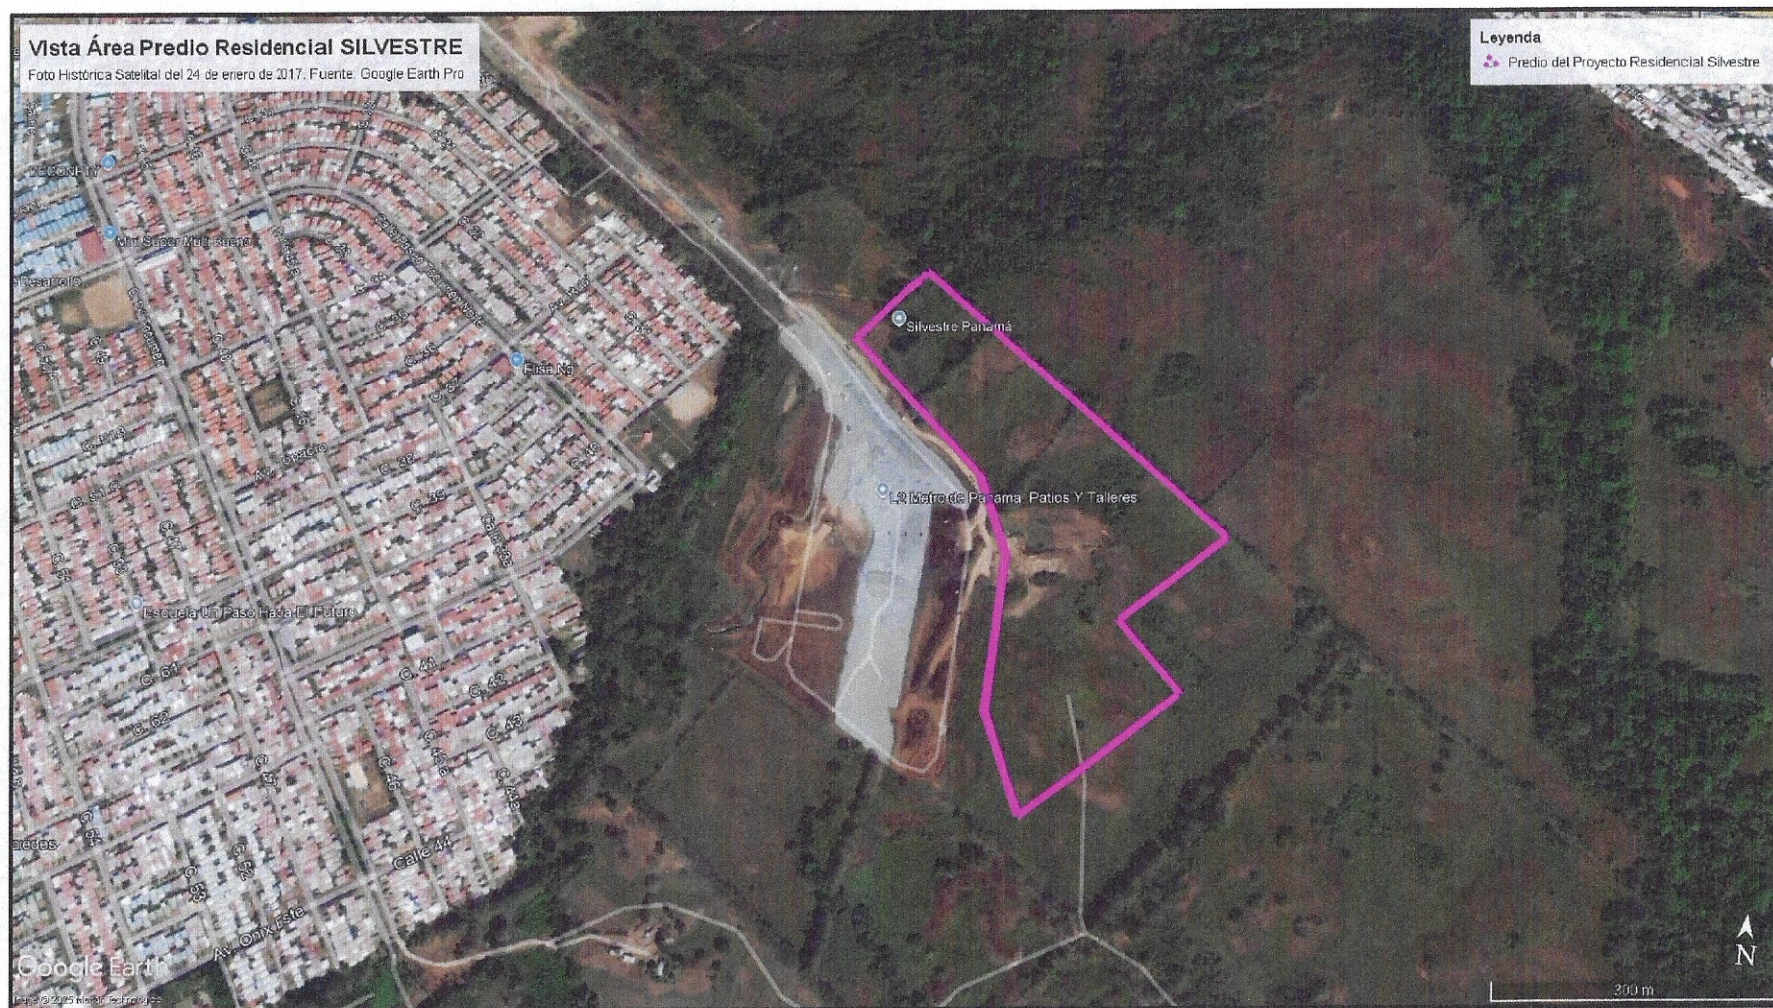
Foto 6. Vista de zona de donde se ubica el predio del proyecto Residencial SILVESTRE, con foto satelital del 24 de enero de 2017 (Fuente: Google Earth), donde aprecian aún los 3 sitios que fueron adecuados para conformar abrevaderos artificiales para ganado, pero que no presentan aguas acumuladas. Se aprecia la intervención en la zona del abrevadero artificial ubicado más al sur por parte el proyecto de Construcción de Talleres de la Línea del Metro 2.

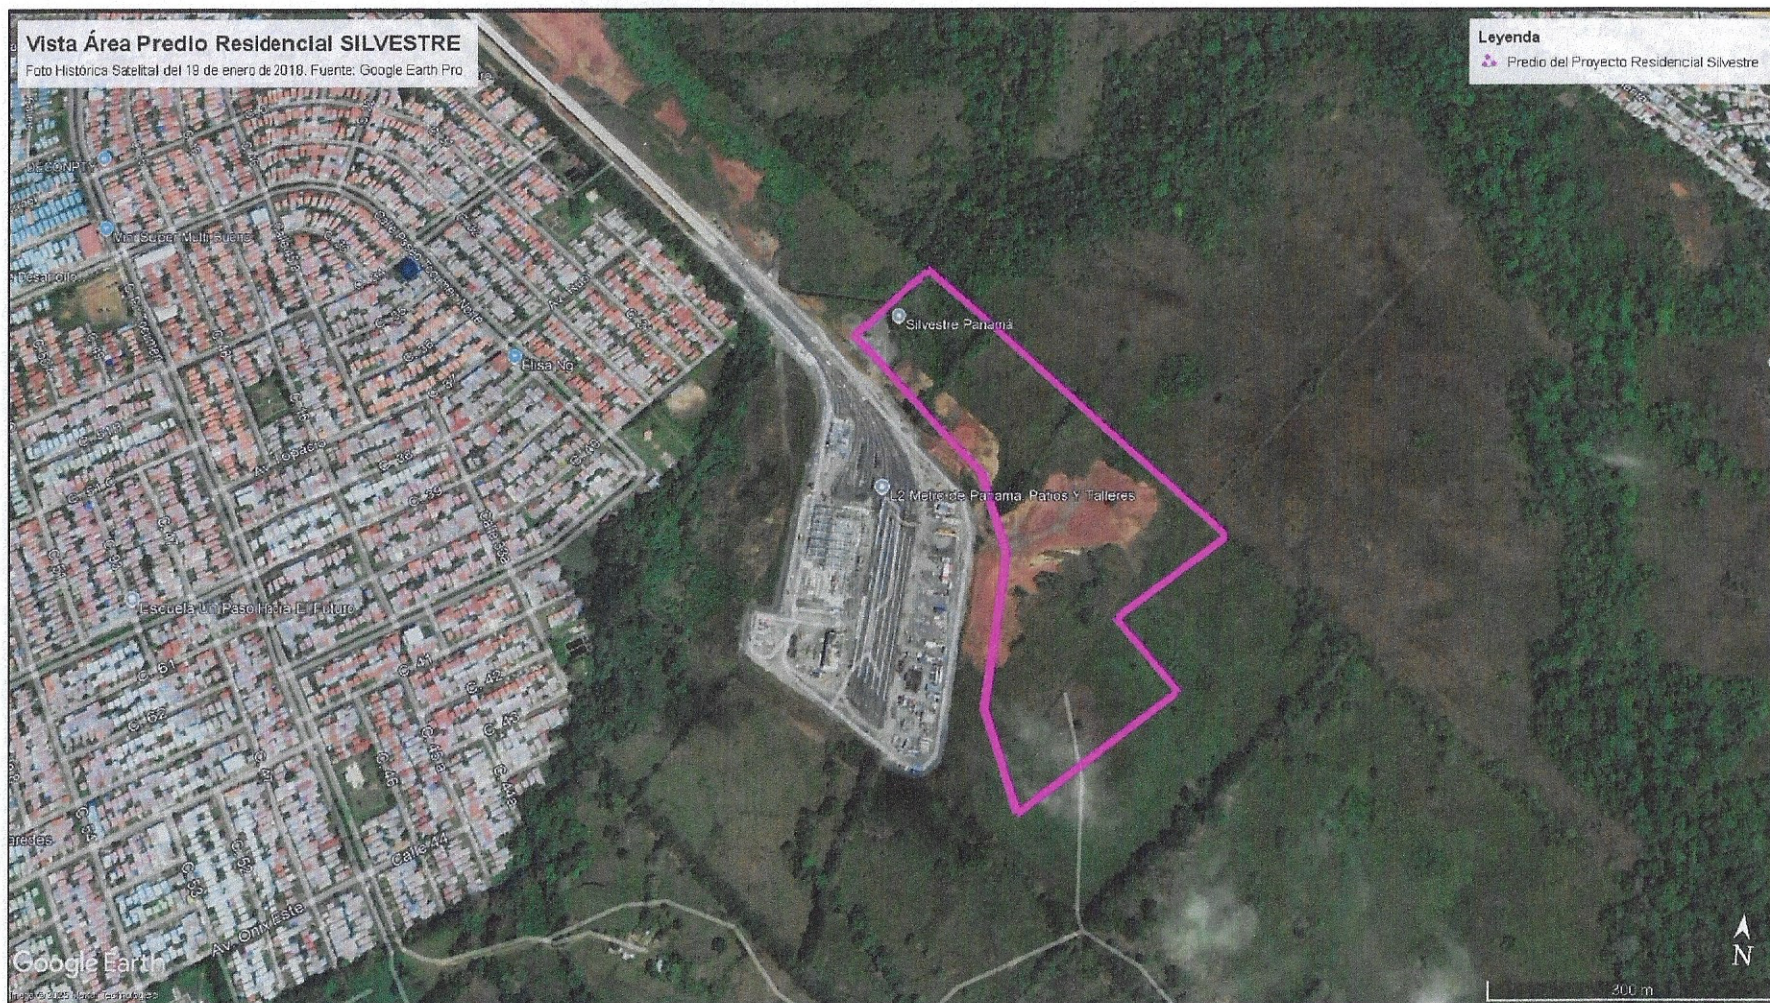
Foto 7. Vista de zona de donde se ubica el predio del proyecto Residencial SILVESTRE, con foto satelital del 19 de enero de 2018 (Fuente: Google Earth), donde aprecian aún los 3 sitios que fueron adecuados para conformar abrevaderos artificiales para ganado, pero que no presentan aguas acumuladas. Se aprecia una mayor intervención en la zona del abrevadero artificial ubicado más al sur por parte el proyecto de Construcción de Talleres de la Línea del Metro 2.

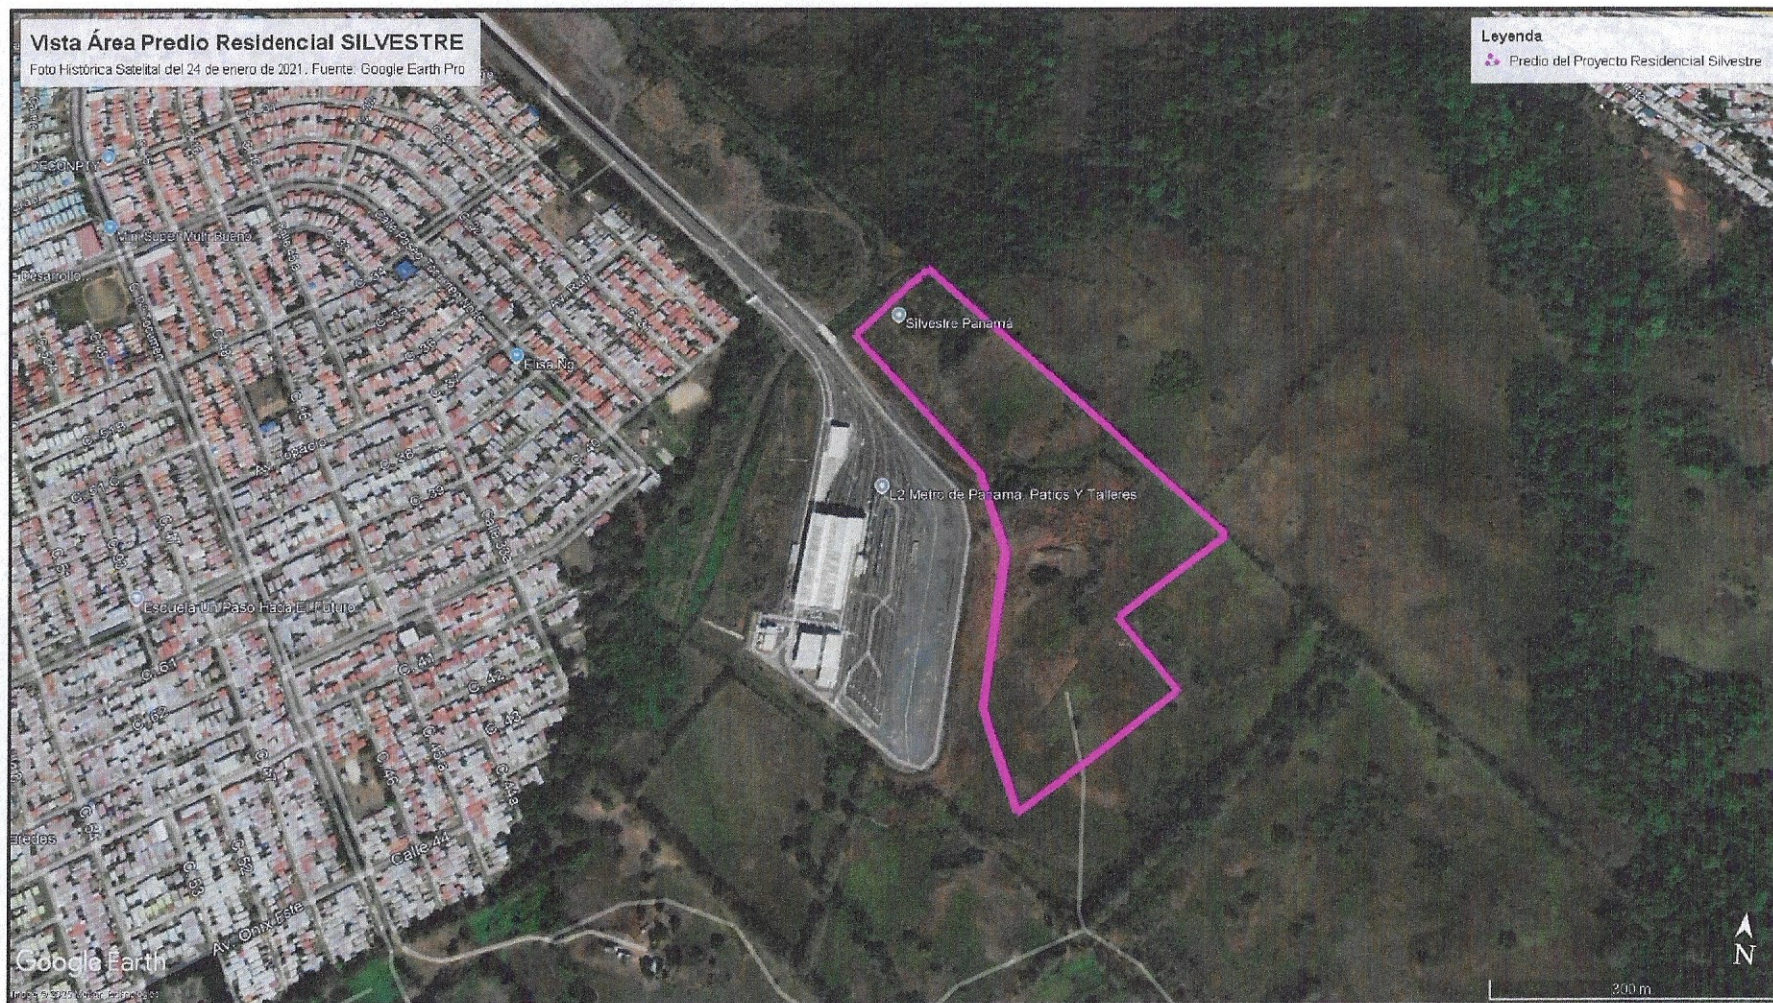
Foto 8. Vista de zona de donde se ubica el predio del proyecto Residencial SILVESTRE, con foto satelital del 24 de enero de 2021 (Fuente: Google Earth), donde aprecian aún los 3 sitios que fueron adecuados para conformar abrevaderos artificiales para ganado, pero que no presentan aguas acumuladas.

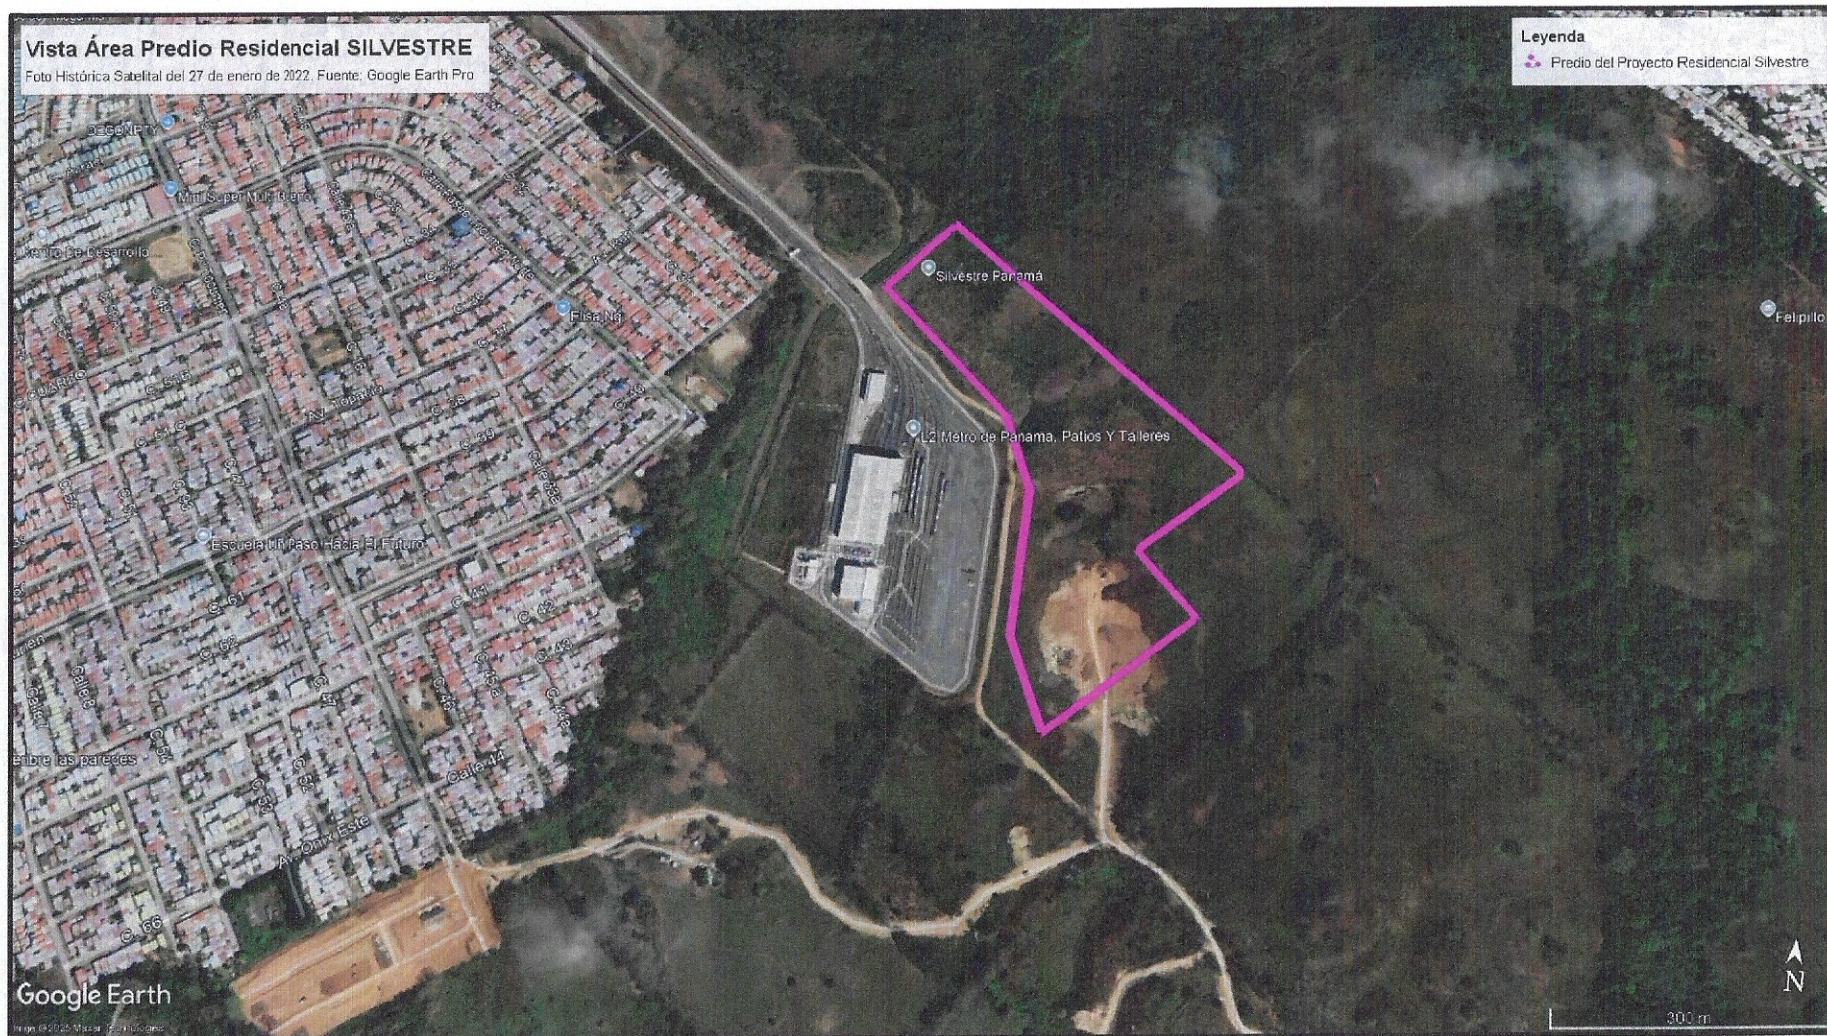
Foto 9. Vista de zona de donde se ubica el predio del proyecto Residencial SILVESTRE, con foto satelital del 27 de enero de 2022 (Fuente: Google Earth), donde aprecian aún los 3 sitios que fueron adecuados para conformar abrevaderos artificiales para ganado, pero que no presentan aguas acumuladas. Se aprecia una nueva zona de extracción de material, lo más probable para construcción de caminos y terracería de proyecto ubicado al suroeste de la imagen.

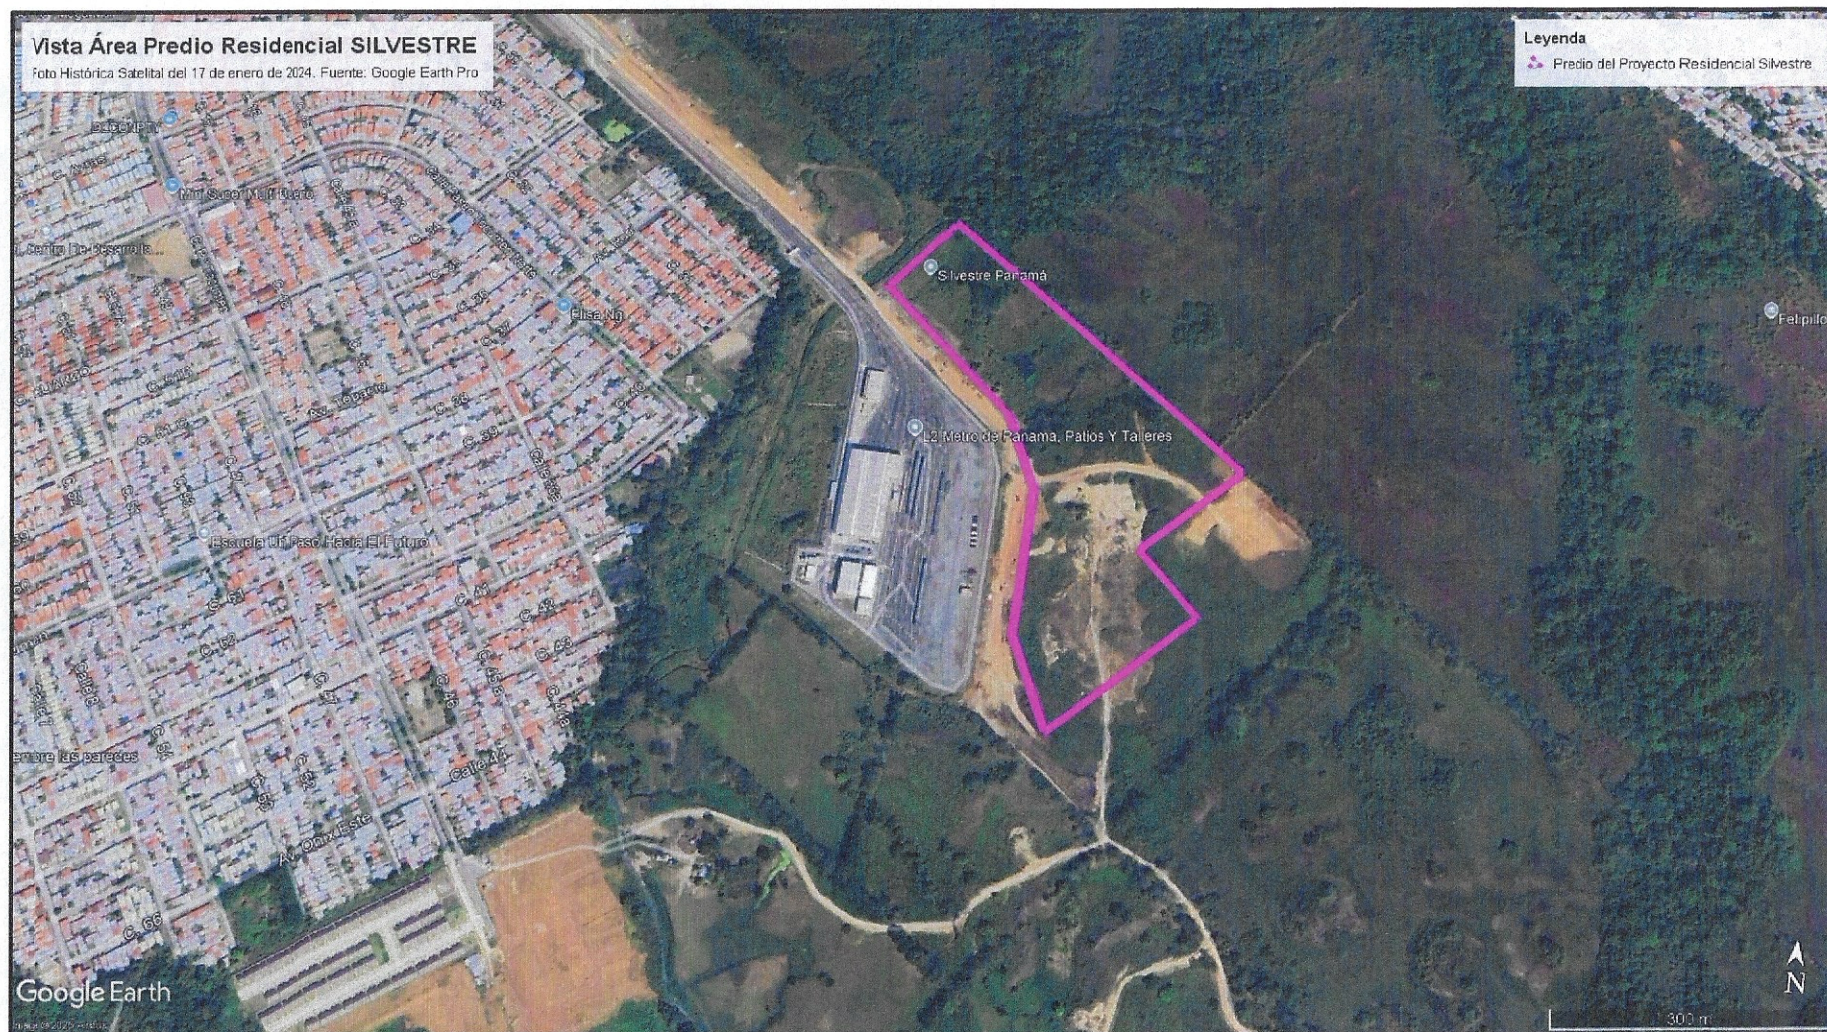
Foto 10. Vista de zona de donde se ubica el predio del proyecto Residencial SILVESTRE, con foto satelital del 17 de enero de 2024 (Fuente: Google Earth), donde aprecian aún los 3 sitios que fueron adecuados para conformar abrevaderos artificiales para ganado, pero que no presentan aguas acumuladas. Se aprecia una nueva zona de extracción de material, lo más probable para construcción de caminos y terracería de proyecto ubicado al suroeste de la imagen.

Producto del análisis de las fotos satelitales históricas del programa Google Earth desde el año 2003 al 2024 en la zona de interés, es robustamente sustentable que NO EXISTEN CIENEGAS dentro del predio del proyecto Residencial SILVESTRE. Las zonas demarcadas como ciénegas en la Figura 3.1. corresponden en realidad a abrevaderos artificiales que fueron construidos hace más de una década atrás para beneficio del ganado que era manejado en las fincas de la zona donde ahora se ubica el predio del proyecto Residencial SILVESTRE.
