INFORME SOBRE PRUEBA DE PERCOLACION

SERGIO SALDAÑA

LOTE #4

LOTE: N°6

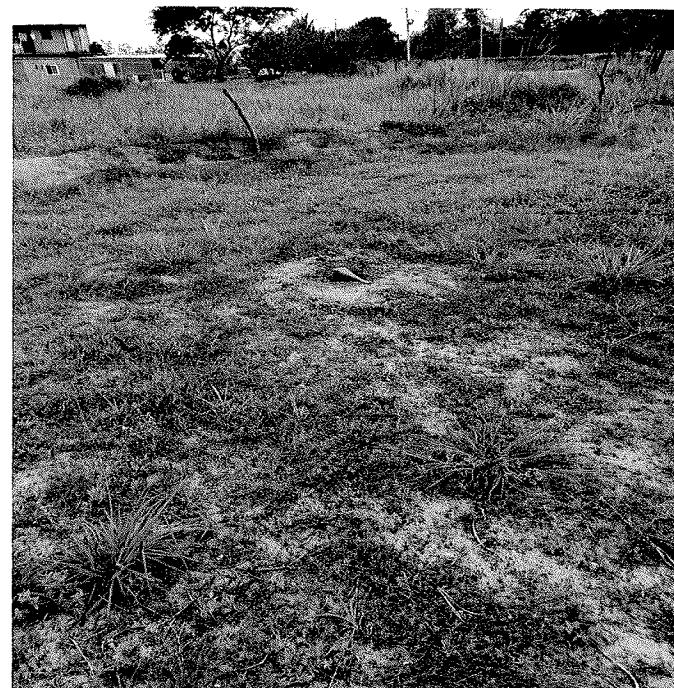
Se realiza saturación, después de 24 horas las Respectivas Mediciones

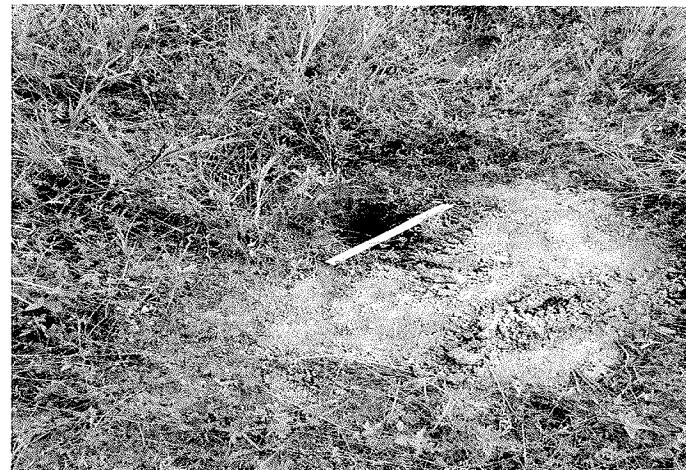
Hoyo No.2

Se realiza saturación, después de 24 horas las Respectivas Mediciones
