**MEMORANDO
DRPO- SAPB N°-081-2022**

Asunto Entrega de Informe técnico de inspección de campo del proyecto Cat.I; denominado “REHABILITACION DE CARRETERAS DEL DISTRITO DE CAPIRA, RENGLON N°: REHABILITACION DE CARRETERA NUEVA ARENOSA-LA FLORIDA”

INFORME DE INSPECCIÓN TÉCNICA

Proyecto “REHABILITACIÓN DE CARRETERAS DEL DISTRITO DE CAPIRA, RENGLÓN N° 4: REHABILITACIÓN DE CARRETERA NUEVA ARENOSA-LA FLORIDA,
Categoría I”

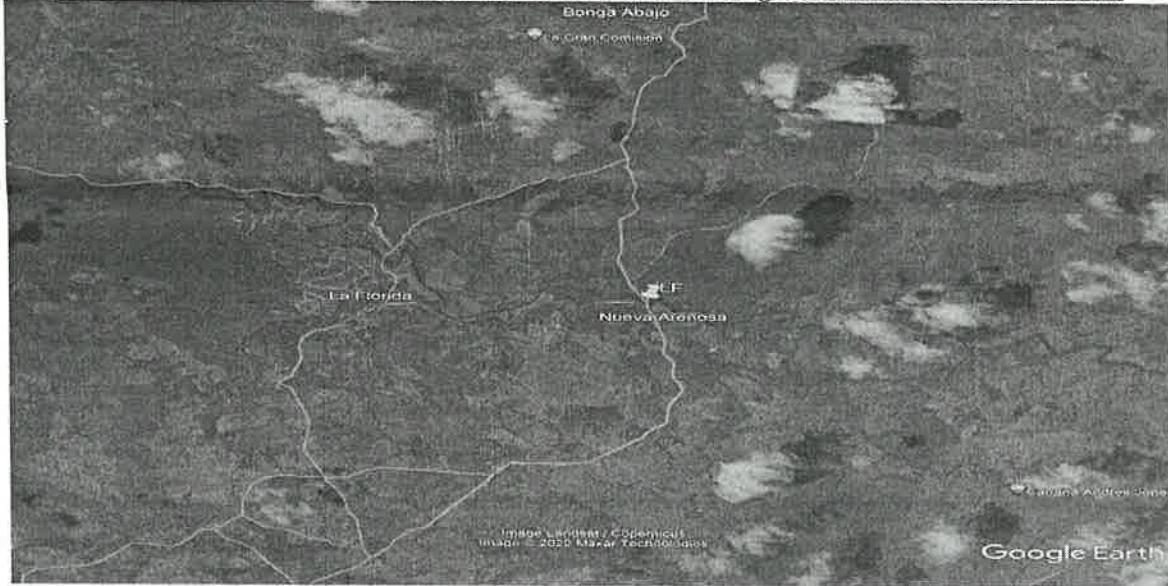
Vista satelital de camino a rehabilitar.

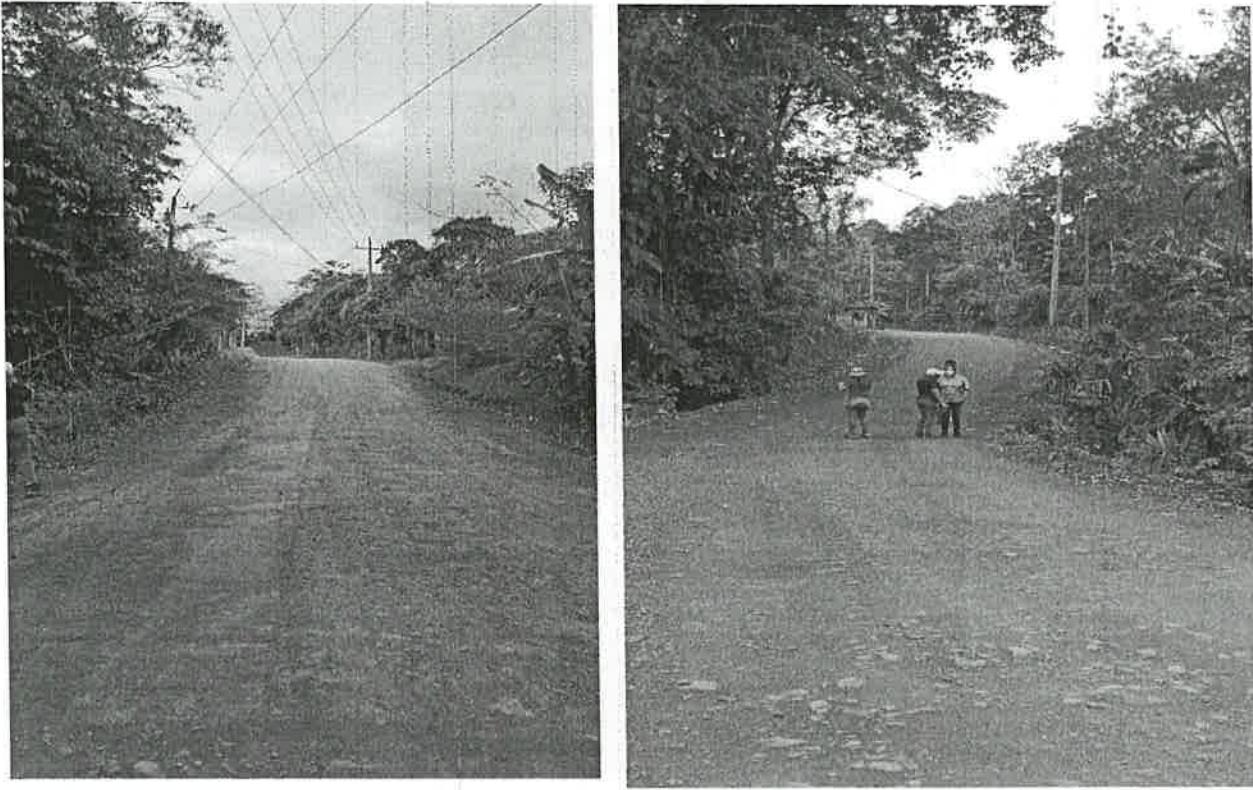
**Vistas del camino a rehabilitar**

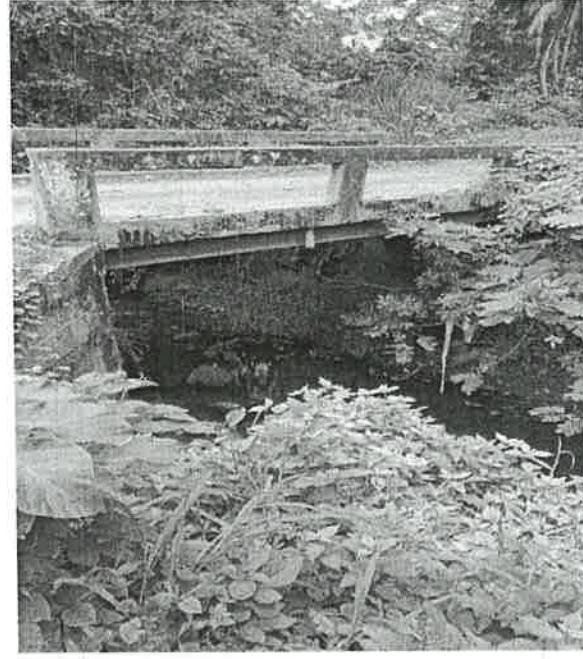
**Puente sobre quebrada donde se trabajara obras en cauce****OBSERVACIONES:**

1. Si existe fuente hídrica dentro del área de influencia directa del proyecto.

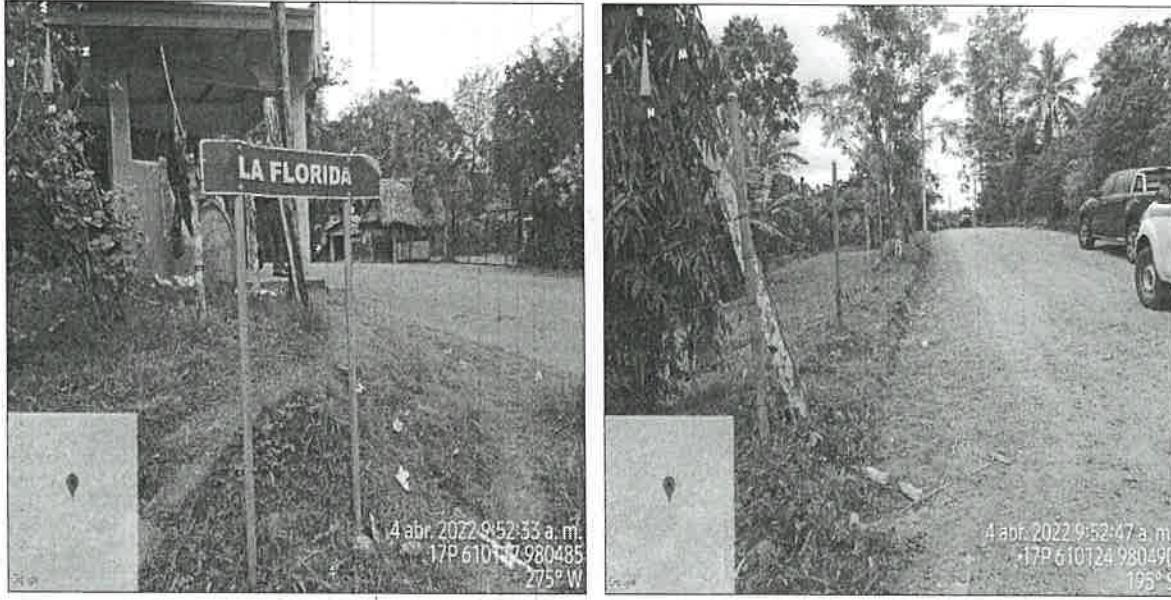
Imagen 1 y 2. Inicio de la carretera en la entrada a la comunidad de La Florida.

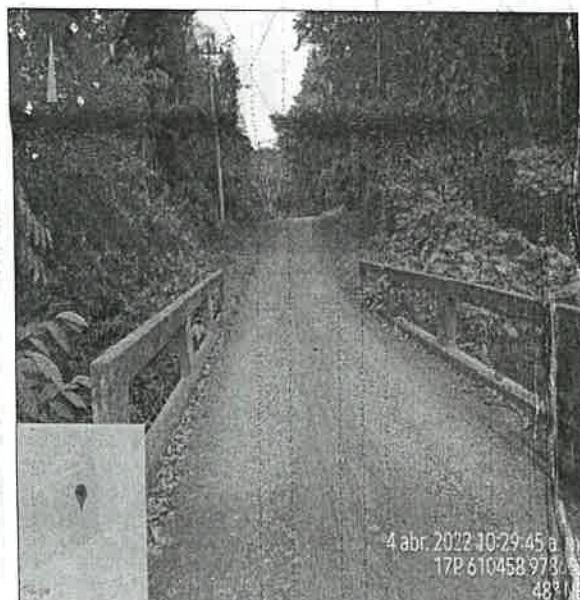
Imagen 3. Puente sobre la quebrada Huerta que será rehabilitado.

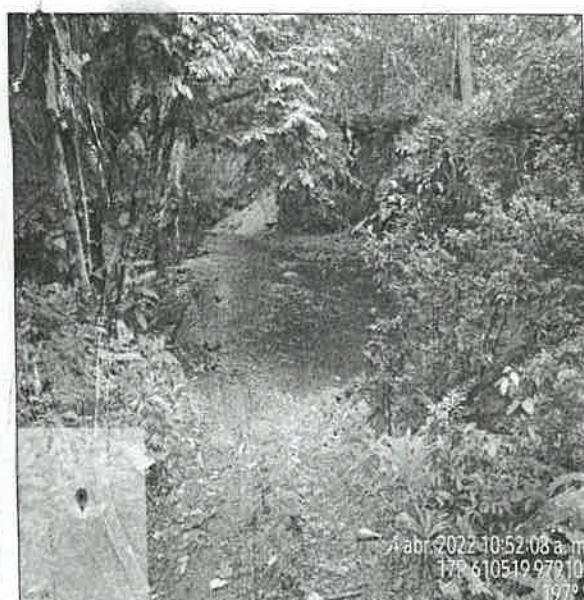
Imagen 4. Río Trinidad colindante con el proyecto de carretera.

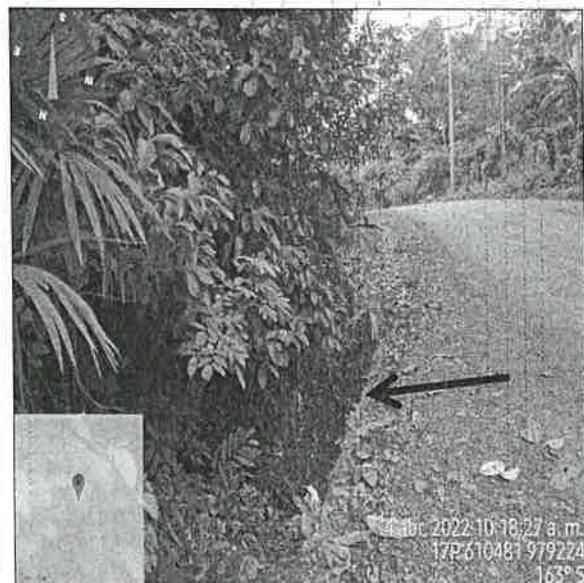
Imagen 5. Se muestra una de las quebradas sin nombre, donde se construirá un cajón.

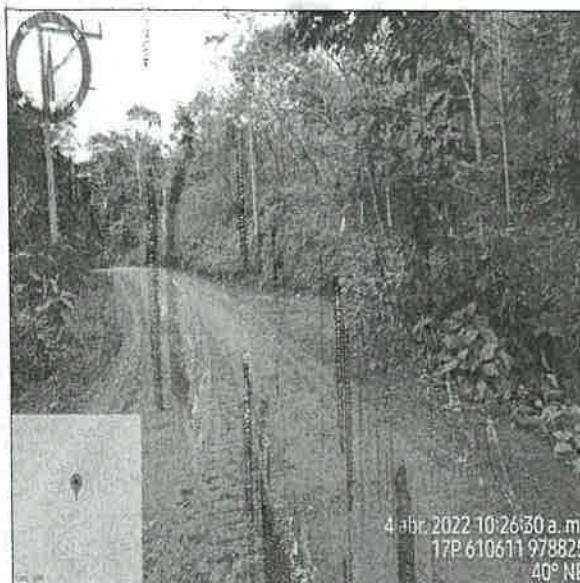
- » Se realiza el recorrido iniciando en la entrada de la comunidad de La Florida.
- » Se observó que la rehabilitación es sobre la carretera de tierra existente, ya impactada, que no cuenta con cunetas o zanjas de drenajes para las aguas fluviales.

Imagen 6. Carretera de tierra a rehabilitar, ya impactada.

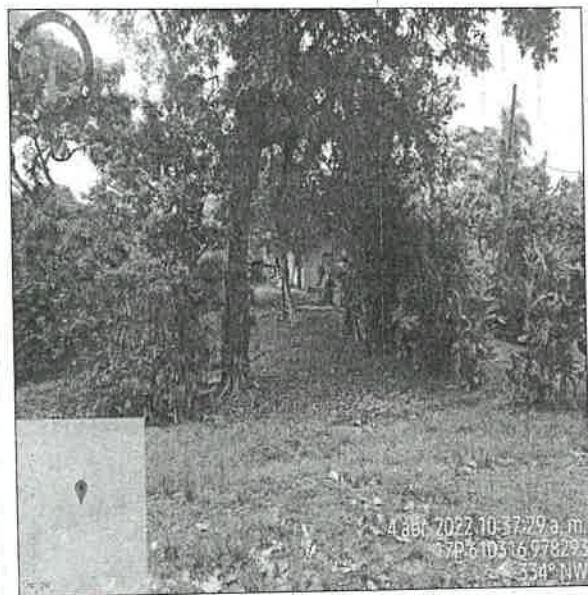
- » Se observó el sitio de botadero para el depósito de materiales o desechos sólidos generados por la construcción de la carretera.

Imagen 7. Sitio previsto como botadero para desechos sólidos generados por el proyecto.

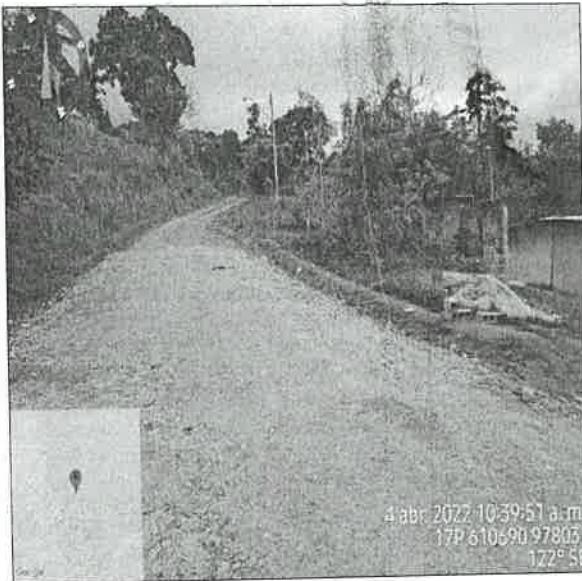
Imagen 8. Final de la carretera a rehabilitar.
