Proyecto: NIVELACIÓN, ADECUACIÓN DE TERRENO Y APROVECHAMIENTO DE MATERIAL EXCEDENTE.

INFORME TÉCNICO No. DRPO-SEFOR-213-2022.

INFORME TÉCNICO No. DRPO-SSH-194-2022.

**SECCIÓN DE EVALUACIÓN DE ESTUDIO DE IMPACTO AMBIENTAL
INFORME TÉCNICO DE INSPECCIÓN DE CAMPO DE EsIA, CATEGORÍA I
DRPO-SEIA-IIO-320-2022.**

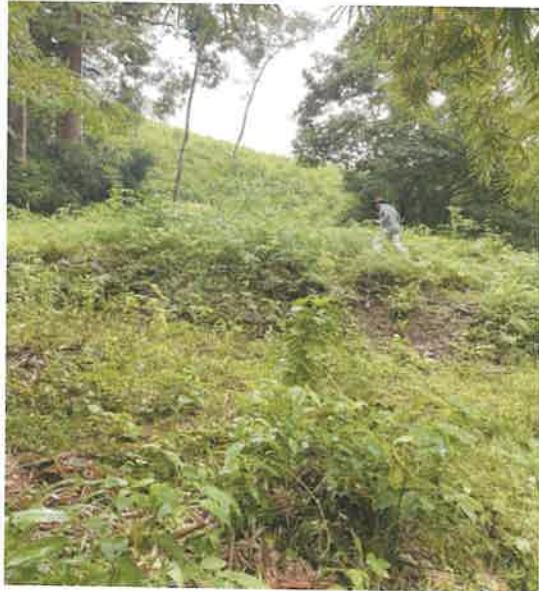
INFORMACIÓN DE LA INSPECCIÓN		
PROYECTO	NIVELACIÓN, ADECUACIÓN DE TERRENO Y APROVECHAMIENTO DE MATERIAL EXCEDENTE.	
	Fecha:	29 de noviembre de 2022.
Descripción del Hallazgo:	Evidencia fotográfica: Imagen N°1.

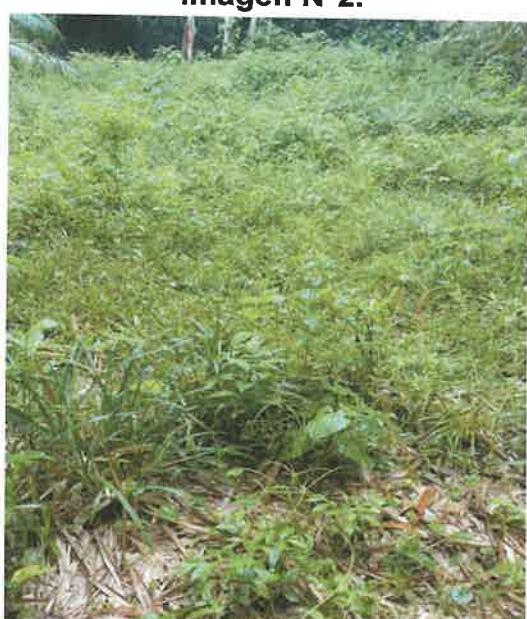
Luego de un recorrido por el área del proyecto y verificada las coordenadas UTM WGS-84 en el Sistema Nacional de Información Ambiental (SINIA), se constató que dentro del área del proyecto NIVELACIÓN, ADECUACIÓN DE TERRENO Y APROVECHAMIENTO DE MATERIAL EXCEDENTE., existe Bosque de galería y gramínea , ubicado entre las coordenadas UTM WGS-84 618545E / 968544N.	Imagen N°2.

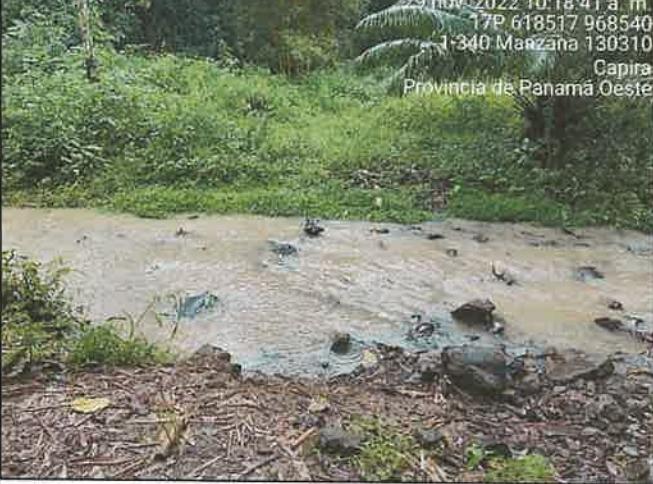
Imagen No. 1

INFORMACIÓN DE LA INSPECCIÓN	
PROYECTO	NIVELACIÓN, ADECUACIÓN DE TERRENO Y APROVECHAMIENTO DE MATERIAL EXCEDENTE.
Hallazgo N° <u>1</u> De OBSERVACIÓN	Fecha: 29 de noviembre de 2022.
Descripción del Hallazgo: Luego de un recorrido por el área de influencia del proyecto y verificada las coordenadas UTM WGS-84 en el Sistema Nacional de Información Ambiental (SINIA), se constató que el polígono en evaluación es atravesado de la zona Norte a la zona Sur por una (1) fuente hídrica denominada:	Evidencia fotográfica:

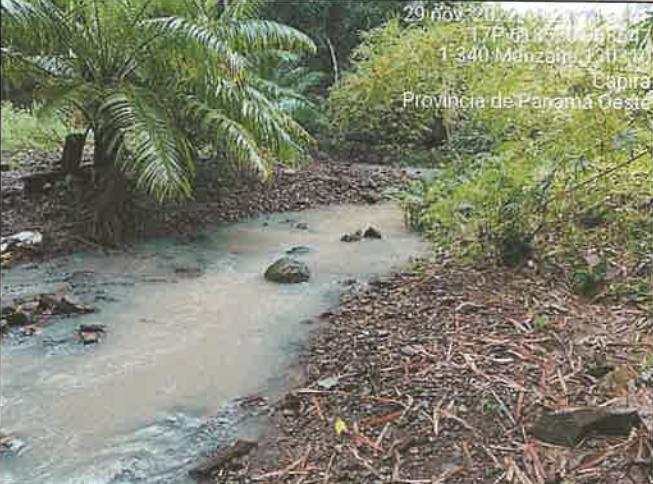
Imagen No. 2
Al momento de la inspección la fuente hídrica mantenía su bosque de galería, mostró caudal corrido, coloración oscura y un ancho de cinco (5) metros.	Imagen No. 1 y 2. Quebrada Las Lajas que atraviesa el polígono del proyecto. Fuente: inspección realizada el 29 de noviembre de 2022.

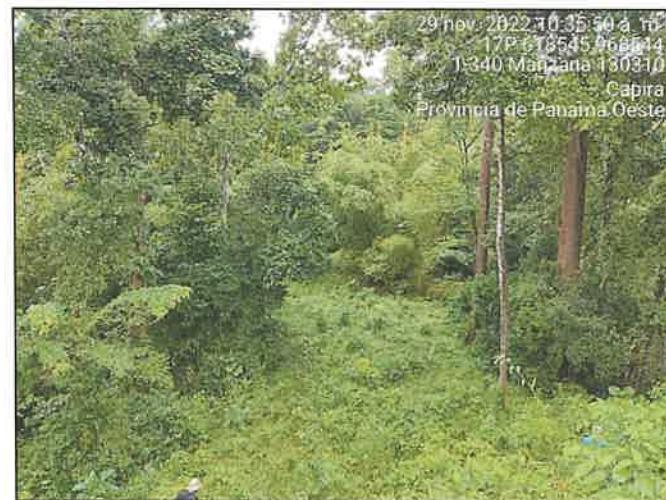
Imagen No. 3. Área de protección de la quebrada Las Lajas.
Fuente: inspección realizada el 11 de noviembre de 2022.

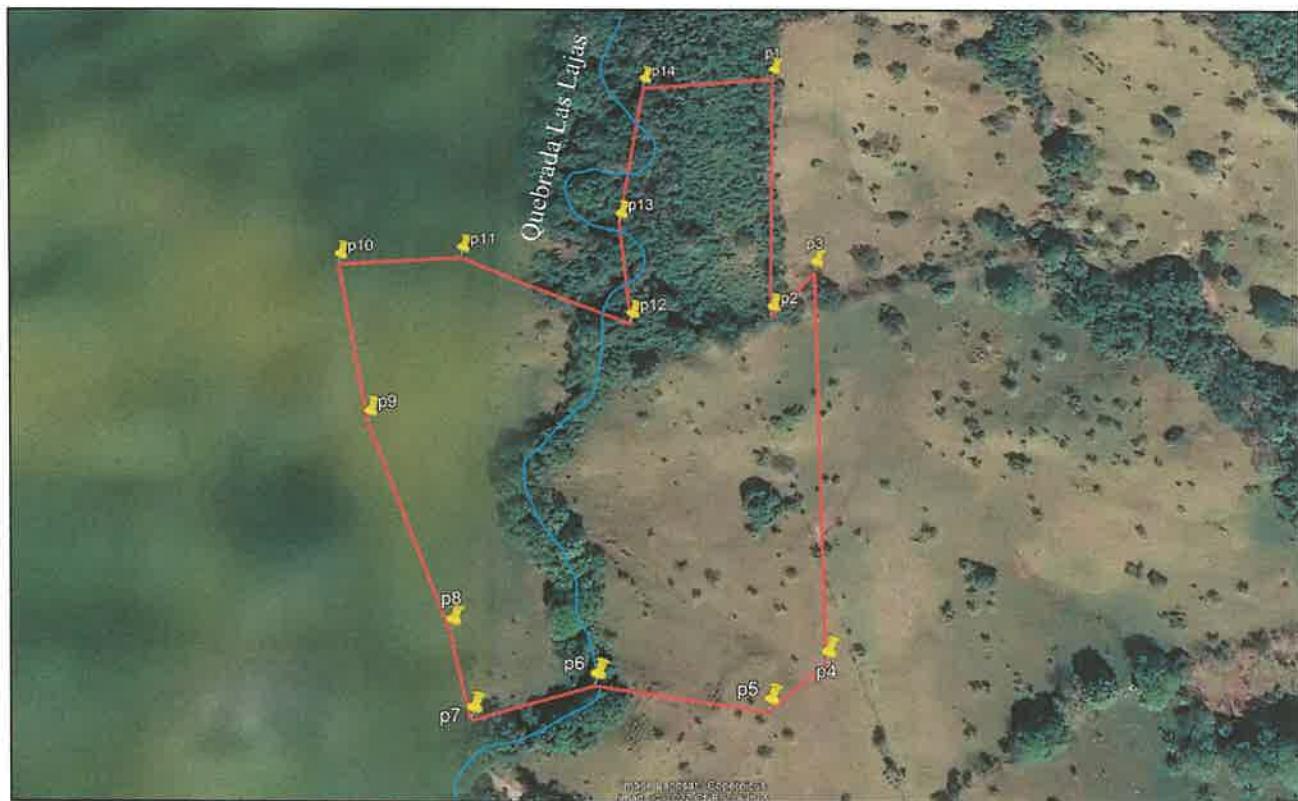
Imagen No. 4. Vista satelital de Google Earth, donde se muestra la fuente hídrica que atraviesa el polígono del proyecto.

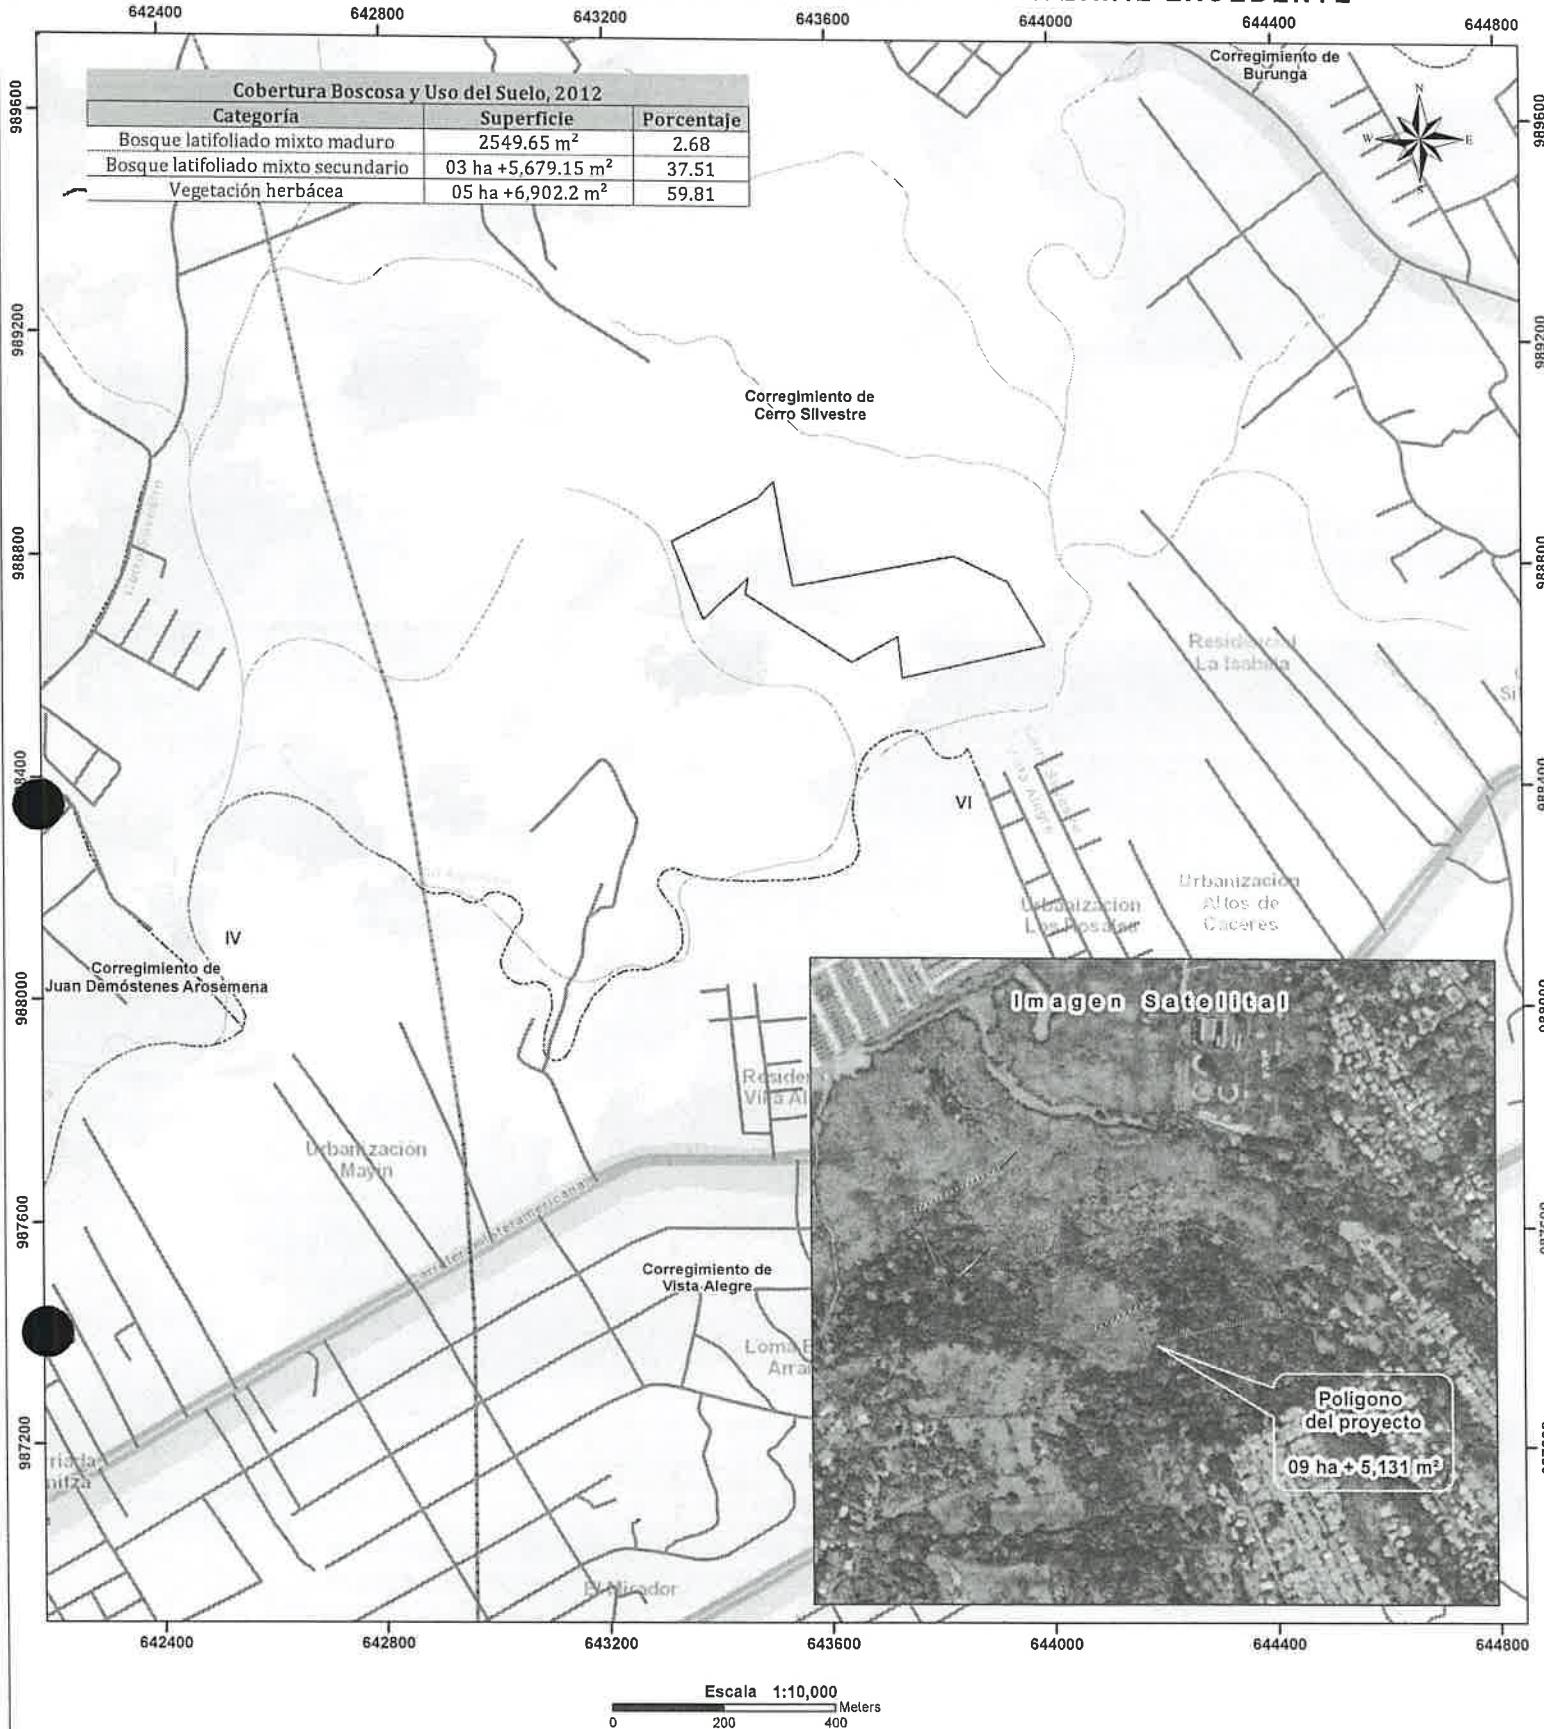
CORREGIMIENTO DE CERRO SILVESTRE,
DISTRITO DE ARRAIJAN, PROVINCIA DE PANAMÁ OESTE
VERIFICACIÓN DE COORDENADAS
NIVELACIÓN, ADECUACIÓN DE TERRENO
Y APROVECHAMIENTO DE MATERIAL EXCEDENTE

Con los datos proporcionados se generó un polígono con una superficie de **09 ha + 5,131 m²**; el cual se ubica fuera de los límites del Sistema Nacional de Áreas Protegidas.

De acuerdo con la Cobertura Boscosa y Uso del Suelo, año 2012, el polígono se ubica en las categorías de “Bosque latifoliado mixto maduro”, “Bosque latifoliado mixto secundario” y “Vegetación herbácea”; según la Capacidad Agrológica, el polígono se ubica en el tipo VI-No arable, con limitaciones severas, apta para pastos, bosques, tierras de reservas.

El polígono se encuentra a 43.00 m del Río Aguacate.

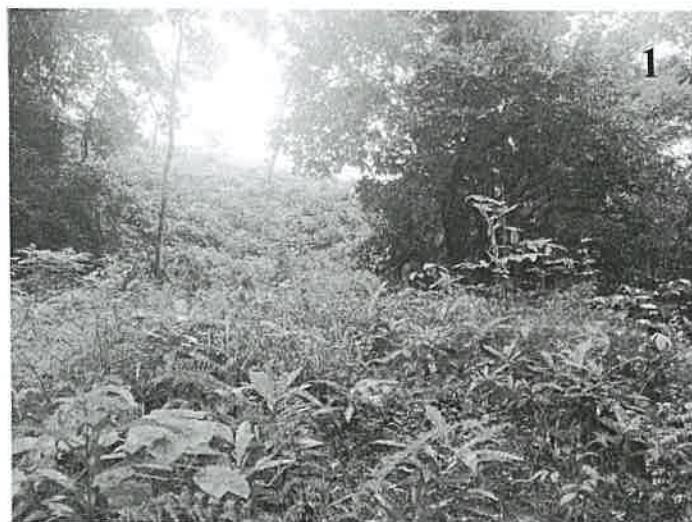
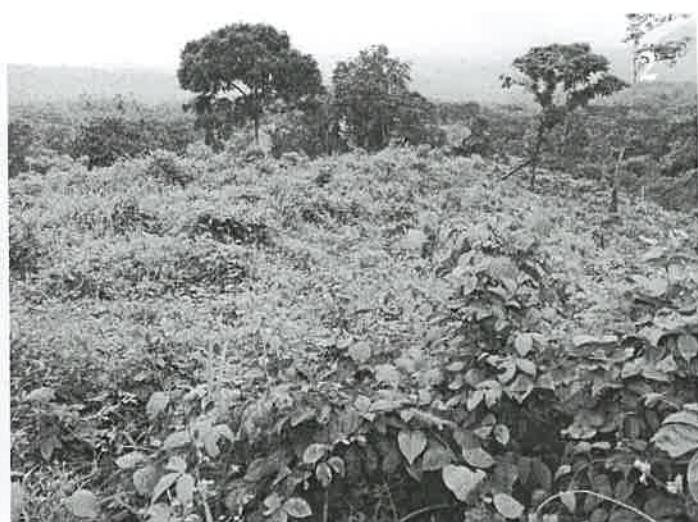
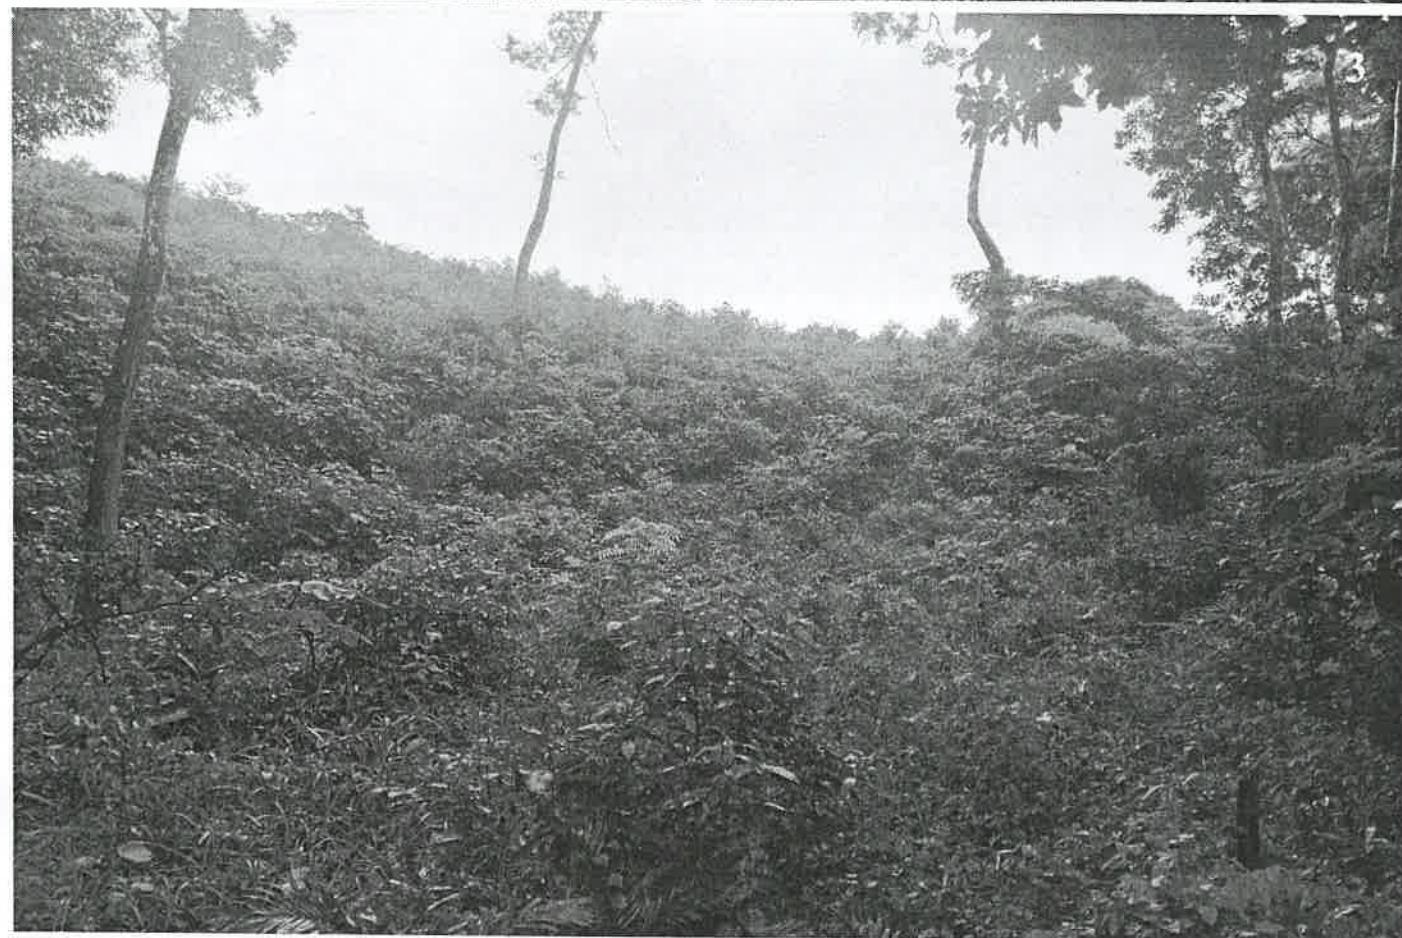
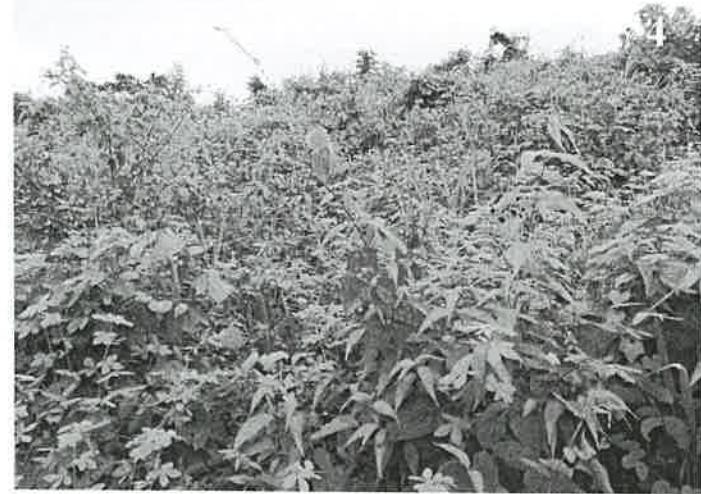
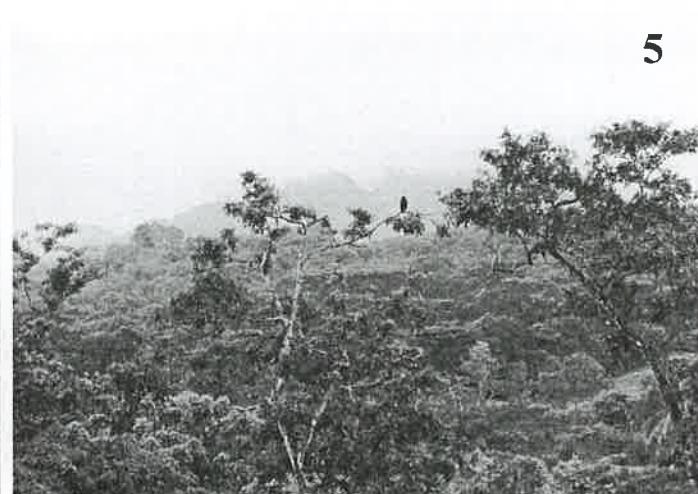
Imagen 1, 2, 3, 4, 5: visuales generales de distintos ángulos del terreno donde se evidencia el relieve irregular, siendo medianamente ondulado del área, vegetación compuesta por un estrato herbáceo (gramíneas), con árboles dispersos, suelos arcillosos, se observó fauna silvestre, entre otros.
Fecha: 29/11/2022.
Foto: Jean Peñaloza.
