Anexo No. 1  
Certificación de cumplimiento - REP 2014 y REP 2021

Proyecto: Local Comercial, tienda para mascotas  
Solicitado: José Vailñas  
Ubicación: Avenida Obaldía con Calle K Norte, David, Chiriquí

Fotografías: Pruebas Capacidad de Soporte

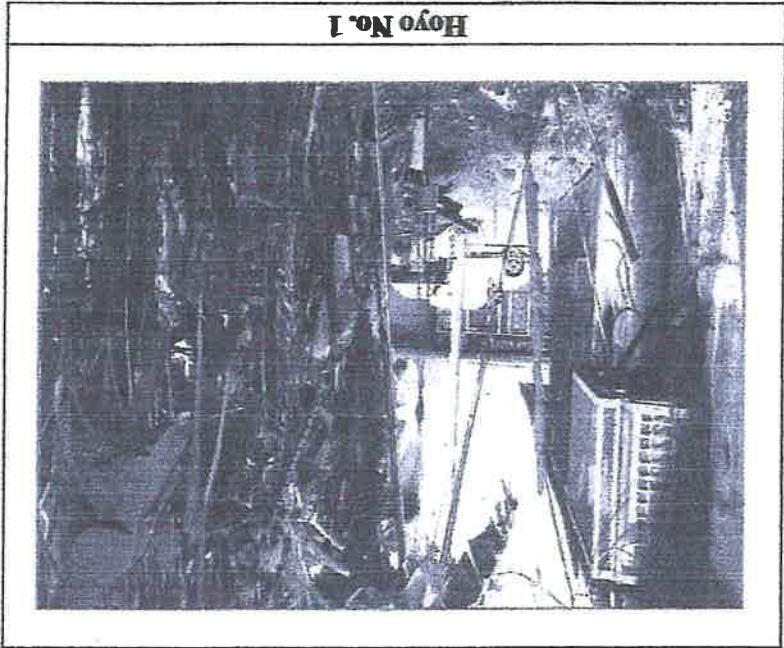
| Capacidad Soporte Suelo Hoyo No. 1 (Parte frontal del terreno) | | | |

| H (m) | Descripción visual del material | Tipo muestra | H(m) | N | P (cm) | Capacidad soporte (Ton/m2) | Humedad natural (%) | Recuperación % |
|---|---|---|---|---|---|---|---|---|
| 0.00 | Limo color chocolate oscuro con presencia de materia orgánica. | A | 0.00 | 1 | 15 | 24 | 29.5 | 70.0 |
| 1.40 | Consistencia en sitio muy suave. | A | 1.45 | 1 | 15 | 24 | 39.5 | 80.0 |
| 5.00 | Limo arcilloso color pardo claro. Consistencia en sitio suave a muy suave. | A | 2.00 | 1 | 15 | 6.0 | 56.3 | 90.0 |

NF - Presencia de agua detectado a 4.30 m de profundidad

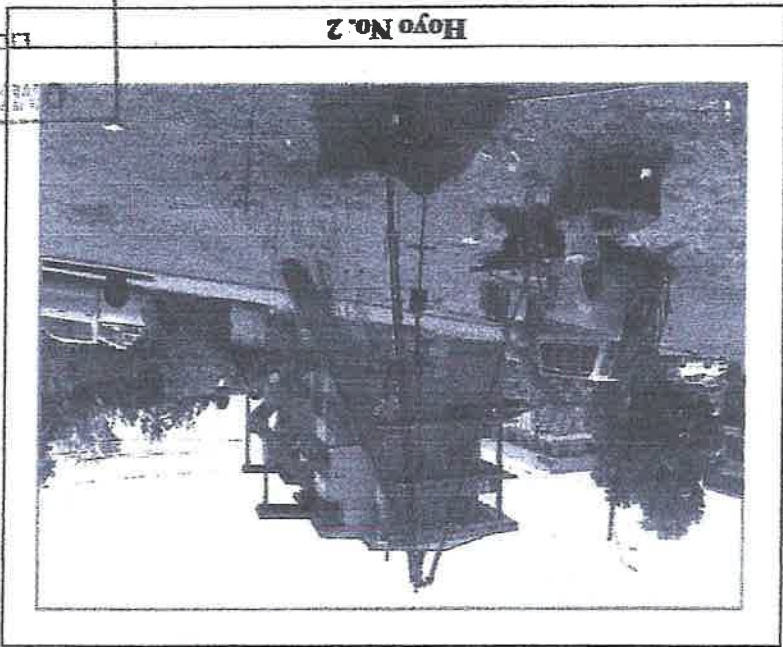
| Capacidad Soporte Suelo Hoyo No. 2 (Parte posterior del terreno) | | | | | | | | | |

| 0.00 | Limo color chocolate oscuro con presencia de materia orgánica. | A | 0.00 | 1 | 15 | 4.8 | 28.3 | 70.0 |
| 1.30 | Limo color pardo oscuro. Consistencia en sitio suave. | A | 1.00 | 1 | 15 | 7.2 | 49.3 | 60.0 |
| 4.00 | Limo arcilloso color pardo claro. Consistencia en sitio suave. | A | 1.45 | 4 | 15 | 10.8 | 45.3 | 50.0 |

NF - Presencia de agua detectado a 3.10 m de profundidad
