ASUNTO: Invitación a participar de la inspección a realizarse al EsIA categoría I denominado “TERRAZAS PARQUE SOLAR AURORA ENERGY I”

INFORME TÉCNICO N° SF-016-11-2024

MINISTERIO DE AMBIENTE
DIRECCION REGIONAL DE CHIRIQUI
SECCIÓN DE EVALUACIÓN DE IMPACTO AMBIENTAL
INFORME TÉCNICO DE INSPECCIÓN OCULAR
Nº. 097-2024

PROYECTO:	TERRAZAS PARQUE SOLAR AURORA ENERGY I
PROMOTOR:	AURORA ENERGY I, S. A.
REPRE. LEGAL	GABRIEL A. BONETT G. C.I.P 4-703-1811
UBICACIÓN DEL PROYECTO:	CORREGIMIENTO DE BELLA, DISTRITO DE TOLÉ, PROVINCIA DE CHIRIQUÍ
FECHA DE LA INSPECCIÓN:	20 DE NOVIEMBRE DE 2024
FECHA DEL INFORME:	2 DE DICIEMBRE DE 2024
PARTICIPANTES EN LA INSPECCIÓN:	<p>POR EL PROMOTOR: MIGUEL ADAMES – Seguridad Ambiental HARMODIO CERRUD– Consultor</p> <p>POR SECCIÓN DE EVALUACIÓN DE IMP. AMBIENTAL:</p> <ul style="list-style-type: none">• LCDO. MIGUEL ÁNGEL GARCÍA - Evaluador de EsIA.• LCDO. ALAINS ROJAS – Evaluador de EsIA. <p>POR LA SECCIÓN DE SEGURIDAD HÍDRICO:</p> <ul style="list-style-type: none">• ING. DALMIS TREJOS <p>POR LA SECCIÓN FOPRESTAL:</p> <ul style="list-style-type: none">• ING. ARISLEDA BATISTA

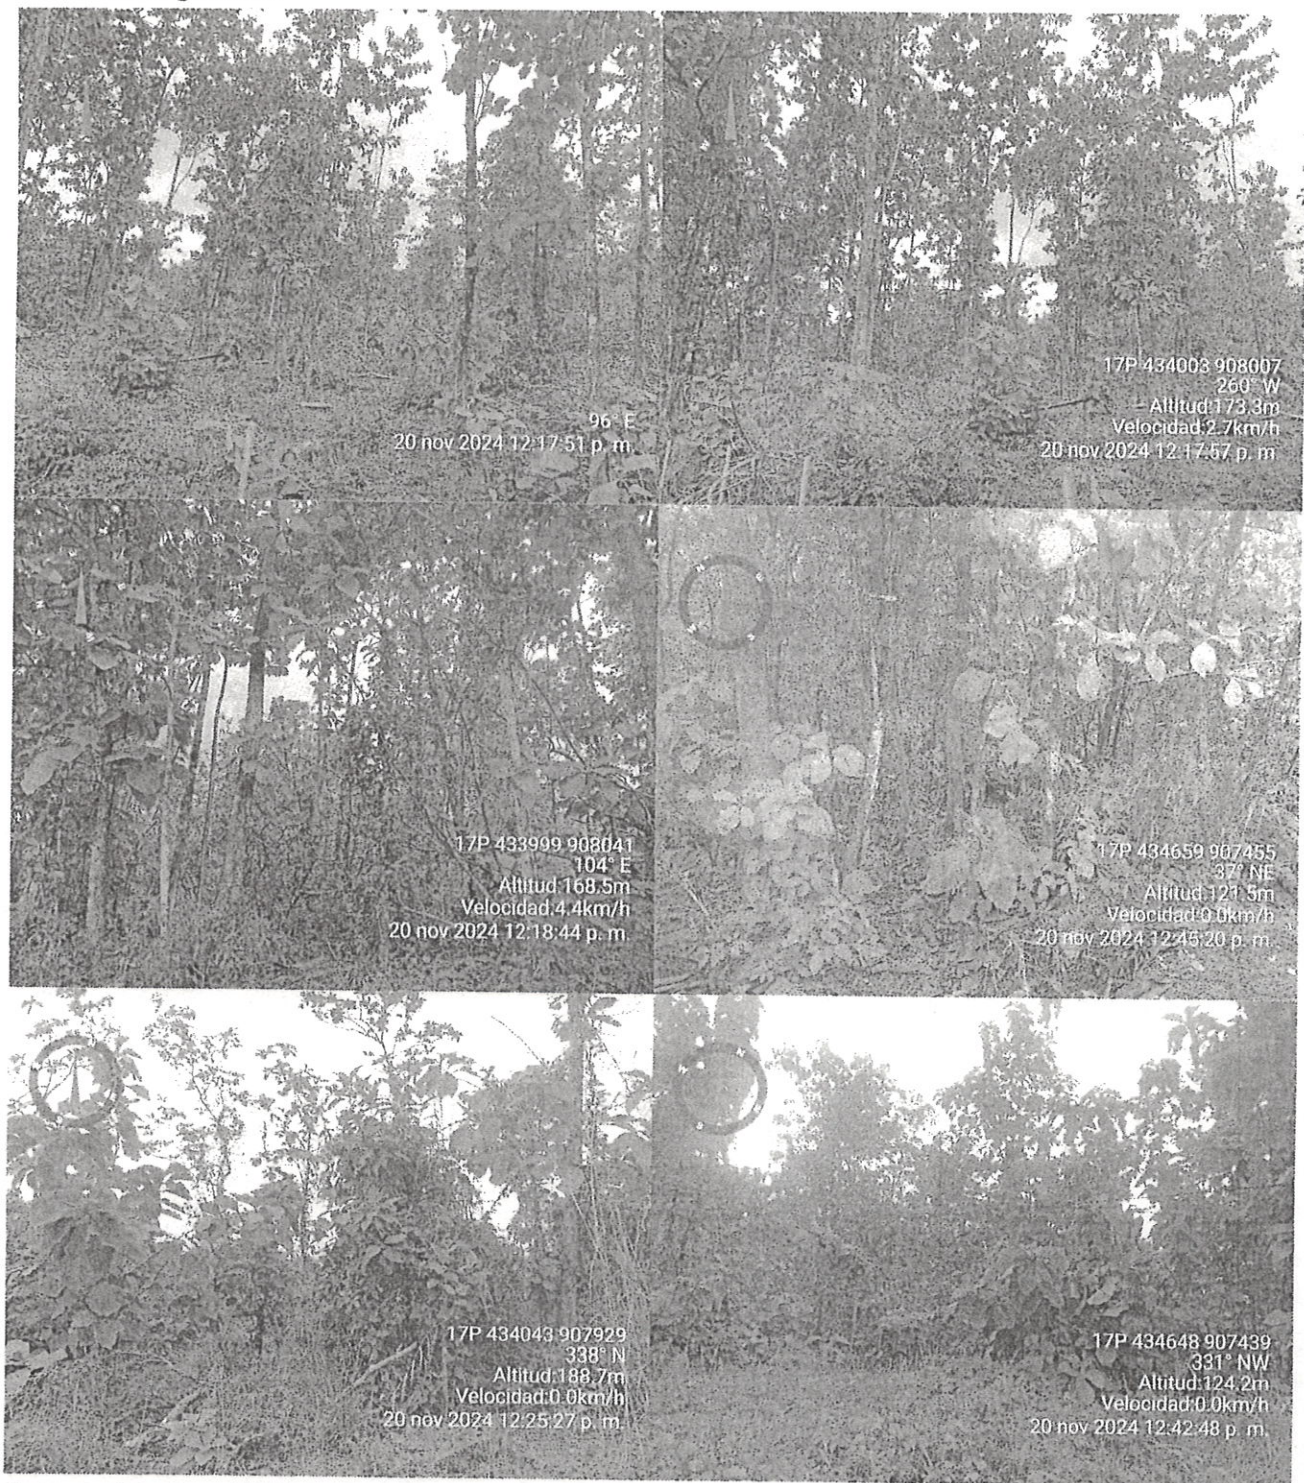
Fotografías 1 a 6. Vista de la vegetación presente conformada por una plantación de teca, donde hay desarrollo de sotobosque con especies, arbórea, arbustivas y herbáceas.

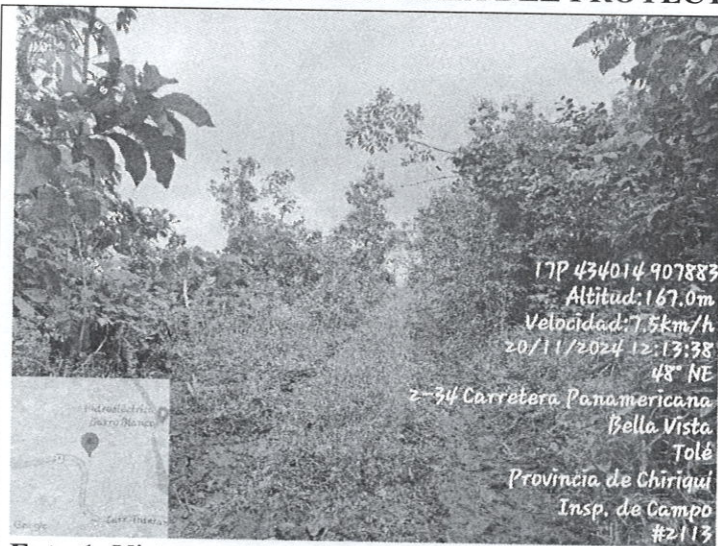
- Dentro de la plantación forestal existen caminos de tierras.
- Durante la inspección se visualiza, que la topografía del terreno es irregular, con pendientes estimadas de 20% a 40 %.

Foto 1. Vista parcial de la vegetación y la topografía.

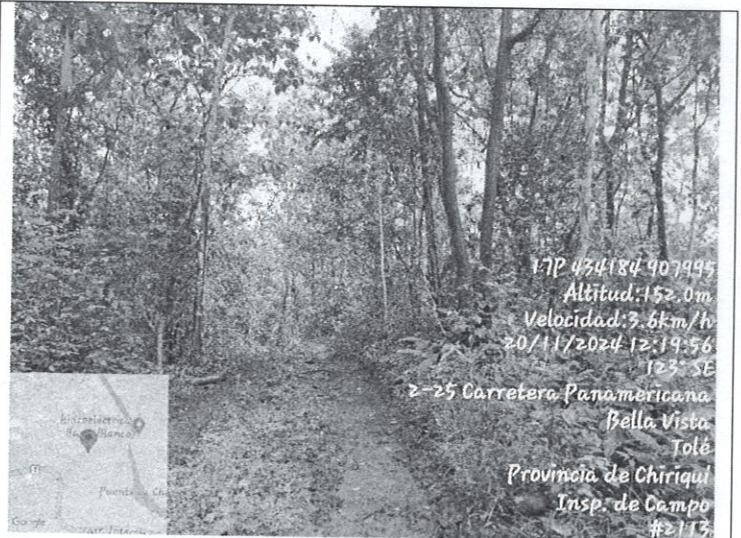
Foto 2. Vista de los caminos existentes y la vegetación.

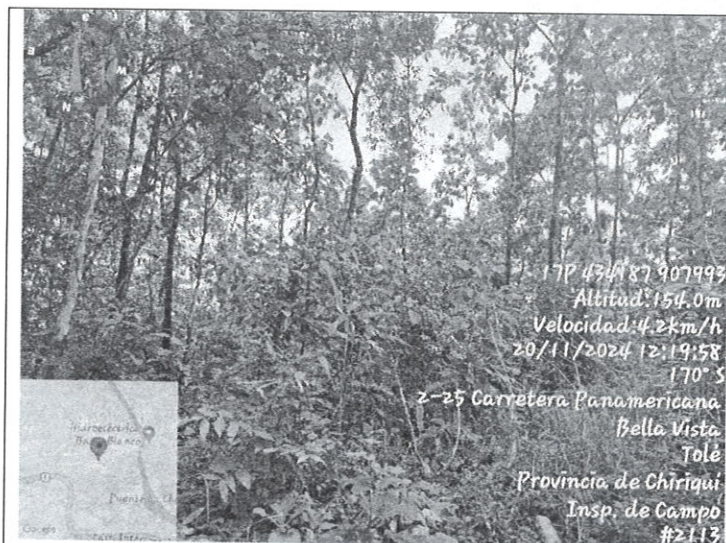
Foto 3. Vista parcial de la vegetación.

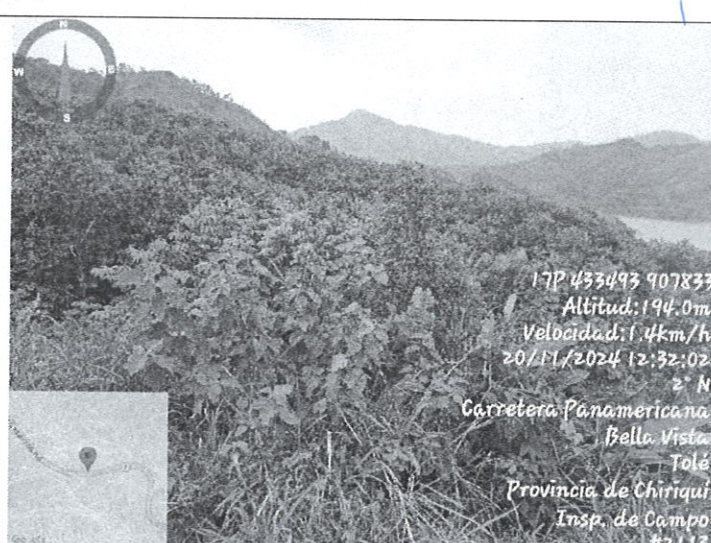
Foto 4. Vista de la vegetación desde otro punto y el embalse al fondo.

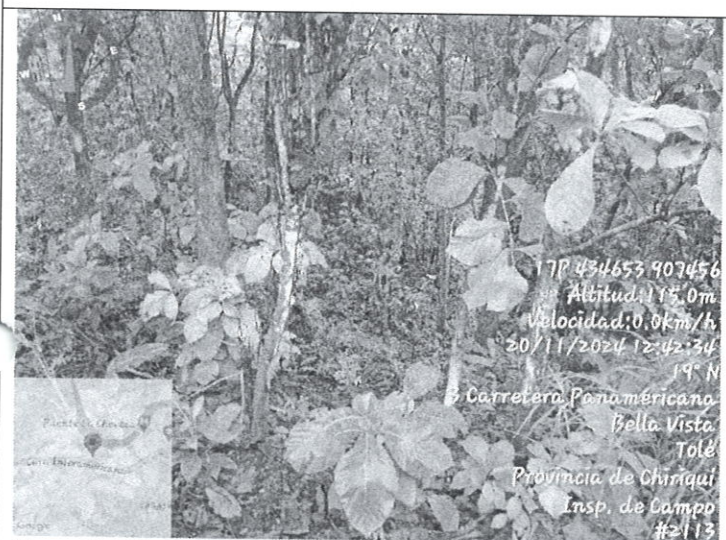
Foto 5. Vista de la plantación y la inclinación de la topografía.

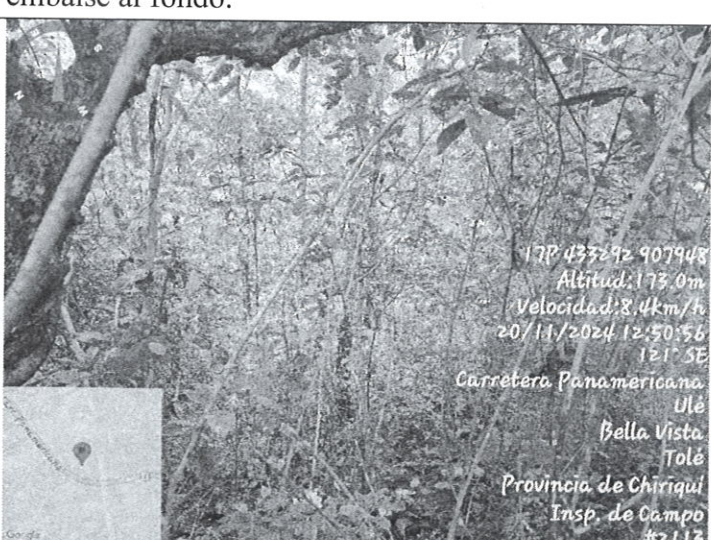
- Al momento de la inspección se observó un cuerpo hídrico en una de las partes más bajas del terreno.
- En campo se mencionó por parte del personal de la empresa promotora, que dentro de la propiedad existe un ojo de agua que abastece a la comunidad vecina existente.

Foto 6. Vista del sotobosque y en la parte baja, el cuerpo hídrico.

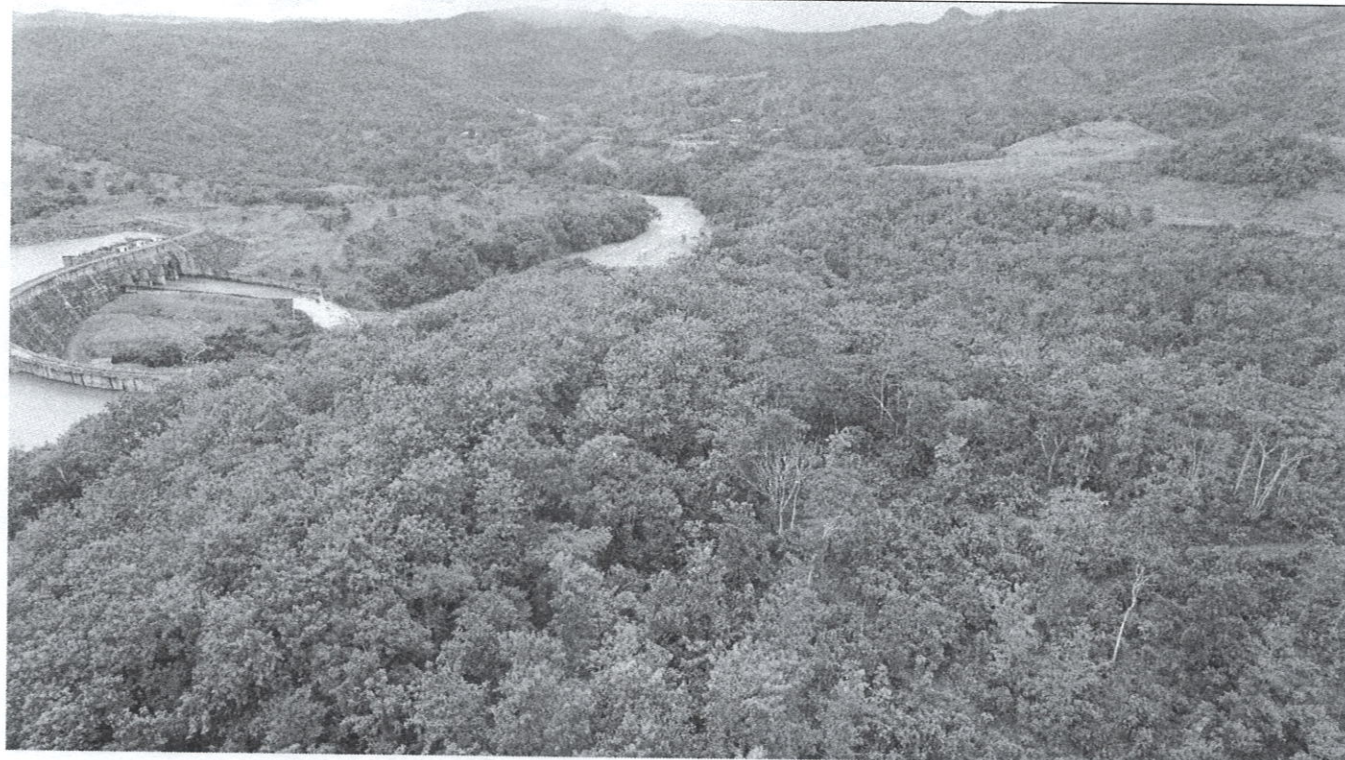
Foto 7. Vista Panorámica de la propiedad con la plantación forestal y sitios colindantes.

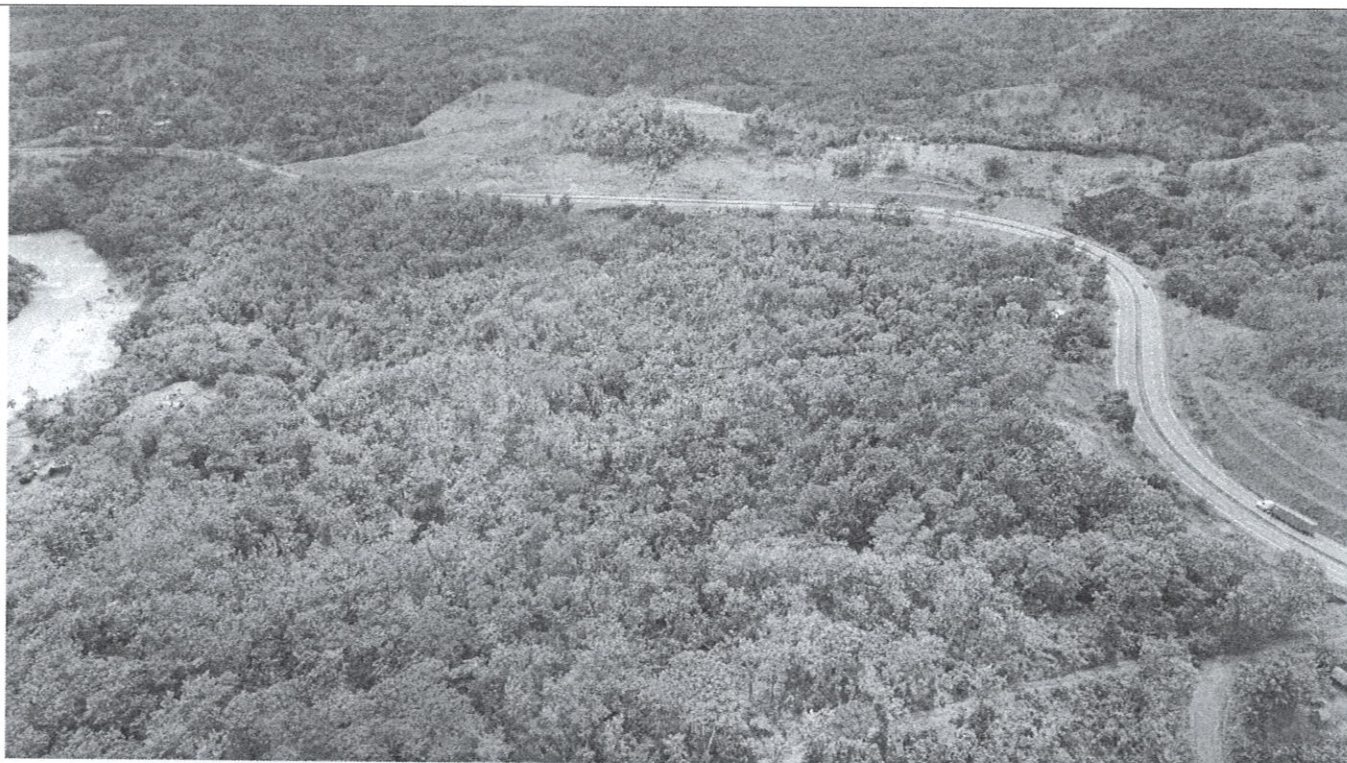
Foto 8. Vista Panorámica de las características actuales de la propiedad.

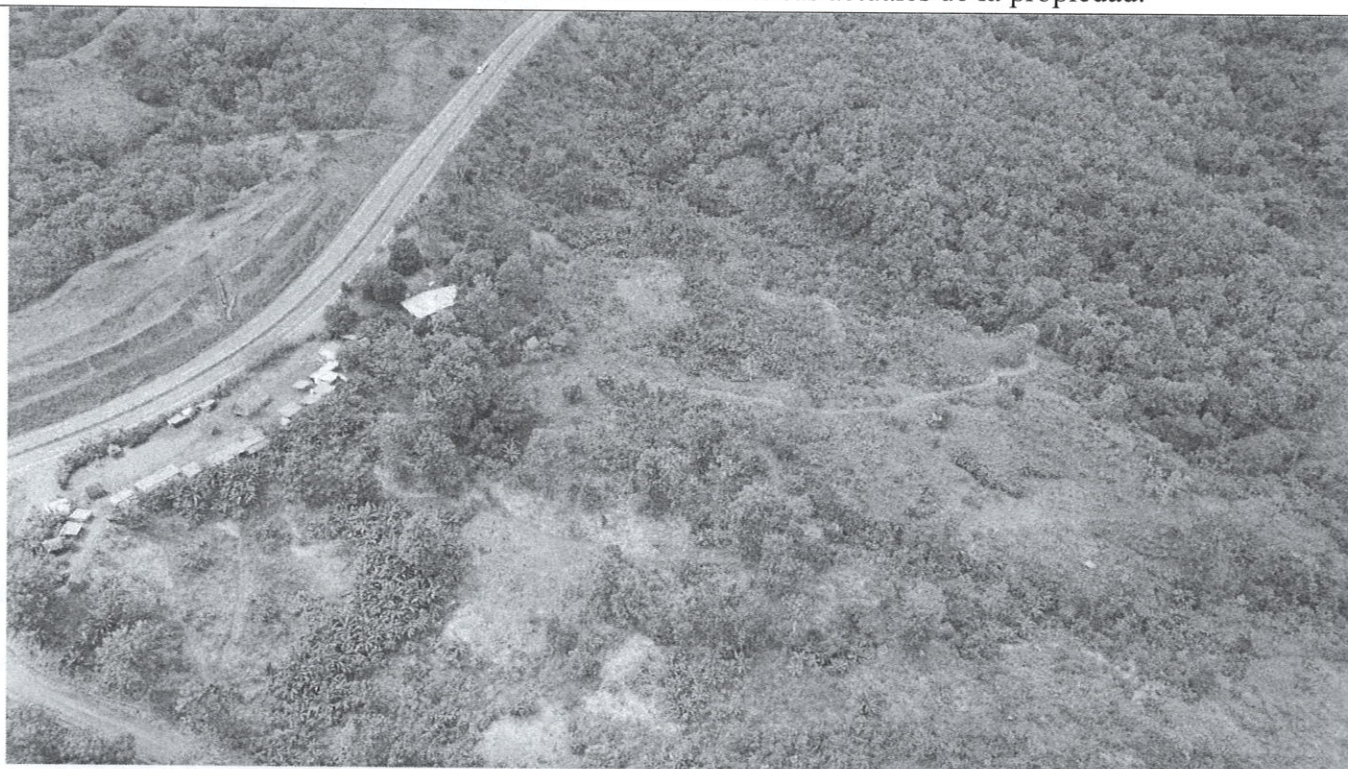
- Colindante al polígono propuesto para el desarrollo del proyecto, existe una pequeña comunidad. Según nos indican en campo estas tierras son parte de las propiedades, contempladas en el EsIA.

Foto 9. Vista Panorámica de comunidad colindante al polígono propuesto para la actividad, área con cultivos agrícolas y la topografía.

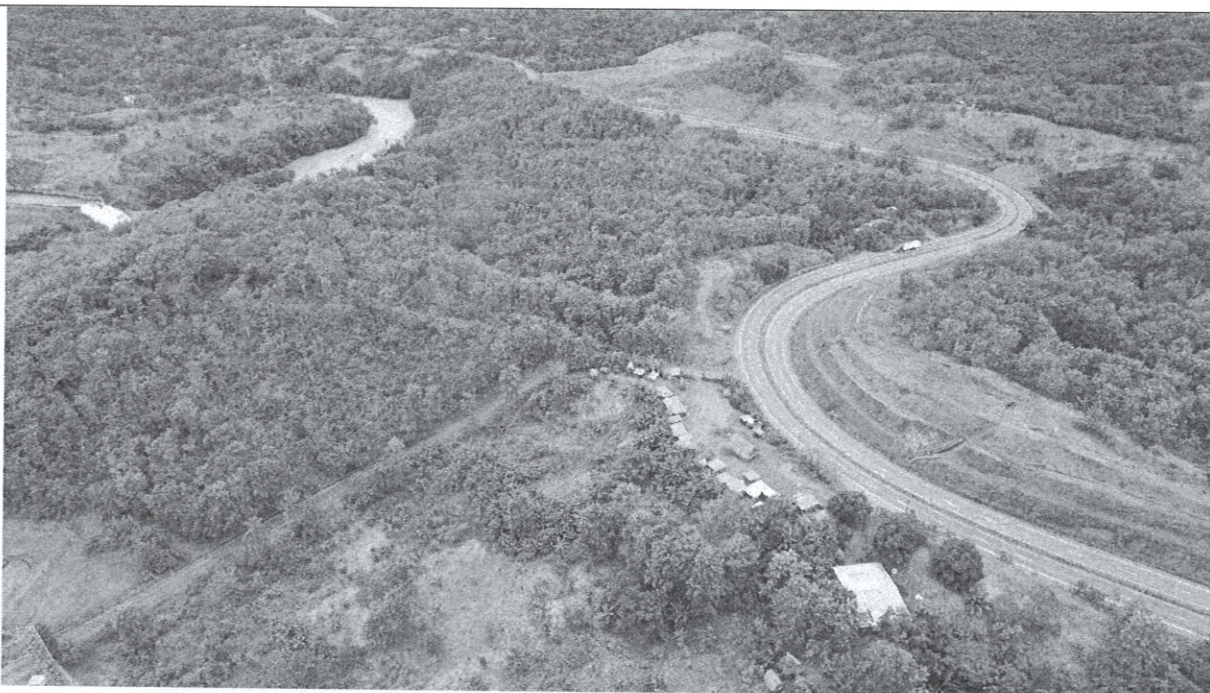
Foto 10. Comunidad colindante y otros sitios colindantes y cracteristicas generales de la propiedad.

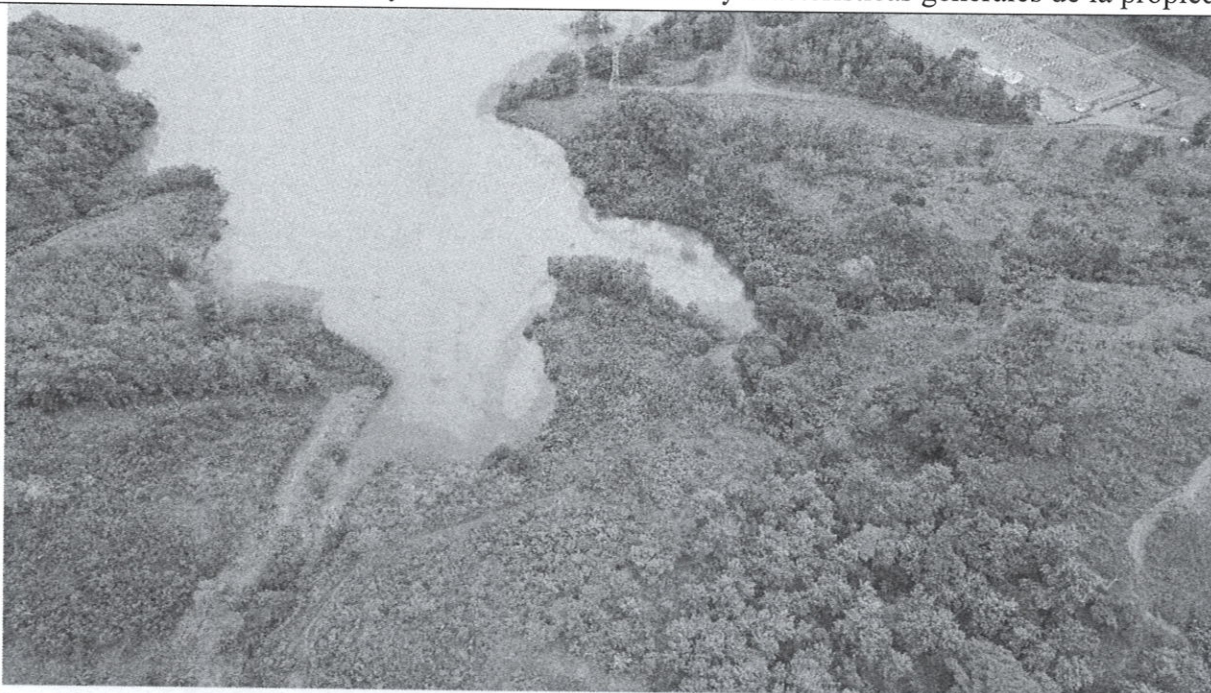
Foto 11. Vista del terreno en colindancia al embalse, topografía y subestación electrica al fondo.

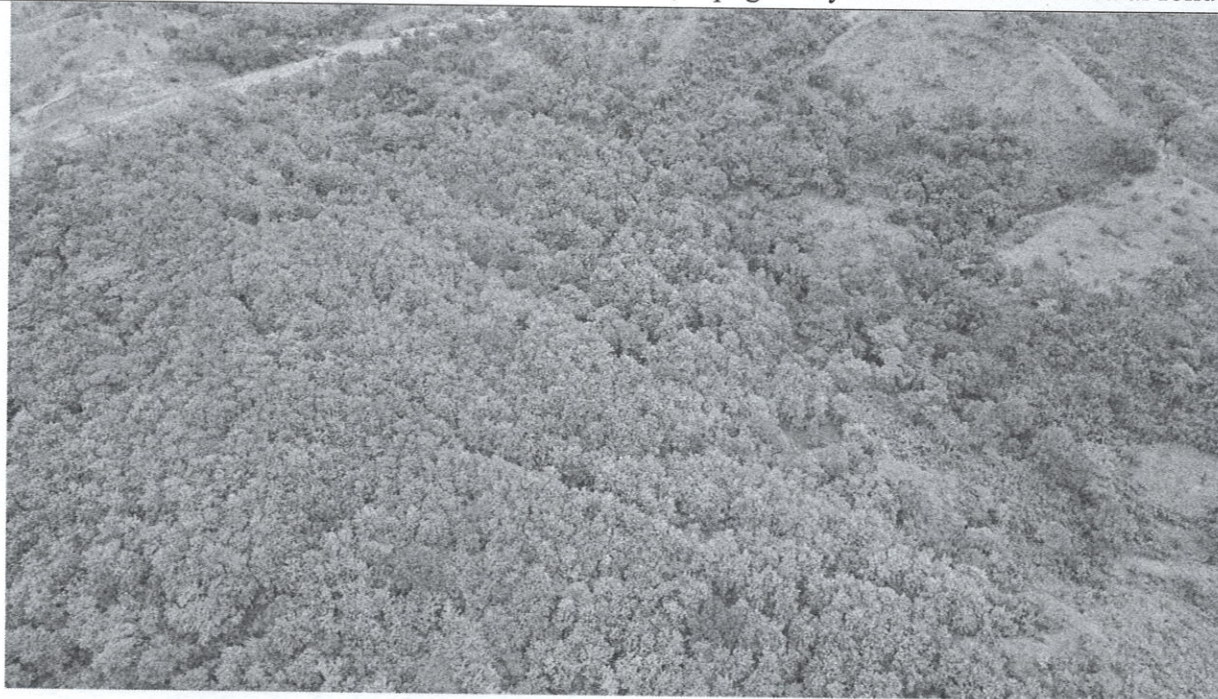
Foto 12. Vista de la plantación forestal e inclinación de la toppgrafia.
