**INFORME TÉCNICO DE EVALUACIÓN  
ESTUDIO DE IMPACTO AMBIENTAL  
DNRM-UA-IT-108-19**

Título del EsIA:	EXTRACCIÓN DE MINERALES NO METÁLICOS (PIEDRA DE CANTERA) HACHA
Categoría:	II
Promotor:	CONSTRUCTORA MECO, S.A
Ubicación:	Corregimiento de Llano Norte, distrito de La Pintada, provincia de Coclé
Nº de Expediente MiAmbiente:	DEIA-II-M-100-2019
Nº de Nota de MiAmbiente:	DEIA-DEEIA-UAS-0661-1209-19
Fecha de la Inspección:	Viernes 4 de octubre de 2019
Evaluador:	Ing. Jeriskel Peña

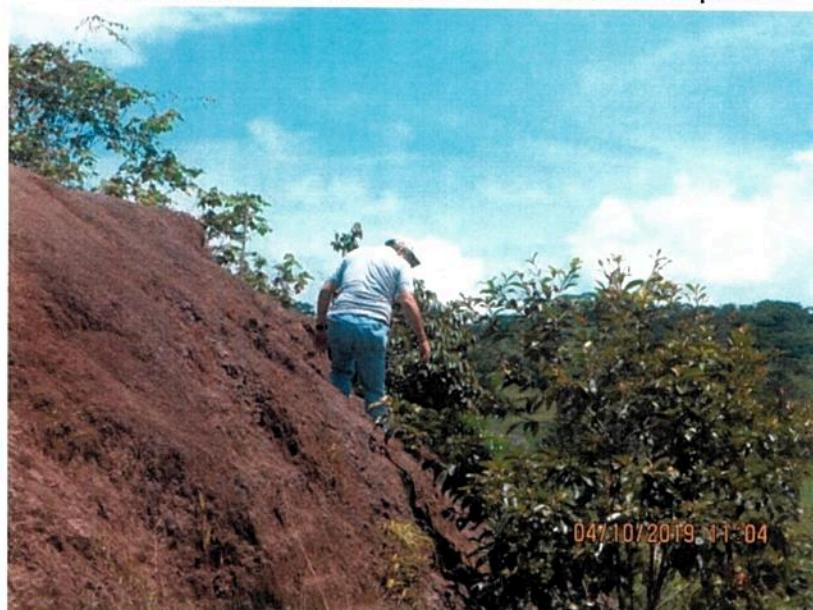
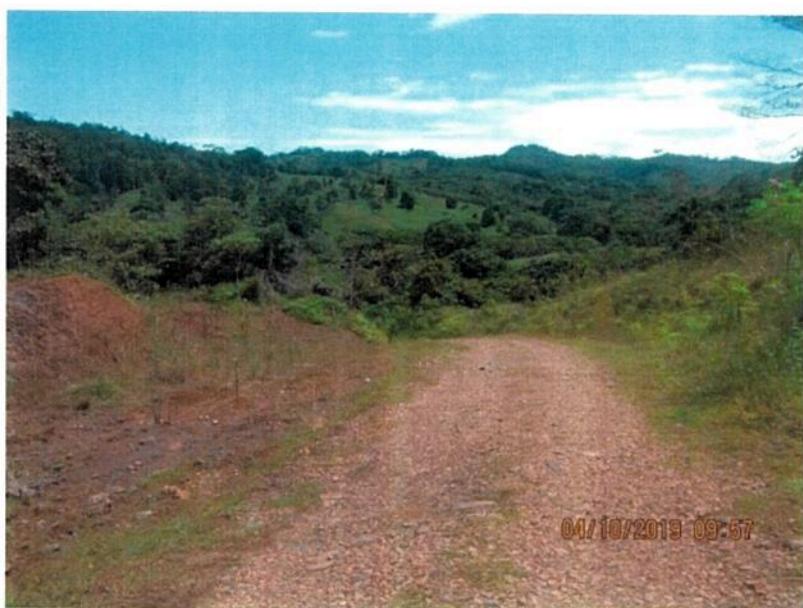
Camino conformado (16) del contrato del MOP

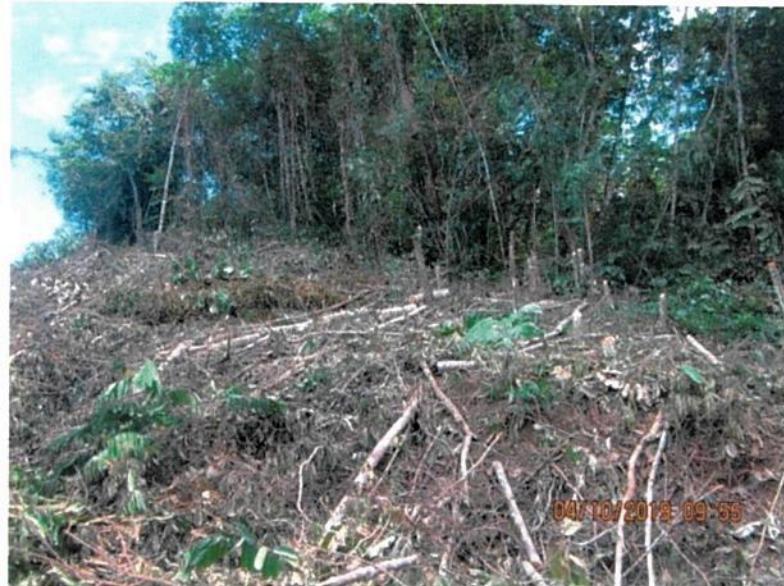
Tala en los laterales del camino

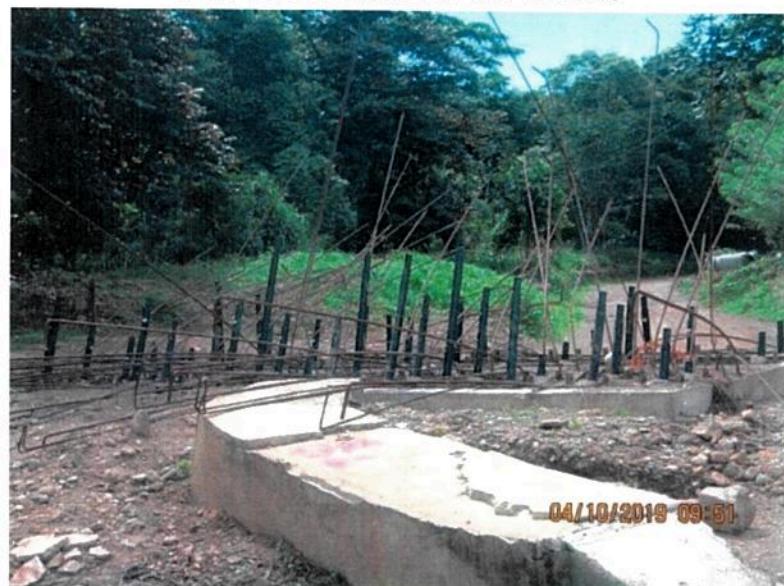
Puentes sin culminar en la vía del camino 16

- La susceptibilidad a inundaciones es alta y deslizamientos moderados. Tomando de referencia esta información como las pendientes y la cantidad de cobertura vegetal a remover se sugiere prestar atención al diseño efectivo de los cajones pluviales y puentes mas aún a los que se encuentren en el tramo 16. (Llano Grande-Coclesito-Hacha 4.9 Km).

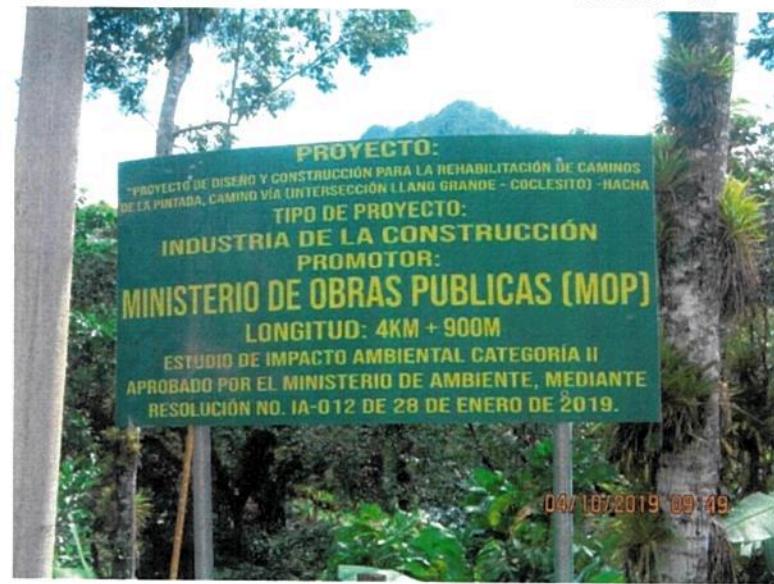
Estudio Categoría I correspondiente al camino 16, mas próximo al punto de extracción para la ejecución de los 20 caminos.

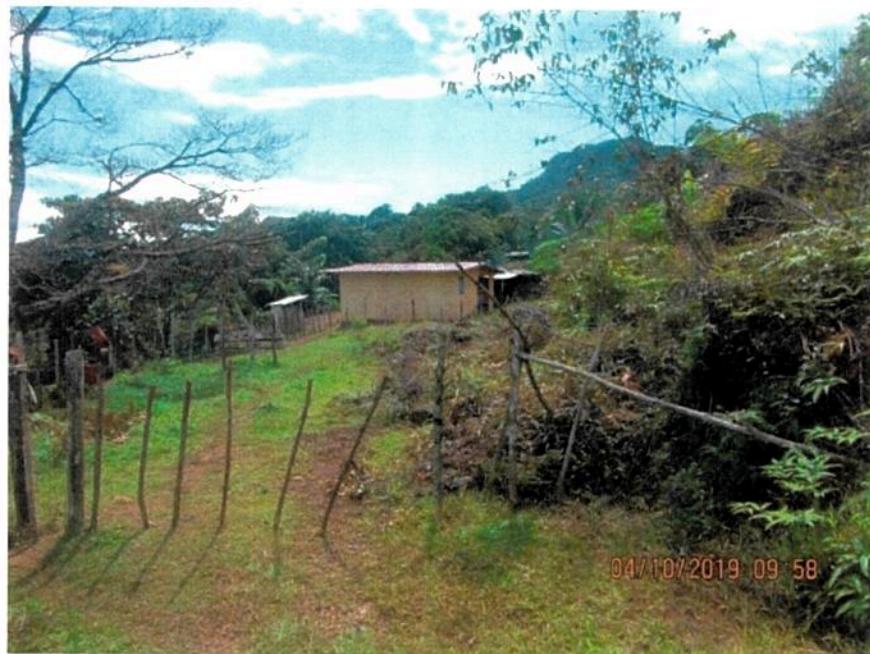
Casa mas próxima al sitio de trituración

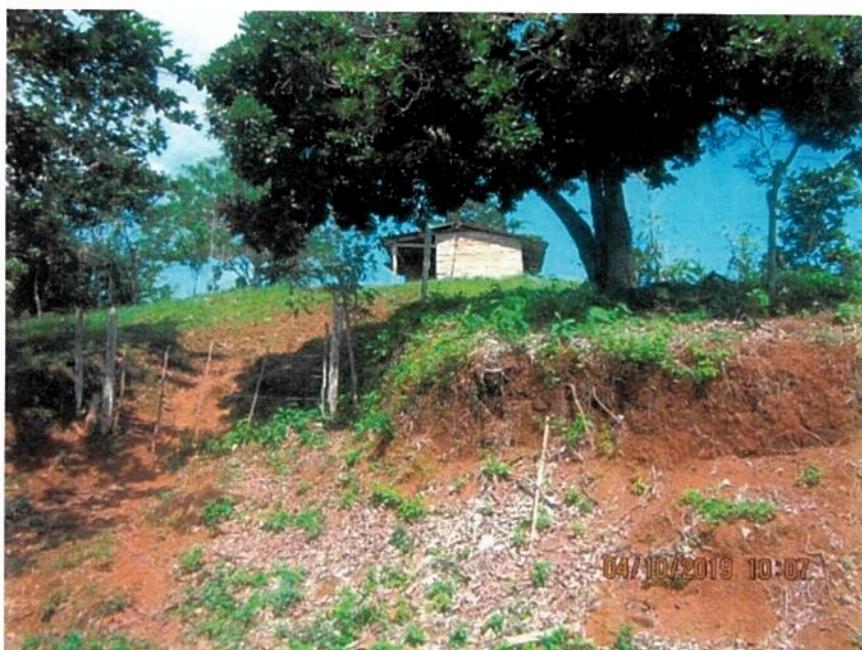
Casetta de MECO

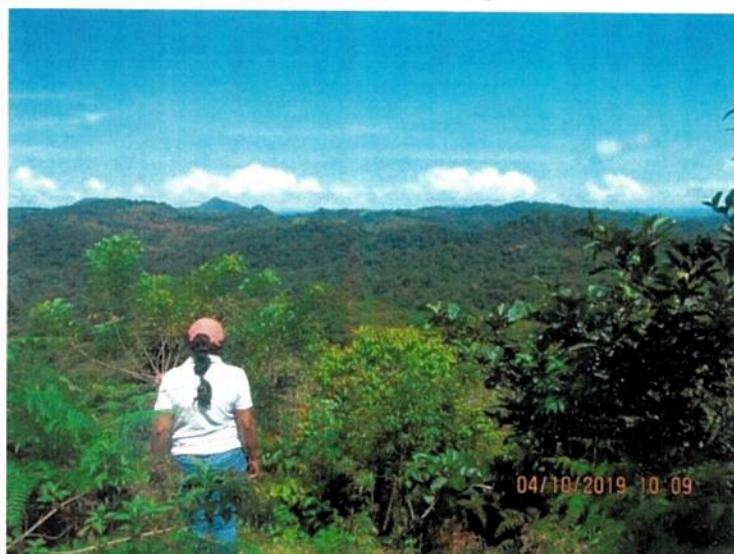
Vista detrás de la misma caseta

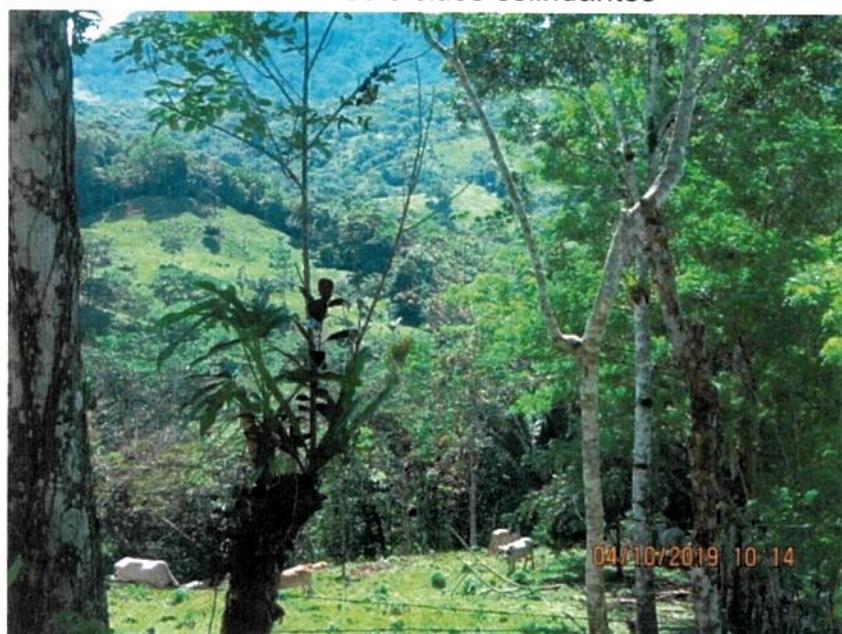
Fincas colindantes

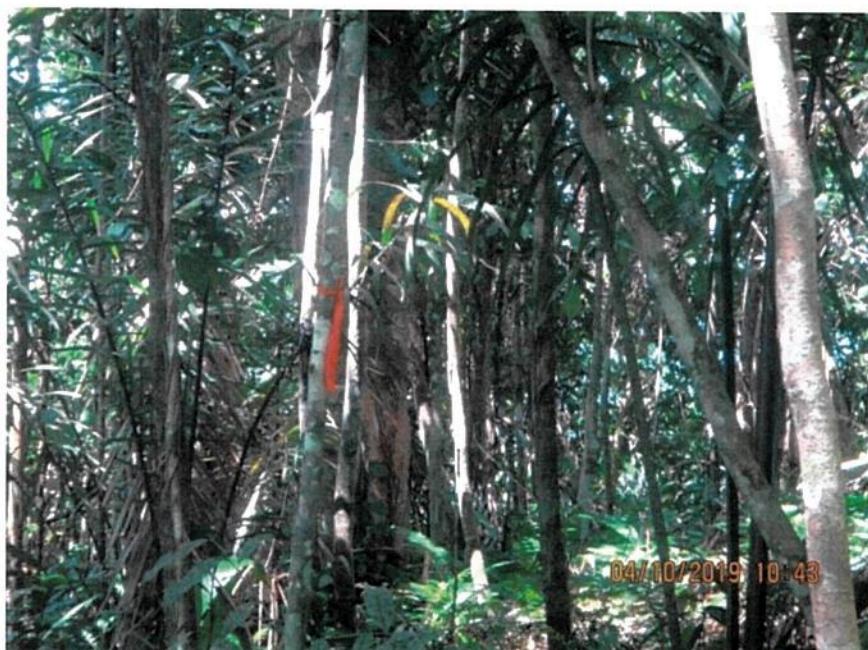
Evidencia de inventario forestal

- Inspección por parte del departamento de Geología de la DNRM para verificación de la información geofísica.
- El inventario forestal (mapa de cobertura) como la caracterización de fauna es representativa, prestar adecuada atención y el cumplimiento del PMA.
