SECCIÓN DE EVALUACIÓN DE IMPACTO AMBIENTAL

INFORME TÉCNICO DE INSPECCIÓN OCULAR

Nº. 053-2025

| PROYECTO: | ESTACIÓN DE SERVICIOS EDS, LOS ANASTACIOS. |

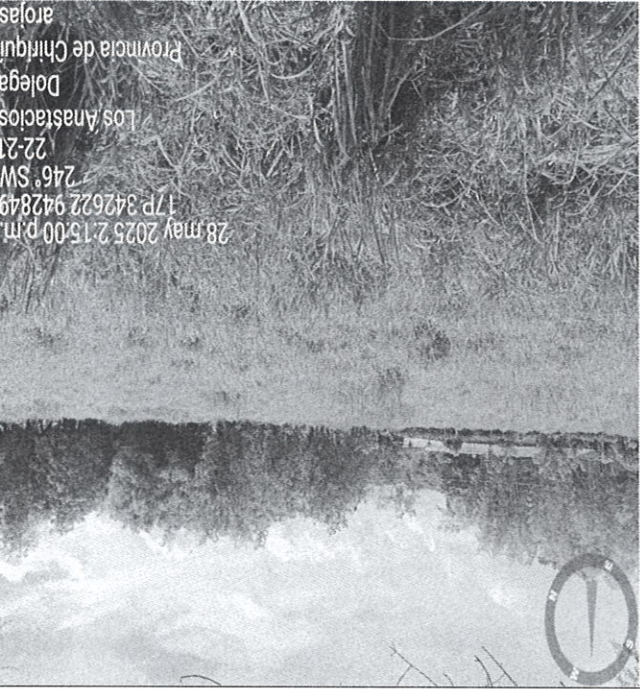
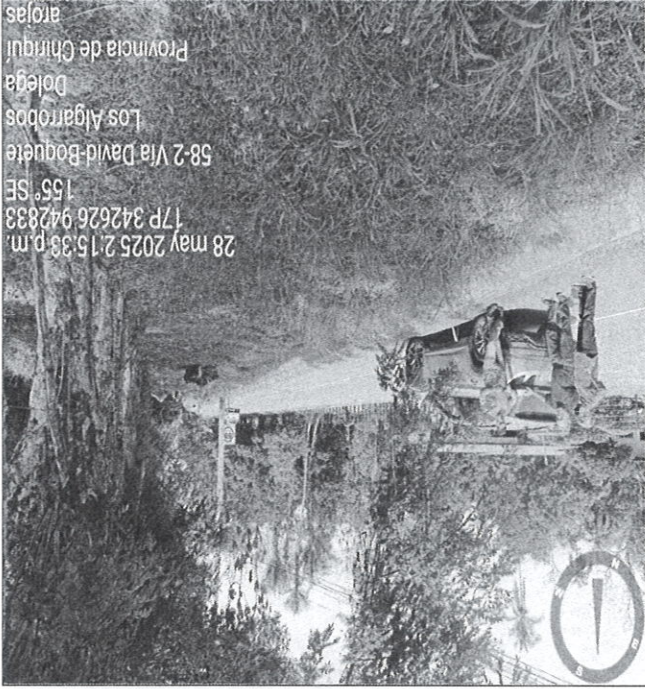
VI- FOTOGRAFIAS AREA DEL PROYECTO

- La propiedad colinda al frente con la Vía David –Boquete, a los costados colinda con una vivienda, al fondo con lote en desuso.
- La superficie a desarrollar es plana.
- El polígono está totalmente cubierto de pasto, delimitado con cercas vivas.
- Ni dentro de la propiedad, ni en colindancia, hay fuentes de aguas superficiales.
- Durante la inspección no se observó la presencia de fauna.
- No se observaron trabajos de construcción dentro del sitio.

- CONCLUSIONES**
- Los puntos mostrados por el promotor al momento de la inspección, concuerdan con las coordenadas establecidas en el ESI A.
  - La topografía del terreno es plana.
  - Con relación al aspecto hidrológico, dentro de la propiedad no se observó ningún cuerpo de agua superficial, solo drenaje pluvial en colindancia con la vía Boquete.
  - Al momento de la inspección no se observó especies de fauna.
  - Se evidencia que no se ha iniciado el desarrollo del proyecto.
  - Continuar con el proceso de evaluación del ESI A.

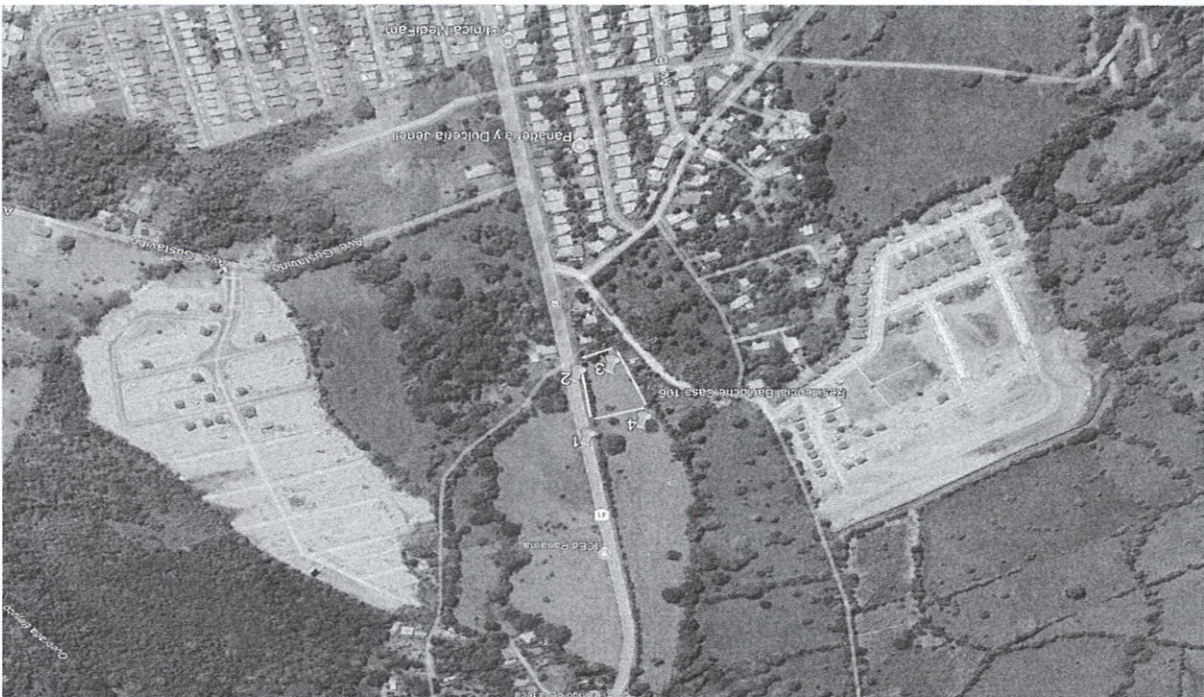
## VII. IMAGEN DEL LOTE INSPECCIONADO

Fuente: Google Earth.
