Proyecto:
ESTACIÓN DE COMBUSTIBLE TERPEL

ENsayos de PERCOLACIÓN

Realizado por:
Laboratorio de Concreto, Suelo y Asfalto S.A.

ENSAYO No.: EP#24-094

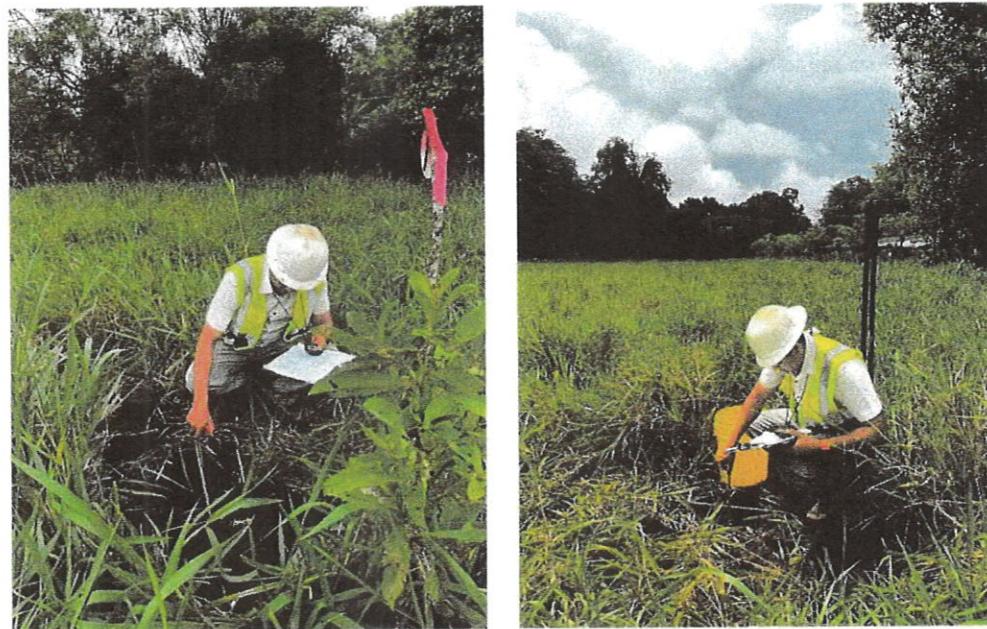
Toma de lecturas:

Lecturas realizadas el 21 de septiembre

Fecha	No. lecturas	Hora	Tiempo	Prof. inicial	Diferencia prof.	Profundidad acumulada
21-sep-24		10:05 a. m.	min	cm	cm	cm
			0	80.00	0.00	0.00
	1		5.0	69.00	11.00	11.00
	2		10.0	64.00	5.00	16.00
	3		15.0	58.00	6.00	22.00
	4		20.0	55.00	3.00	25.00
	5		25.0	52.00	3.00	28.00
	6		30.0	49.00	3.00	31.00
VELOCIDAD DE INFILTRACIÓN (cm/min)					1.03	
TIEMPO CRÍTICO (min)					2.46

Fecha	No. lecturas	Hora	Tiempo	Prof. inicial	Diferencia prof.	Profundidad acumulada
21-sep-24		10:10 a. m.	min	cm	cm	cm
			0	90.00	0.00	0.00
	1		5.0	82.00	8.00	8.00
	2		10.0	76.00	6.00	14.00
	3		15.0	70.00	6.00	20.00
	4		20.0	68.00	2.00	22.00
	5		25.0	65.00	3.00	25.00
	6		30.0	63.00	2.00	27.00
VELOCIDAD DE INFILTRACIÓN (cm/min)					0.90	
TIEMPO CRÍTICO (min)					2.82

Fecha	No. lecturas	Hora	Tiempo	Prof. inicial	Diferencia prof.	Profundidad acumulada
21-sep-24		10:15 a. m.	min	cm	cm	cm
			0	90.00	0.00	0.00
	1		5.0	83.00	7.00	7.00
	2		10.0	78.00	5.00	12.00
	3		15.0	75.00	3.00	15.00
	4		20.0	72.50	2.50	17.50
	5		25.0	70.50	2.00	19.50
	6		30.0	68.50	2.00	21.50
VELOCIDAD DE INFILTRACIÓN (cm/min)					0.72	
TIEMPO CRÍTICO (min)					3.54

Resultados: **La Tasa infiltración promedio es de 0.883 cm/min**
El tiempo crítico promedio es de 2.94 min
Observación:

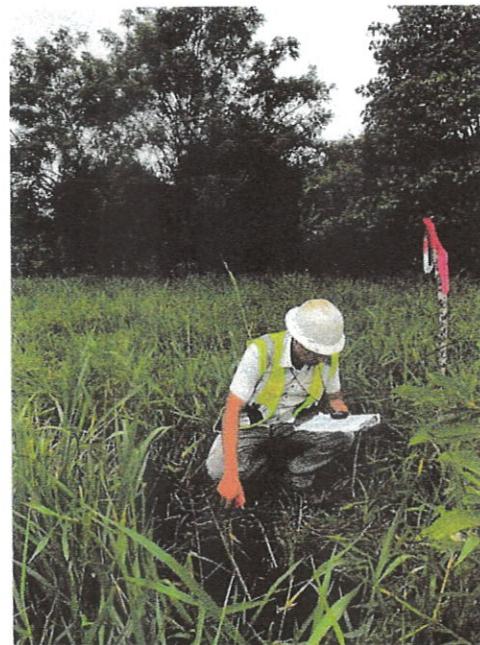
Nota: En el momento de la prueba no se observó agua superficial y se realizó en estación lluviosa.
