ESTUDIO DE IMPACTO AMBIENTAL CATEGORÍA I

PROYECTO “ADECUACIÓN, RELLENO Y NIVELACIÓN DE TERRENO”

RESIDENCIAL ALTOS DE BUENA VISTA, S.A

CORREGIMIENTO DE BUENA VISTA, DISTRITO Y PROVINCIA DE COLÓN

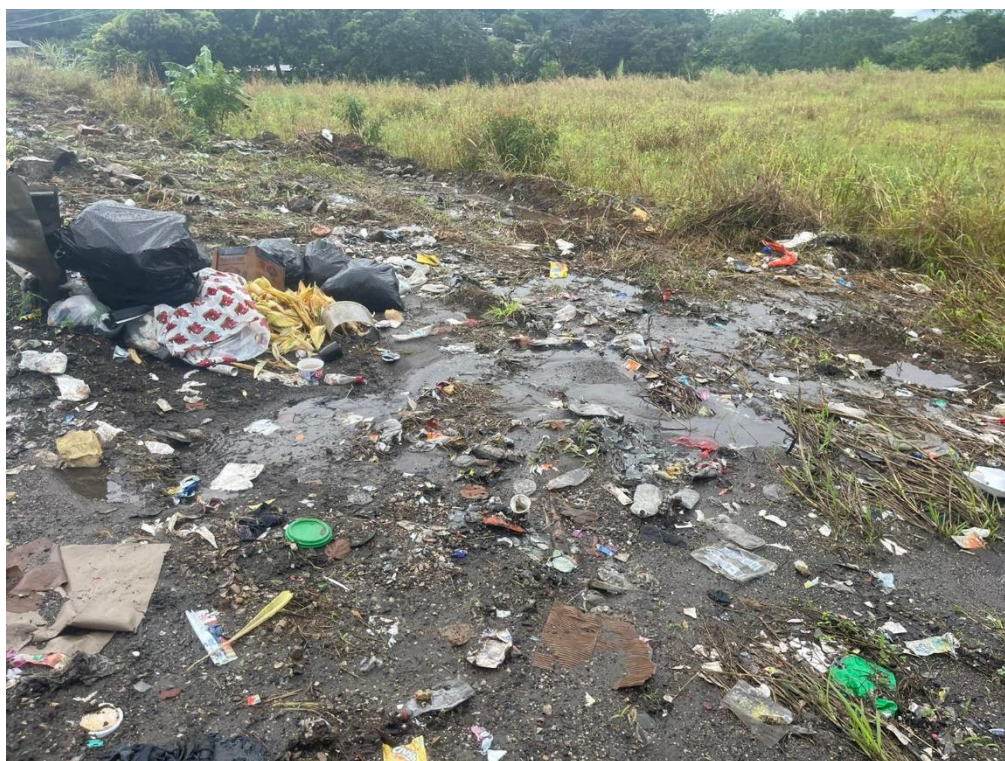
Foto 1 Condiciones del Terreno

La actividad se justifica en que con la adecuación del terreno se puede dar mejor desalojo a las aguas de escorrentía, que se almacenan en la parte baja del terreno poniendo en riesgo el colapso de la vía, además al cerca el polígono se impide que se siga depositando basura y desperdicios en el terreno, evitando así que se creen focos de contaminación en el sector.

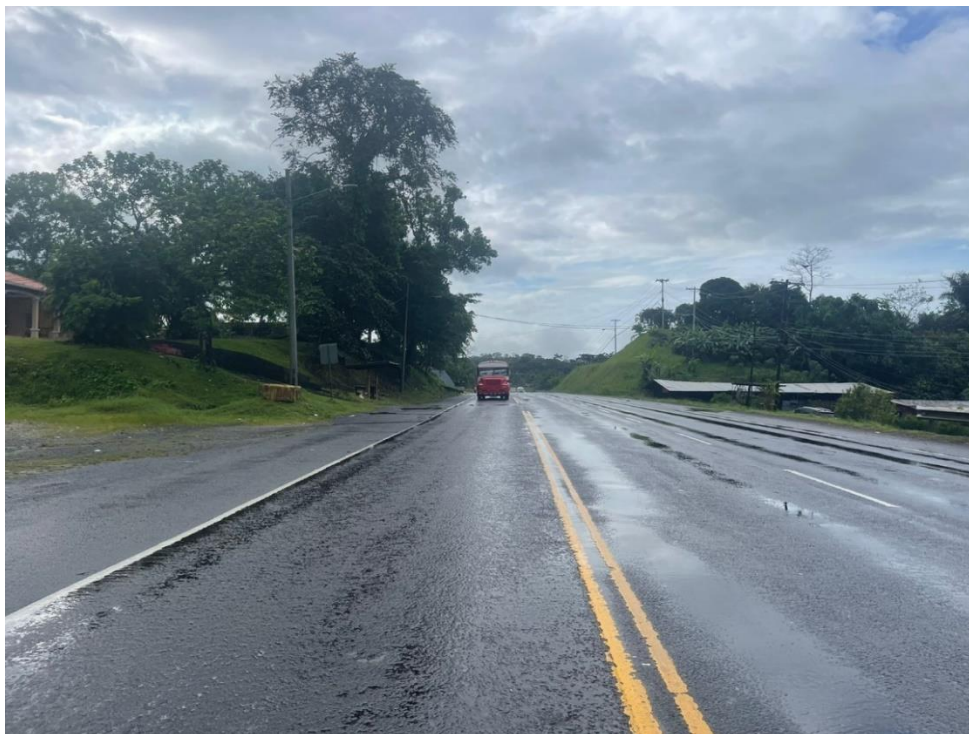
Foto 2 Vías de Acceso

Al proyecto se puede acceder la carretera Transístmica que conduce a la ciudad de Colón.

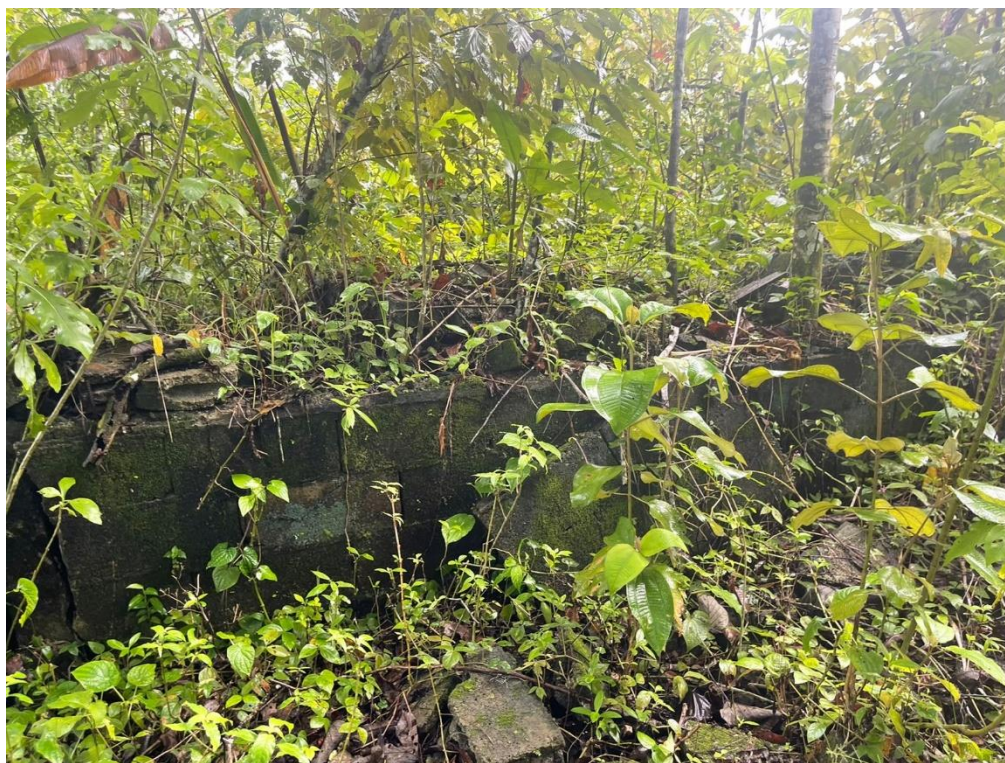
Foto 3 Estructuras presentes en el área del proyecto

Para la evaluación del componente biológico, se realizaron inspecciones al área del futuro proyecto a fin de reconocer e inventariar la flora existente y de la fauna representativa del lugar. En el lugar se identificó los restos una estructura correspondiente a una vivienda que se ubicaba en el área del proyecto, un camino asfaltado que conduce hacia la edificación encontrada cubierto por la vegetación, además de zona utilizadas por los vecinos para depositar desechos.

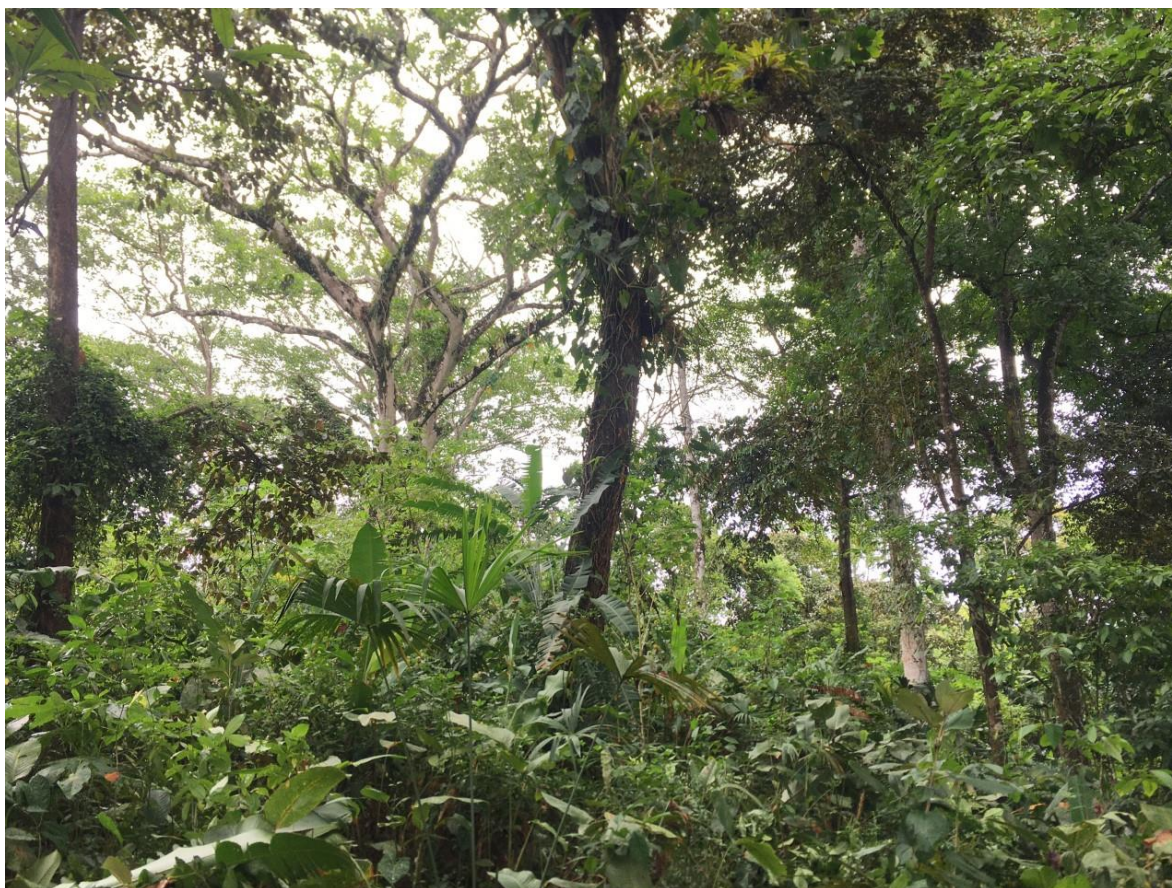
Foto 4 Área de árboles dispersos

Vista del área donde se ubican los árboles dispersos, formado por especies arbóreas con DAP mayor a los 20 cm y alturas promedios de 15 metros, y el cual esta alterado y alternado con especies arbóreas frutales.

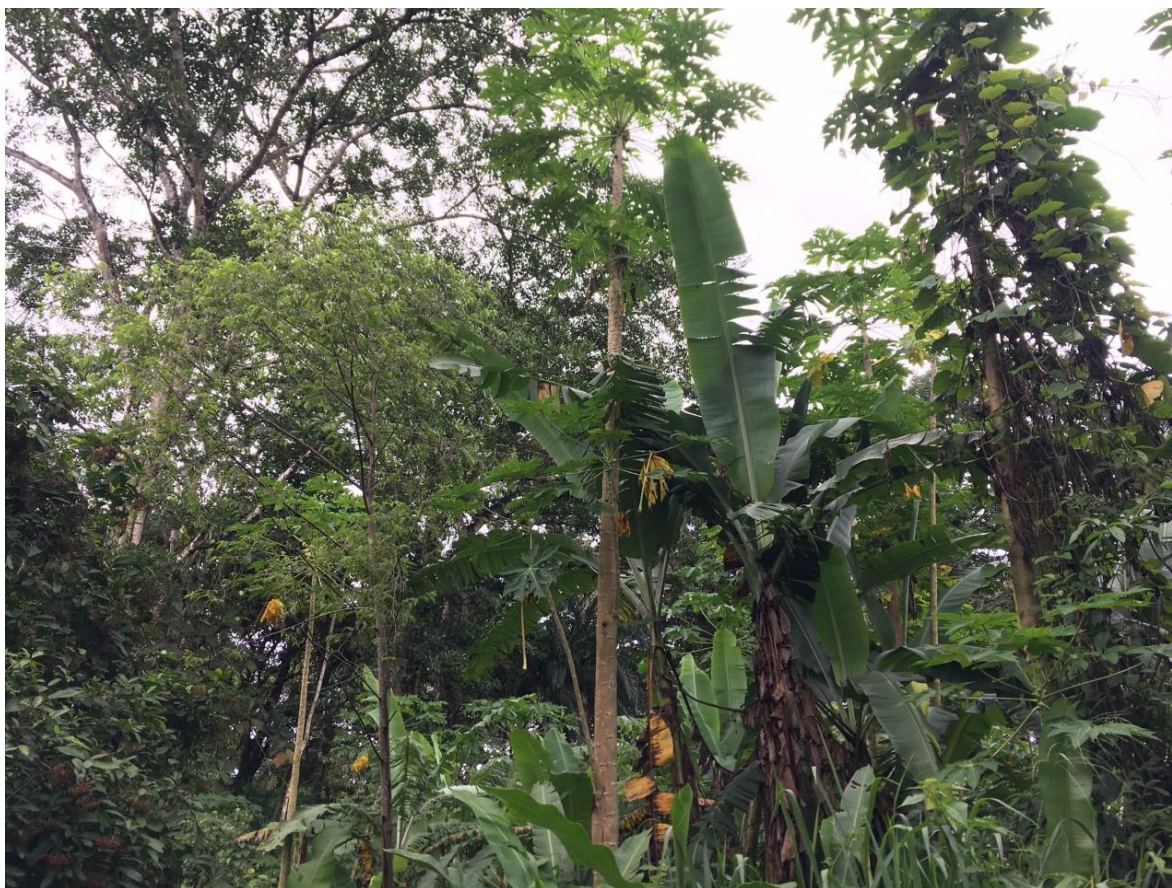
Foto 5 Vista de alguno de los frutales existentes

Vista del área en donde se aprecia algunos árboles frutales lo que evidencia que la zona en el pasado era utilizada para trabajaderos y actualmente existe una reducida zona joven en formación.

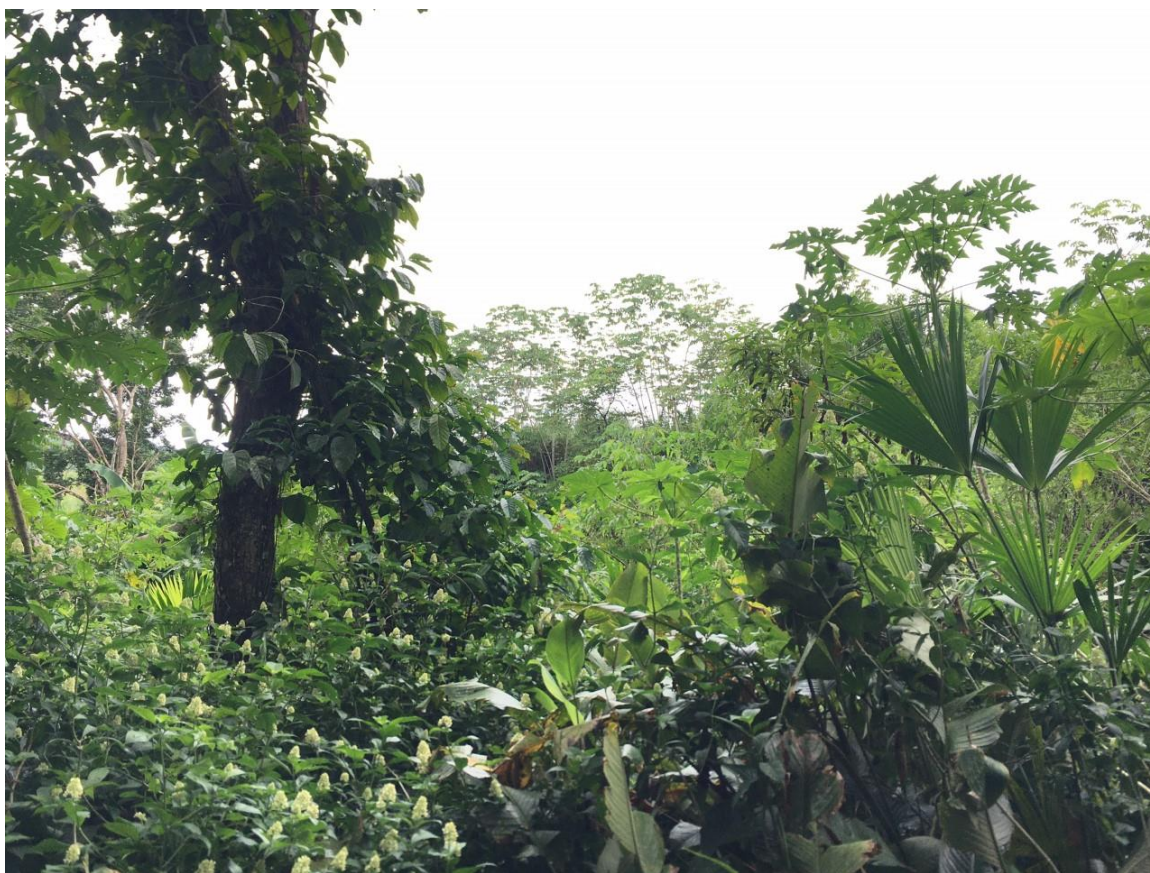
Foto 6 Vegetación de Rastrojo

*Vista parcial de la vegetación de rastrojo dentro del polígono propuesto, se observan algunos árboles de Papaya (*Carica papaya*), Chichica (*Heliconia latisphata*) y Garumos (*Cecropia sp*) y alternados con vegetación herbácea.*

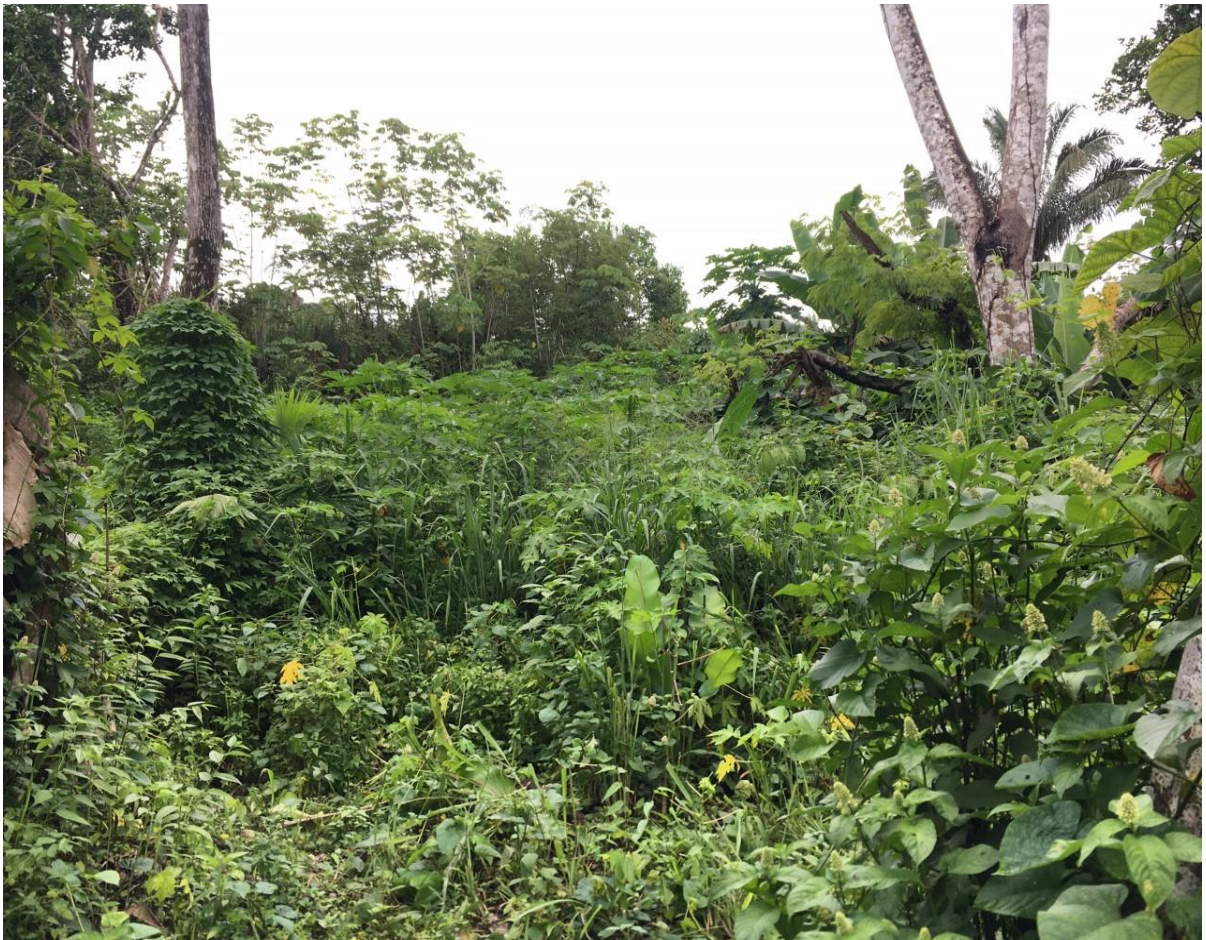
Foto 7 Sucesión secundaria

Vista parcial de la sucesión secundaria formado por gramíneas, rastrojos o malezas existentes dentro del polígono en estudio y ocupan aproximadamente 0.75 has del área objeto del proyecto.

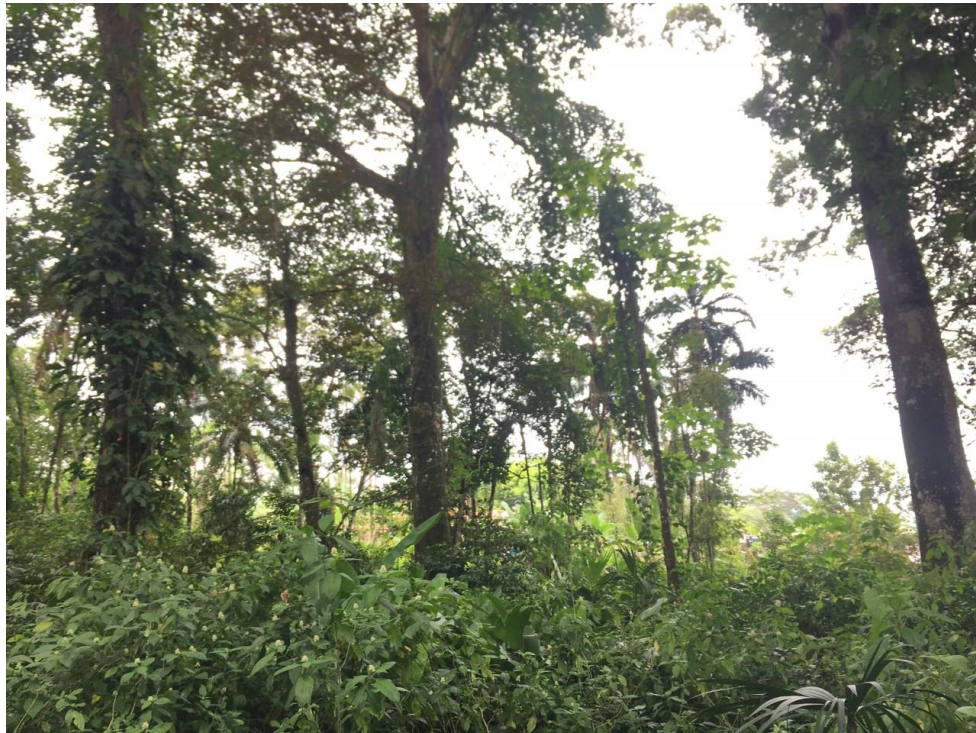
Foto 8 Regeneración Natural

Vista del Bosque secundario intermedio, en el piso se pueden observar ejemplares de la regeneración natural, de las especies superiores, lo que demuestra un pequeño bosque en formación.

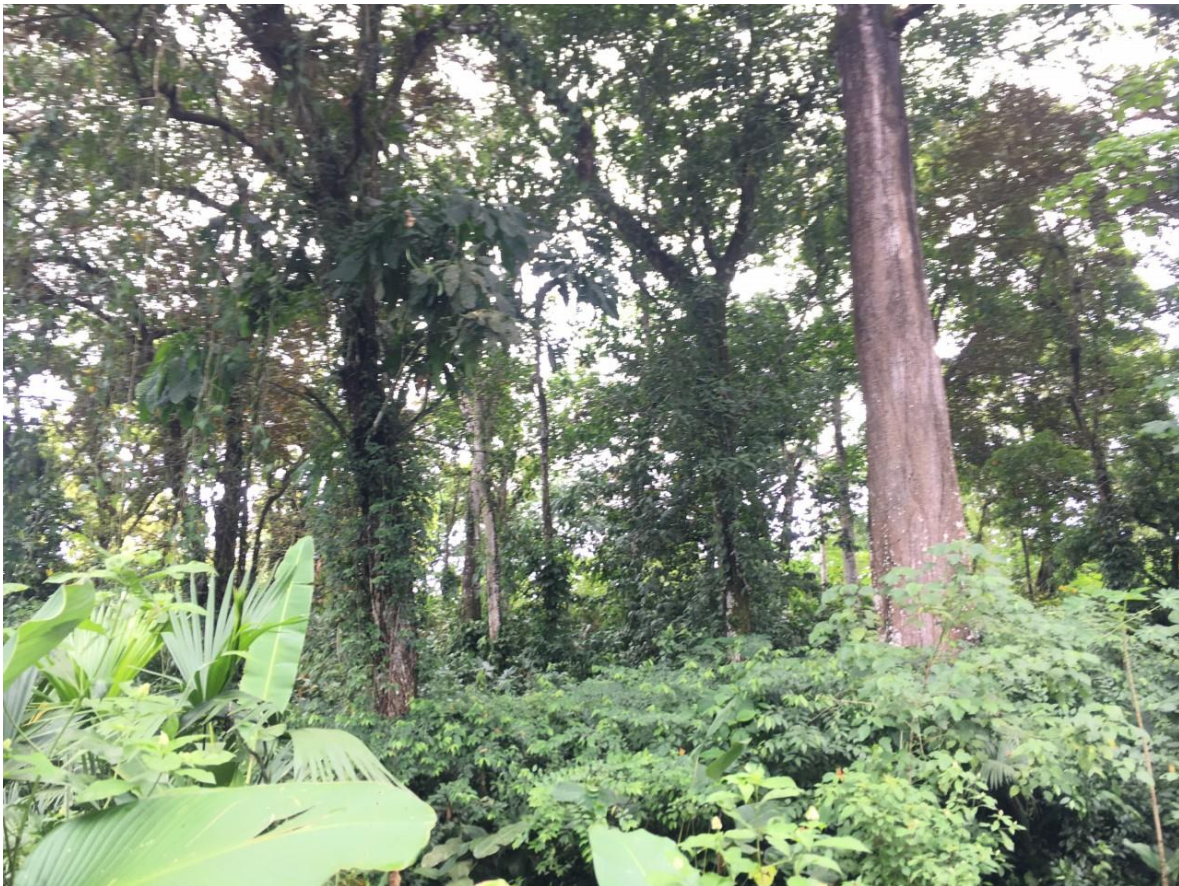
Foto 9 Suelo y Perfil del Bosque

Obsérvese parte del suelo y perfil del área donde se ubican los árboles dispersos con un total de 1.75 has destinadas para el desarrollo del proyecto

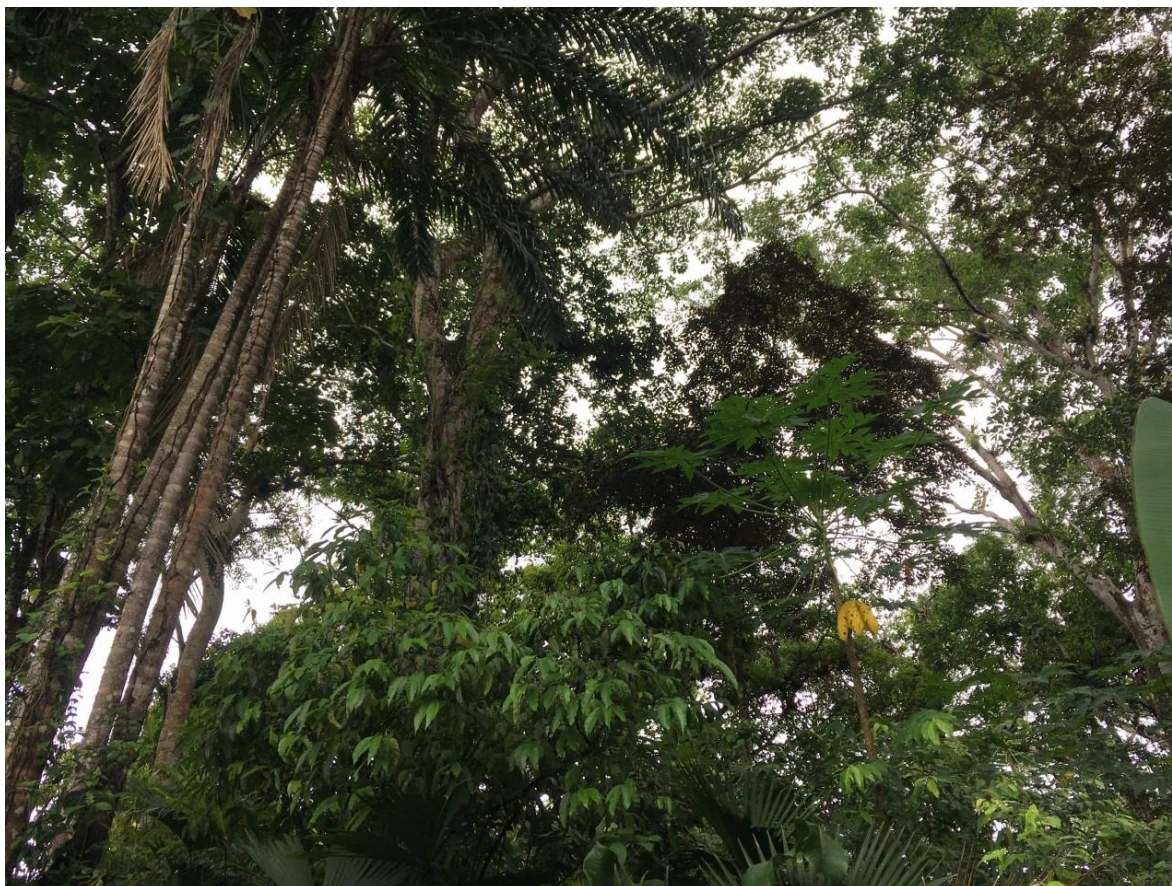
Foto 10 Vegetación Característica del Área del Proyecto

Vegetación característica del área de influencia directa del proyecto propuesto, momentos en que se recogen los datos del inventario forestal en una la zona de desarrollo del proyecto.

Para las mediciones se utilizan los siguientes instrumentos: cintas diamétricas, hipsómetro Sunnto, cinta métrica, libreta de campo, Brújula y GPS.

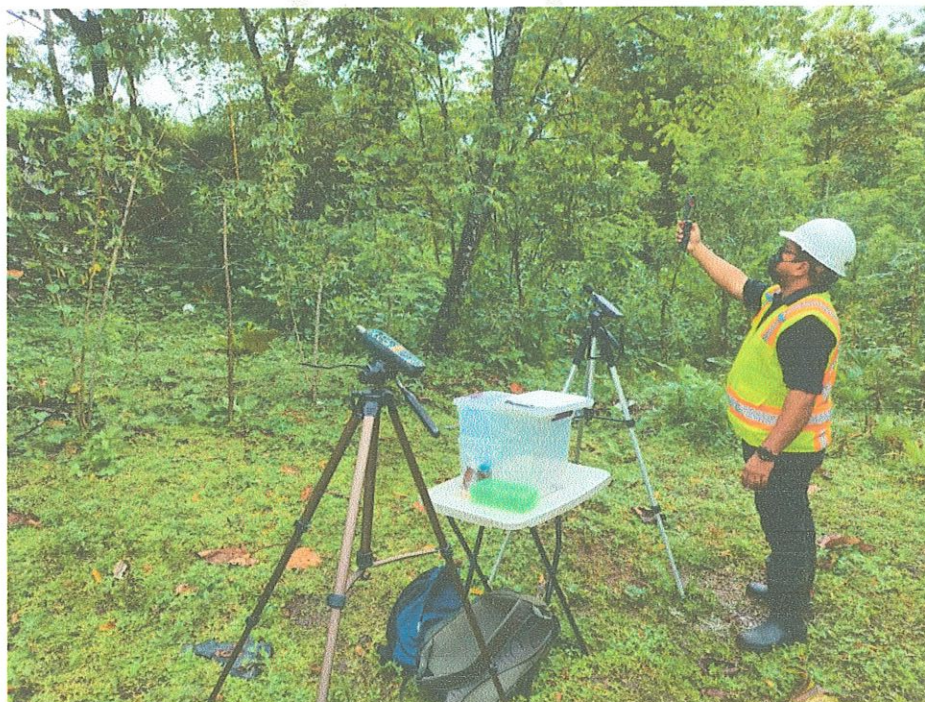
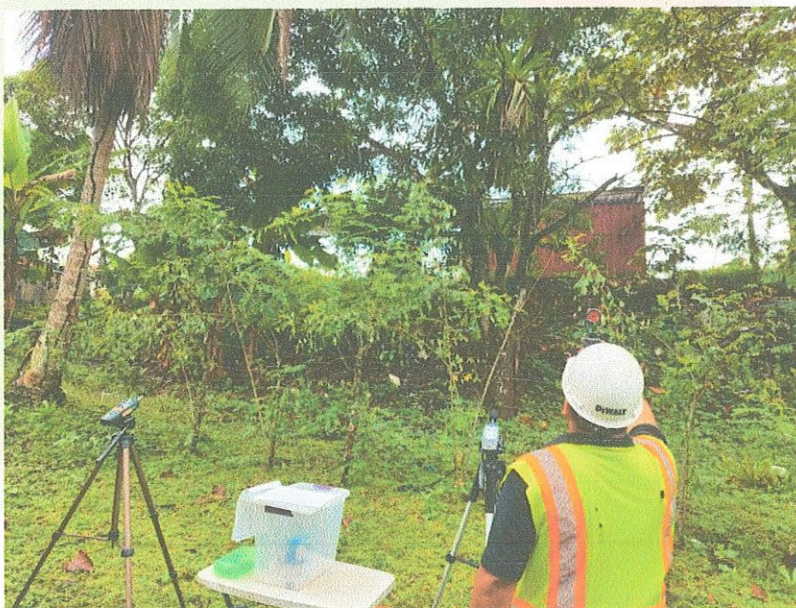
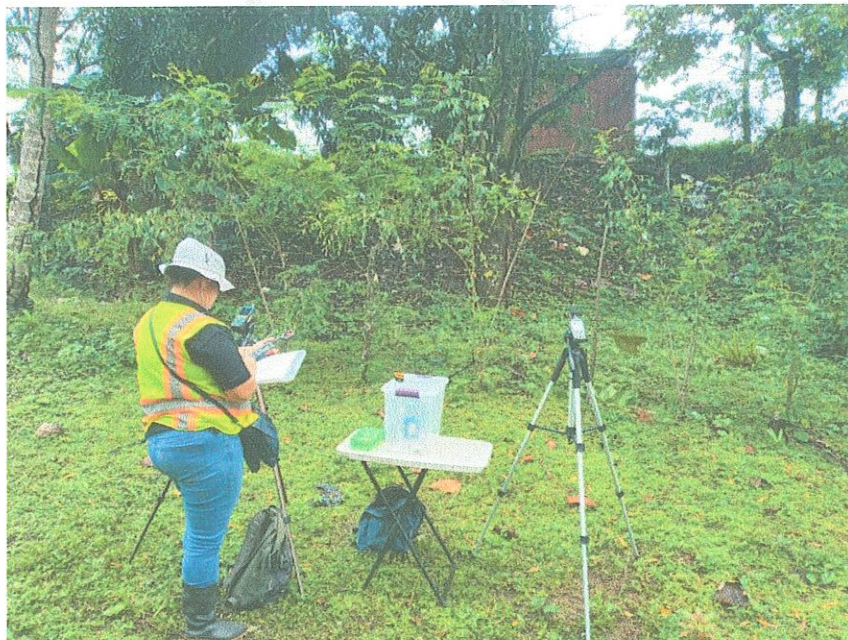
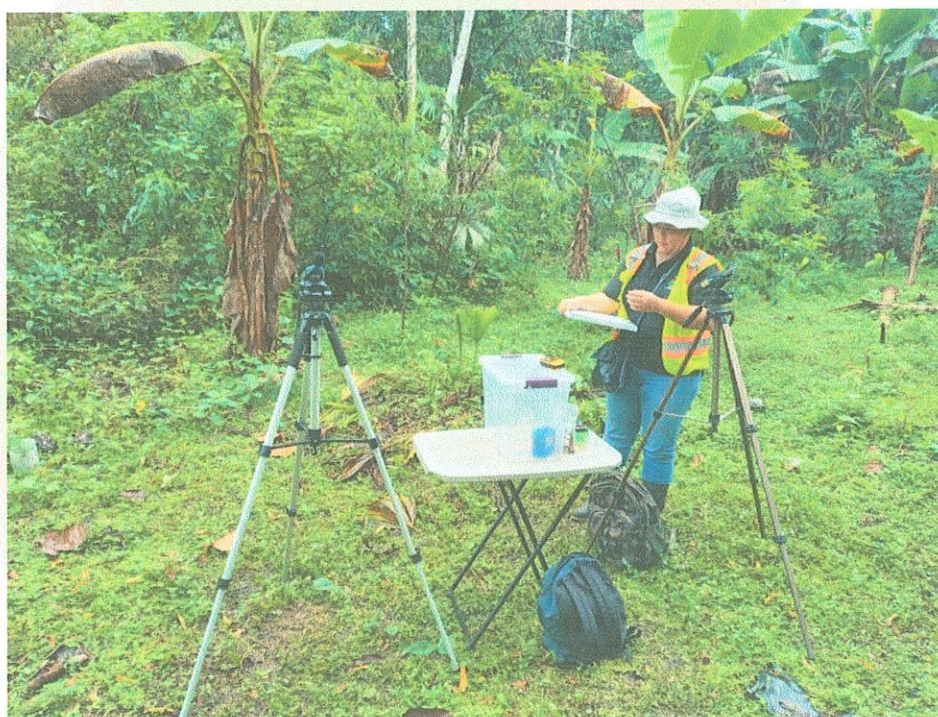
**Imágenes de Monitoreo Ambiental, para: Residencial Altos de Buena Vista, S.A.,
Proyecto: Estudio de Impacto Ambiental Cat. I, Adecuación, Relleno y Nivelación de
Terreno.**

**Monitoreo de Calidad de Aire y Ruido Ambiental. Dentro del polígono del
Proyecto, Casa más cercana.**

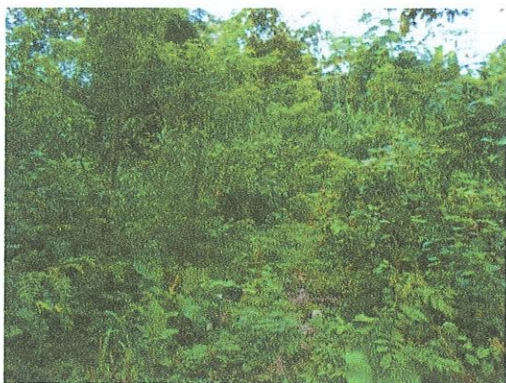
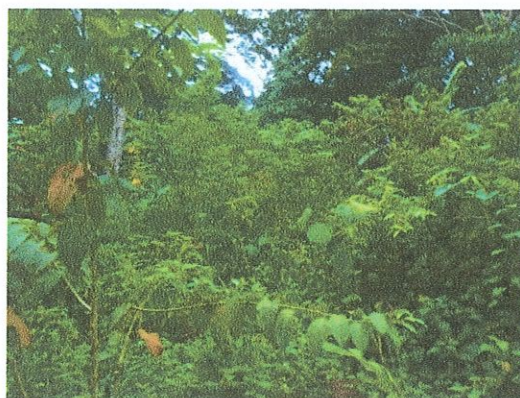
El terreno se encuentra por debajo del nivel de la carretera aproximadamente 5 metros por debajo de la misma en su parte frontal la cual se encuentra en un declive por lo que se acumula una gran cantidad de agua producto de desagües pluviales. En el frente del terreno se observó un camino asfaltado completamente cubierto por maleza el cual conducía a las edificaciones destruidas. No se encontró evidencia arqueológica en los puntos prospectados.

Fotos 1, 2: Vista de paisaje vegetal (follaje)
