INFORME TÉCNICO DE INSPECCIÓN DRPM-SEIA-No. 006-18-06-2025.

PROYECTO:	RESIDENCIAL CÓRDOBA	
PROMOTOR:	SOCIEDAD URBANIZADORA DEL CARIBE, S. A.	
CATEGORÍA:	II	
LOCALIZACIÓN DEL PROYECTO:	CORREGIMIENTO PACORA, DISTRITO DE PANAMA, PROVINCIA DE PANAMÁ.	
FECHA DE INFORME:	18 DE JUNIO DE 2025	
EXPEDIENTE DRPM:	DRPM-II-F-006-2025	
EXPEDIENTE DEIA:	DEIA-II-F-035-2025	
PARTICIPANTES	NOMBRE	ORGANIZACIÓN / INSTITUCIÓN
	YAJAIRA CHUNG	CONSULTOR AMBIENTAL
	ABDIEL AGUILAR	TECNICO DEL PROMOTOR
	JOSE CASAS	TECNICO DEL PROMOTOR
	ROBERTO GALAN	TECNICO DE LA SECCION DE SEGURIDAD HIDRICA
	MAYSIRIS MENCHACA	TECNICO SECCION DE IMPACTO AMBIENTAL

INFORME TÉCNICO No. DRPM-SOSH-045-2025

PROYECTO:	Residencial Córdoba
PROMOTOR:	Sociedad Urbanizadora del Caribe, S.A.
UBICACIÓN:	Corregimiento de Pacora, distrito de Panamá, provincia de Panamá.
FECHA DE INSPECCIÓN:	4 de junio de 2025
FECHA DE ELABORACIÓN DEL INFORME:	4 de junio de 2025
PARTICIPANTES:	<p>Por Dirección Regional de Panamá Metropolitana - Ministerio de Ambiente:</p> <ul style="list-style-type: none"> ➤ Sección de Evaluación de Impacto Ambiental: <ul style="list-style-type: none"> • Maisiris Menchaca-Evaluadora de EsIA ➤ Sección Operativa de Segurida

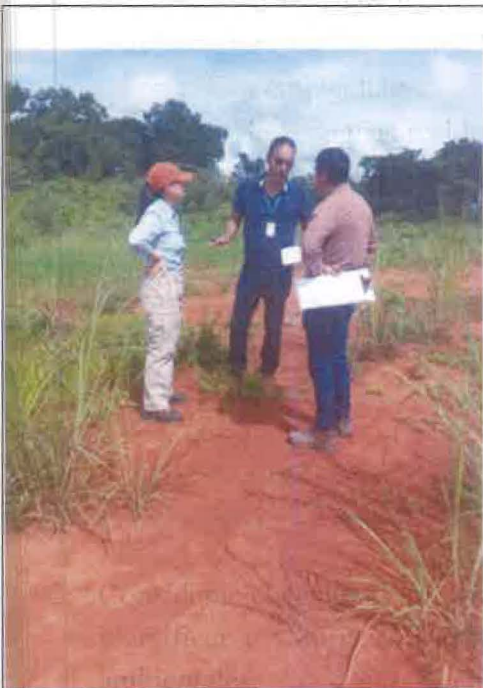
Figura N°.1: Se muestra participación técnica por parte de la Sección de Seguridad Hídrica de la Regional Panamá Metro de Mi Ambiente y personal técnico por parte del promotor durante la visita de inspección.

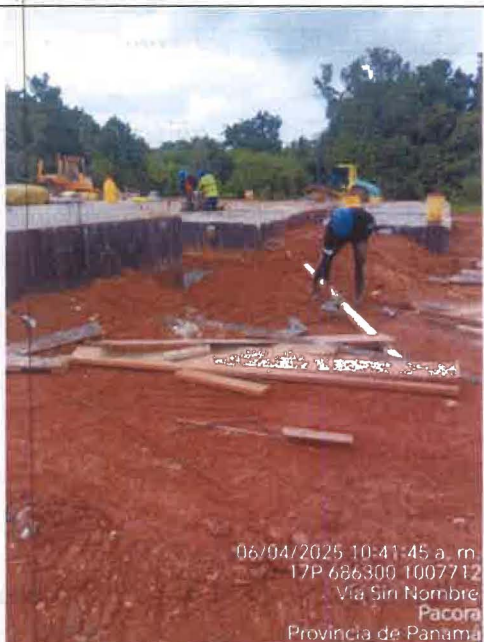
Figura N°.2: Se observó en campo la construcción de la planta de tratamiento del manejo de las aguas residuales (PTAR), para el proyecto en evaluación. La misma se ubica fuera del proyecto a desarrollar.

- El manejo de las aguas residuales en la etapa de operación, se dará por medio de la instalación de una planta de tratamiento de aguas residuales (PTAR), que descargará en el río Tataré, se observó en campo la construcción (PTAR), que se encuentra fuera del polígono inspeccionado del futuro desarrollo del Residencial Córdoba, esta planta de tratamiento cuenta con viabilidad ambiental, otorgada a través de la resolución DEIA-IA-043-2025 del 27 de junio del 2024.

3. Presentar, por medio de plano el recorrido de la línea sanitaria que va desde el proyecto hasta la zona donde se ubicará la planta de tratamiento de aguas residuales (PTAR) del proyecto vecino, el cual es de la misma promotora.

4. Presentar autorización por parte de la entidad correspondiente para intervenir la calle pública donde se pasará la línea de conexión y también del dueño del terreno donde estará la PTAR.

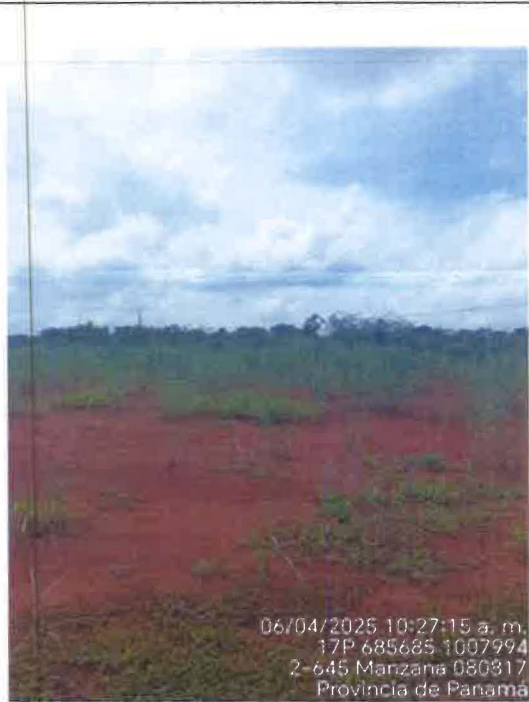
Figura N°.4: Topografía del terreno inspeccionado en la zona colindante a la calle principal, donde esta adecuada y nivelada, además cuenta con rebrotes de especies de gramíneas.

10. Considerar el aspecto social debido que el nivel de terracería es más alto que las comunidades colindantes.
11. Aclarar si las cotas de terracería del terreno serán la misma indicadas y aprobadas en la Resolución DRPM-SEIA-086-2023 o distintas; por ende, para ambos casos, deberá aportar plano topográfico indicando el balance del material, las cotas actuales y las alcanzar para la construcción del Residencial Córdoba.

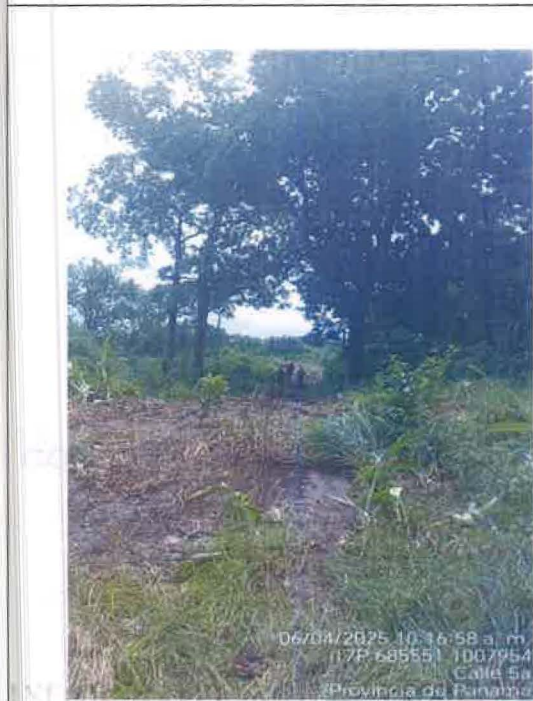
Figura No.5: Recorrido durante la visita en campo, donde se observó árboles de Espavé la ribera de las dos fuentes de aguas naturales.

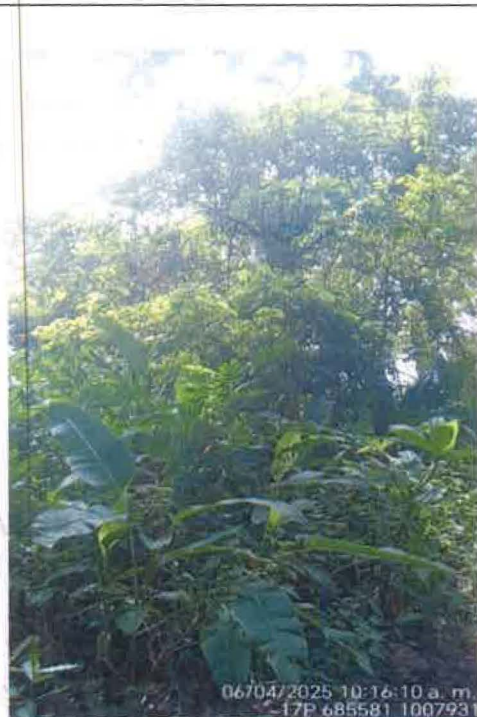
Figura No.6: Vegetación observada dentro del polígono en las secciones norte, sur y oeste.

- Evidencia de regeneración de especies de gramínea, árboles y arbustos, lo cual se requiere inventariar, considerar los aspectos, impactos e identificación de valorización ambientales.

2. Considerar el factor flora, debido a la regeneración de la masa vegetal en el sitio, identificar y valorizar el aspecto ambiental, impacto y aplicación de las medidas ambientales.

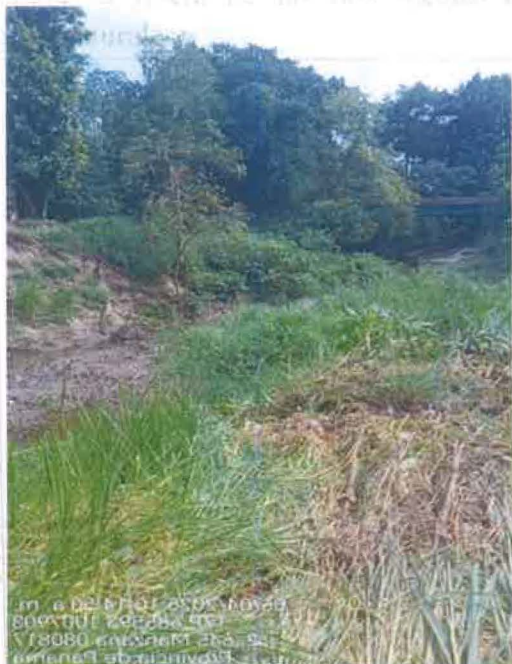
Figura No.7: Se observa el Río Tataré, que colindante con el polígono en la zona sur.

- En las secciones sur y oeste donde se colindan las fuentes de aguas, se observó que son zona más baja, lo cual es necesario presentar medidas de contención para evitar afectación sobre esta zona.

1. Contar con visto bueno de SINAPROC, para el desarrollo del proyecto Residencial Córdoba, ya que es necesario contar con recomendaciones técnico por parte de SINAPROC, adicional esta zona a sufrido inundaciones en los últimos años con crecidas del Río Tataré.

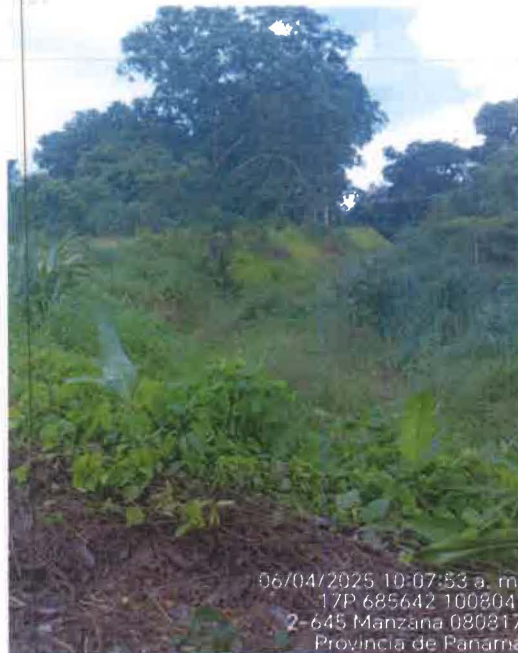
Figura No.8: Se muestra imagen de la Quebrada Nombrada Malengue, en la sección oeste colindante del sitio inspeccionado.

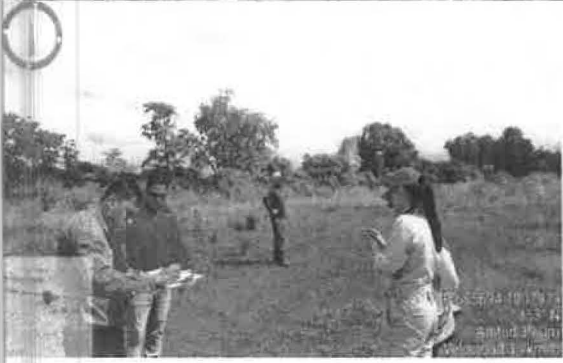
Entrada al proyecto Residencial Córdoba y explicaciones sobre el objetivo de la inspección	Vista del lote del proyecto
