**PROVINCIA DE HERRERA, DISTRITO DE CHITRÉ, CORREGIMIENTO DE CHITRÉ CABECERA- VERIFICACIÓN DE COORDENADAS DEL PROYECTO
" RESIDENCIA BELLA"**

INFORME TÉCNICO DE INSPECCIÓN AL SITIO DE DESARROLLO DEL PROYECTO

Proyecto:	RESIDENCIA BELLA		
Categoría:	I		
Promotor:	DESARROLLO INMOBILIARIO ALVIMED,S.A.		
Ubicación:	Corregimiento de Chitré cabecera, distrito de Chitré, provincia de Herrera.		
Expediente No.:	DRHE-I-F-28-2024		
Fecha de la inspección:	18 de octubre de 2024.		
Fecha del Informe:	22 de octubre de 2024.		
Participantes:	Nombre	Cargo	Institución/Sección
	Aritzel Fernández	Evaluadora de Impacto Ambiental	MiAmbiente— Herrera-SEIA
	José Cerrud	Consultor líder	-----

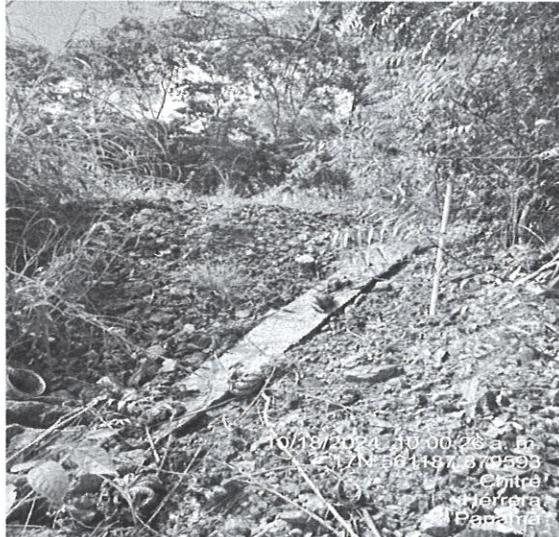
<p>03/01/2024, 10:00:26 a.m. 17N 561187 E 879593 Chiriquí Herrera Panamá</p>
Coordenada de ubicación UTM (WGS-84):	Foto. No. 2: Se evidenció que en el terreno se realizó movimiento de tierra. Imágenes tomadas en el sitio.
561206E 879586 N

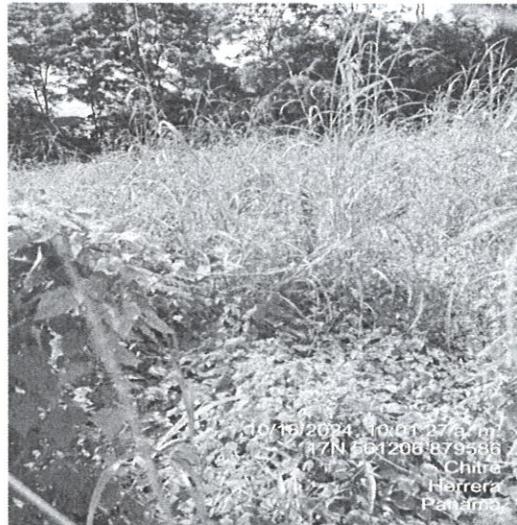
- Foto No. 3: El terreno está provisto de malezas, gramíneas y algunos arbustos.

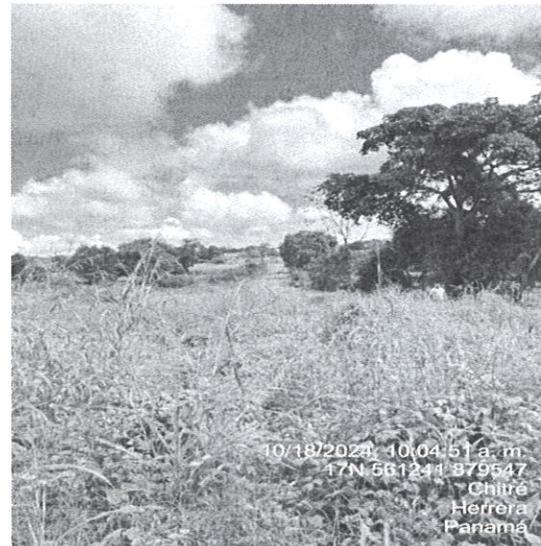
Foto No. 4: El área colinda con vías de asfalto, terrenos baldíos, viviendas unifamiliares.

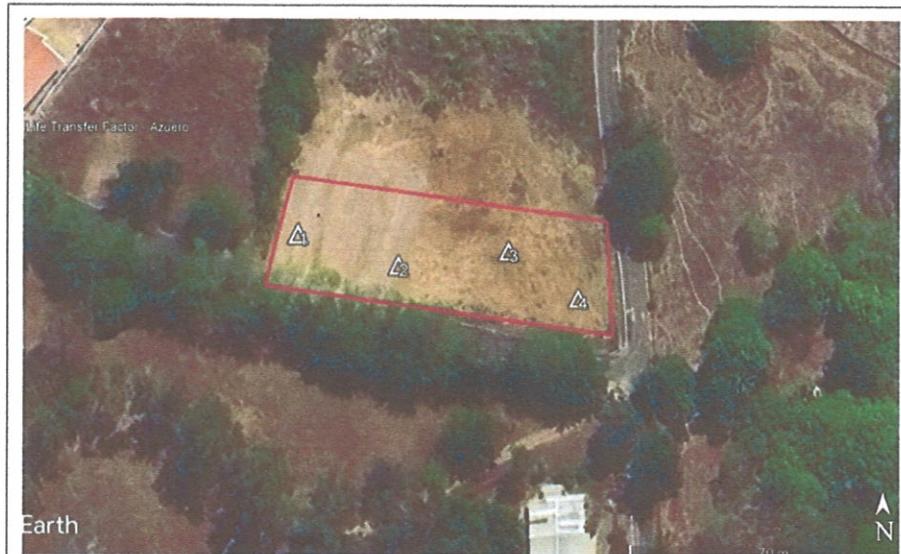
Área de proyecto vista en Google Earth y los sondeos efectuados y georreferenciados con sus respectivas coordenadas en el Sistema Geodésico Mundial (WGS 84).

En esta inspección, en el polígono del proyecto se realizaron en total de cuatro (4) sondeos; inicialmente se realizó el reconocimiento ocular en el terreno, para detectar superficialmente la existencia o no de los artefactos arqueológicos. El área del proyecto en su totalidad está cubierta por gramíneas naturales y malezas de hoja ancha; a continuación presentamos la descripción de los sondeos efectuados, de los más relevantes:

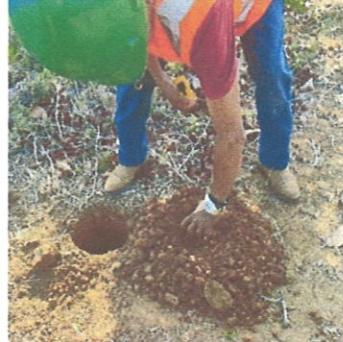
Vista del Sondeo 1	Negativo

Descripción	Vista	Resultado
Sondeo 1: Sondeo subsuperficial en un área del proyecto. Del 0 cm – 10 cm la capa superior, en la mayor parte del terreno, está cubierta de gramíneas naturales y malezas de hoja ancha, el suelo color gris claro a marrón claro. Del 10 cm – 30 cm, suelo color marrón claro a oscuro, con alto contenido de materia orgánica, inicio de capa estéril.
