# **Evaluación de los recursos arqueológicos EsIA Línea de transmisión Colón-Panamá Provincias de Colón y Panamá**

Arqueólogo Alvaro M. Brizuela Casimir  
Registro 04-09 DNPH  
Registro ANAM IAR 035-03

## 1- Resumen ejecutivo

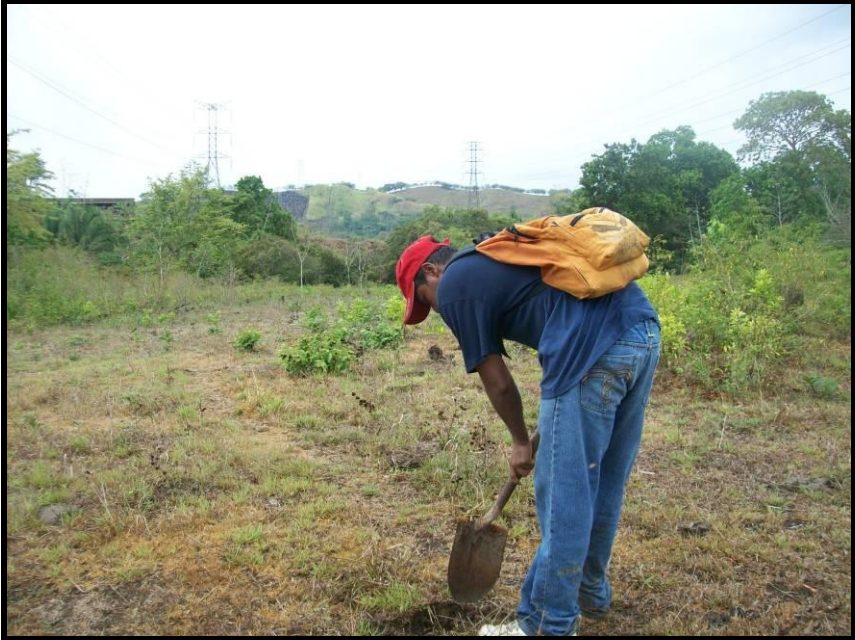
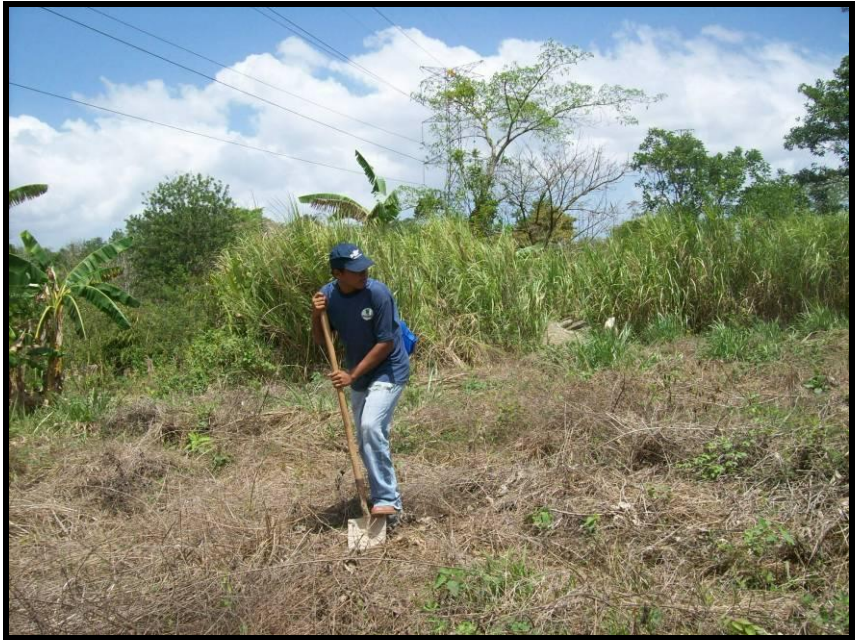
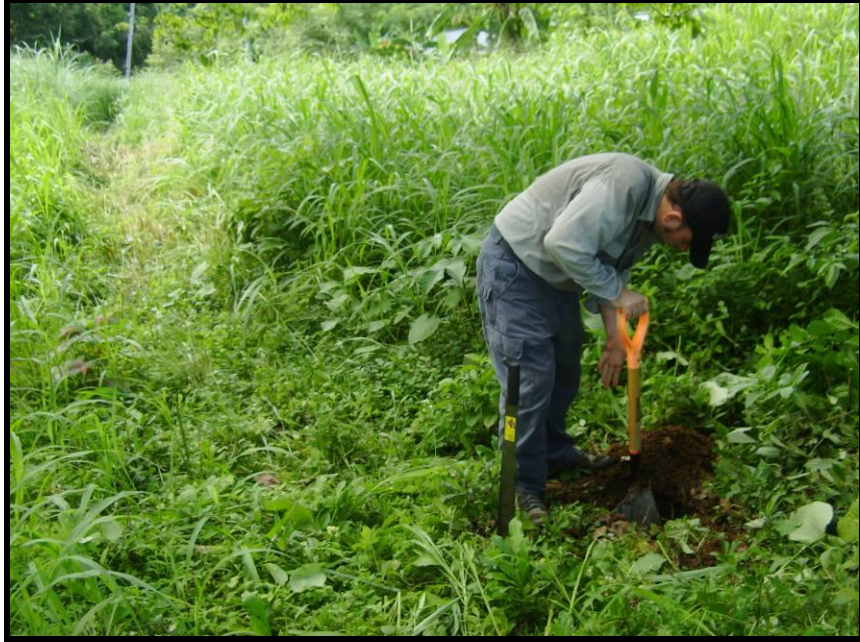
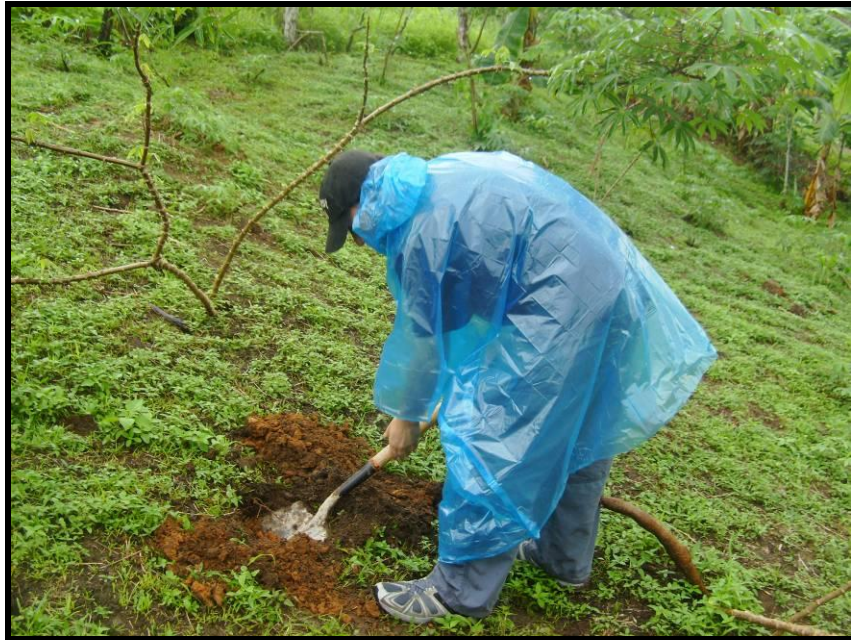
Proceso de evaluación

b) Trabajo de campo: consistió en la realización de una prospección superficial a lo largo del trazo de la línea de transmisión, a través de caminatas con la finalidad de acceder a la mayoría de los lugares para su evaluación.

A partir del recorrido general, fueron seleccionados ciertos puntos para efectuar sondeos subsuperficiales apoyados con una pala; con la finalidad de verificar si bajo tierra se encontraban algunos vestigios materiales de interés arqueológico. El criterio de selección se basó no solamente en las características topográficas (lugares menos inclinados, por ejemplo); sino también en la localización (propuesta) como algunos puntos de inflexión y algunas torres (ver listado de coordenadas).

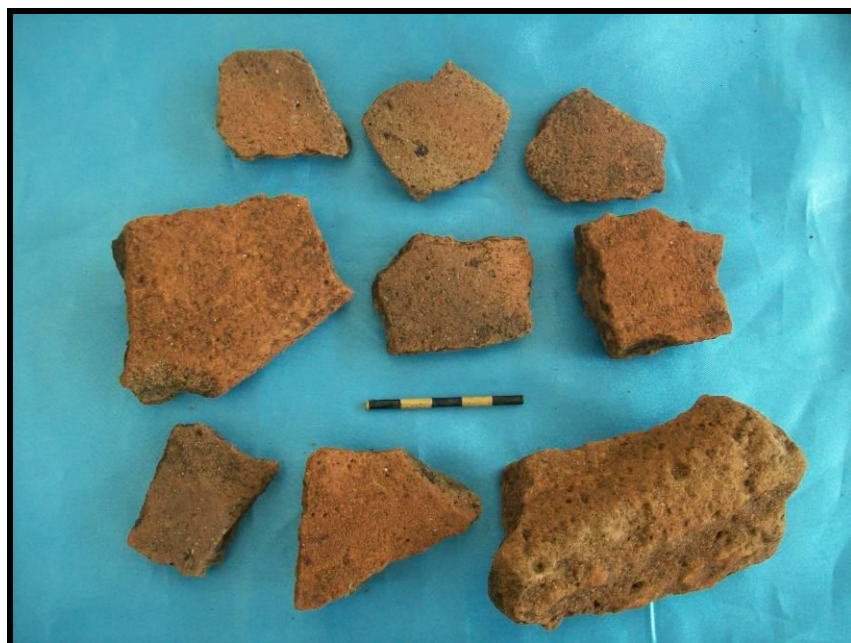
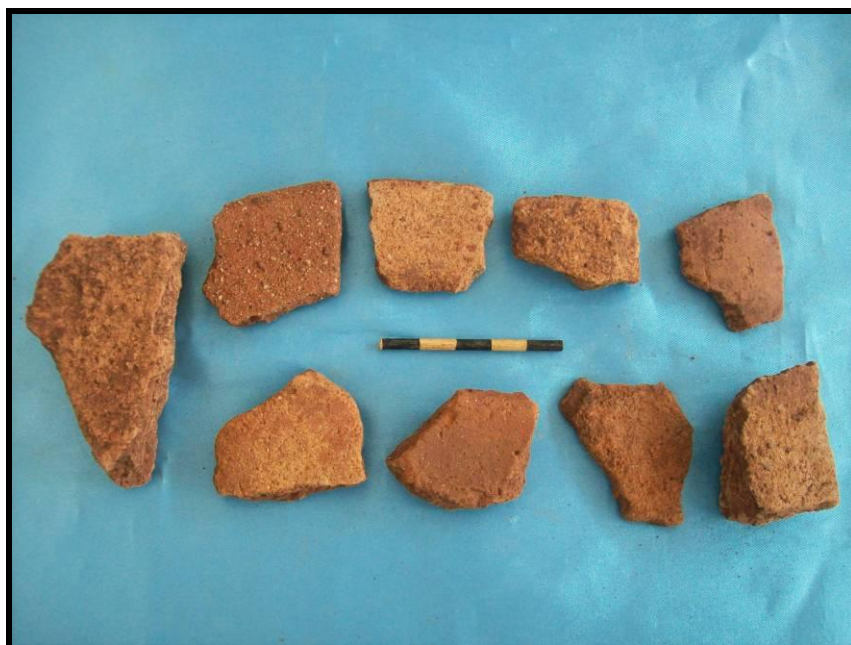
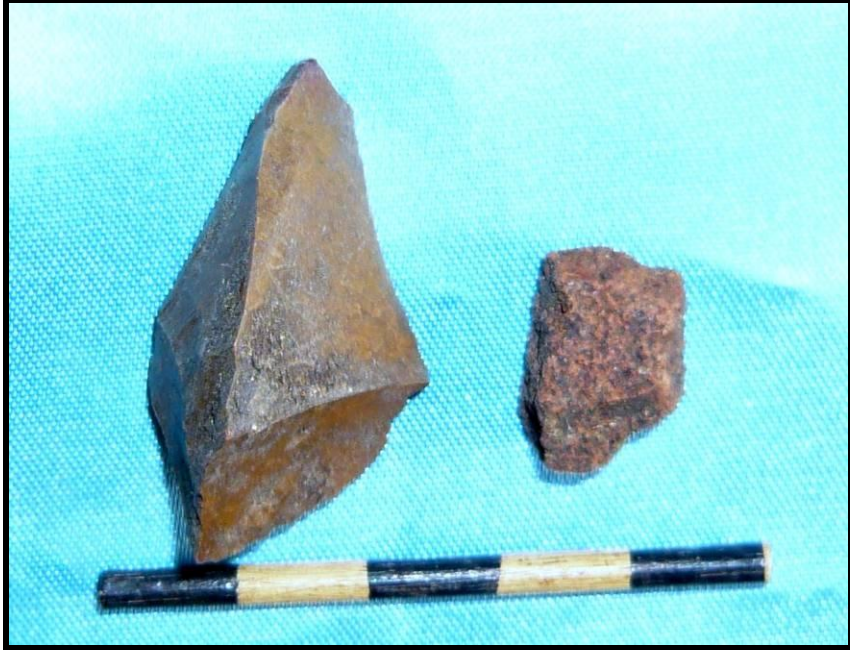
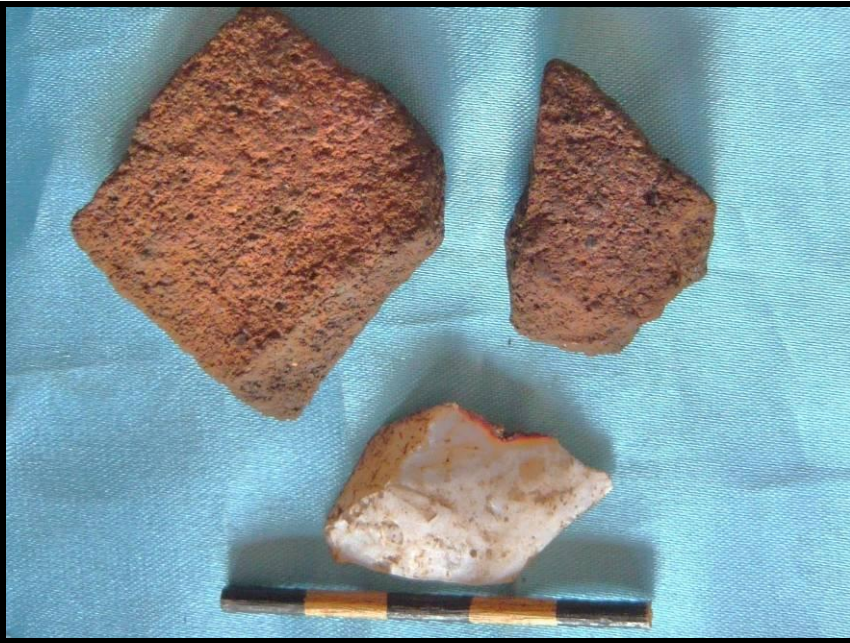
Algunos materiales colectados

La serie de hallazgos realizados, a juzgar por las características del material colectado como muestra, puede muy bien corresponder a lugares habitacionales (unidades domésticas), cuya ocupación no fue muy prolongada –unitemporales- ya que no se detectaron secuencias estratigráficas. Posiblemente cada uno de ellos no exceda los 200 metros cuadrados.
