MONITOREO DE RUIDO

*“Línea de Transmisión Santa Rita-Chagres-Panamá II
y la Ampliación de las Subestaciones Santa Rita-Chagres y Panamá II.”*

Panamá, Agosto 2009

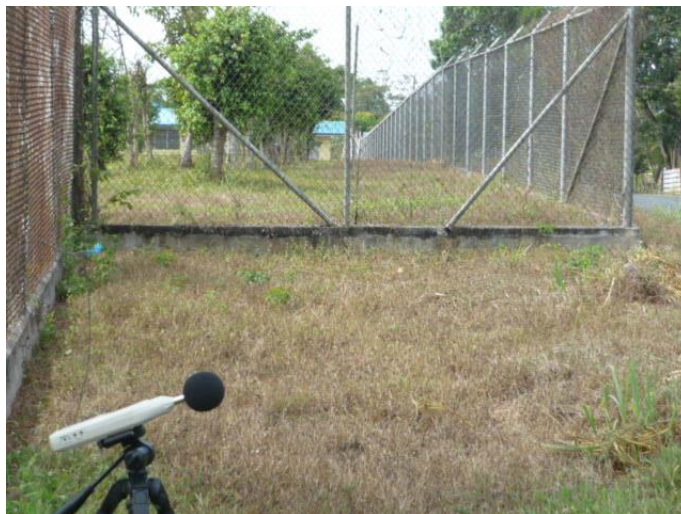
LTRD1 Comunidad de El Naranjal.

Foto N° 1 Medición de ruido en El Naranjal.

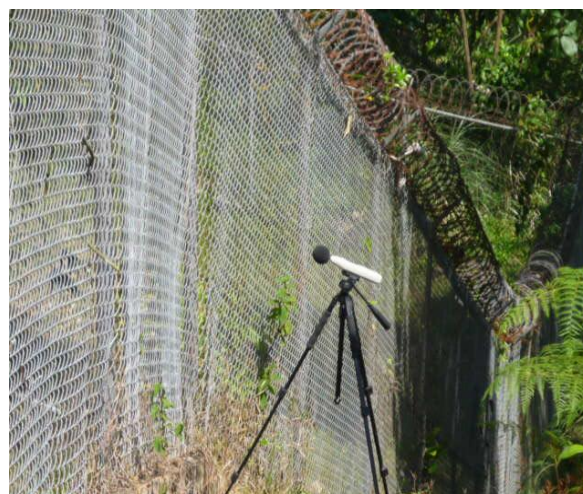
LTRD2 Se ubicó cerca de las instalaciones de la Subestación Santa Rita.

Foto N° 2 Monitoreo en la Subestación de Santa Rita.

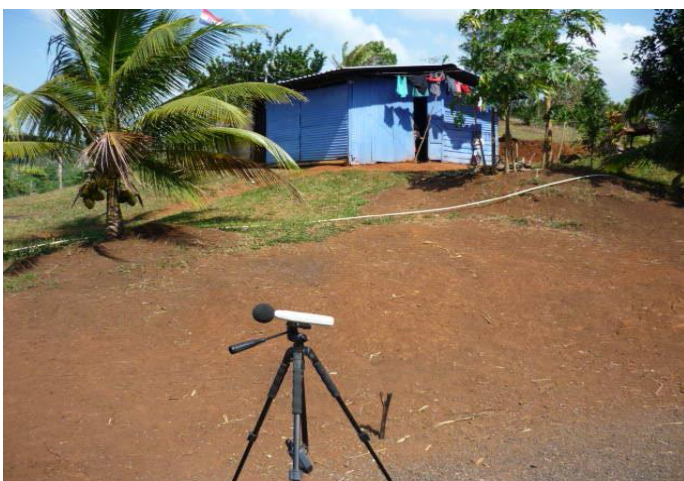
LTRD3 Comunidad de Santa Rita. El receptor más cercano es una casa de color azul.

Foto N° 3 Toma de dato en la casa cerca de la Subestación Santa Rita.

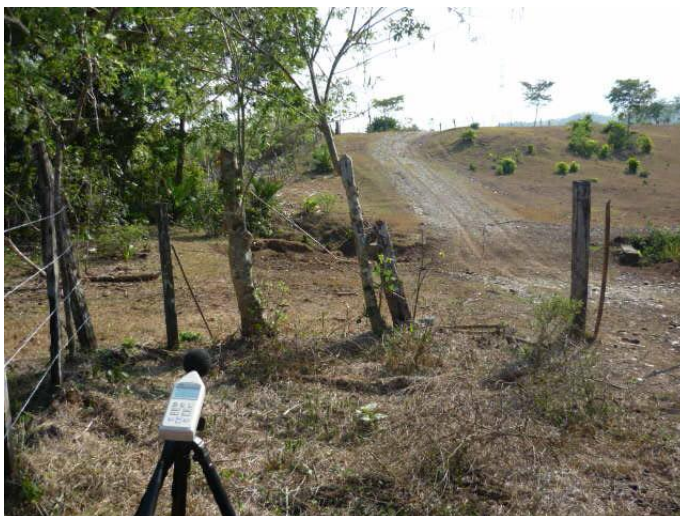
LTRD4 Entrando por el Km. 20, cerca de la torre donde inicia el proyecto.

Foto N° 4 Medición en el área donde inicia el lineamiento entrando por Km. 20.

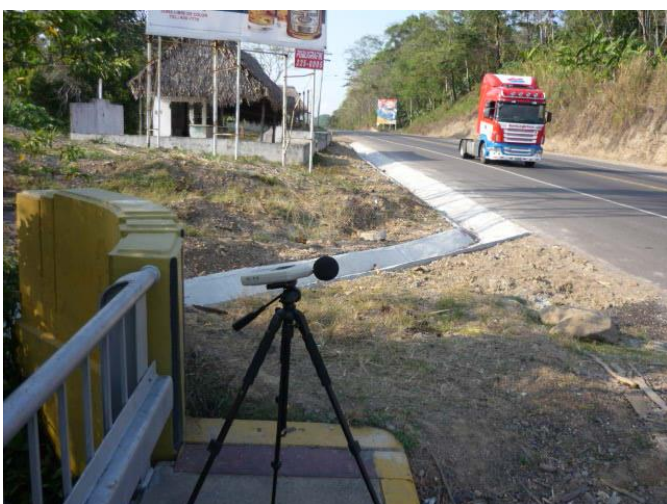
LTRD5 Sobre el puente del Río Chagres.

El máximo nivel de ruido registrado para el horario diurno fue de 82.9 en el sitio de medición

LTRD5; condición esta que podría deberse a que esta medición se realizó en el puente sobre el río Chagres donde el tráfico de vehículos y camiones es constante.

Foto N° 5 Toma de datos en el puente sobre el río Chagres.

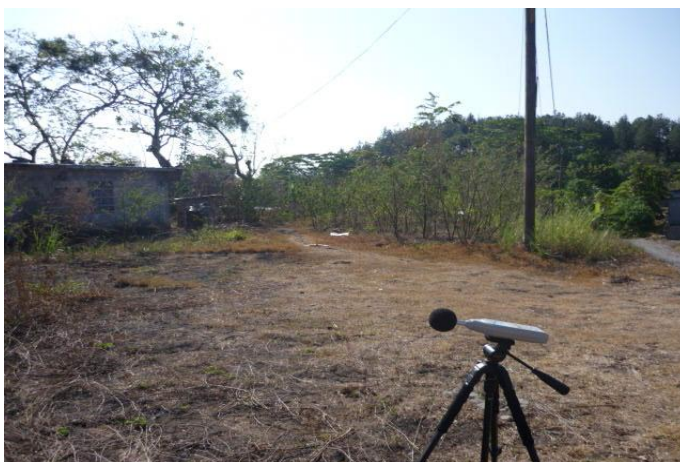
LTRD6 Comunidad La Gloria del Alto de Jalisco.

Foto N° 6 Medición de ruido en la comunidad de La Gloria del Alto del Jalisco.

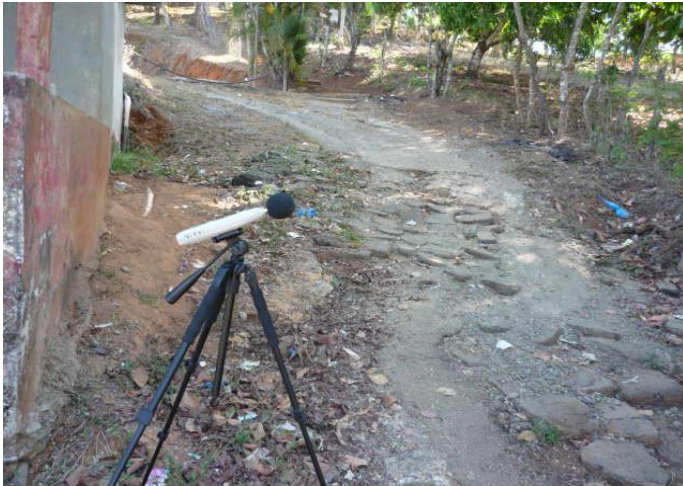
LTRD7 Comunidad el Ñaju.

Foto N° 7 Monitoreo en la comunidad del Ñaju.

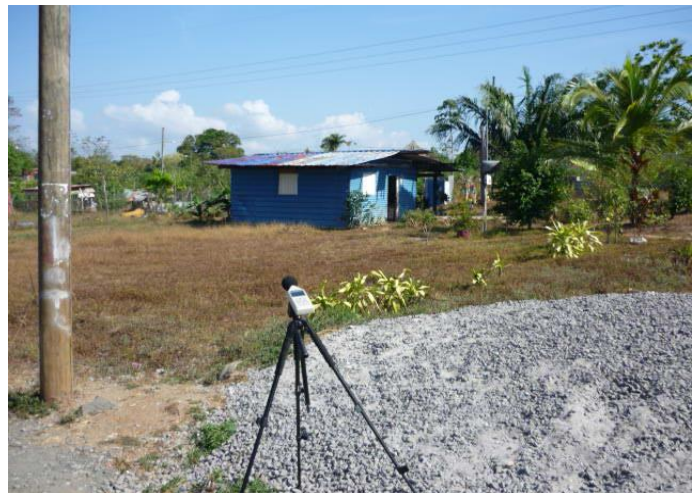
LTRD8 Comunidad Las Albinas.

Foto N° 8 Mediciones en la comunidad de Las Albinas.

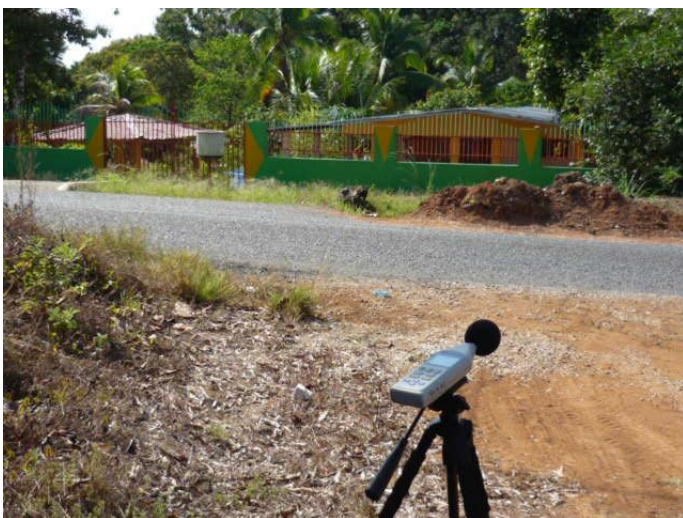
LTRD9 Cerca de la torre 22 de Elektra.

Foto N° 9 Medición cerca de la torre 22 de Elektra.

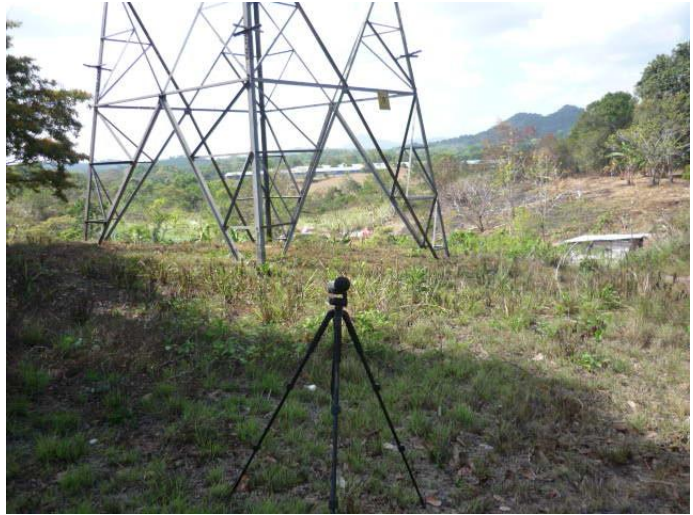
LTRD10 Entrando por la calle Arco Iris, cerca de la torre 24 de Elektra.

Foto N° 10 Medición en la torre 24 de Elektra, por la calle Arco Iris.

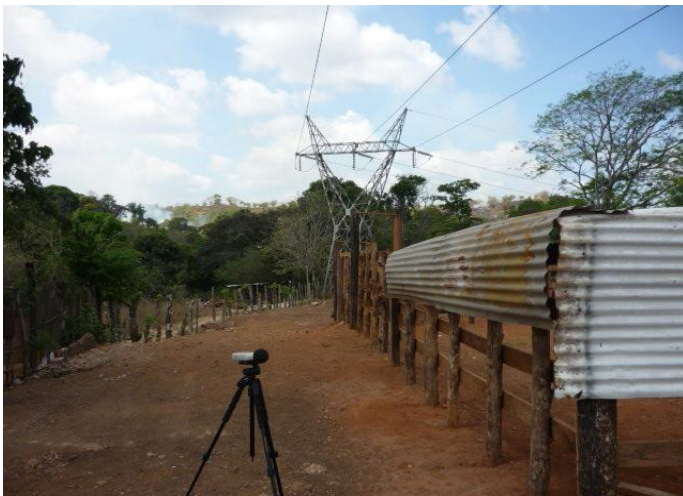
LTRD11 Calzada Larga cerca de la torre 34 de Elektra

Foto N° 12 Toma de dato en la torre 34 de Elektra en Calzada Larga.

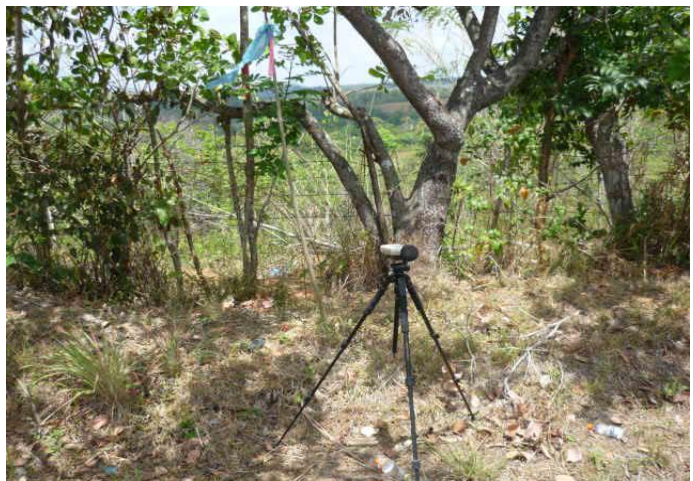
LTRD12 Comunidad de La Primavera en Pedregal

Foto N° 13 Medición en la comunidad de La Primavera, Pedregal.

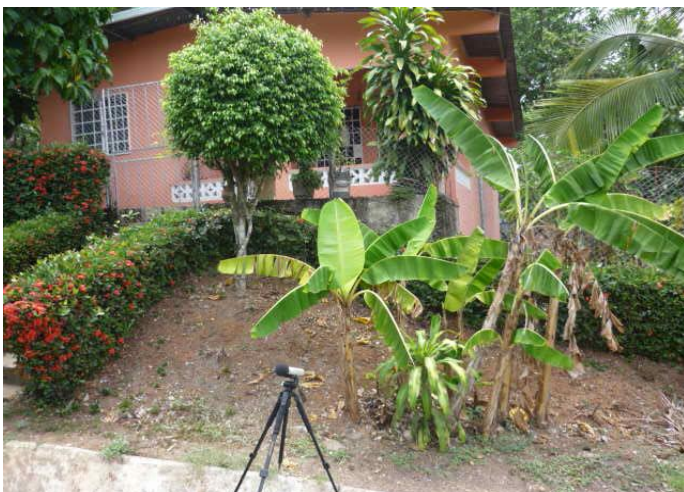
LTRD13 En la Comunidad Santa Cruz, Pedregal.

Foto N° 14 Medición en la comunidad de Santa Cruz, Pedregal.

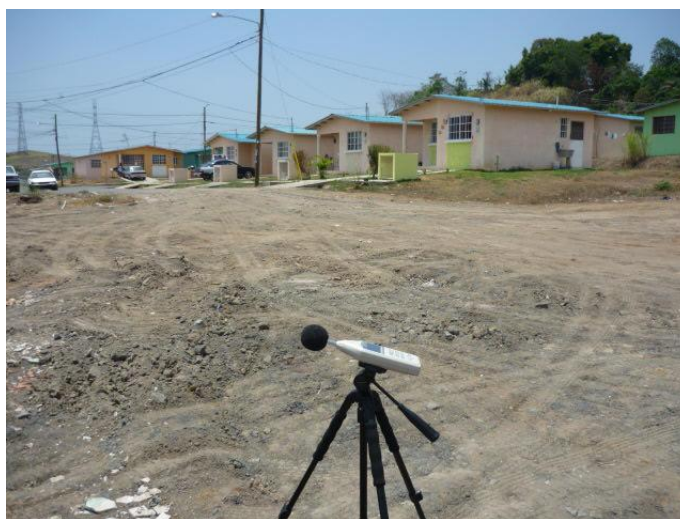
LTRD14 Residencial Altos de Villalobos.

Foto N° 15 Monitoreo en la comunidad de Altos de Villalobos.

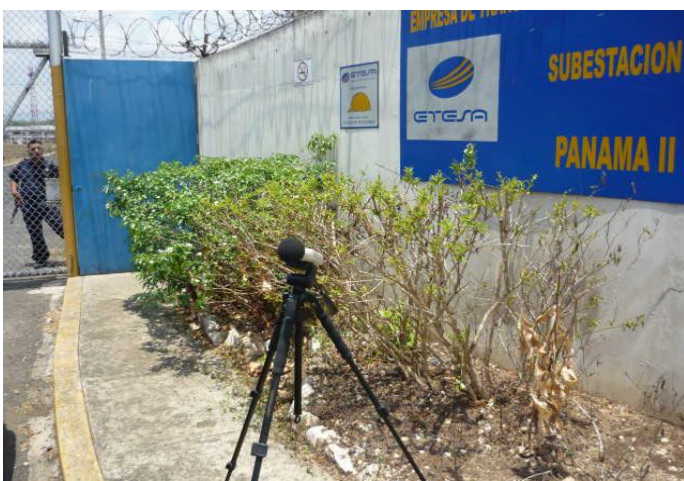
LTRD15 En la entrada de la Subestación Panamá II.

Foto N° 16 Medición al frente de la subestación Panamá II.
