**Informe de Monitoreo de Calidad de Aire
Partículas Totales en
Suspensión (PTS)**

Estudio de Impacto Ambiental Categoría II

Proyecto “Agro Playa Blanca, S.A.”

Julio, 2018.

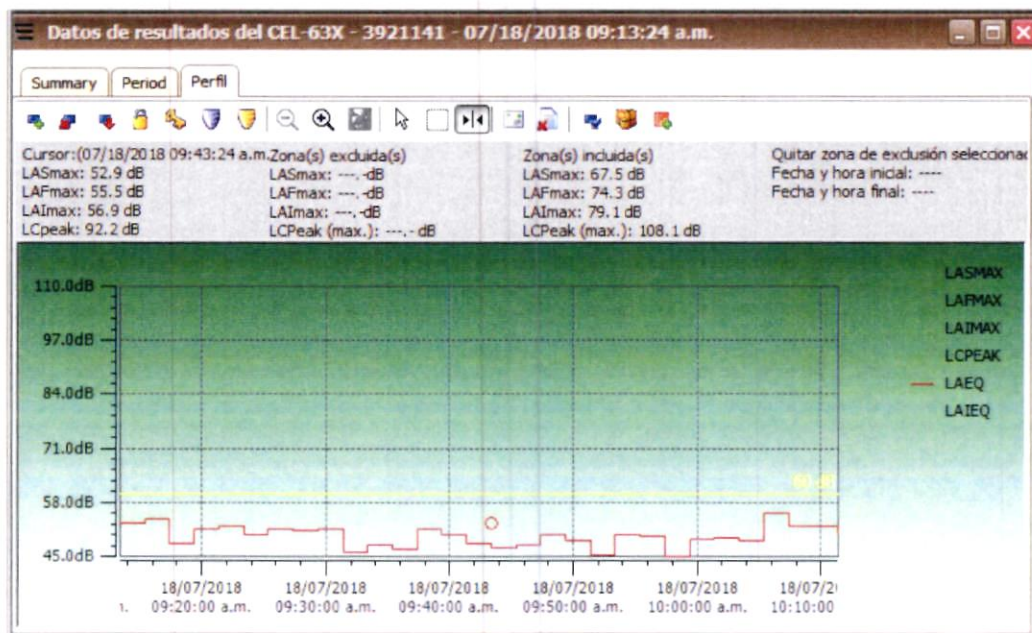
Gráfica 5.1. Registro de datos del equipo durante la medición en el Punto P1

Fuente: Datos obtenidos por el software del sonómetro. CODESA, 2018. En el Anexo 5.2 se adjuntan los valores obtenidos por el equipo de medición.

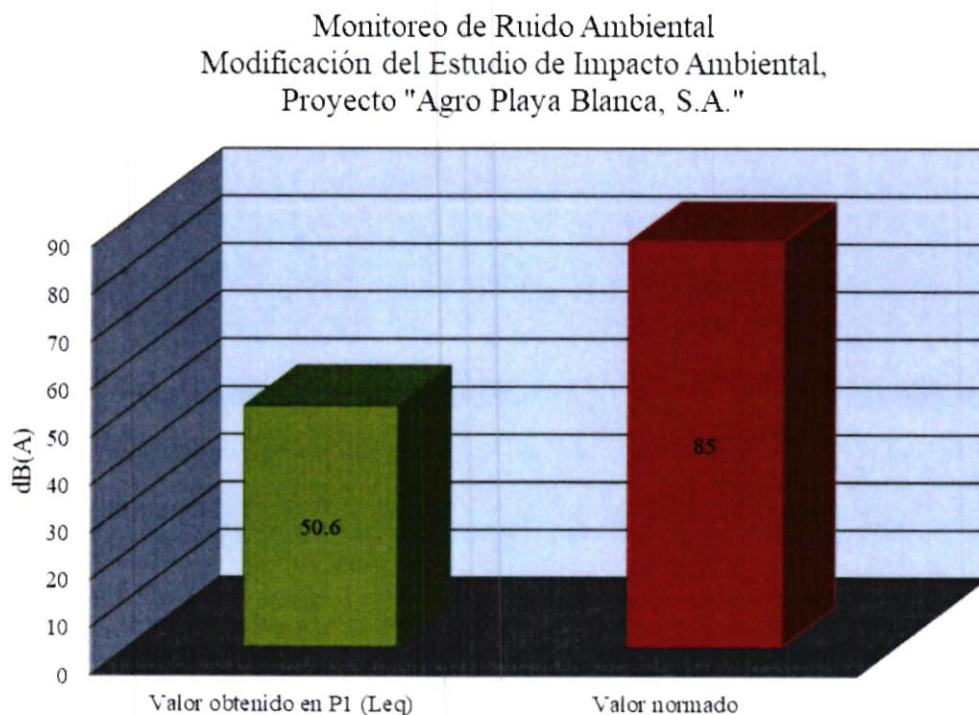
Gráfica 5.2. Gráfica comparativa entre el valor Leq obtenido en la medición en el Punto P1 y el valor normado

Fuente: Datos de campo. CODESA, 2018. Leyenda: Decreto Ejecutivo 306 de 4 de septiembre de 2002.

El valor Leq obtenido en el Punto P1, fue de 50.6 dB(A), tal como se aprecia en la tabla 5.3; este se compara con el valor normado de 85 dB que establece el Decreto Ejecutivo 306 de 4 de septiembre de 2002.

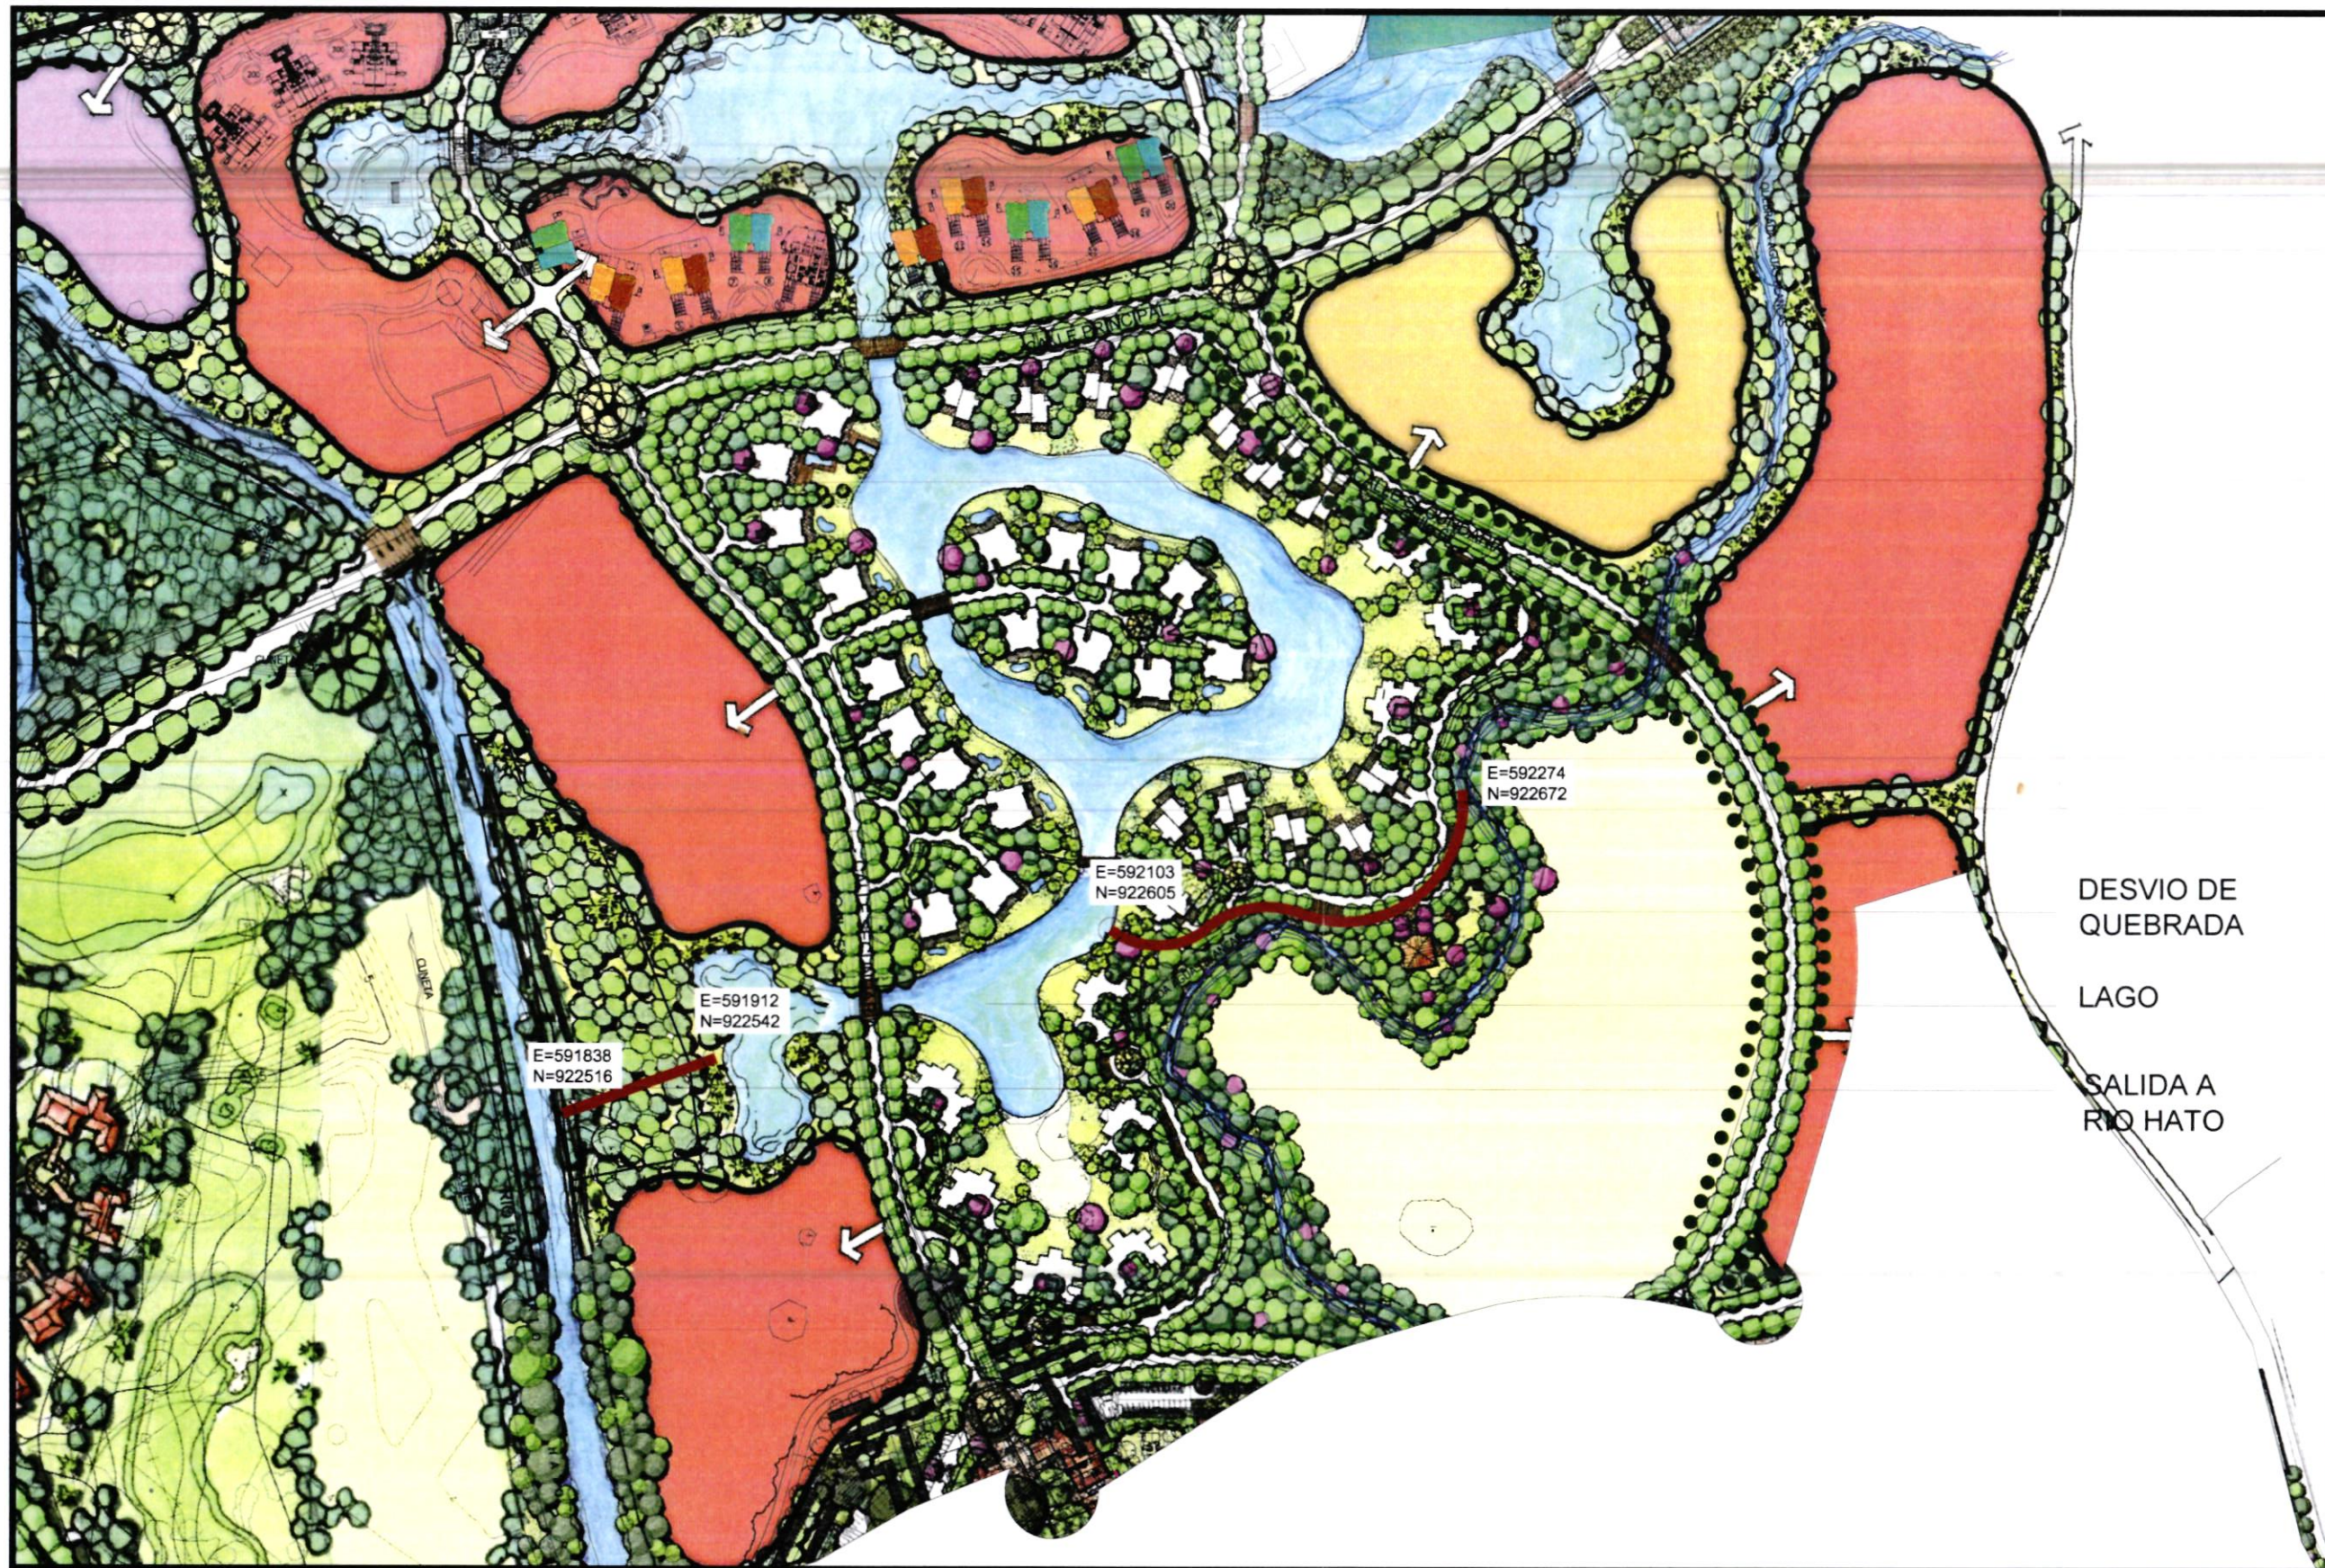
PLANO TALLER	
PROYECTO:	AGRO PLAYA BLANCA
SOLICITADOS POR:	J.R. ICAZA
REVISADO POR:	T. PÉREZ
FECHA:	11 DE JULIO 2018
HOJA #	1 DE 1
CONTENIDO:	PROPUESTA DE DESIVIO DE QUEBRADA AGUAS BLANCAS

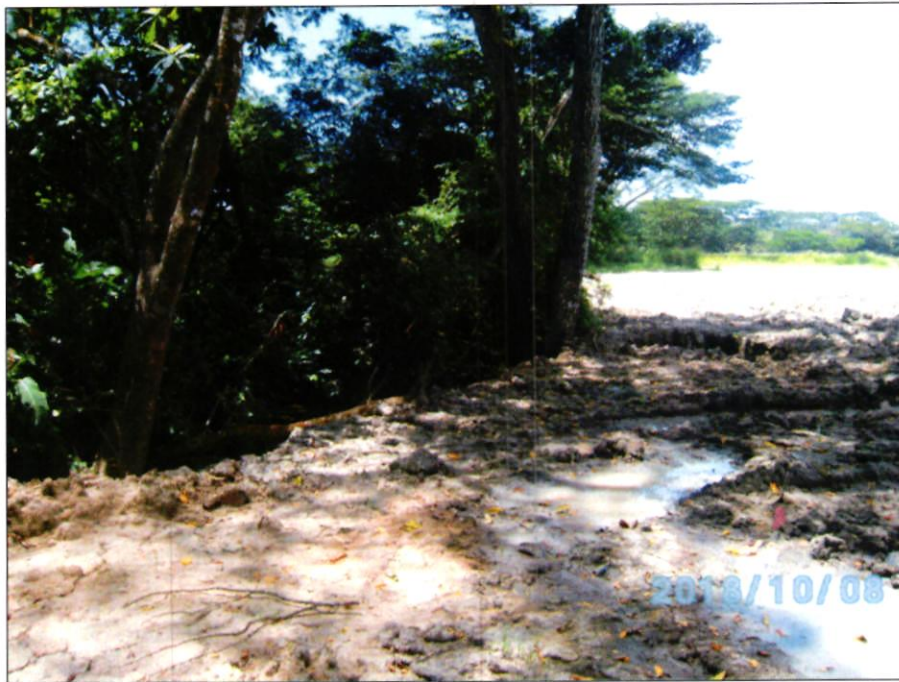
Foto. N°1 Unión a quebrada Agua Clara e inicio del Canal artificial

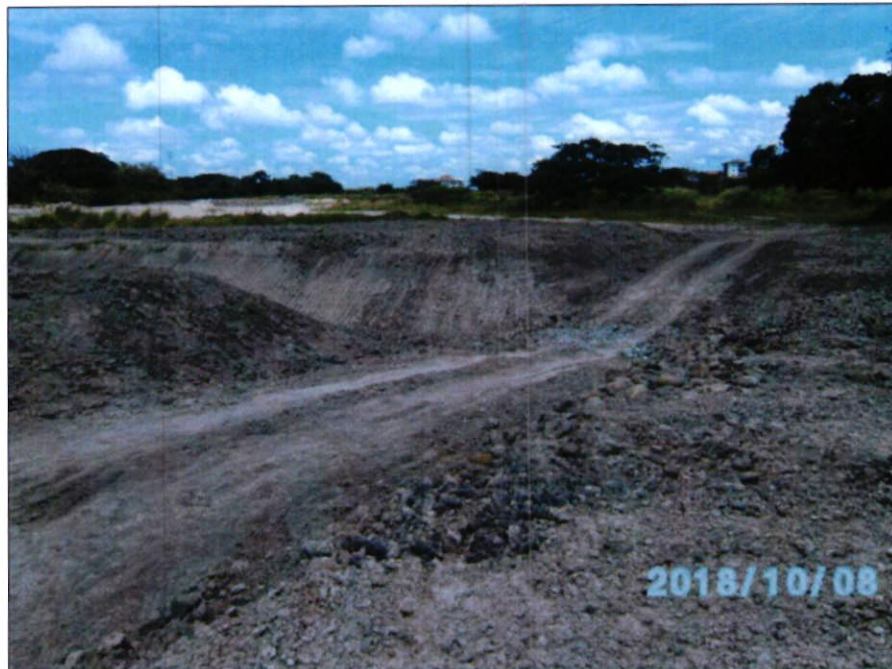
Foto. N°2 Parte central del Canal artificial donde ira un puente.

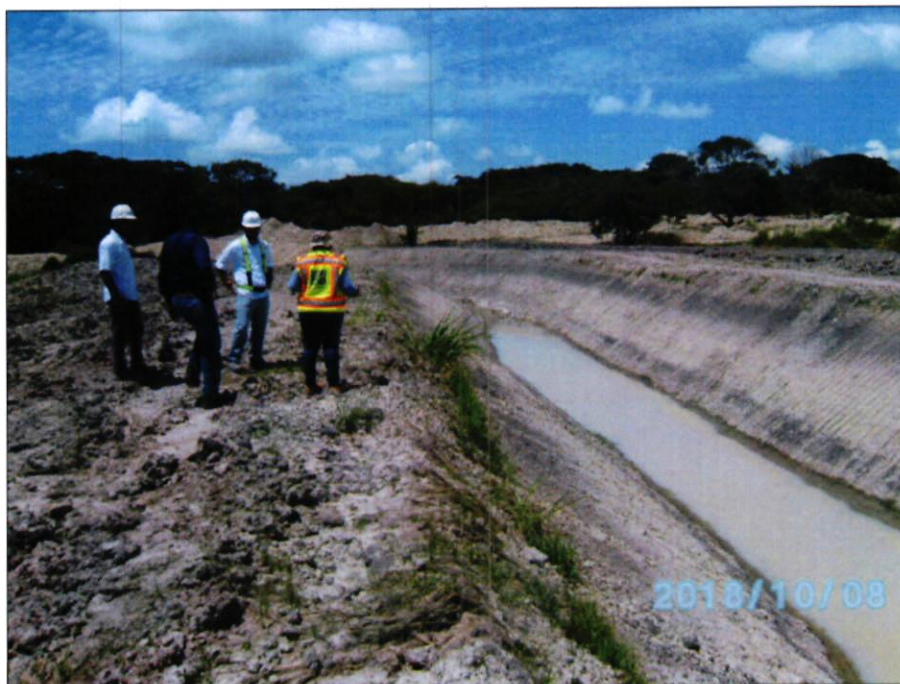
Foto. N°3 Parte central del Canal artificial que será revestido de rocas.

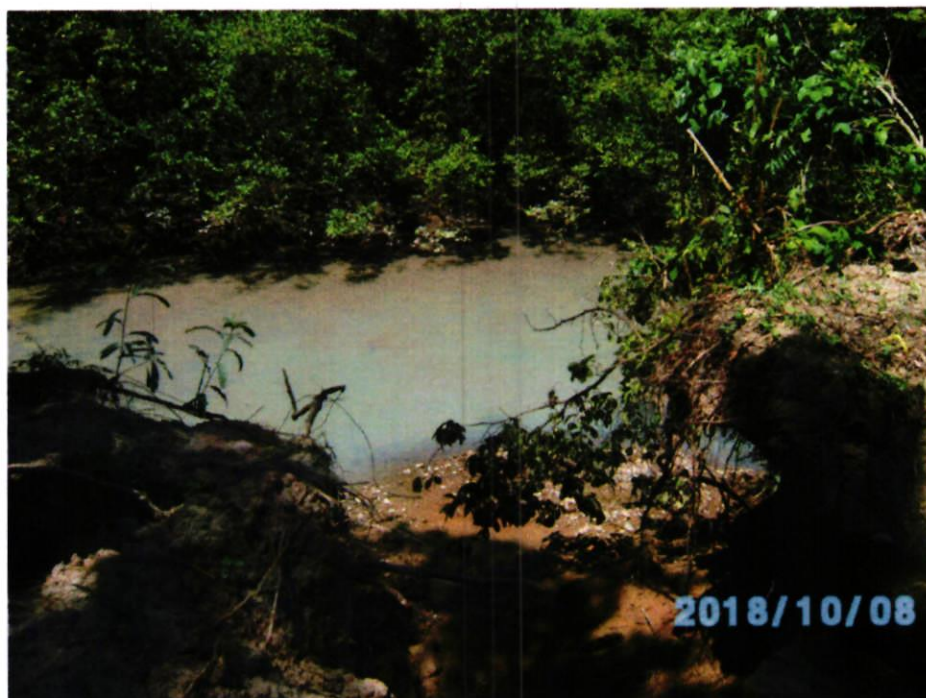
Foto. N°4 Parte final del Canal artificial que se une a río Hato.

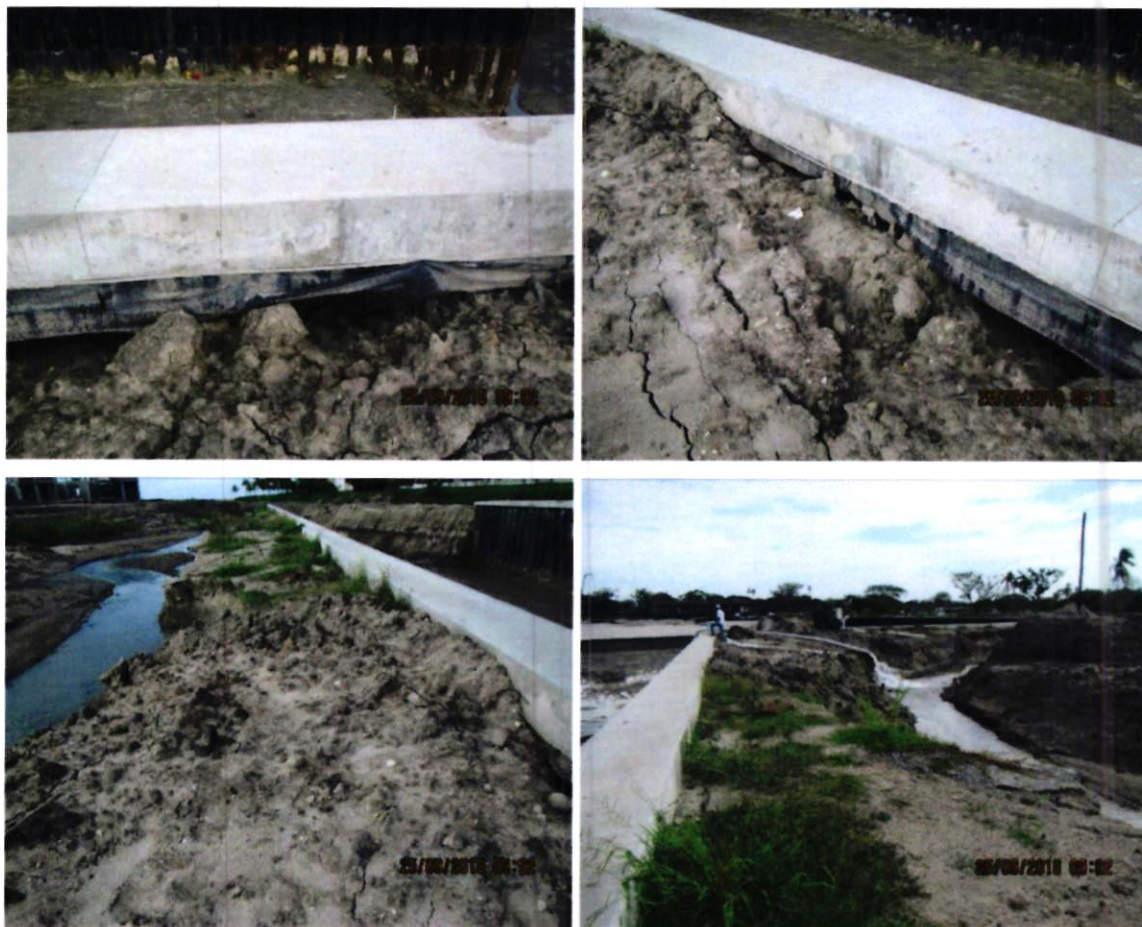
fase final de ejecución, razón por la cual se encontraba en su momento más crítico pues tenía la parte interna 100% excavada y seca lo que hace que todo el material que se encuentra en la parte externa del muro ejerza una fuerza de empuje en los muros. Del mismo modo, la temporada de lluvia ha empezado y con esas la Quebrada Aguas Claras tiene crecidas importantes lo que puede generar fuertes corrientes de agua en dirección a la desembocadura en el Río Hato. Debido a la proximidad de la Quebrada Aguas Claras con el muro de contención, esas corrientes que se generan sumadas al momento crítico de la construcción generaban factores de extremo riesgo los cuales pudieran ocasionar la ruptura o hasta el colapso del muro de contención.

Imágenes 12 a 15. Vistas de las afectaciones a los trabajos en la marina del proyecto Agro Playa Blanca Fase II

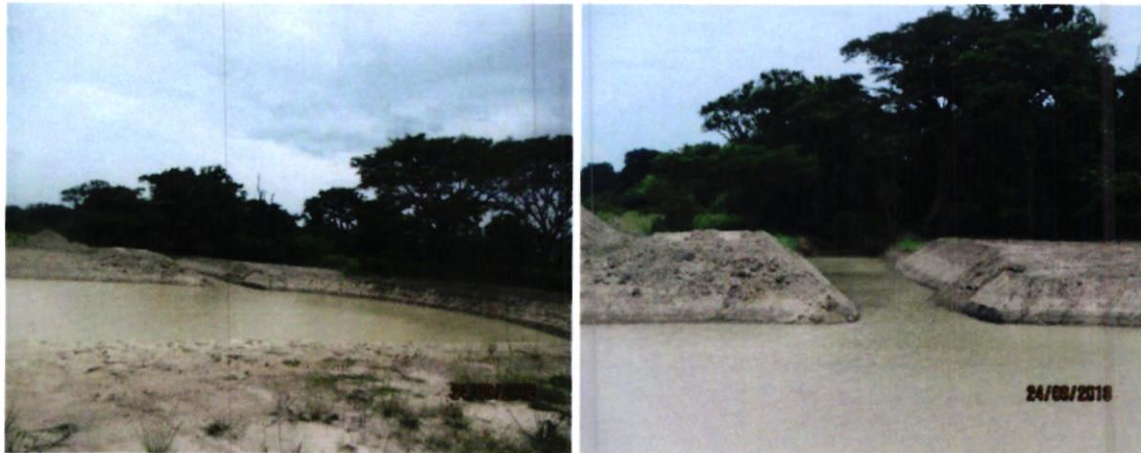
En las siguientes imágenes, se evidencian las actividades realizadas para el desvío y creación del nuevo cauce de la quebrada Aguas Blancas (Aguas Claras). Como se puede observar, fue necesario la movilización de suelo, lo cual involucró el desbroce de cobertura vegetal, principalmente al inicio del desvío y al final o desembocadura del nuevo cauce; la vegetación en esta zona era principalmente de tipo arbustiva y herbácea.

Imágenes 16 y 17. Vista del lago y cauce creado para el desvío de la Quebrada Aguas Blancas (Aguas Claras)

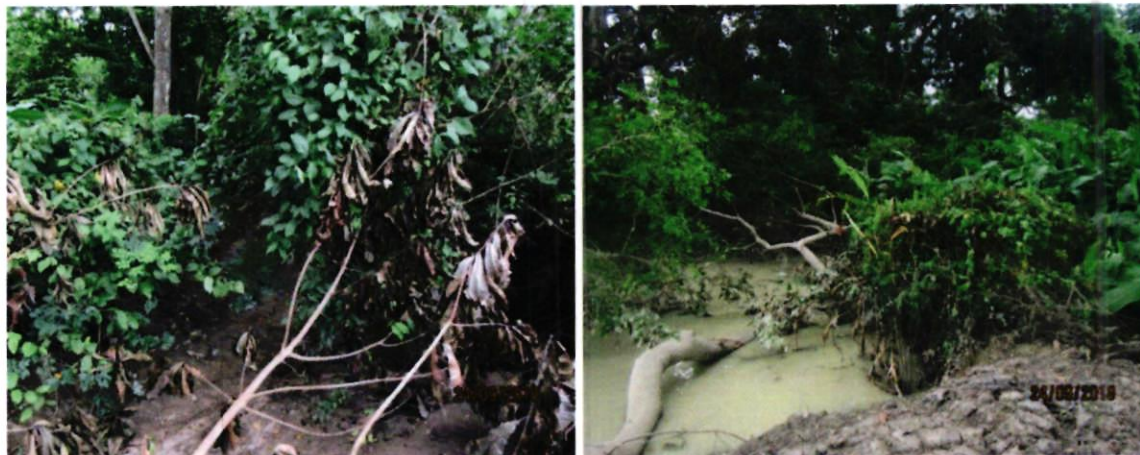
Imágenes 20 y 21. Vista del tramo de la Quebrada Aguas Blancas (Aguas Claras) donde pasaba el cauce y del tramo donde pasa, después del desvío

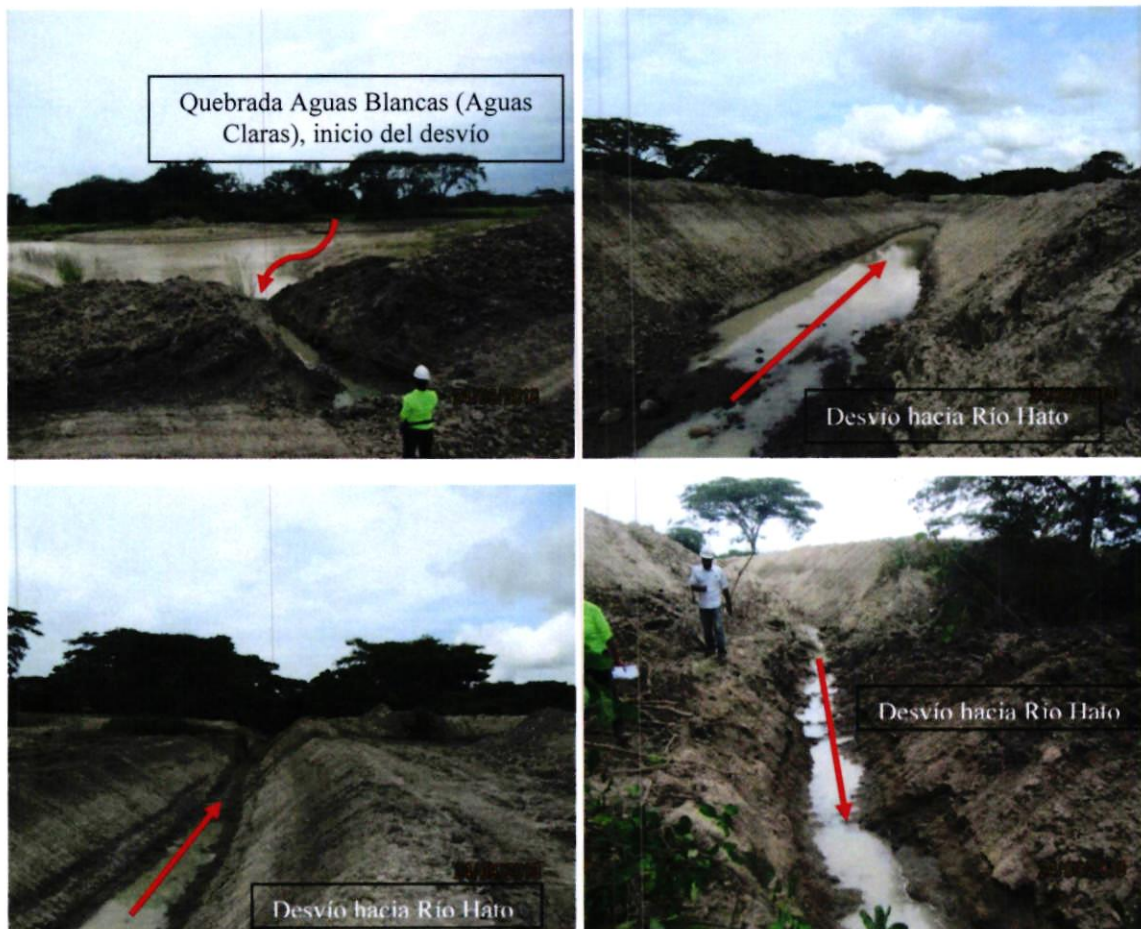
Imágenes 22 a 25. Vistas del cauce creado

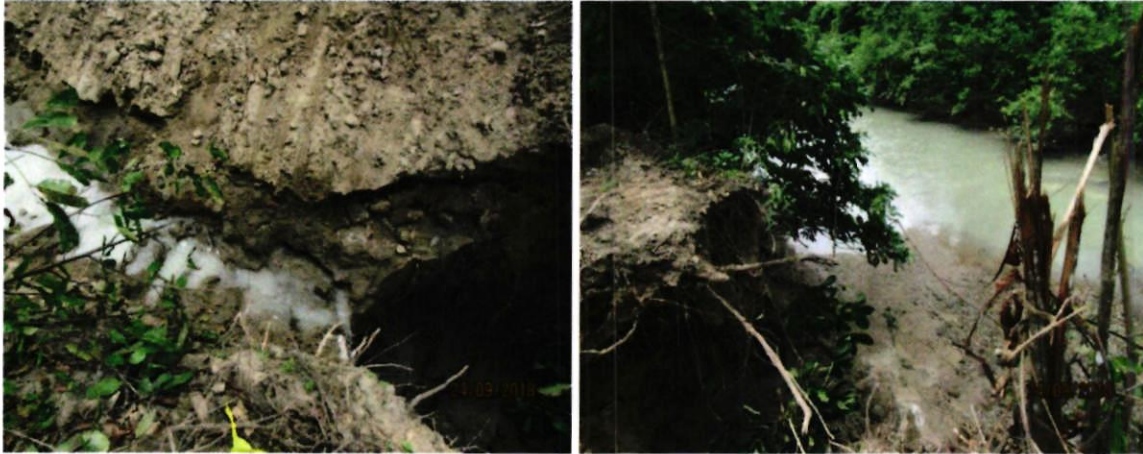
Imágenes 26 a 27. Tramo final del nuevo Cauce de la Quebrada Aguas Blancas (Aguas Claras) y su descarga al Río Hato
