DESCRIPCIÓN DE LA MODIFICACIÓN A REALIZAR CONFRONTÁNDOLA CON LOS COMPONENTES DEL PROYECTO

DEL EsIA APROBADO.

**Praderas del Valle de Tanara Análisis espacial de
Ley Forestal del 3 de Febrero de 1994, Art23.**

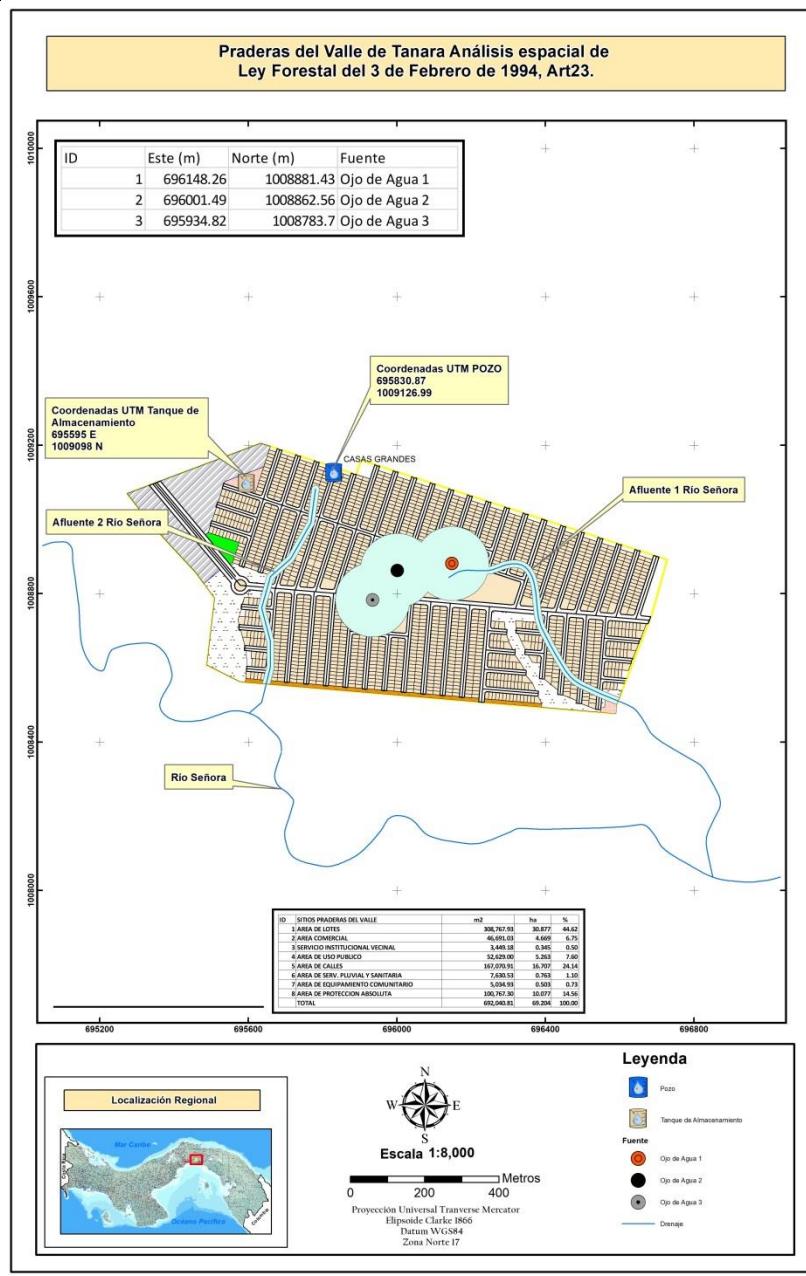
COMPONENTES DEL ESIA APROBADO

El plano presentado en el Estudio de Impacto Ambiental aprobado, se desarrolló sobre una escala 1:50000, por ende, la ubicación de los cuerpos de agua no correspondió al escenario real. Tanto, las áreas de servidumbre pluvial y sanitaria, como las zonas de protección absoluta no varían de acuerdo a lo presentado en el documento originalmente aprobado. El mapa adjunto, presenta la ubicación real de los cuerpos de agua con respecto al diseño del proyecto. La escala del plano es de 1:8000.

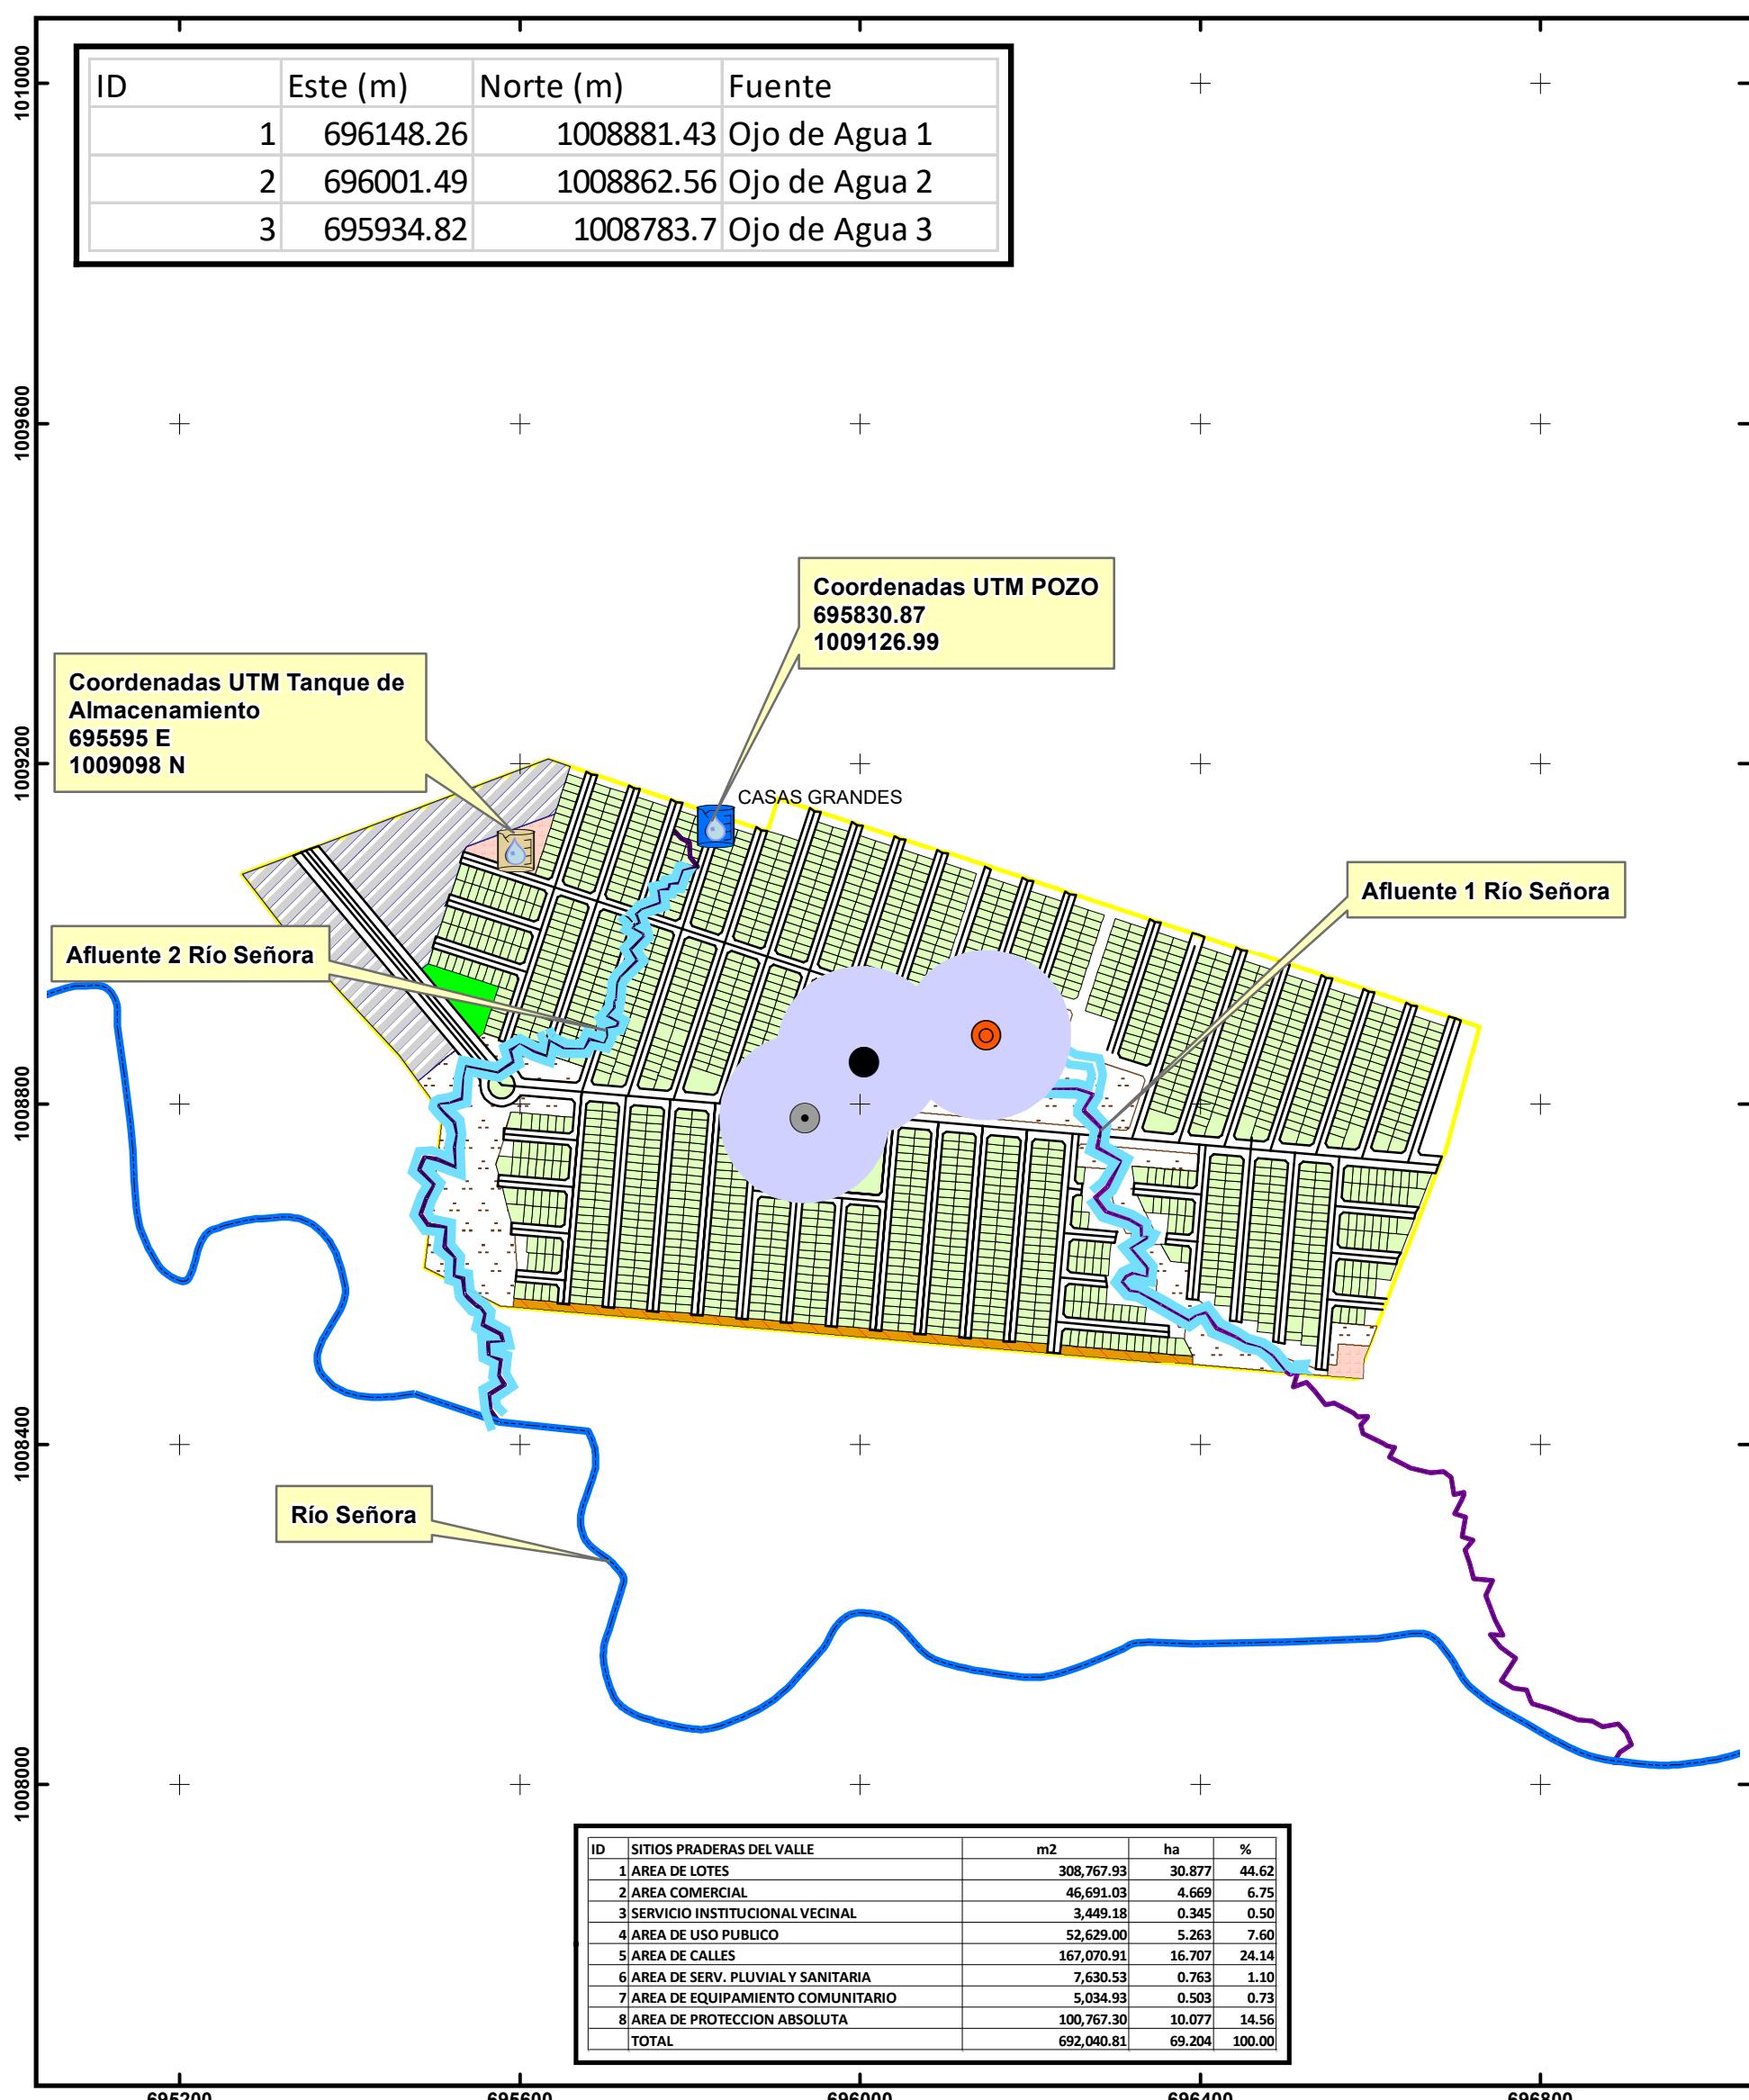
Escala 1:8,000

Para mayor detalle se puede observar plano en anexo de este documento, junto con coordenadas de quebrada 1 y quebrada 2.

En el área del Proyecto fueron identificados 2 afluentes del Río Señora, los cuales serán parte de las áreas verdes del Proyecto, salvaguardándose mínimo 10 metros de vegetación en cada lado del cauce. En torno al afluente 1, fueron localizados tres ojos

de agua, a los cuales se les ha de guardar radio de 100 metros conforme artículo 23 de la ley forestal. Estos también serán integrados a las áreas verdes del Proyecto.
