INFORME SOBRE LA APLICACIÓN Y EFICIENCIA DE LAS MEDIDAS DE MITIGACIÓN DEL ESTUDIO DE IMPACTO AMBIENTAL CATEGORÍA I

PROYECTO: “INSTITUTO PANAMERICANO DE CHIRIQUÍ”

Periodo evaluado: *Informe # 16 – ABRIL, MAYO Y JUNIO 2019*

Auditora Ambiental: Ing. Gisela S. Santamaría B.
Registro: AA-009- 2006- actualizada 2019

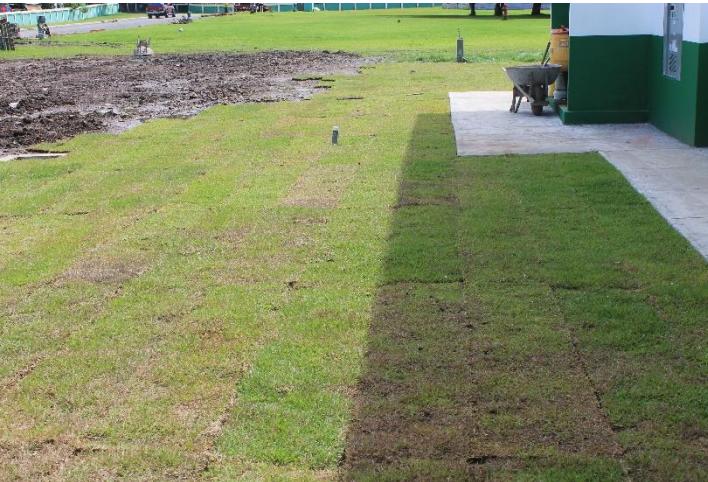
IMPACTO AMBIENTAL	MEDIDAS ESPECÍFICAS	OBSERVACIÓN /EVIDENCIA	%CUMPLIMIENTO
Afectación a la cobertura vegetal	Sólo eliminar la cobertura vegetal de las áreas señaladas en el plano arquitectónico.	<p>El desarraigue de la cobertura vegetal se realizó de acuerdo con lo establecido en los planos y de acuerdo con lo establecido en la Resolución de Indemnización ecológica, evidenciado en los informes presentados. Se realiza la colocación y siembra de grama en las áreas correspondientes a área verde del pabellón B.</p>

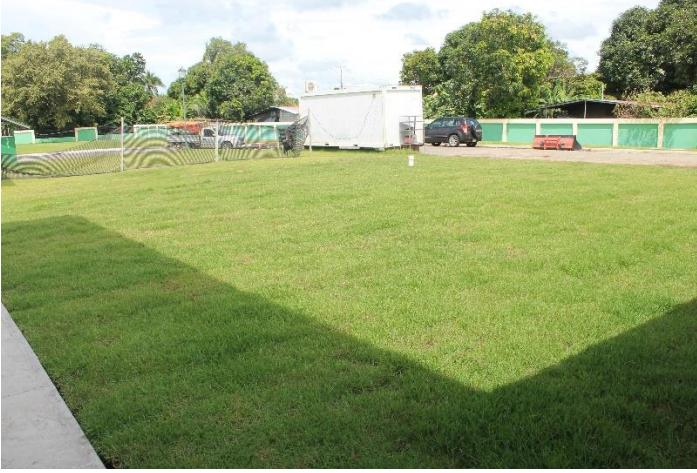
IMPACTO AMBIENTAL	MEDIDAS ESPECÍFICAS	OBSERVACIÓN /EVIDENCIA	%CUMPLIMIENTO
	Una vez terminada la construcción revegetar las áreas desnudas	<p>Todas las áreas de uso público para los periodos evaluados están revegetadas y reciben mantenimiento adecuado.</p>

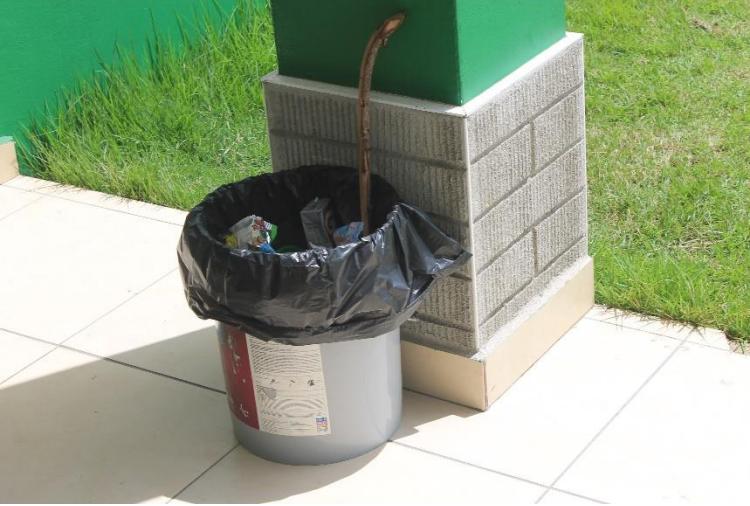
IMPACTO AMBIENTAL	MEDIDAS ESPECÍFICAS	OBSERVACIÓN /EVIDENCIA	%CUMPLIMIENTO
	Realizar la recolección y disposición de la basura cada dos días.	<p>Se han colocado tanques en los pasillos del pabellón B para que los estudiantes depositen los desechos comunes.</p>

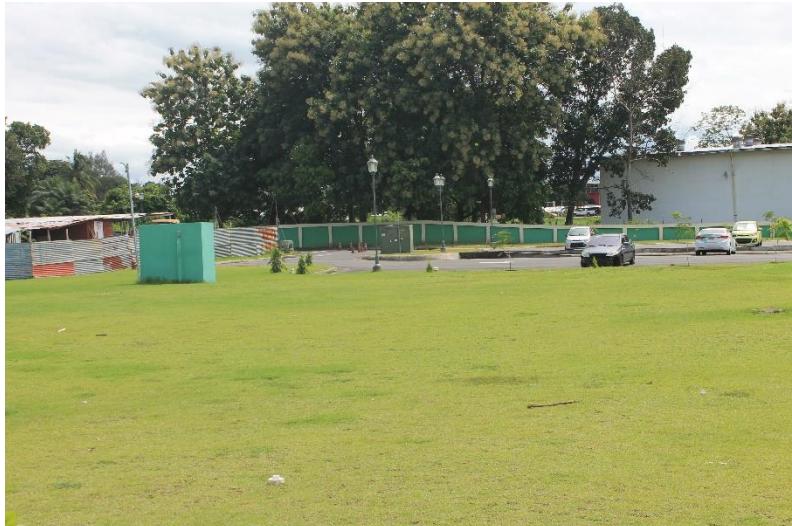
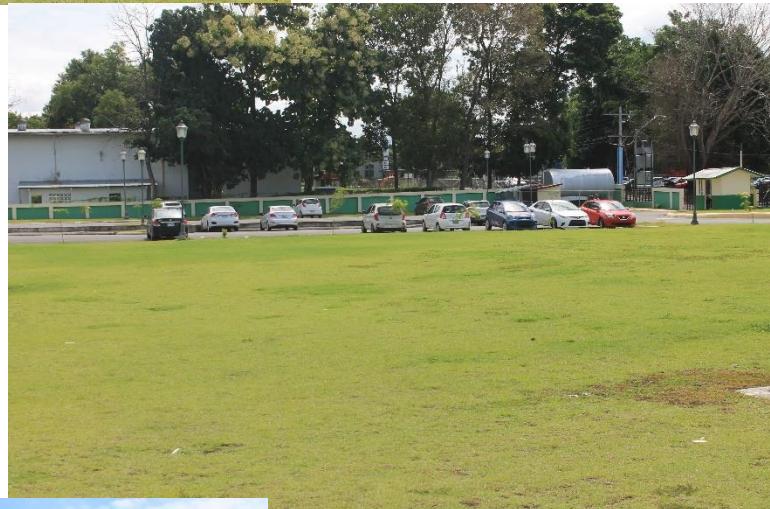
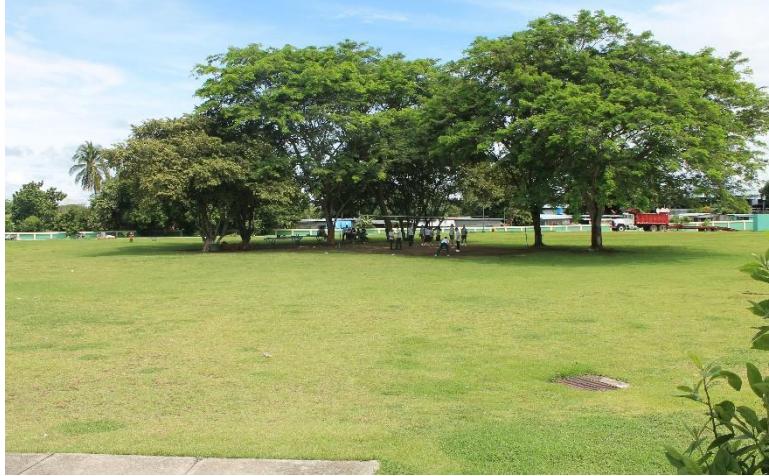
Áreas verdes en los alrededores de los pabellones de aulas

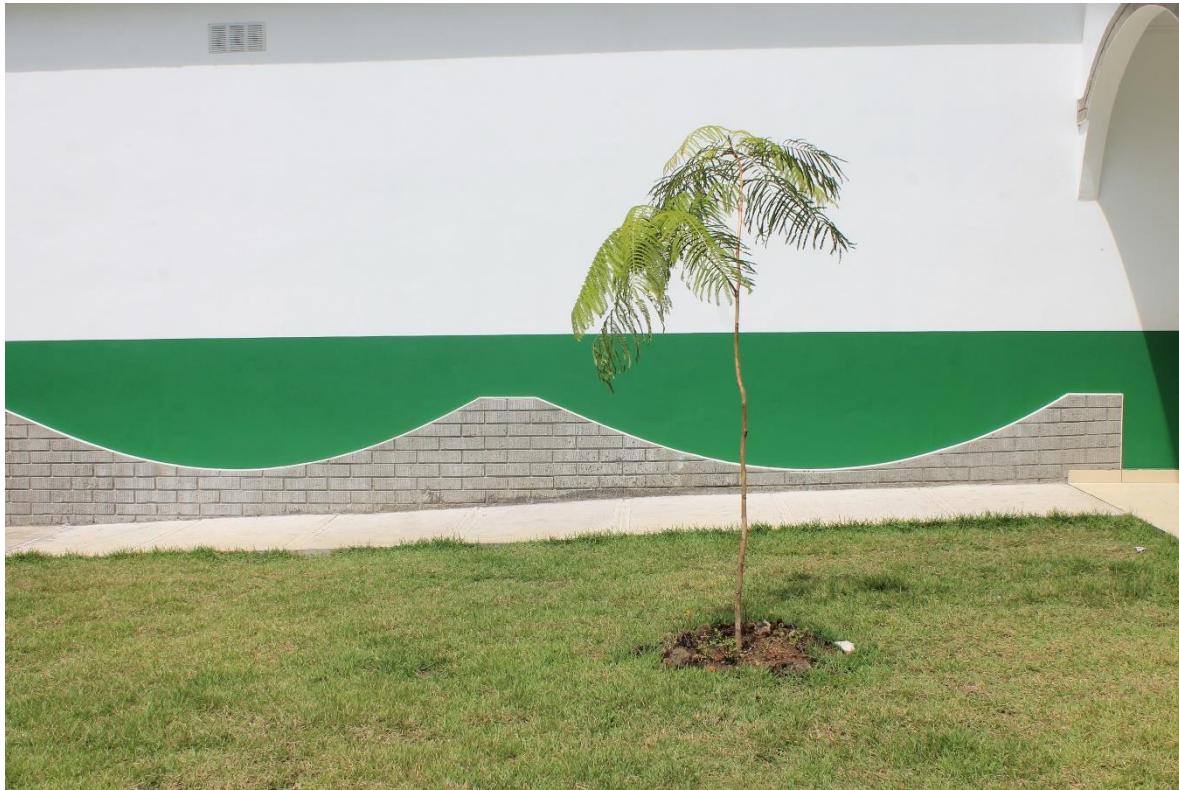
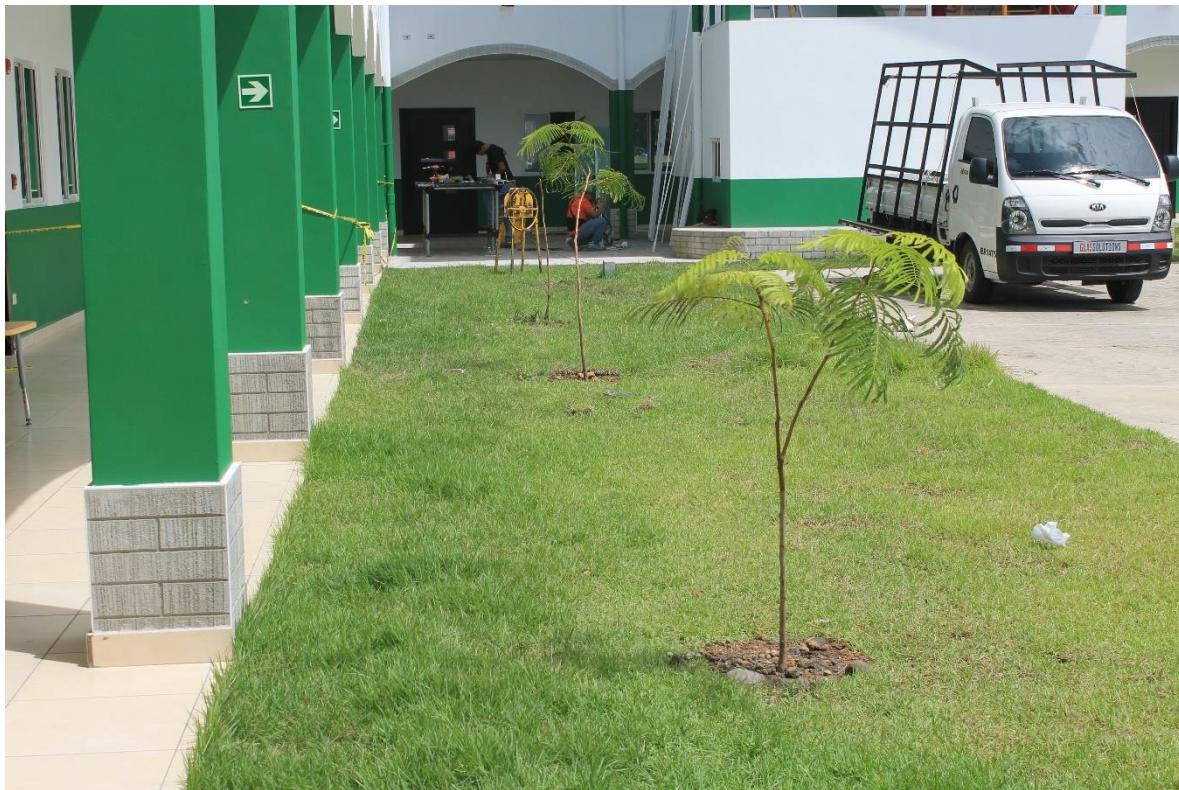
Siembra de plantones ornamentales en áreas verdes

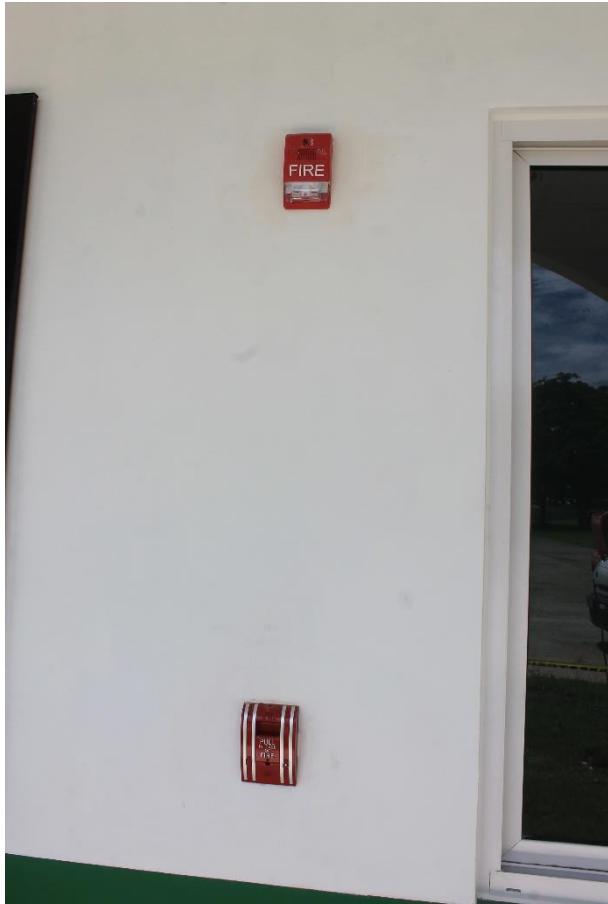
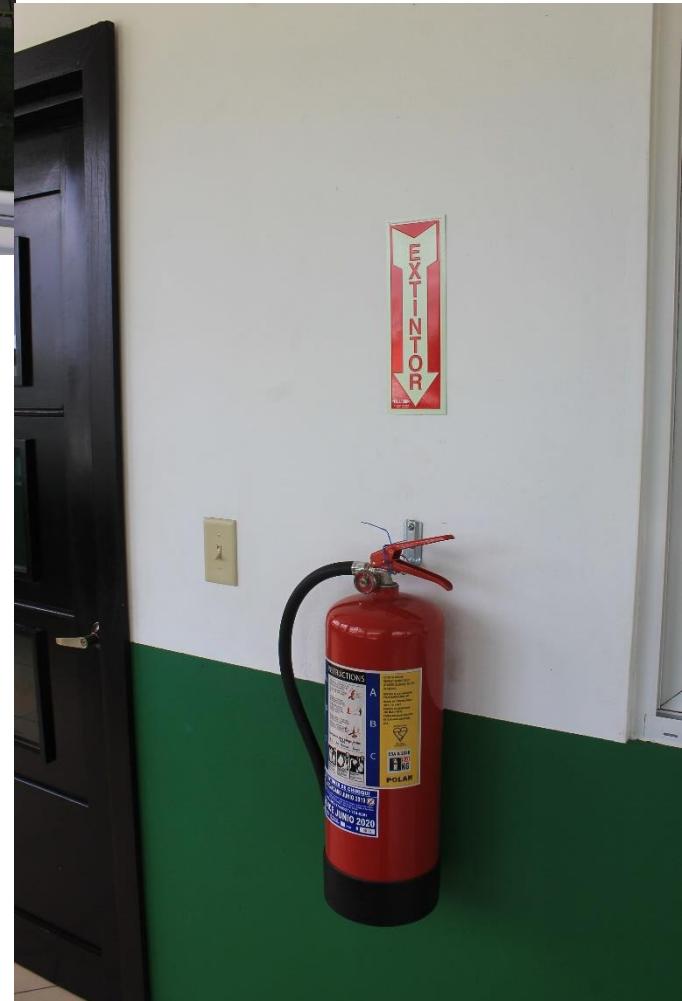
Sistema Contra incendios y extintores en los pasillos del Pabellón B

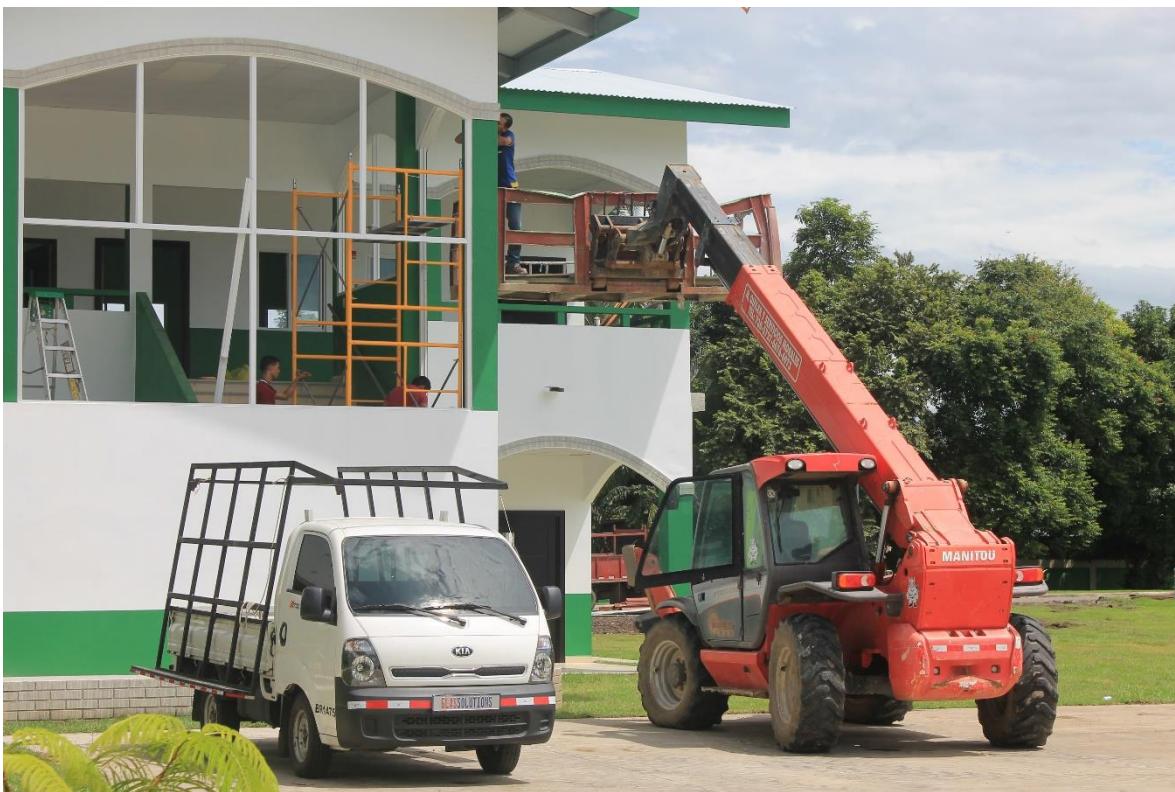
Instalación de ventanales en los pasillos Pabellón B
