INFORME DE MONITOREO EMISIONES DE VEHICULOS AUTOMOTORES

2017

EMISIONES DE FUENTES MÓVILES

| Empresa | Cemento Bayano, S.A. |

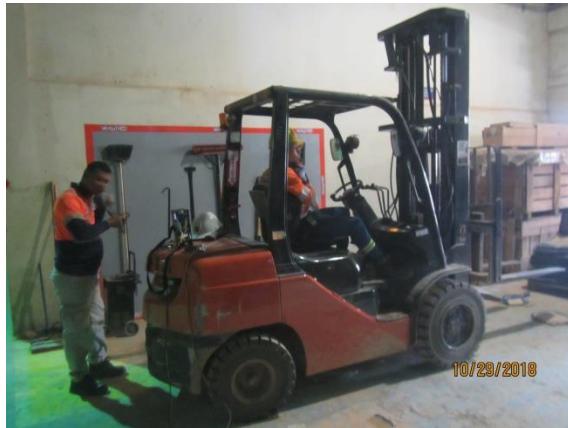
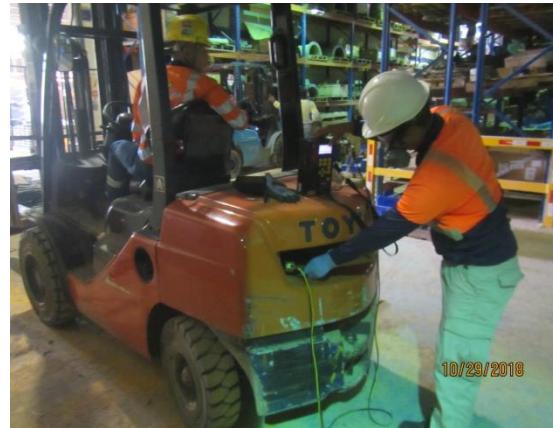
| Equipo | Fecha | Opacidad (OP) (U.H.) % | Limite Permisible Decreto Ejecutivo No. 38 de 2009 (U.H.) % |
|---|---|---|---|
| Montacargas Toyota | 29/10/18 | 40 | 70 |

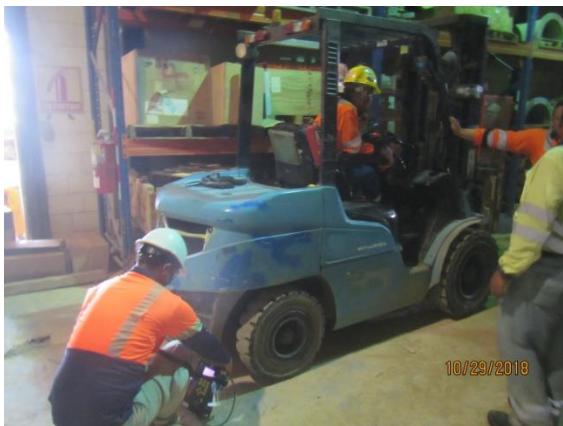
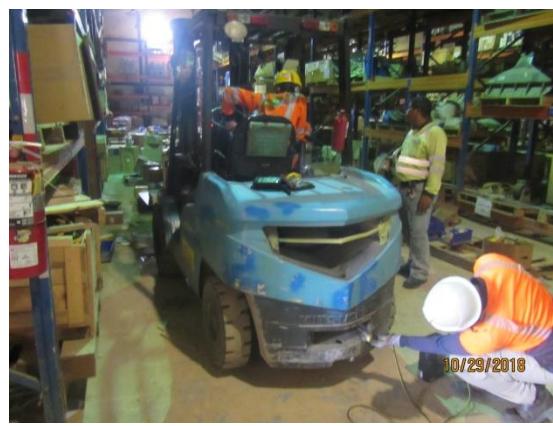
| Equipo | Fecha | Opacidad (OP) (U.H.) % | Limite Permisible Decreto Ejecutivo No. 38 de 2009 (U.H.) % |
|---|---|---|---|
| Montacargas Mitsubishi | | 45 | |

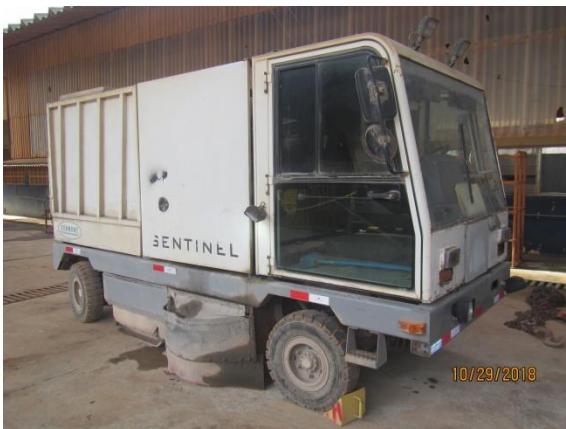
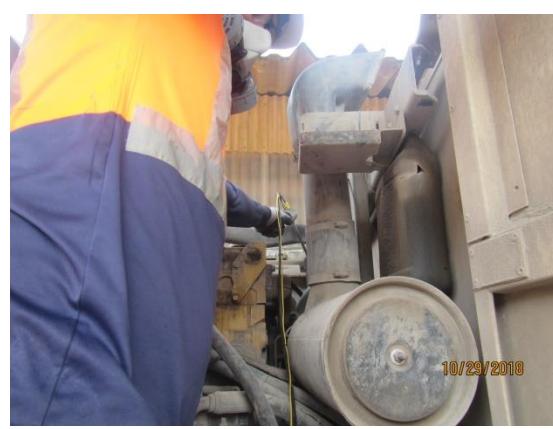
| Equipo | Fecha | Opacidad (OP) (U.H.) % | Limite Permisible Decreto Ejecutivo No. 38 de 2009 (U.H.) % |
|---|---|---|---|
| Carrito Barredor SENTINEL | | 45 | |

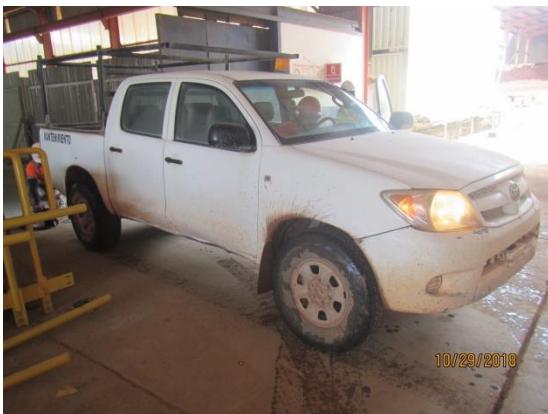
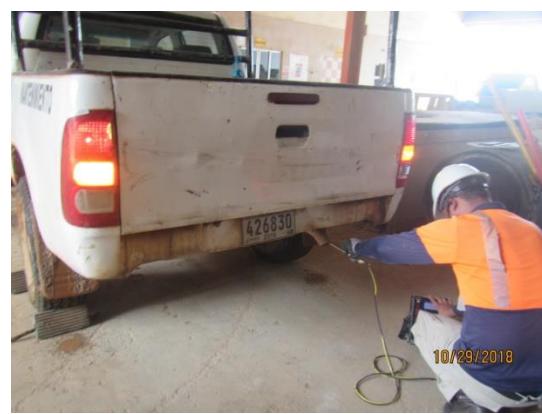
| Equipo | Fecha | Opacidad (OP) (U.H.) % | Limite Permisible Decreto Ejecutivo No. 38 de 2009 (U.H.) % |
|---|---|---|---|
| Hilux / 426830 | | 35 | |

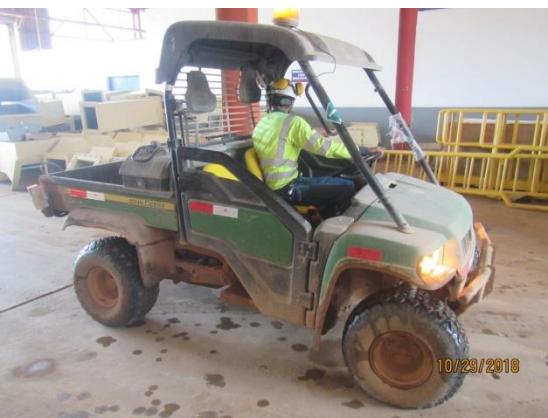
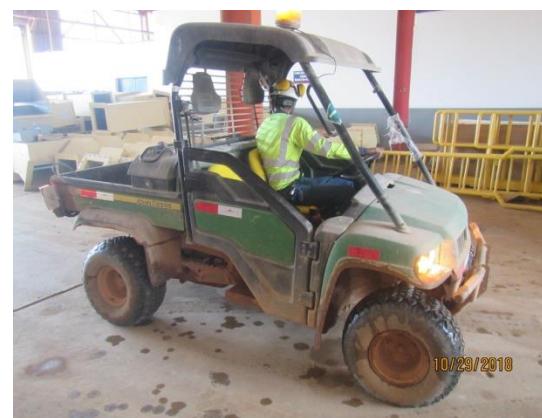
| Equipo | Fecha | Opacidad (OP) (U.H.) % | Limite Permisible Decreto Ejecutivo No. 38 de 2009 (U.H.) % |
|---|---|---|---|
| Carrito John Deere | | 40 | |
