INFORME DE SEGUIMIENTO AL PLAN DE MANEJO AMBIENTAL

Nombre del Proyecto	BELLA NATURA
Resolución de Aprobación	DIEORA IA-005-2017
Promotor	PROMOTORA CPM, S.A.
Ubicación	CORREGIMIENTO OMAR TORRIJOS, DISTRITO DE SAN MIGUELITO, PROVINCIA DE PANAMÁ
Número del Informe	108-446-19-003-T10 v.0
Nombre del Auditor Ambiental, Firma y Registro del Auditor	MIRTHA ELENA VIVAR RÍOS

INFORME DE SEGUIMIENTO DEL PLAN DE MANEJO AMBIENTAL, LA RESOLUCIÓN DE APROBACIÓN Y MODIFICACIÓN DEL PROYECTO “Bella Natura”

Fase de Construcción: mayo - julio de 2019.

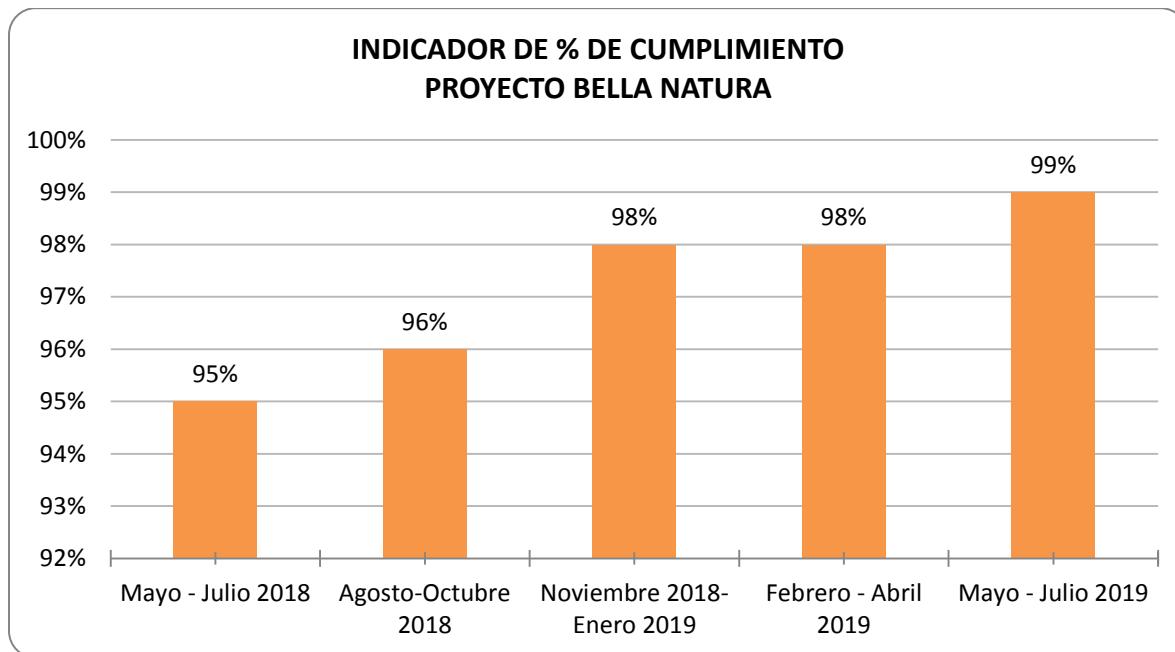
Gráfica No.1: Indicadores de evaluación de los últimos cinco (5) períodos

El resultado de la evaluación del periodo en curso es de **99%**, ponderado del total de las medidas establecidas en el Plan de Manejo Ambiental (PMA), Resolución de aprobación y Modificación del EsIA aprobado. En comparación con el periodo anterior, el porcentaje de cumplimiento aumentó en 1%.

En la Gráfica N° 1, a continuación, se presenta el historial del porcentaje de cumplimiento ambiental del proyecto en los últimos cinco (5) períodos.

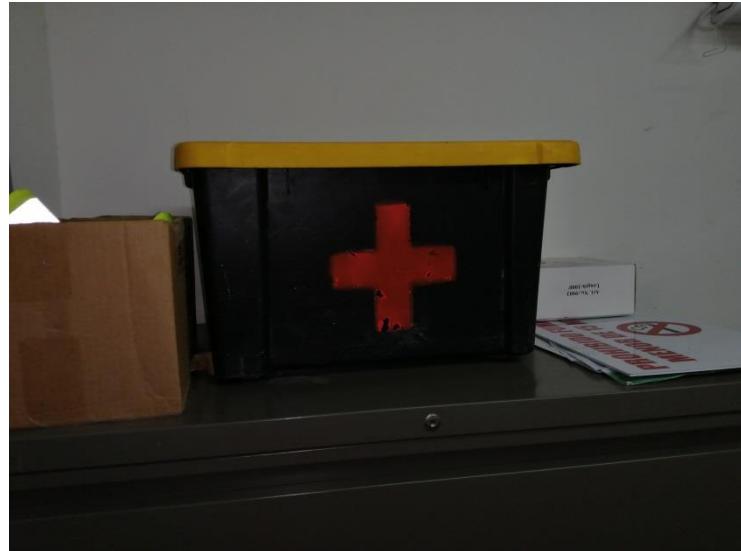
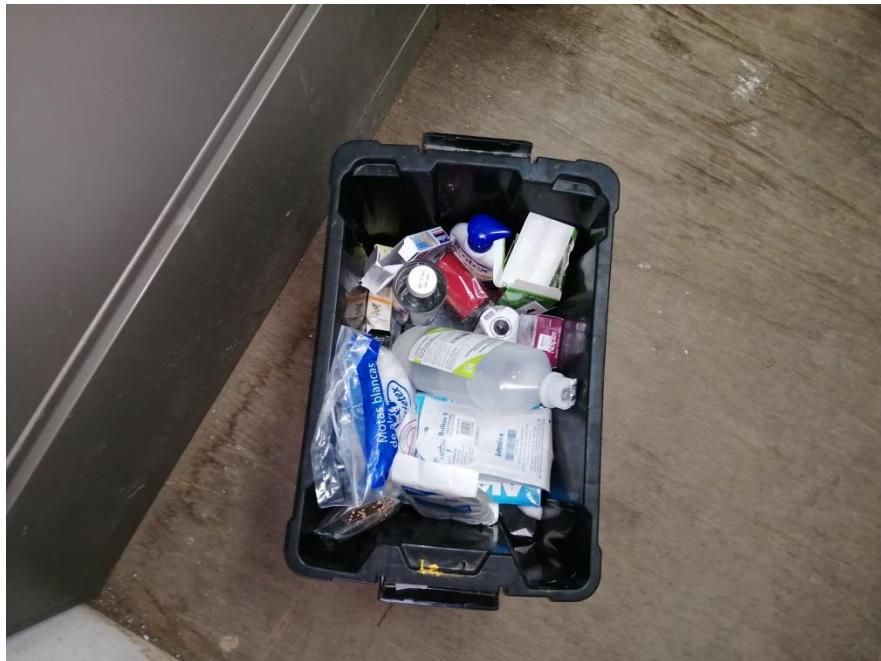
Fotografía # 2. Botiquín de primeros auxilios, para uso de los colaboradores

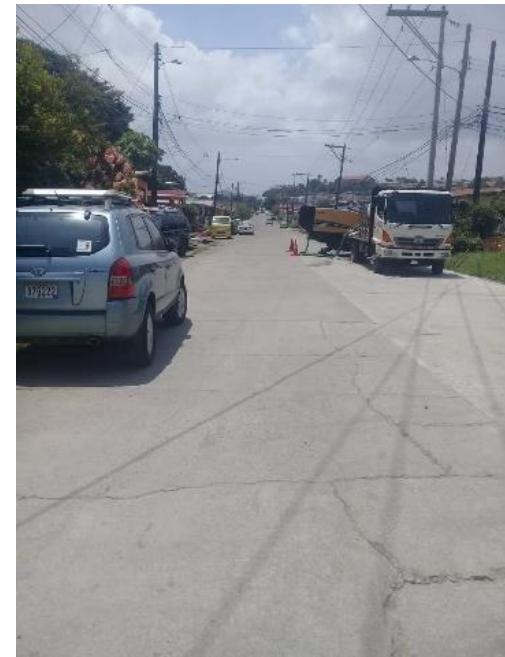
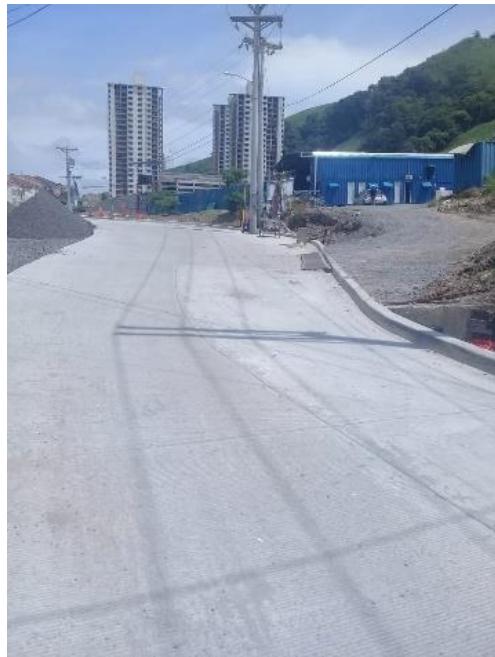
Fotografía # 3. Vistas de las vías de acceso al proyecto limpias y en buen estado.

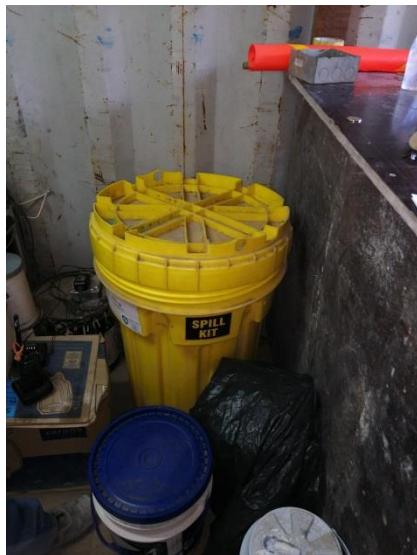
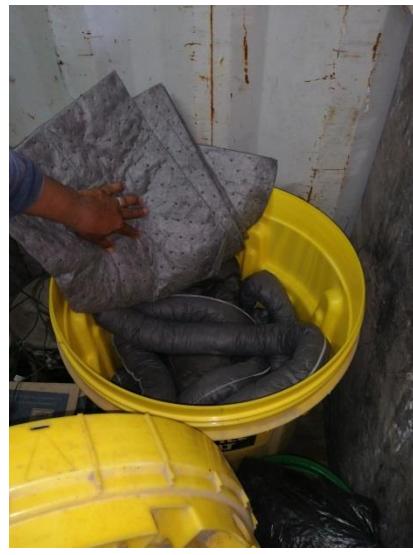
2.4.2	Contar con Kits para el manejo de derrames	Preliminares construcción	Suelo	Verificar que se cuente con kits para el manejo de derrames de hidrocarburos	Anexo No. 1 Vistas fotográficas (Fotografía #4)	Al momento de realizar la inspección de seguimiento, se validó la existencia de kits para el control de derrames dentro del proyecto.	100%	Promotor

Fotografía # 4. Kit para el control de derrames ubicado dentro del proyecto.

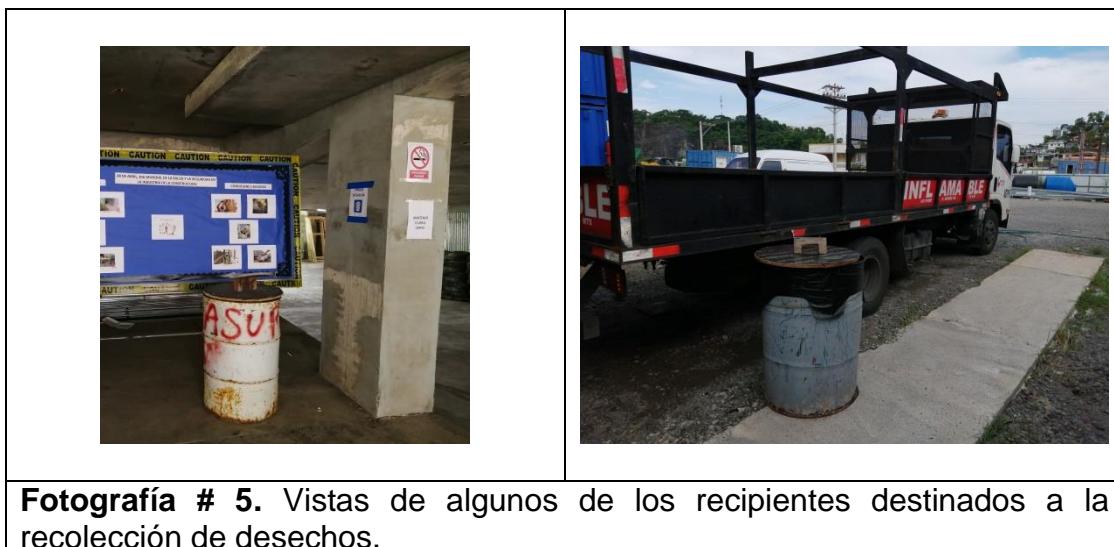
2.4.5	Se designarán puntos específicos para almacenamiento de desechos sólidos, separados dependiendo de su clasificación, estos deberán ser recipientes y los mismos deberán contar con su tapa y sus respectivas bolsas.	Preliminares construcción	Suelo	Inspección en campo	Anexo No. 1 Vistas fotográficas (Fotografía #5)	El cumplimiento de esta medida pudo ser evidenciado en sitio. El promotor almacena temporalmente los desechos sólidos en recipientes con tapa y su respectiva bolsa.	100%	Promotor

Fotografía # 5. Vistas de algunos de los recipientes destinados a la recolección de desechos.

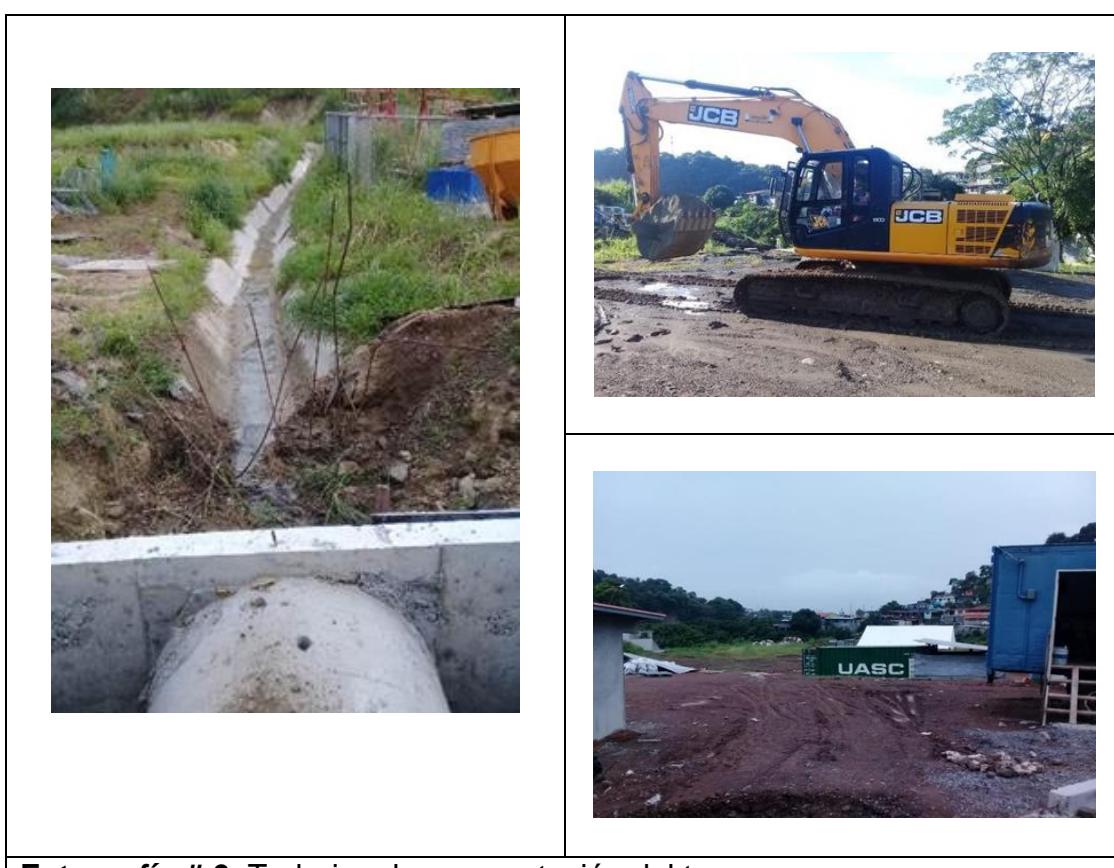
Fotografía # 6. Trabajos de compactación del terreno.
