INFORME SEMESTRAL 1.

PROYECTO:
MOLIENDA DE CLINKER
PROMOTOR:
CEMENTO PANAMAX, S.A.

ELABORADO POR:
CONSULTORES ECOLÓGICOS
PANAMEÑOS, S.A.

JULIO, 2019

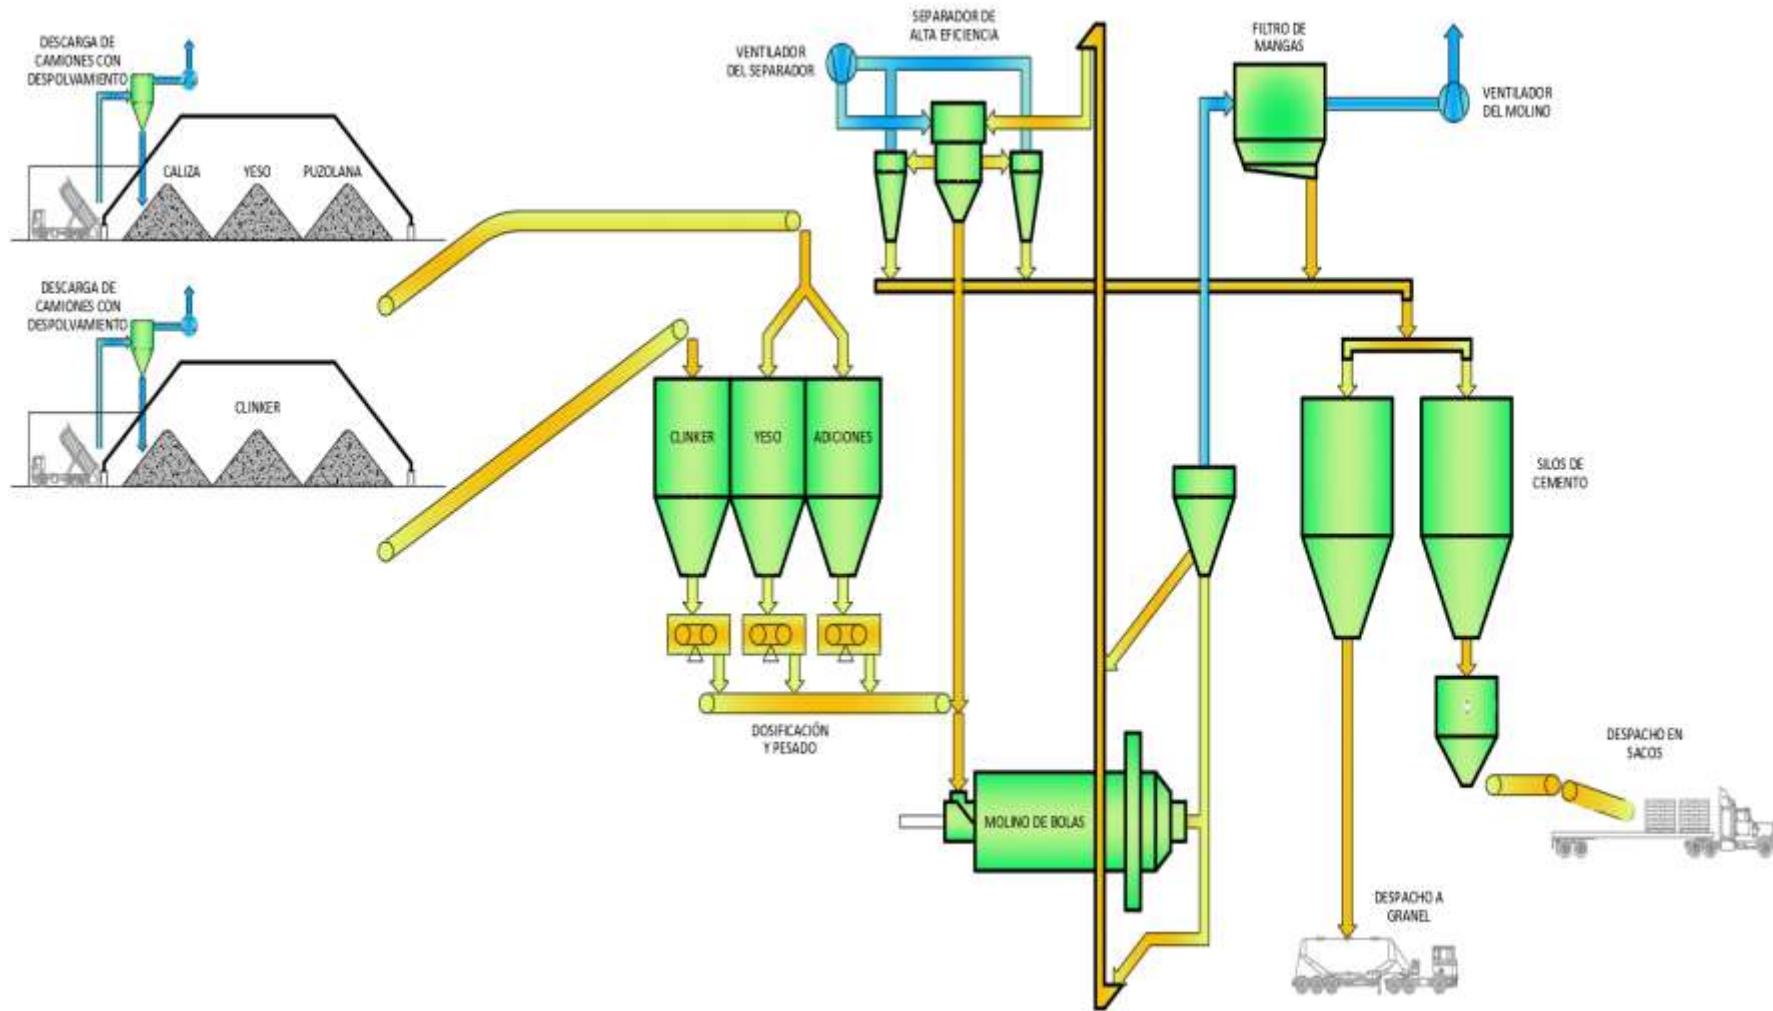
Ilustración 1. Diagrama del proceso de producción del Clinker.

La Figura 1 presenta de manera esquemática el proceso industrial propuesto, se produce cemento portland ordinario (OPC), fabricado por inter-molienda en un molino de bolas, mezclando 95% en peso / peso total de Clinker, 5% peso / peso de yeso según la norma ASTM C150 o cementos compuestos de acuerdo a la norma ASTM C 1557.

Durante el proceso, además de controles de calidad de las materias primas, se hace una dosificación apropiada para la producción de los diferentes tipos de cemento según la receta requerida, se calcula y se establece un flujo de materiales a partir de las tolvas por la regulación de la velocidad de las respectivas bandas de pesaje colocadas para cada materia prima y depositadas a una sola línea de transporte hasta el molino de bolas. En la siguiente Figura 1, se presenta de manera esquemática el procedimiento para la molienda de Clinker.

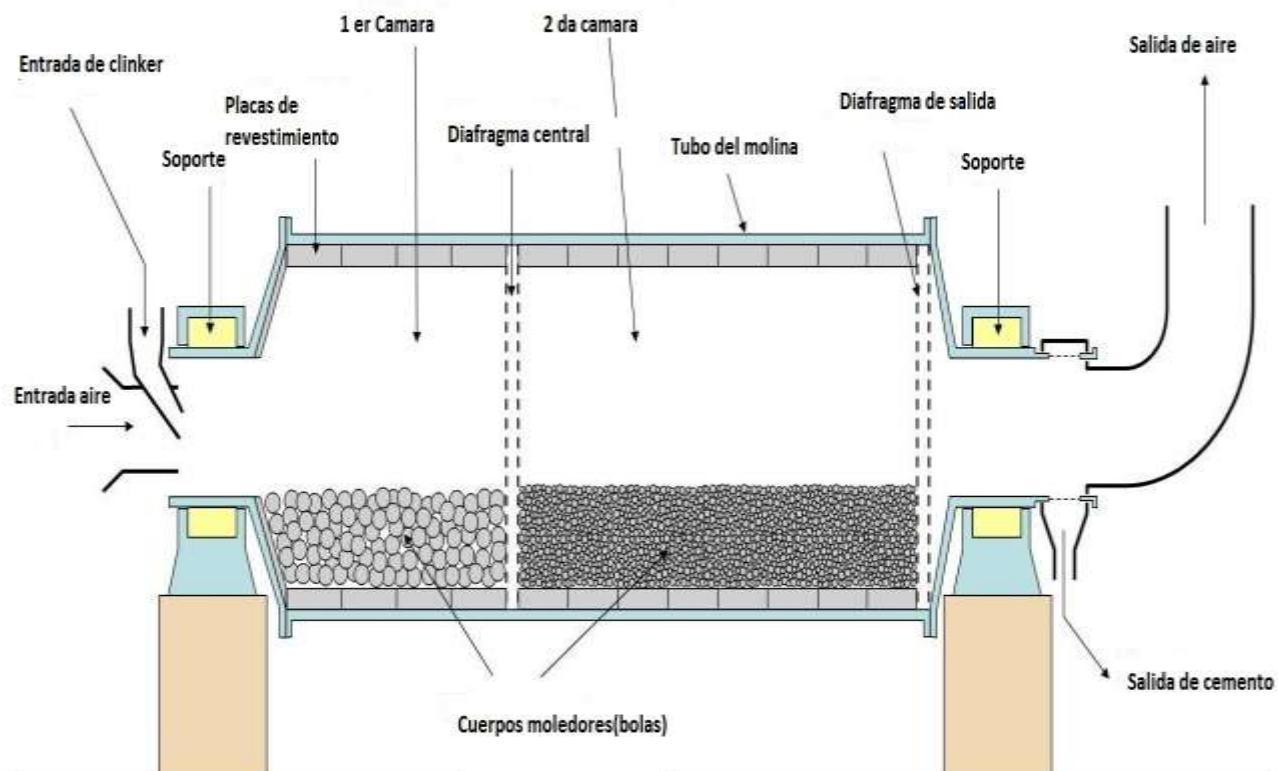
Ilustración 2. Molino de bolas para la trituración de materiales.

El molino que se instala es cilíndrico, horizontal y de doble cámara, la reducción de tamaño se logra mediante el uso de bolas de acero que muelen las materias primas hasta una finura de 90 micras o menos por las fuerzas de fricción y el impacto de las bolas que caen en cascada conforme el molino gira a una velocidad óptima. Las paredes interiores del molino tendrán un revestimiento en forma de placas que tienden a levantar las bolas y las materias primas a medida que gira el molino, después caen debida a la gravedad creando choques y fricción reduciendo así tamaños de partículas.

El tubo del molino contará con dos compartimentos. El primer compartimento es corto, tiene bolas de mayor tamaño y está revestido con placas levantadoras. El segundo compartimento será más largo, tienen cuerpos moledores de menor diámetro y se reviste con placas de clasificación. Las cámaras están separadas por un diafragma que tendrá aberturas de 8-10 mm.

Una trituración primaria se llevará a cabo en el primer compartimento donde las materias primas se descomponen a un tamaño de partícula aproximado de 1,2 mm de diámetro, contiene cuerpos moledores, bolas de acero, de 90 a 60 mm. El material molido entonces pasará al segundo compartimento a través de las ranuras de diafragma de entre 8-10 mm de diámetro. El segundo compartimento contiene las bolas que van desde 50 mm a 20 mm y da el efecto de la molienda fina.

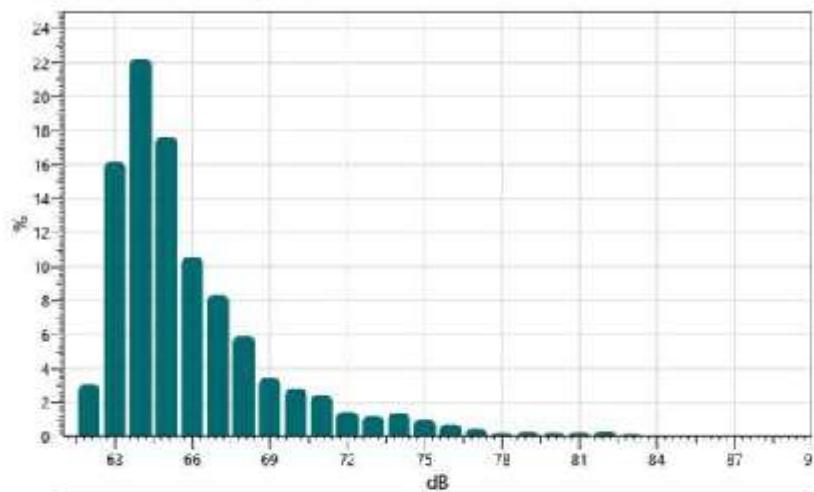
5067_01030001_28002001_213439: Gráfica de estadísticas

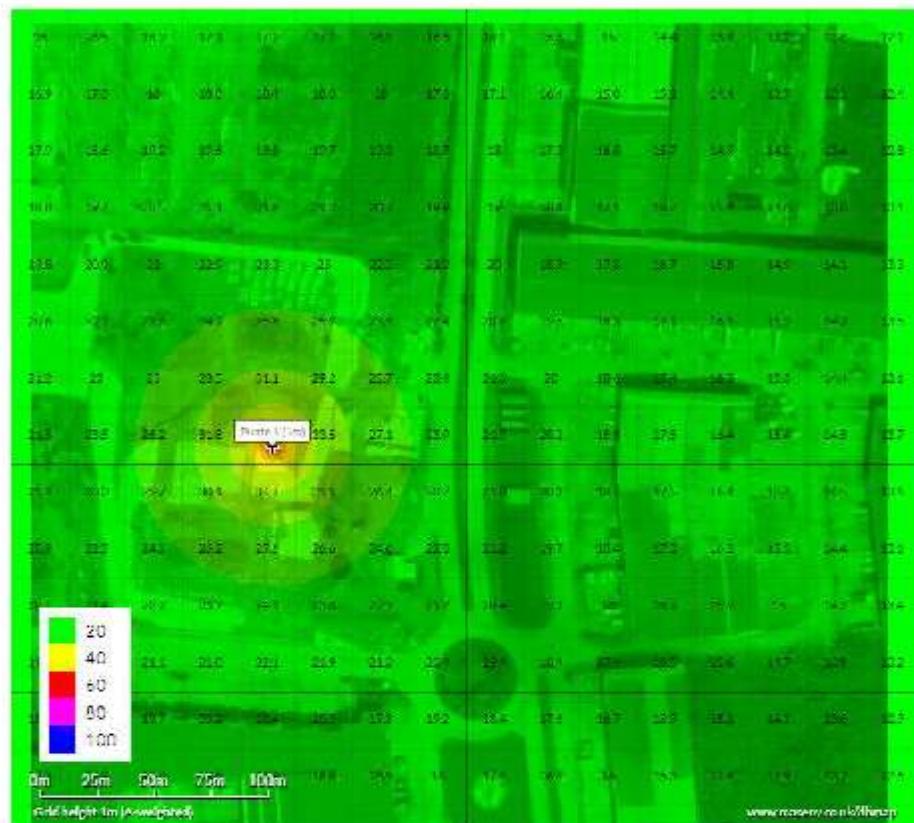
4.1 Molienda de Clinker (Leq 68.8 dB)

Ilustración 1. Dispersion del ruido. La distribución de los tonos de colores, corresponden a la escala a la izquierda de la imagen.

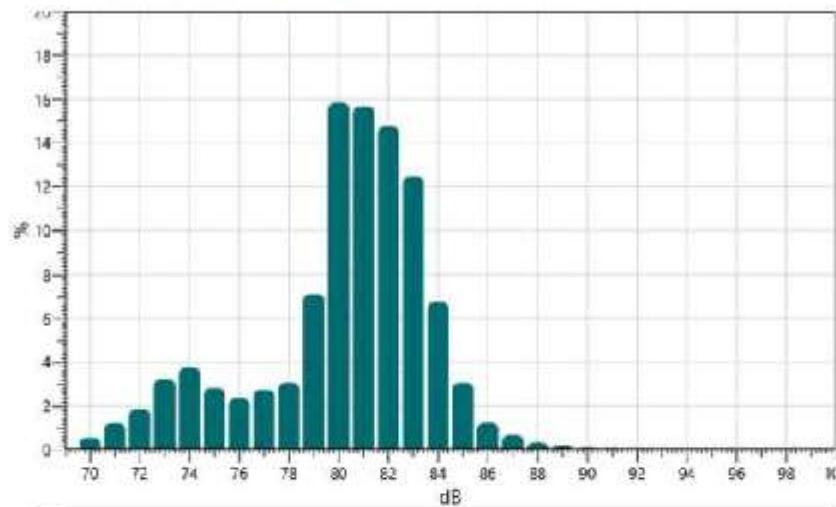
Gráfica de estadísticas

5056_87090031_22032019_155039: Gráfico de estadísticas
