**INFORME DE SEGUIMIENTO AL CUMPLIMIENTO DE LAS  
MEDIDAS DE MITIGACIÓN DEL PLAN DE MANEJO  
AMBIENTAL**

**Período  
(Enero – Junio 2019)**

**“URBANIZACIÓN QUINTAS DE LA RIVIERA”**

**PROMOTOR  
INVERSIONES GRUPO CC, S.A.**

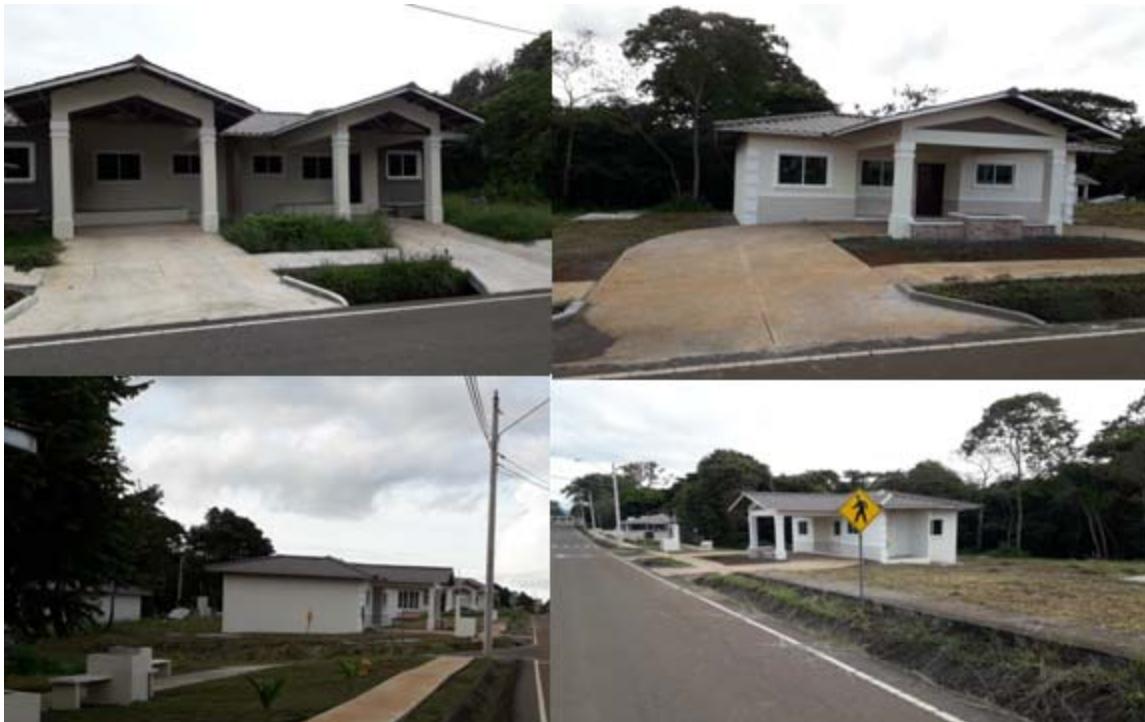
En las imágenes que siguen se muestran residencias de la fase 1 trabajadas durante el período, proyecto *Urbanización Quintas de la Riviera*.

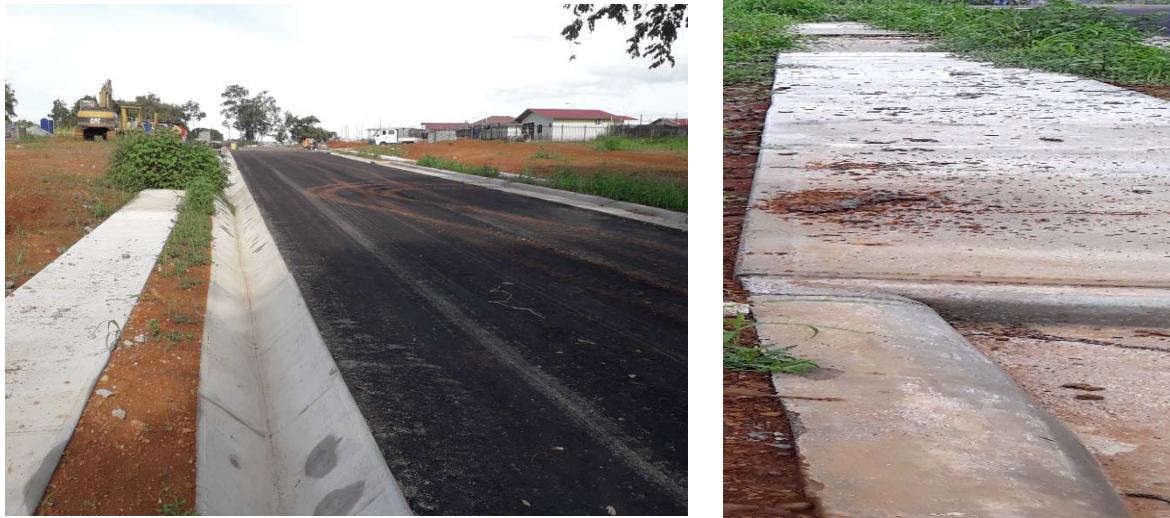
Calles y Aceras confeccionadas

En la fase II, se ha realizado trabajo de acondicionamiento de las calles para la movilización interna, aceras y cunetas.

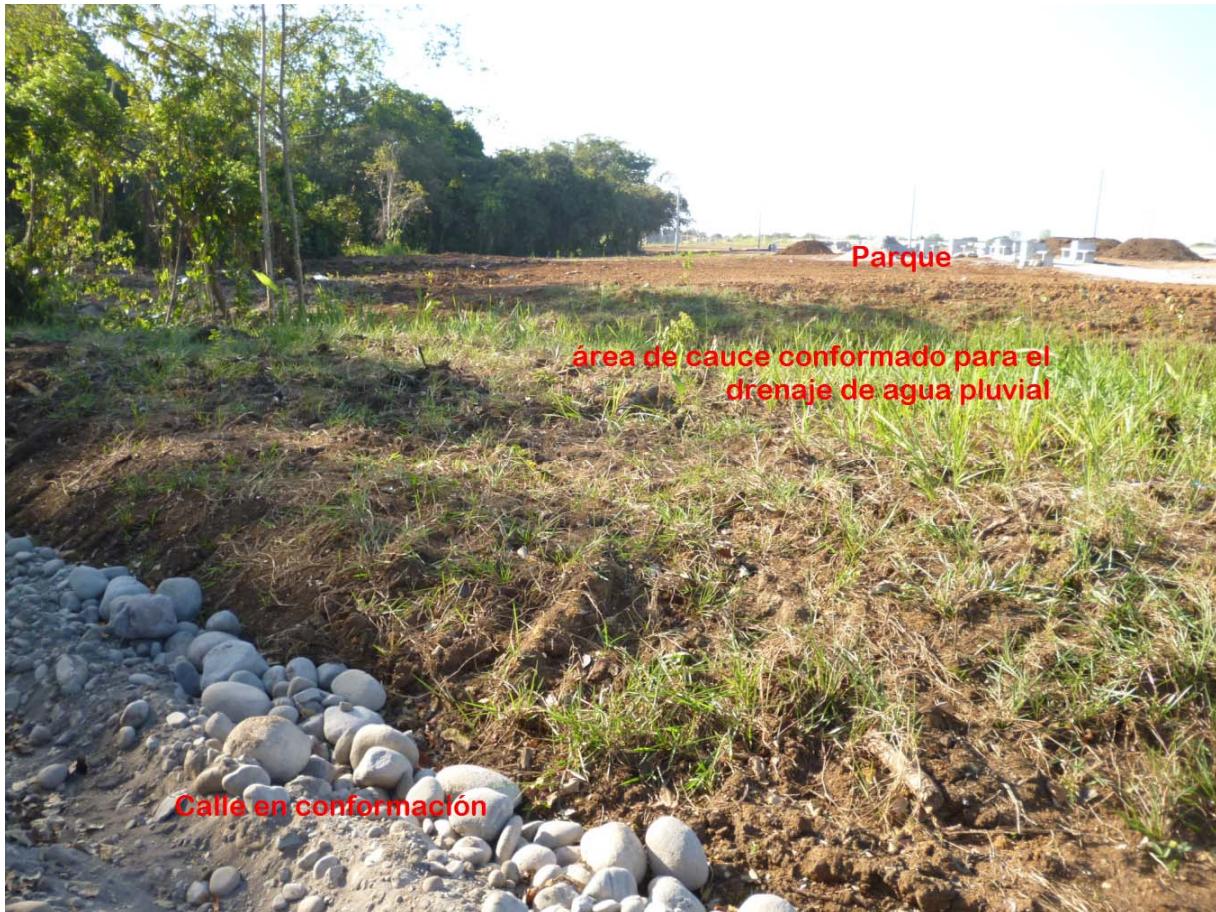
Imagen fotográfica de la zona de drenaje y el parque, tomada desde la calle en construcción. En la imagen se puede apreciar la zona sobre la que se construyó el drenaje, el grado de limpieza del área y parque. Como puede notarse, no se aprecia flujo de agua, y el relieve muy distinto al actual.

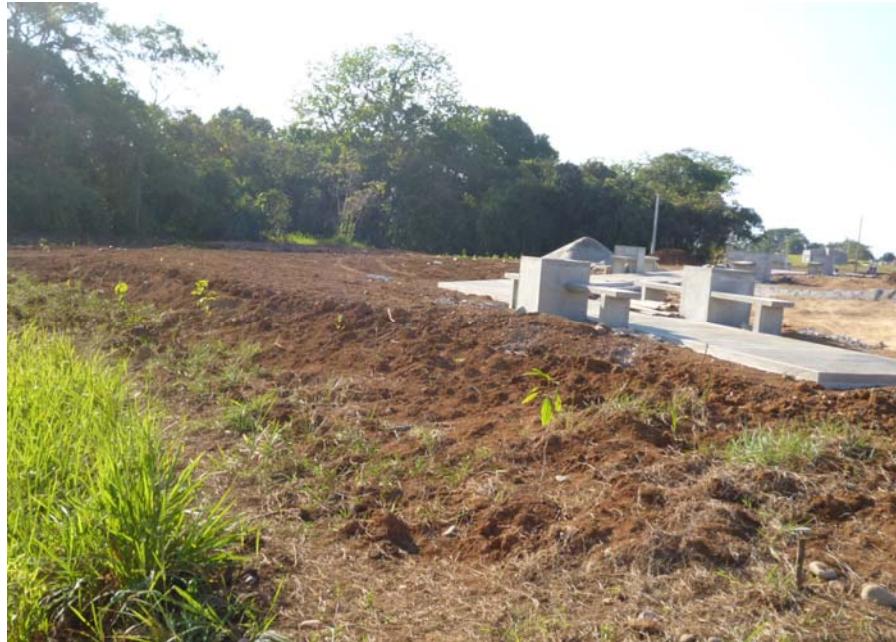
En esta imagen se muestra el parque en construcción de forma paralela al canal drenaje. Obsérvese toda la zona libre de vegetación arbórea y poca característica de fuente de agua natural (quebrada o naciente)

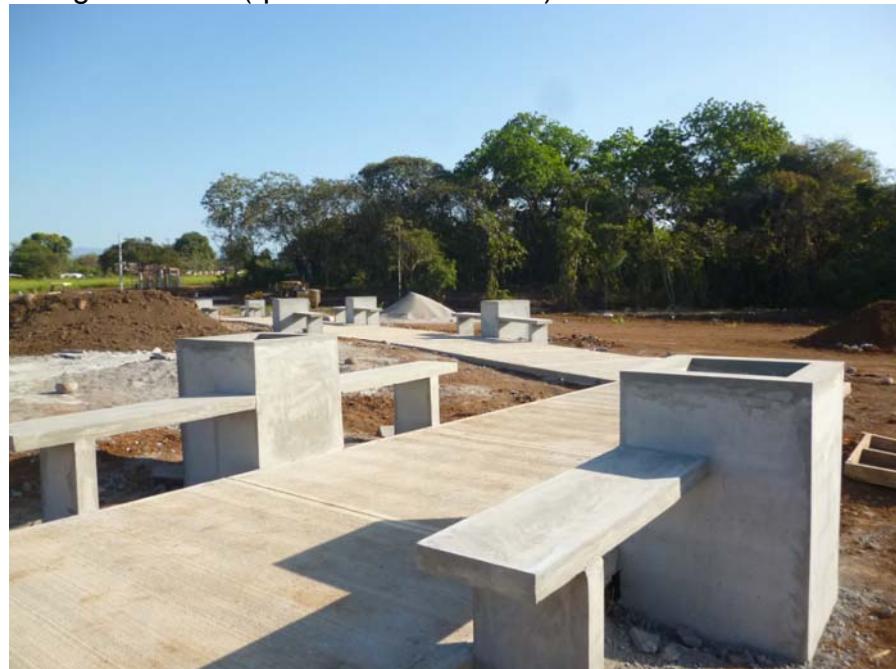
En esta imagen se presenta el parque con vista hacia la calle y el área boscosa al lado opuesto del drenaje (al fondo de la imagen), mientras que paralelo a la calle se construyó el canal drenaje a inicios del proyecto. Obsérvese la limpieza del lugar (no existía en ese sitio (Lotes LD1 y LD’), a ese momento vegetación arbórea).

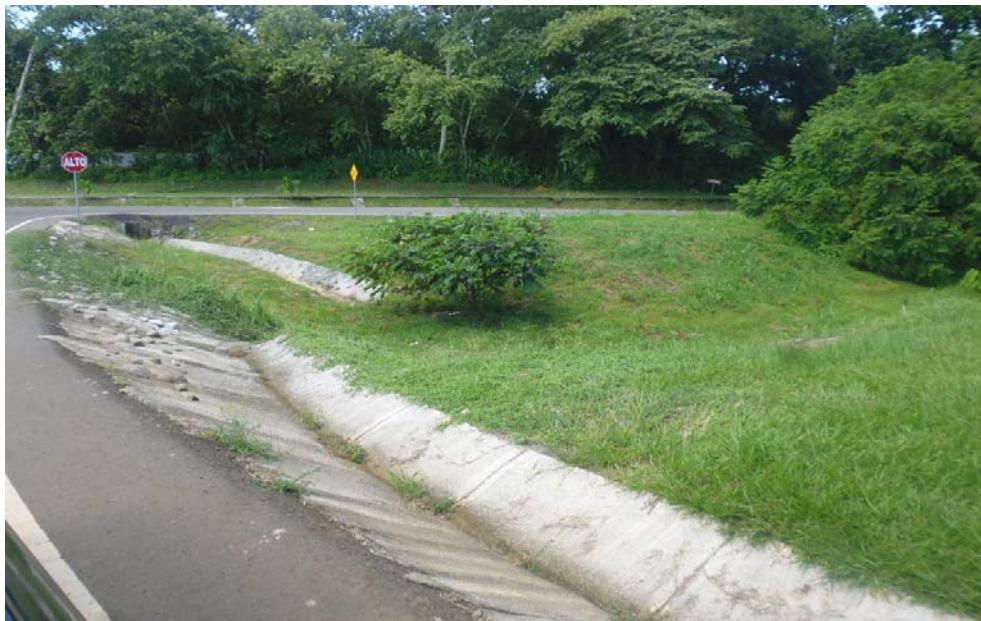
En esta imagen se presenta el canal de drenaje de agua pluvial y vegetación arbustiva emergente, sobre la que se solicitó permiso de tala. Nótese que no hay flujo de agua natural al fondo del canal.

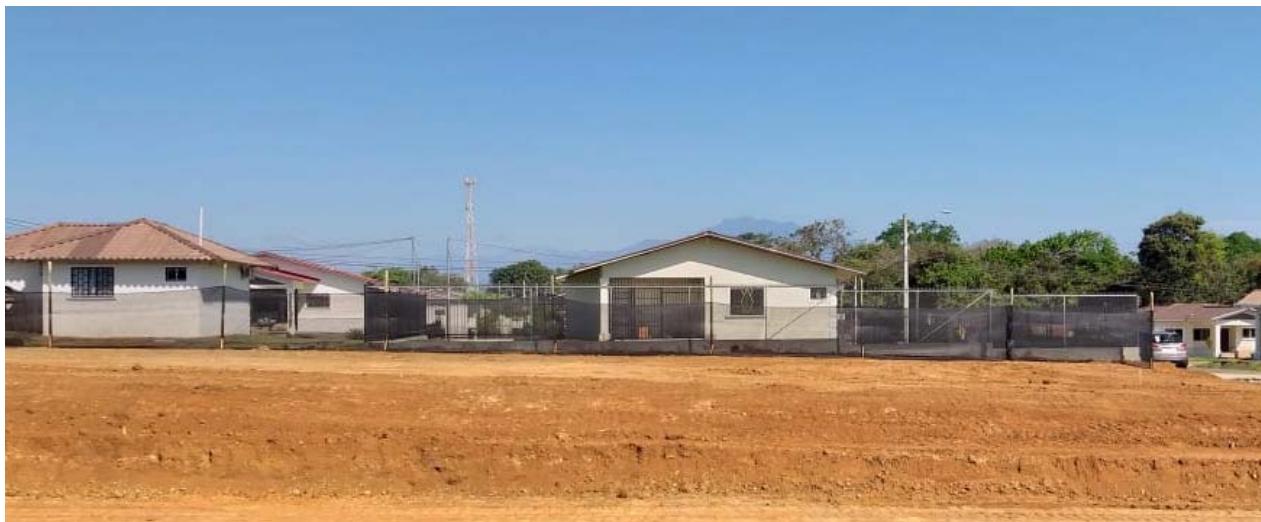
**Anexo 6. Compactación del Suelo**

En esta imagen panorámica de parte del área intervenida de la fase II, se aprecia: 1. La malla colocada para la mitigación del polvo y II. la compactación de la zona expuesta.

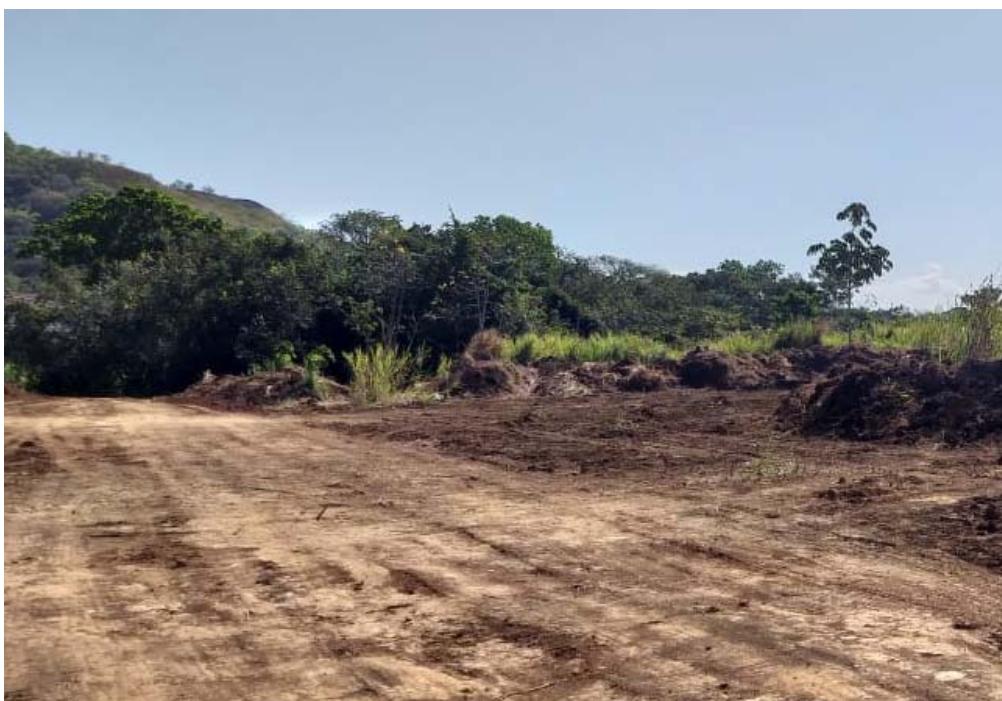
La imagen muestra el retiro de la capa vegetal y el avance de la compactación de la superficie expuesta.

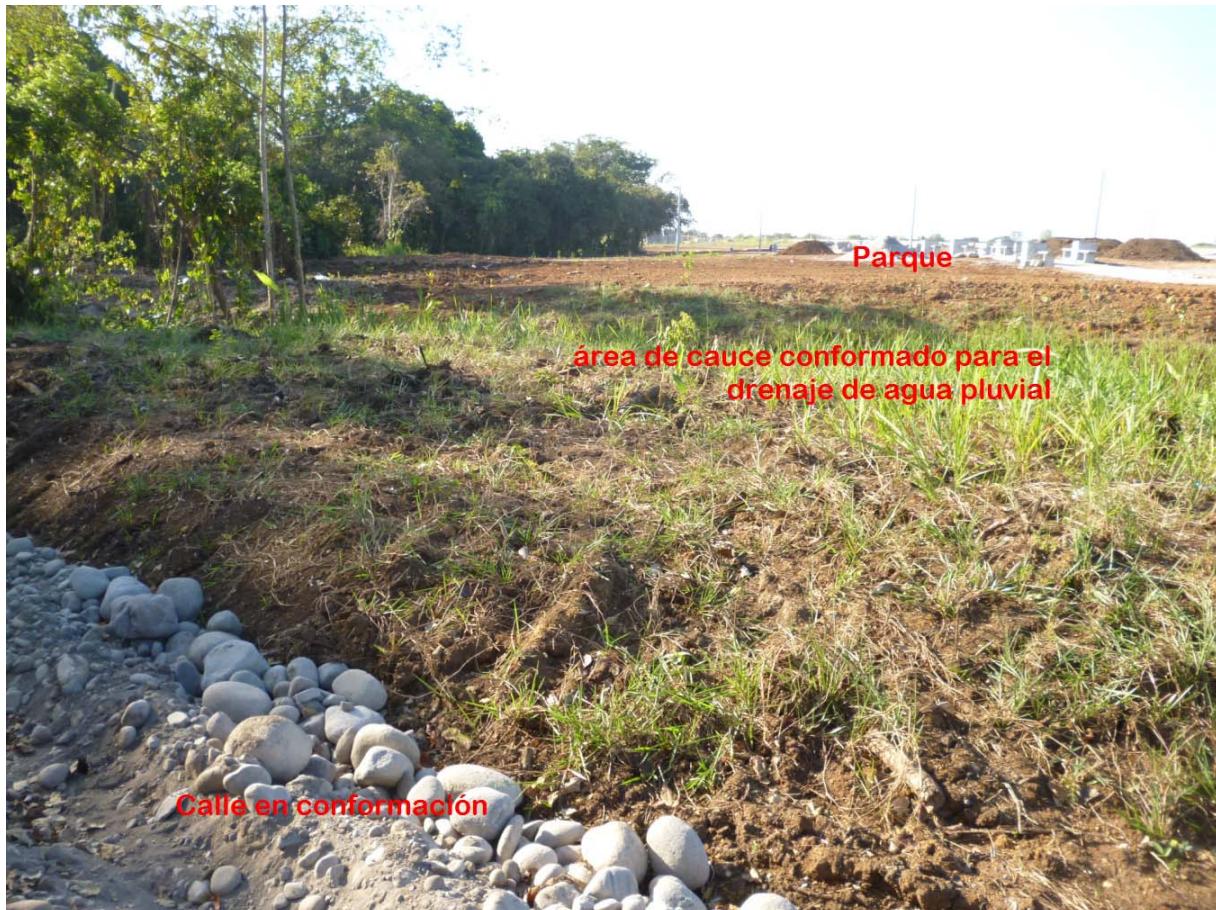
Esta imagen fue tomada desde la calle aledaña en su tramo final (lado izquierdo inferior). Se puede apreciar que el terreno posee un punto bajo, más no se aprecia formación de cauce natural u ojo de agua. Al fondo se aprecia el inicio de la construcción del parque.

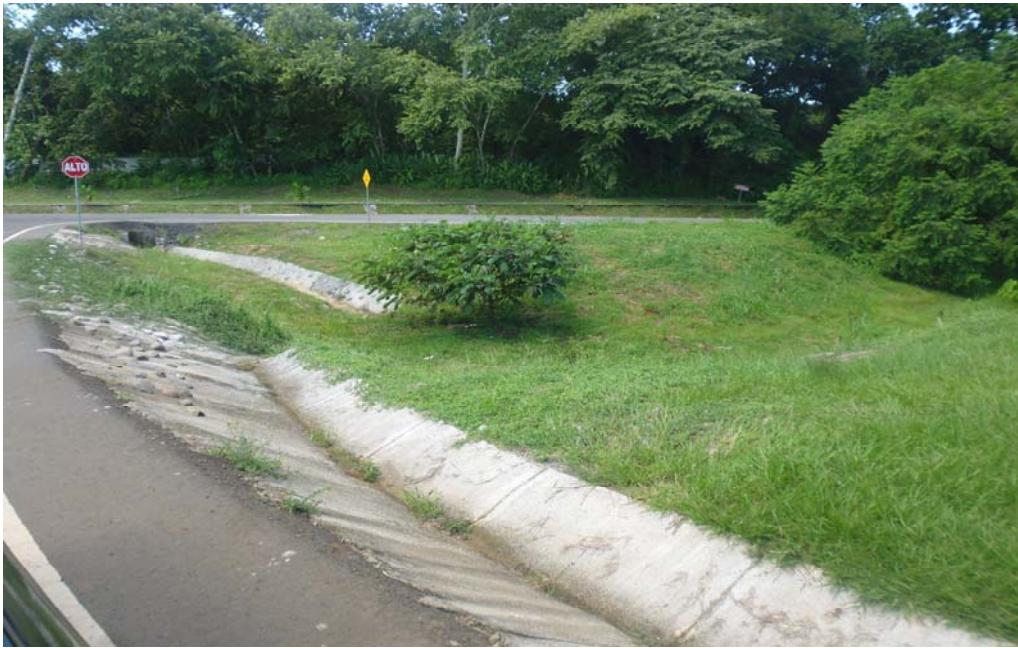
Imagen muestra las cunetas que convergen al cauce de drenaje para derivar las aguas a la quebrada Las Albercas.

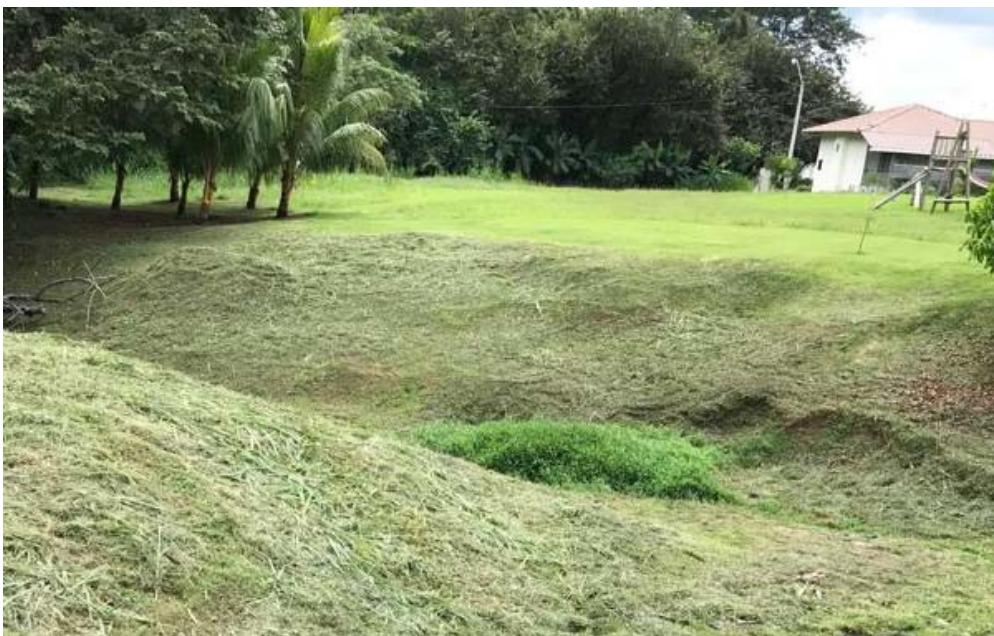
Imagen muestra el cauce de drenaje pluvial sobre el que se construye el drenaje francés

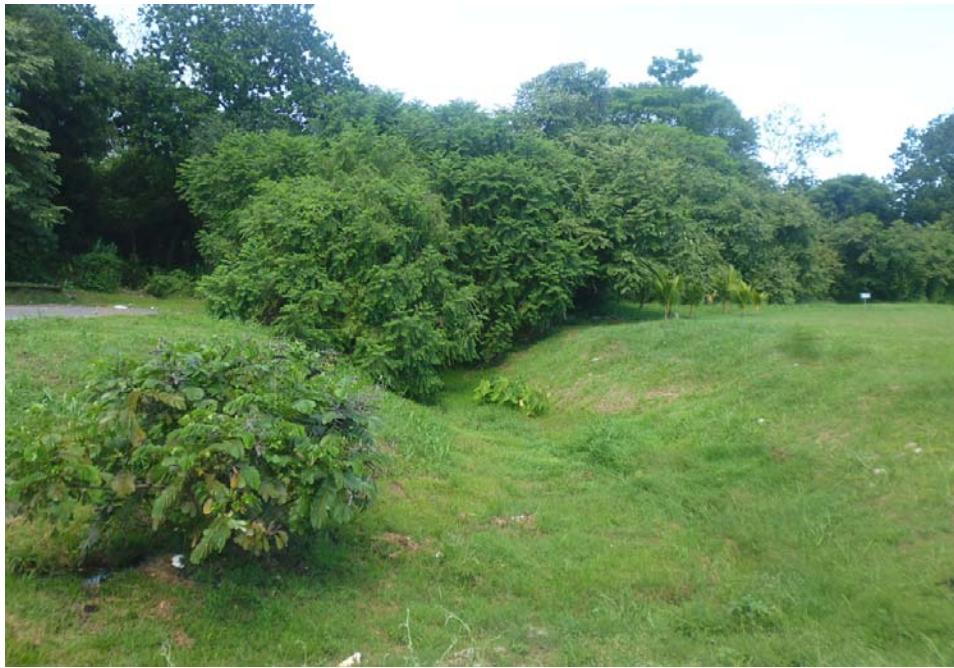
Imagen del cauce de drenaje de agua pluvial.

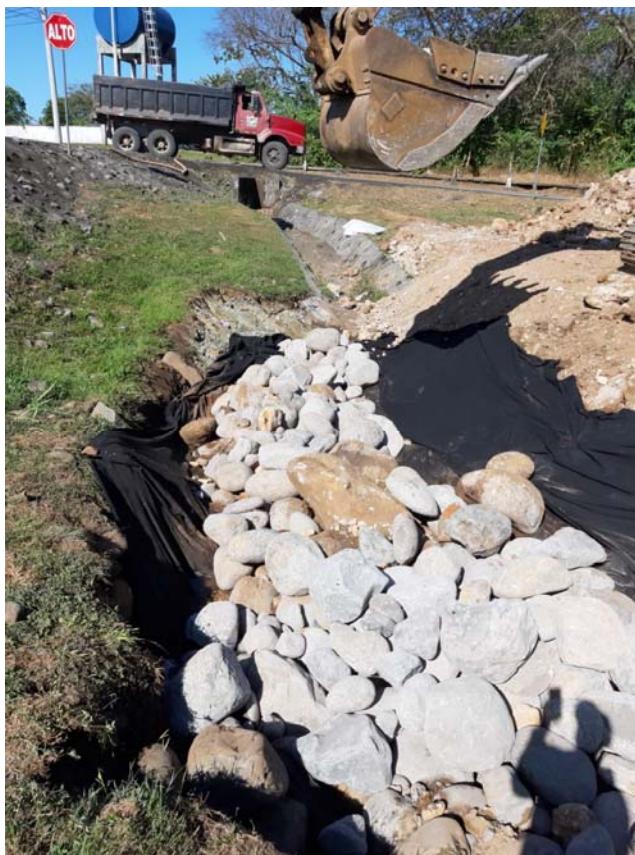
Inicio del subdrenaje en el cauce de drenaje de agua pluvial

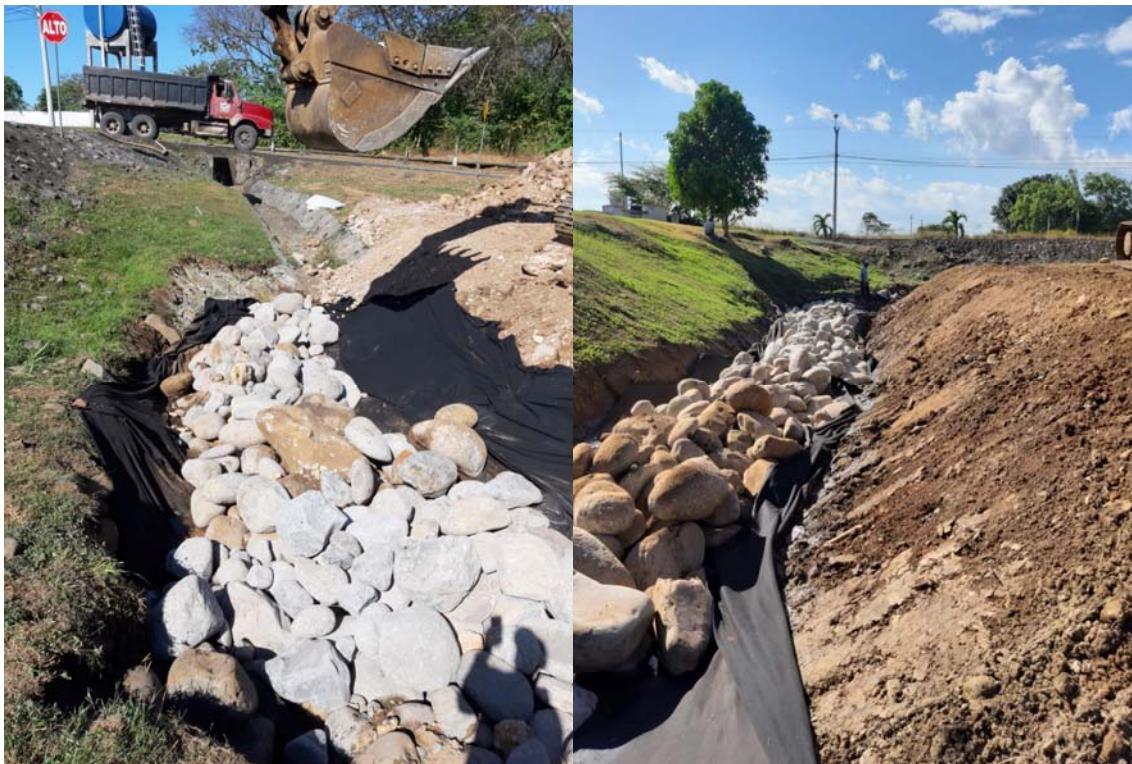
Imágenes del subdrén a concluir y del canal construido en el cauce de drenaje para aliviar el agua subterránea y facilitar el relleno. El trabajo faltante involucra excavar en la zona del subdrenaje, adecuar la sección del drenaje y envolver la piedra bola en geotextil. Realizado el subdrenaje, se colocará material clasificado, se compactará y se nivelará el relleno con la superficie existente.

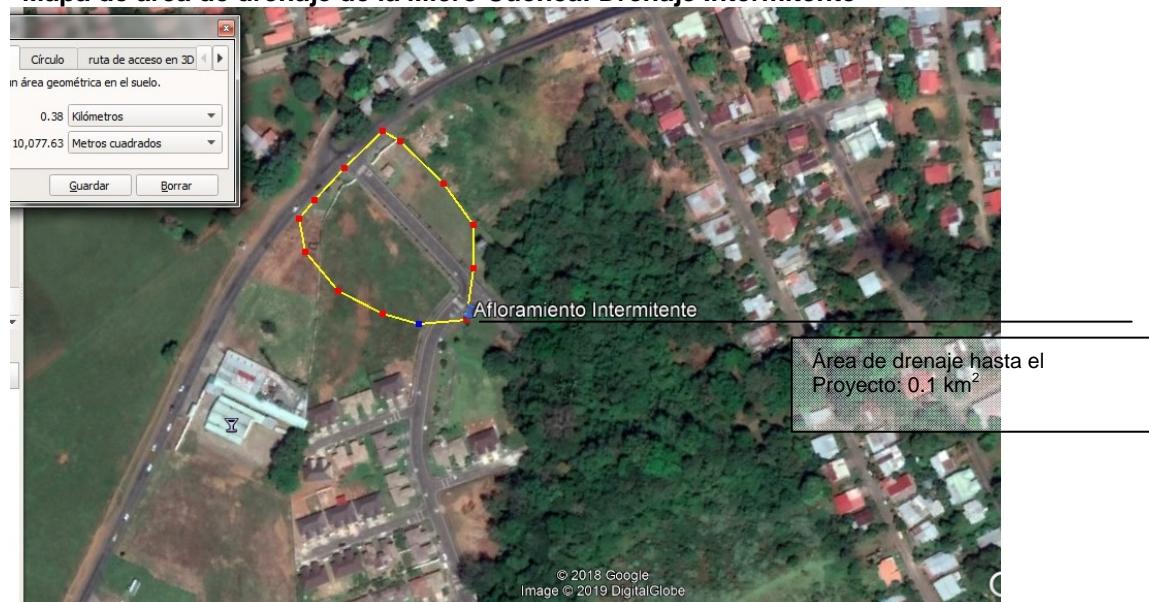
Figura #4. Mapa con el área de drenaje de la micro cuenca del proyecto.

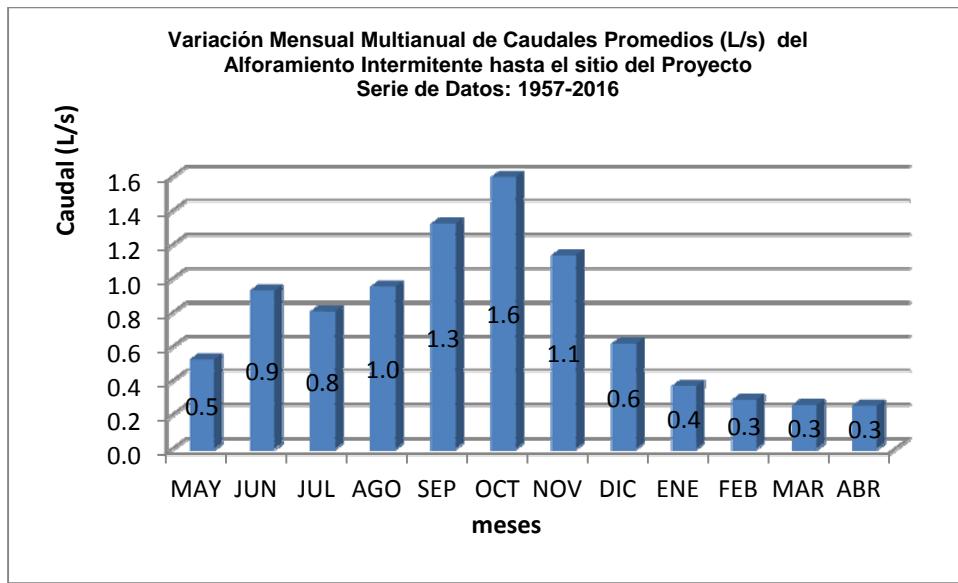
Figura #5. Gráfico de variación mensual de los caudales promedios en el sitio del proyecto (Drenaje Intermitente)

El promedio multianual de caudales promedios para 59 años de registros corresponde a **0.76 L/s**, con una marcada distinción de las dos estaciones características del año hidrológico en la república de Panamá: época seca (enero a abril) y época lluviosa (mayo a diciembre)

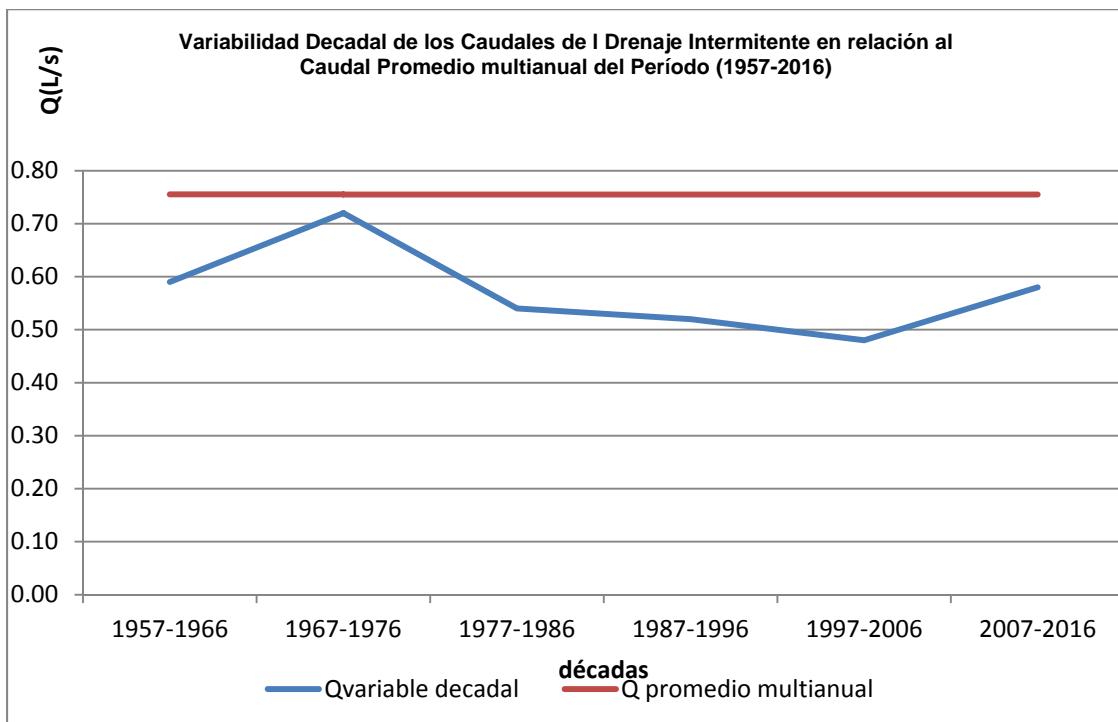
Figura #6. Gráfico de comparación de la variabilidad del caudal decadal vs el caudal promedio multianual hasta el sitio de colindancia con el Proyecto

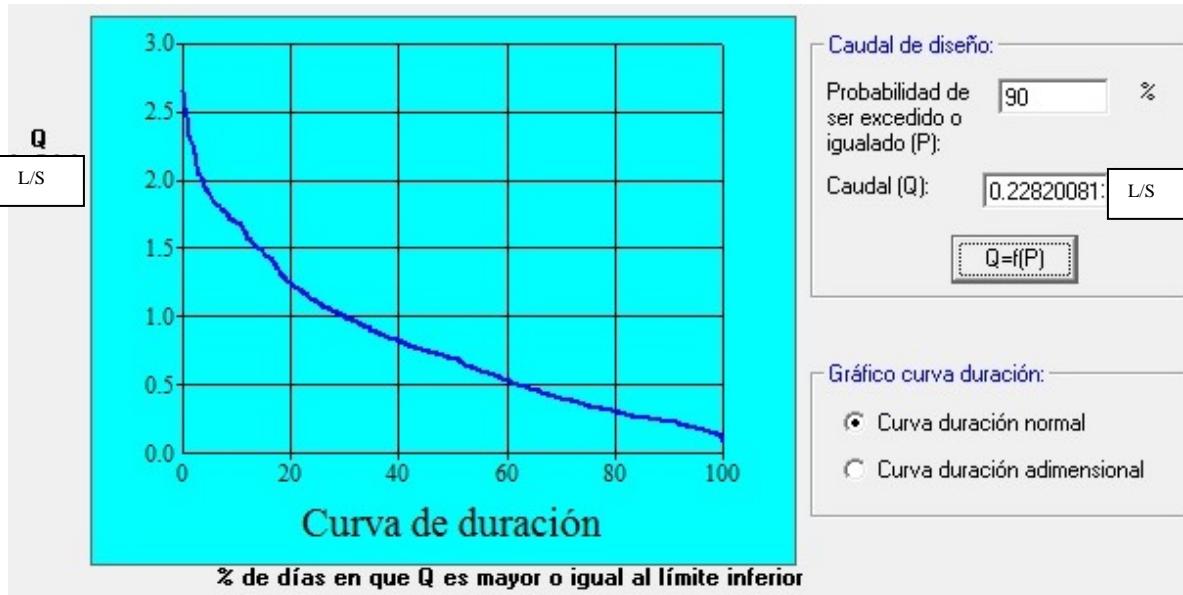
Figura #7. Curva de duración para año hidrológico (ene-dic) en el Proyecto (Drenaje Intermitente).

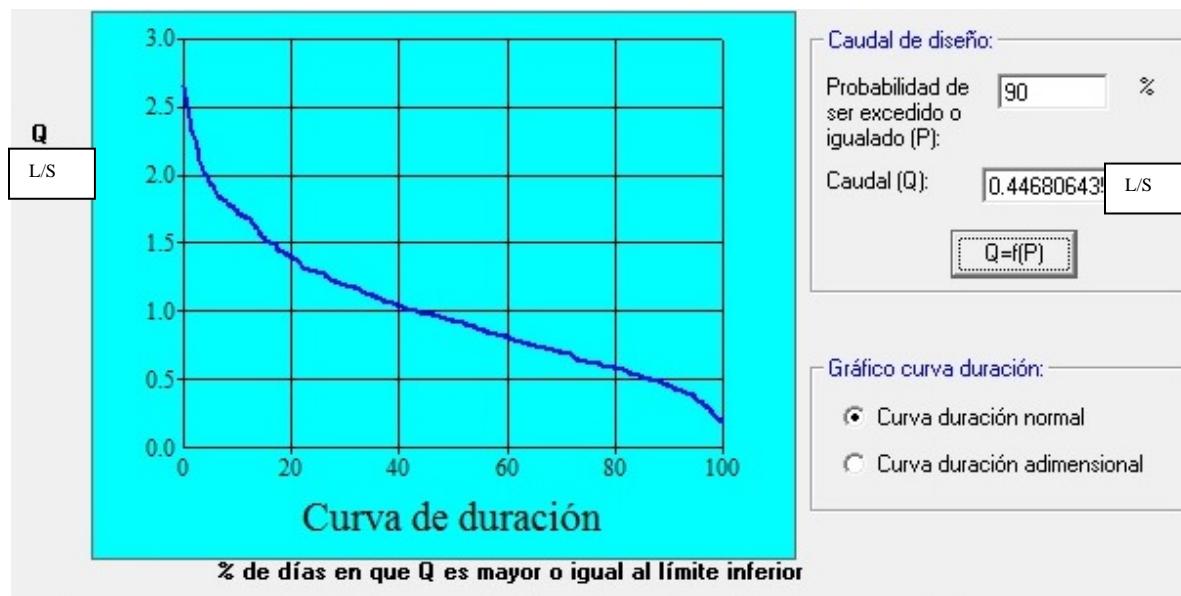
Figura #9. Curva de duración para época lluviosa (may-dic) en el Proyecto (Drenaje Intermitente)

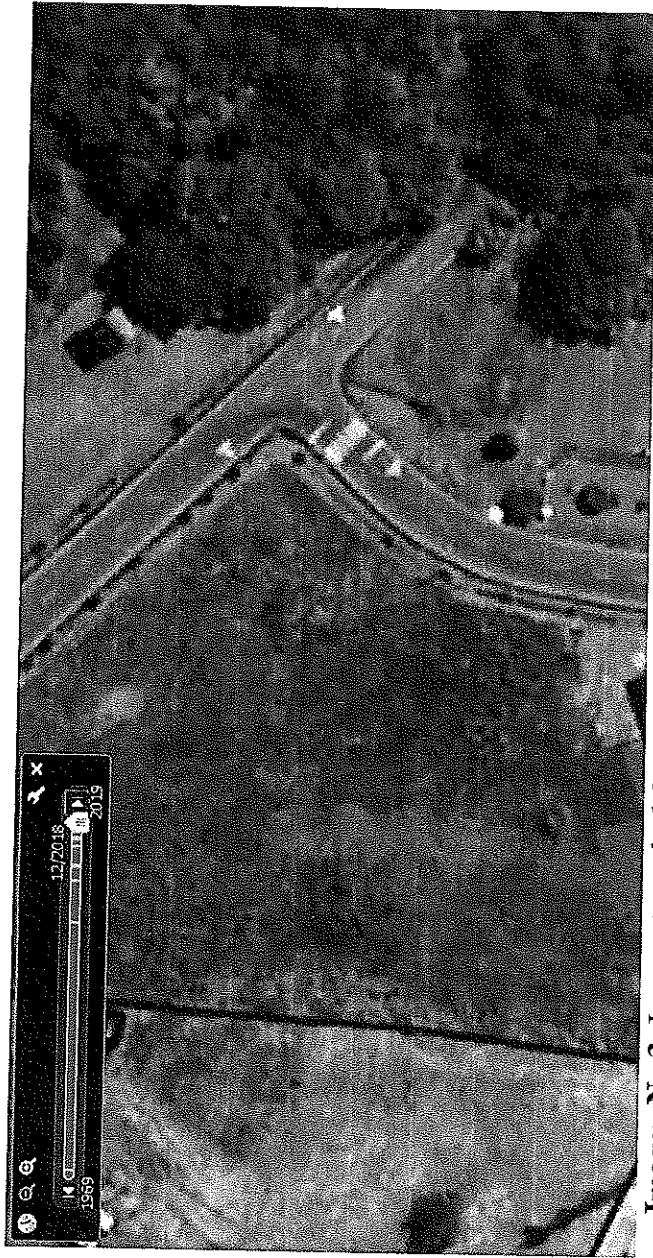
**Imagen No.3:** Imagen tomada del google earth donde se observa la calle A, los lotes LD1 y LD2. La fecha que indica la imagen es diciembre 2018. Se aprecia la depresión, los drenajes superficiales, pero no se evidencia naciente de agua ni flujo continuo de agua al fondo de la depresión.

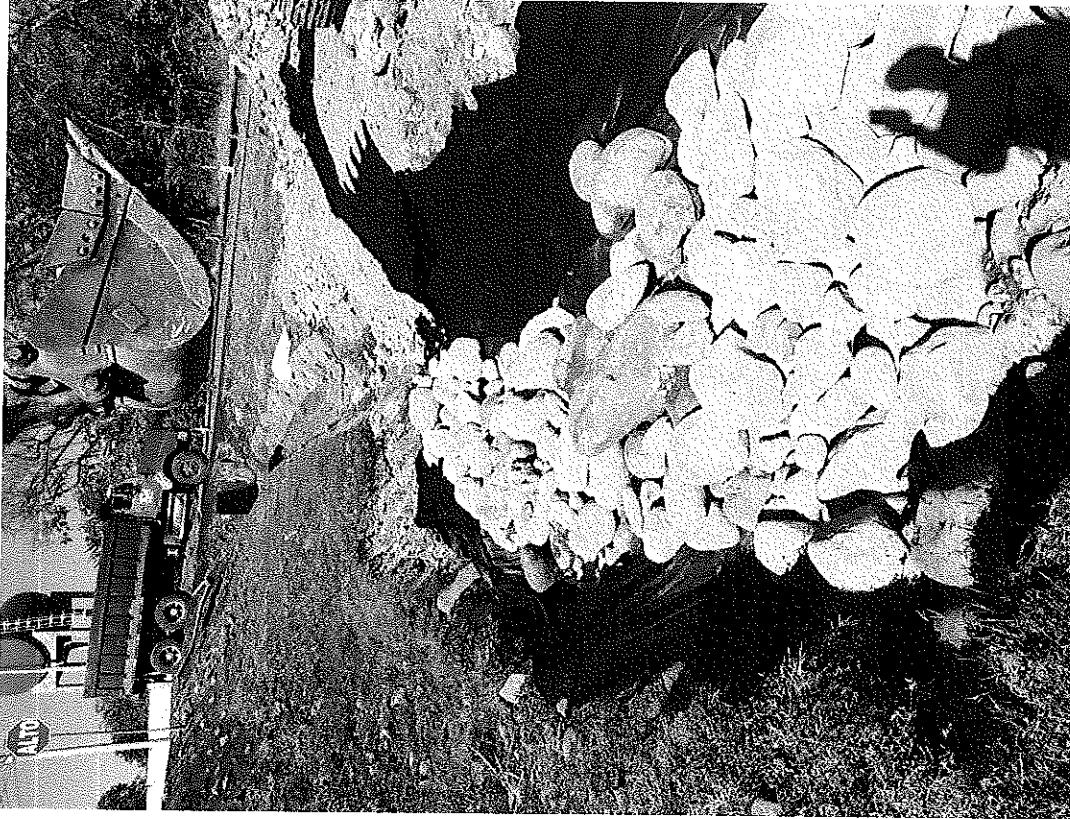
**Imagen No.4:** La fotografía muestra el inicio del subdrenaje francés, también se muestra el borde de talud, que demuestra el retiro del material inadecuado y condiciones secas.

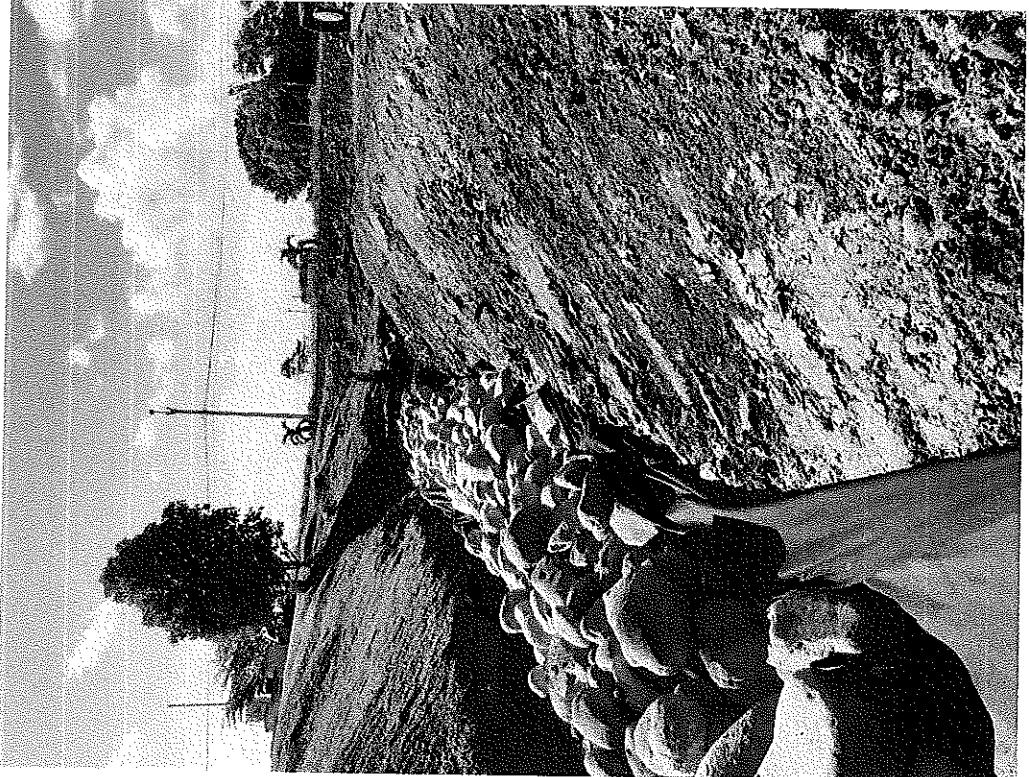
**Imagen No.5:** La fotografía demuestra que la excavación superó el metro de profundidad y no se refleja presencia de agua superficial, más si el retiro del material inadecuado y la construcción del subdrenaje.

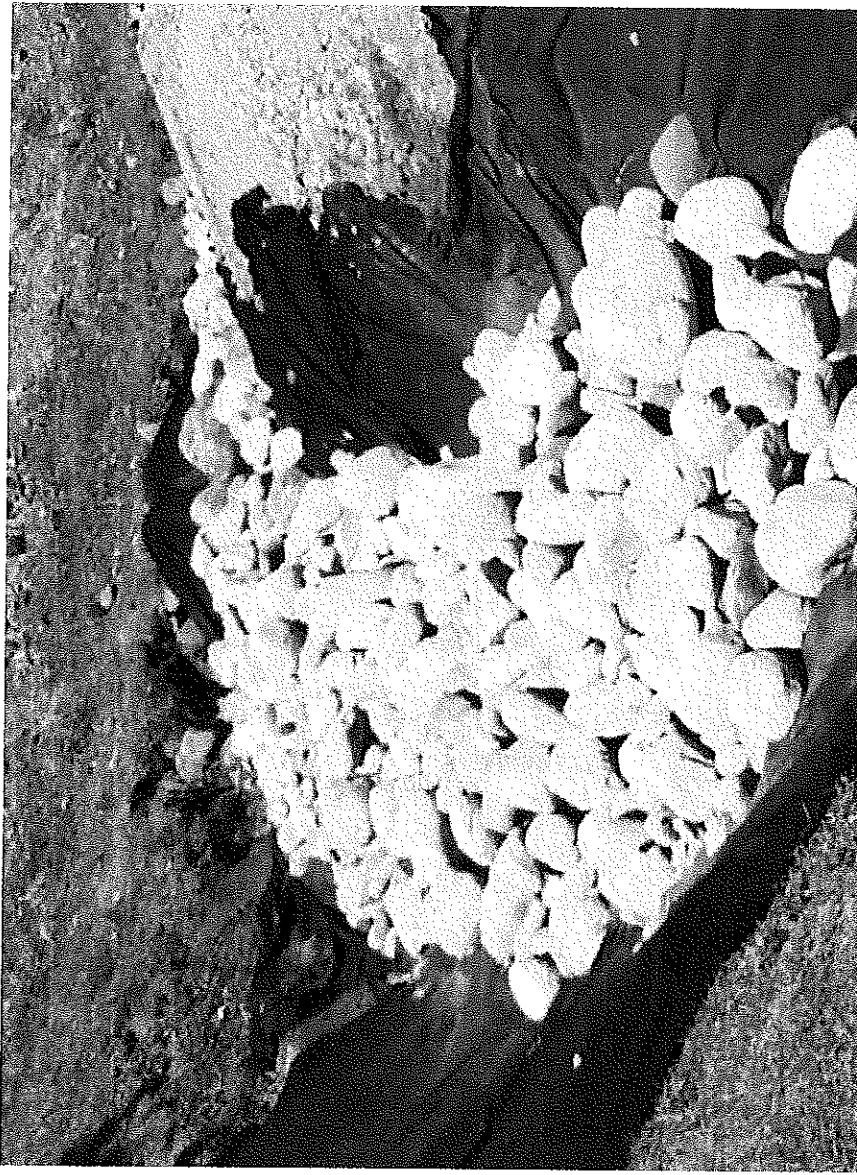
**Imagen No.6:** Inicialmente el flujo de agua era prácticamente imperceptible, evidentemente, a medida que transcurrió el tiempo se produjo un mayor flujo producto del alivio gradual de la mayor parte de la superficie expuesta.

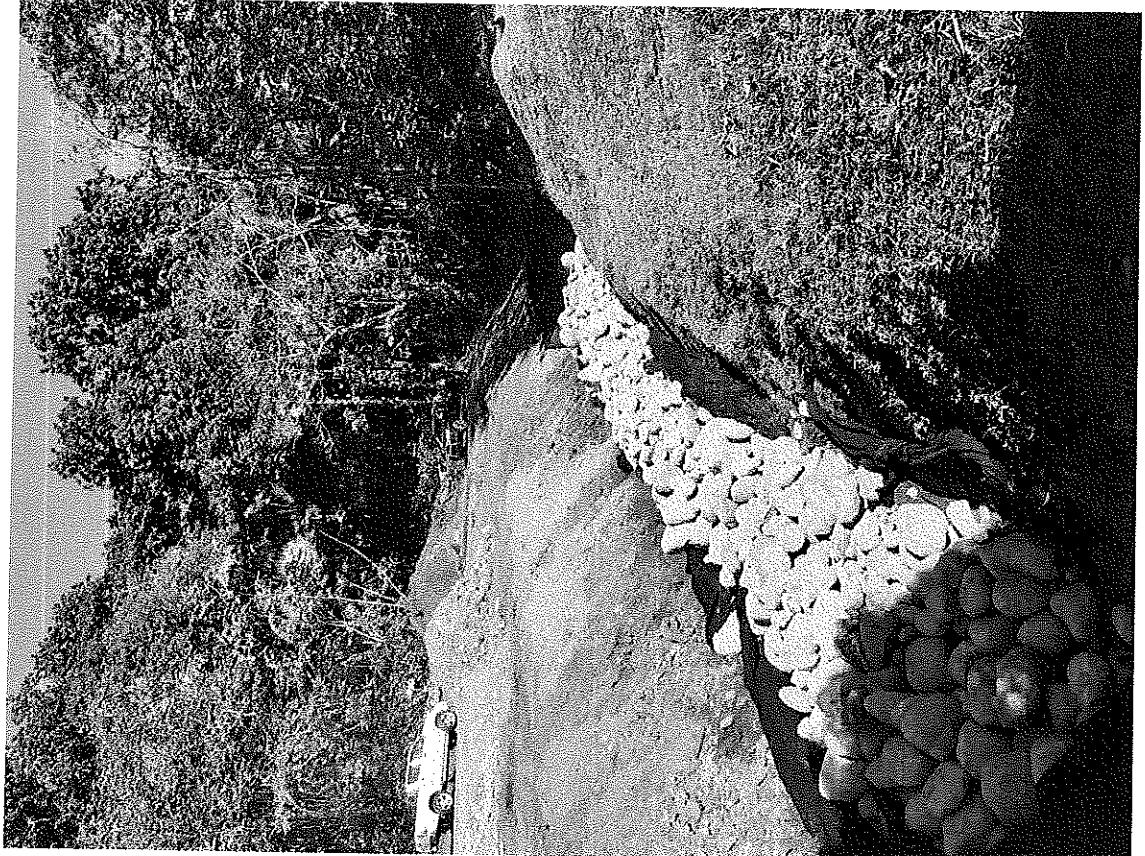
**Imagen No7.:** Se aprecia que se hizo necesario extender el subdrenaje más allá del límite del lote LD2, producto de que fue obligatorio realizar una sobre excavación, para el retiro del material inadecuado o no clasificado, que en consecuencia, para lograr evacuar el agua con la pendiente del subdrenaje se requirió extenderse fuera del lote, pero sin intervenir la franja de protección de la quebrada.

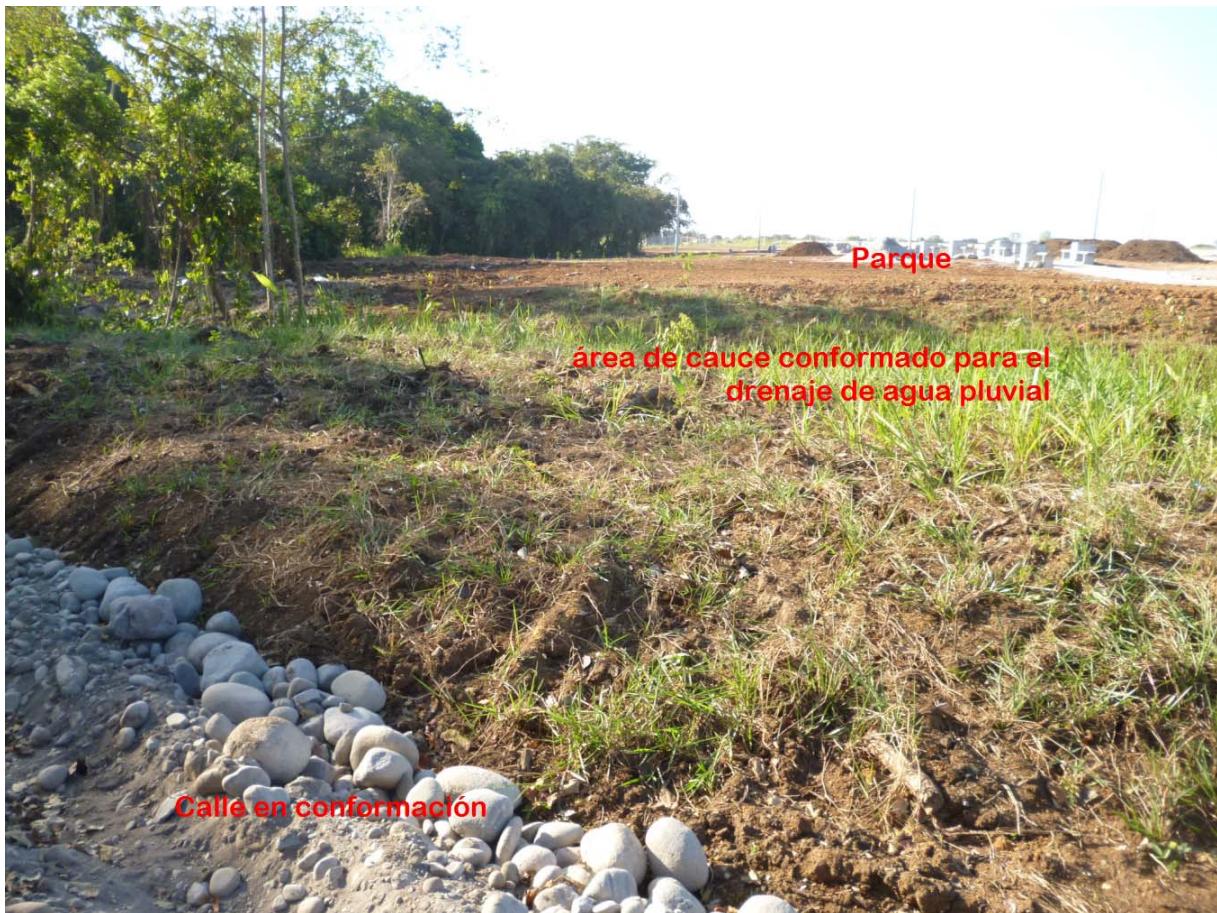
Esta imagen fue tomada desde la calle aledaña en su tramo final (lado izquierdo inferior). Se puede apreciar que el terreno posee un punto bajo, más no se aprecia formación de cauce natural u ojo de agua. Al fondo se aprecia el inicio de la construcción del parque.

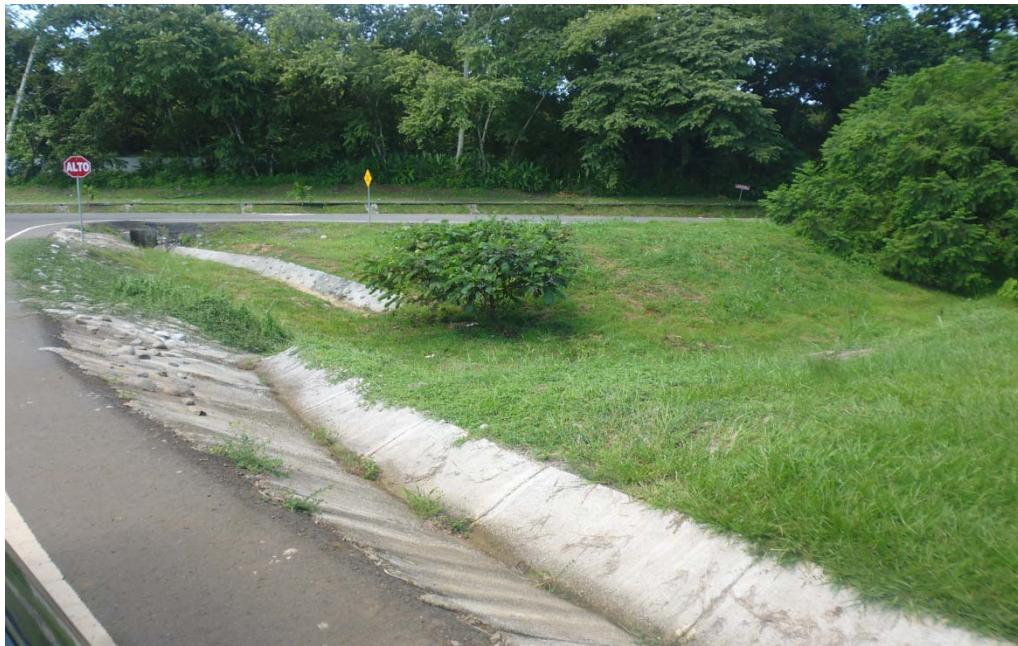
Imagen muestra las cunetas que convergen al cauce de drenaje para derivar las aguas a la quebrada Las Albercas.

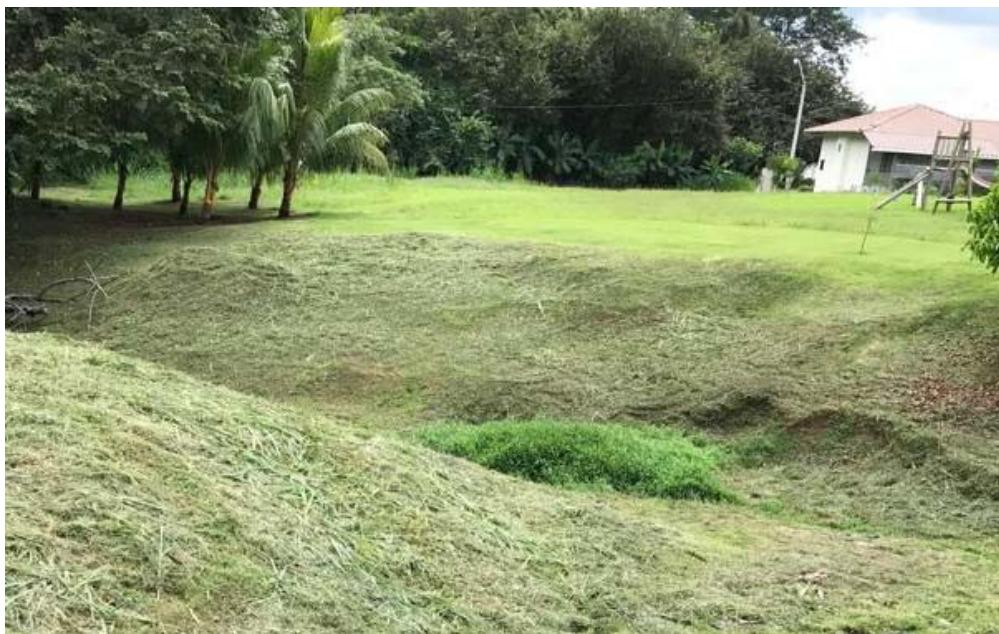
Imagen muestra el cauce de drenaje pluvial sobre el que se construye el drenaje francés

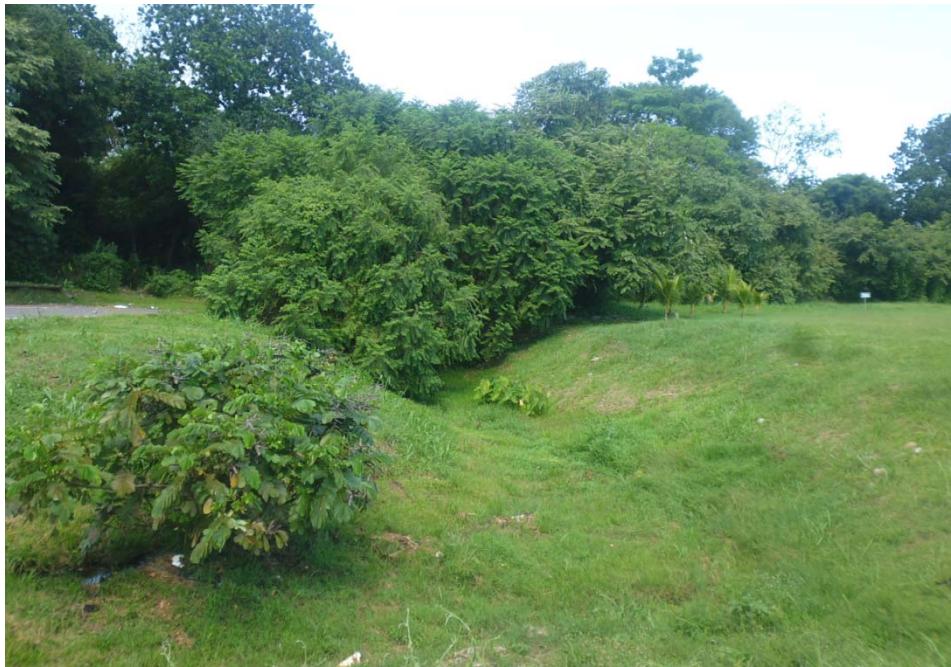
Imagen del cauce de drenaje de agua pluvial.

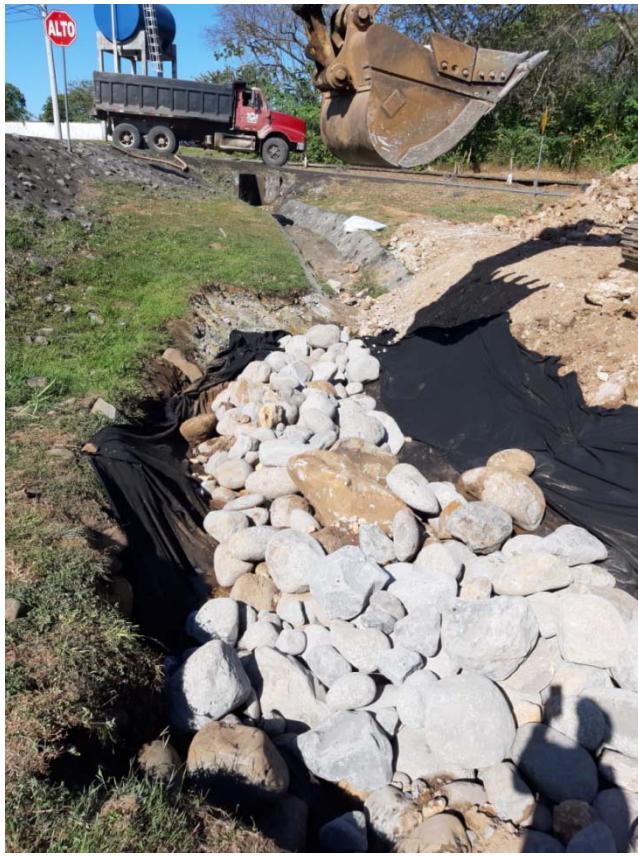
Inicio del subdrenaje en el cauce de drenaje de agua pluvial
