**INFORME DE SEGUIMIENTO AL CUMPLIMIENTO DE LAS  
MEDIDAS DE MITIGACIÓN DEL PLAN DE MANEJO  
AMBIENTAL**

**Período  
(Enero – Junio 2019)**

**“URBANIZACIÓN QUINTAS DE LA RIVIERA”**

**PROMOTOR  
INVERSIONES GRUPO CC, S.A.**

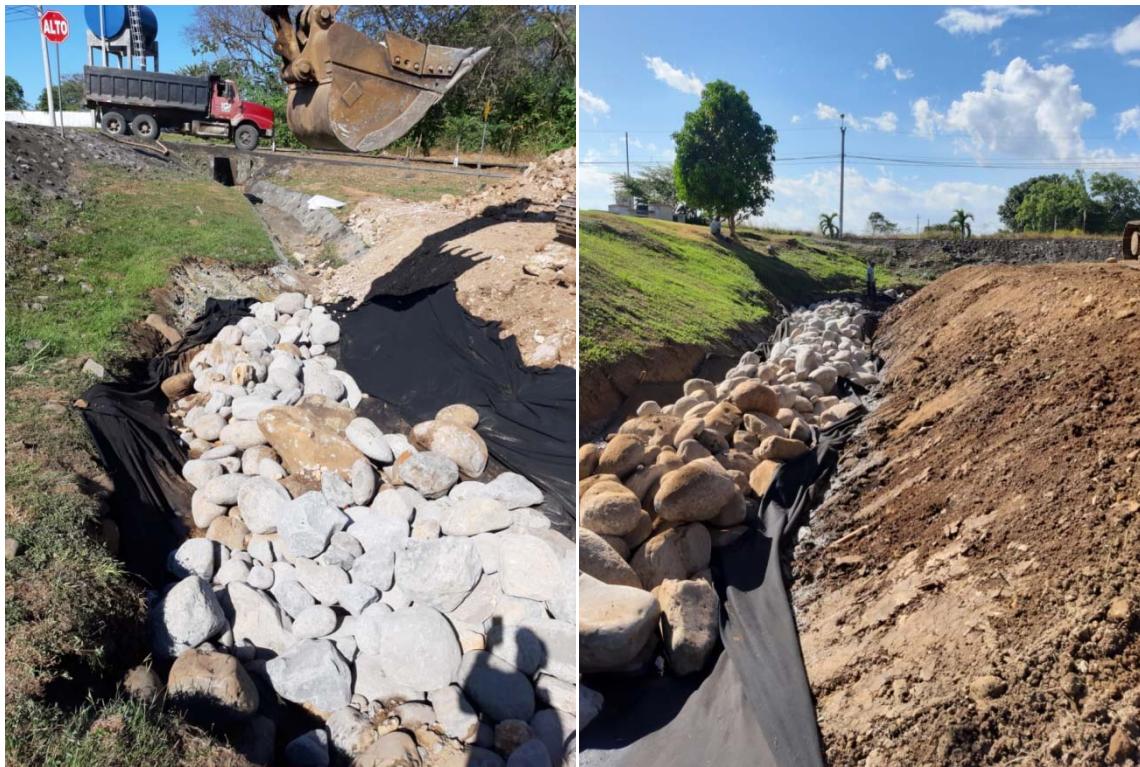
Imágenes del subdrén a concluir y del canal construido en el cauce de drenaje para aliviar el agua subterránea y facilitar el relleno. El trabajo faltante involucra excavar en la zona del subdrenaje, adecuar la sección del drenaje y envolver la piedra bola en geotextil. Realizado el subdrenaje, se colocará material clasificado, se compactará y se nivelará el relleno con la superficie existente.

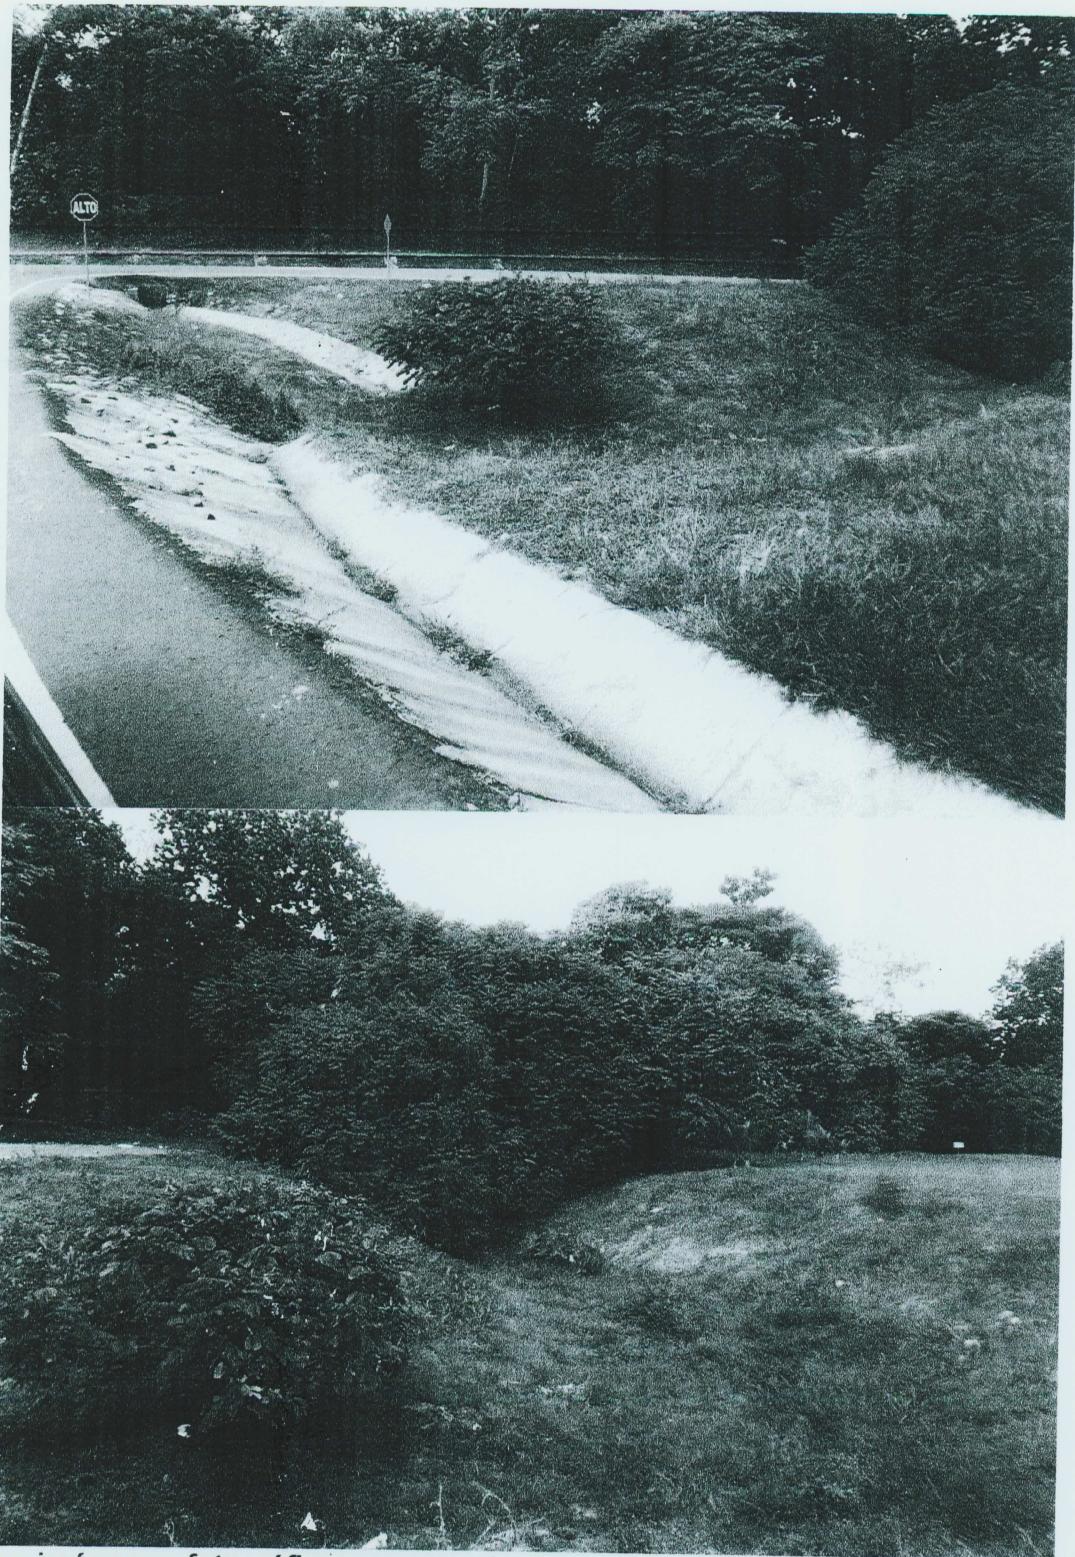
En las imágenes fotográficas se aprecia las condiciones de los lotes LD1 y LD2. En la Imagen superior se muestra el drenaje superficial de la calle que se hizo converger provisionalmente en la depresión por el anterior promotor. También se puede apreciar la depresión y que no existe flujo de agua en la misma. Al fondo de la imagen inferior se aprecia el final del lote LD2 y parte de la franja intervenida.

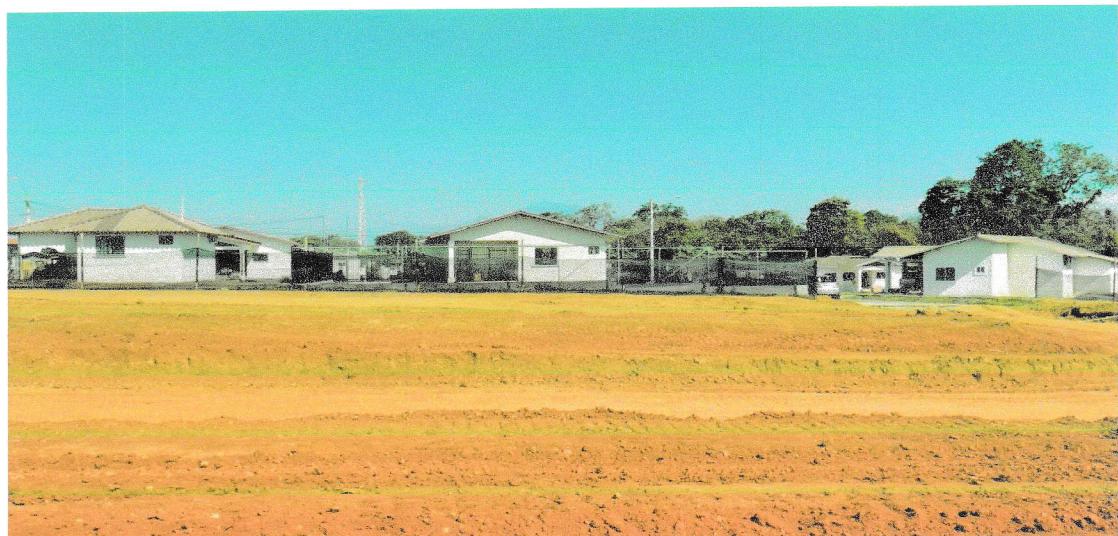
Imagen tomada el 14 de enero de 2018. muestra la malla de sarán colocada en la parte posterior de las casas de Quintas de la Riviera. La malla se colocó al inicio de los trabajos.

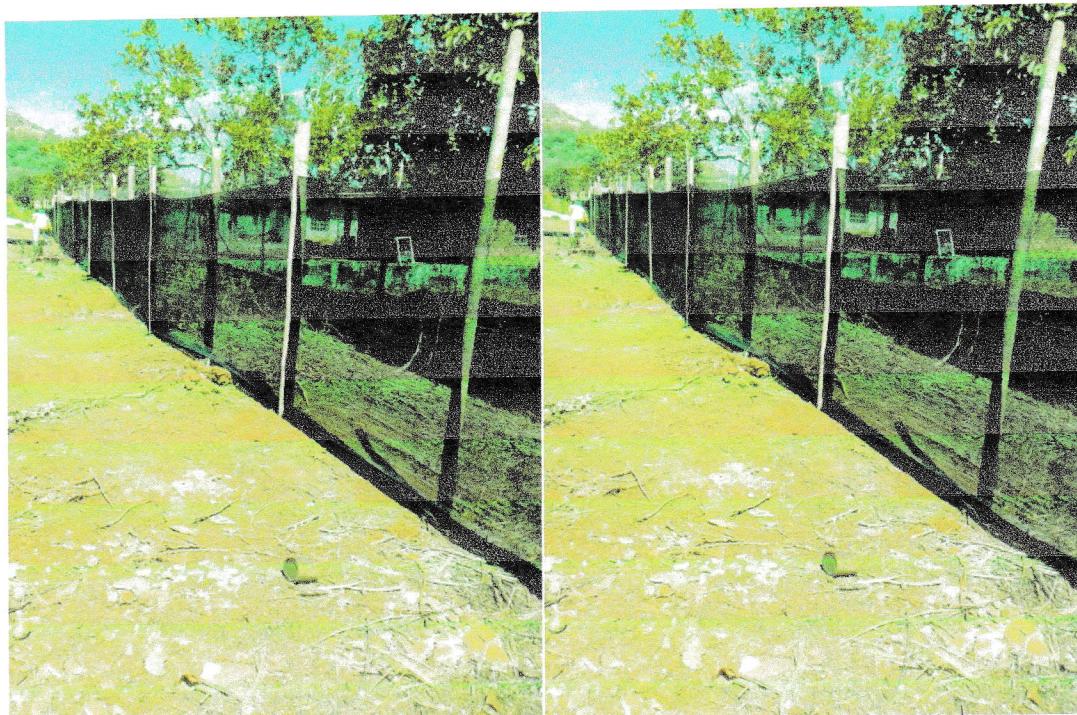
Imágenes Muestran la malla colocada en la parte opuesta a las residencias de Quintas de la Riviera, contra las residencias del final del proyecto.
