Informe de Seguimiento

Estudio de Impacto Ambiental Categoría II
"Pueblo Nuevo Residencial"

Informe de Seguimiento Ambiental de la
Implementación de las Medidas de Mitigación
contempladas en el Estudio de Impacto
Ambiental y su correspondiente
Resolución de Aprobación

Periodo: Diciembre 2018 a Mayo 2019

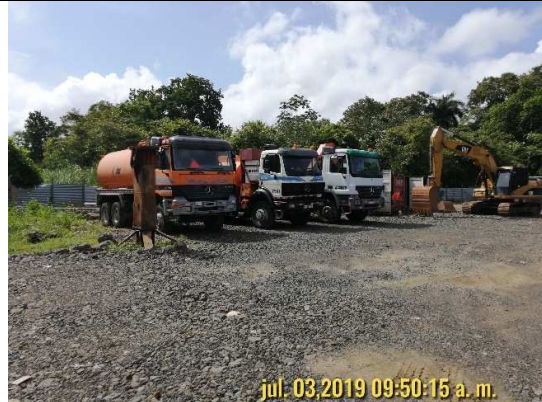
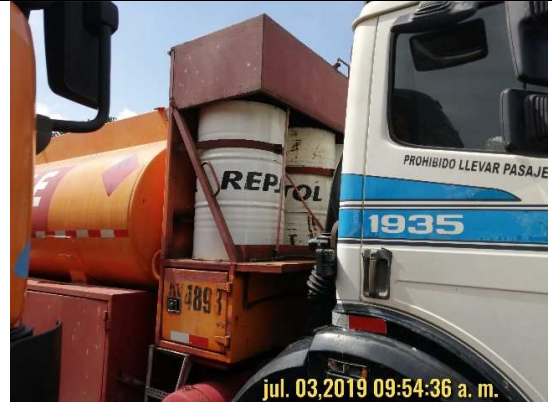
Camiones Cisterna de Combustible y Camiones de Mantenimiento.

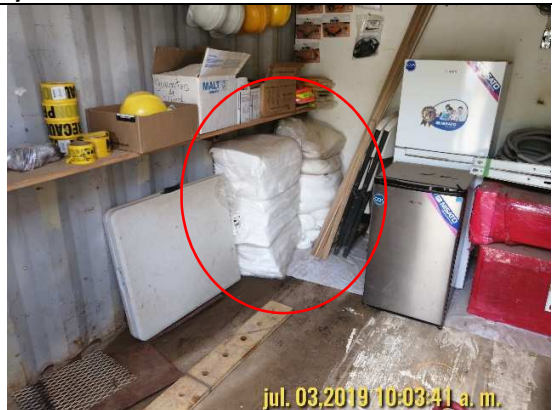
Material para control de derrames.

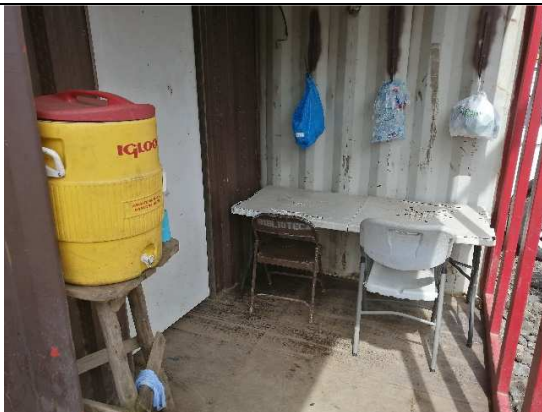
Área de Descanso.

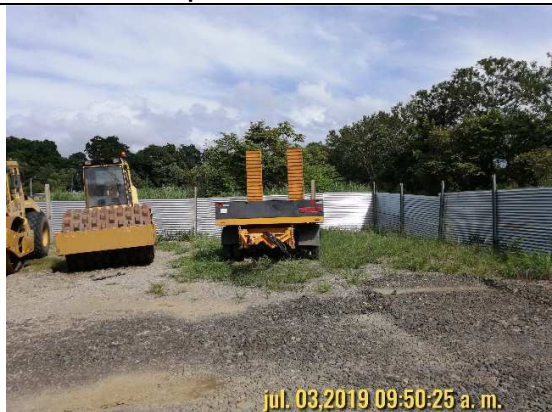
Parque de equipo pesado con cercado perimetral.

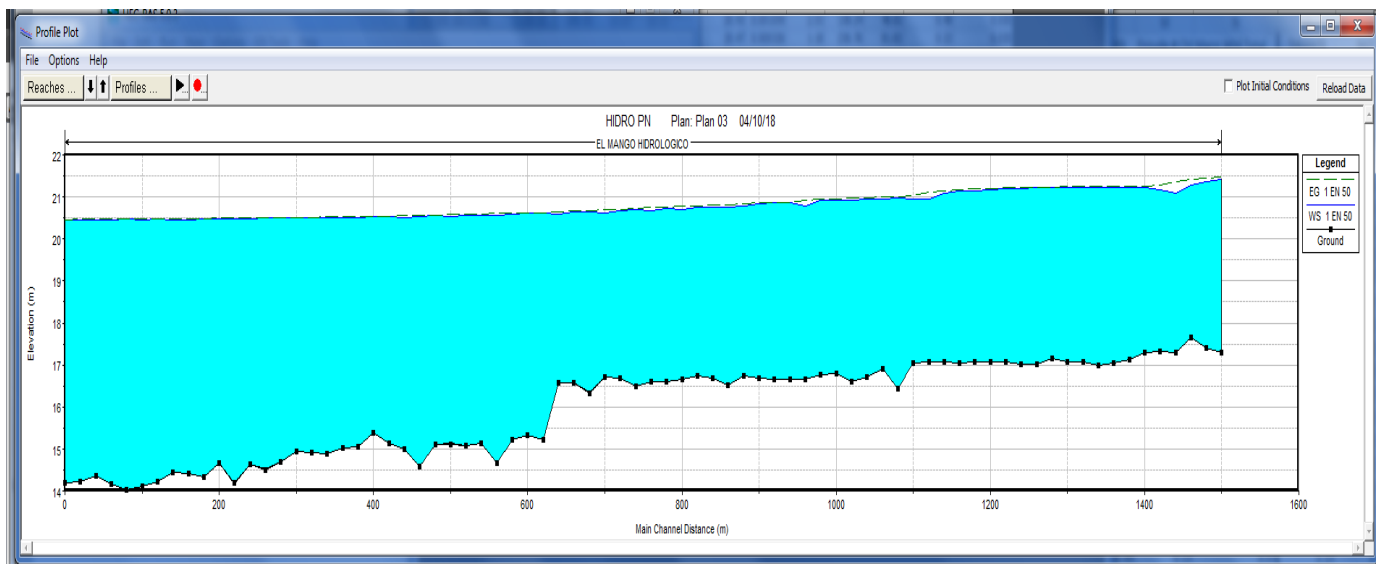
Figura 4: Perfil del NAME de Quebrada El Mango Periodo de Retorno 1:50 Años,
 $Q=70.39 \text{ m}^3/\text{s}$

Como podemos apreciar en la figura N°4 el nivel de agua máximo extraordinario se encuentra entre las cotas 20.46 m a 21.43 m.

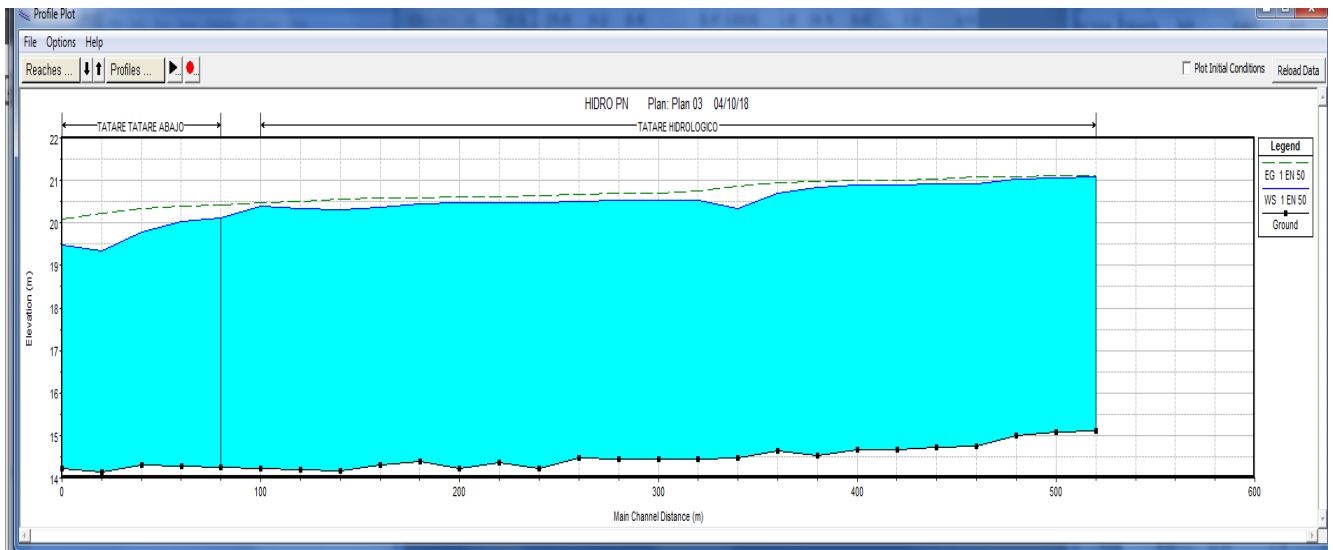
Figura 5: Perfil del NAME del Río Tataré ,Periodo de Retorno 1:50 Años, $Q=279.09 \text{ m}^3/\text{s}$

Como podemos apreciar en la figura N°5 el nivel de agua máximo extraordinario se encuentra entre las cotas 19.48 m a 21.07 m.

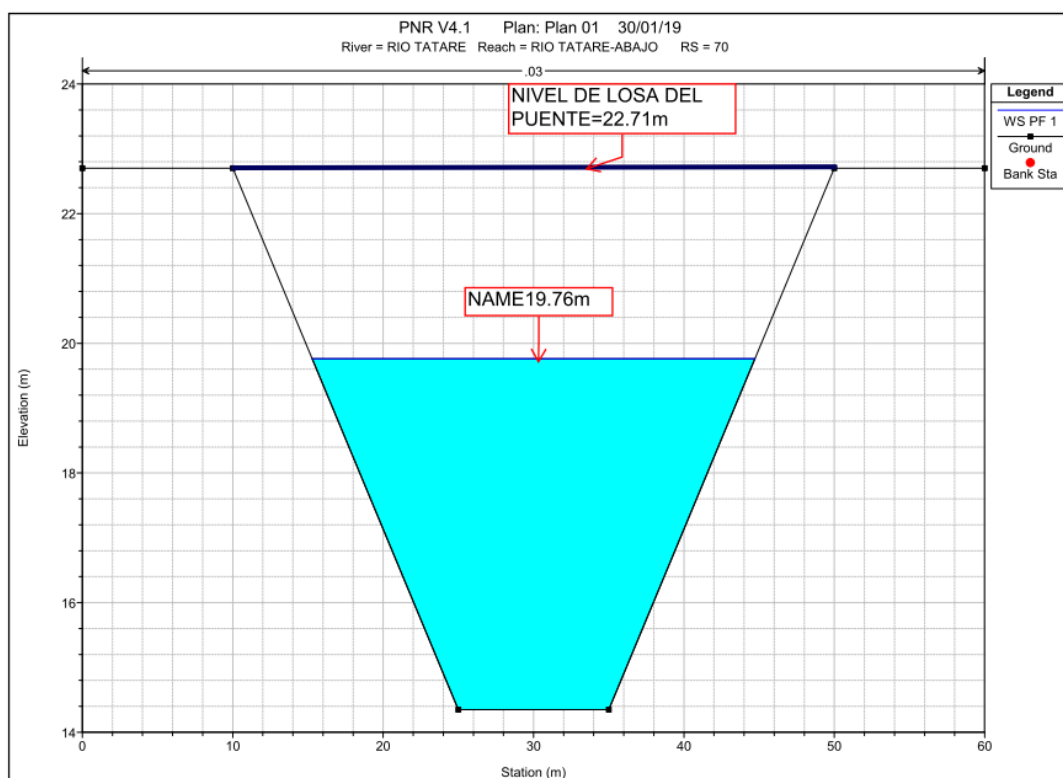
A continuación se aprecia en la figura N°8 el nivel máximo de aguas en el Río Tataré, para la condición del caudal generado por la Quebrada el Mango de 70.69 m³/s y el Caudal del Río Tataré de 279.09 m³/s.

Se puede apreciar en la Figura N°8 que para las condiciones de caudal máximas aportadas por la Quebrada y El Río, la cota del nivel máximo esperado es la elevación 19.76 m, lo que representa un tirante o calado de agua de 5.41 metros. De manera que al comparar los resultados obtenidos de tirantes máximos analizados para la Quebrada el Mango y El Río Tataré se encuentran en el rango de 3.00 m a 6.00 m.

En el cauce de El Río Tataré se ha determinado que los niveles de aguas máximas para los períodos de retorno de 1 en 50 años superan la capacidad hidráulica de las secciones naturales del río por ello se deberá aumentar el nivel de la terracería de la finca hasta llegar a las cotas comprendidas entre 20.98 metros y 22.57 metros.
