LPG DE PANAMÁ S.A.

Planta El Roble

**Informe de Cumplimiento del
PAMA**

**INFORME DE CUMPLIMIENTO DEL PROGRAMA DE ADECUACIÓN Y
MANEJO AMBIENTAL
(PAMA) DE LA EMPRESA LPG DE PANAMÁ, S. A.- PLANTA EL ROBLE**

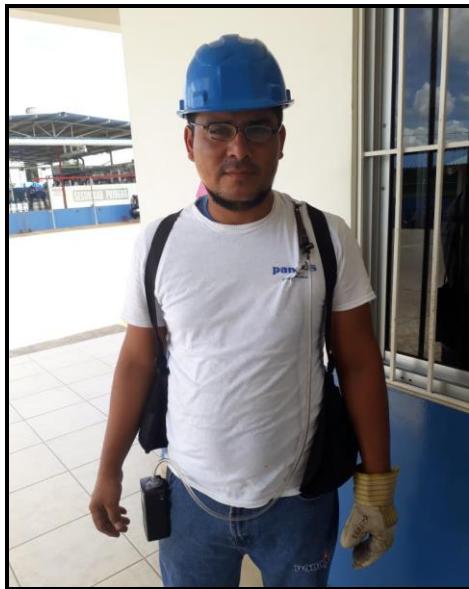
ANEXO 2: Fotografía de la medición

Área de trabajo	Planta-Área de llenado, José González, llenado de cilindros	Contaminante	Butano Comercial C4
Monitoreo realizado por	Handel De León		
Fecha de muestreo	2018-10-05	Método	OSHA PV2010
Tipo de equipo	Bomba Airchek y Calibrador de Flujo Defender	Código de ID de la muestra	18-ORBO-91-ENV-11/18-ORBO-91-ENV-12
Medio de Captura	Tubo Absorvente	Nº Cadena de Custodia	2963
Fecha de recepción de la muestra	2018-10-11	Fecha de análisis por el laboratorio	2018-10-26

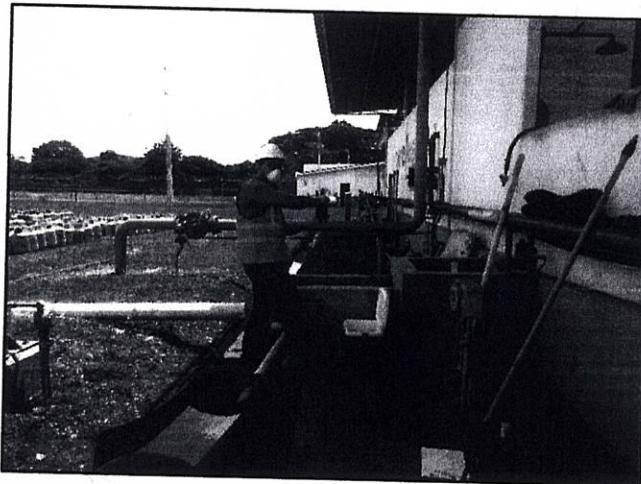
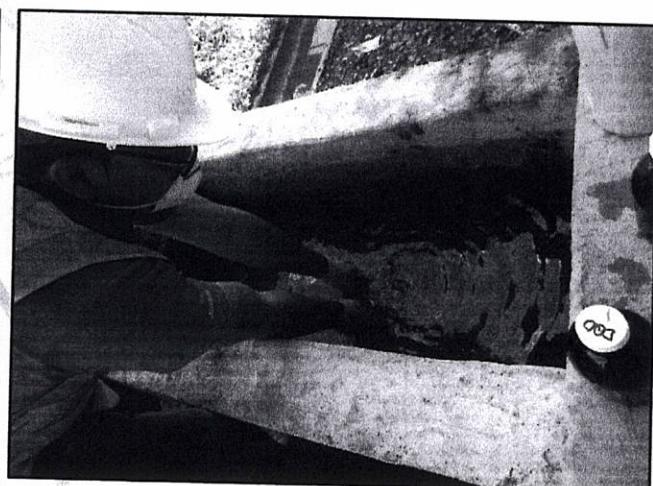
Foto 1 y 2. Colecta de la muestra AR-387. Tina de desagüe Lavado de cilindros

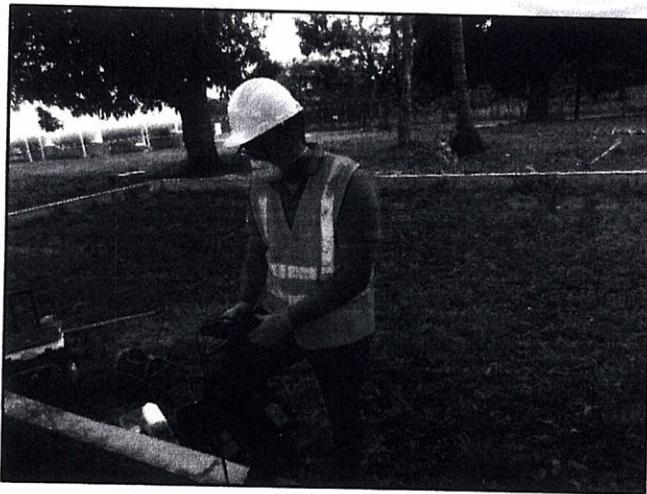
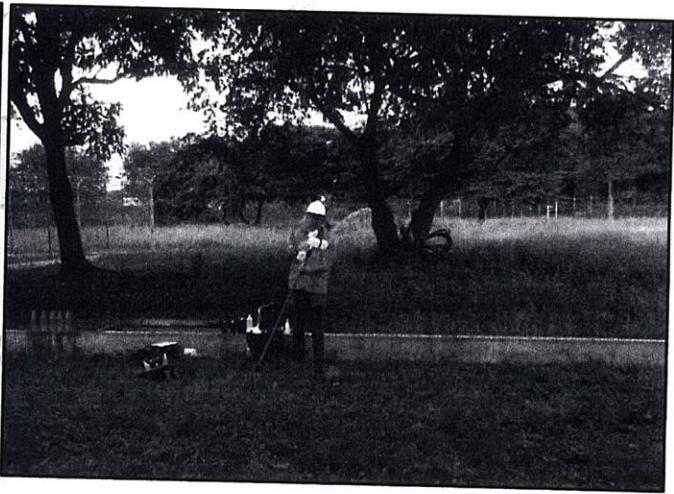
Foto 3 y 4. Colecta de la muestra AR-388. Trampa de agua residual filtrada.
