Respuestas a la Solicitud de Información Aclaratoria

El Estudio de Simulación Hidrológico – Hidráulico preparado para el proyecto Urbanización Vista Volcán fue realizado por el Ingeniero Civil Roger A. Rodríguez P., el cual cuenta con la Idoneidad: 2007-006-024. Cabe destacar que el estudio contempla tanto la quebrada central pequeña (Quebrada Las Fuentes) como el brazo del Río Gariché.

Este estudio tiene como objetivo la estimación de los caudales de escorrentía y los niveles de agua máxima extraordinarios para las lluvias con período de Retorno de 1:50 años, para las quebradas identificadas como Quebrada N°1 y Quebrada N°2 los cuales atraviesan la finca donde se desarrollará el proyecto Urbanización Vista Volcán en su condición natural.

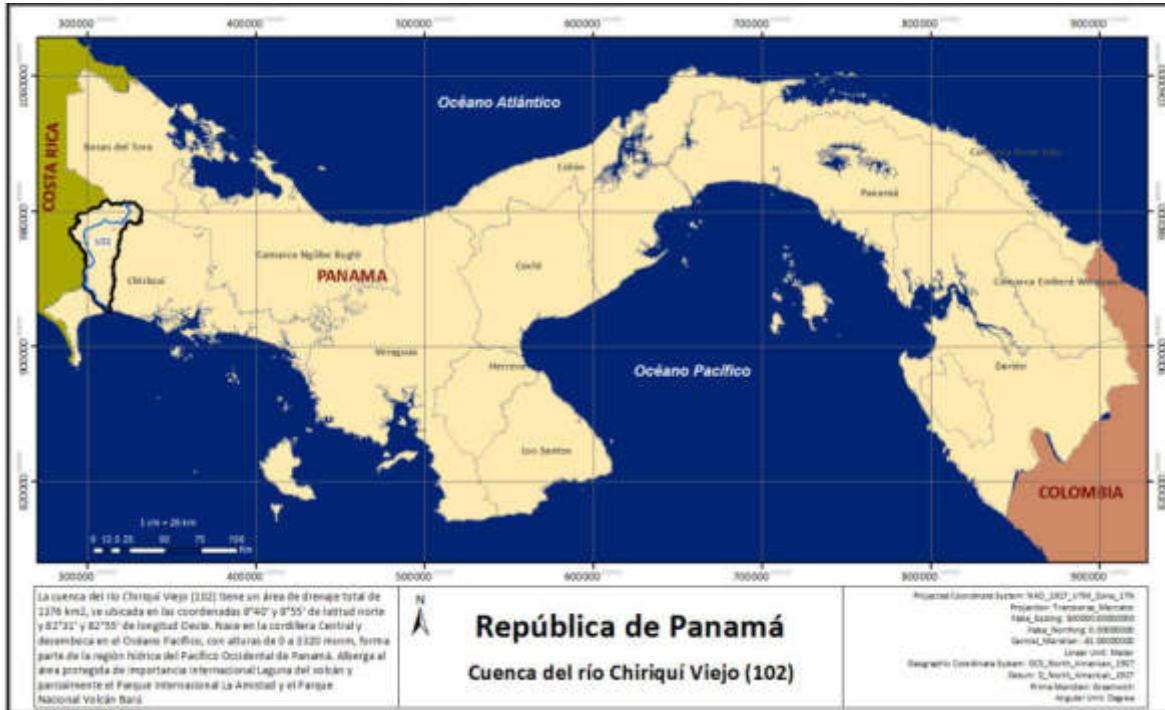
Figura 1: Mapa de Zonas Hidrológicamente Homogéneas

En la figura N°1 podemos apreciar la ubicación general de la cuenca del Río Chiriquí Viejo en la República de Panamá.

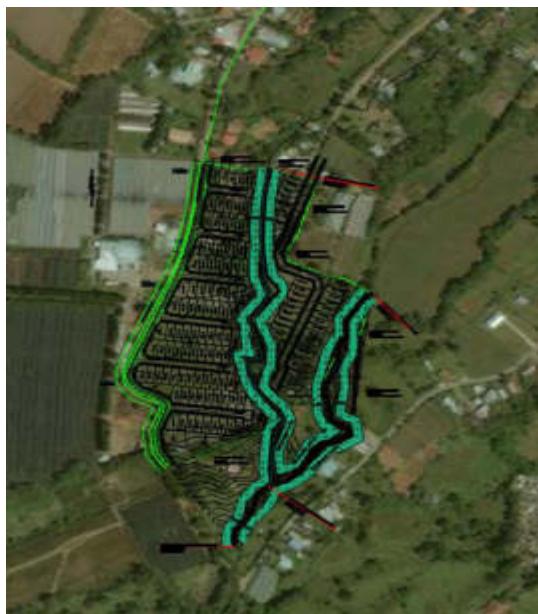
Figura 3: Localización de Quebradas N°1 y N°2

Podemos apreciar en la Figura N°2 la localización de las Quebradas N°1 y N°2, en estudio con sus respectivas coordenadas de inicio y fin en los puntos donde entran y salen del proyecto Urbanización Vista Volcán.

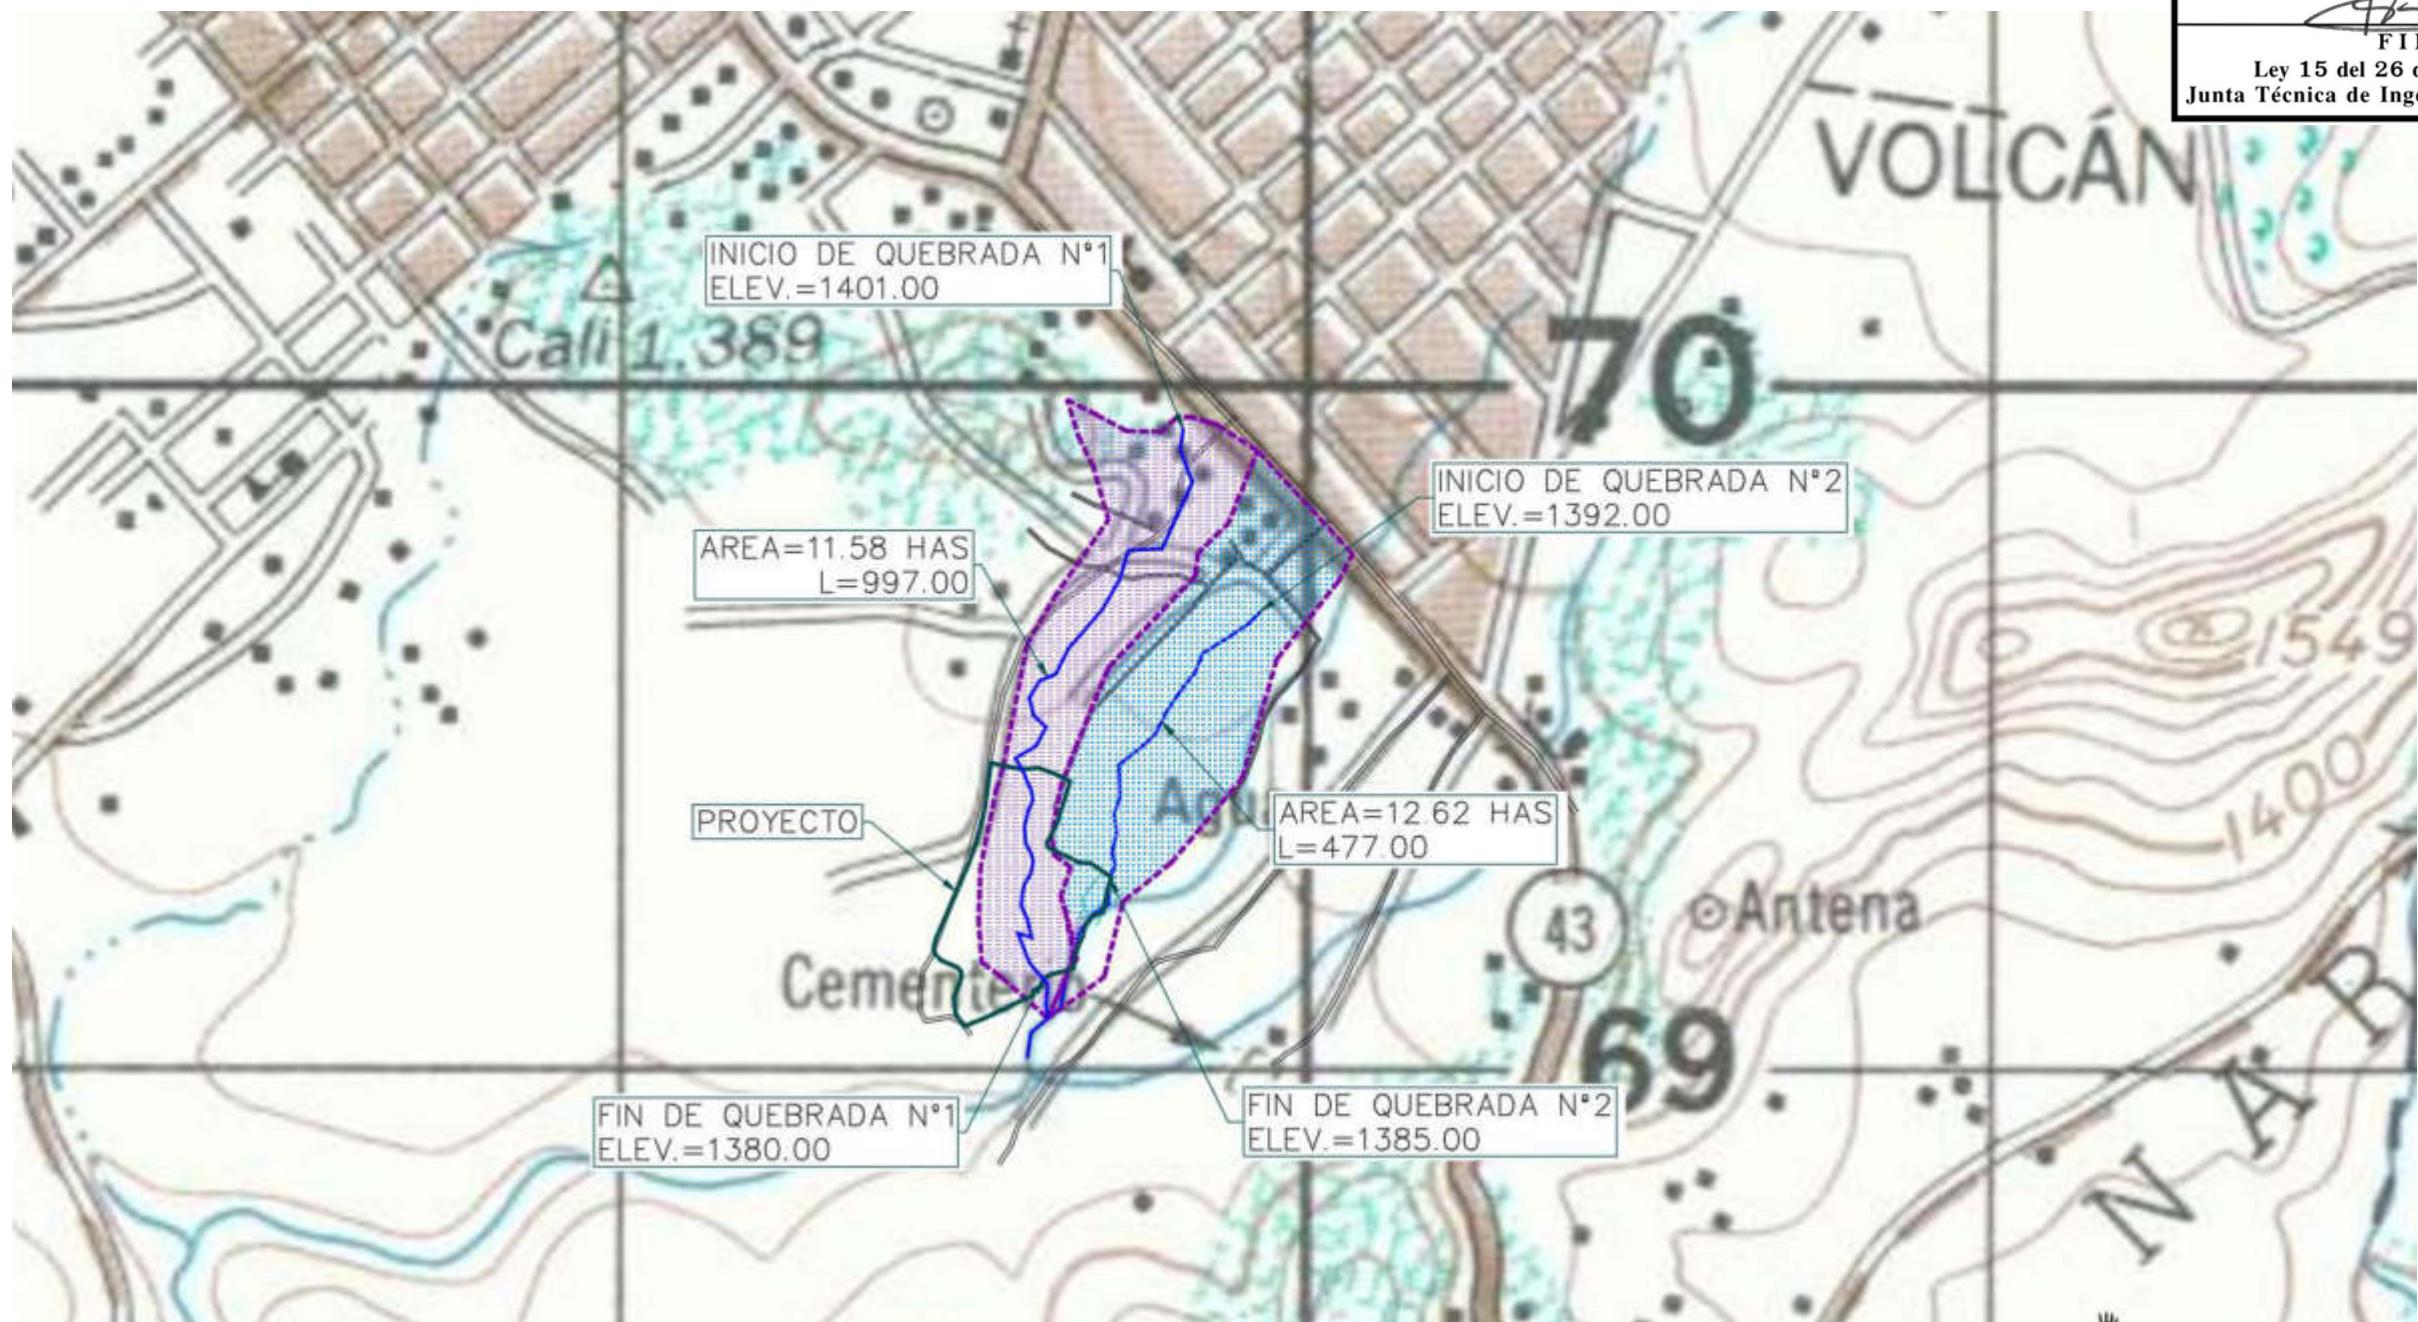
Figura 4: Sub Cuenca Quebradas N°1 y N°2

La Quebrada N°2 identificada tiene una longitud aproximada desde su nacimiento hasta el sitio del proyecto de 532 metros.

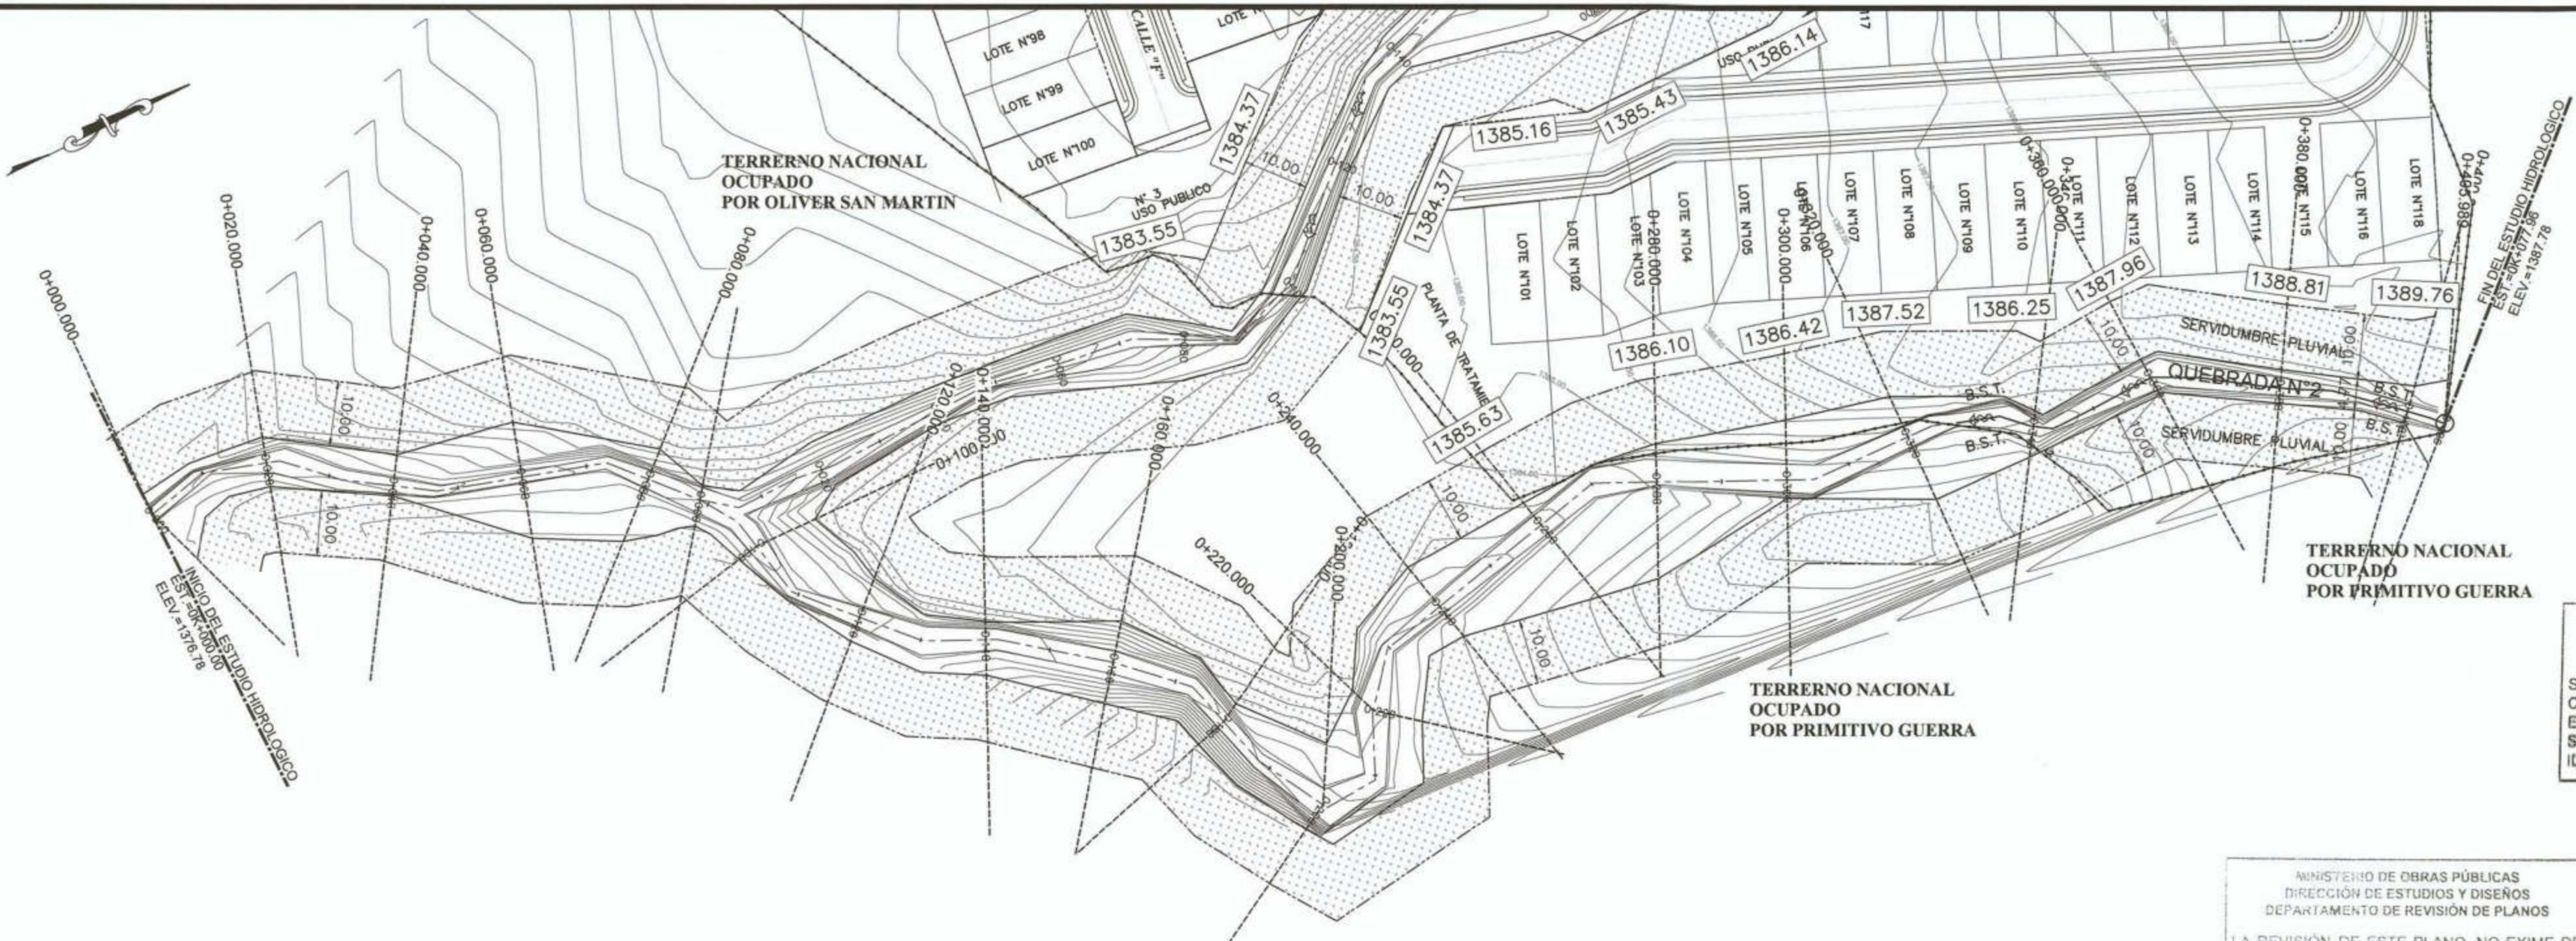
PLANO PERFIL QUEBRADA N°2

EST. 0K+000.00 @ EST. 0K+405.99

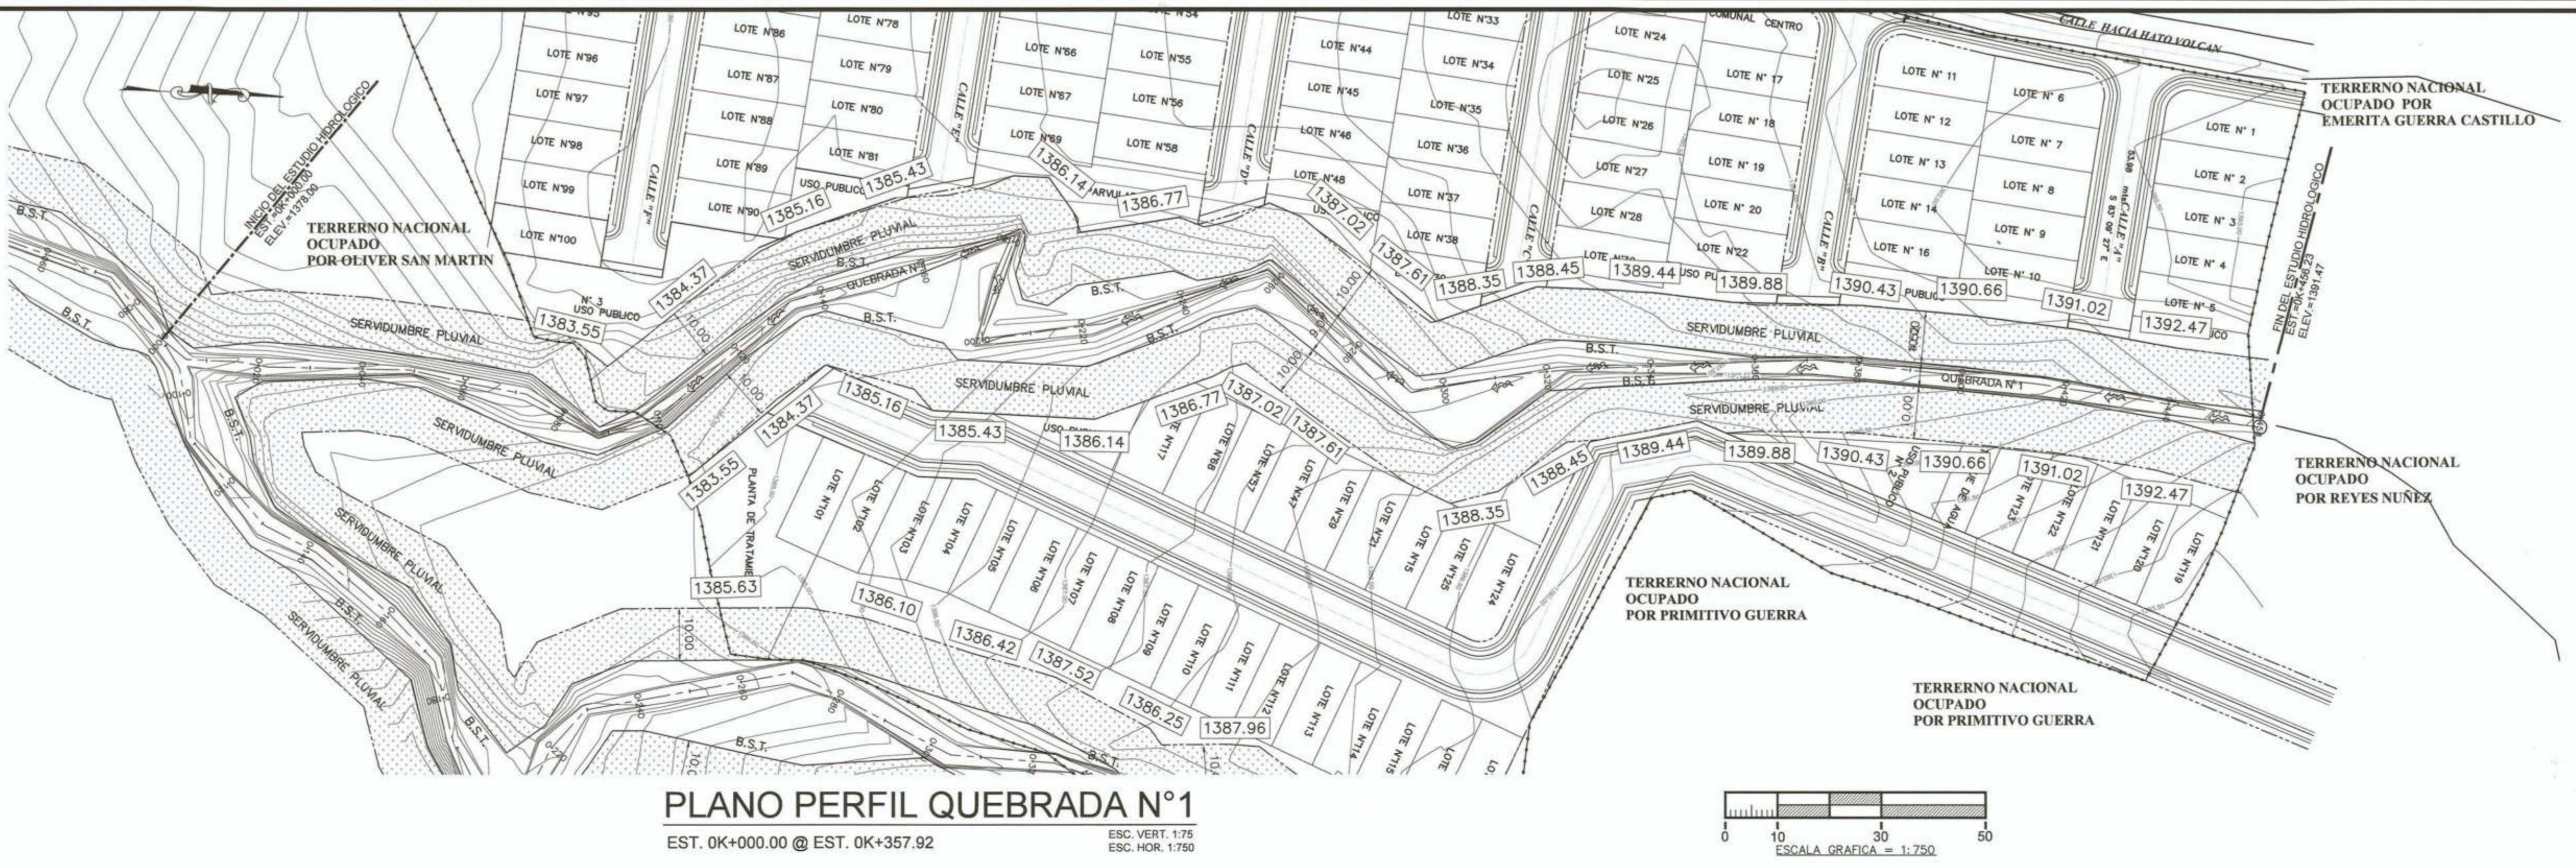
PLANO PERFIL QUEBRADA N°1

EST. 0K+000.00 @ EST. 0K+357.92

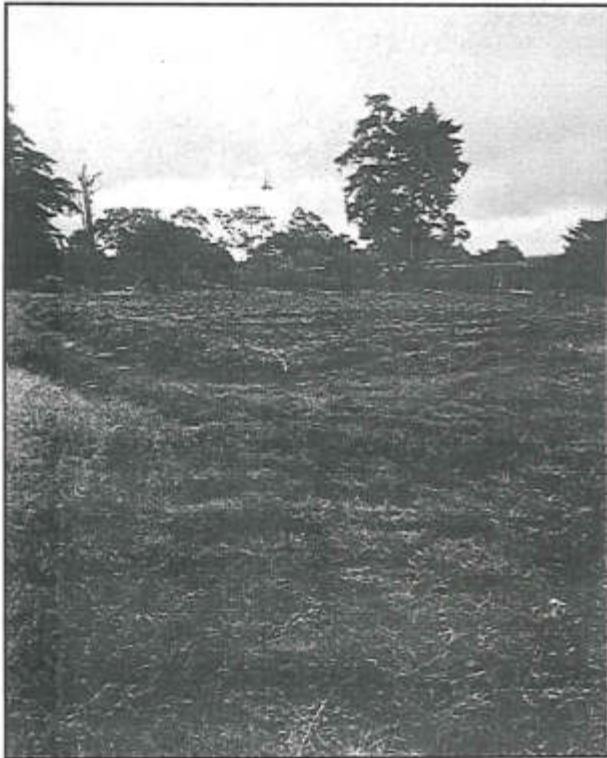
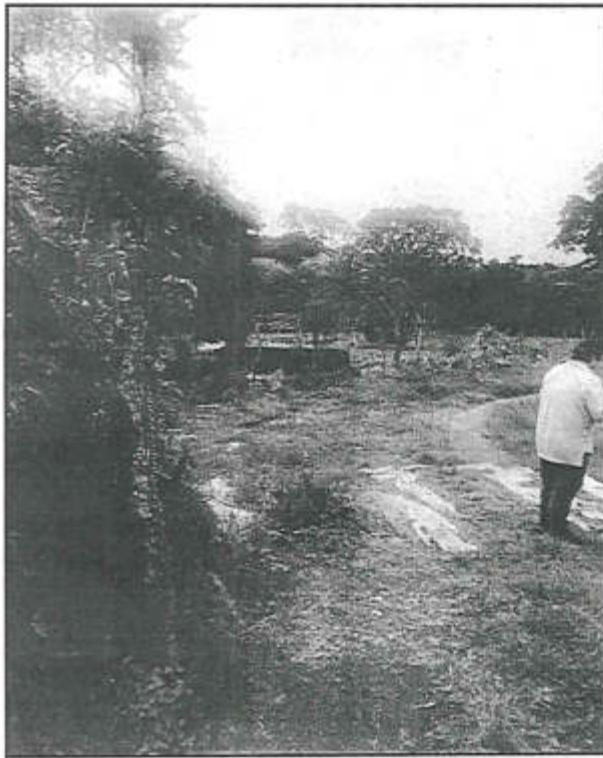
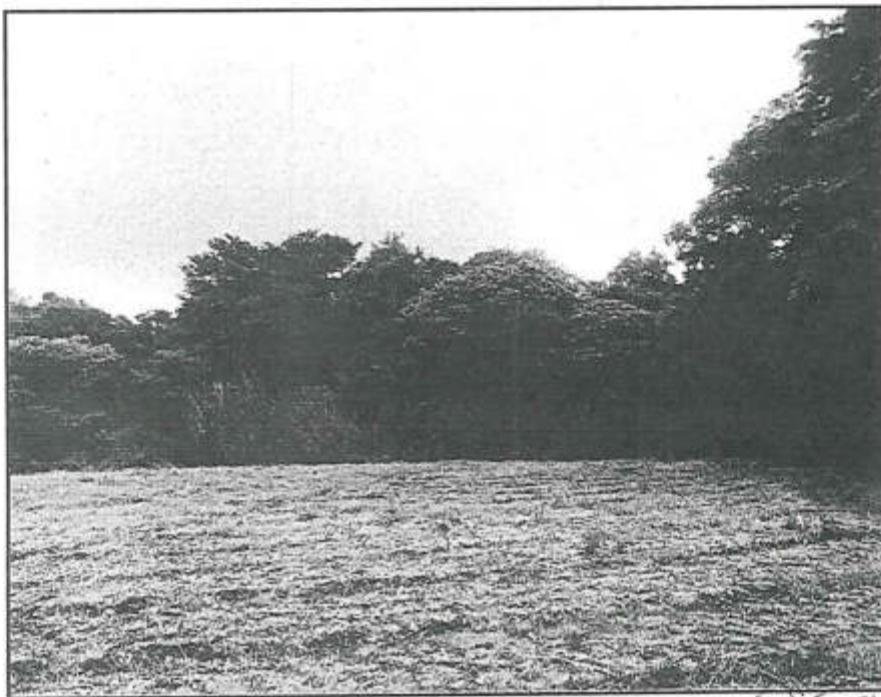
Foto 1-2-3 DIFERENTES VISTAS DEL LOS GLOBOS DE TERRENOS DONDE SE QUEIERE DESARROLLAR LA URBANIZACIÓN VISTA VOLCÁN Y EN AL QUE PODEMOS VER PARTE DE LA TOPOGRAFIA CON NIVELES DE PENDIENTES BASTANTE PLANAS.

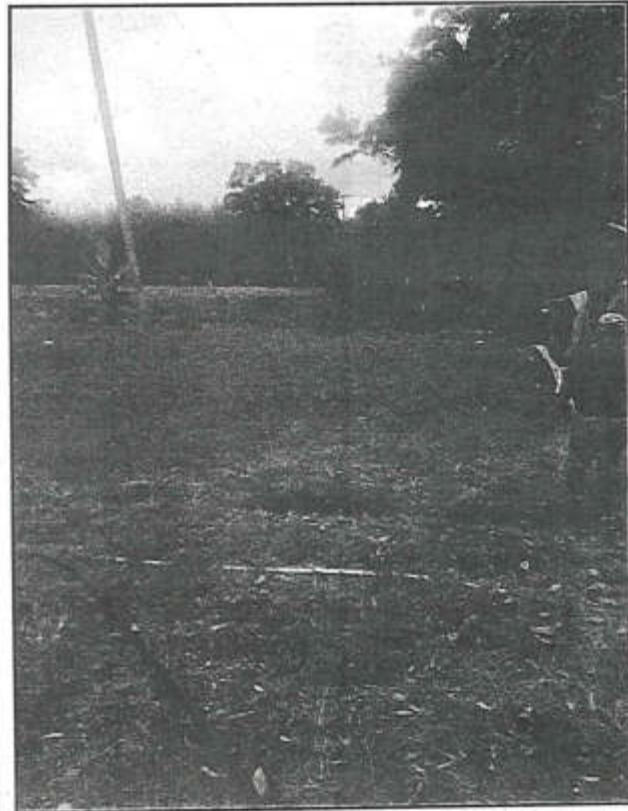
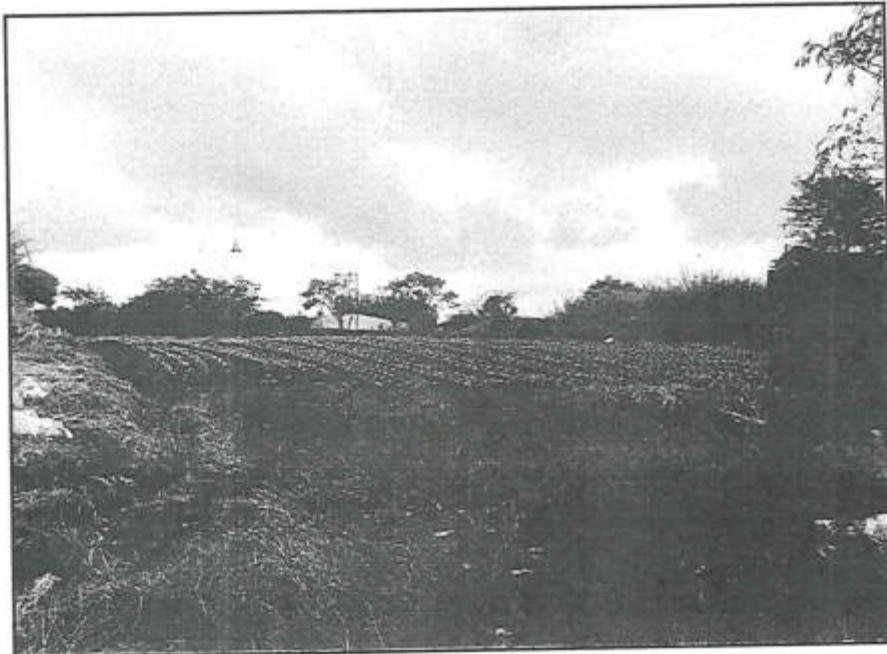
Foto 4-5-6
ACTUALMENTE LOS TERRENOS SON UTILIZADOS PARA LA ACTIVIDAD AGRICOLA CON SIEMBRO DE HORTALIZAS.

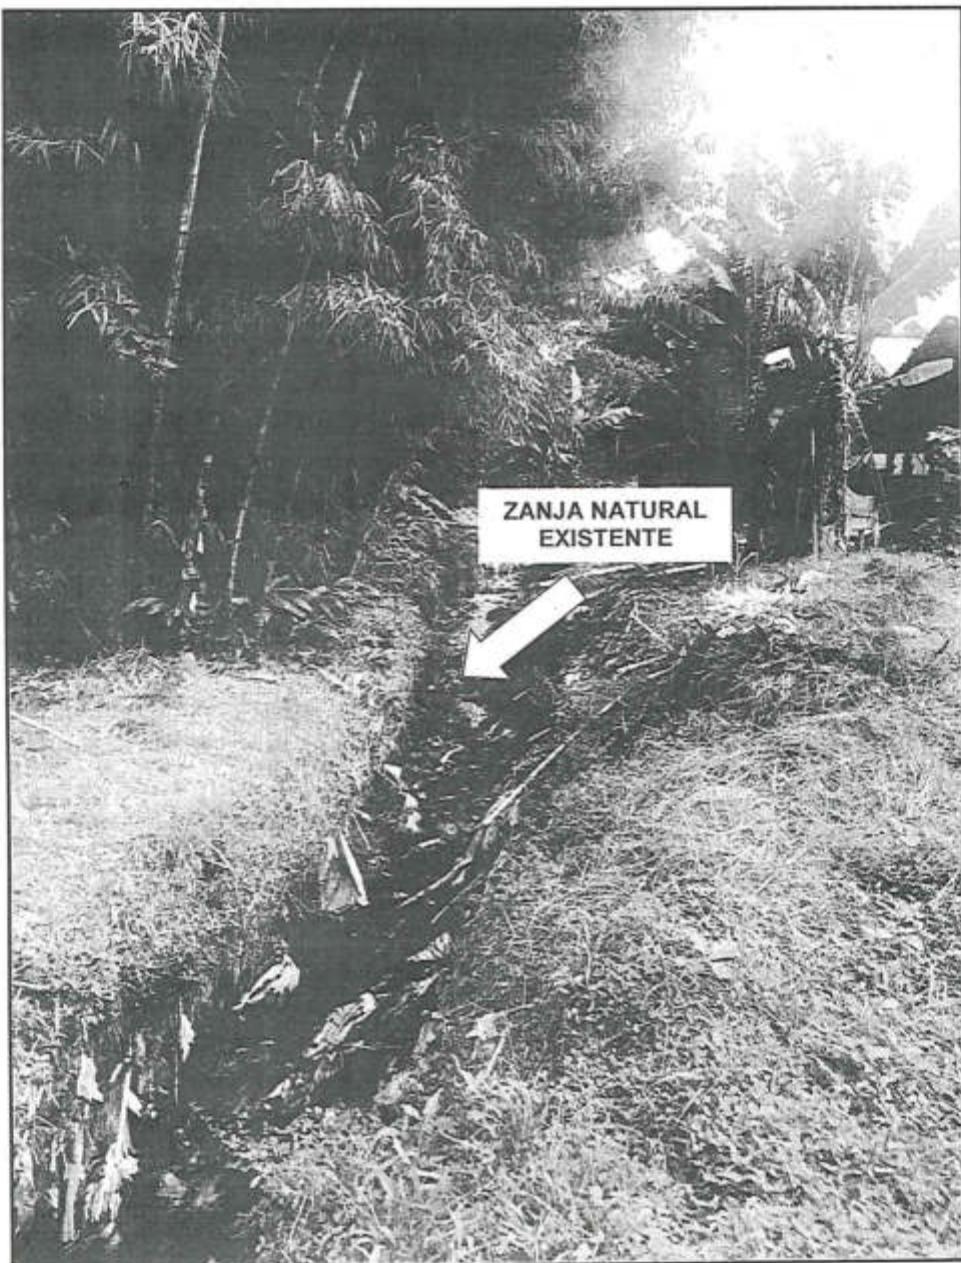
3. De acuerdo a información del señor Reyes Núñez, la zanja natural que divide el terreno en dos partes, anteriormente se secaba en verano, pero debido a trabajos de construcción de una de las calles que pasa por la parte de arriba de los terrenos, se desviaron las aguas pluviales de la misma, hacia dicha zanja natural, aumentando el caudal de esta. Es importante mencionar que con el aumento del caudal de agua, se ha comenzado a erosionar la orilla o margen de la misma.

Foto 7 IMAGEN DE LA ZANJA NATURAL QUE DIVIDE EL GLOBO DE TERRENO EN DOS PARATE, Y EN LA MISMA SE OBSERVA EL AUMENTO DEL CAUDAL DE LA MISMA, PRODUCTO DEL DESVIO DE LAS AGUAS PLUVIALES DE LA CALLE QUE PASA POR LA PARTE SUPERIOR DE LAS FINCAS.

6. REALIZAR UN ESTUDIO HIDROLÓGICO-HIDRAÚLICO PARA VERIFICAR SI EXISTE LA CAPACIDAD DE CONDUCIR EL NUEVO CAUDAL DE AGUA A PORTADA A LA DEPRESIÓN EXISTENTE.

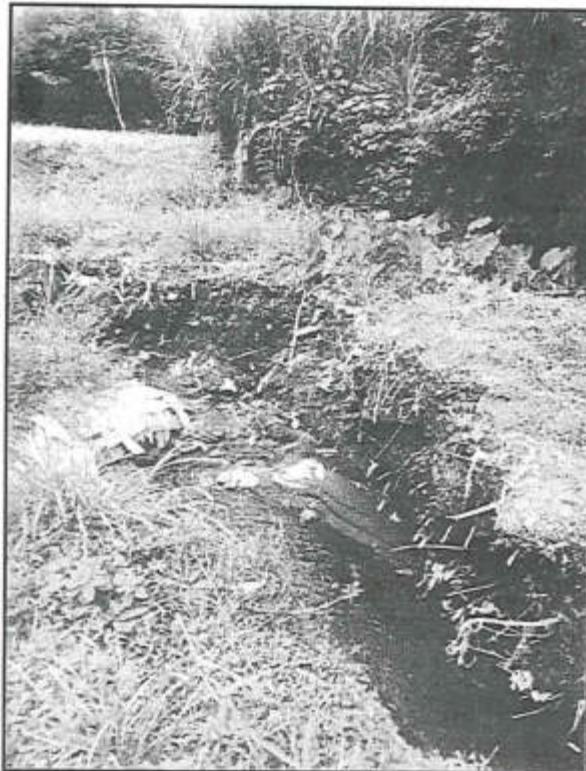
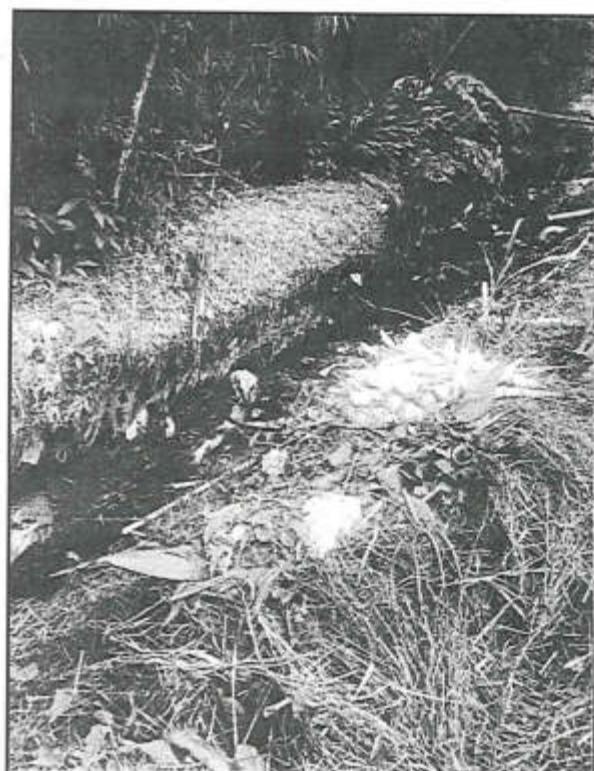
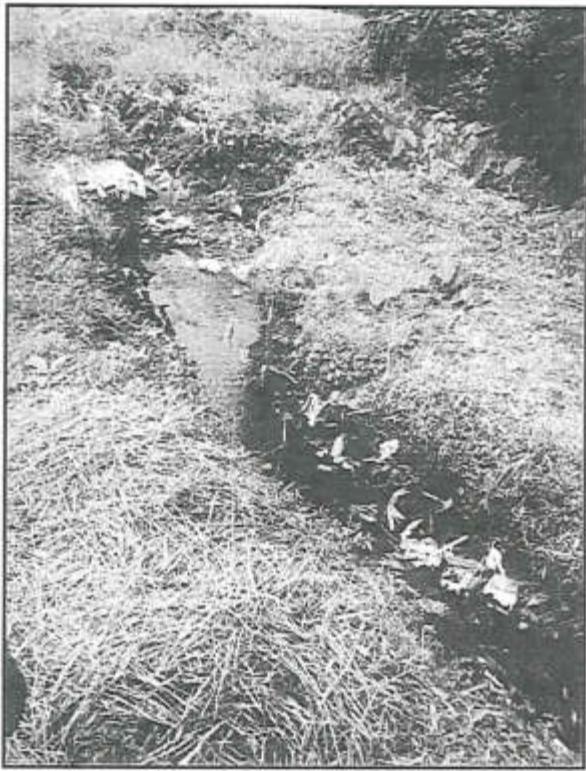
Foto 8-9-10 OTRAS VISTAS DE LA ZANJA NATURAL QUE ATRAVIEZA EL POLIGO DE TERRENO, DONDE SE DESARROLLARÁ EL FUTURO PROYECTO RESIDENCIAL BONO SOLIDARIO.

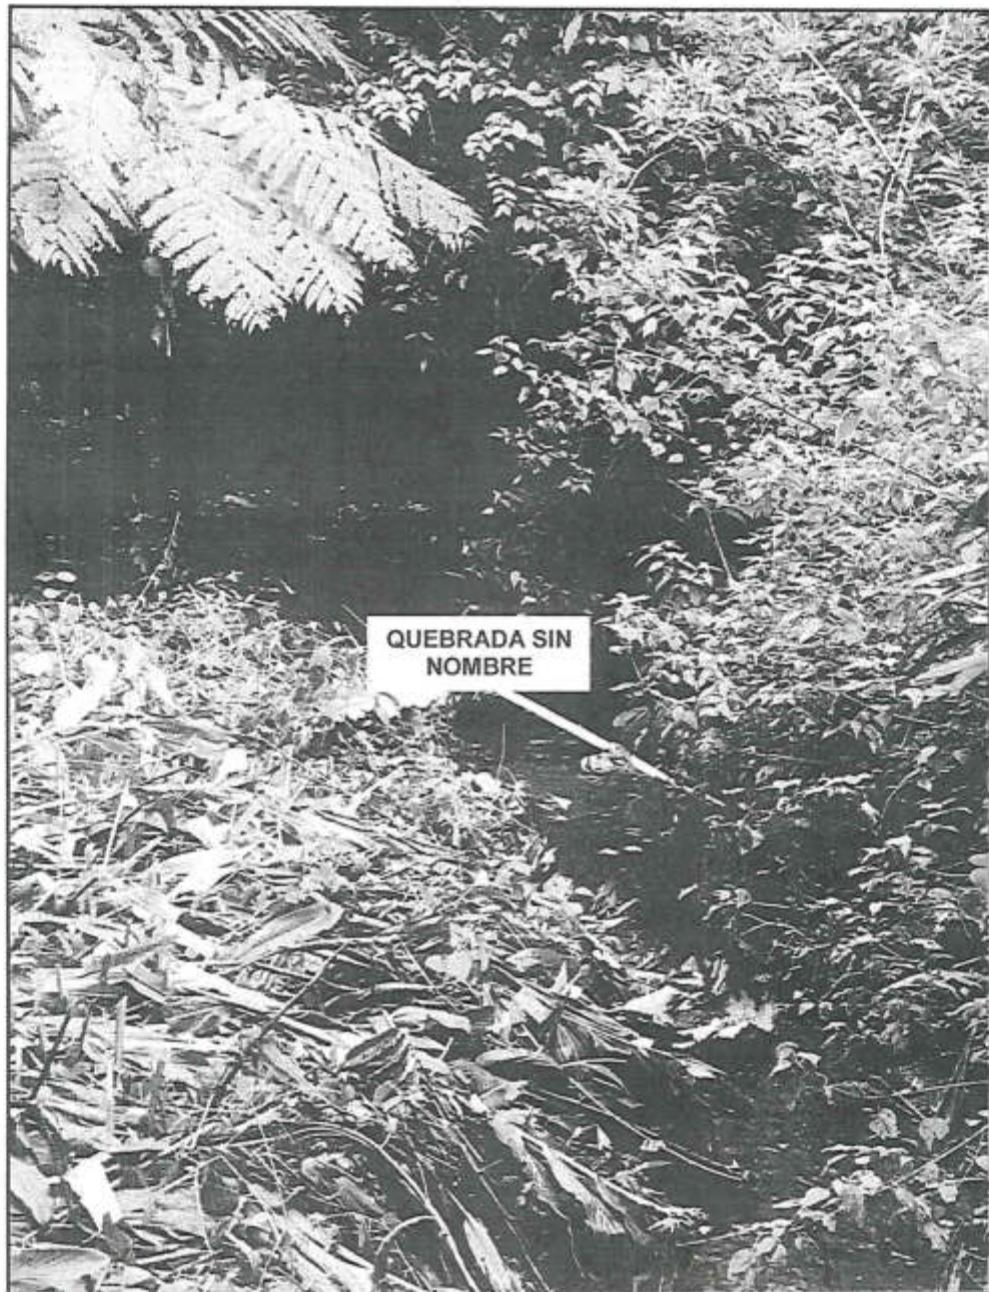
Foto 11 VISTA DE LA QUEBRADA SIN NOMBRE QUE COLINDA AL ESTE CON EL GLOBO DE TERRENO Y EN LA QUE PODEMOS OBSERVA PARTE DEL BOSQUE DE GALERÍA DE LA MISMA.
