INFORME DE SEGUIMIENTO AL PLAN DE MANEJO AMBIENTAL

FASE DE OPERACIÓN

Nombre del Proyecto	Proyecto Planta de Tratamiento de Aguas Residuales y Separación de las Líneas de Tubería Pluvial y Sanitarias.
Resolución de Aprobación	ANAM-DINEORA-IA-037-2006
Promotor	Cervecería Nacional, S.A
Ubicación	Bethania, Provincia de Panama
Numero del Informe	108-001-19-001-S409-V.0
Nombre del Auditor Ambiental, Firma y Registro del Auditor	MARGRET MALEK

DIPROCA-AA-001-2009 / Act. 2017
Período del Informe	Enero- Junio 2018

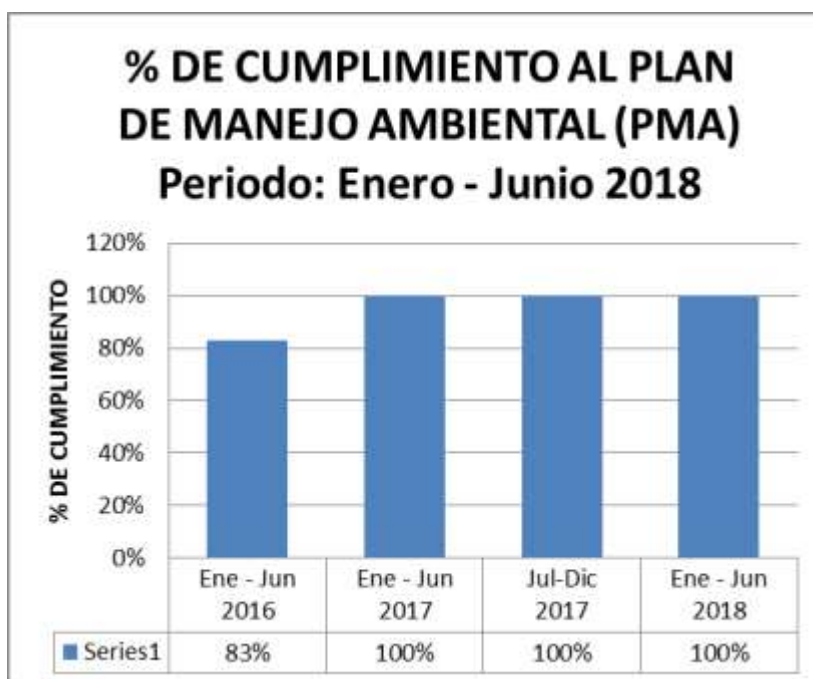
En la gráfica No.1 se presentan los porcentajes de cumplimiento alcanzado por la empresa en los periodos evaluados en los años 2017 y 2018.

Grafica No1: Histórico de Indicadores del Proyecto

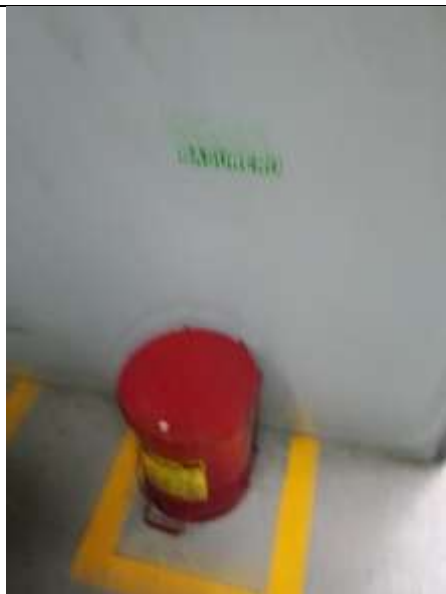
Fotografía No. 1: Recipiente para recolección de desechos sólidos en el área de bodega.
Fuente : Grupo ITS

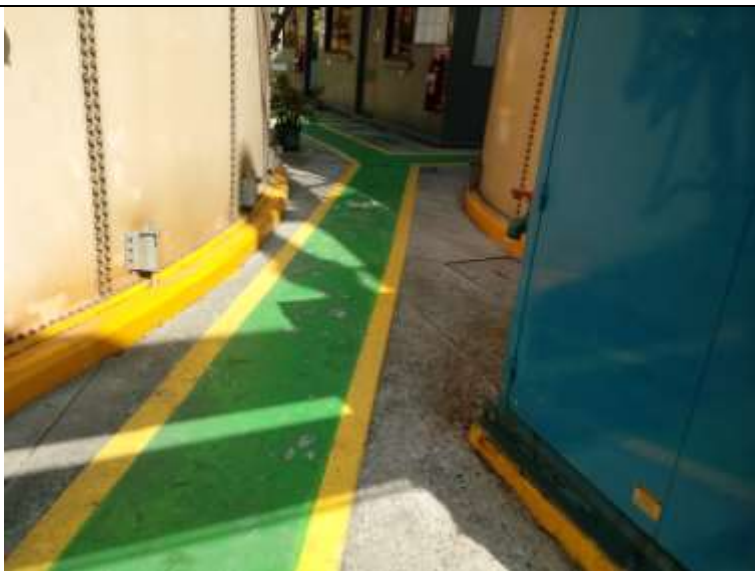
Fotografía No. 2: se observa las áreas delimitadas y limpias
Fuente : Grupo ITS

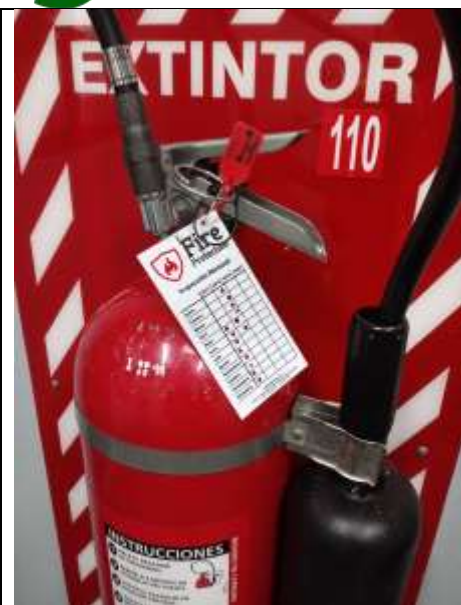
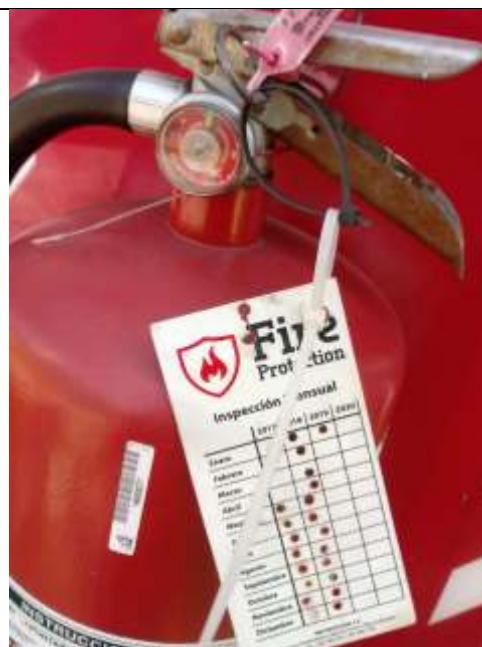
Fotografía No. 4: se observa extintores en caso de incendio dentro y fuera del laboratorio.

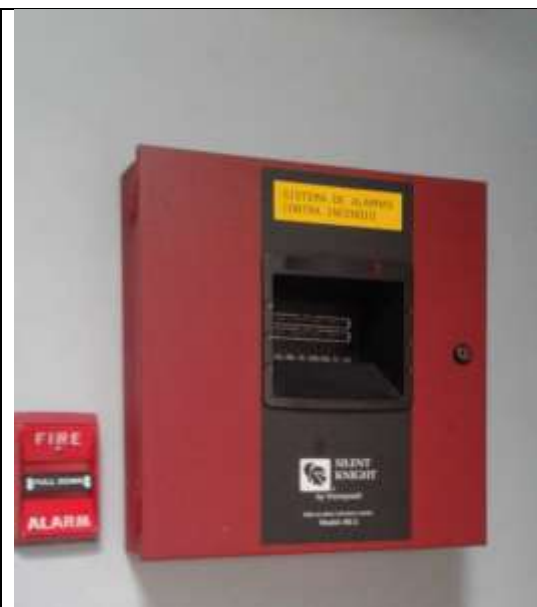
Fotografía No. 5: se observa sistema de alarma contra incendio.

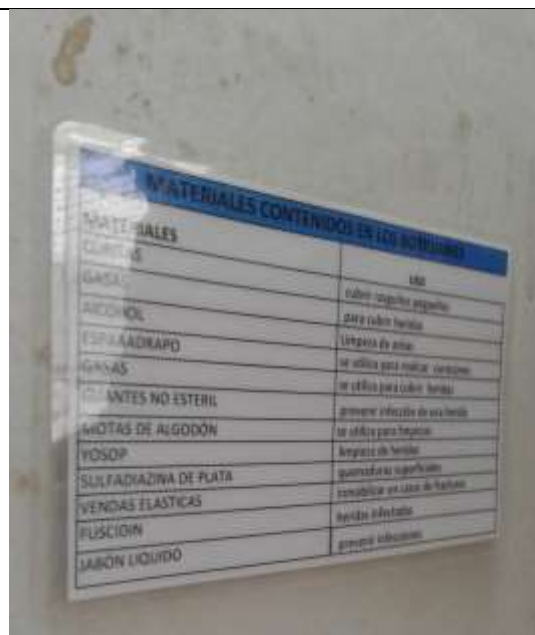
Fotografía No. 6: se observa listado de los artículos almacenados en el botiquín.

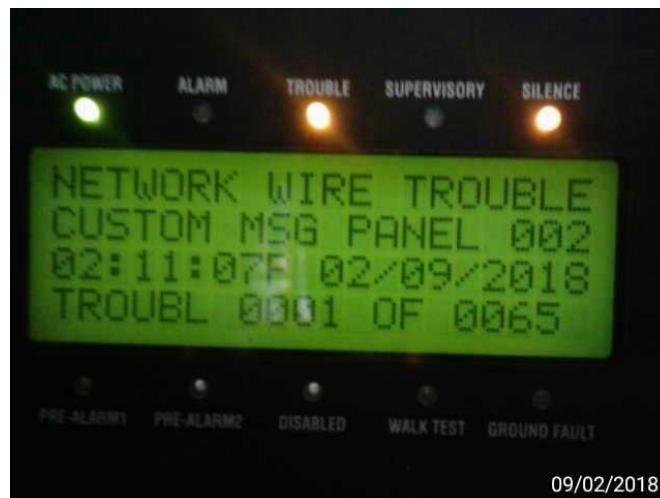
Edificio: CERVECERIA NACIONAL - PASADENA				Panel de control: 1 - Fike Cybercat	
<i>El Informe de Notas y Recomendaciones detalla las notas de inspección adicionales hechas por los Inspectores durante el curso de la inspección del edificio. Las notas se agrupan por categoría.</i>					
ID de Scaneo	Nota	Tipo de Dispositivo	Ubicación		Comento
Control					
46004103	1	Control Panel	Laboratorio		Passed
Panel solo tiene un solo problema de comunicación.

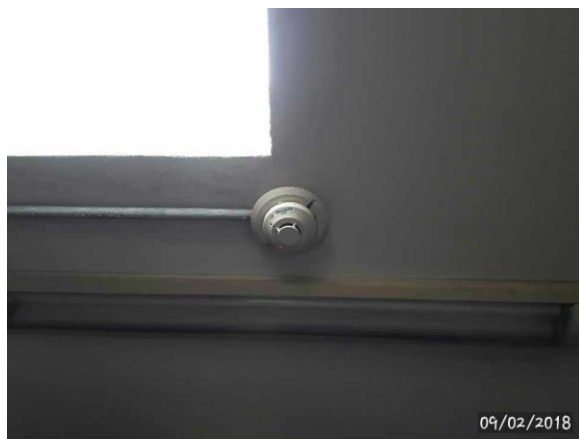
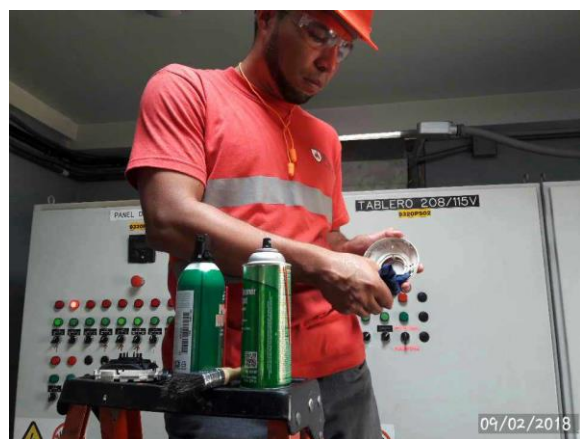
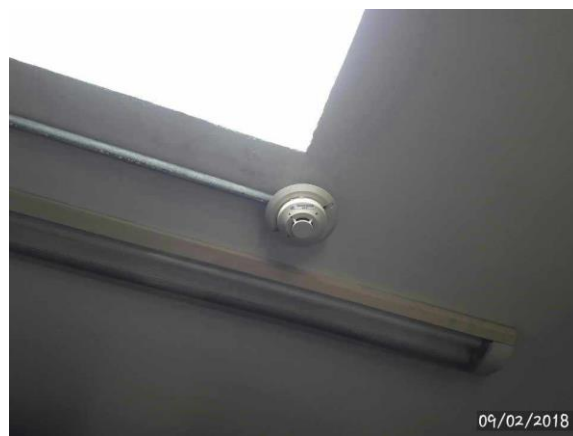
Edificio: CERVECERIA NACIONAL - PASADENA			Panel de control: 3 - Fike cyberCat 254	
El Informe de Notas y Recomendaciones detalla las notas de inspección adicionales hechas por los Inspectores durante el curso de la inspección del edificio. Las notas se agrupan por categoría.				
ID de Scaneo	Nota	Tipo de Dispositivo	Ubicación	Comento
Iniciando				
46004374	2	Smoke Detector	PTAR Cuarto electrico	Passed
Se encontró el detector en alarma, el mismo se procedió a limpiar y quedo funcionando correctamente de nuevo.

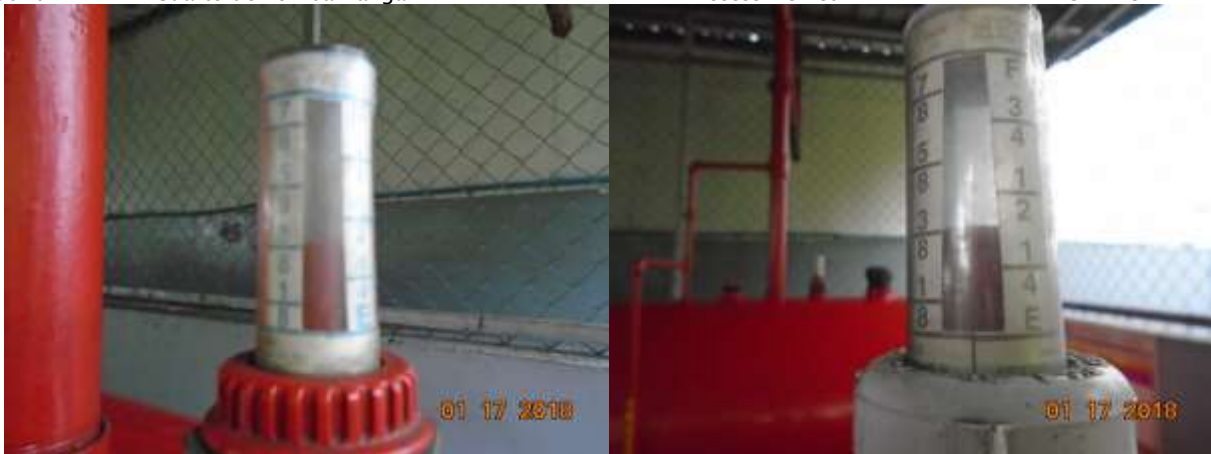
ID de Scaneo	Ubicación	Problema	Referencia
Fire Pump			
Critical Deficiencies			
Diesel Driver			
46004048	Cuarto de Bomba Hangar	Diésel Bajo Nivel	
46004039	Cuarto de Bomba Hangar	Diésel Bajo Nivel	
Water Storage Tank			
46004042	Cuarto de Bomba Hangar	Access Denied	NFPA25 4.1.3

ID de Scaneo	Ubicación	Solución	Numero de Modelo	Costo	Arreglar
Fire Pump					
Critical Deficiencies					
Diesel Driver					
46004048	Cuarto de Bomba Hangar	Add	JU4H-UF58	T/M	<input type="checkbox"/>
46004039	Cuarto de Bomba Hangar	Add	JU4H-UF58	T/M	<input type="checkbox"/>
Water Storage Tank					
46004042	Cuarto de Bomba Hangar	Correct		T/M	<input type="checkbox"/>
Wet Pipe					
Critical Deficiencies					
Fire Hose					
46004679	Elaboración Escalera piso 6	Reponer		T/M	<input type="checkbox"/>
46004058	Soplado Adentro fondo de la bodega 5	Remover		T/M	<input type="checkbox"/>
Control Valve					
35035612	caldera frentes insumo de cerveza y	Habilitar		T/M	<input type="checkbox"/>
Non-Critical Deficiencies					
Fire Hose					
46005321	Bodega Nueva bodega		a0051c	T/M	<input type="checkbox"/>
46004682	Bodega Área de inventario		3200	T/M	<input type="checkbox"/>
46004681	Bodega afuera de trasiego		3200	T/M	<input type="checkbox"/>

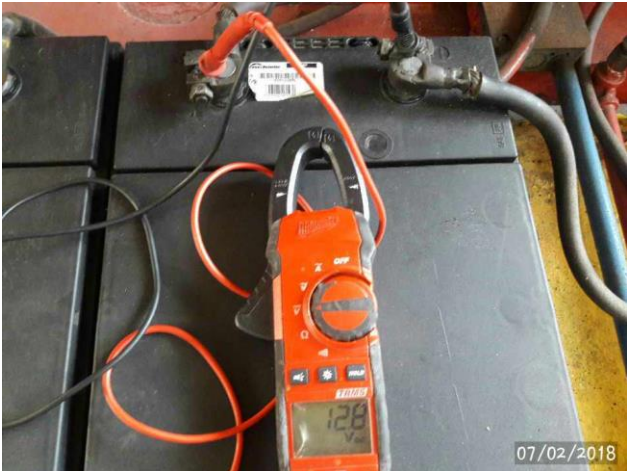
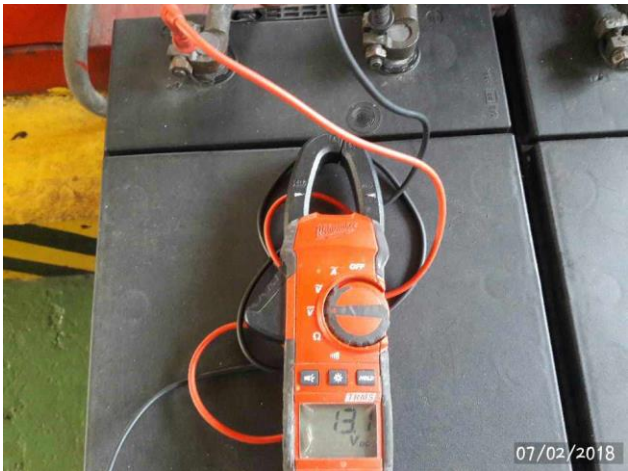
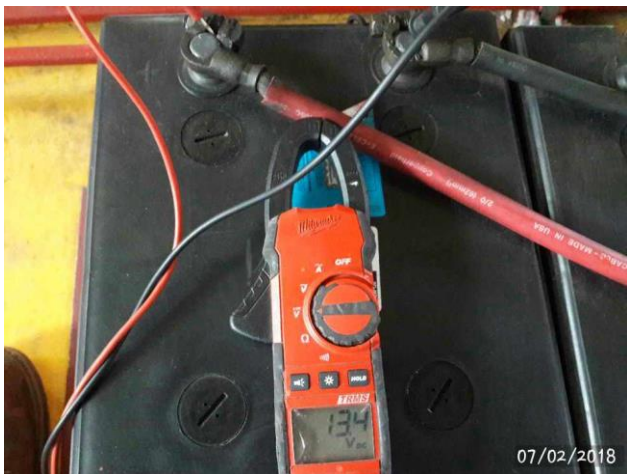
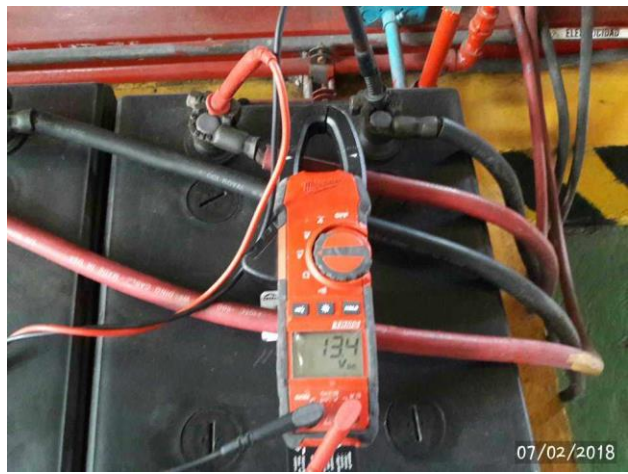
Fabricante	Numero de Modelo	Ubicación		Fecha de Instalación	Número de Serie
Autocraft	8D-MF	Cuarto de Bomba Hangar		11/09/2016	
Voltio	Amperios	Voltios antes de la prueba	Voltios de prueba post		
12	1580				
Fabricante	Numero de Modelo	Ubicación		Fecha de Instalación	Número de Serie
Autocraft	8D-MF	Cuarto de Bomba Hangar		11/09/2016	
Voltio	Amperios	Voltios antes de la prueba	Voltios de prueba post		
12	1580				
Fabricante	Numero de Modelo	Ubicación		Fecha de Instalación	Número de Serie
Autocraft	8D-MF	Cuarto de Bomba Hangar		05/11/2016	
Voltio	Amperios	Voltios antes de la prueba	Voltios de prueba post		
12	1500				
Fabricante	Numero de Modelo	Ubicación		Fecha de Instalación	Número de Serie
Autocraft	8D-MF	Cuarto de Bomba Hangar		05/11/2016

Voltio	Amperios	Voltios antes de la prueba	Voltios de prueba post	
12	1500

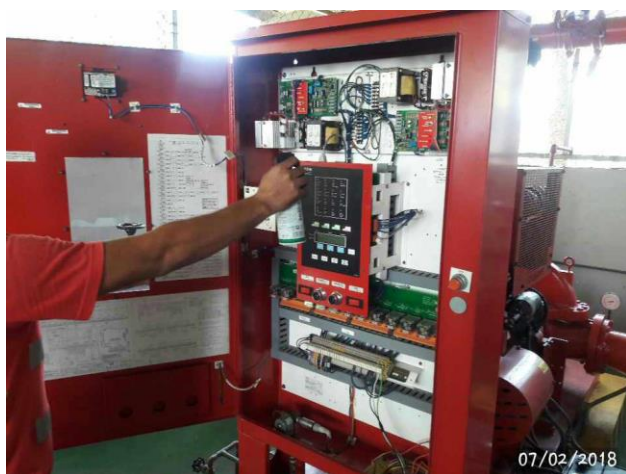
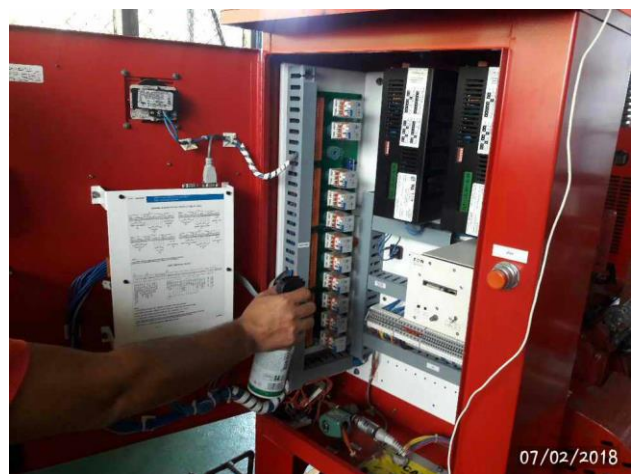
<i>Controlador</i>					
Fabricante	Numero de Modelo	Ubicación		Fecha de Instalación	Número de Serie
Cutler-Hammer	FD100-12L-N-A-L1-F	Cuarto de Bomba Hangar		10/30/2017	16E8213D
AC Power	Contador de Tiempo	Comienzo psi	Parada psi	Batería supervisada	Generado Suplementario
Normal Phase				Yes	No
Fabricante	Numero de Modelo	Ubicación		Fecha de Instalación	Número de Serie
Cutler-Hammer	FD100-12L-N-A-L	Cuarto de Bomba Hangar		10/30/2017	16BE637D
AC Power	Contador de Tiempo	Comienzo psi	Parada psi	Batería supervisada	Generado Suplementario
Normal Phase		80	110	Yes	No

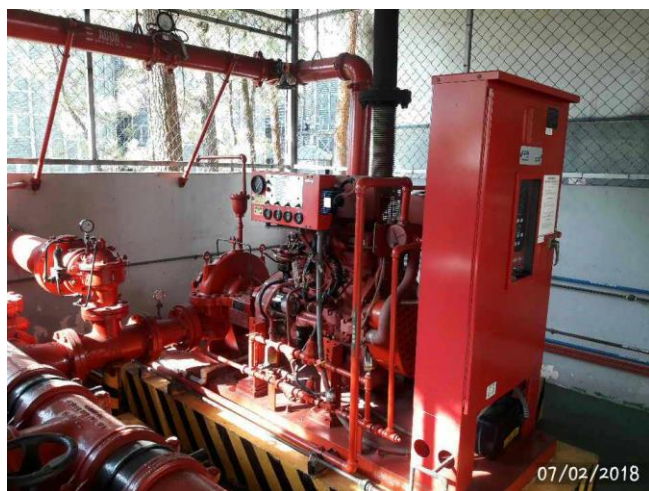
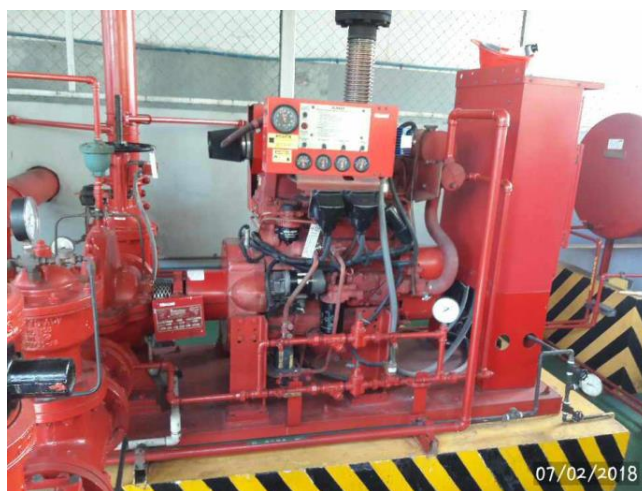
<i>Motor Diesel</i>										
Fabricante	Numero de Modelo		Ubicación			Fecha de Instalación		Número de Serie		
Clarke	JU4H-UF58		Cuarto de Bomba Hangar			10/30/2017		PE4045T493547		
	Combustible	Aceite	Agua	Sincronización Min/Seg		Velocidad rpm	Aceite psi	AF deg	Agua deg	Aceite deg
				Cuerda	Correr					
	3/8	Normal	Normal	2	1760	1760	70	Normal	180	
Fabricante	Numero de Modelo		Ubicación			Fecha de Instalación		Número de Serie		
Clarke	JU4H-UF58		Cuarto de Bomba Hangar			10/30/2017		PE4C45T736539		
	Combustible	Aceite	Agua	Sincronización Min/Seg		Velocidad rpm	Aceite psi	AF deg	Agua deg	Aceite deg
				Cuerda	Correr					
	3/8	Normal	Normal	2	1760	1760	55	Normal	180

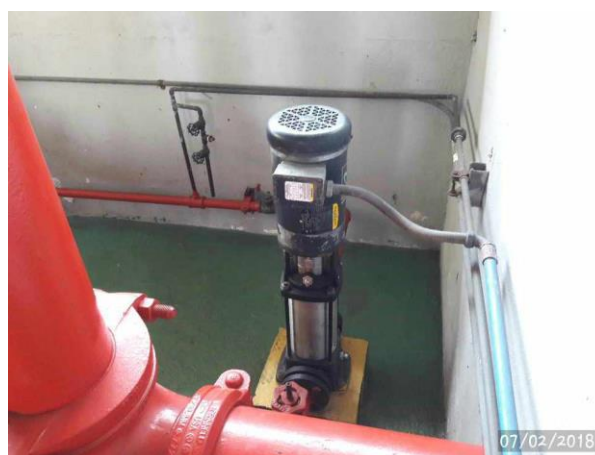
<i>Jockey Pumps</i>					
Fabricante	Numero de Modelo	Ubicación		Fecha de Instalación	Número de Serie
Baldor Reliancer	84z04011	Cuarto de Bomba Hangar		10/30/2017	F0506283331
Encendido	Tipo	Prender psi	Apagar psi	Voltio	Caballos de Fuerza
	Automatic	110	125	460	2

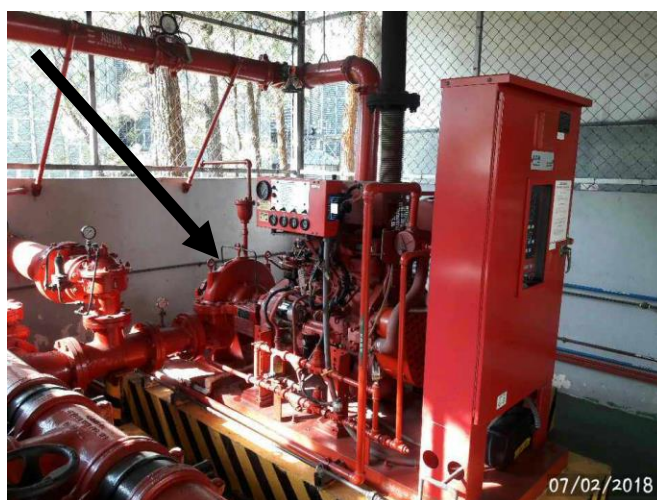
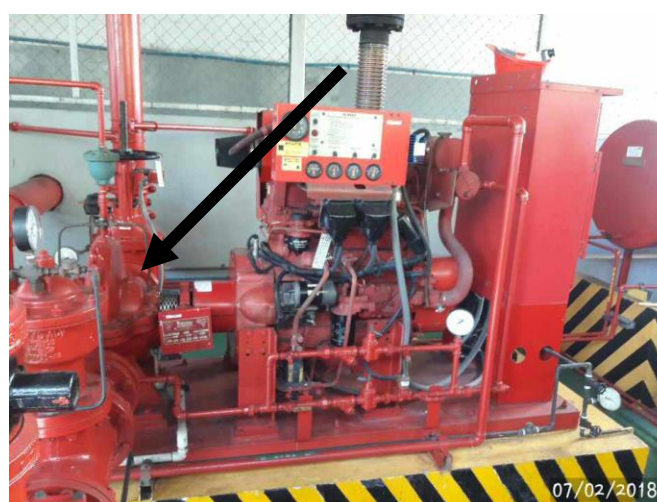
Bomba				
Fabricante	Numero de Modelo	Ubicación	Fecha de Instalación	Velocidad Calificada
Patterson	6x5x17SSC	Cuarto de Bomba Hangar	10/30/2017	1750
Número de Serie	Tipo	Orientación	Tamaño de la Hélice	
FP-C051804	Pump Primary	Horizontal	17.000	
Fabricante	Numero de Modelo	Ubicación	Fecha de Instalación	Velocidad Calificada
Patterson	6x5x17	Cuarto de Bomba Hangar	10/30/2017	1750
Número de Serie	Tipo	Orientación	Tamaño de la Hélice	
FP-C080877	Pump Standby	Horizontal	17.313

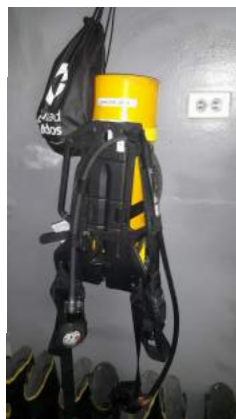
MSA
AIRHAWK 2216
CVN 003

ID Auxiliares	
Facepiece	N/A
Second Stage	ACAB062763
First Stage/Reducer	HAB059005
Low Pressure Alarm	003
Cyl Connector	CGA 346
Airline Attachment	N/A
Harness	SCBA003
Inspeccion Visual	
Facepiece	Pass
Backframe/Harness	Pass
Cylinder	Pass
Low Pressure Warning	Pass
Hoses	Pass

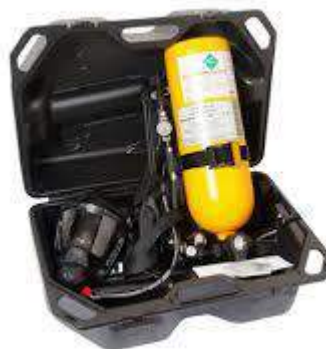
MSA
AIRHAWK 2216
CVN 004

ID Auxiliares	
Facepiece	N/A
Second Stage	ACAB062781
First Stage/Reducer	HAB059021
Low Pressure Alarm	004
Cyl Connector	CGA 346
Airline Attachment	N/A
Harness	SCBA004
Inspeccion Visual	
Facepiece	Pass
Backframe/Harness	Pass
Cylinder	Pass
Low Pressure Warning	Pass
Hoses	Pass

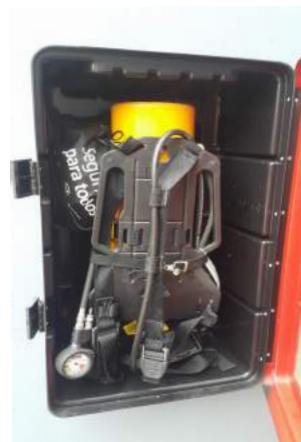
MSA
AIRHAWK 2216
CVN 006

ID Auxiliares	
Facepiece	N/A
Second Stage	ACAB062779
First Stage/Reducer	HAB05974
Low Pressure Alarm	006
Cyl Connector	CGA 346
Airline Attachment	N/A
Harness	SCBA006
Inspeccion Visual	
Facepiece	Pass
Backframe/Harness	Pass
Cylinder	Pass
Low Pressure Warning	Pass
Hoses	Pass

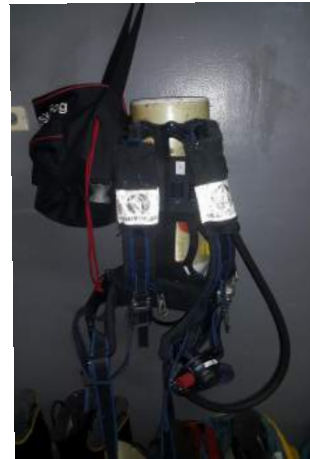
SPERIAN
PANTHER 2216
CVN-01

IDs auxiliares	
Facepiece	N/A
Second Stage	0606060086
First Stage/Reducer	0603160519
Low Pressure Alarm	L-0603160519
Cyl Connector	CGA-346
Airline Attachment	N/A
Harness	0605010137
Inspección Visual	
Facepiece	Pass
Backframe/Harness	Pass
Cylinder	
Low Pressure Warning	Pass
Hoses	Pass

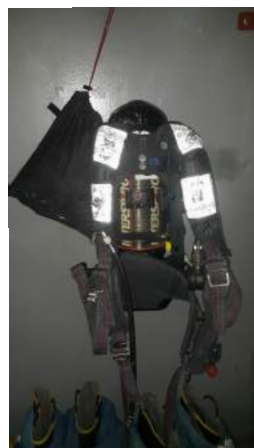
INTERSPIRO
SPIROMATIC SERIE S
CVN007

Auxiliary IDs	
Facepiece	N/A
Second Stage	0842255L
First Stage/Reducer	0807080L
Low Pressure Alarm	07480461
Cyl Connector	CGA-347
Airline Attachment	N/A
Harness	CVNP07
Visual Inspection	
Facepiece	Pass
Backframe/Harness	Pass
Cylinder	Pass
Low Pressure Warning	Pass
Hoses	Pass

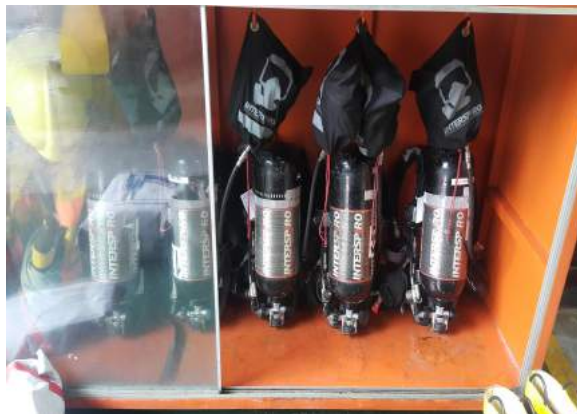
INTERSPIRO
SPIROMATIC SERIE S
CVN008

Auxiliary IDs	
Facepiece	N/A
Second Stage	0928063L
First Stage/Reducer	0807058L
Low Pressure Alarm	07480726
Cyl Connector	CGA-347
Airline Attachment	N/A
Harness	CVN008
Visual Inspection	
Facepiece	Pass
Backframe/Harness	Pass
Cylinder	Pass
Low Pressure Warning	Pass
Hoses	Pass

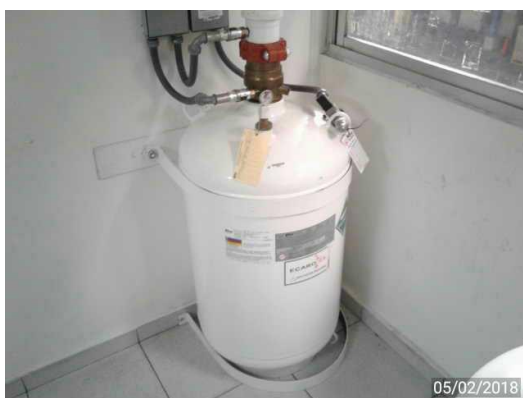
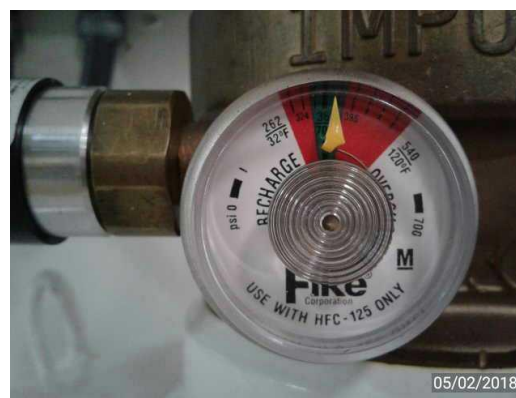
Clean Agent							
Agent Tank							
Agent Container	Agent	Location		Serial Number	Hydro	ScanID	
Cylinder	Ecara	Cuarto cocina		1222003	11/16/2017	46004255	
Gross Wt	Tare Wt	Agent Wt	Actual Wt	PSI/Temp	Supply	Rel. Type	LLV
361	213	148		/	Primary	Electrical

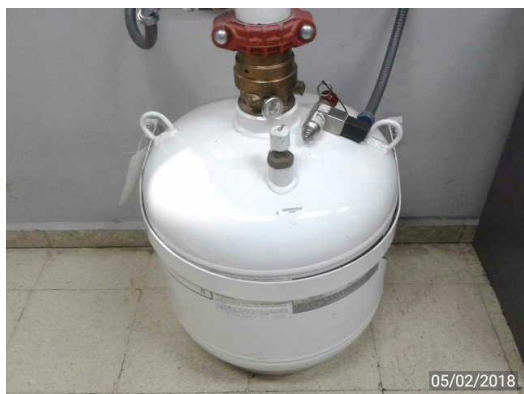
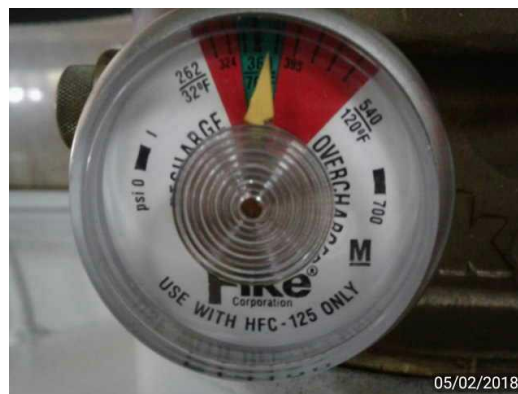
Agent Tank							
Agent Container	Agent	Location		Serial Number	Hydro	ScanID	
Cylinder	Ecara	Cuarto Filtración		1222007	11/16/2017	46004230	
Gross Wt	Tare Wt	Agent Wt	Actual Wt	PSI/Temp	Supply	Rel. Type	LLV
57	33	24		/	Primary	Electrical

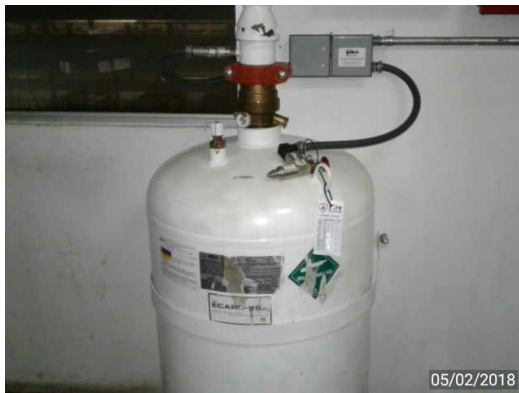
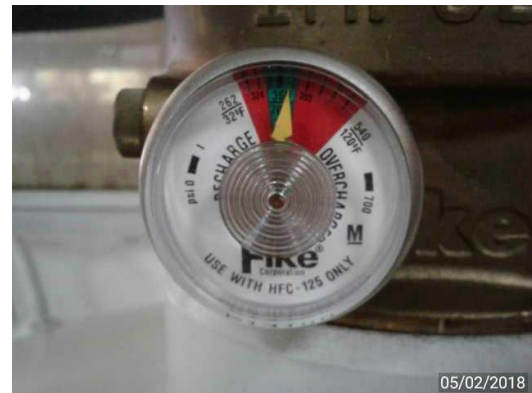
Agent Tank							
Agent Container	Agent	Location			Serial Number	Hydro	ScanID
Cylinder	Ecara	Cuarto KHS				10/18/2017	46004267
Gross Wt	Tare Wt	Agent Wt	Actual Wt	PSI/Temp	Supply	Rel. Type	LLV
				/	Primary	Electrical

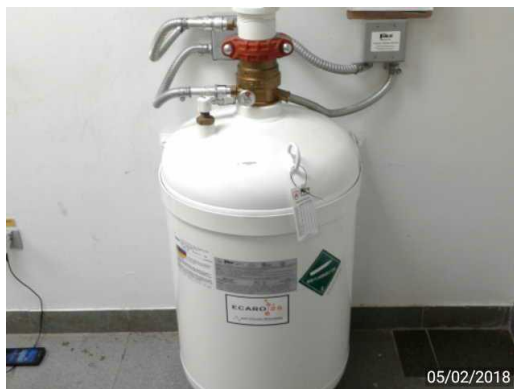
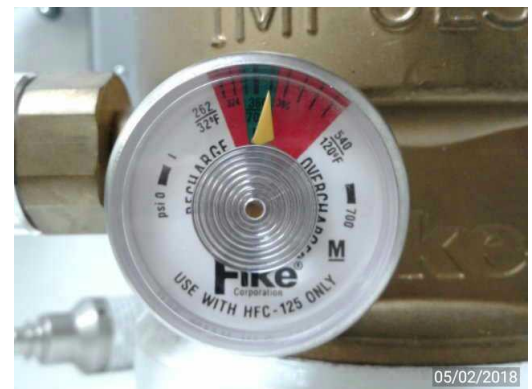
Agent Tank							
Agent Container	Agent	Location			Serial Number	Hydro	ScanID
Cylinder	Ecara	KETTNER			1434964	10/13/2017	46003506
Gross Wt	Tare Wt	Agent Wt	Actual Wt	PSI/Temp	Supply	Rel. Type	LLV
254	148	106		/	Primary	Electrical

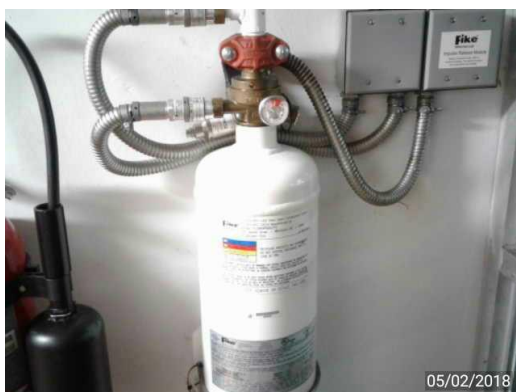
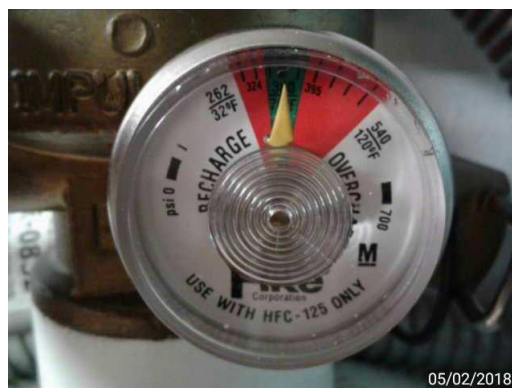
Agent Tank							
Agent Container	Agent	Location		Serial Number		Hydro	ScanID
Cylinder	Ecaro	PET/SASIB		1652938		10/13/2017	46003507
Gross Wt	Tare Wt	Agent Wt	Actual Wt	PSI/Temp	Supply	Rel. Type	LLV
444	217	227		/	Primary	Electrical

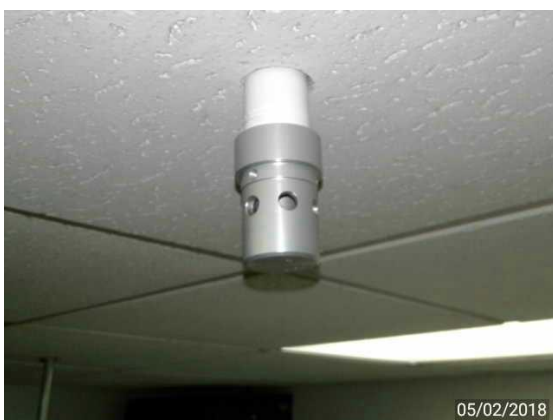
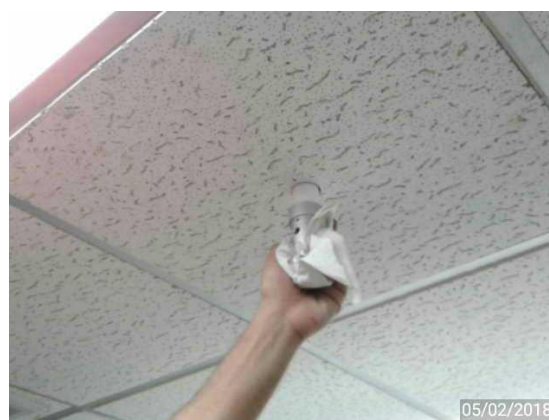
Nozzle				
Qty	Location	Install Date	Mfr.	ScanID
2	Cuarto cocina	12/19/2016	Fike	46004252

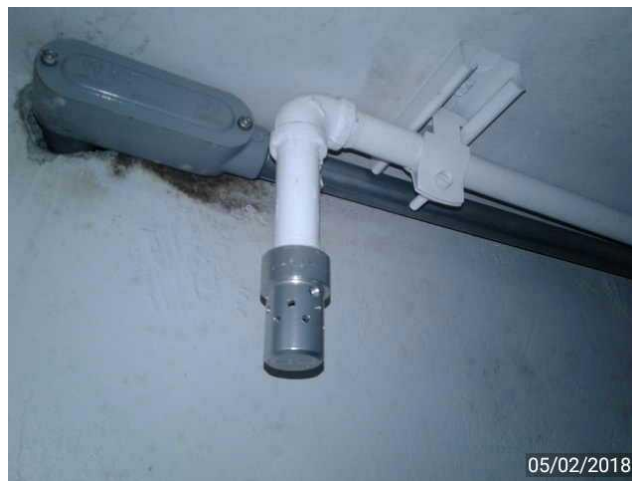
Nozzle				
Qty	Location	Install Date	Mfr.	ScanID
1	Cuarto Filtración	12/19/2016	Fike	46004242

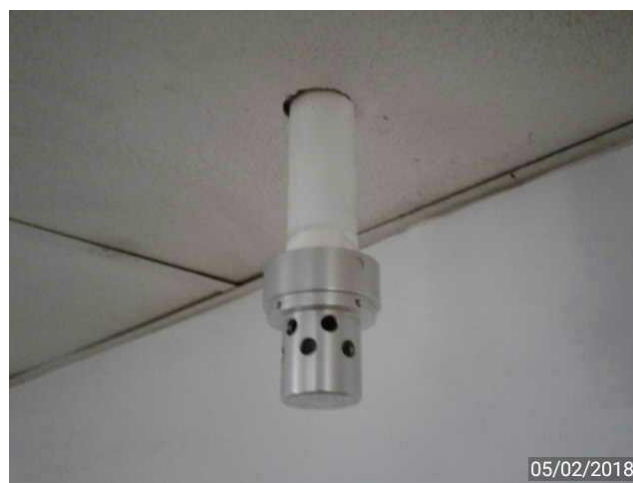
Nozzle				
Qty	Location	Install Date	Mfr.	ScanID
2	Cuarto KHS	12/19/2016	Fike	46004261

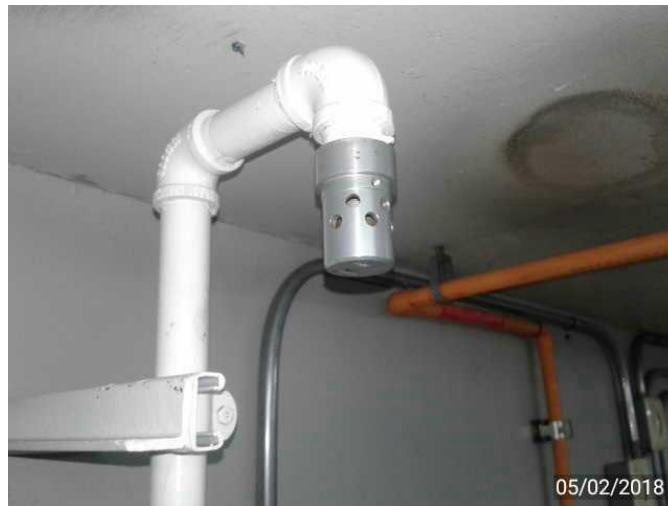
Nozzle				
Qty	Location	Install Date	Mfr.	ScanID
1@1	KETTNER	09/28/2009	Fike	46003505

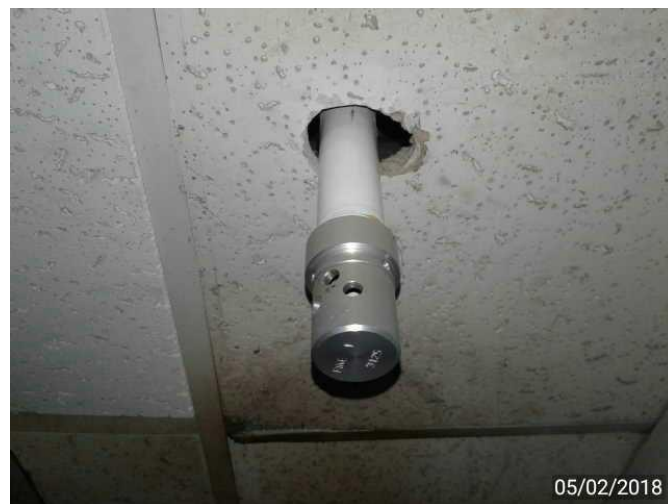
Nozzle				
Qty	Location	Install Date	Mfr.	ScanID
1	PET/SASIB	07/19/2013	Fike	46004398

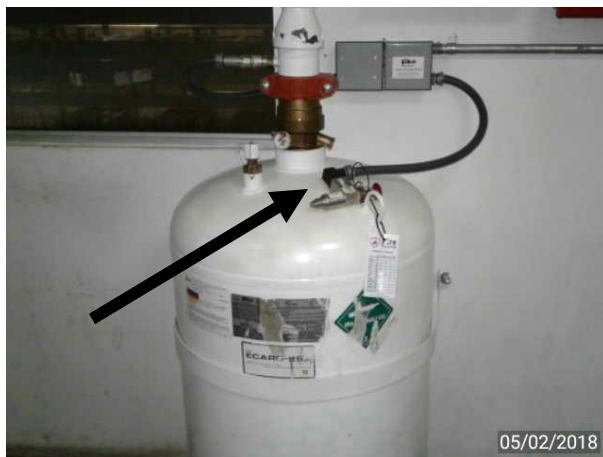
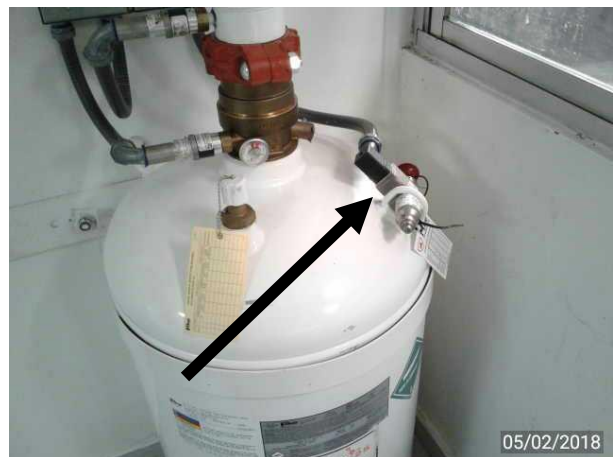
Note	Device Type	Location	Comment	ScanID
Clean Agent				
1	Actuator	Cuarto cocina		46004251
	El actuador del sistema de agente limpio en el cuarto de cocina se encuentra desconectado.			
2	Actuator	Cuarto Filtración		46004241
	El actuador del sistema de agente limpio en el cuarto en filtración se encuentra desconectado.			
3	Actuator	Cuarto KHS		46004260
	El actuador del sistema de agente limpio en el cuarto KHS se encuentra desconectado.			
4	Actuator	KETTNER		46003495
	El actuador del sistema de agente limpio en el cuarto Kettner se encuentra desconectado.			
5	Actuator	PET/SASIB		46003510
	El actuador del sistema de agente limpio en el cuarto PET-SASIB se encuentra desconectado.

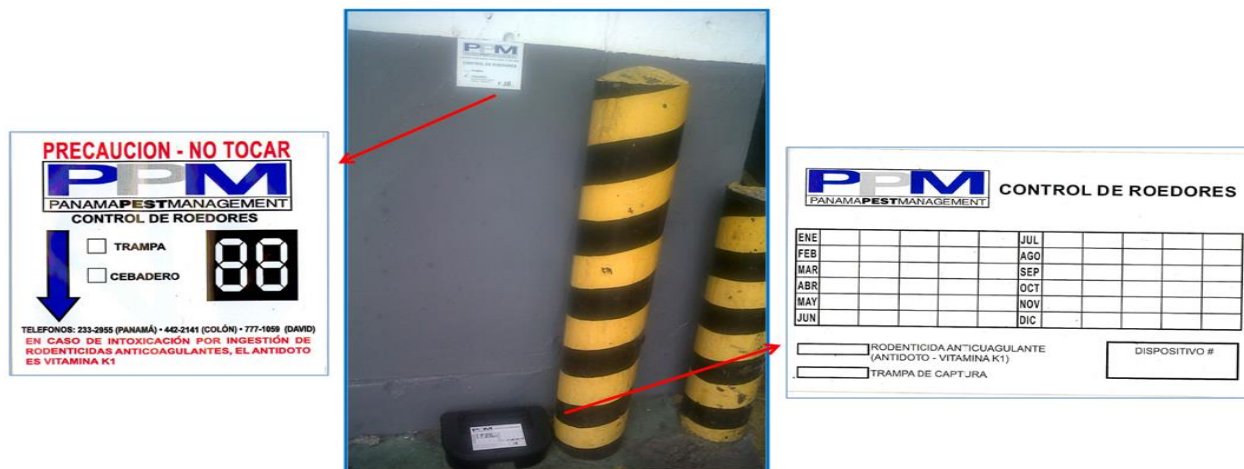
Los dispositivos contienen cebo rodenticida anticoagulante en su interior y se encuentran debidamente anclados al suelo con anclaje metálico; a su vez, están identificados con etiquetas que detallan las inspecciones realizadas, y cuentan con sistemas de llaves que permite salvaguardar el mismo de la manipulación indebida por personas no autorizadas.

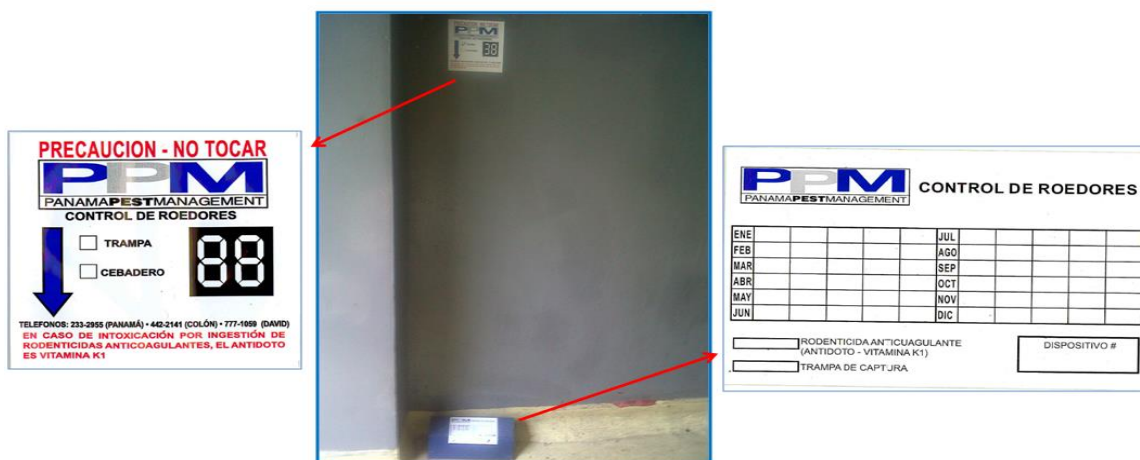
Los dispositivos han sido colocados por PPM a intervalos de 6-12 metros (20-40 pies) a lo largo del perímetro interior dentro de la Planta Pasadena y a ambos lados de las puertas.

El técnico de PPM en cumplimiento al cronograma del plan MIP, inspecciona semanalmente los dispositivos internos para el monitoreo de roedores.
