INFORME DE SEGUIMIENTO Y CUMPLIMIENTO AMBIENTAL. Junio 2018 - Junio 2019.

PROYECTO: EXTRACCIÓN DE MINERALES NO METÁLICOS (Piedra de Cantera)

INFORME DE SEGUIMIENTO Y CUMPLIMIENTO AMBIENTAL

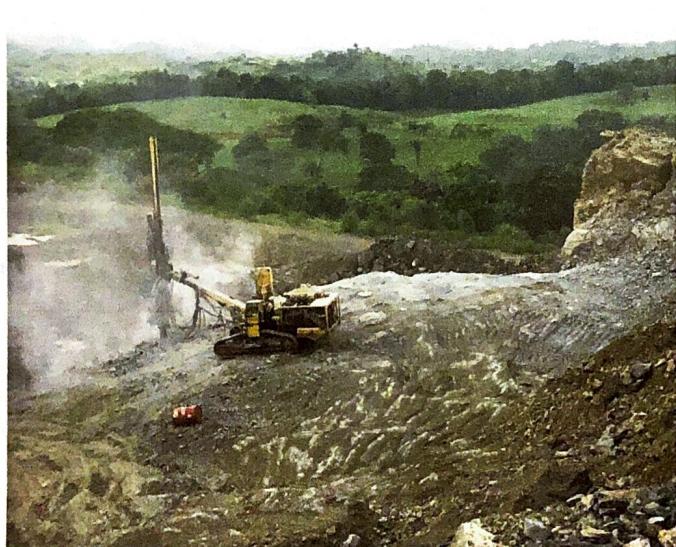
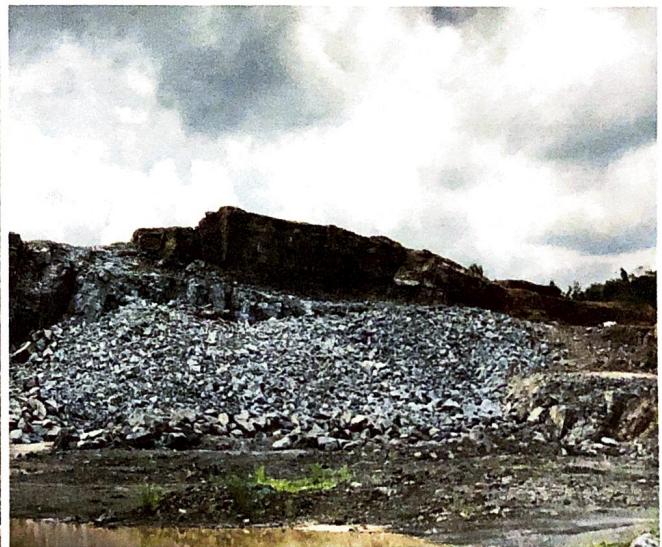
Imagen 1. Operación de Perforación del macizo de roca basáltica

El Patrón de Perforación es un diseño específico con los siguientes parámetros:

- Profundidad: 10 metros
- Diámetro: 4 pulgadas
- Distancia entre barrenos: 2.5 a 3.5 metros
- Cantidad de barrenos por tiro: 50 – 60 barrenos
- Horario de trabajo: 7:00 a.m. a 4:30 p.m.

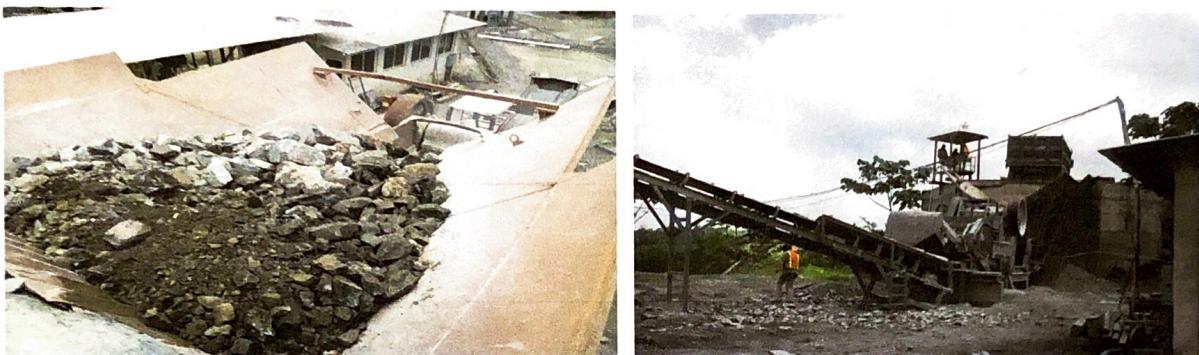
Imagen 2. Material Pétreo volado proveniente del Frente de Extracción

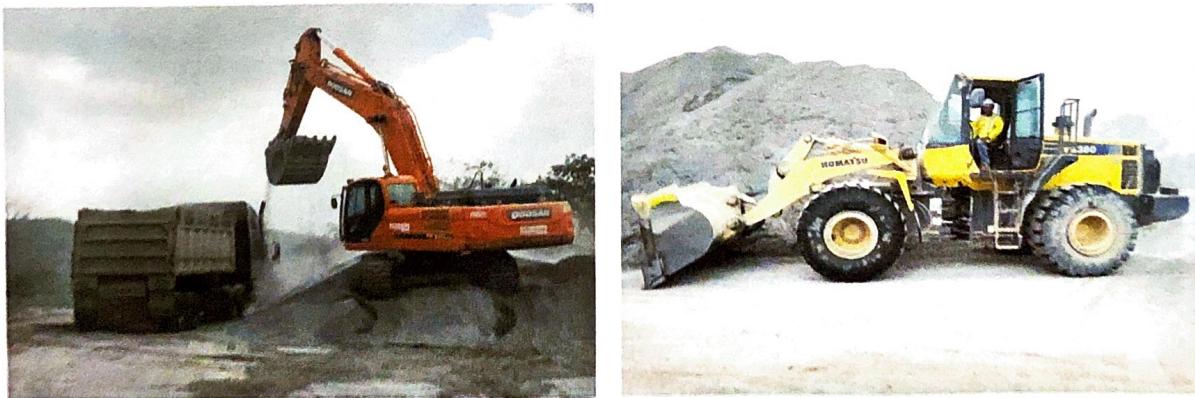
Imagen 3. Equipo de carga del material pétreo en el área de despacho.

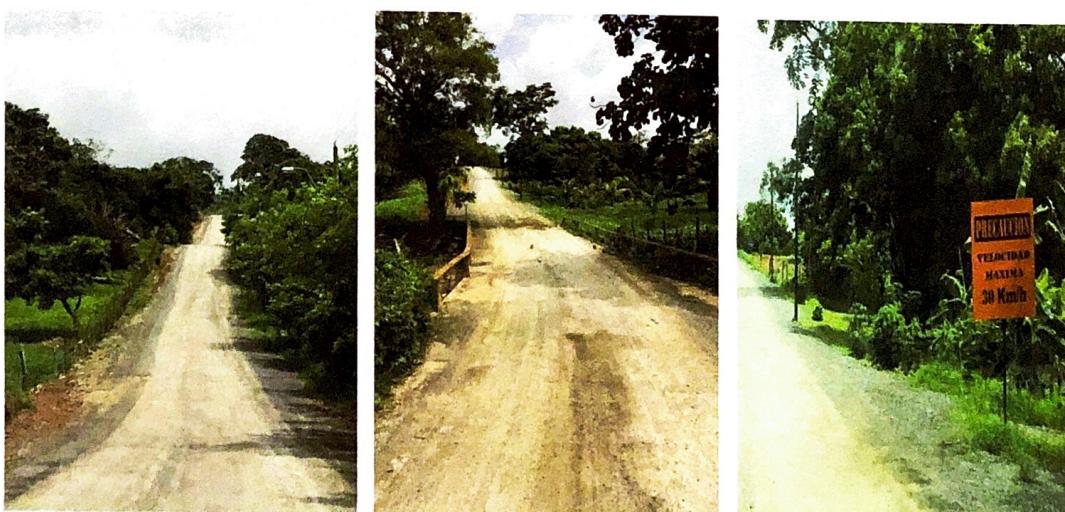
El puente existente mantiene su funcionalidad y ha sido verificado físicamente de manera visual en su estructura por el personal de la cantera, y se muestra seguro. Este puente de igual manera fue construido por el promotor de la concesión. El mantenimiento de la vía y del puente la realiza también el promotor.

Imagen 4. Carretera interna del propietario de la Concesión

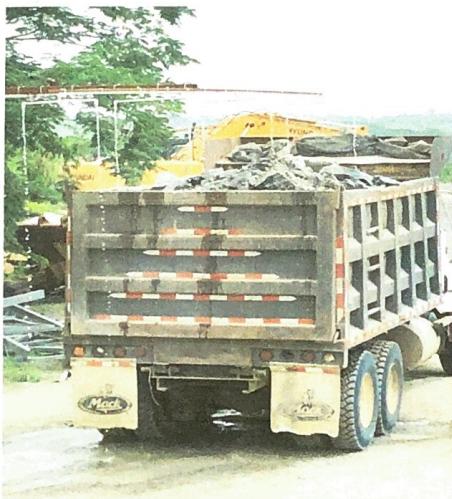
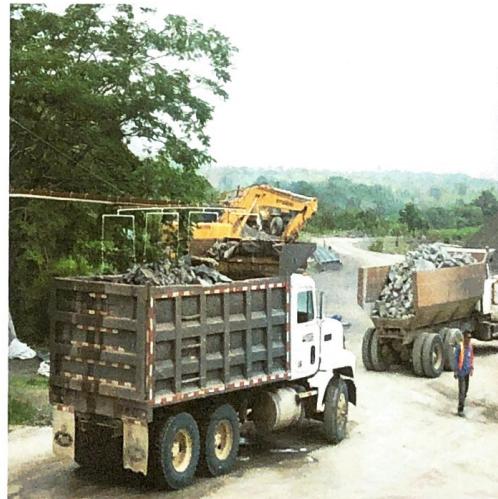
El sistema de aspersores está operativo y funciona de manera eficiente, reduciendo la presencia de polvo generado por la trituración hasta en un 65 % sobre todo debido a que en estos momentos por ser la época de la estación lluviosa el frente de extracción se mantiene húmedo y por lo tanto el mineral fragmentado también. En la estación seca este porcentaje disminuye.

Imagen 5. Aspersores para el control del polvo en la instalación

- Control del polvo
- Limpieza de la instalación
- Identificación de los sitios de trabajo
- Gestión ambiental
- ✓ El Promotor debe realizar el mejoramiento del sistema de lavado del material en el área de la trituradora primaria. El sistema existente no es lo suficientemente eficaz, ya que, en el monitoreo realizado en el área, se observó que el lavado del material depende de que el operador del camión mueva el vehículo adelante y atrás para lograr un lavado uniforme del material, sin embargo, esto debe realizarse sin que el camión se mueva una vez se coloque debajo de los aspersores. Para esto, es necesario que se coloquen una cantidad mayor de aspersores en la línea de agua y que la presión del agua sea mayor. De esta manera se reduciría significativamente la cantidad de polvo que se genera como resultado del proceso de producción de los materiales pétreos.

- ✓ Es necesario que se utilicen los aspersores colocados en los cernidores de la cantera, el problema de la creación de sedimentos adentro de los cernidores debe ser resuelto con ayuda del lavado del material proveniente de la fuente antes de que éste sea arrojado en el alimentador de la trituradora de mandíbulas o primaria, de esta manera se reducirá significativamente la cantidad de sedimentos evitándose que, al lavar el material en los cernidores, estos se tapen con los sedimentos.

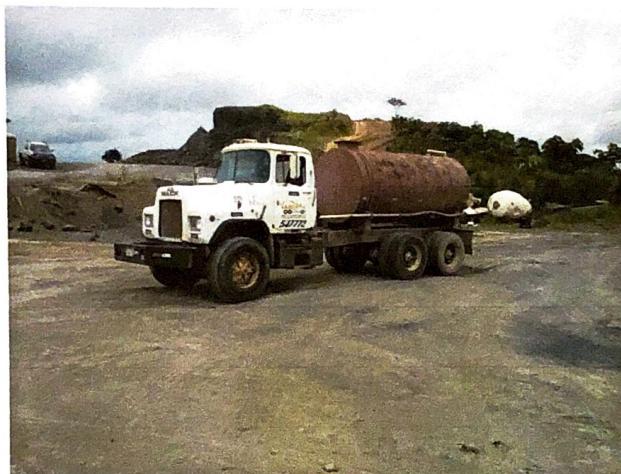
El control del polvo se ha facilitado con las lluvias de la estación, las que no permiten la generación de polvo en niveles que puedan impactar a los trabajadores, la zona poblada está a más de 2 kilómetros de distancia. Eventualmente se produce polvo dentro del perímetro de la instalación y en este sentido la empresa ha continuado con el riego de agua con la ayuda de un camión cisterna para riego de agua que se encuentra permanentemente en el área del proyecto.

Imagen 7. Camión cisterna para riego de agua

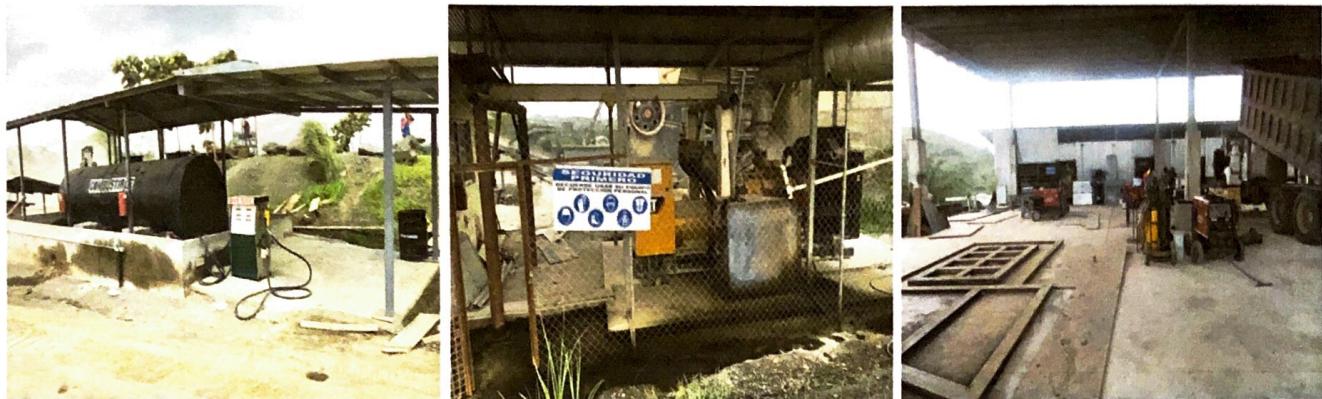
En todos los niveles se realiza una limpieza diaria que ha dado buenos resultados, manteniendo estas áreas libres de desechos, basuras, polvo y otros materiales contaminantes.

Imagen 7. Limpieza del área de trabajo

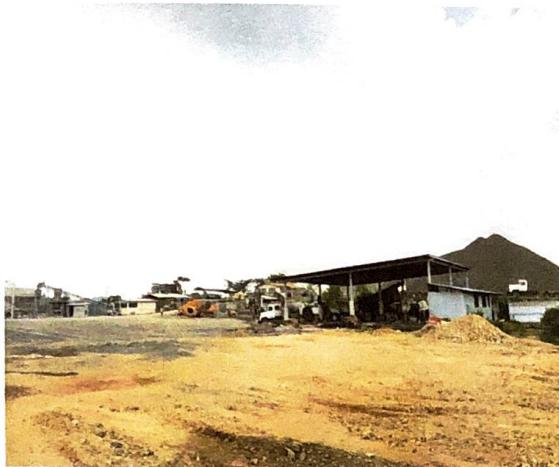
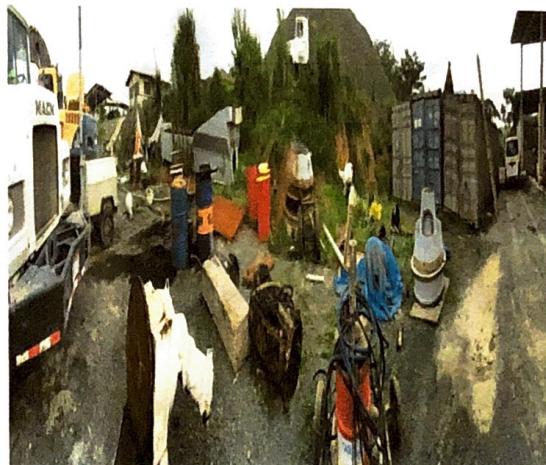
Área de Taller de la cantera

Como puede observarse, en el área de taller se requiere más orden en cuanto a la disposición de los equipos, repuestos, tanques de sustancias, etc. Esta es una de las actividades programadas que deben realizarse periódicamente de tal manera que el área se mantenga limpia y libre de envases o recipientes que contengan sustancias que pueden derramarse y generar diferentes tipos de contaminación.

- ✓ Es necesario que el promotor realice limpieza general de manera periódica a menos una vez al año de toda el área del taller, patio y área de depósito, deben recogerse los equipos en desuso, chatarras, restos de acero, equipos dañados, etc., y deben retirarse de la zona, estos elementos pueden generar la presencia de alimañas, ratas, aguas estancadas, mosquitos, y con esto enfermedades y un ambiente riesgoso para los trabajadores y las personas que visitan el área.

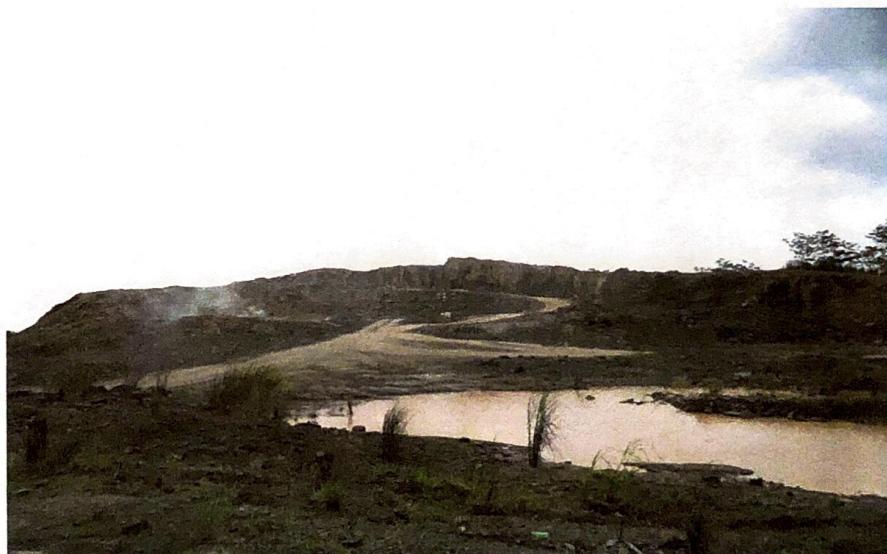
Aguas Empozadas

Entre las actividades programadas está la remoción de las aguas empozadas en el área de extracción, específicamente en áreas ya excavadas. Para esto se llenará con material pétreo y se nivelará el sitio de tal manera que las aguas no se empocen nuevamente.

- ✓ Deben eliminarse continuamente los sitios donde se acumula agua estancada, de manera que se evite la propagación de vectores. No deben realizarse actividades de lavado de equipo en sitios donde se producirá el estancamiento de agua, sino en lugares donde el agua se evacuará de manera natural hacia los drenajes existentes, esta área debe estar debidamente identificada y alejada de otras áreas de trabajo.

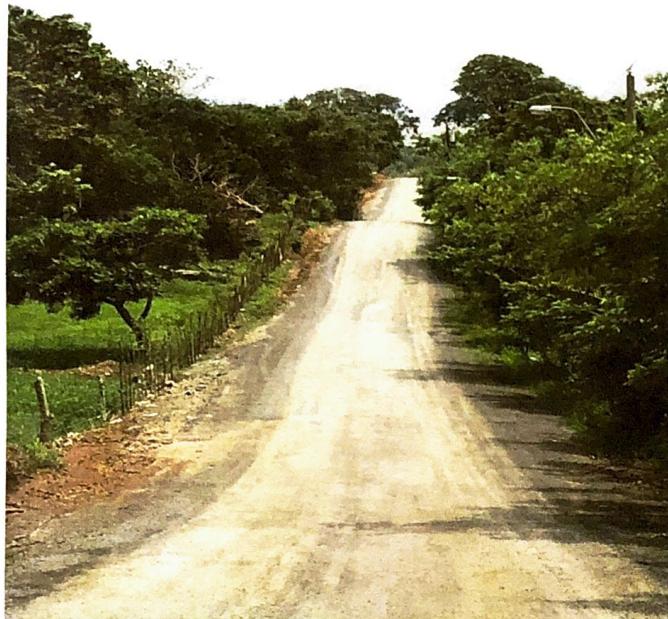
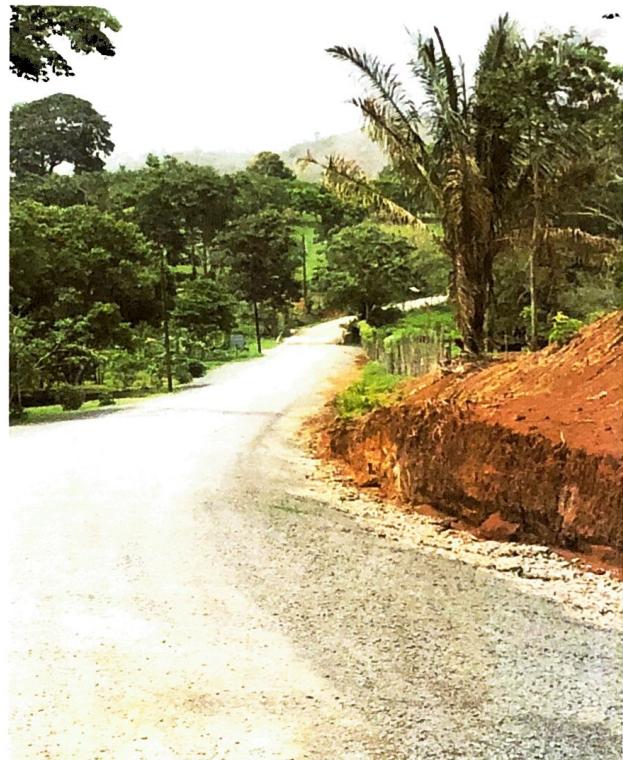
Carretera Actual de Acceso

El mantenimiento de esta vía la da el promotor de la concesión a su propio costo. La vía principalmente sirve para el acceso a la cantera, sin embargo también la utilizan algunas personas que residen en la dirección de la cantera.
