CEMENTO BAYANO, S.A.

**INFORME DE MONITOREO
MAPEO DE RUIDO LABORAL**

PLANTA CALZADA LARGA

MAPEO DE RUIDO LABORAL

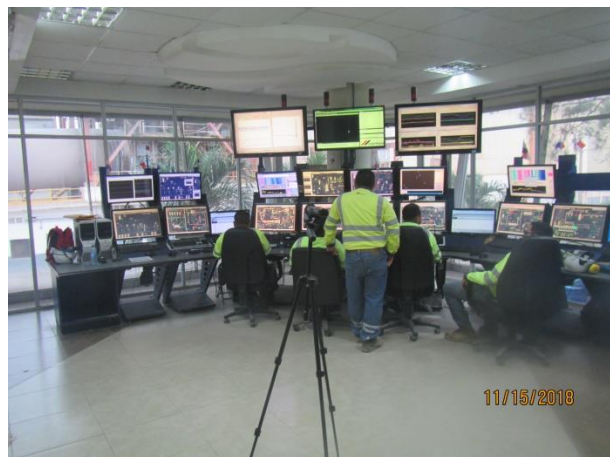
Estación	Promedio dB(A)			Límite Máximo Permisible Lavg dB(A)	Observaciones
	Lmax	Lmin	Lavg		
EM1 Sala de Control	88.5	56.2	60.4	60dB Decreto Ejecutivo 306 de 2002	Ruido de ductos del aire central, Ruido de radio troncal, Personal hablando, sonido de celulares.
EM2 Horno de Línea # 2	112.1	70.0	86.8	85dB COPANIT 44-2000	Ruido contante del horno en funcionamiento.
EM3 Molino de Crudo # 2	102.4	63.8	91.6		Ruido constante de molino en funcionamiento.
EM4 Molino de crudo de coke línea # 2	93.9	59.8	92.4		Ruido constante del molino en funciones operativas normales.
EM5 Parte trasera de Molino de Línea crudo # 1	97.4	57.3	83.6		Ruido del molino y bandas rodantes, válvulas de aire, horno.
EM6 Horno Línea # 1	118.3	72.1	78.2		La línea #1 se mantenía en operación, sonidos de alarmas, válvulas, horno y silos.

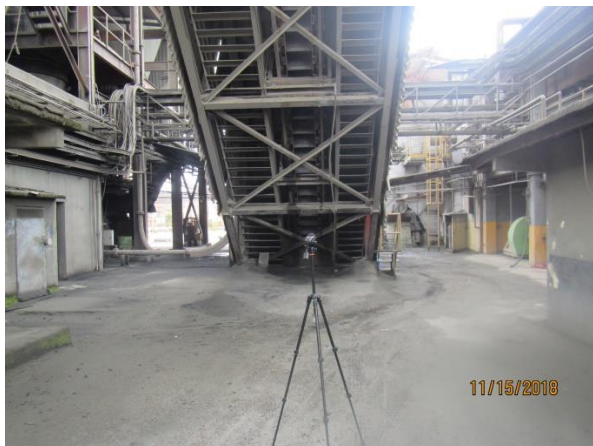
EM7 Entre Molino de coke 1 y enfriadores de horno línea 1	95.6	59.9	82.1	85dB COPANIT 44-2000	Ruido de válvulas, blower del molino, alarmas, ruido procedente del horno y silos de la línea dos en funciones operativas normales.
EM8 Molino de Bolas	86.1	64.4	65.9		Durante el monitoreo el molino de bolas no se mantenía en funcionamiento, ruido de válvulas y del molino de Horomil y alarmas.
EM9 Molino de Horomil	117.5	73.6	86.3		Ruido constante del molino en funciones operativas normales.
EM10 Área de Ensaque y Despacho	113.9	69.6	96.8		Ruido de maquina ensacado funcionando, ruido de válvulas de aire, actividad de montacargas y mulas de mesa en el área de despacho.
EM11 Frente al Molino de tolvas Horomil	103.0	58.7	81.6		Ruido de Silos, válvulas de aire, bandas portátiles y sonido de alarma.
EM12 Galera 1, Clinker	86.8	58.2	66.3		Actividad de acomodo del material, ruido leve de horno 1.
EM13 Molino de crudo Línea 1	111.4	68.8	85.9		Ruido de molino, válvulas de aire y alarmas.

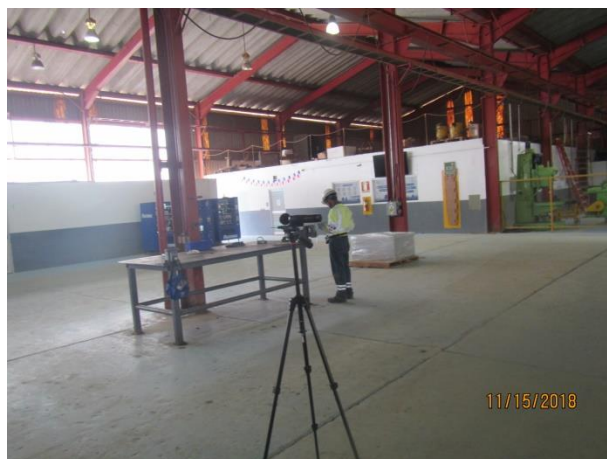
EM14 Taller de Mecánica	97.1	59.6	68.3		Ruido del personal conversando, ruido de golpe de martillo, se realizaba poca actividad en el taller.
EM15 Oficina de Almacén	79.5	58.0	64.4	60dB Decreto Ejecutivo 306 de 2002	Ruido del aire acondicionado, ruido de personal conversando dentro de la oficina, ruido de alarma de reversa del montacargas en el área de almacén y ruido proveniente del área de taller.
EM16 Trituradora de Caliza	125.6	77.3	102.1	85dB COPANIT 44-2000	Se mantenía en su total funcionamiento, ruido constante de trituradora.

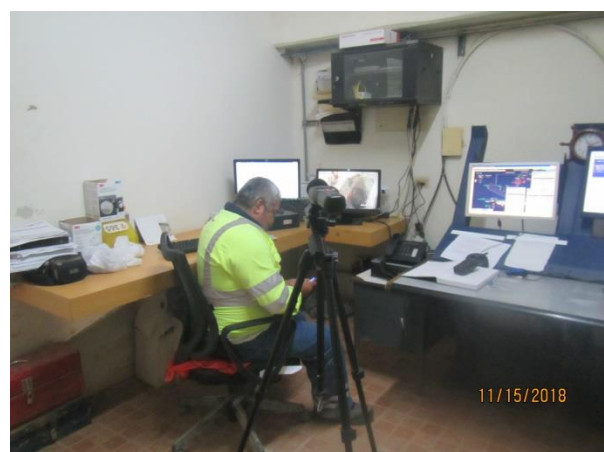
EM17 Oficina de control de trituración de caliza	113.2	78.6	67.1	60dB Decreto Ejecutivo 306 de 2002	Ruido externo proveniente del área de trituración, radio de comunicación, personal conversando.
EM18 Almacén de Caliza	99.5	65.7	84.6	85dB COPANIT 44-2000	Ruido de las bandas transportadora de material en el área de monitoreo.
