**INFORME DE SEGUIMIENTO AMBIENTAL
N°5**

**ESTUDIO DE FACTIBILIDAD Y DISEÑO FINAL DEL
PROYECTO DE RIEGO ALTO BAMBITO**

PROMOTOR:
MINISTERIO DE DESARROLLO AGROPECUARIO

PERIODO SEMESTRAL

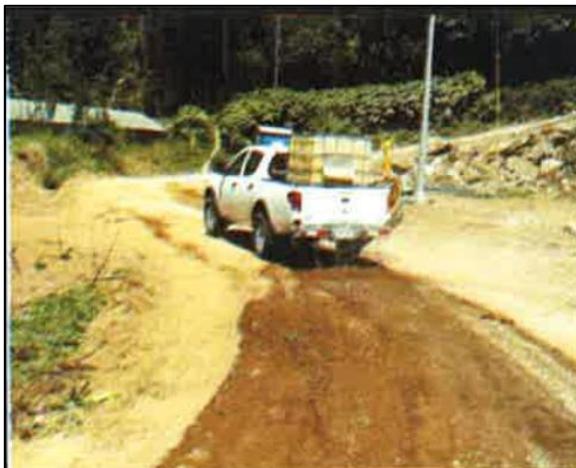
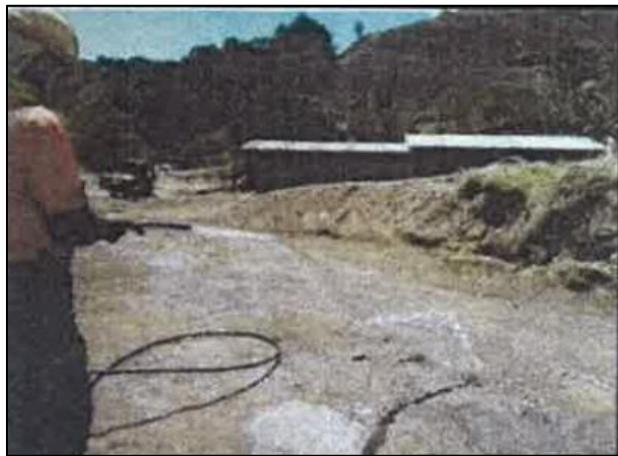
Fotografia N°1-2 Control de polvo

4) Irrigar con agua mediante una cisterna, superficies generadoras de polvo	Ver Fotografía N°1-2. Control de polvo	N/A	En los frentes de trabajo se realiza el riego de agua de forma manual, de igual forma las condiciones climáticas del lugar favorecen el humedecimiento del suelo, evitando la emanación de partículas de polvo.

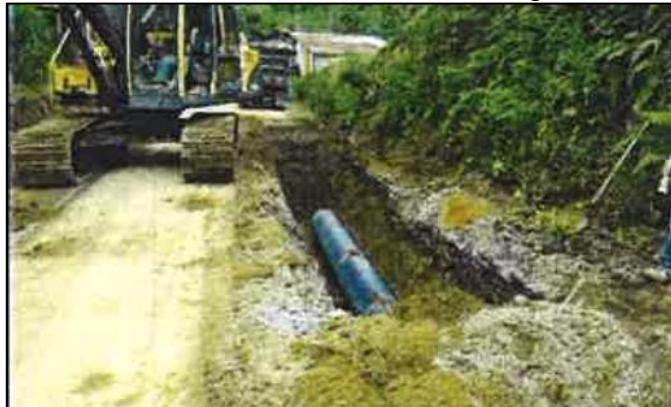
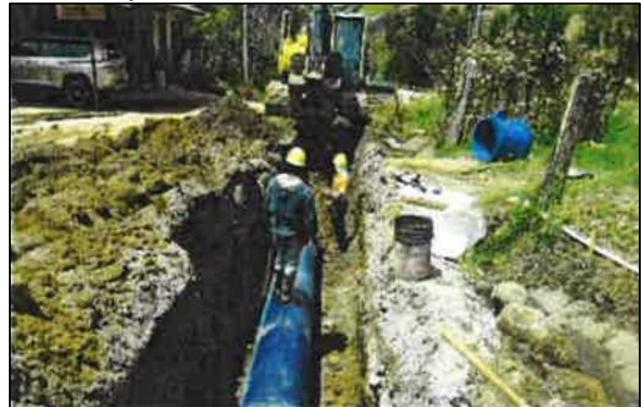
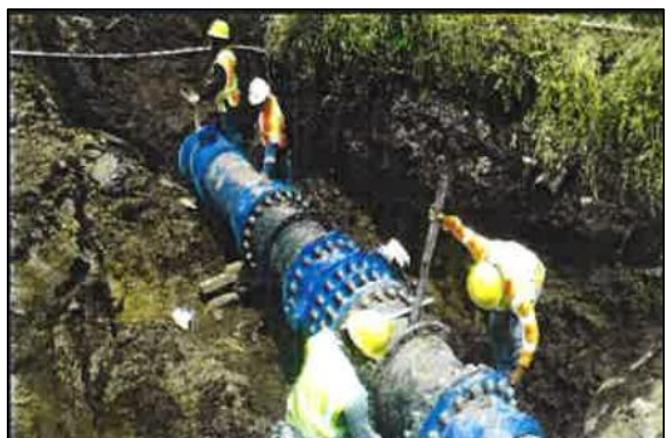
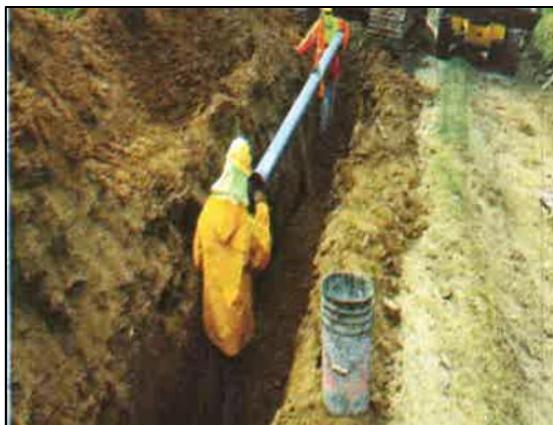
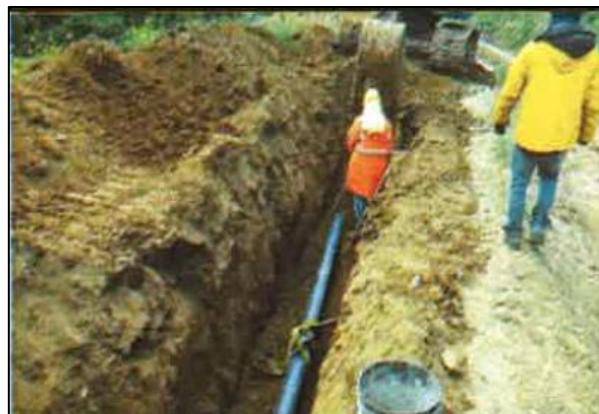
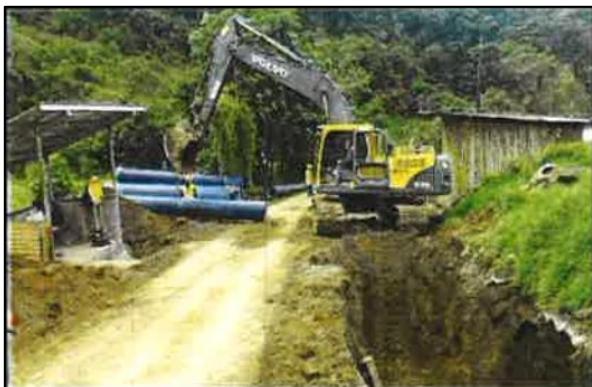
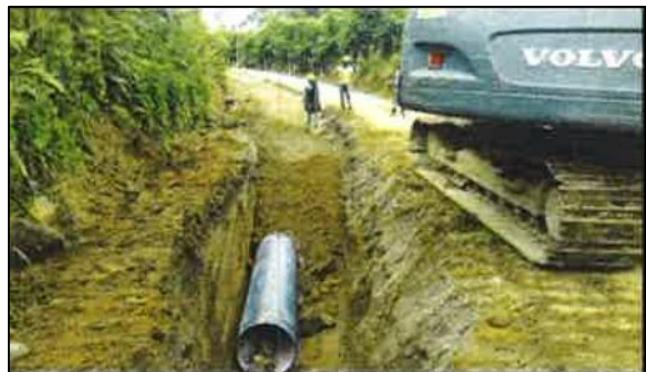
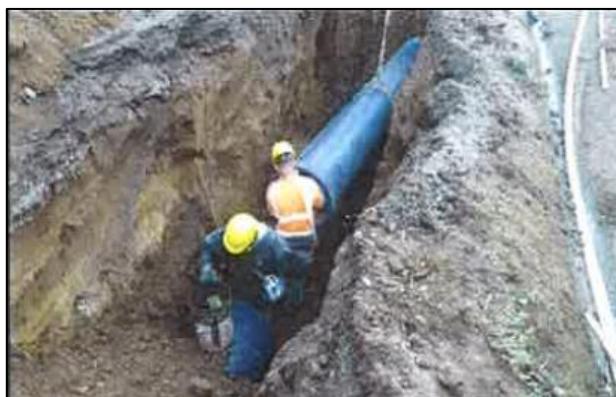
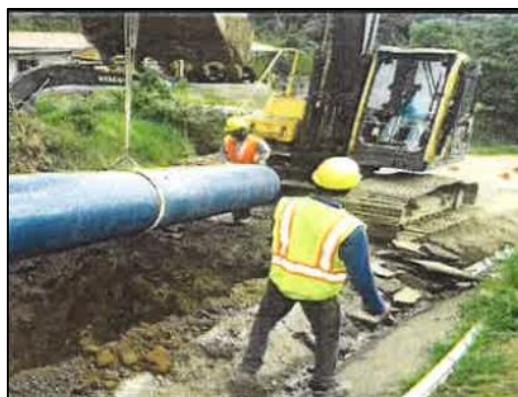
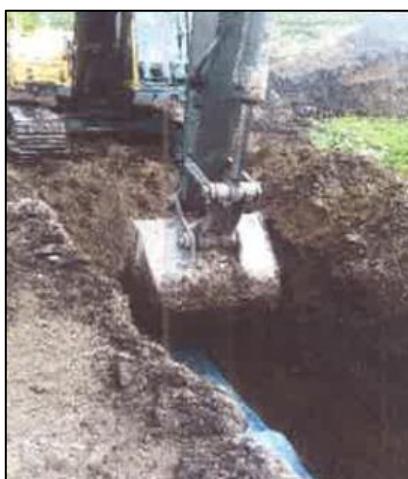
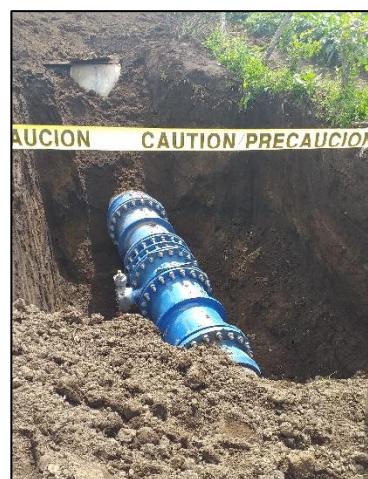
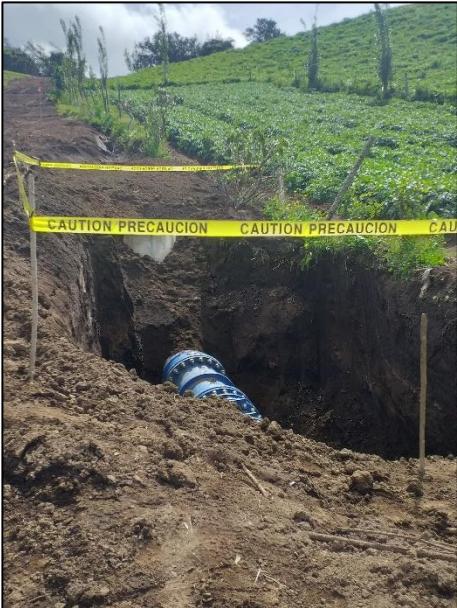
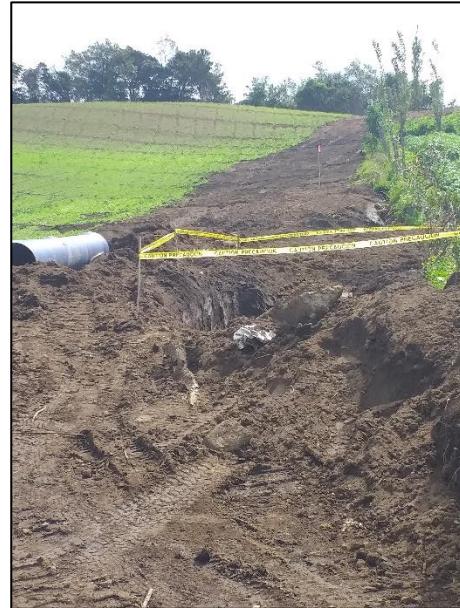
Fotografia N°3-16. Instalación de líneas de conducción

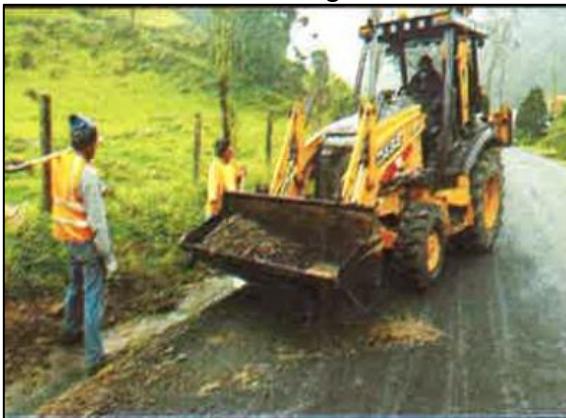
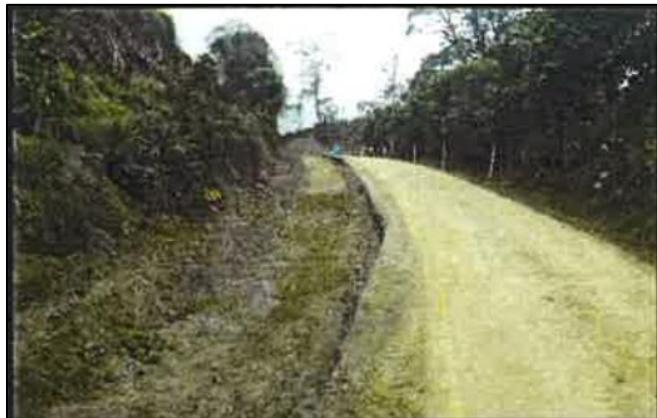
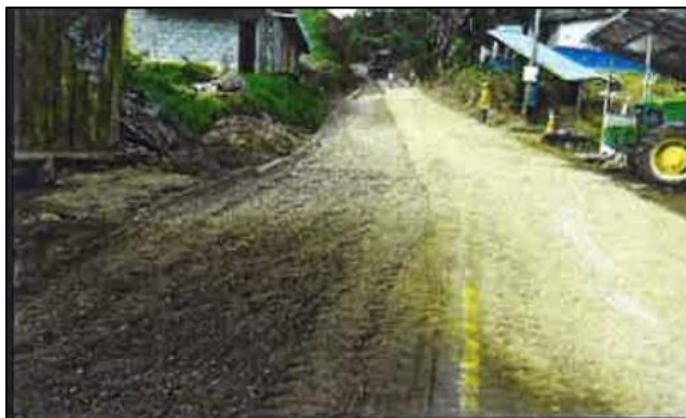
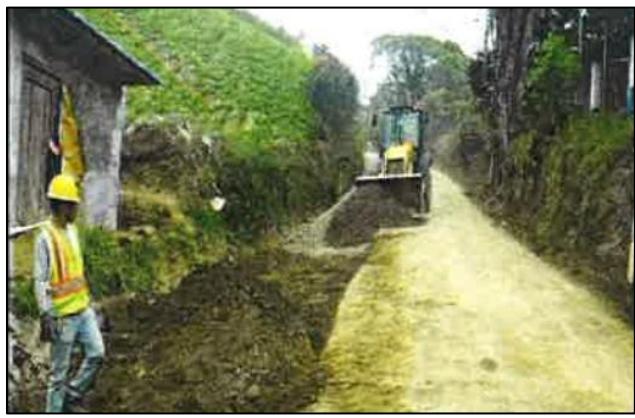
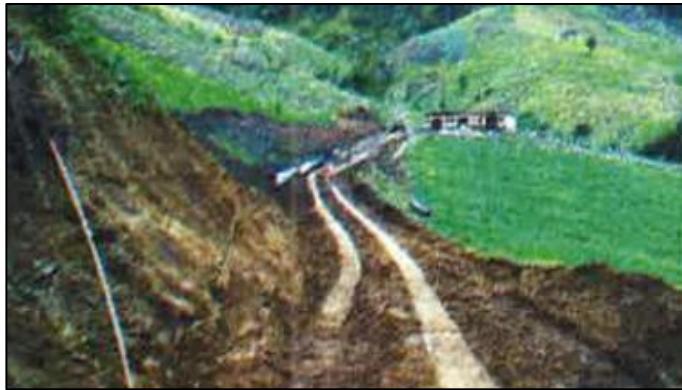
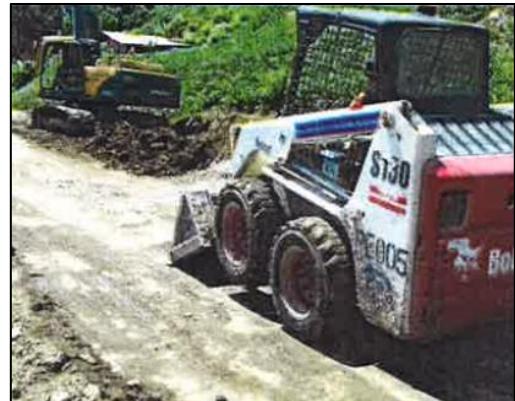
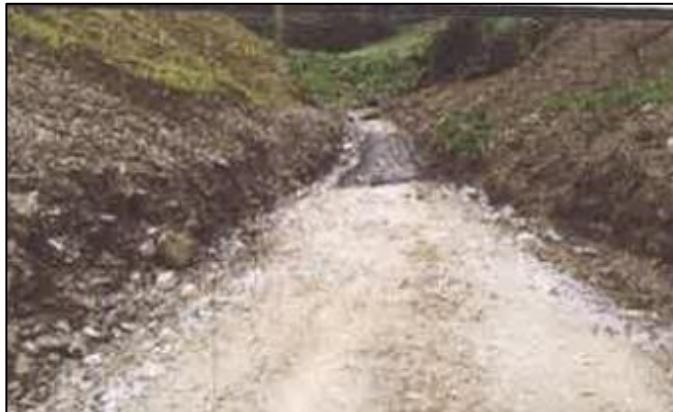
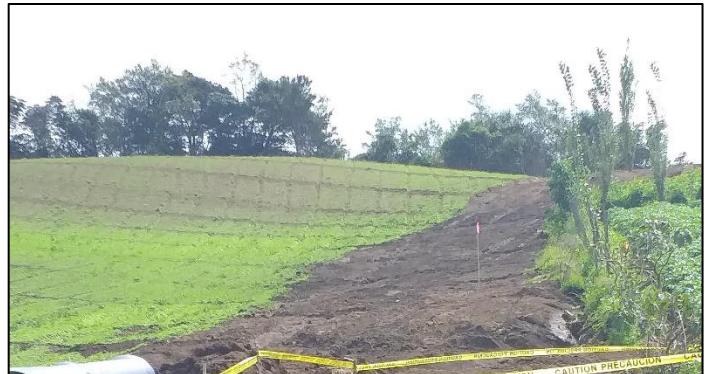
Fotografia N°17-24. Saneamiento de suelo

12) Tapar las zanjas inmediatamente con suelo para evitar la erosión y sedimentación de sólidos en suspensión	Ver Fotografía N°17-24. Saneamiento de suelo	N/A	Esta medida no fue necesaria durante el periodo evaluado, debido a que una vez culminada la apertura de zanjas estas son conformada de forma tal que no se permita la erosión del suelo por efecto de la lluvia o viento.

14) Compactar adecuadamente los suelos removidos según diseño de la obra.	Ver Fotografía N°17-24. Saneamiento de suelo	N/A	Se cumple con la medida, los suelos resultantes de las actividades de construcción son compactados de forma inmediata.
Puntos de anclajes de las líneas de conducción y distribución	15) Tapar con lonas los suelos excavados	Ver Fotografía N°17-24. Saneamiento de suelo	N/A	Esta medida no fue necesaria durante el periodo evaluado, debido a que una vez culminada la apertura de zanjas estas son conformada de forma tal que no se permita la erosión del suelo por efecto de la lluvia o viento.

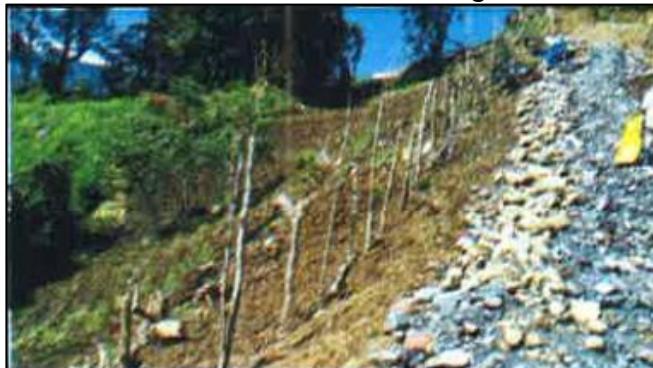
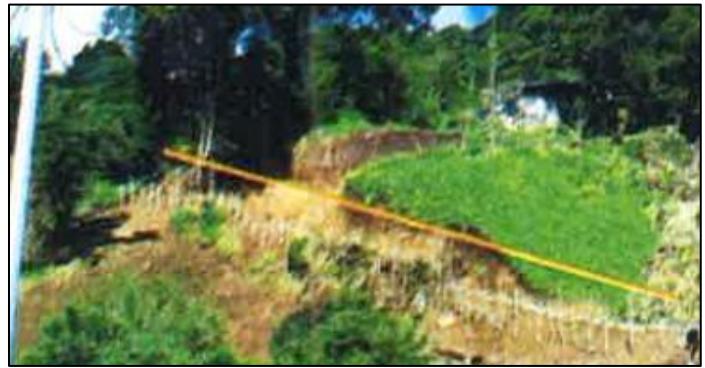
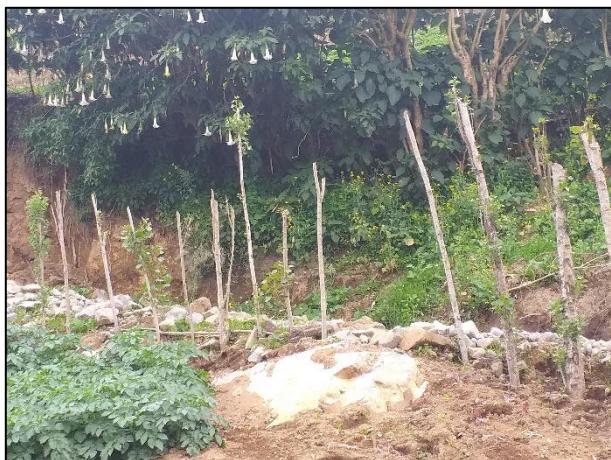
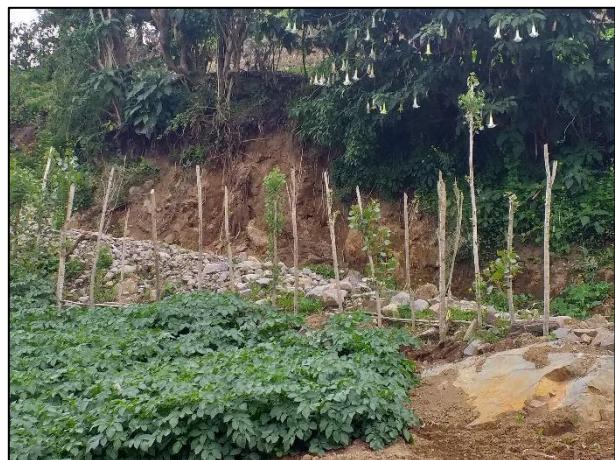
Fotografía N°25-38. Revegetación con estacas de corpachi

5) Aplicar obras civiles como: zanjeado, gaviones, disipadores de energía, revegetación, barreras de rocas o madera, entre otros.	Ver Fotografía N°25-38. Revegetación con estacas de corpachi	Ver en anexo Informe de actividades de la	Se hace efectiva la medida, en períodos anteriores se realizaron la construcción de cunetas y drenajes pluviales con la técnica de zanjeado, favoreciendo el

17) Sembrar gramíneas de rápido crecimiento.	Ver Fotografía N°25-38. Revegetación con estacas de corpachi	Ver en anexo Registro de inspección de equipo maquinaria	En periodos anteriores se realizó la revegetación con especies nativas en áreas de servidumbre del cauce del río y la siembra de gramíneas (<i>Brachiaria spp.</i>) en taludes.

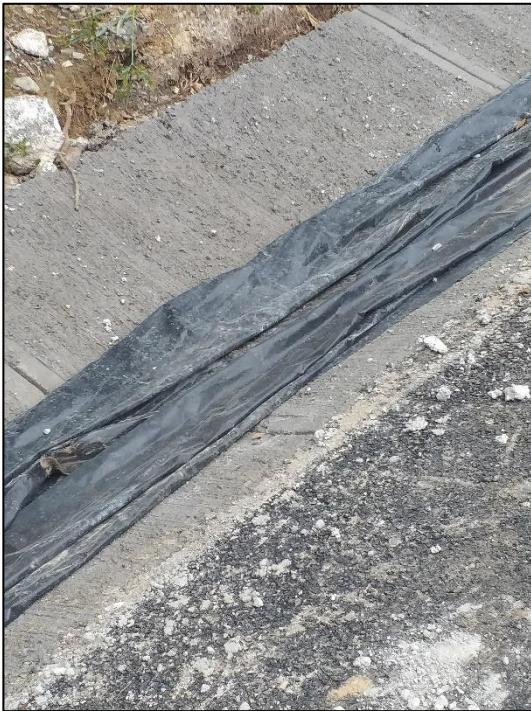
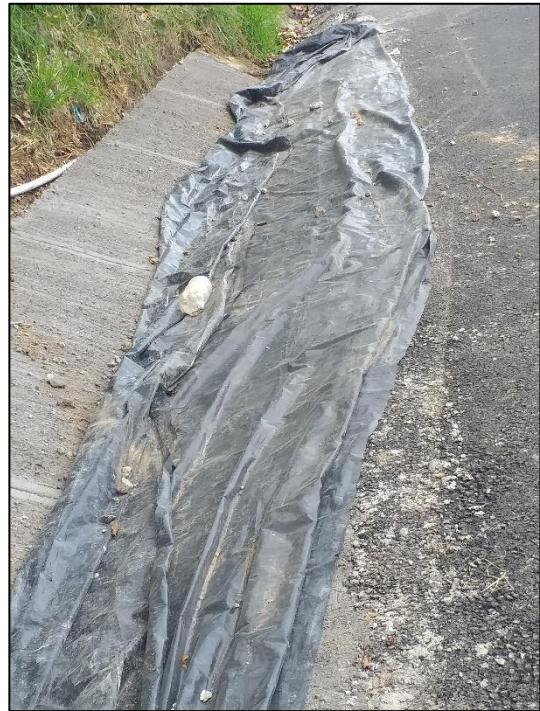
7) Construir los sistemas de drenaje y cunetas siguiendo las curvas de nivel para evacuar las aguas de escorrentía.	Ver Fotografía N°39-40. Sistemas de drenajes pluviales	N/A	Se hace efectiva la medida, se han construido cunetas revestidas de concreto, para el manejo de las aguas de escorrentía.
Paisaje en el sitio de toma de agua y sitios de anclaje de las líneas de conducción y distribución.	8) Implementar la siembra de árboles nativos en las márgenes próximas a la toma, como pantalla visual.	Ver Fotografía N°25-38. Revegetación con estacas de corpachi	Ver en anexo Informe de actividades de la implementación de arborización	El plan de reforestación para el proyecto en referencia, será ejecutado una vez se planten los lineamientos entre la empresa promotora y la empresa contratista.
Suelo en las líneas de conducción y distribución	9) En el caso de las líneas de conducción realizar la instalación en forma manual.	N/A	N/A	Se cumple con la medida, la instalación de líneas de conducción se realiza de forma manual y mecánica dependiendo del caso.

20) Construir los drenajes adecuados para las aguas de escorrentía del sector.	Ver Fotografía N°39-40. Sistemas de drenajes pluviales	N/A	Se hace efectiva la medida, se encuentra construidas cunetas revestidas de concreto para el manejo de las aguas de escorrentía.

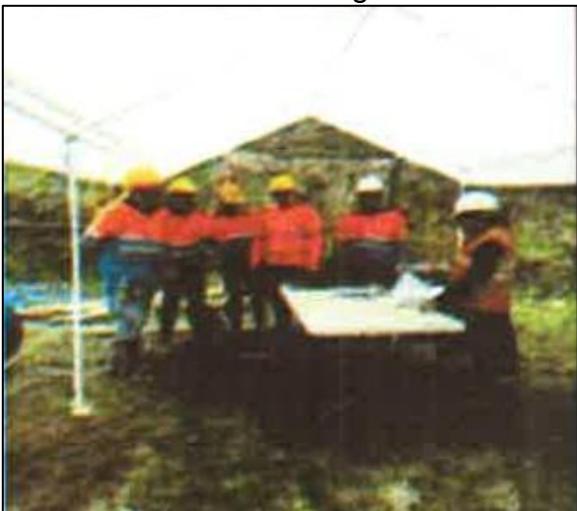
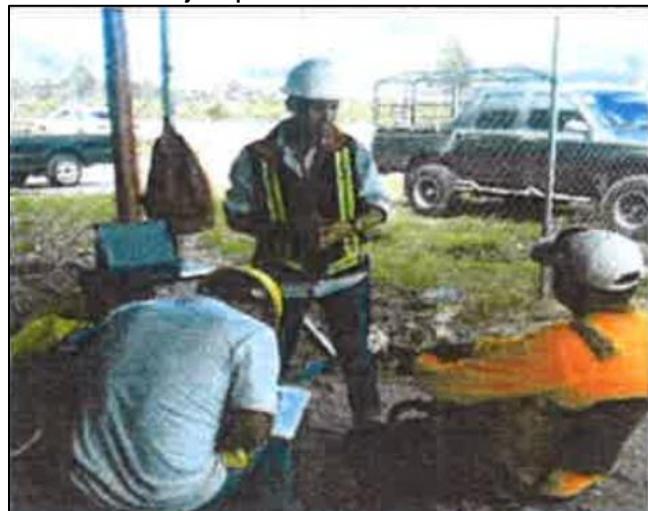
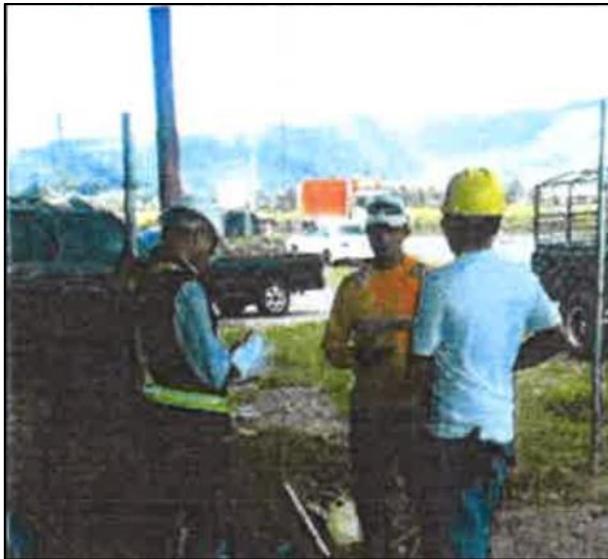
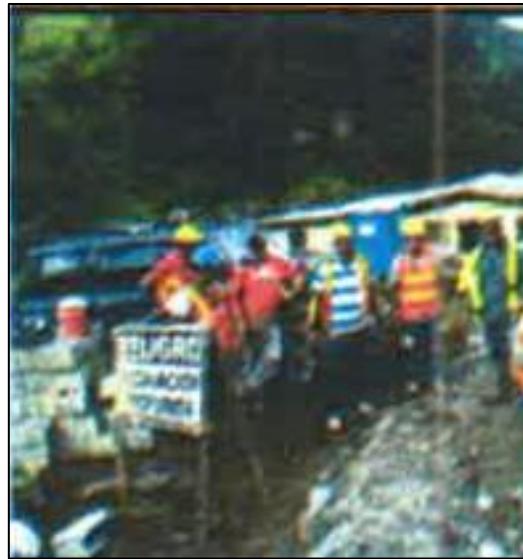
Fotografía N°41-44. Capacitación a los trabajadores

57) Capacitar a los trabajadores sobre la prohibición de la cacería.	N/A	Ver en anexo, registro de capacitaciones	Se hace efectiva la medida, se realizan capacitaciones al personal, en temas de ambiente, protección de los recursos naturales, fauna y flora.
Molestias	58) El tránsito se organizará de manera que se eviten, en lo posible, las aglomeraciones.	Ver Fotografía N°47-60. Señalizaciones viales	N/A	Se cumple con la medida, se establecen señales informativas y viales en las áreas donde se ejecutan actividades constructivas del proyecto.

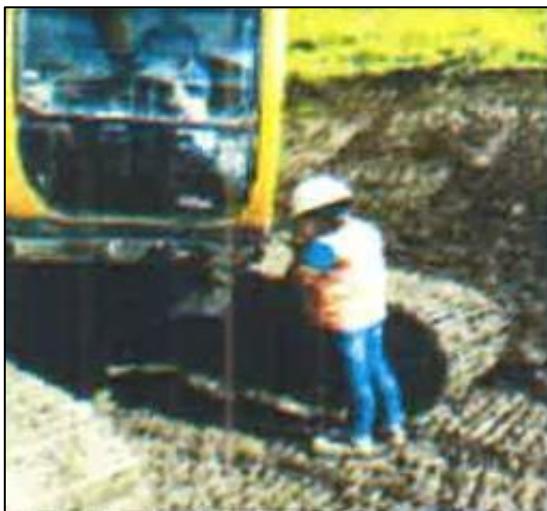
Fotografía N°45-46-. Inspección a equipos y maquinaria pesada

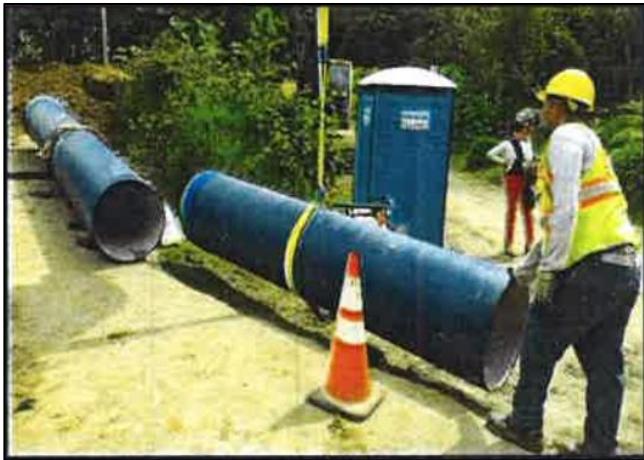
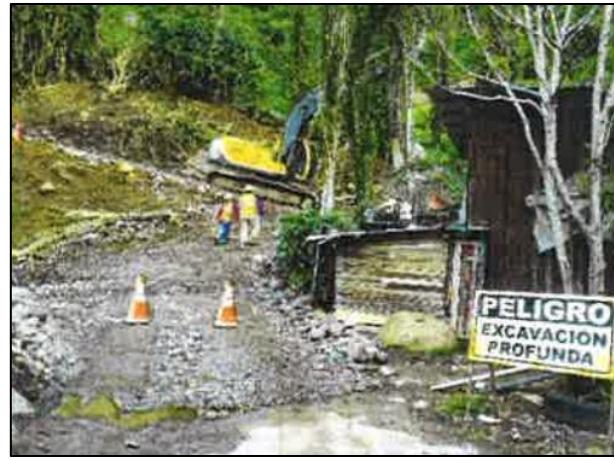
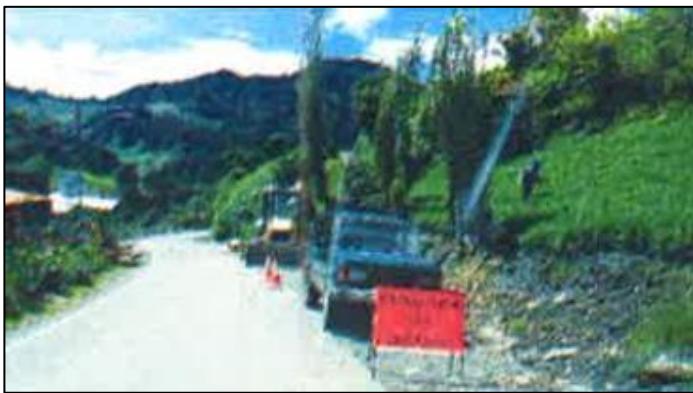
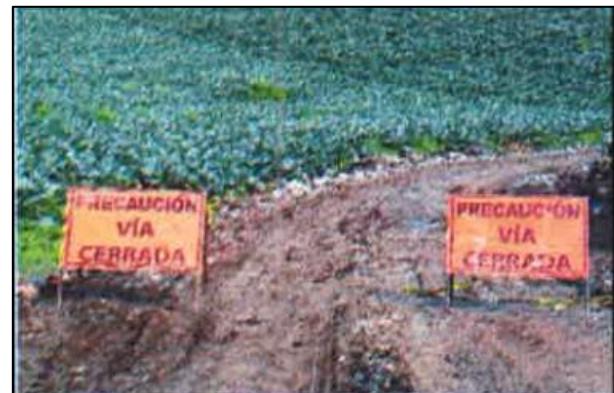
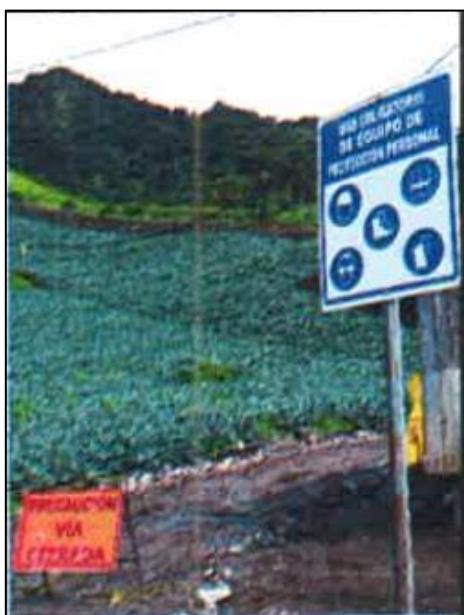
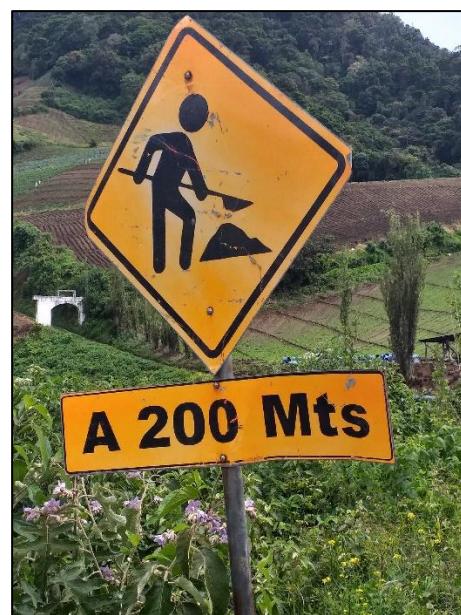
Fotografía N°47-60. Señalizaciones viales

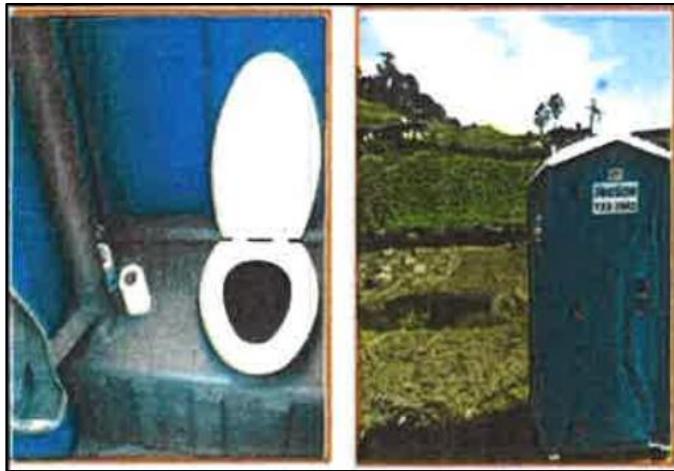
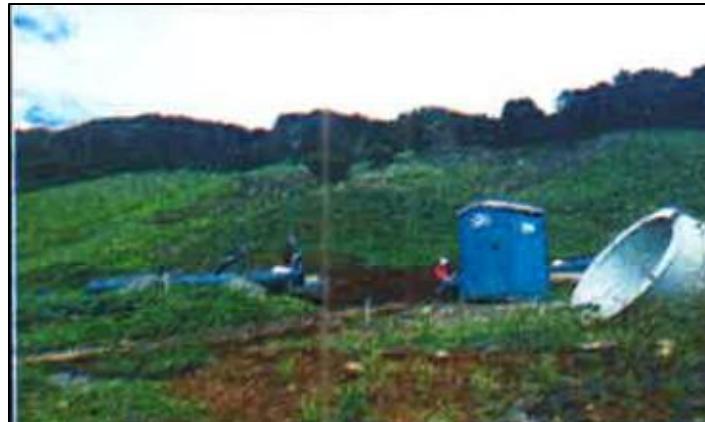
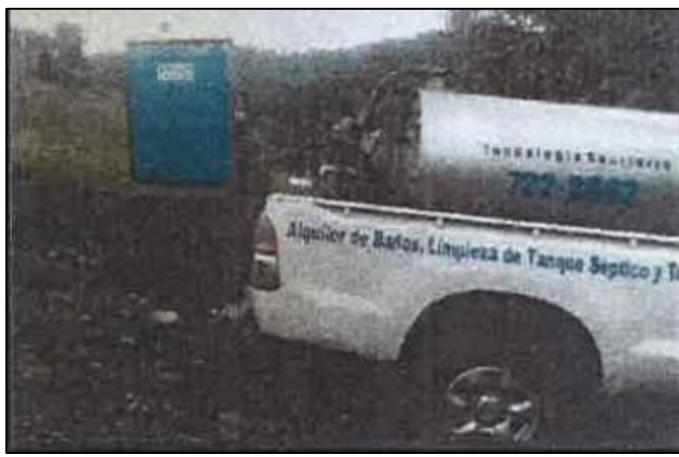
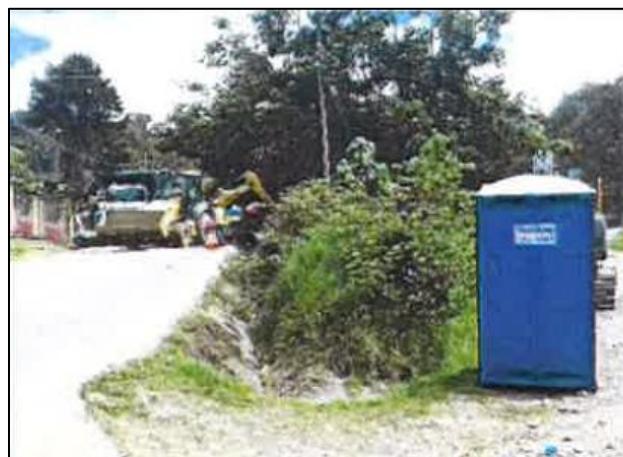
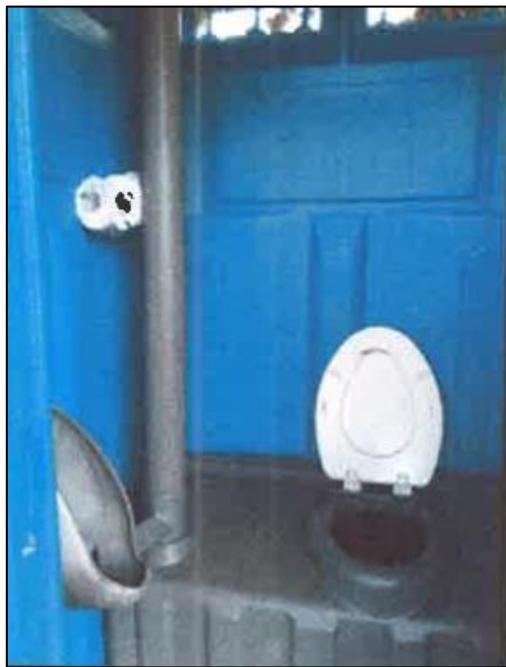
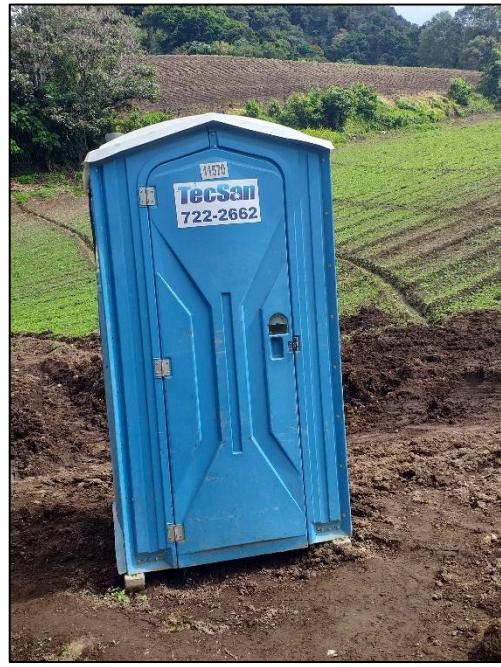
<p>34) En cada frente de trabajo se deberán instalar sanitarios portátiles.</p>	Ver Fotografía N°61-66. Letrinas sanitarias portátiles	Ver en anexo, Registro de inspección	Se cumple con la medida, en cada frente de trabajo se ubican letrinas sanitarias para el manejo de las aguas residuales tipo domésticas, generadas por las

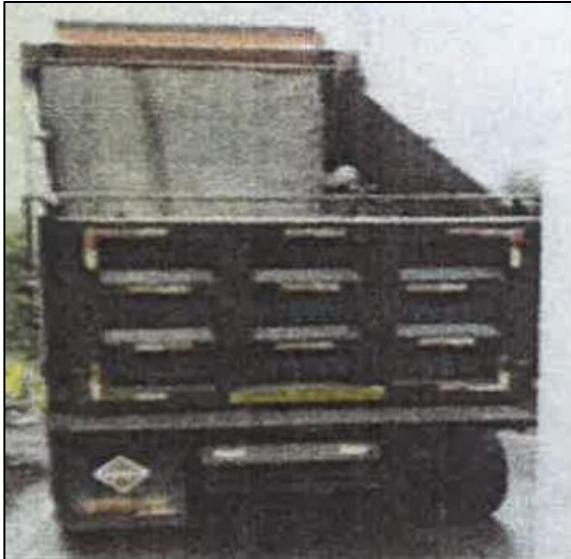
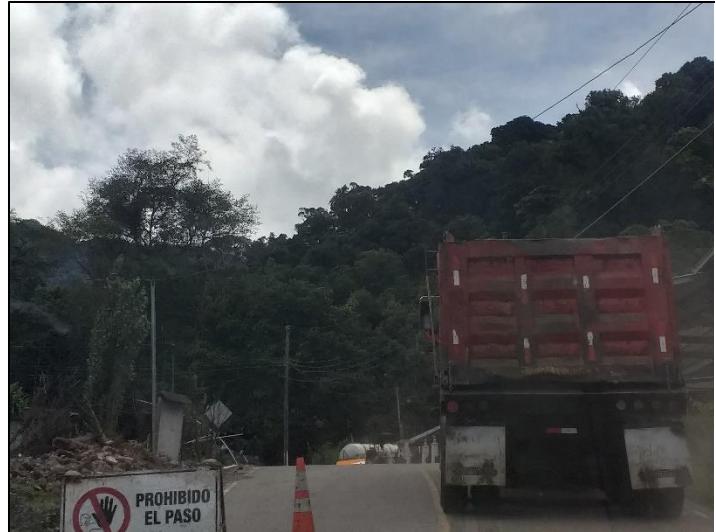
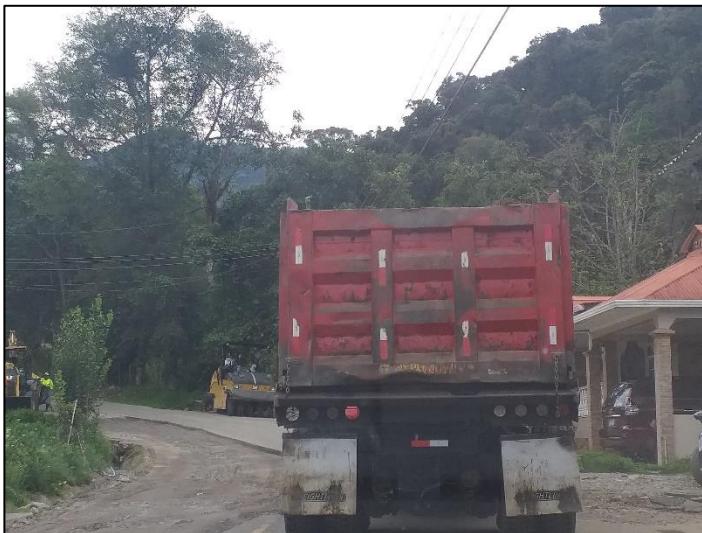
3) Cubrir con lonas los movimientos de tierra para evitar la dispersión de partículas.	Ver Fotografía N°67-70. Camión de carga portando lona y polleras de seguridad	N/A	Una vez culminadas las actividades el material edáfico resultante es conformado en el sitio. Los camiones de carga utilizado para el transporte de material edáfico y pétreo, es cubierto mediante lona de seguridad.
