**CONSTRUCTORA MECO, S.A.**

## **INFORME DE MONITOREO DOSIMETRÍA DE RUIDO**

**PROYECTO REHABILITACION DE LA CARRETERA TRANSISTMICA**

## DOSIMETRÍA DE RUIDO

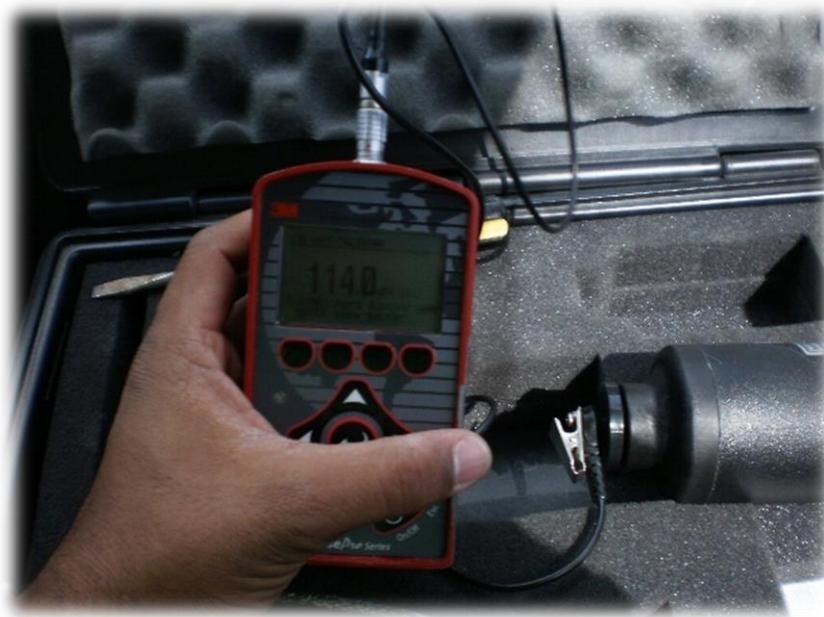
**Verificación de la Calibración**

<b>Respuesta del Instrumento</b>	Rápida
<b>Ponderación</b>	A
<b>Índice de Intercambio</b>	5 dB
<b>Criterio de Evaluación</b>	85 dB
<b>Verificación del Equipo</b>	114 dB

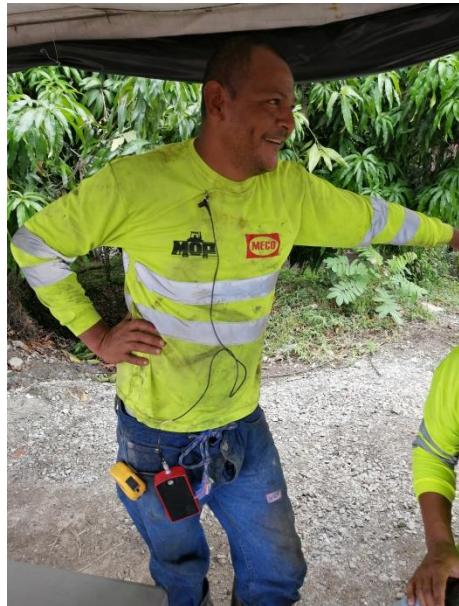
**Eduardo González – Ayudante General**

Nº	Nombre - Puesto	Tiempo (hrs)	L. Max dB (A)	Ldosis %	Lavg dB (A)	COPANIT 44-2000 Lavg dB (A)	Observaciones
1	Eduardo González – Ayudante General. Área de Ampliación del Puente de Río Abajo		77.5	8.67	84.5		Durante el monitoreo se percibieron fuertes ruidos generados por una máquina perforadora, los cual, el colaborador estaba expuesto y sumamos el ruido del tráfico vehicular. El colaborador no constaba con EPP auditivo.
2	Belisario Díaz – Soldador Área del Campamento MECO	8	67.3	13.78	86.7	85	El colaborador se encontraba realizando sus labores normalmente durante el monitoreo, como corte de acero y lijarlo, cerca de su punto de trabajo hay un generador eléctrico el cual es la fuente de ruido principal. El colaborador no constaba con EPP auditivo.
3	Idelfonso Jaramillo – Albañil. Trabajos en el área de Río M. Hernández (Red de Drenaje)		67.4	15.62	85.2		El colaborador realizaba sus funciones diarias, el ruido es influenciado por cortes de barras de hierro, golpes de martillo y tráfico vehicular, ruido de bocina de vehículos. El colaborador no constaba con EPP auditivo

Área de Ampliación del Puente de Río Abajo

- Realizar dentro de su Programa de Salud Ocupacional evaluaciones de audiometrías a todos los trabajadores expuestos a este factor de riesgo evaluado, con la finalidad de determinar la capacidad auditiva según la edad, de tal forma que las condicionantes del trabajador sean evaluadas conforme a las condiciones del entorno, de la tarea y de conformidad a lo establecido en el Reglamento Técnico COPANIT 44-2000.
- Seguir utilizando como medida de protección su EPP auditivo en caso de exceso de ruido en las áreas de trabajo.
- Sensibilizar sobre los factores de riesgos asociados a los puestos de trabajo y las medidas de control establecidas.

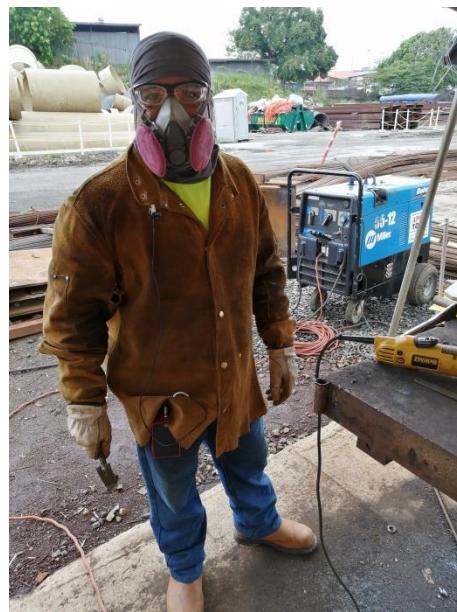
**Belisario Díaz – Soldador.**

Área del Campamento MECO

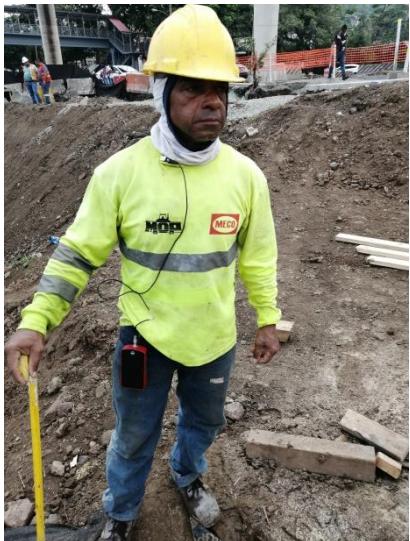
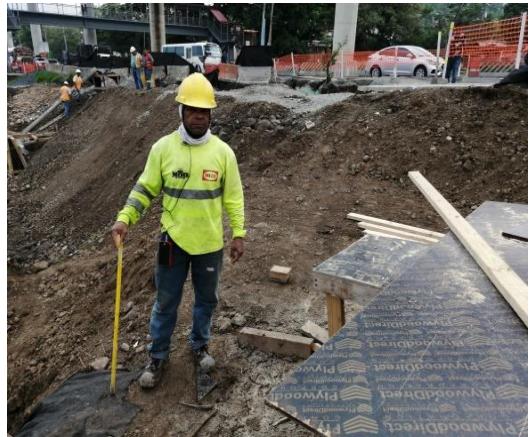
**Idelfonso Jaramillo – Albañil.**  
Trabajos en el área de Río M. Hernández (Red de Drenaje)
