**CONSTRUCTORA MECO, S.A.**

**INFORME DE MONITOREO  
VIBRACIONES DE CUERPO  
ENTERO**

**2019**

**PROYECTO REHABILITACIÓN DE LA CARRETERA TRANSÍSTMICA**

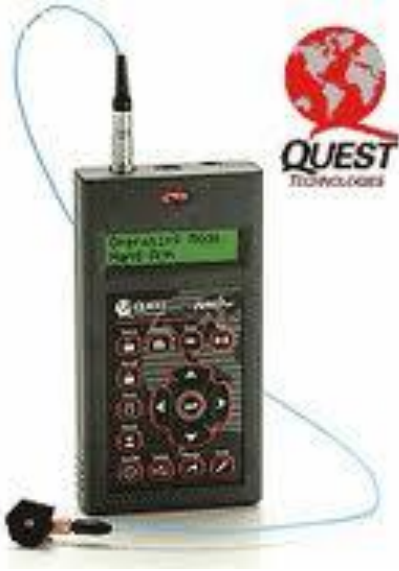
### EQUIPO UTILIZADO

| <b>Marca</b> | Quest Technologies | |
| <b>Modelo</b> | HAVPro | |
| <b>Serie</b> | 06065 | |

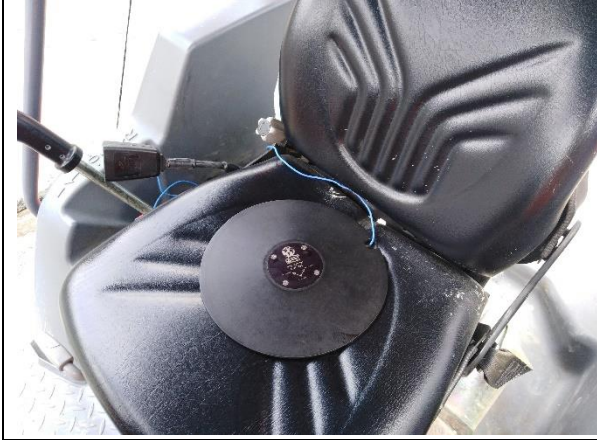
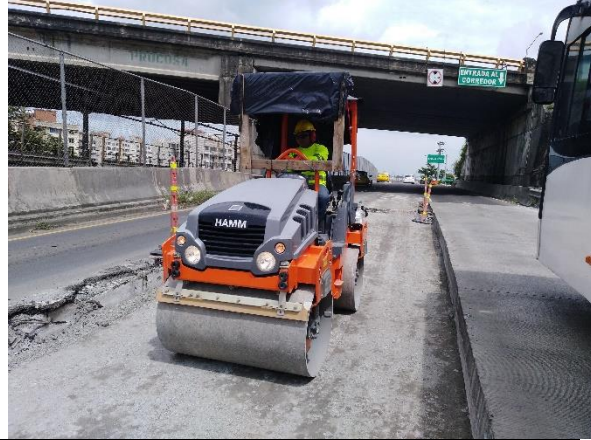
**JOSÉ PINEDA / OPERADOR DE ROLA HAMM HD12 20160R**

| JOSÉ PINEDA / OPERADOR DE ROLA HAMM HD12 20160R<br>ÁREA DE CARRIL CENTRAL SALIDA CORREDOR NORTE<br>Tiempo de Exposición 8 horas | | | | | | |

En base a los resultados obtenidos se concluye que, los niveles de vibraciones generados por los equipos evaluados, no representan un riesgo para la salud de los colaboradores. Pues se encuentran dentro de los límites establecidos en la normativa aplicable. Es importante mencionar que estos equipos cuentan con sistemas que reducen el impacto de las vibraciones en los operadores.

- Continuar con el Plan de Mantenimiento Preventivo de los equipos, los mecanismos de aislamiento o amortiguación, de tal manera que se garantice la vigencia del dispositivo de seguridad del equipo.
- Comunicar los resultados a los colaboradores, de tal manera que, en todo momento estén enterados del seguimiento que mantiene la empresa en materia de Higiene Ocupacional.
- Sensibilizar con una charla de ergonomía, enfocada a los cuidados de la espalda.

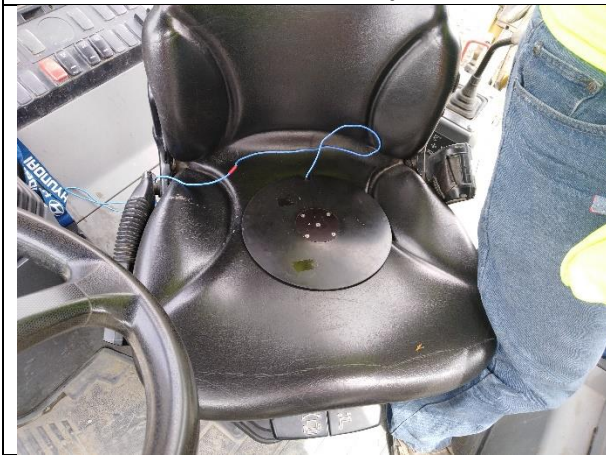
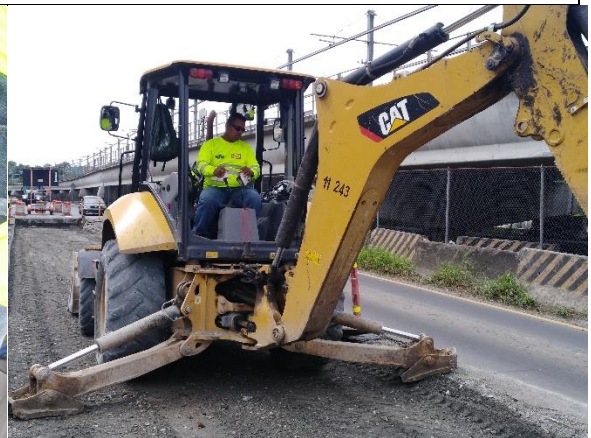
**LEONEL CARRIÓN / OPERADOR RETRO ESCAVADORA CAT 416 F2 11243**

| <b>LEONEL CARRIÓN / OPERADOR RETRO ESCAVADORA CAT 416 F2 11243</b><br><b>ÁREA DE CARRIL CENTRAL SALIDA DE CORREDOR NORTE</b><br><b>Tiempo de Exposición 8 horas</b> | | | | | | |

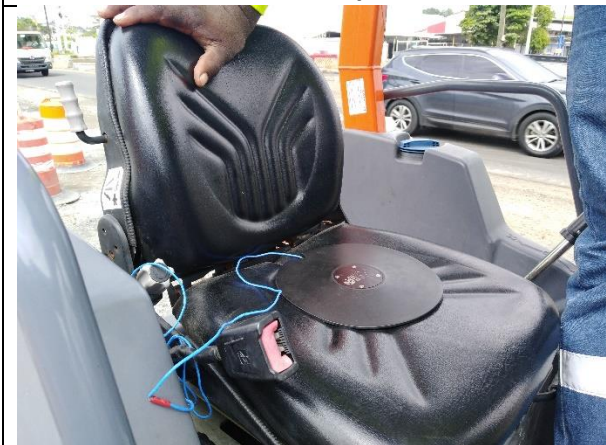
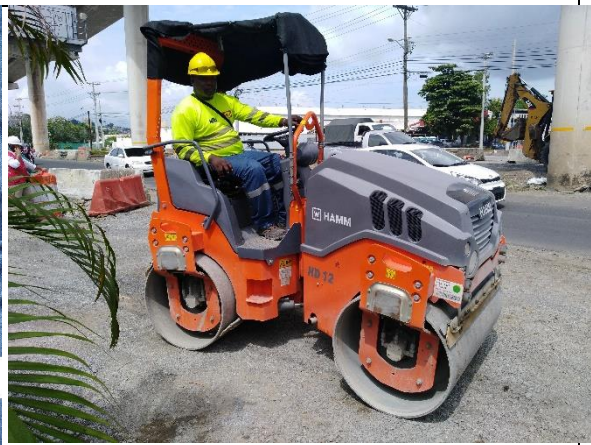
**ARIEL CARRASQUILLA / OPERADOR DE ROLA HAMM H12 20-163**  
**ÁREA DIAGONAL ESTRELLA AZUL ESTACIÓN PUEBLO NUEVO**  
**Tiempo de Exposición 8 horas**
