**INFORME SEMESTRAL DE SEGUIMIENTO AL PROGRAMA DE  
ADECUACIÓN Y MANEJO AMBIENTAL (PAMA)**

**“EXTRACCIÓN Y TRITURACIÓN DE AGREGADOS QUEBRADA ANCHA”**

ENERO-JUNIO 2019

**ITS HOLDING SERVICES, S.A.**

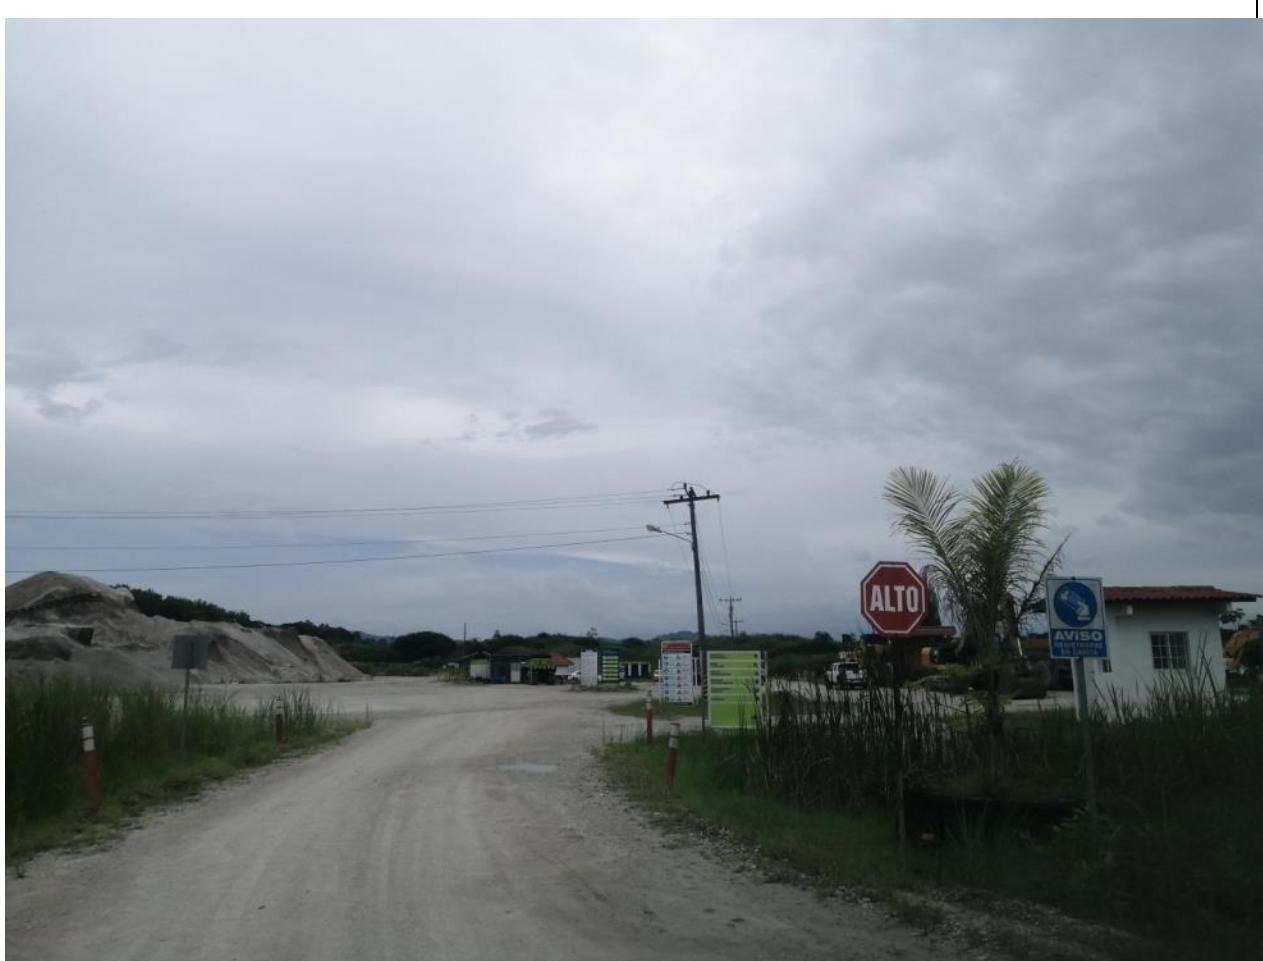
**Fotografías No. 1:** Entrada Principal a Planta de trituración, señalización de advertencia e informativa. *Fuente: Grupo ITS, inspección 2 de julio de 2019.*

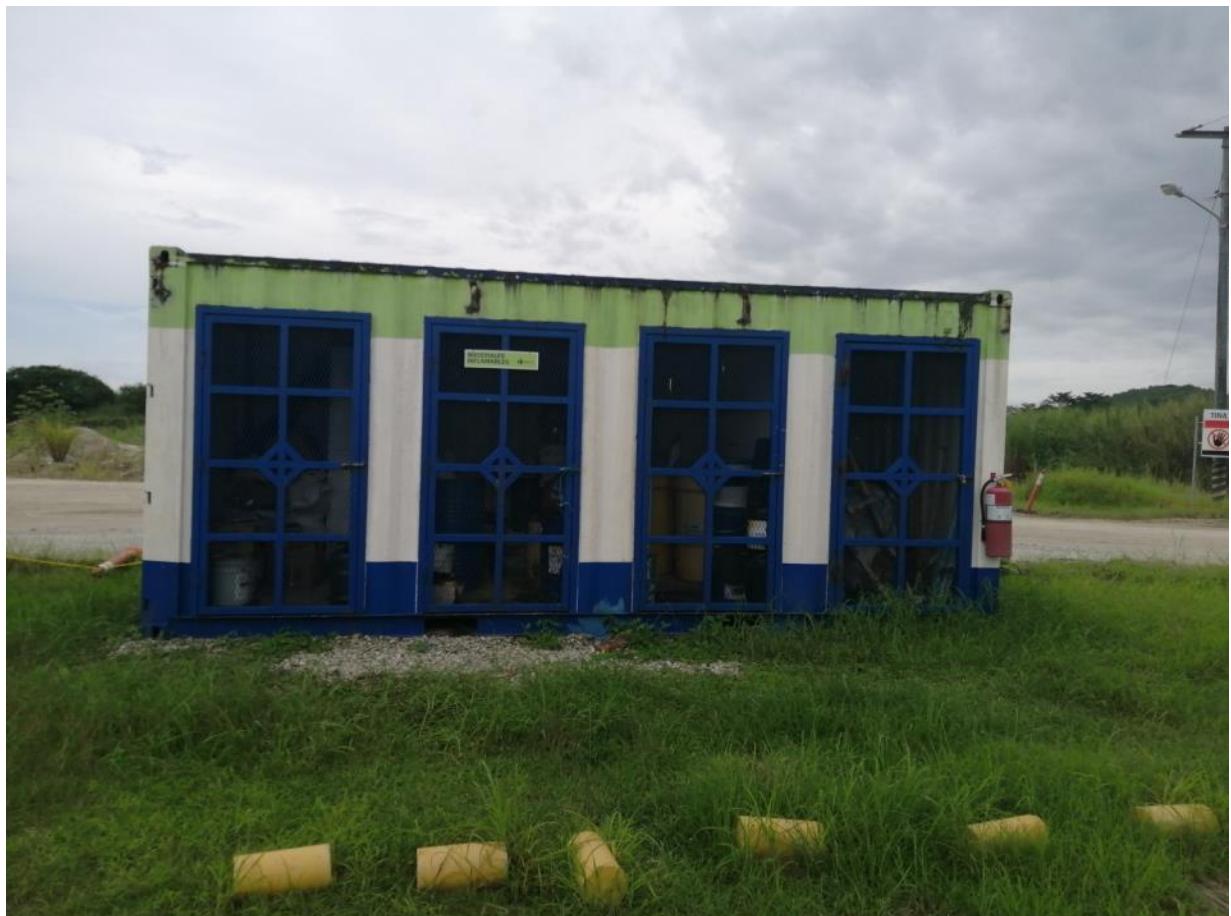
**Fotografías No. 2:** Área de almacenamiento de productos inflamables. Fuente: Grupo ITS, inspección 2 de julio de 2019.

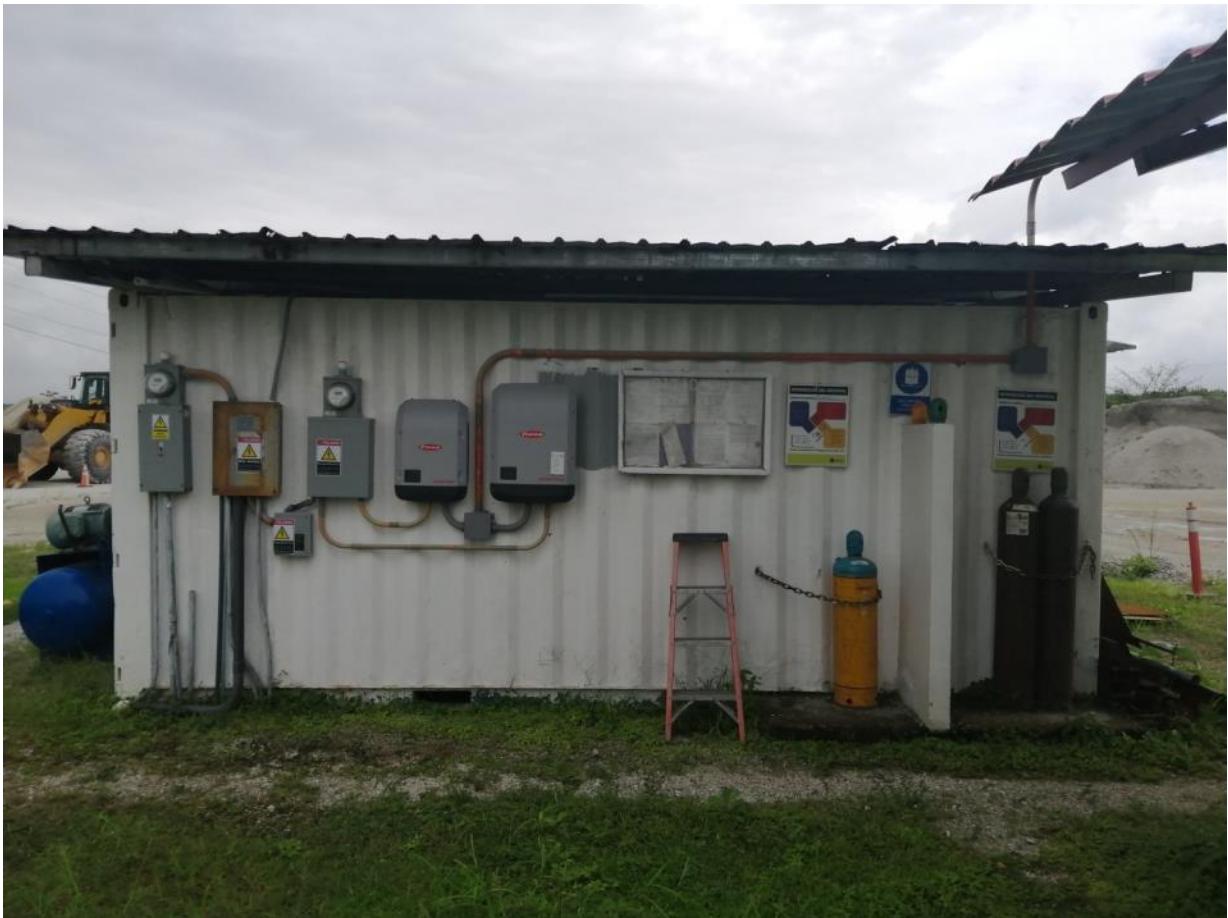
**Fotografías No. 3:** Paneles eléctricos de las instalaciones de la Planta. Fuente: Grupo ITS, inspección 2 de julio de 2019.

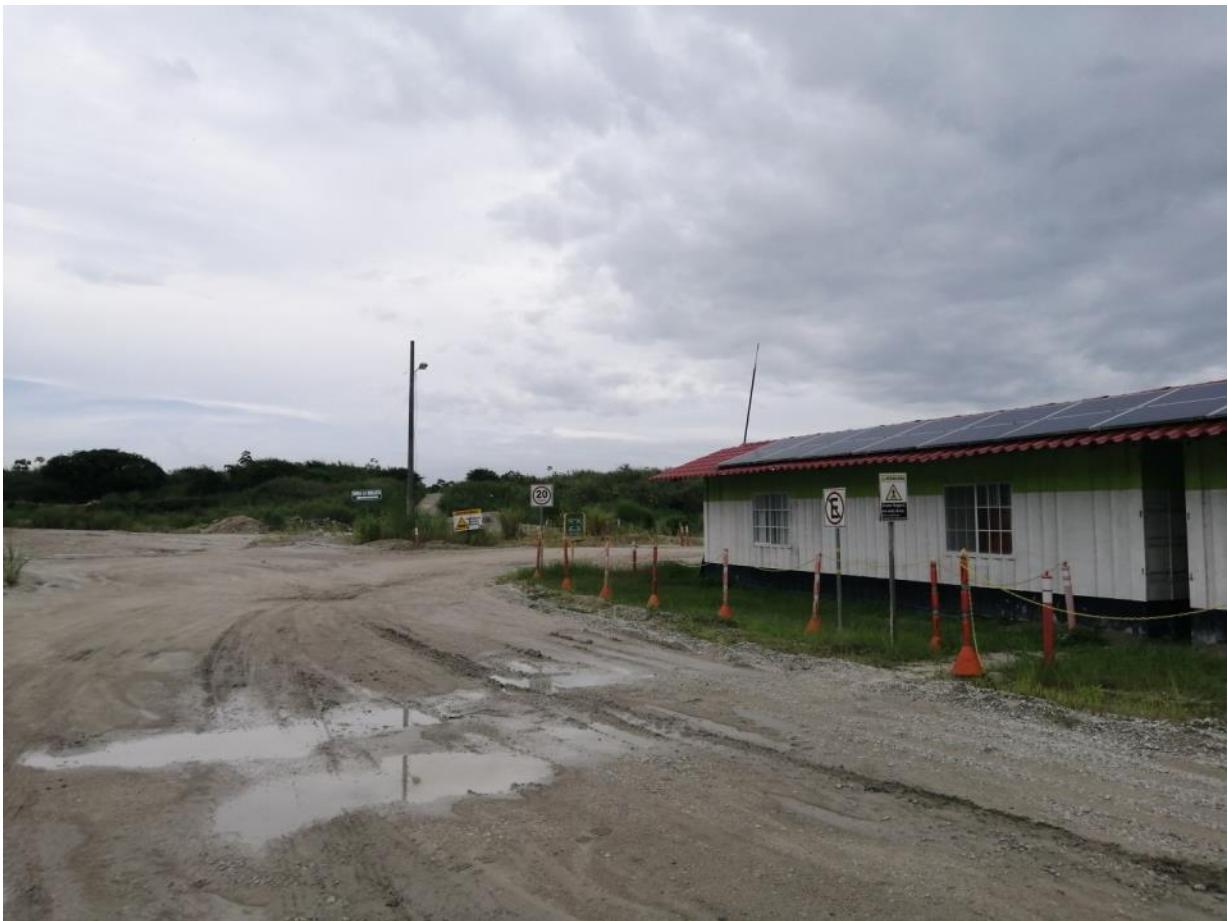
**Fotografías No. 4:** Ruta de movilización dentro de la Planta, señalizada . Fuente:  
Grupo ITS, inspección 2 de julio de 2019.

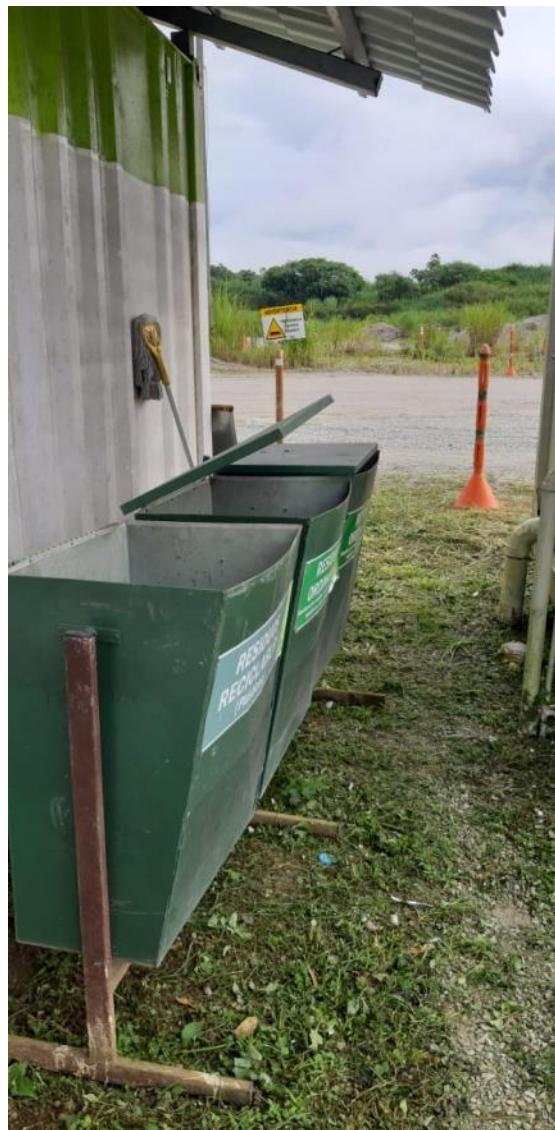
**Fotografías No. 5:** Recipientes para segregación de residuos dentro de las instalaciones de la Planta. Fuente: Grupo ITS, inspección 2 de julio de 2019.

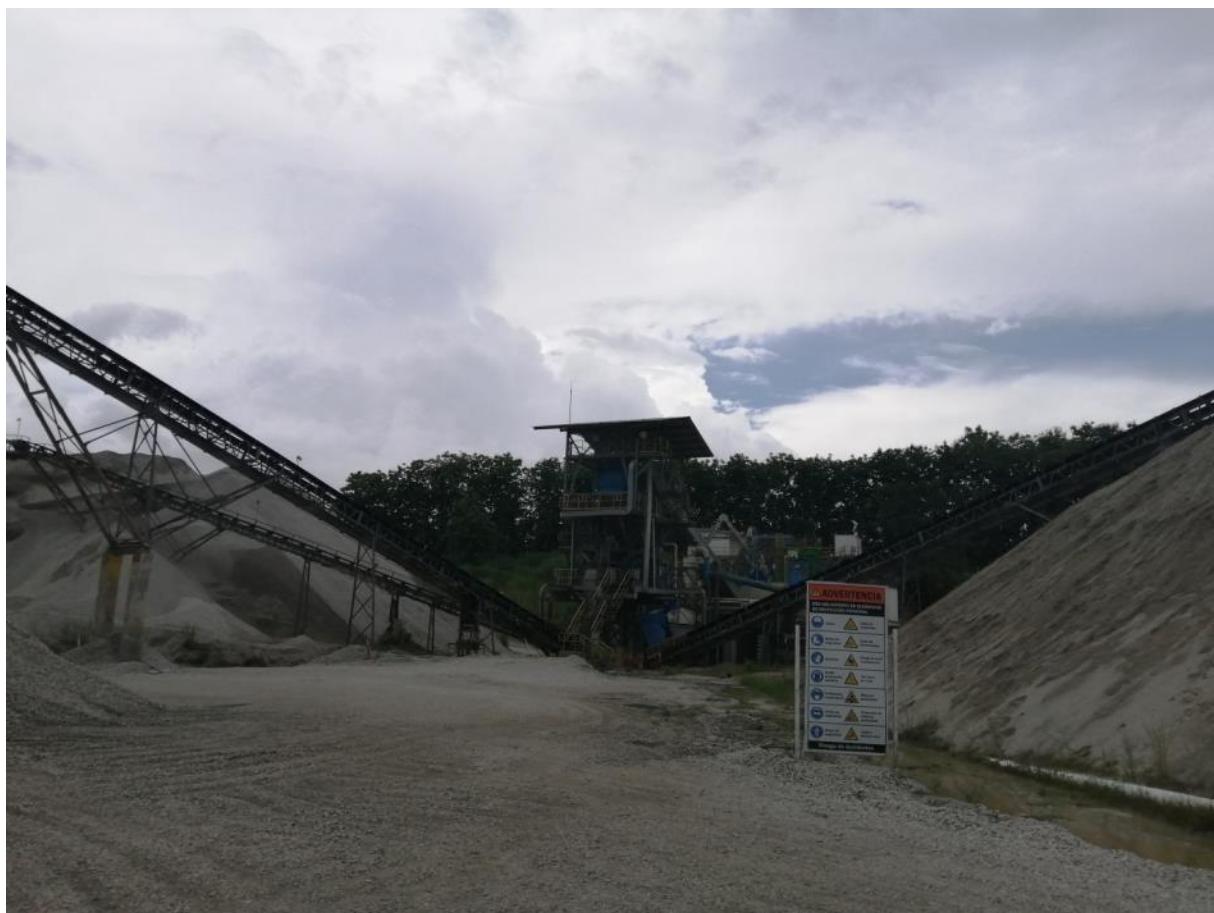
**Fotografías No. 6:** Trituradora parada, almacenamiento de materia prima. Fuente: Grupo ITS, inspección 2 de julio de 2019.

32	Se implementará un programa de formación para los colaboradores. El mismo cubrirá la importancia del uso adecuado del equipo de protección personal para evitar lesiones y enfermedades laborales.	Plan de Prevención de Accidentes Laborales	1.Registro de número de accidentes ocurridos por no uso de EPP. 2. Registro de capacitaciones sobre la importancia del uso de EPP.	Ejecutada	Anexo 1 Vistas Fotográficas	La empresa cuenta con restricciones de acceso a personal que no cuente con su equipo de protección, además de que mantiene letreros informativos sobre el uso de EPP en toda la planta (ver fotografías N°1, N°6). Esta realizó capacitación sobre la importancia del uso correcto de los mismos, en el periodo julio-diciembre 2019, esperándose nueva jornada para el próximo periodo.	100%	Ene 2016-Anual (permanente)	Profesional SISO	N/A
33	Colocar letreros en las áreas de exposición a caídas por diferencia de nivel.	Plan de Prevención de Accidentes Laborales	Registro de número de accidentes ocurridos por caídas de distinto nivel.	Ejecutada	Anexo 1 Vistas Fotográficas	Se observó letreros de advertencia de riesgo por caída de distinto nivel dentro de la Planta de trituración, ver fotografía N°6.	100%	Ene 2016-Anual (permanente)	Profesional SISO	N/A

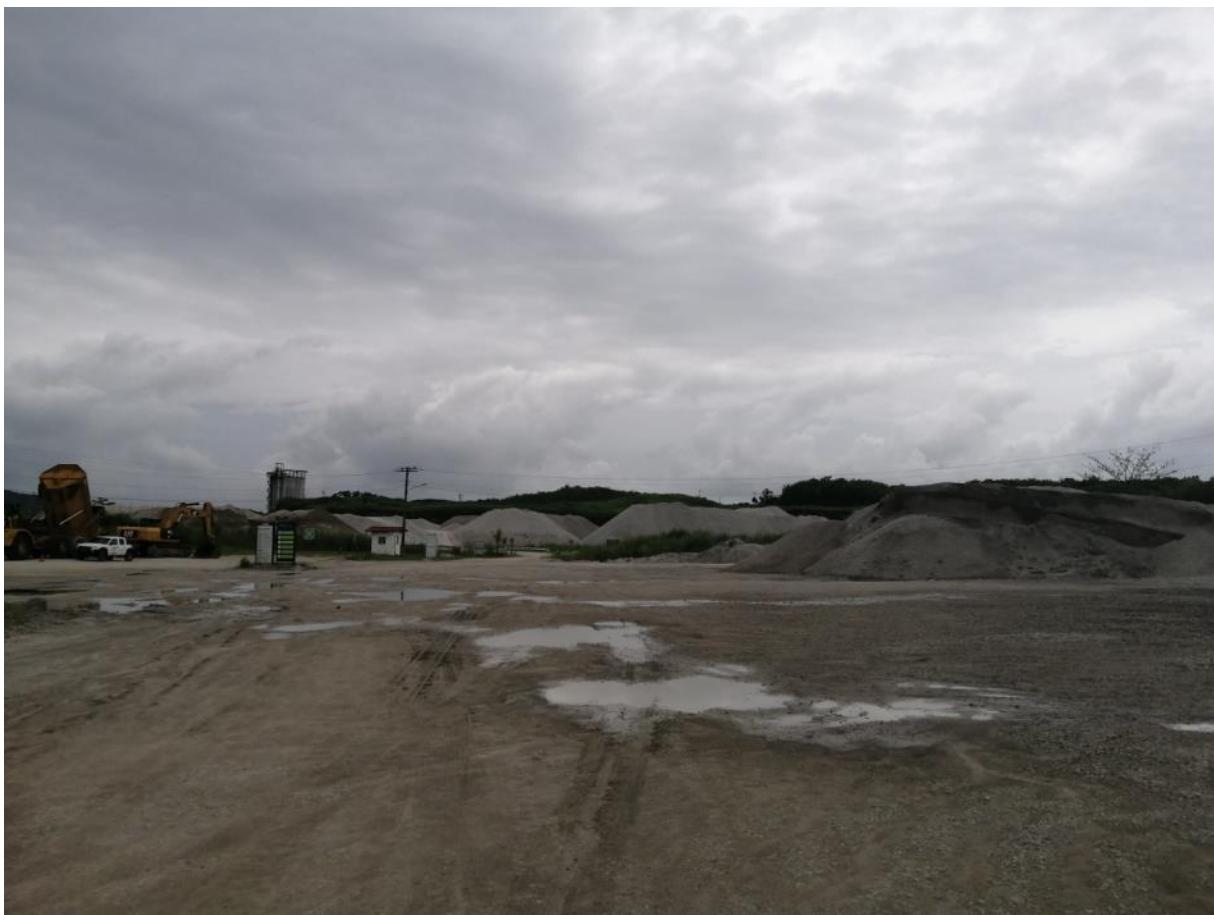
**Fotografías No. 7:** Almacenamiento de material dentro de la planta. *Fuente: Grupo ITS, inspección 2 de mayo de 2019.*

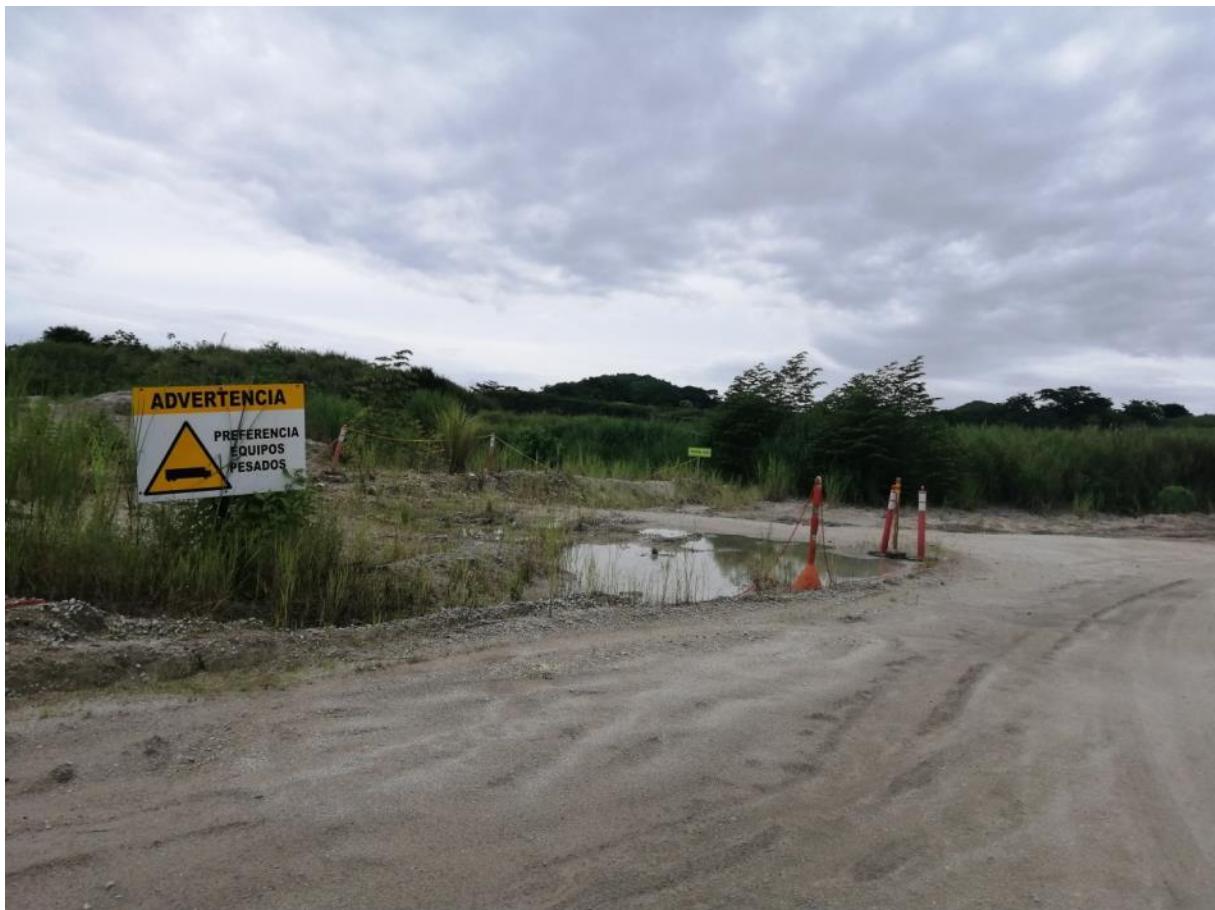
**Fotografías No. 8:** Acceso a tina de lodos dentro de la Planta, señalización de advertencia e informativa. *Fuente: Grupo ITS, inspección 2 de julio de 2019.*

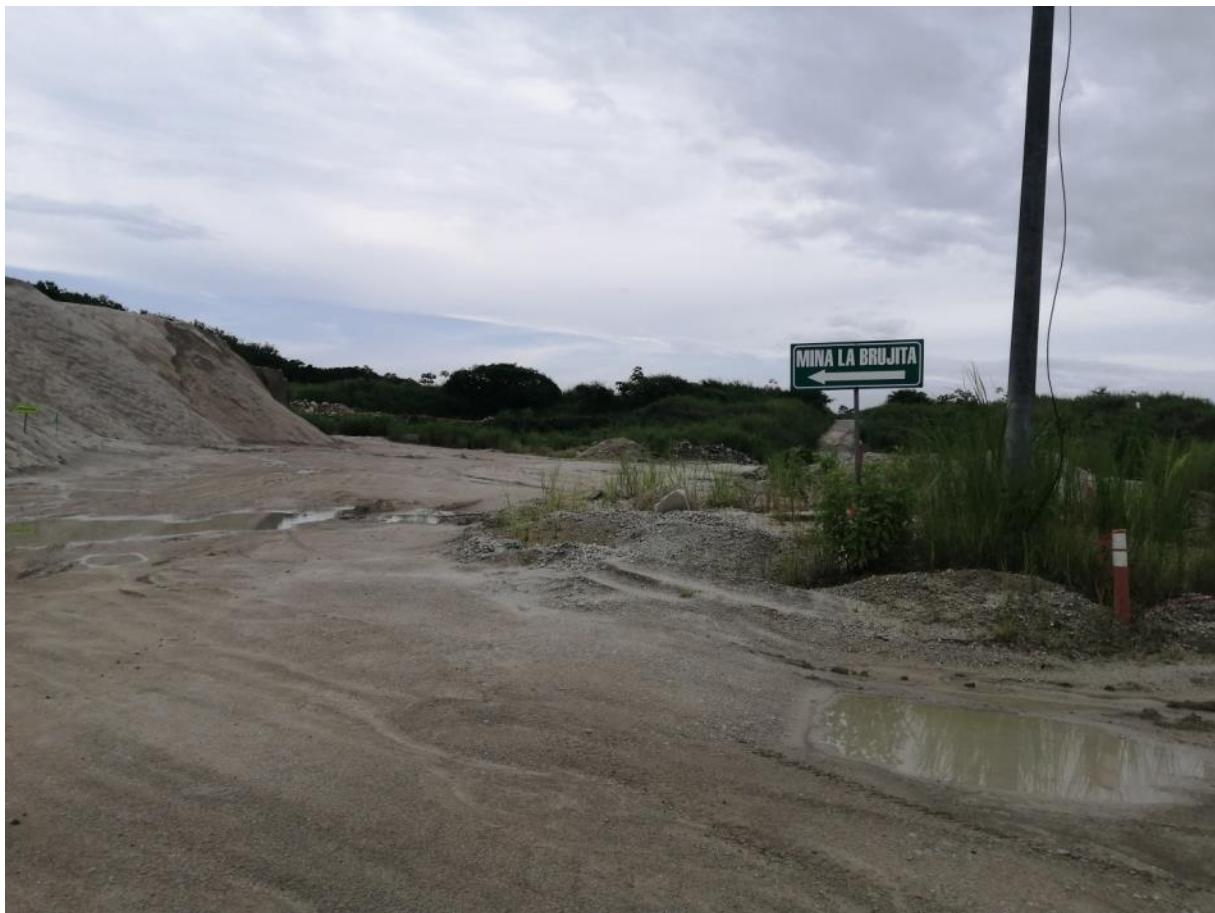
**Fotografías No. 9:** Ruta para acceso a cantera desde la Planta Trituradora. Fuente:  
Grupo ITS, inspección 2 de julio de 2019.

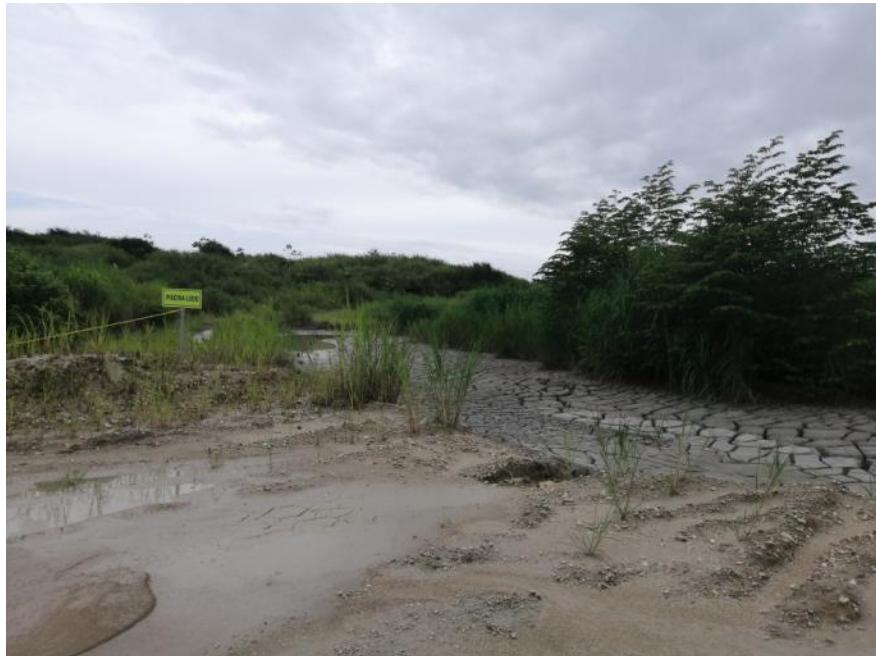
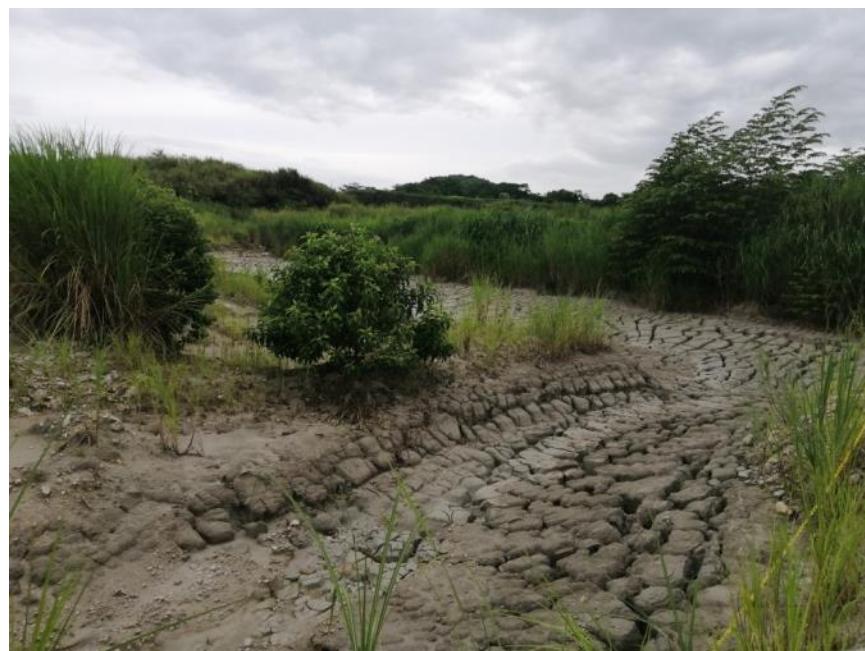
**Fotografías No. 10:** Estado actual de tina de lodos dentro de la Planta. Fuente: Grupo ITS, inspección 2 de julio de 2019.

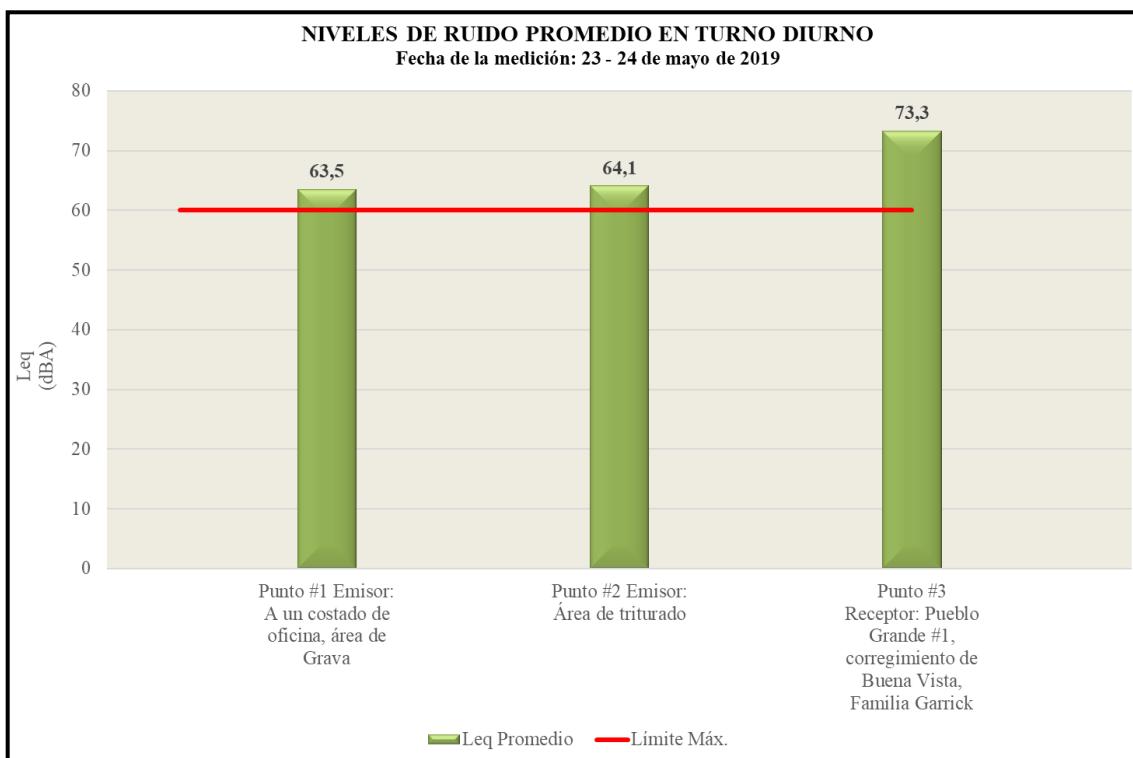
**Gráfica #1. Niveles de ruido obtenidos en turno diurno**

**Fuente:** Datos obtenidos durante la medición de ruido ambiental los días 23 - 24 de mayo de 2019  
por EnviroLab, S.A.

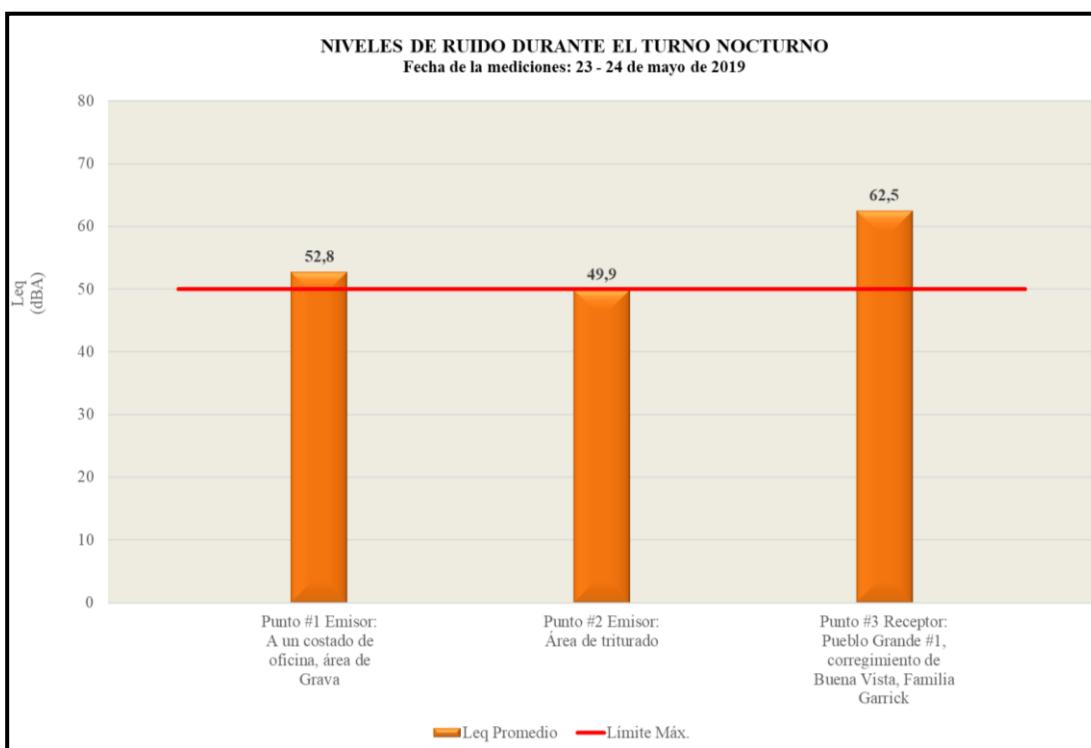
**Gráfica #2. Niveles de ruido durante obtenidos en turno nocturno**

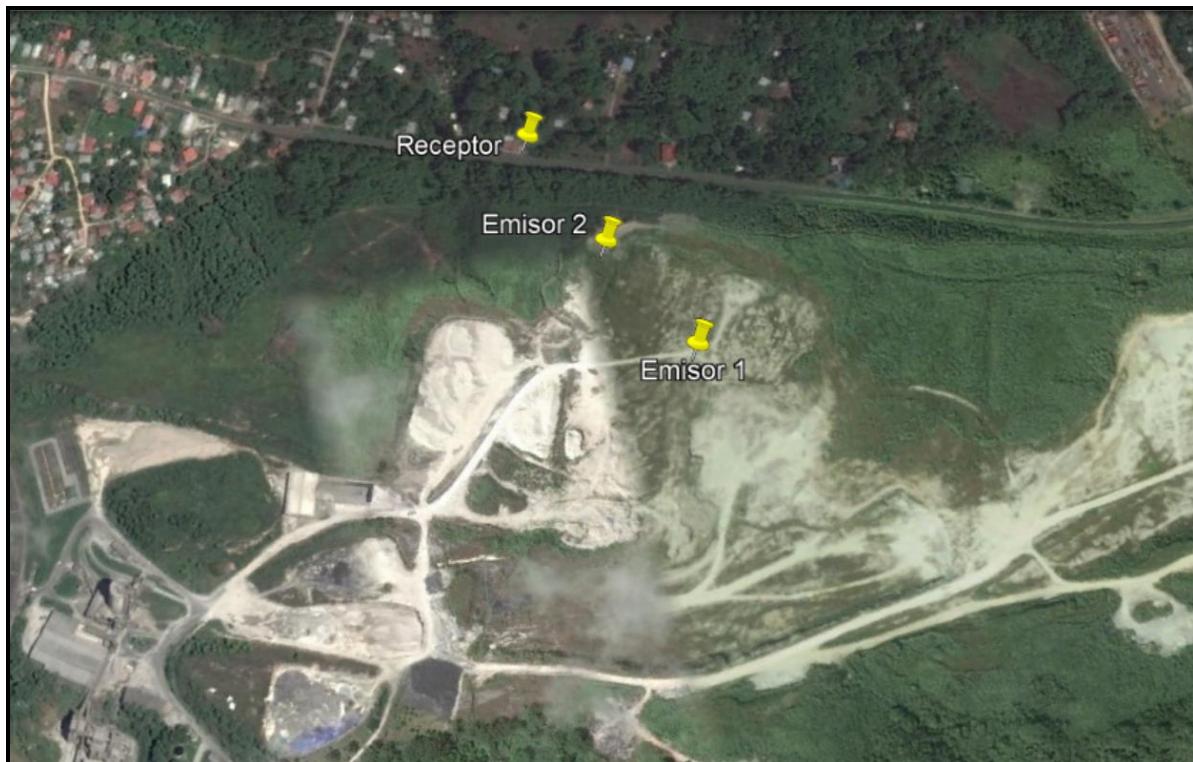
## **ANEXO 3: Localización de los puntos de medición**

- Punto No. 1 emisor: A un costado de oficina, área de Grava.
- Punto No. 2 emisor: Área de triturado.
- Punto No. 3 receptor: Pueblo Grande #1, corregimiento de Buena Vista, Familia Garrick.

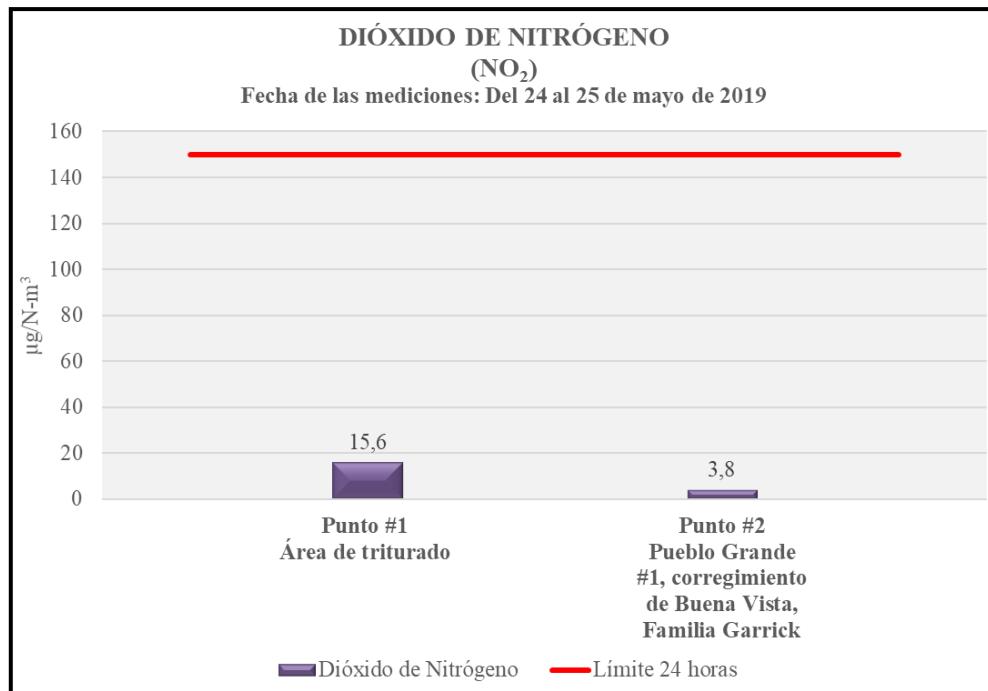
**Gráfica #1. Concentración de Dióxido de Nitrógeno por cada punto monitoreado.**

**Fuente:** Datos obtenidos durante la medición de calidad de aire del 24 – 25 de mayo de 2019 por EnviroLab, S.A.

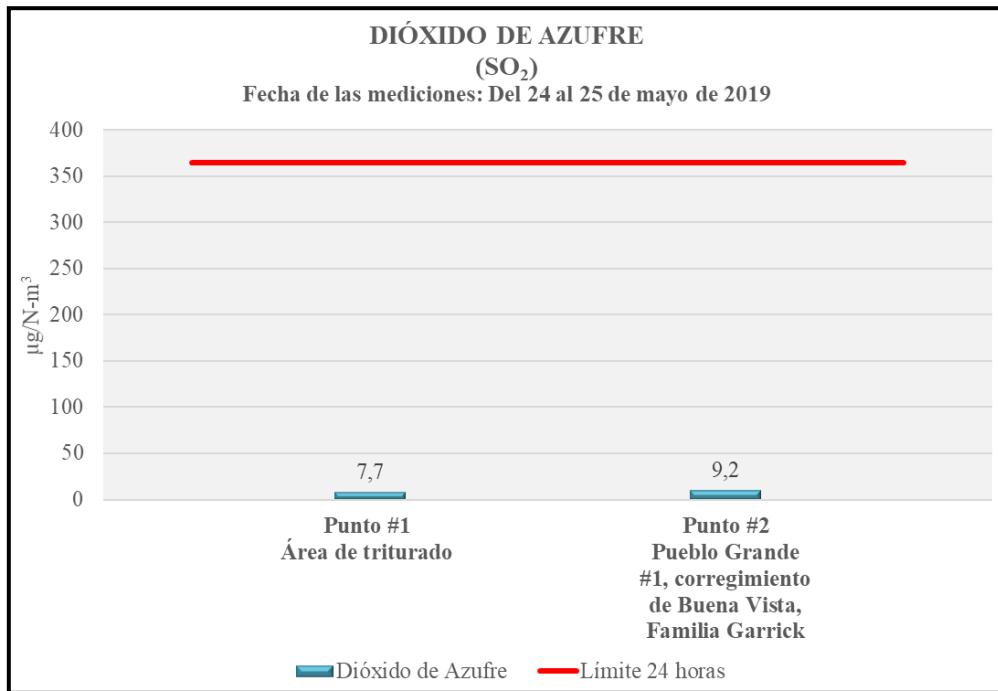
**Gráfica #2. Concentración de Dióxidos de Azufre por cada punto monitoreado.**

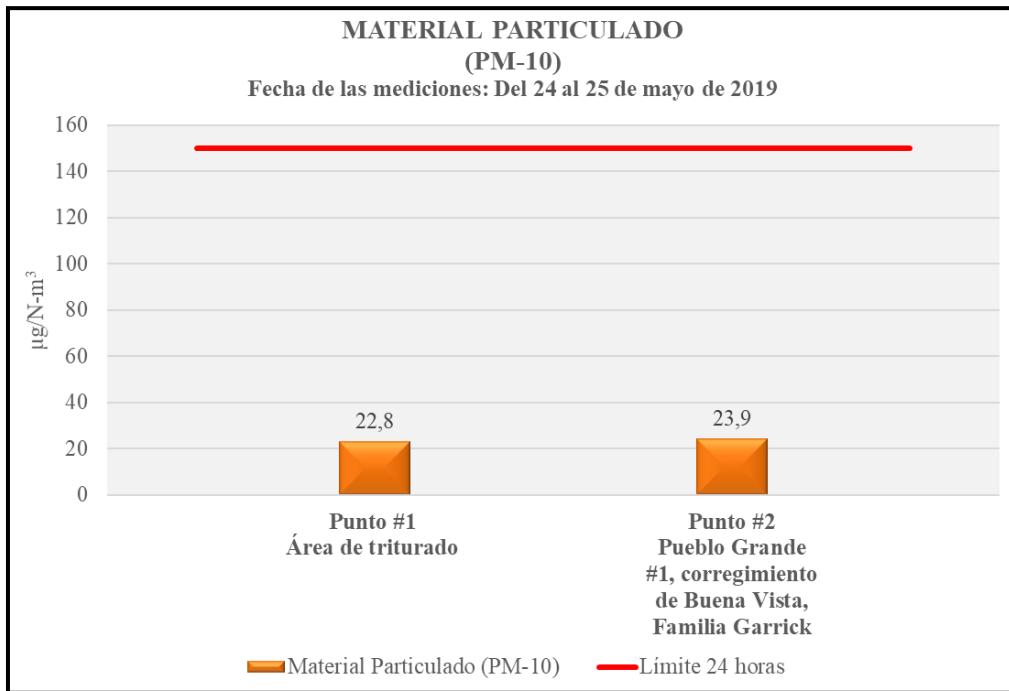
**Gráfica #3. Concentración de Material Particulado por cada punto monitoreado.**

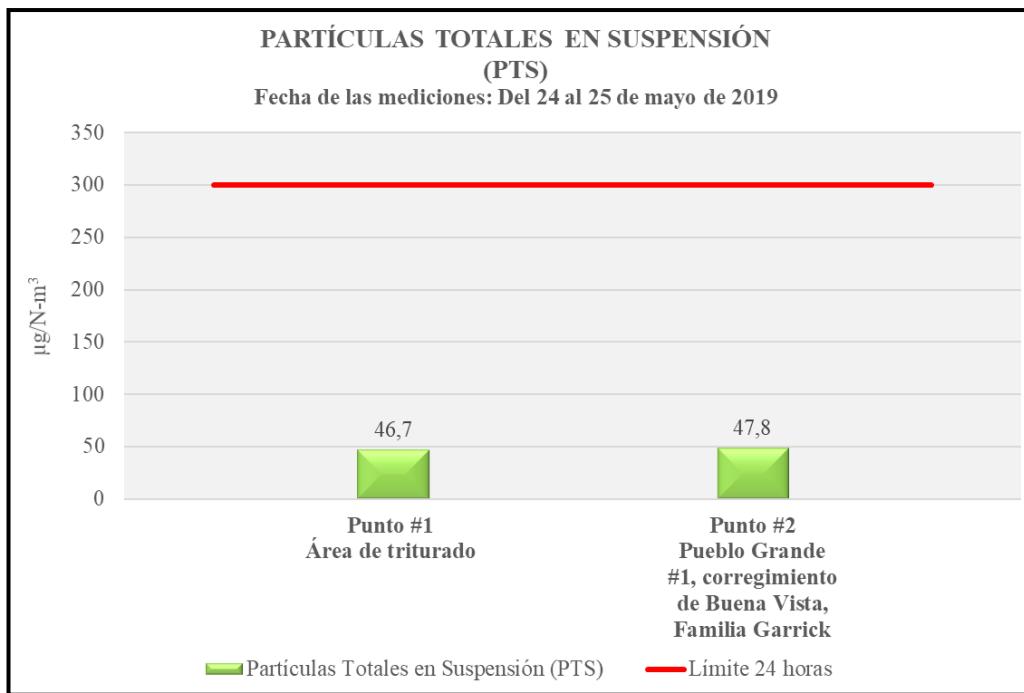
**Gráfica #4. Concentración de Partículas totales en suspensión por cada punto monitoreado.**

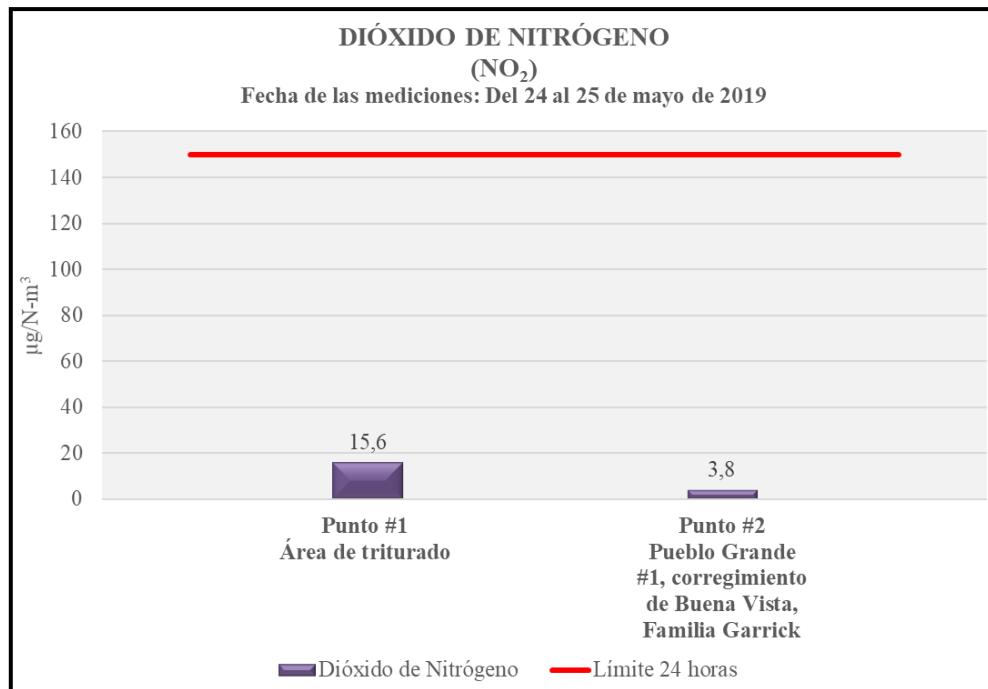
**Gráfica #1. Concentración de Dióxido de Nitrógeno por cada punto monitoreado.**

**Fuente:** Datos obtenidos durante la medición de calidad de aire del 24 – 25 de mayo de 2019 por EnviroLab, S.A.

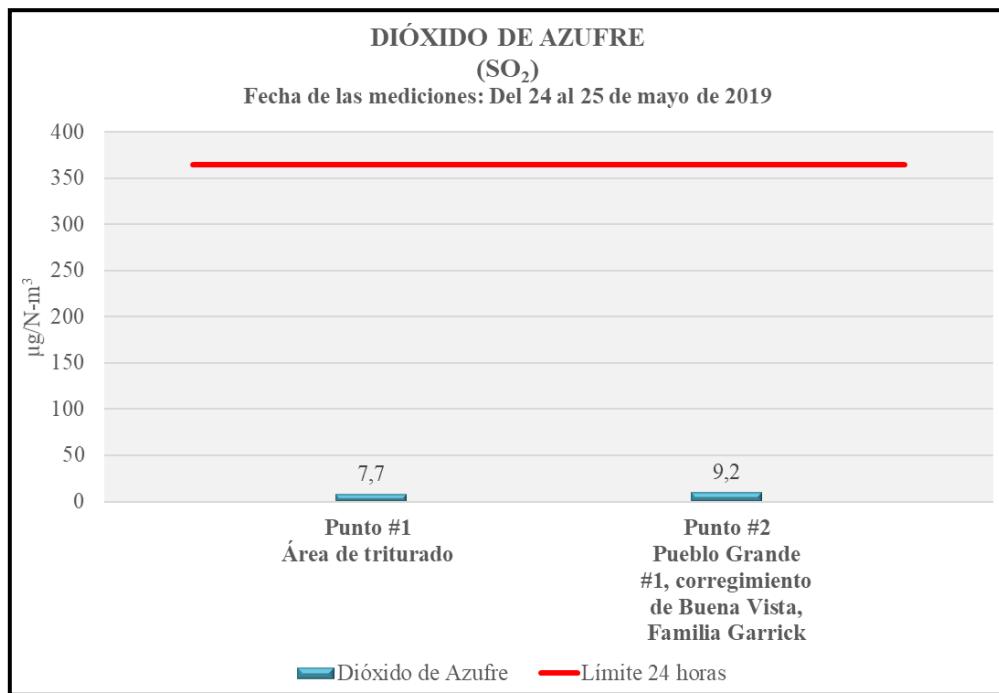
**Gráfica #2. Concentración de Dióxidos de Azufre por cada punto monitoreado.**

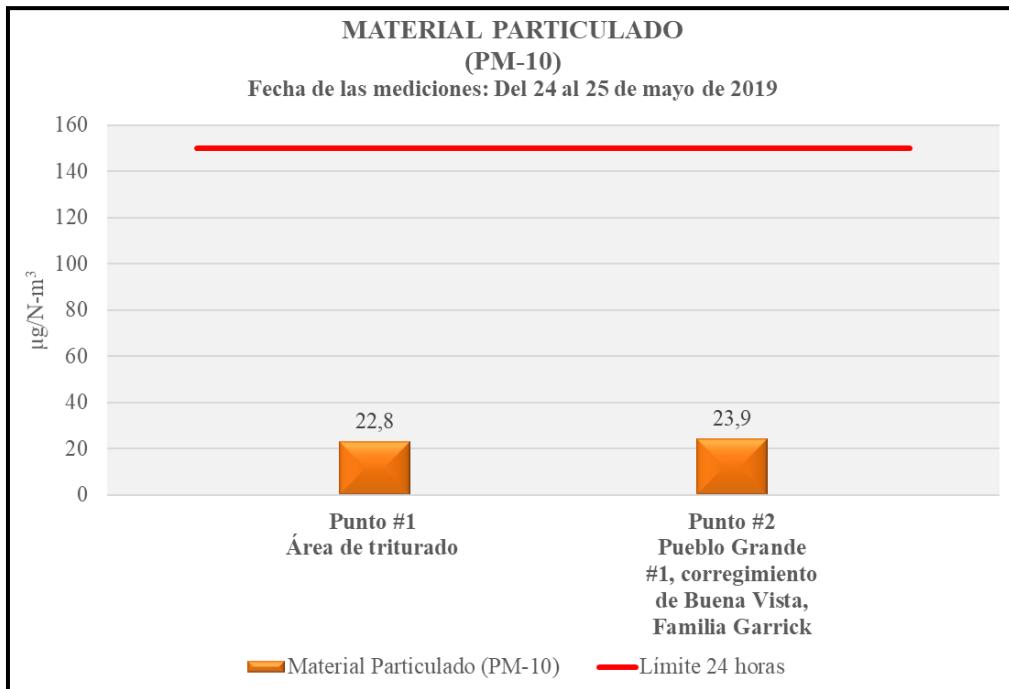
**Gráfica #3. Concentración de Material Particulado por cada punto monitoreado.**

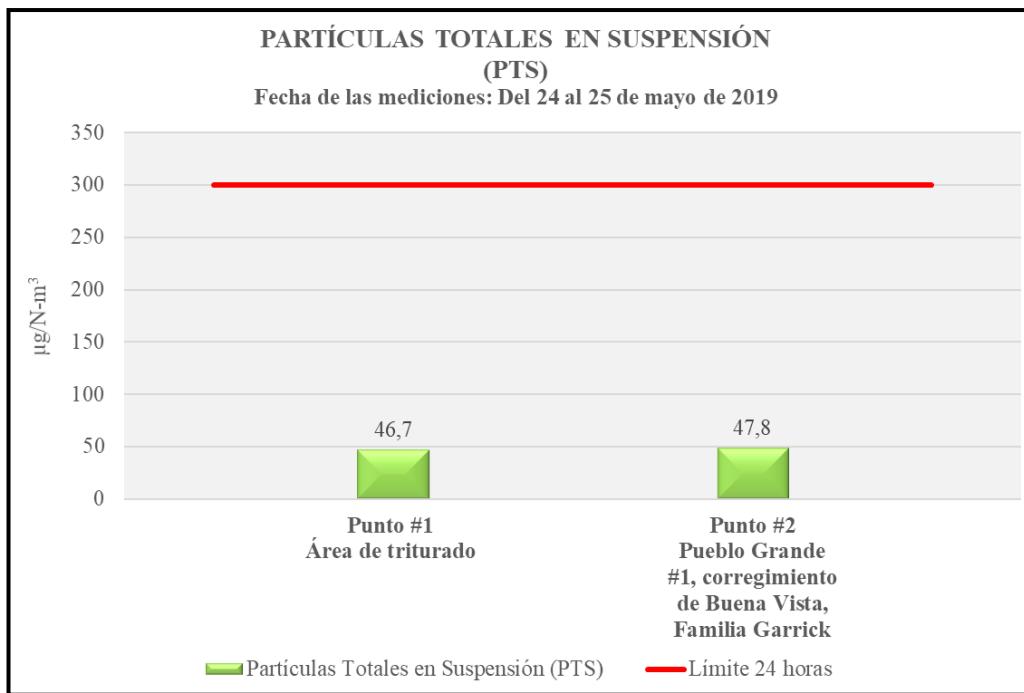
**Gráfica #4. Concentración de Partículas totales en suspensión por cada punto monitoreado.**
