**INFORME DE SEGUIMIENTO
AMBIENTAL N° 6**

**INFORME DE SEGUIMIENTO AMBIENTAL Nº 6
OPERACIÓN DEL PROYECTO**

**NOMBRE DEL PROYECTO:
POCRI**

**RESOLUCIÓN DE APROBACIÓN:
ARAC -IA-102 - 15
del 31 de diciembre de 2015**

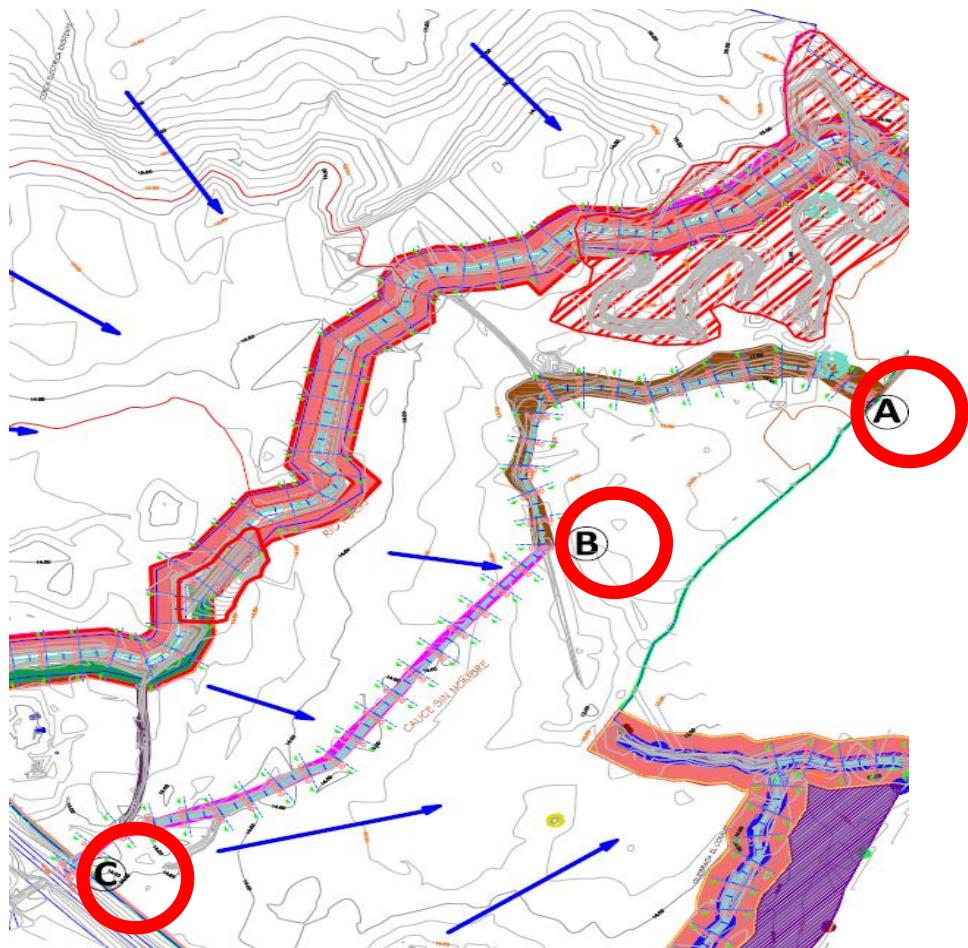
Figura 1. Adecuación del Canal pluvial

Actualmente (temporada lluviosa) el canal tiene un sentido de agua desde el punto C al B (corte 0k+700 a 0k+320, figura 1 y anexo II). Se propone llenar el canal desde el punto B al A (corte 0k+320 al 0k+000, zona sin presencia de agua en temporada lluviosa), lo cual no tendrá ninguna afectación en la circulación actual del agua del canal.

Próximo al punto C existe un brazo que comunica el cauce con el Río Pocrí. Este brazo se limpiará y se colocarán trampas de sedimentación para evitar que lleguen al río posibles sedimentos.

Como se puede ver en el perfil propuesto para el cauce, se adecuará la inclinación del cauce para que la inclinación sea en sentido desde el punto B al brazo y desde el punto C también al brazo, de tal forma que el cauce siga actuando como hasta el momento.

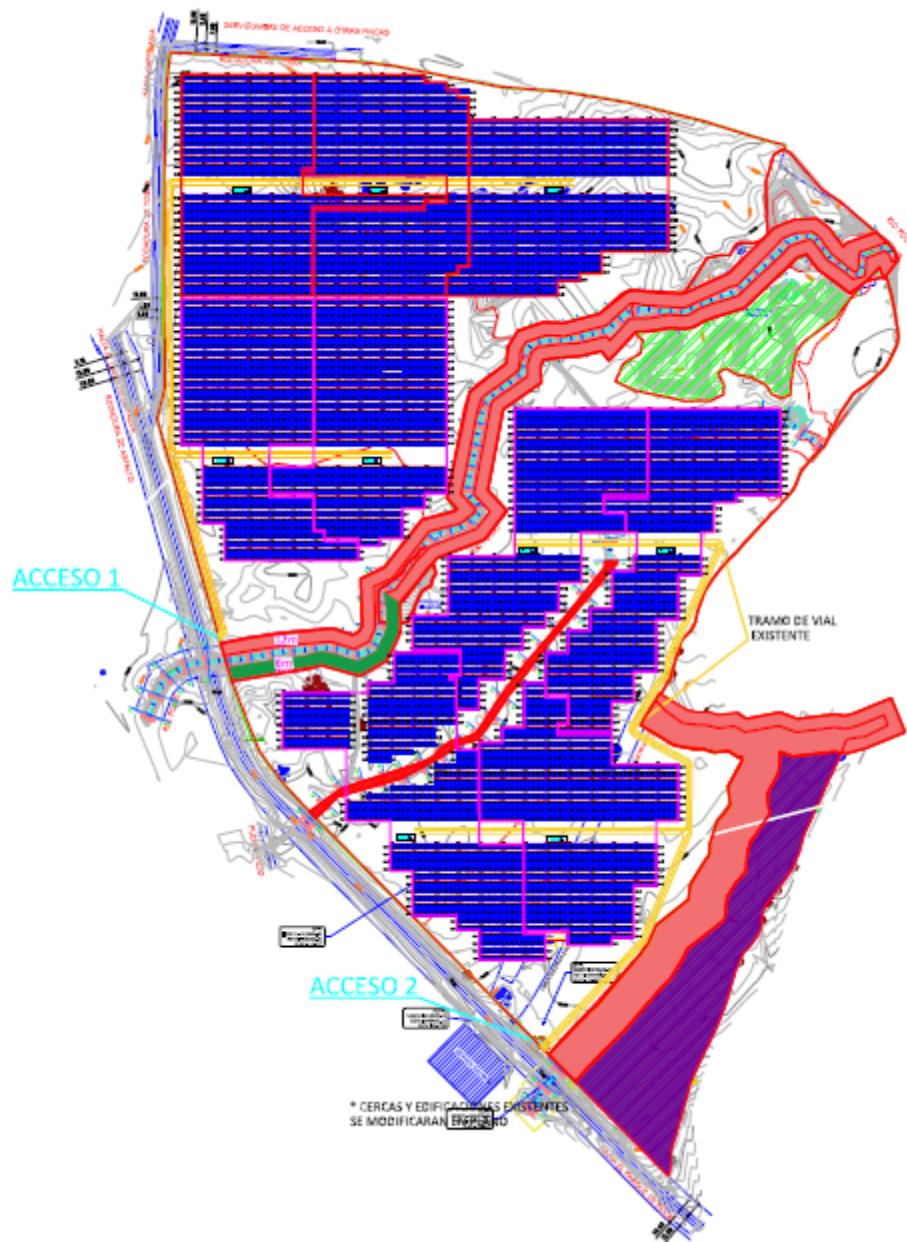
Figura 3. Distribución sobre el terreno

Se han distribuido los módulos sobre el terreno en nueve (9) subsistemas, en relación a la disponibilidad en las 6 (seis) fincas, colocando los módulos de tal manera, que no se afecte bosques de galerías ni cursos de agua definidos, como pudieran ser los bosques de galería de la quebrada El Común y el Río Pocrí (Imagen 11). Tampoco se afectará ninguna zona donde pudiera haber inundación, según el estudio hidrológico elaborado (Grupo Urbe 507, S.A, 2015).

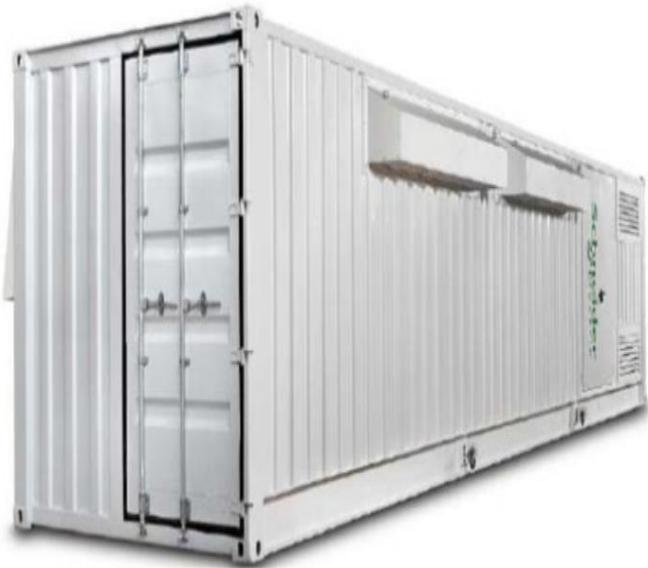
Figura 4. Modelo de las unidades contenedoras

Hay 3 inversores XC680 dentro de cada contenedor, que irán conectados dentro del contenedor modelo PV BOX ST+2040KVA de 40 pies HQ (12,19 x 3,38 x 2,9 m), que está diseñado de acuerdo a la norma IEC 62271-202 (subestación prefabricada – HV/LV) y sus componentes están homologados de acuerdo los estándares de la IEC.

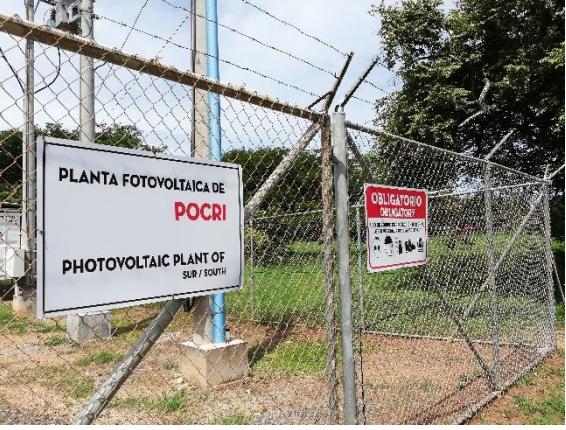
| Fotografía | Observaciones |
|--|--|
| A photograph of a chain-link fence with a sign attached. The sign is white with black and red text. It reads: "PLANTA FOTOVOLTAICA DE POCRI" and "PHOTOVOLTAIC PLANT OF SUR / SOUTH". To the right of the main sign, there is a smaller red and white sign that says "OBLIGATORIO" (Mandatory) with a symbol of a person wearing a hard hat. | <p>Fotografía N°1 Entrada del proyecto</p> |

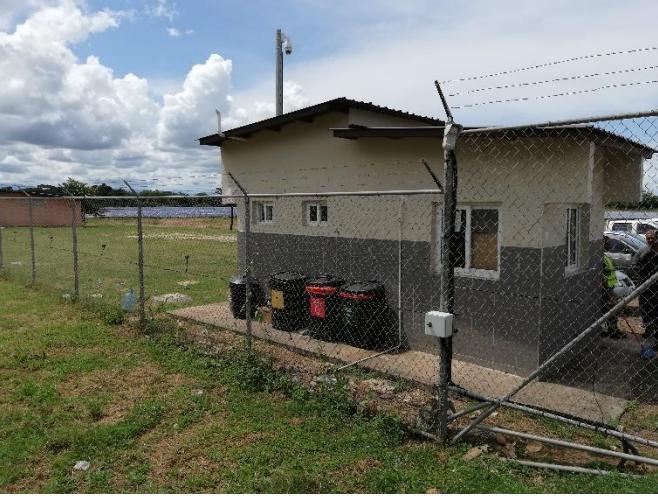
| Fotografía | Observaciones |
|--|--|
| A photograph of a small, single-story building with a grey and white exterior. The building is surrounded by a chain-link fence. In front of the fence, there are several large black and red containers, likely for waste collection. The sky is blue with white clouds. | <p>Fotografía N°2 Área de recolección de desechos</p> |

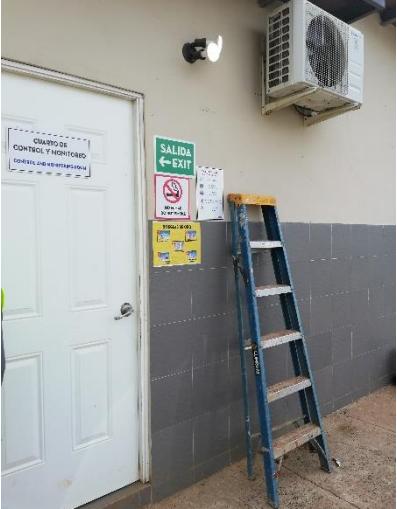
| Fotografía | Observaciones |
|--|--|
| A photograph of the exterior of a guardhouse. On the left is a white door with a small sign above it that reads "CHAMO DE CONTROL Y MONITOREO" (Control and Monitoring Room). To the right of the door is a grey tiled wall. A blue wooden ladder is leaning against the wall. Above the ladder, an air conditioning unit is mounted on the wall. There are several small signs on the wall, including one that says "SALIDA EXIT" with an arrow pointing left, and another that says "NO FUMAR" (No Smoking). A small black camera is mounted on the wall above the door. | <p>Fotografía N°3 Letreros en el área de la garita</p> |

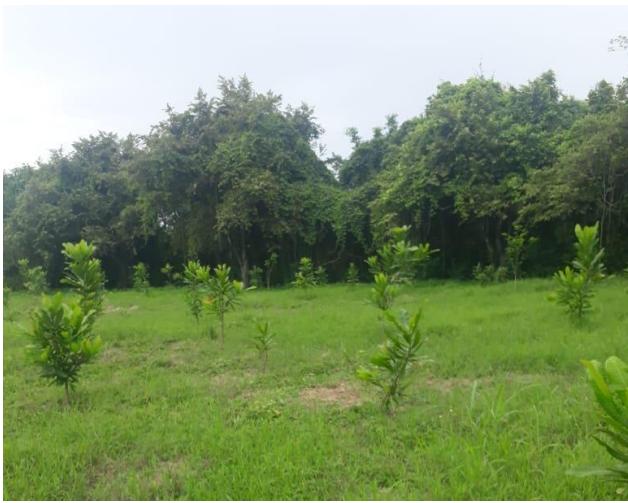
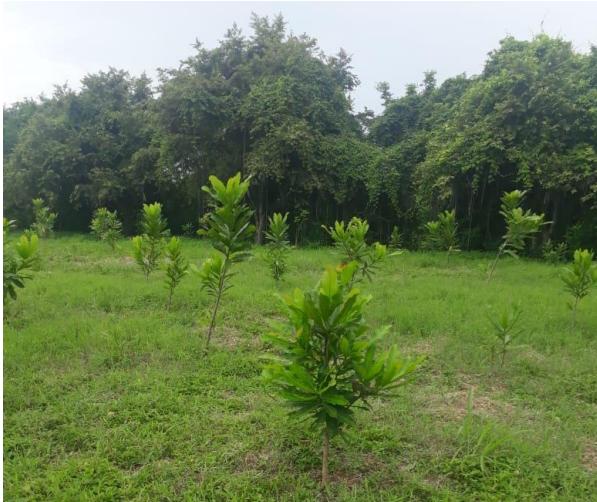
Fotografía N°12, 13, 14

Área de reforestación

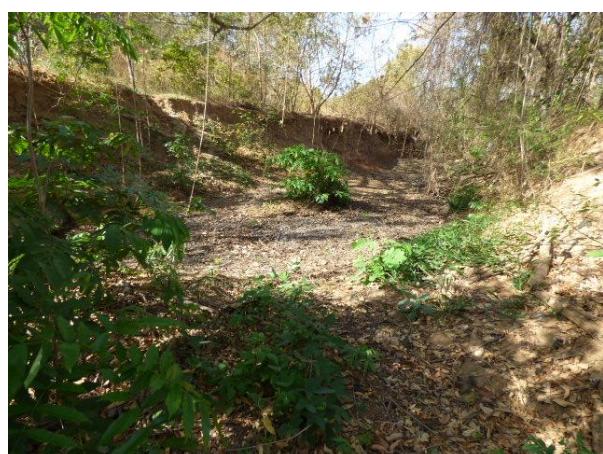
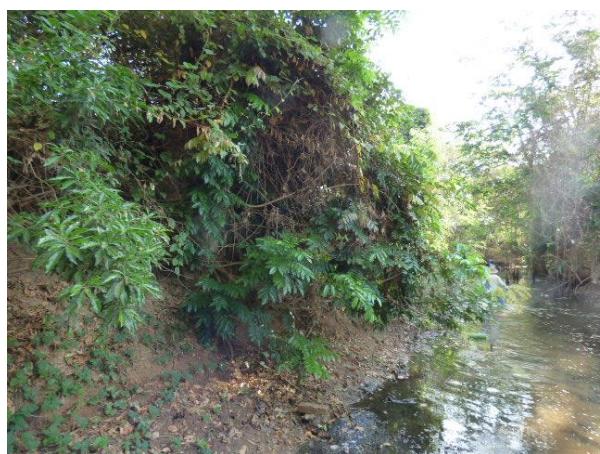
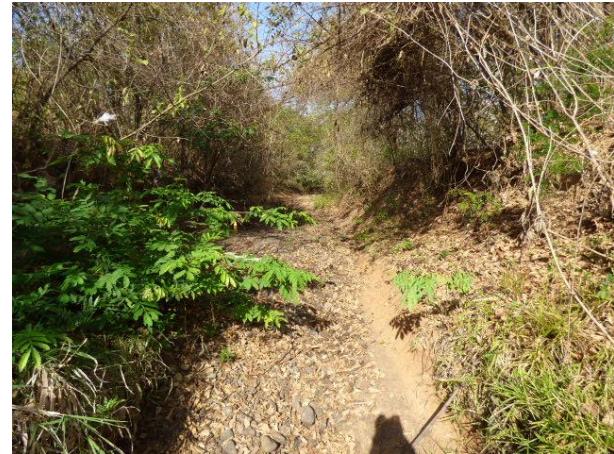
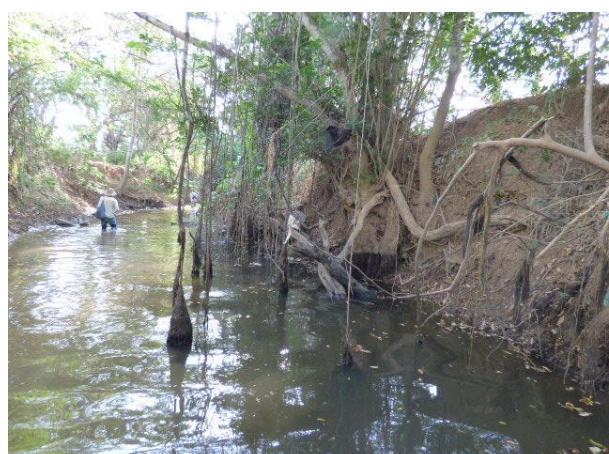
Entre las situaciones más evidentes podemos mencionar la sobredimentación producto del arrastre de materiales desde otros sectores, así como también que el escurrimiento del borde del cauce hacia el lecho del río provocando elevada acumulación de tierra en algún punto. Aunado estas situaciones en algunos sectores evaluados la vegetación ha cubierto el lecho creando sistemas de barreras que junto a la gran cantidad de desechos sólidos y material vegetal afectan la corriente del río.

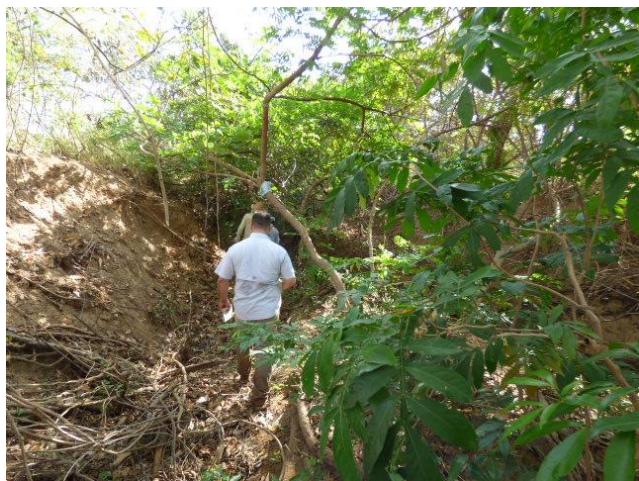
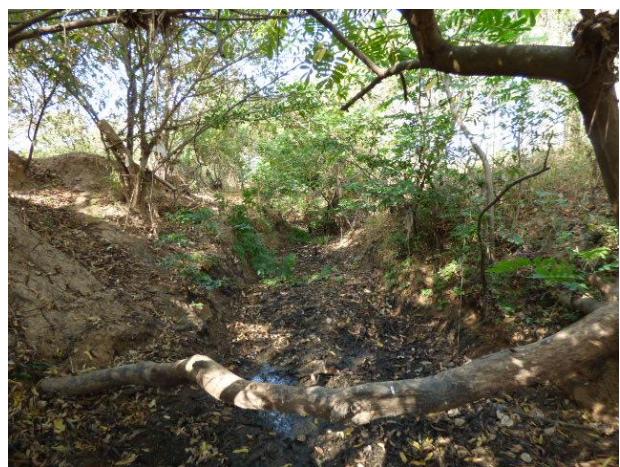
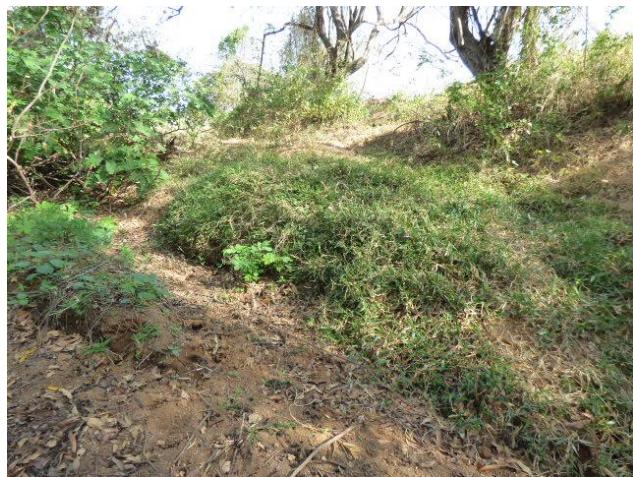
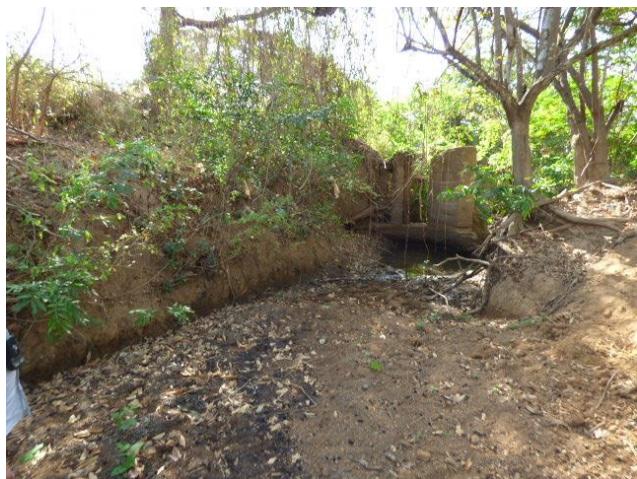
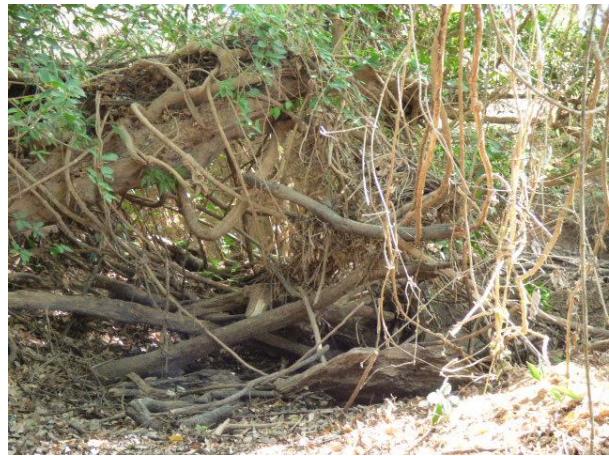
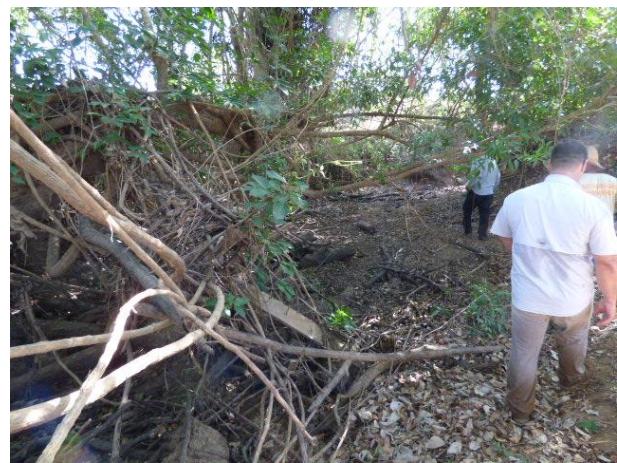
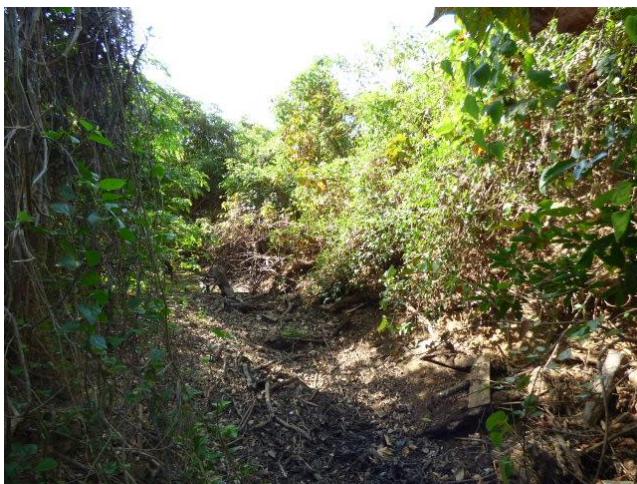
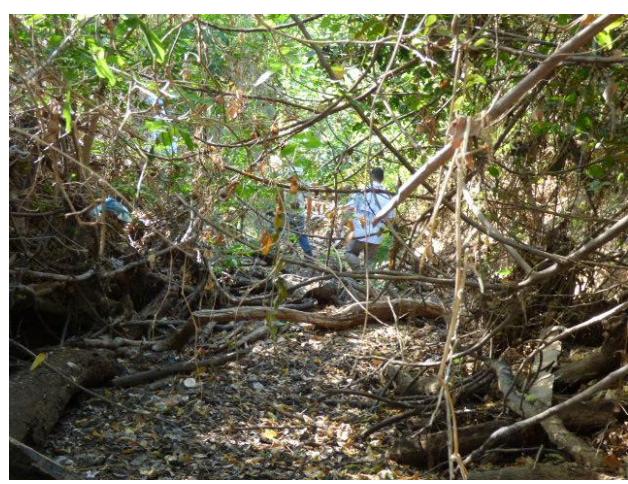
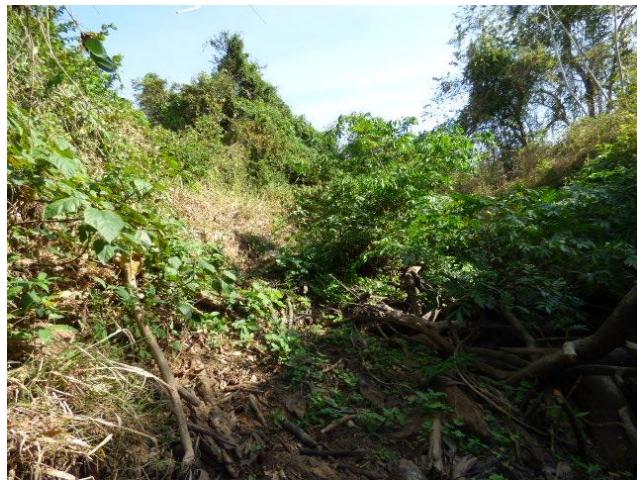
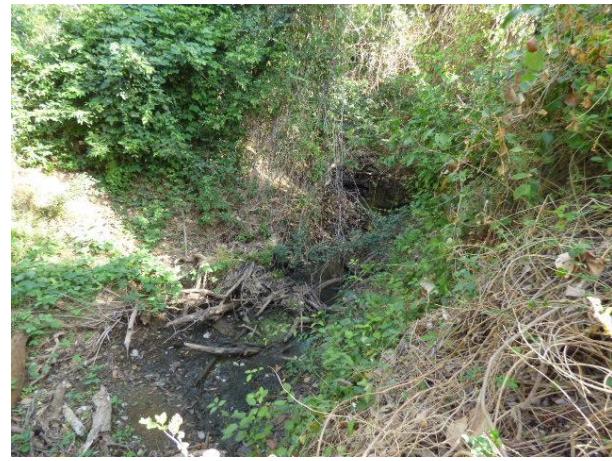
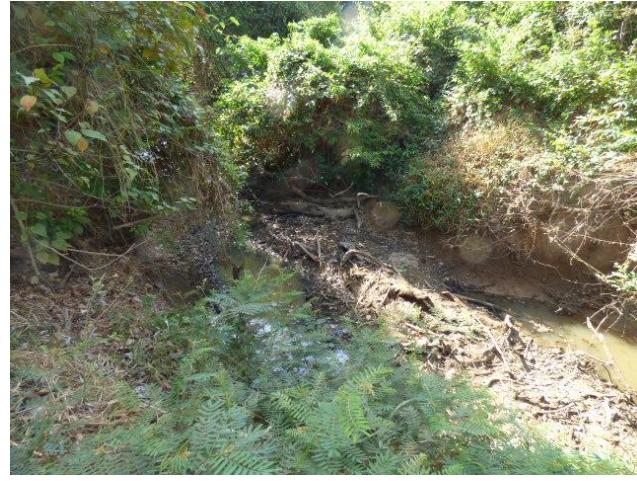
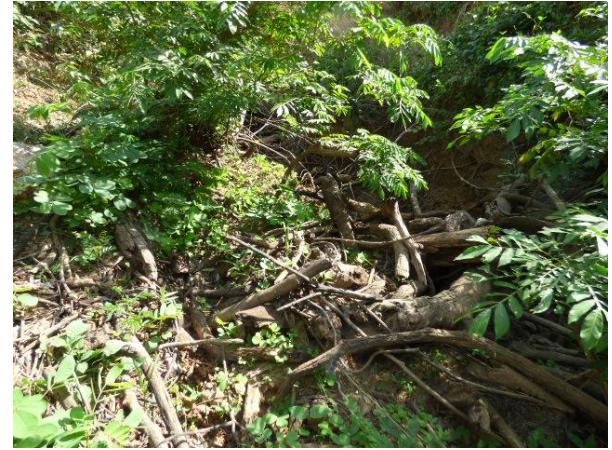
Se extrajo gran cantidad del material que se encontraba en el lecho del cauce del río, entre los que están troncos de gran tamaño los cuales fueron partidos en pedazos pequeños para un mejor manejo, ramas y otros materiales vegetales en descomposición lianas, plantas arbustivas que habían crecido en algunos sitios, cúmulos de material de arrastre (suelo y demás). Se logró remover material contaminantes como plásticos de botellas, bolsas, restos de metales, alambres, telas, vidrio entre otros, observándose un cauce más amplio y con un mejor drenaje probablemente cuando inicie la temporada de lluvias.

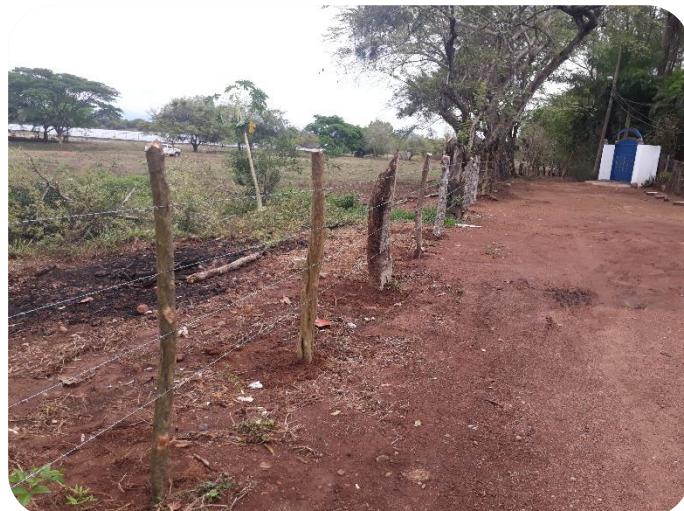
EVALUACIÓN PREVIA Y POSTERIOR DE MANTENIMIENTO DE CERCA PERIMETRAL DE FINCAS, POCRI, DISTRITO DE AGUADULCE

Se realizaron evaluaciones previas en todo el perímetro, a fin de identificar los sitios del cercado que requerían la realización de trabajos puntuales, es decir los espacios que requerían cambios de las líneas de alambre deterioradas y postes de soporte, limpieza y corte de vegetación (ramas, troncos, malezas, enredaderas) que permanecían sobre la cerca, reemplazo de postes deteriorados y estiramiento de líneas de alambre en buen estado; así como también identificar los puntos de cruce de caminos del ganado y reforzar los postes en estos sitios para evitar que dada la conducta de los animales de usar estos sitios de cruces, volvieran a romper estos tramos de la cerca.

Se identificaron además que los factores más preponderantes que influyen el deterioro de la cerca de esta finca son:

1. En el área del callejón que conduce a la vía principal, la acumulación de desechos producto de malas prácticas de los moradores al verter los mismos en este sitio, permite durante la temporada seca la propagación de fuegos, que deterioran la base de los postes de la cerca.
2. En algunos casos las personas que cruzan las distintas mangas de las fincas, realizan cortes de las líneas de alambre de la cerca, provocando que las mismas se debiliten y los animales se crucen a otras zonas.
3. La falta de mantenimiento, principalmente para reponer aquellos postes que se deterioran con el paso del tiempo, provoca que la cerca se debilite y caiga.

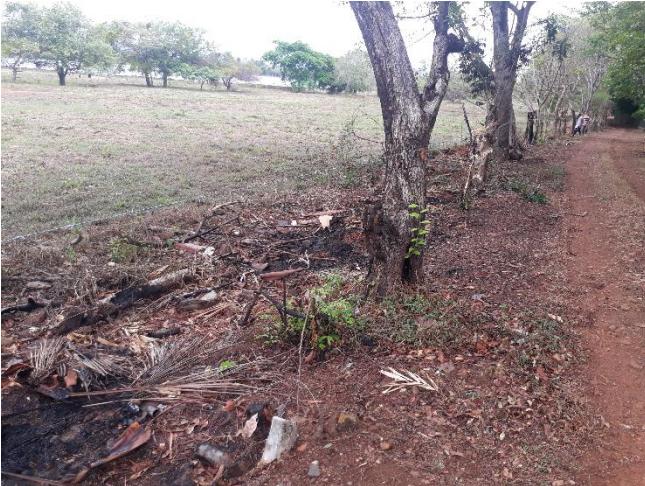
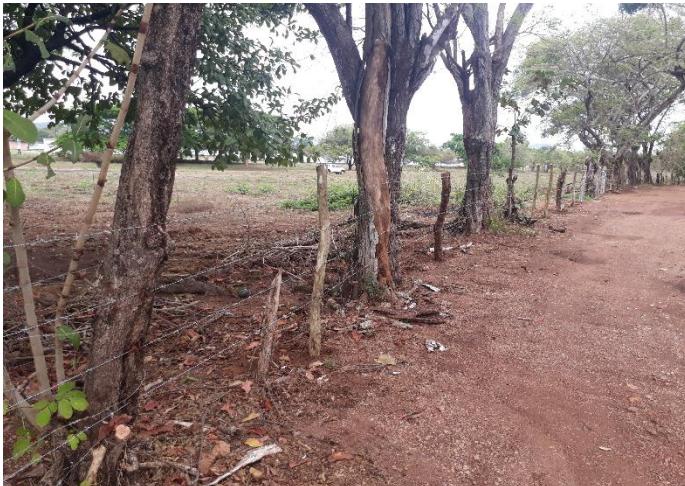
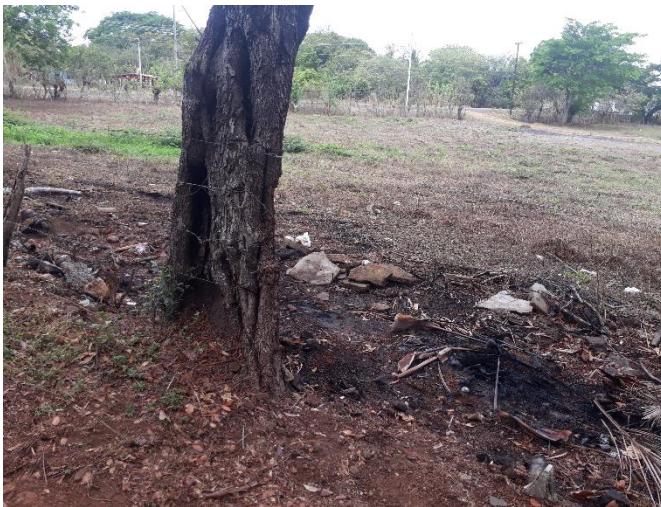
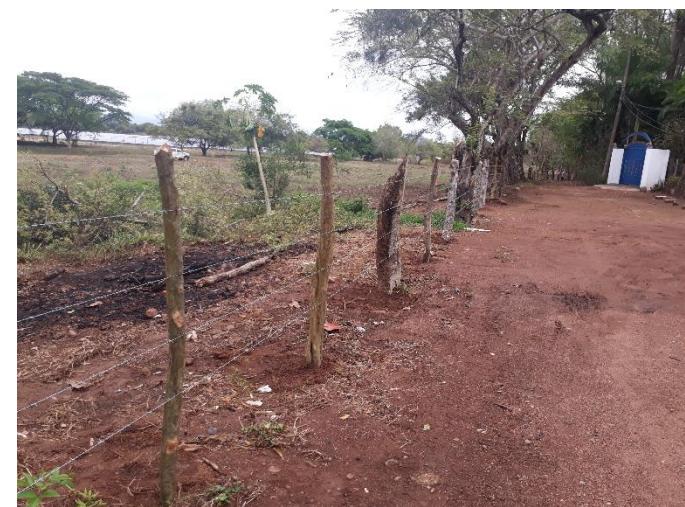
SECTOR DEL CALLEJON

(la cerca habia sido quemada, arreglo de cerca)

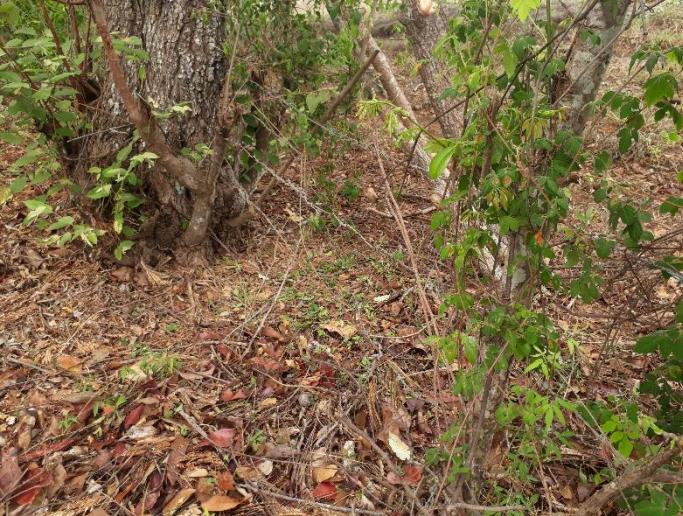
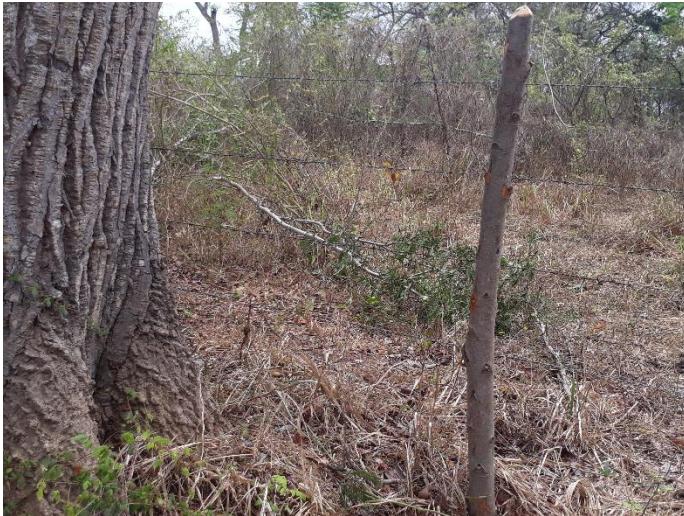
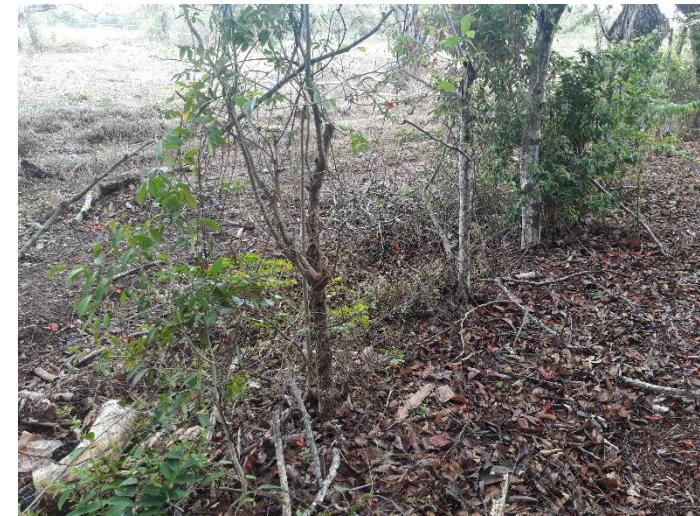
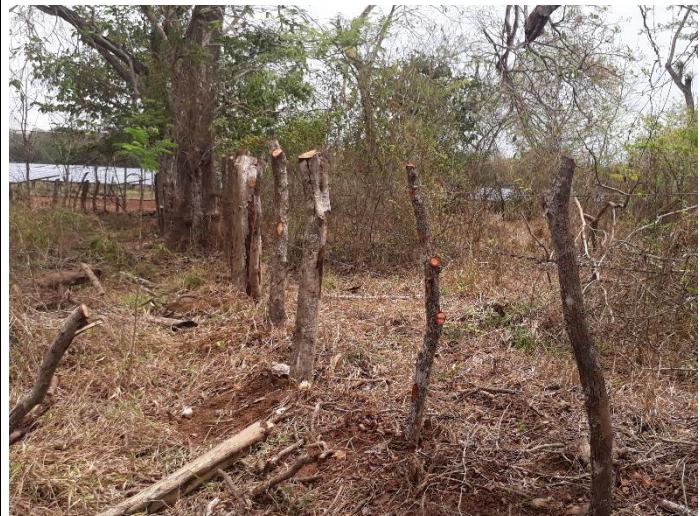
DIVISIONES DE MANGAS DE LAS FINCAS

(Limpieza y arreglo de cerca)

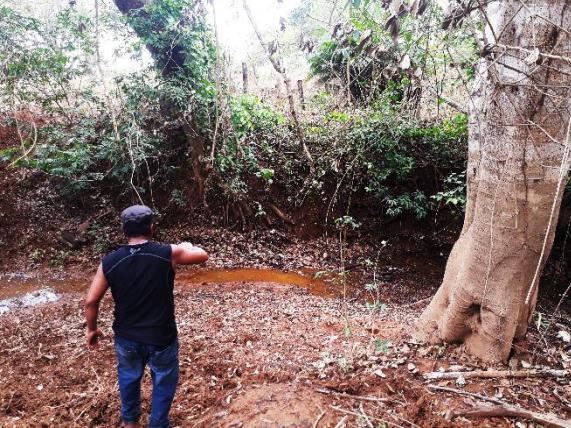
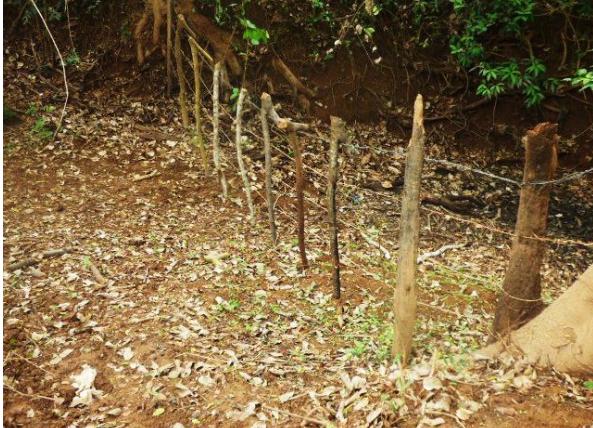
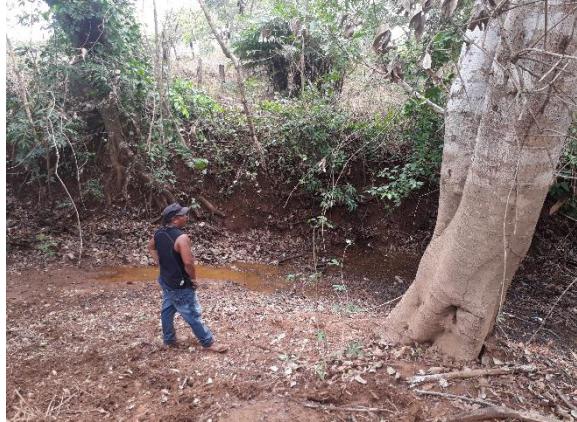
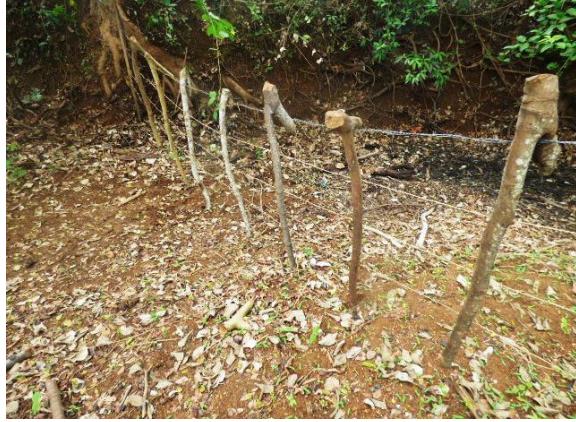
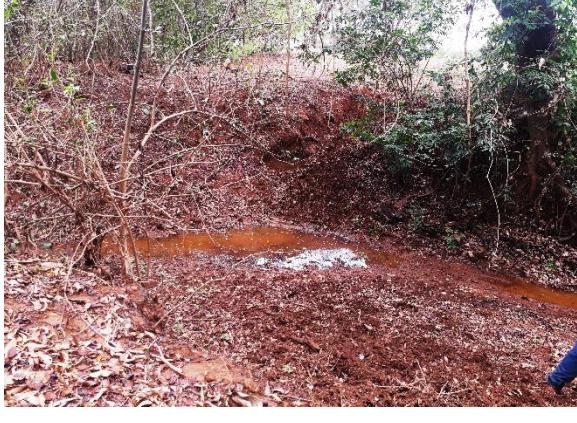
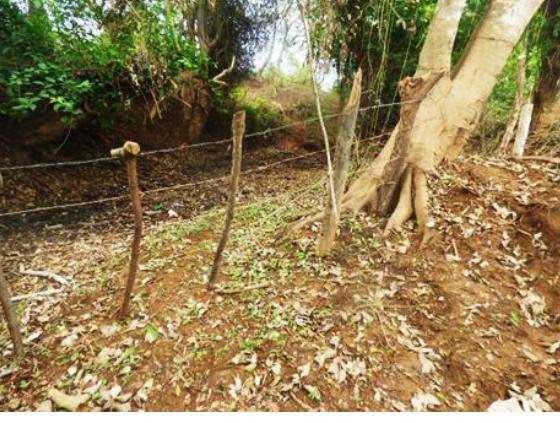
CERCA SOBRE LA QUEBRADA (CRUCE DE GANADO) (arreglo de cerca sobre el paso)

| ANTES | DESPUÉS |
|--|---|
| A photograph showing a man from behind, standing in a dirt path next to a small, brown, muddy stream. He is wearing a dark t-shirt and jeans. To his right is a large, light-colored tree trunk. The area is dense with tropical vegetation. | A photograph showing the same scene after the fence was installed. The stream is now contained within a wire fence supported by wooden posts. The ground is covered with fallen leaves and dirt. |
| A photograph showing the man walking across the small stream on the dirt path. The stream is shallow and brown. | A photograph showing the same scene after the fence was installed. The stream is now contained within a wire fence supported by wooden posts. The ground is covered with fallen leaves and dirt. |
| A photograph showing a close-up of the small, brown, muddy stream flowing through the dirt path. | A photograph showing the same scene after the fence was installed. The stream is now contained within a wire fence supported by wooden posts. The ground is covered with fallen leaves and dirt. |

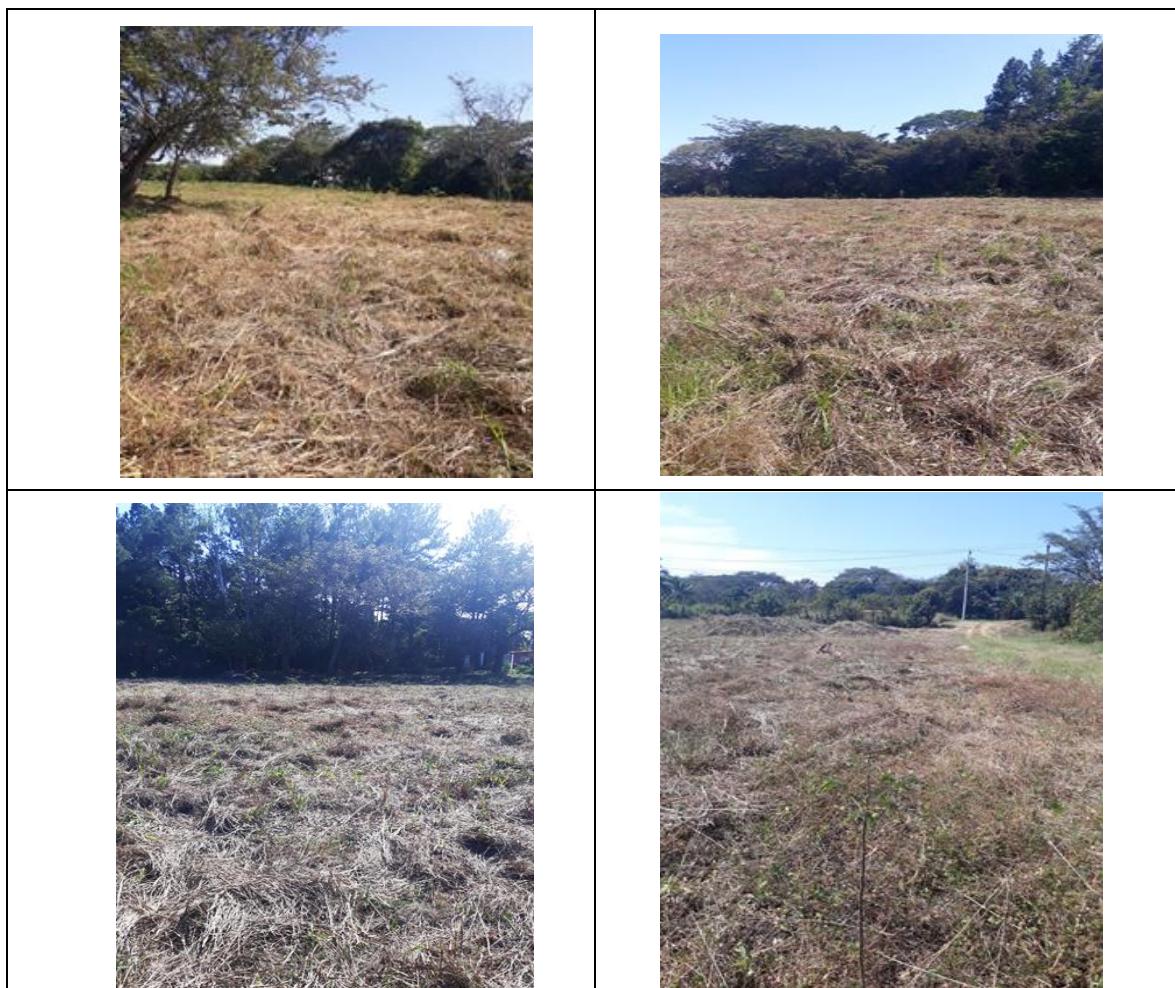
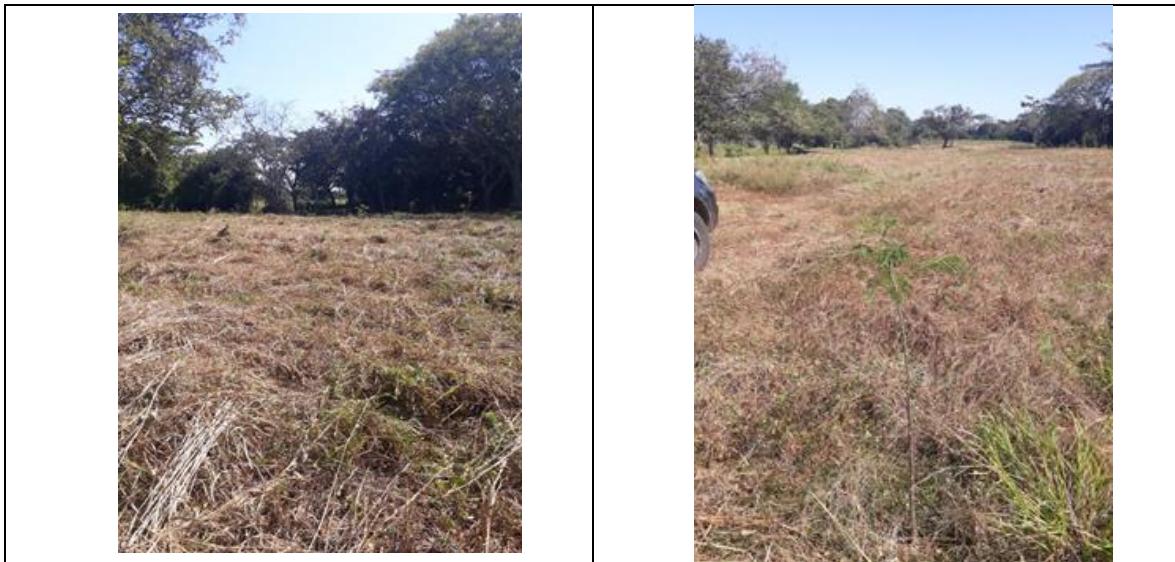
FOTOGRAFÍAS DE LIMPIEZA

- **Se realizó la limpieza del área reforestada, como una de las actividades de mantenimiento en la zona.**
