INFORME DE SEGUIMIENTO Y CUMPLIMIENTO
AMBIENTAL N° 7

PROYECTO:
“RESIDENCIAL DON PABLO”

FECHA DE REALIZACIÓN: 19 DE AGOSTO DE 2019

LUGAR LOS ALGARROBOS, CORREGIMIENTO LOS
ALGARROBOS, DISTRITO DE SANTIAGO, PROVINCIA DE
VERAGUAS”

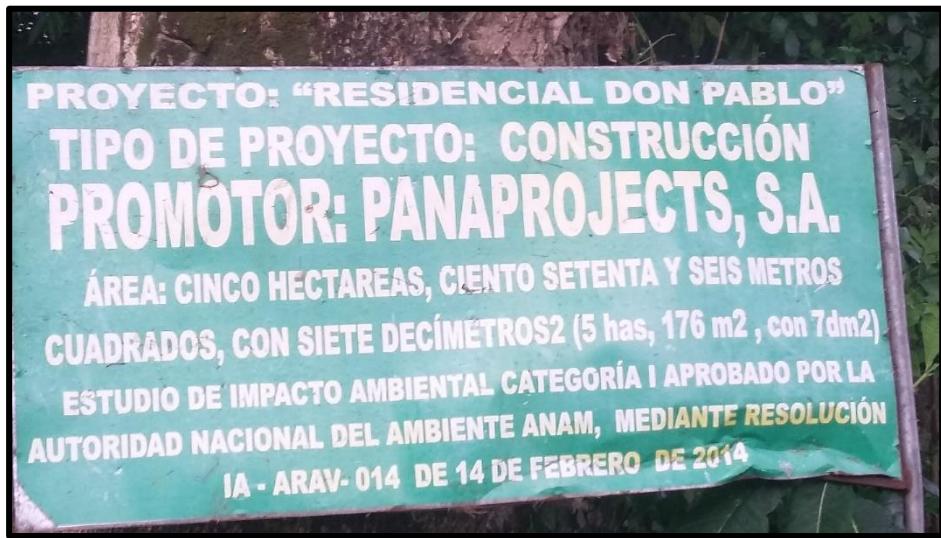
Evidencia Fotográfica N° 1: Letrero de señalización de Aprobación del Estudio de Impacto Ambiental. Al momento de la inspección estaba en el suelo por lo que hay que volver a colocarlo. No se ha colocado Letrero de Aprobación de Modificación.

a. Colocar dentro del área del Proyecto y antes de iniciar su ejecución, un letrero en un lugar visible con el contenido establecido en el formato adjunto.	x		Se colocó el letrero. Hay que afirmarlo en el suelo nuevamente.	100%

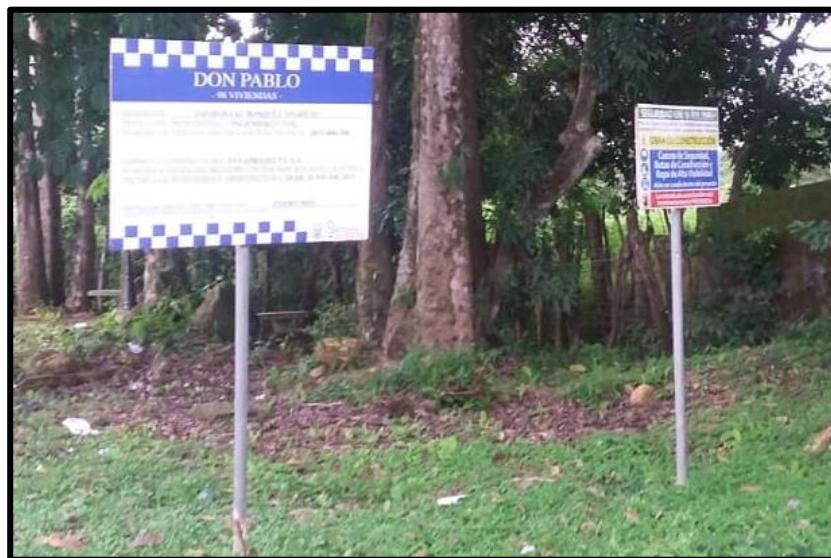
Evidencia Fotográfica N° 2: Letrero de Ingeniero residente encargado del proyecto y medidas de seguridad dentro del proyecto.

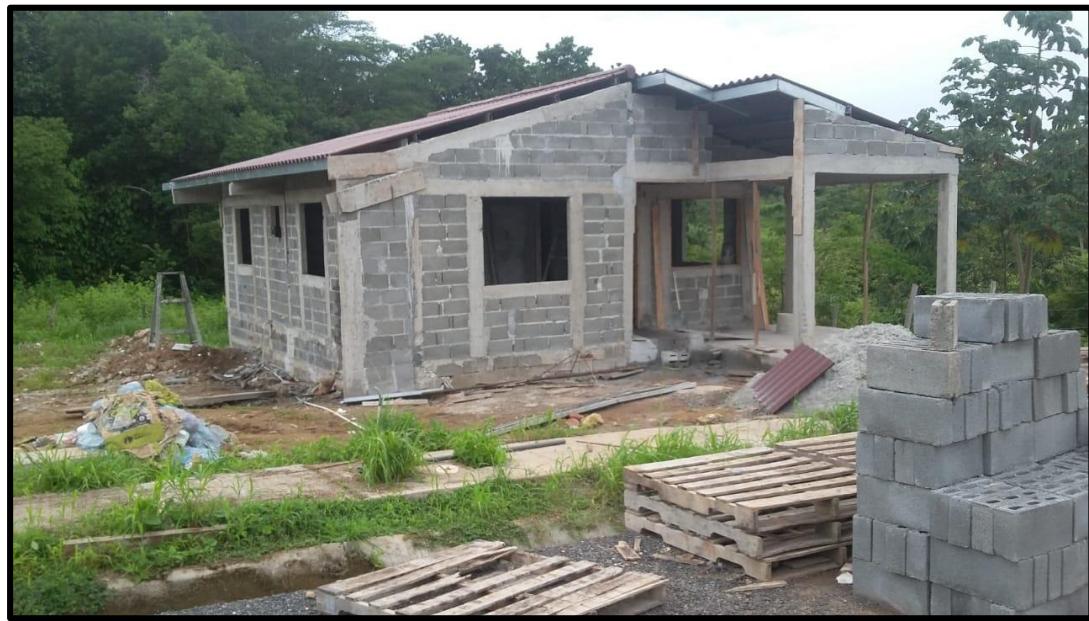
Evidencia Fotográfica N° 3: Casa en construcción y materiales diseminados. A la izquierda bulto de desechos de construcción para ser recogidos por la compañía de recolección SACOSA.

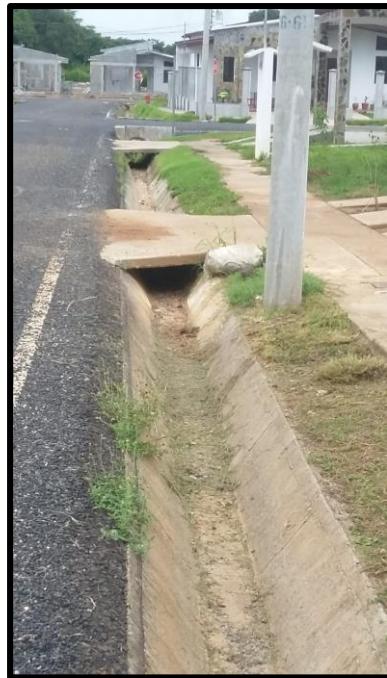
Evidencia Fotográfica N° 4: Construcción de cunetas y aceras Pavimentadas nuevas, según compromisos del PMA. Se observa siembra de grama para protección del suelo.

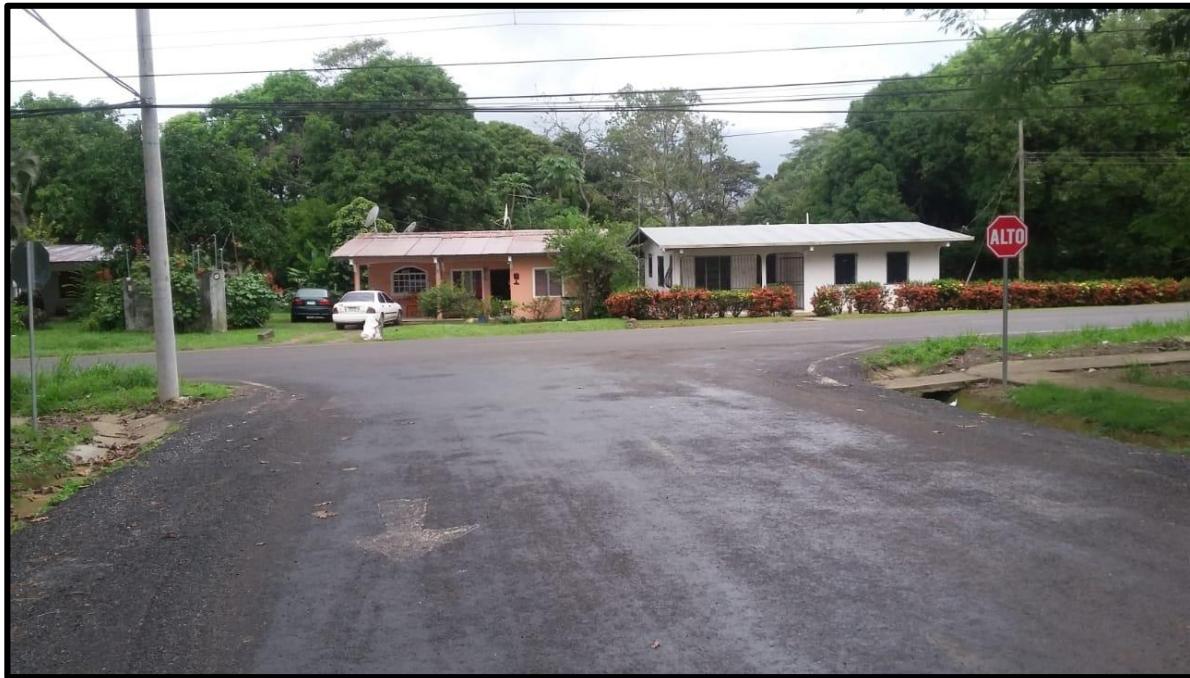
Evidencia Fotográfica N° 5: Calle principal de acceso al proyecto, construida de asfalto y cunetas pavimentadas, terminada.

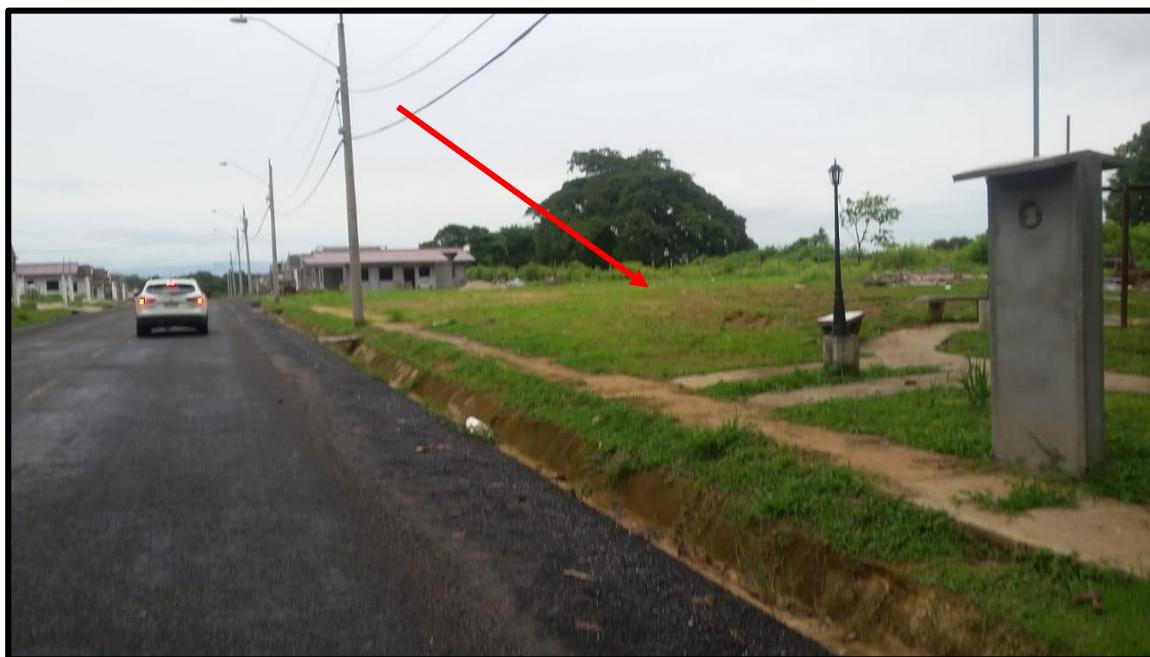
Evidencia Fotográfica N° 6: Áreas acondicionada para la construcción de viviendas que faltan para concluir el proyecto.

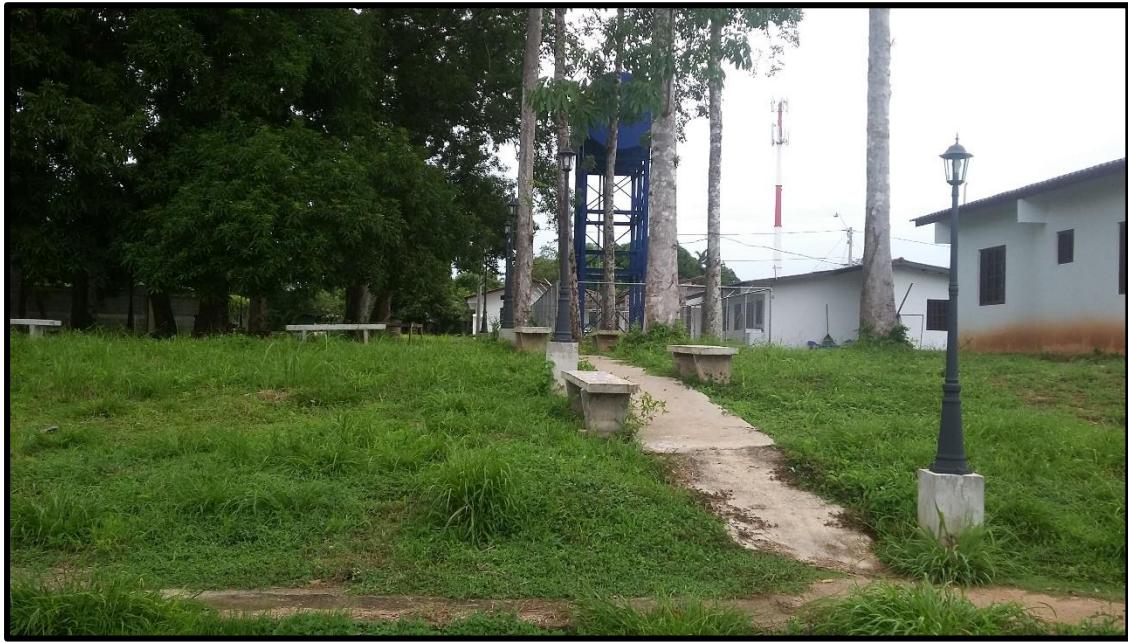
Evidencia Fotográfica N° 7: Áreas verdes habilitas según los planos del proyecto, se observa bancas, aceras y luminarias.

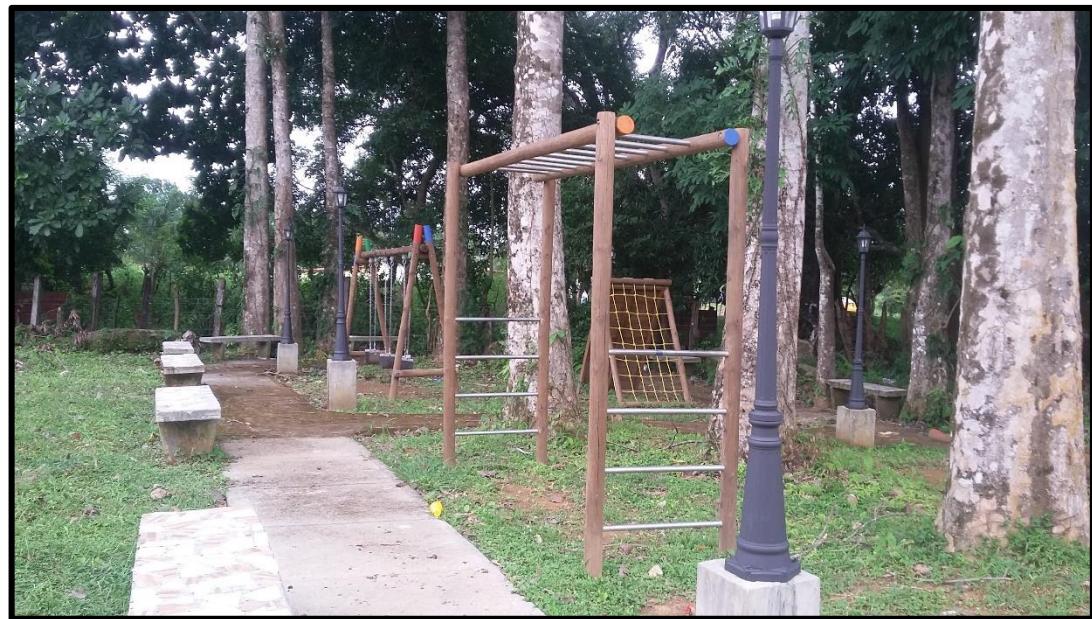
Evidencia Fotográfica N° 8: Área de parque con artificios infantiles, según los planos del proyecto, se observa bancas, aceras y luminarias.

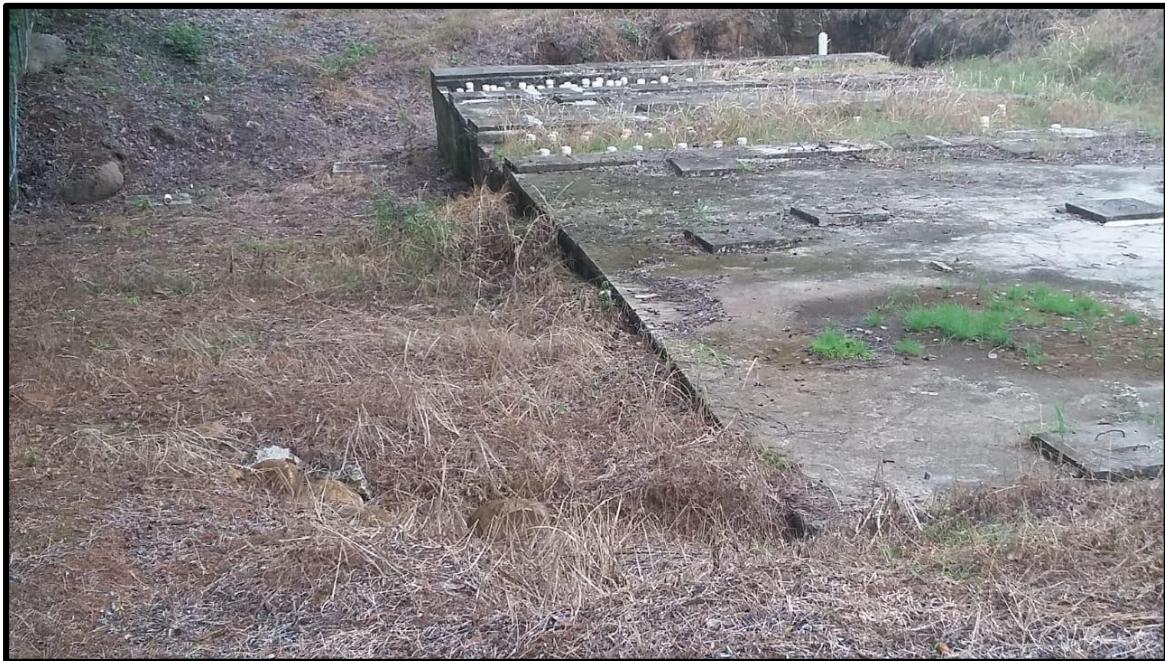
Evidencia Fotográfica N° 9: PTAR construida, cercada y en operación
Tiene mantenimiento de limpieza de malezas adecuado para garantizar el buen funcionamiento e inspecciones del IDAAN.

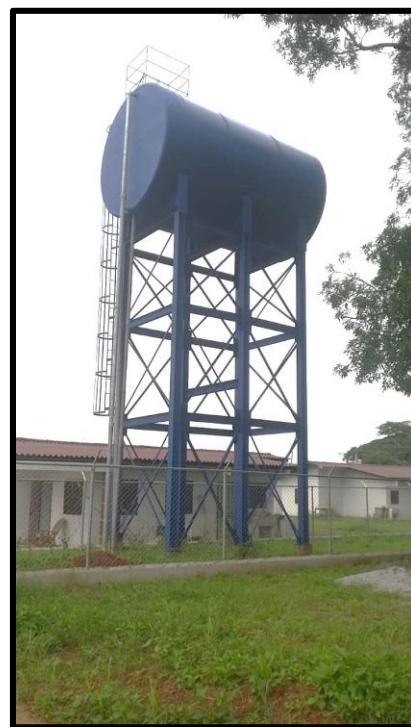
Evidencia Fotográfica N° 10: Tanque de almacenamiento de agua en operación, para los residentes del proyecto. Este Será entregado al IDAAN después de las pruebas respectivas.

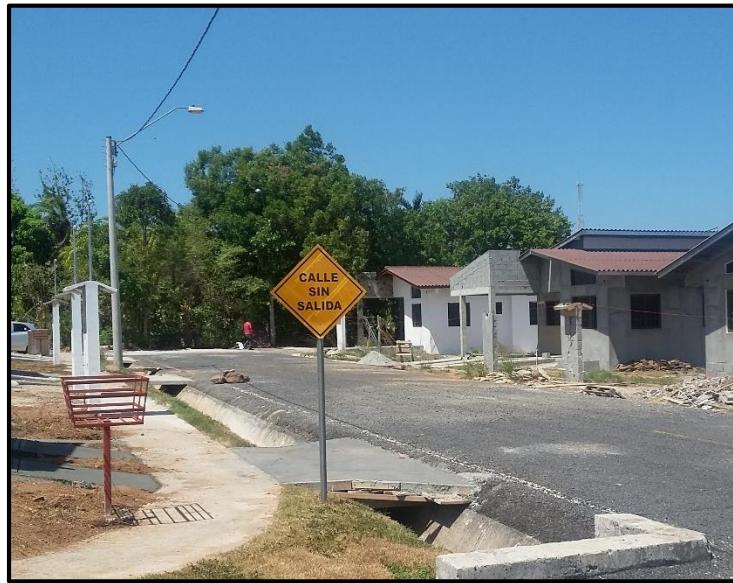
Evidencia Fotográfica N° 11: Señalizaciones verticales según los requerimientos de la ATTT.

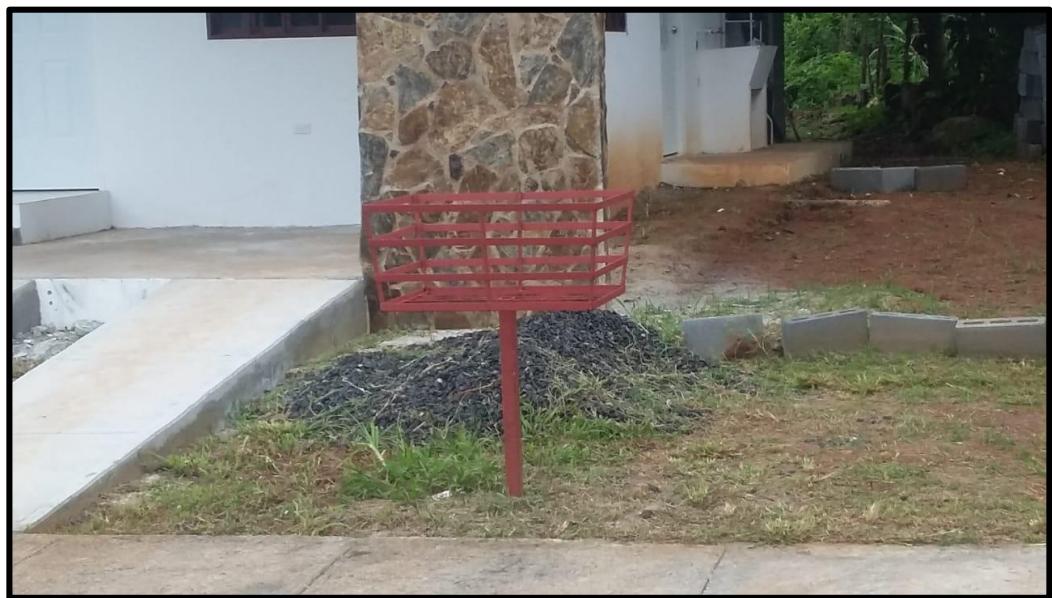
Evidencia Fotográfica N° 12: Colocación de tinaqueras por cada vivienda, para la recolección de desechos sólidos, en las nuevas casas construidas.

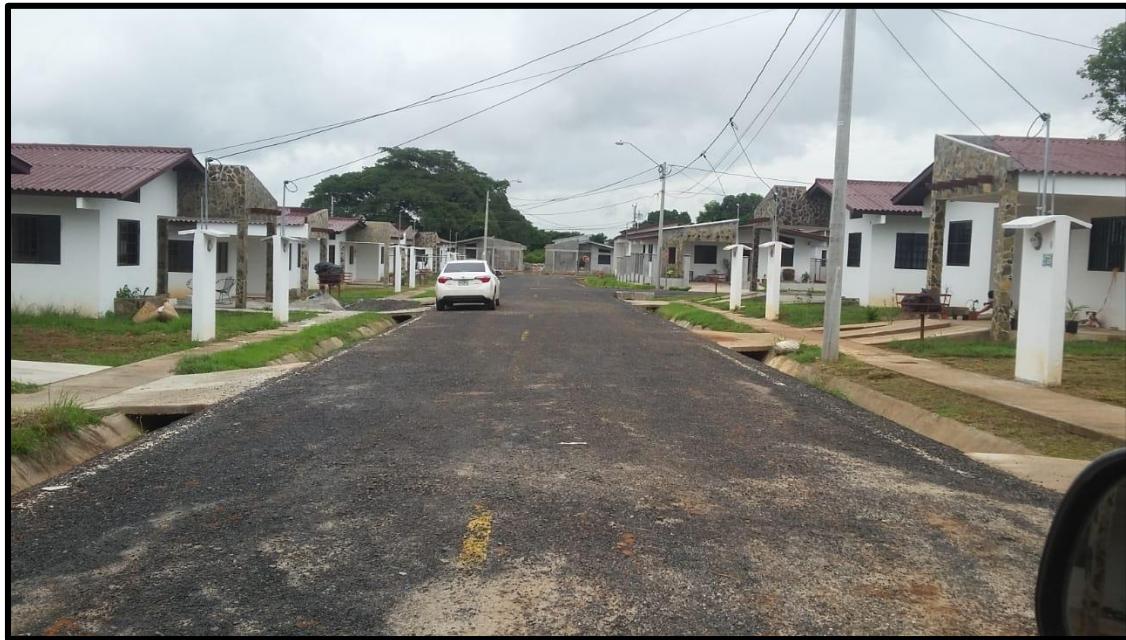
Evidencia Fotográfica N° 13: Vista general del proyecto con todos los servicios instalados.

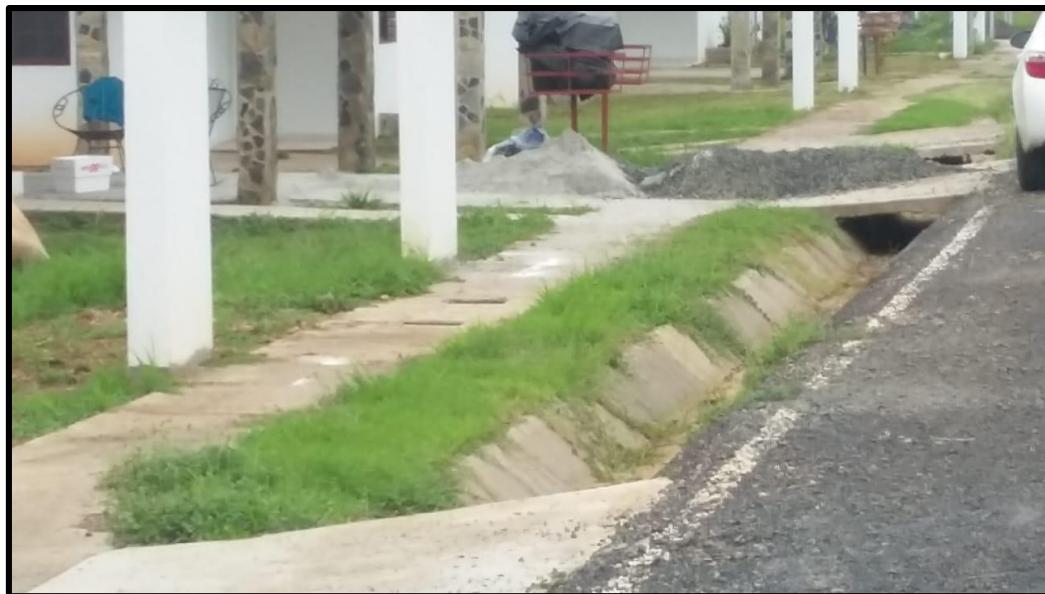
Evidencia Fotográfica N° 14: Revegetación de bordes de acera con grama.

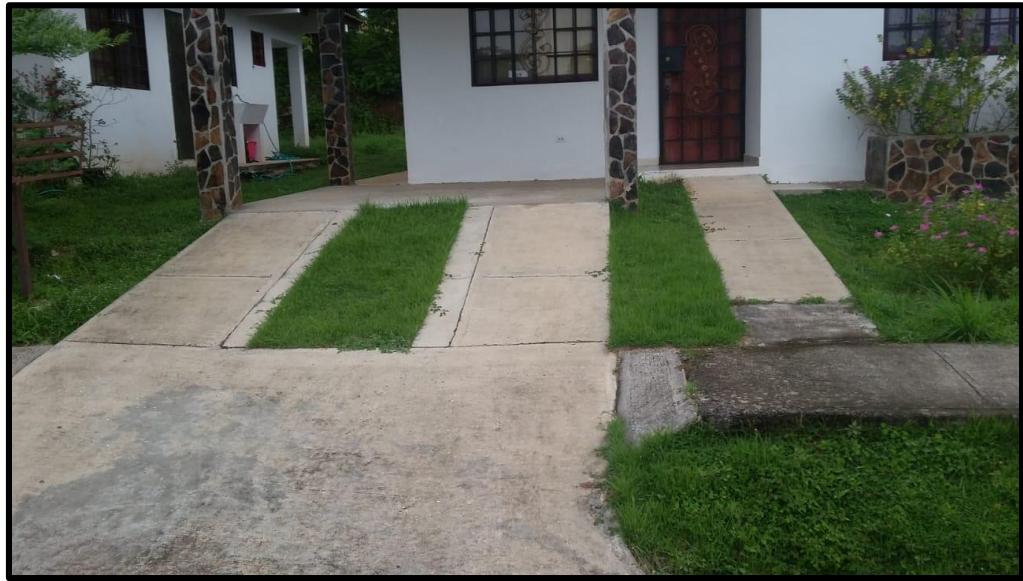
Evidencia Fotográfica N° 15: Revegetación de entrada de estacionamientos de acera con grama.

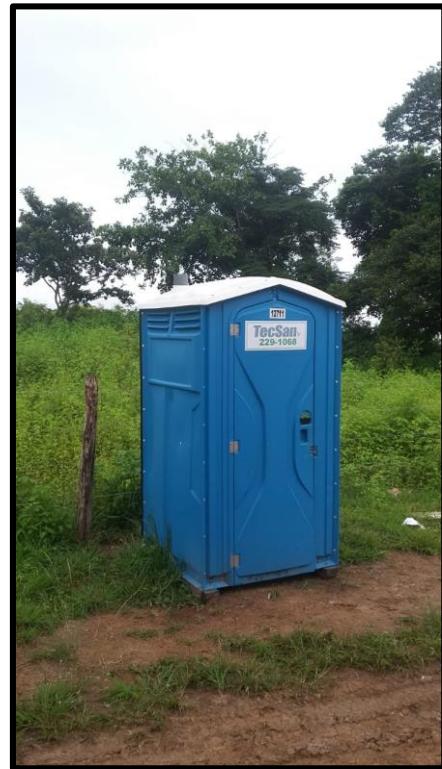
Evidencia Fotográfica N° 16: Sanitario móvil, para uso de los trabajadores del proyecto.

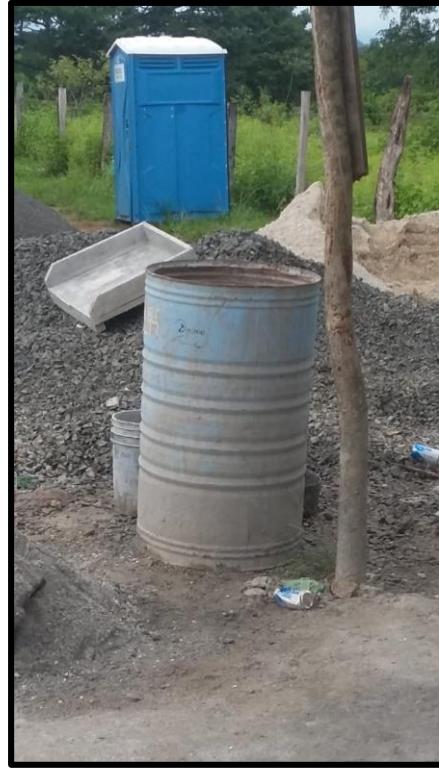
Evidencia Fotográfica N° 17: Tanque de recolección de desechos sólidos domésticos

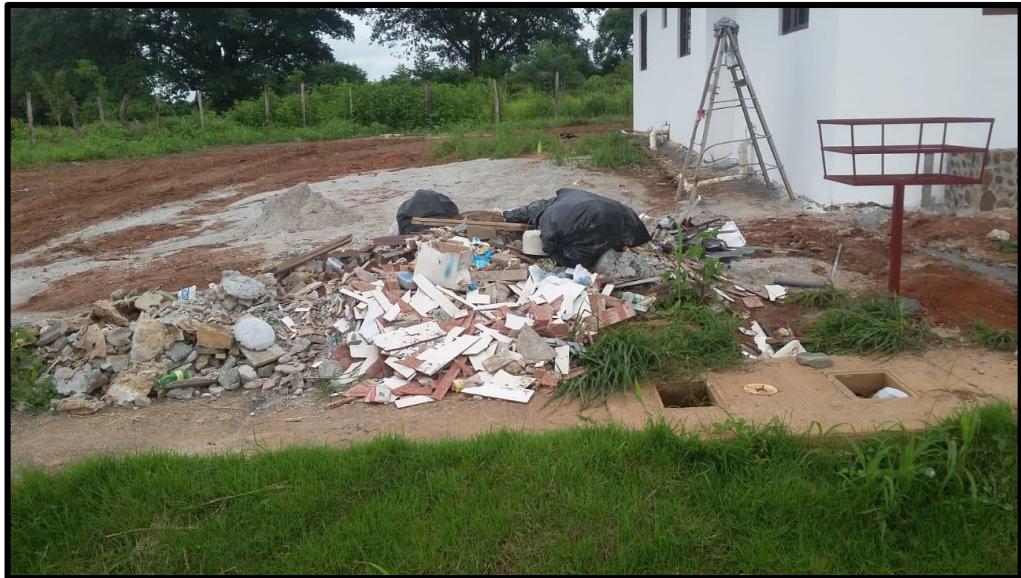
Evidencia Fotográfica N° 18: Desechos de construcción apilados para su recolección y disposición hacia el vertedero respectivo.
