BADER PANAMÁ**REGISTRO DE HALLAZGOS DE SEGURIDAD Y AMBIENTE**

ene-19

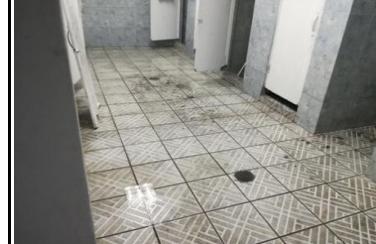
FECHA	HALLAZGO	TIPO	RESPONSABLE	ESTATUS	FOTOGRAFIA	SEGUIMIENTO / CIERRE
03-ene-19	El drenaje del baños de hombre se encuentra tapado, lo que provoca	Salud	Mantenimiento	Cerrado

Se contrató empresa externa que revisó y destapó drenaje
03-ene-19	Las escaleras para subir al vacío no cuentan con barandales que puedan impedir o evitar caídas. Los barandales deben poder resistir 200 libras en ambas direcciones	Seguridad	Mantenimiento	Cerrado

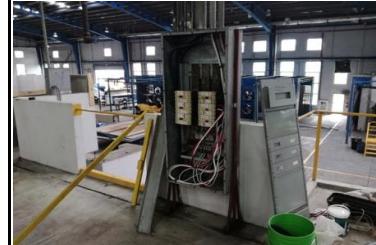
Personal de mantenimiento colocó barandas en todos los accesos
03-ene-19	En el área de los bombos se observó panel eléctrico con la tapa descubierta. En el mismo el personal de mantenimiento estaba realizando algunos trabajos. El panel debe ser delimitado cuando se estén realizando trabajos y cerrado inmediatamente después.	Seguridad	Mantenimiento	Cerrado

Mantenimiento colocó tapa protectora en panel
03-ene-19	Las cunetas de drenaje del área de los bombos se encuentran obstruidas con restos de cuero. Los drenajes deben estar libres.	Ambiente	Producción	Cerrado
