ESTUDIO DE IMPACTO AMBIENTAL
CATEGORIA I
“RESIDENCIAL CALLE 15”

Datos generales de la empresa promotora:	Promotor: La Quince S de R.L Punto de contacto: Eneida Choy P. Teléfonos: 6980-6965 e-mail: eneida@conservatoriosa.com Página web: N/A
Empresa consultora:	ITS Holding Services, S.A. IRC-006-2014 Teléfono: 221-2253 Fax: 221-2308
Dirección del proyecto:	Calle 15 y calles B Y C, Corregimiento de Santa Ana, Distrito y Provincia de Panamá
Nº de Informe:	106-430-019-001-v.0
Fecha:	Agosto 2019

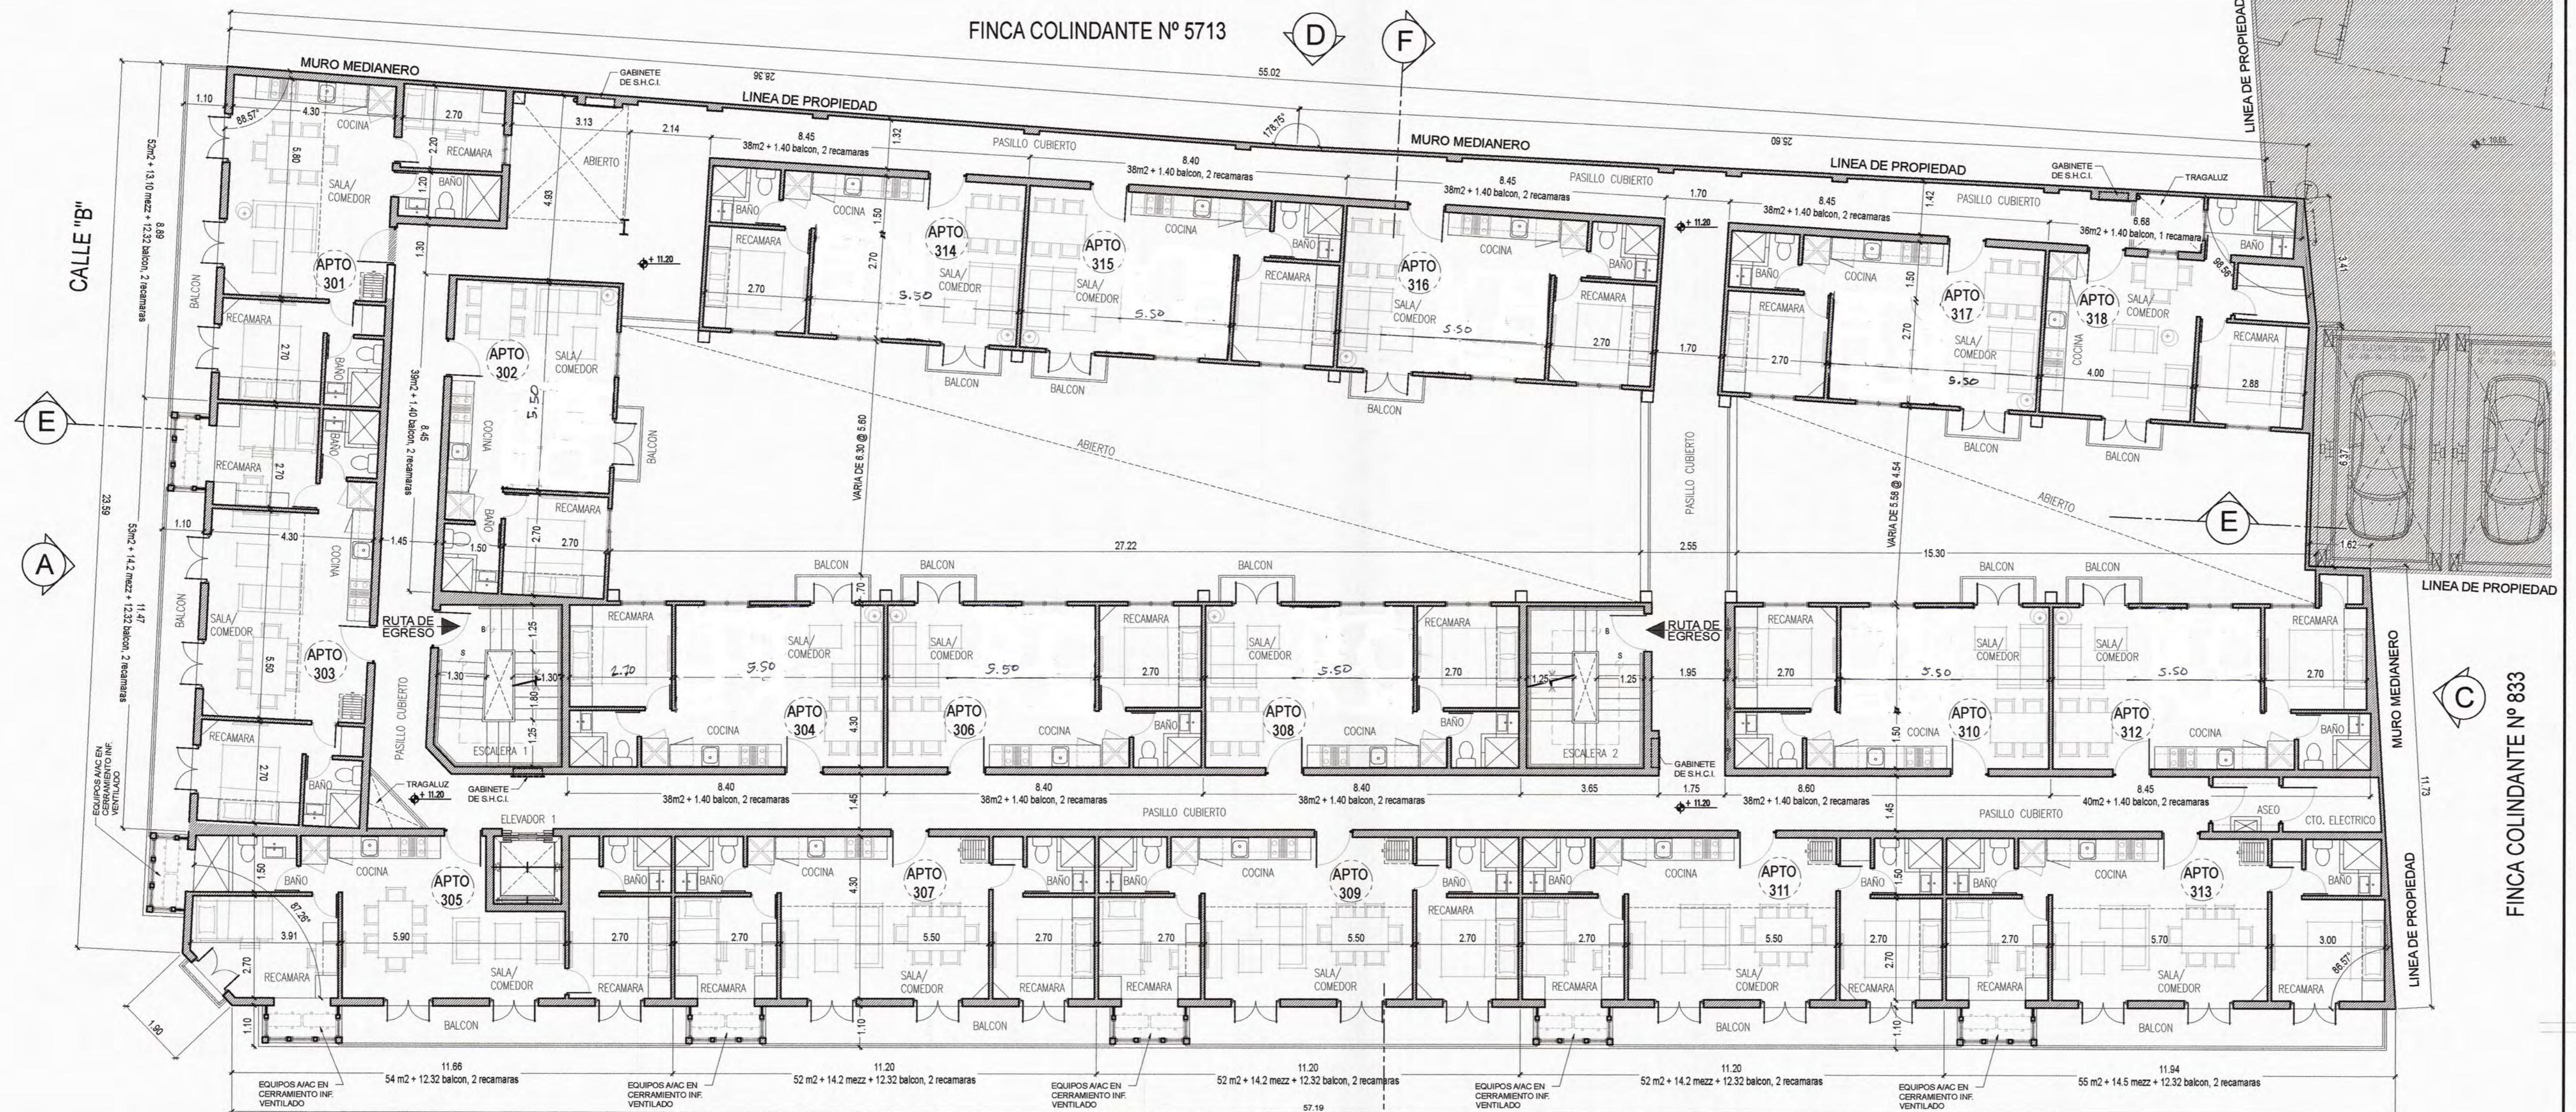
1 PLANTA ARQUITECTONICA - FASE 1 NIVEL 300

APARTAMENTOS 302, 304, 306, 308, 310, 312, 314, 315, 316 y 317
SE HAN REVISADO A SER DE UNA (1) RECAMARA

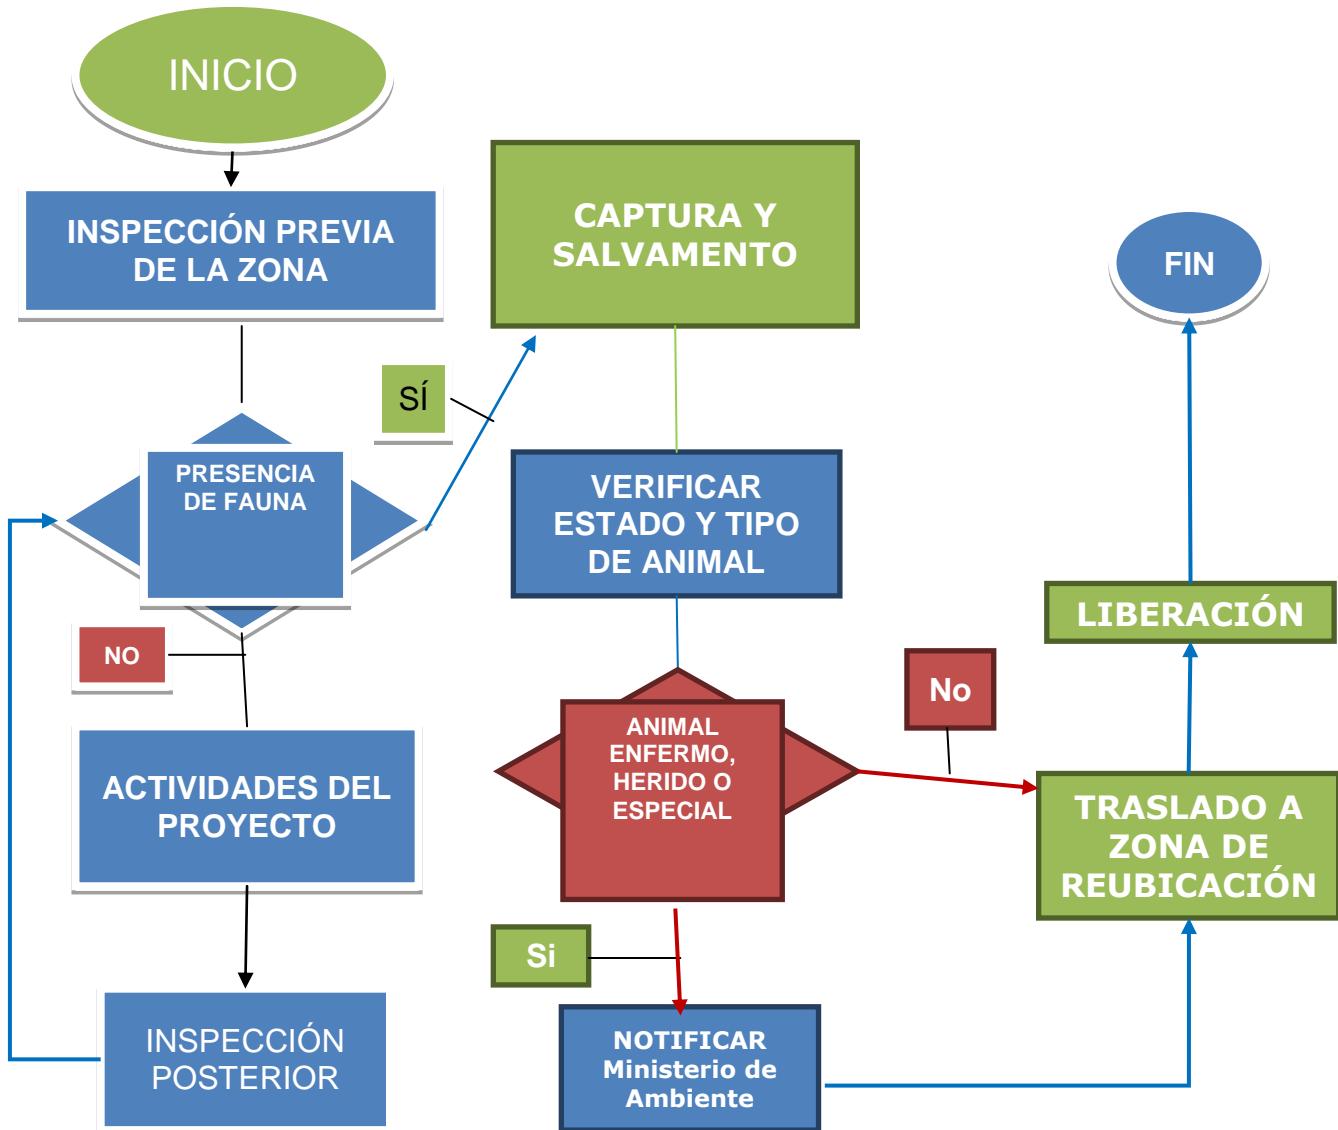
Figura 10 Esquema del procedimiento para el manejo de la fauna.

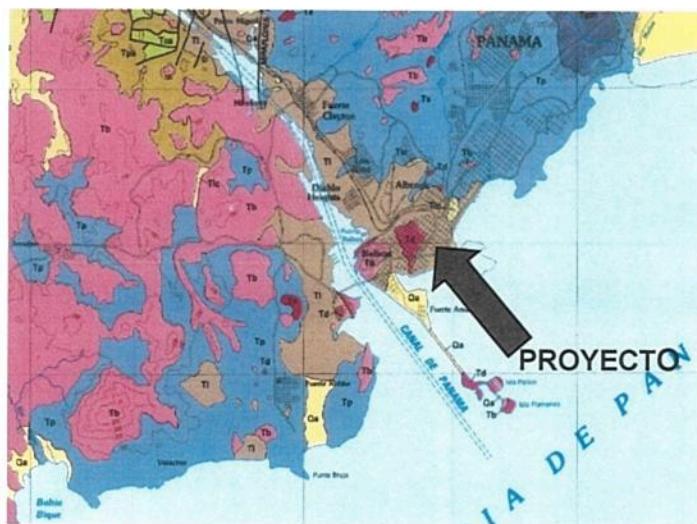
MAPA GEOLÓGICO DEL ÁREA DE ESTUDIO

4.-RESULTADOS: El área estudiada está compuesta por la Formación La Boca, Mioceno inferior superior. Compuesto por esquisto arcilloso, lutita, arenisca, toba y caliza.

Alhajuela Formation, lower member, late early Miocene. Calcareous sandstone.	Tal	Formación Alhajuela, miembro inferior, Mioceno inferior superior. Arenisca calcárea.
La Boca Formation, early Miocene. Mudstone, siltstone, sandstone, tuff and limestone.	Tl	Formación La Boca, Mioceno inferior. Esquisto arcilloso, lutita, arenisca, toba y caliza.
Emperador Limestone, member in lower La Boca. Coralliferous limestone	Tlo	Caliza Emperador, miembro en La Boca inferior. Caliza coralífera.

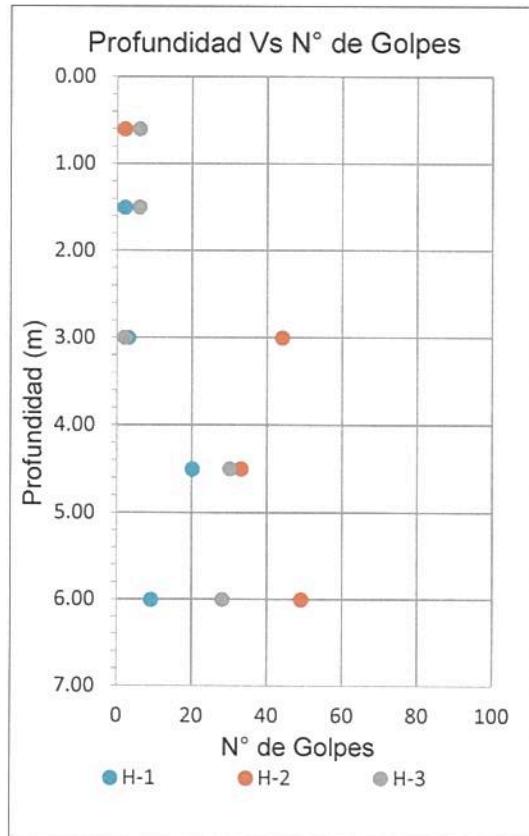
Gráfica N°1: Profundidad Vs N° de Golpes

En los siguientes gráficos se muestran los porcentajes de humedad de las muestras obtenidas en sitio y el número de golpes por sondeo de la prueba de penetración estándar (SPT).

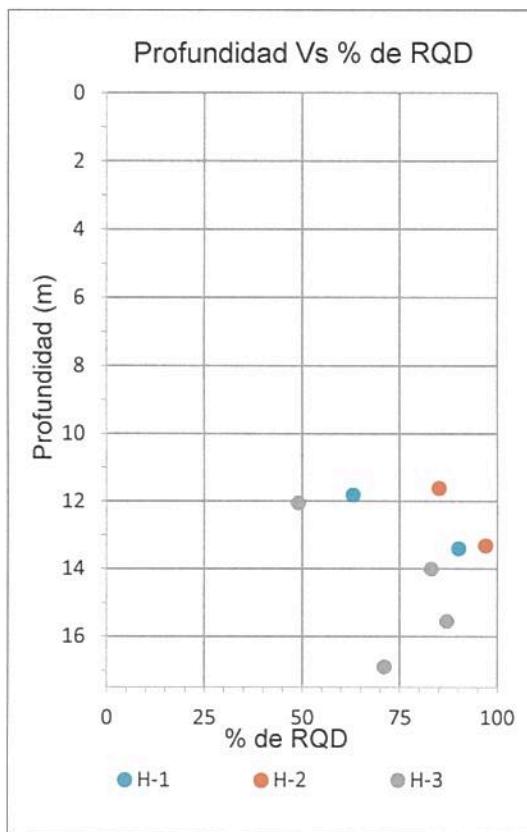
Grafica N°3: Profundidad vs % RQD

En las gráficas se muestra la variación del RQD y los resultados de los ensayos de compresión simple en función de la profundidad.
