## **INFORME TÉCNICO SAPB-025- 2019.**

<b>ACTIVIDAD</b>	Inspección de evaluación de EsIA, Categoría I, denominado "DISEÑO Y CONSTRUCCIÓN DE DIEZ (10) ESTANQUES PARA LA EXPLOTACIÓN ACUÍCOLA DE PECES TIPO TILAPIA Y OBRAS CONEXAS PARA LA HABILITACIÓN DE LOS ESTANQUES".
<b>OBJETIVO DE LA INSPECCIÓN</b>	Acompañar la Sección de Evaluación de Impacto Ambiental para verificar lo concerniente con la fauna y flora, y la ubicación del proyecto con respecto a áreas protegidas.
<b>UBICACIÓN</b>	Corregimiento de Cañaveral, Distrito de Penonomé, Provincia de Coclé.
<b>FECHA</b>	Lunes, 14 de agosto de 2019.
<b>PARTICIPANTES</b>	<p><b><u>Por el Proyecto:</u></b></p> <p>Chi Wei Wong - Promotor</p> <p><b><u>Por MICI:</u></b></p> <p>Ferdinand Barés</p> <p>Luis Cecilio Pérez</p> <p>José Araúz</p> <p><b><u>Por MINSA:</u></b></p> <p>Berta de Rodríguez</p> <p>Oscar Chirú</p> <p>Aixa Arosemena</p> <p><b><u>Por MiAMBIENTE - Coclé:</u></b></p> <p>Kirian González- Sección de Evaluación de Impacto Ambiental.</p> <p>José Chen - Sección de Seguridad Hídrica.</p> <p>Omar Aguilar-Sección de Seguridad Hídrica.</p> <p>Osyuldo Márquez - Sección de Forestal.</p> <p>Carlos Castillo C. - Sección de Áreas Protegidas y B

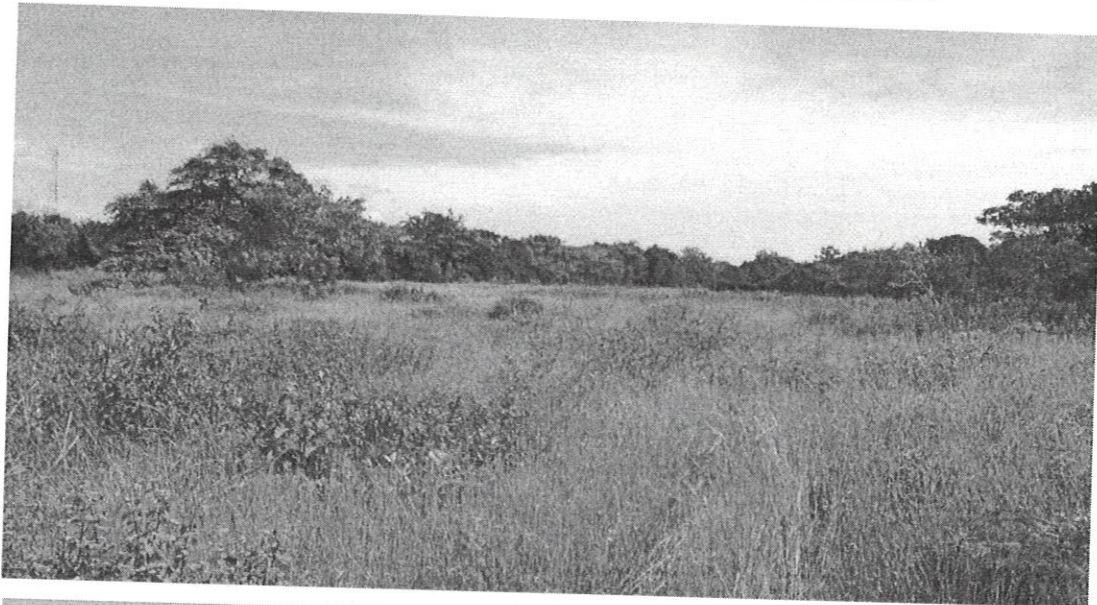
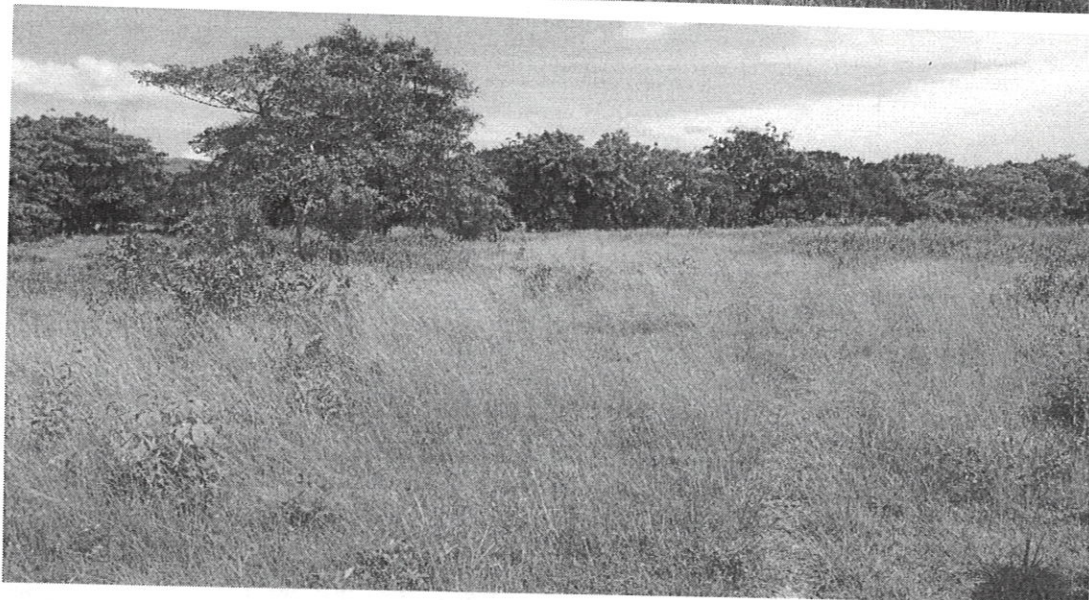
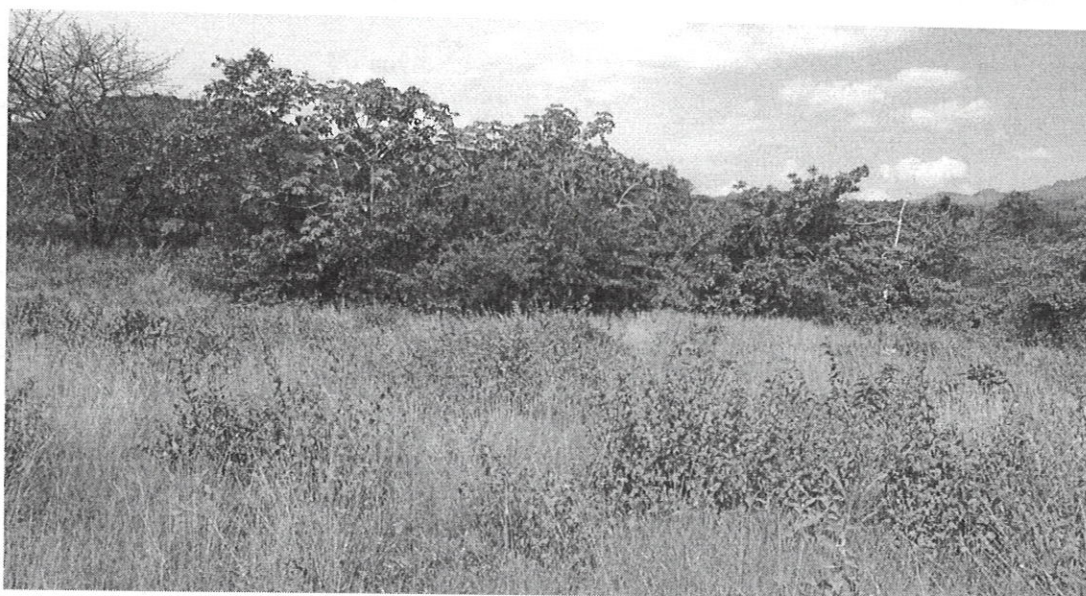
En estas imágenes se observa partes de las áreas donde se pretende realizar el referido proyecto, las cuales presentan una vegetación de gramíneas asociadas con árboles dispersos y algunos remanentes de bosques en drenajes pluviales.

- ❖ Presentar por la parte del proyecto el Plan de Rescate y Reubicación de Fauna Silvestre siguiendo los lineamientos para estos menesteres establecidos en la Resolución AG-0292-2008, por la cual se establecen los requisitos para los planes de Rescate y Reubicación de Fauna Silvestre.

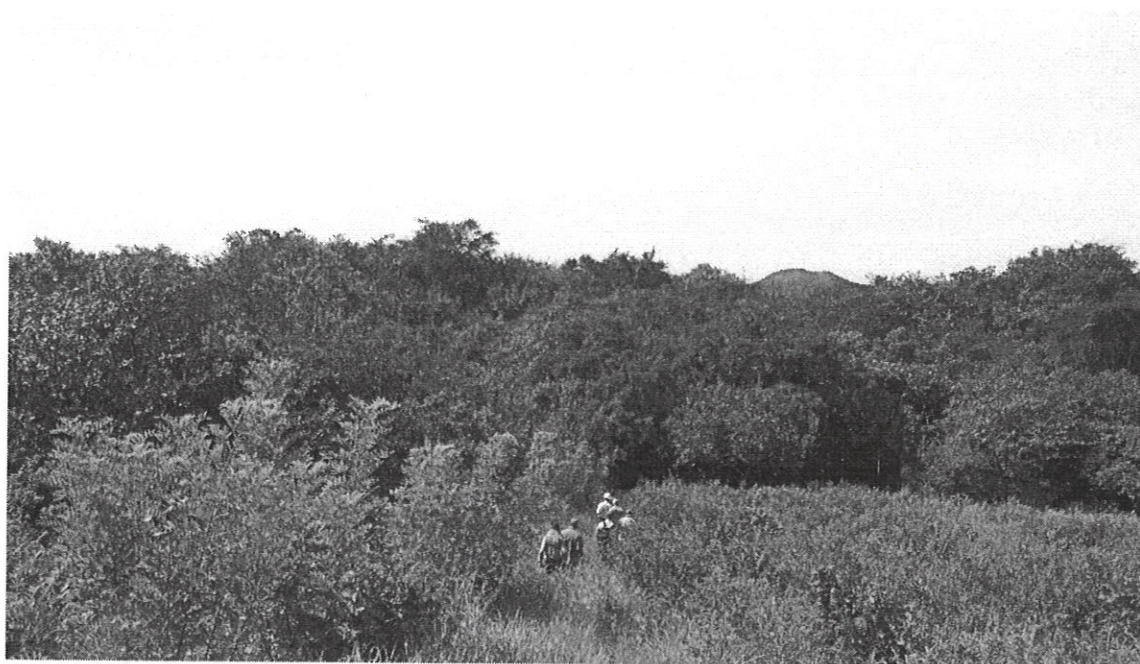
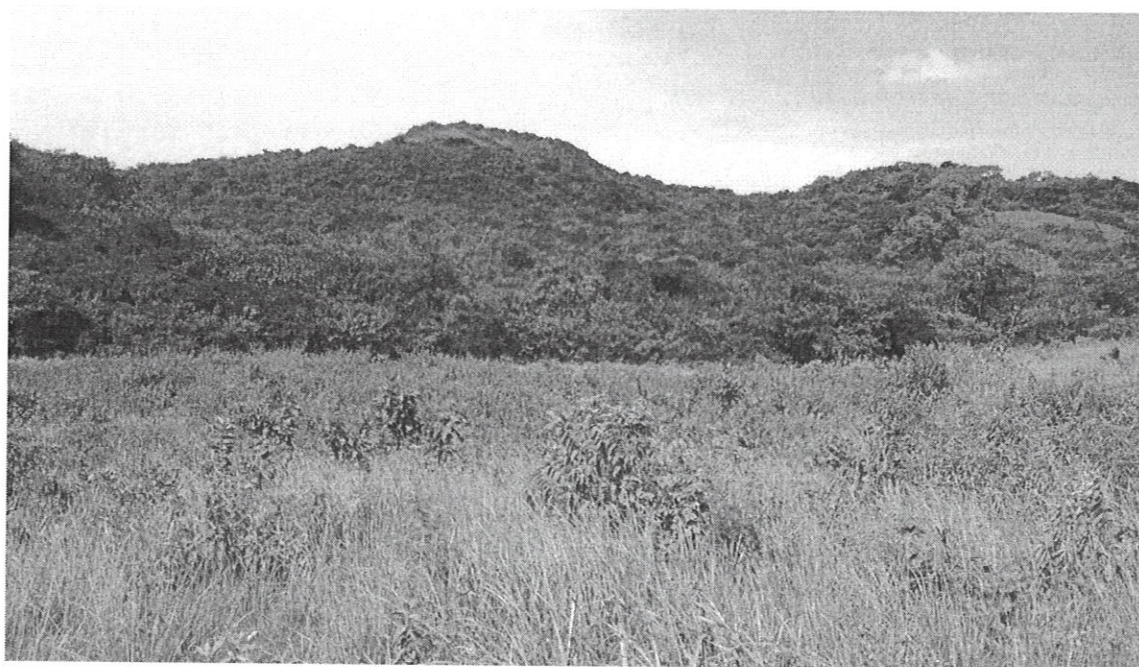
**FOTOS DE INSPECCIÓN REALIZADA EN SEGUIMIENTO A EIA, PROYECTO  
DISEÑO Y CONSTRUCCIÓN DE ESTANQUES PARA EXPLOTACIÓN ACUÍCOLA  
DE ESPECIES TIPO TILAPIA Y OBRAS CONEXAS PARA LA HABILITACIÓN DE  
LOS ESTANQUES, UBICADO EN EL CORREGIMIENTO DE CAÑAVERAL,  
DISTRITO DE PENONOMÉ, PROVINCIA COCLÉ**

En estas imágenes se observa partes de las áreas donde se pretende realizar el referido proyecto, las cuales presentan una vegetación de gramíneas con cercas vivas, franja de bosque en ribera de la quebrada y remanentes de bosques.

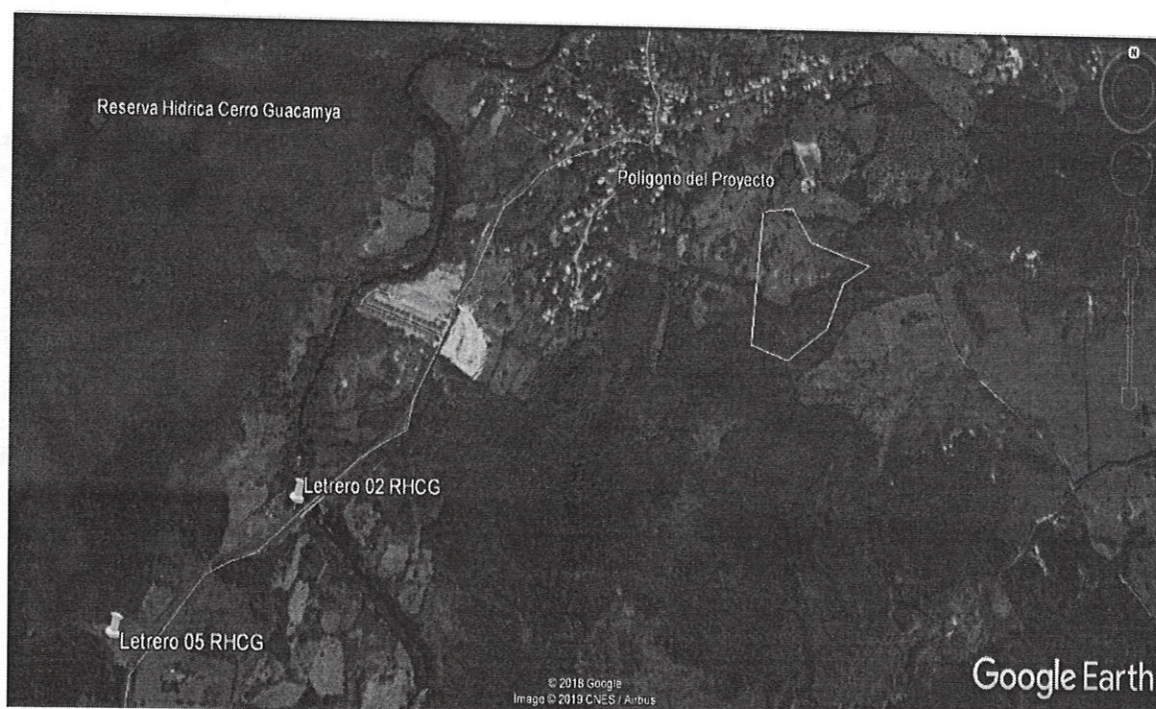
- ❖ El área donde se pretende desarrollar el referido proyecto esta localizado en una zona que mantiene remanentes de bosques que quedan de la intervención antropogénica realizada en los alrededores a través del tiempo y dado estas características por lo general son áreas de conectividad para el tránsito, hábitat o refugio de especies silvestres.
- ❖ Tomando en consideración las coordenadas arriba descritas, el proyecto se encuentra fuera del Sistema Nacional de Áreas Protegidas

En esta imagen se muestra la ubicación del polígono del referido proyecto, en la cual se observa que el mismo esta localizado en una zona que mantiene remanentes de bosques que quedan de la intervención antropogénica realizada en los alrededores a través del tiempo y dado estas características por lo general son áreas de conectividad para el tránsito, hábitat o refugio de especies silvestres.
