ACTA DE INSPECCIÓN DRCC-SOSH-Nº 339 2019.

Nombre del Proyecto: "DISEÑO Y CONSTRUCCION DE DIEZ (10), ESTANQUES PARA LA EXPLOTACION ACUICOLA DE PECES TIPO TILAPIA Y OBRAS CONEXAS PARA LA HABILITACION DE LOS ESTANQUES "

Objetivo de la Inspección: REALIZAR INSPECCION DE EVALUACION DE UN EsIA, CAT. I DENOMINADO "DISEÑO Y CONSTRUCCION DE DIEZ (10), ESTANQUES PARA LA EXPLOTACION ACUICOLA DE PECES TIPO TILAPIA Y OBRAS CONEXAS PARA LA HABILITACION DE LOS ESTANQUES"

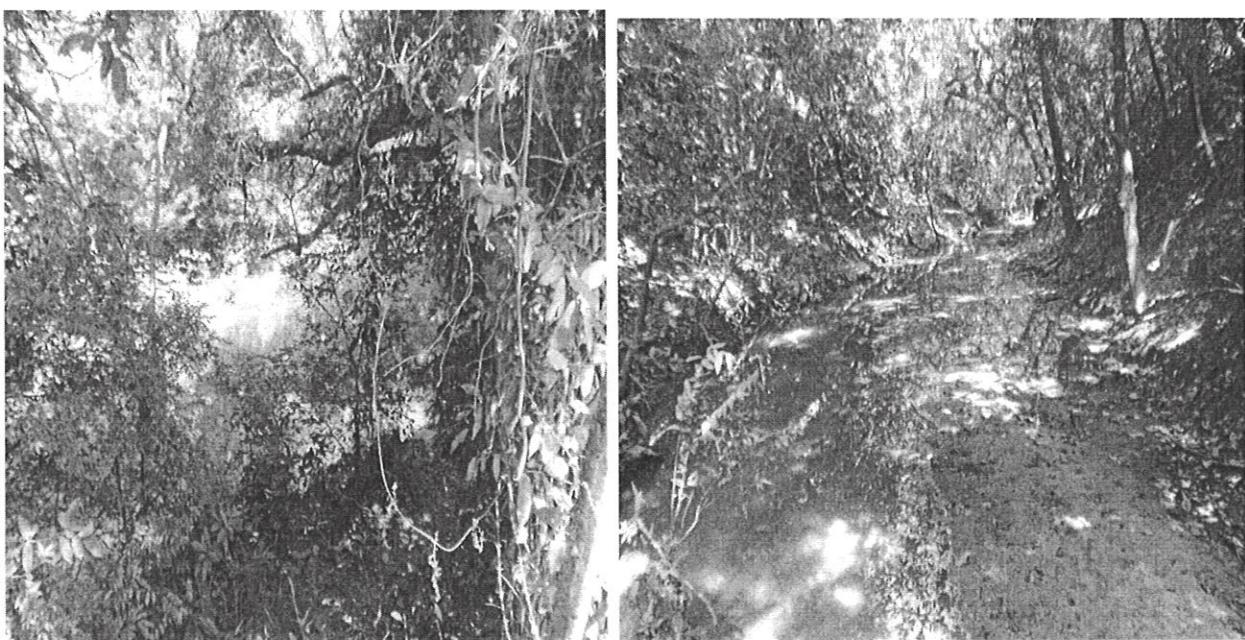
Se pudo observar que dentro del perímetro de la finca se ubican depresiones naturales (drenajes) UTM WGS 84: 0563122E//0940885N, que recogen las aguas de escorrentías que descargan a un pequeño cuerpo de agua y este a su vez a la quebrada Cerro Gordo UTM WGS 84: 0563169E//0940561N, afluente del Rio Coclé del Sur.

SECCION INTERMEDIA DE LA QUEBRADA CERRO GORDO UTM 0563169E // 09940561N

Cumplir con los Tramites correspondiente en materia de Recursos Hídricos, como son el permisos de Obra en Cauce Naturales ya realizada y de los permisos para Uso de Agua: exploración de pozos, Permiso Temporal de Uso de Agua y la Concesión)

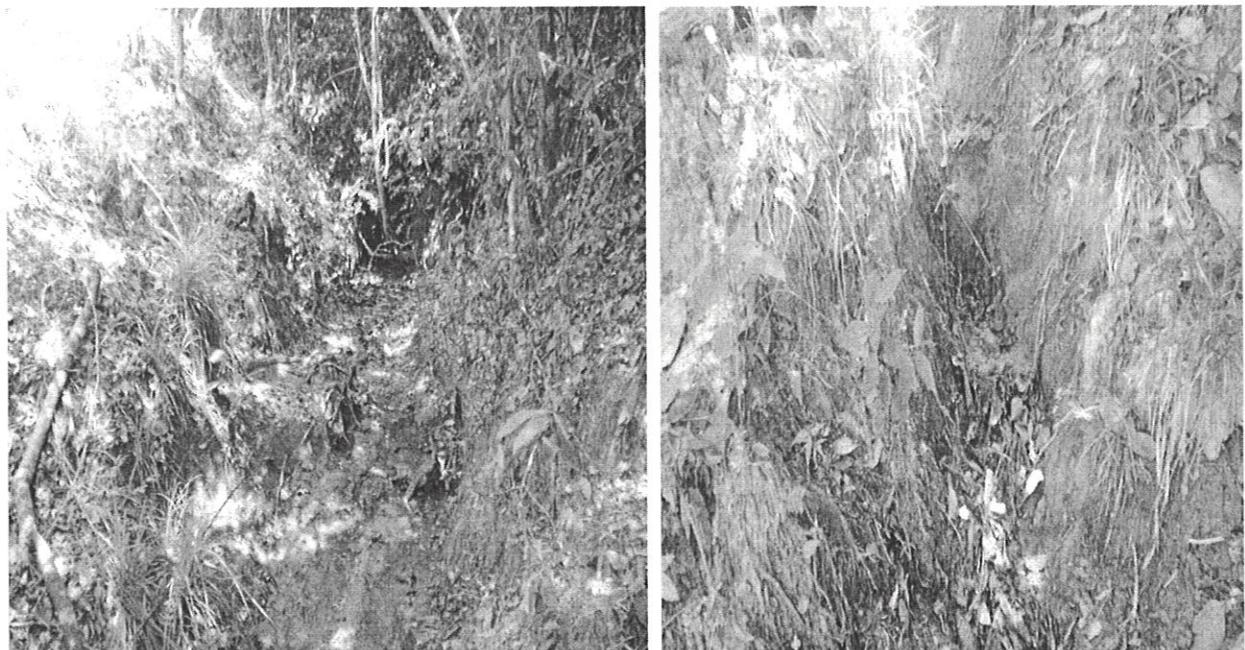
En uno de los drenajes naturales UTM WGS 84: 0563155E// 0940962N, se colocó un tubo de pvc corrugado (60 cms.), que actúa como drenaje y vado para paso peatonal y vehicular, sin contar con los permisos correspondientes de Obras en Cauces Naturales. Durante el recorrido se ubicaron dos (2), nacimiento de aguas dentro del perímetro de la finca que drenan sus aguas a la quebrada Cerro Gordo.

Es importante recalcar que tanto los drenajes naturales como los dos (2), nacimientos de agua no están contemplados en el EsIA, categoría, evaluado.

NACIMIENTOS DE MANANTIALES UTM WGS 84: 0563303E // 0940836N Y 0563353E // 0940827N

Que el promotor señor **CHI WEI WONG MA**, deberá corregir el EsIA presentado de acuerdo a las observación descritas en las conclusiones antes mencionadas.

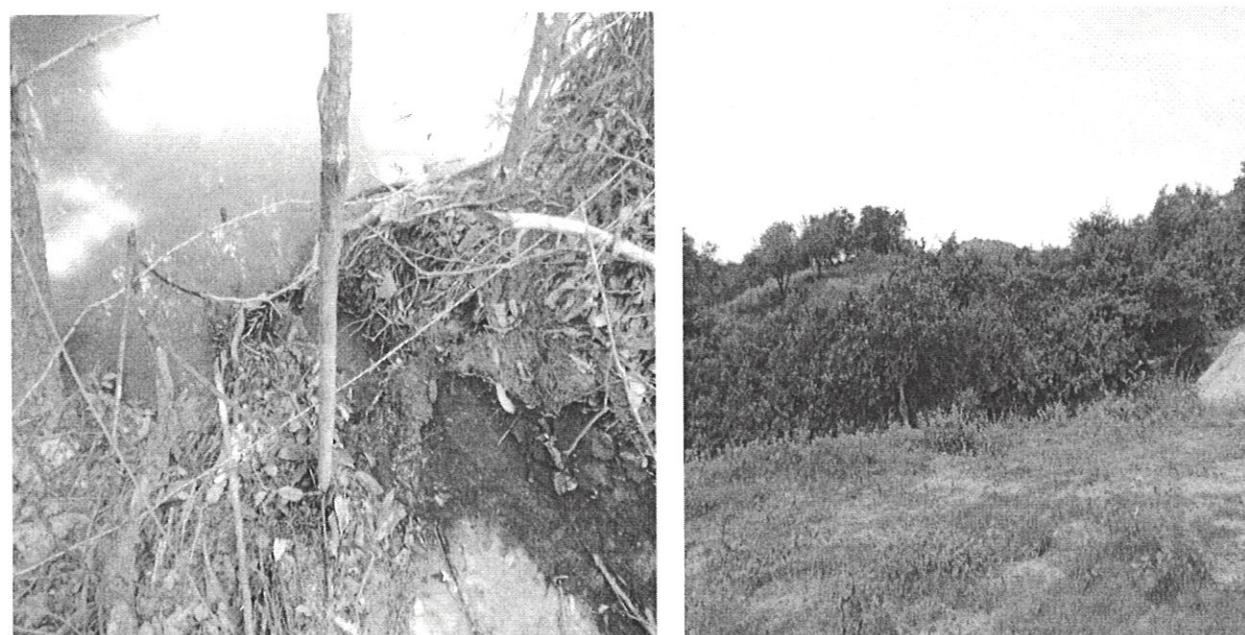
PUNTO DE DESCARGA MANANTIALES A QDA. CERRO GORDO Y BOSQUE DE GALERIA
