INFORME DE MEDICIÓN (ILUMINACIÓN)

“VERTEDERO DE AGUADULCE” GRUPO INNOVA S.A.

En este informe se presentan los resultados de las mediciones de iluminación, en las oficinas ubicadas en el vertedero de Aguadulce, provincia de Coclé.

INF 003-00-08-19

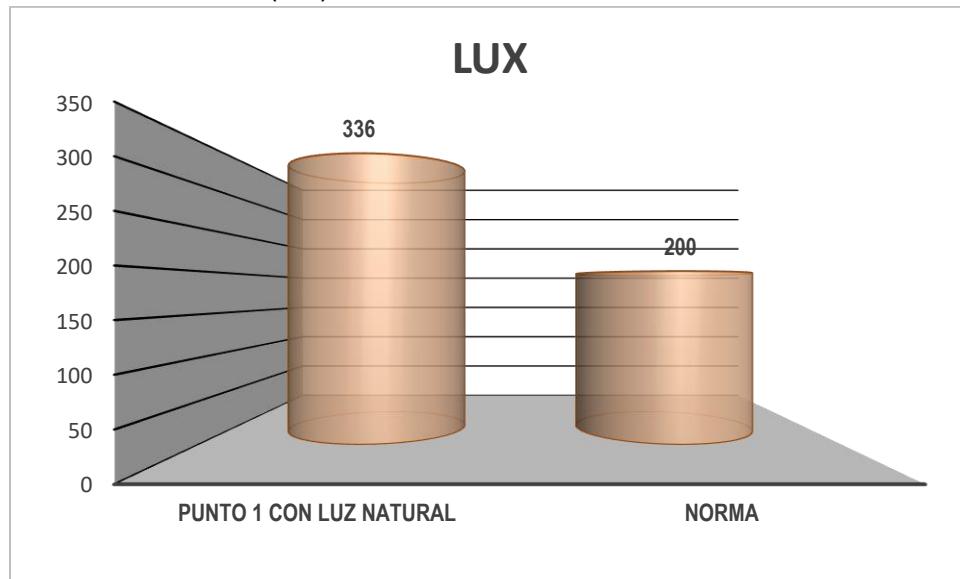
Gráfico 1: NIVELES DE ILUMINACIÓN (LUX) POR ÁREA VERSUS LA NORMA.

En el siguiente cuadro se presentan el resultado de la medición realizada para determinar el cumplimiento de la norma aplicable para el ambiente laboral:

NO.	ÁREA FUNCIONAL	RESULTADO	NIVEL DE ILUMINACIÓN POR ÁREA FUNCIONAL	DETALLES
		1X (LUX)		
1	Oficina de proyecto	336 (Luz natural)	200 LUX (Área de trabajo).	Iluminación: Natural. Tipo de Lámpara: NA Color de las paredes: Gris claro Color del piso: Gris claro Mobiliario: Mesa y sillas color blanco. Color del techo: Gris claro Altura de la fuente de luz al suelo: Aprox. 2.5 m. Divisiones: No hay. Altura de la fuente de luz a la superficie de trabajo: NA El área es un contenedor, con dos ventanas de vidrio corredizas. Obs. El día estaba oscuro, cielo cubierto de nubes.

- La oficina de proyecto evaluada en el vertedero de Aguadulce, reporta un nivel de iluminación en LUX, por encima del nivel mínimo aceptable de iluminación establecido en la Resolución 319-1993, acorde al área funcional, como área de trabajo.

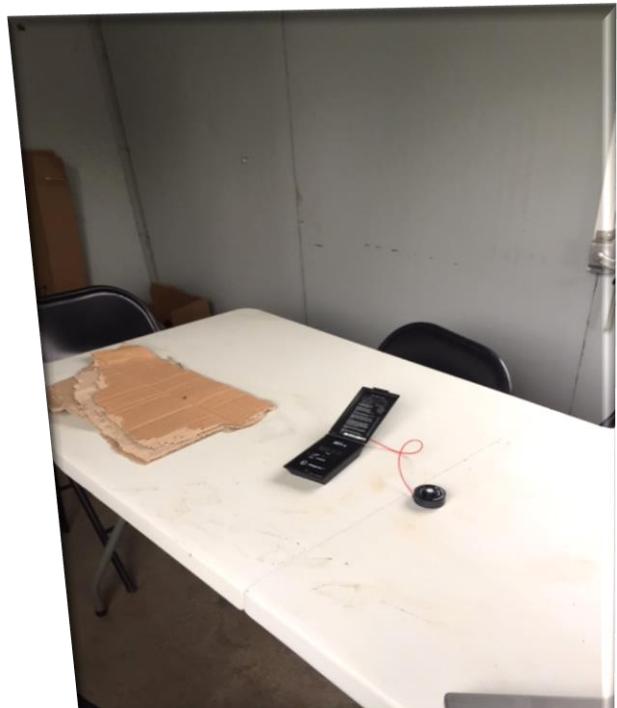
ANEXO 2 COMPENDIO FOTOGRÁFICO

LUGAR DE LA MEDICIÓN	Se realizó una medición (Oficina de proyecto).
UBICACIÓN DEL INSTRUMENTO	El instrumento se ubicó sobre las superficies de trabajo o a nivel de piso; como punto de incidencia del rayo de luz en la superficie. Ver Anexo 2.
INSTRUMENTOS	Luxómetro Digital marca Hagner modelo EC1-X, No. de serie 52967.
CALIBRACIÓN	Ver certificado de calibración en el anexo 1.
RANGO DE MEDICIÓN	0.1-200,000 lux
INCERTIDUMBRE DE LA MEDICIÓN	+/- 3% (+/-1% del último dígito)
LAS MEDICIONES SE HICIERON EN DOS ESCALAS	1X
NORMA APPLICABLE	Resolución 93-319 de 1993 "Por medio de la cual se establecen los niveles mínimos de iluminación, que deben ser utilizados en los diseños de edificaciones presentados para su revisión y registro, por las Entidades Públicas correspondientes de la República de Panamá".

Vista del área evaluada y de la ubicación del luxómetro durante la medición.
