INFORME DE MEDICIÓN EMISIONES VEHICULARES (FUENTES MÓVILES)

VERTEDERO DE AGUADULCE GRUPO INNOVA S.A.

INF – 008-00-06-19

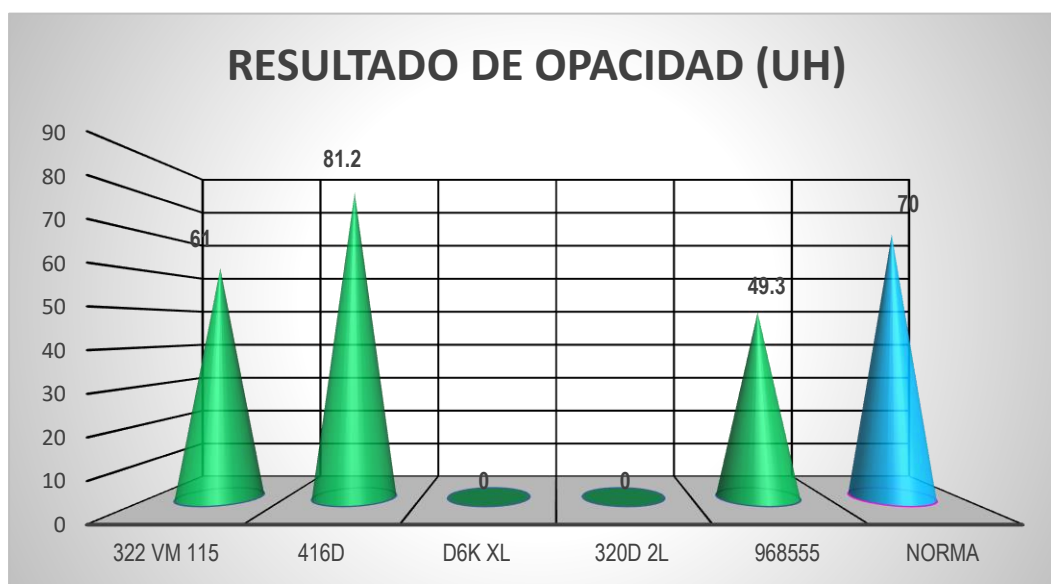
Gráfico 1: Comparación del resultado de opacidad versus el límite permisible en la norma nacional.

El Gráfico 1, presenta la comparación del promedio resultante de las medidas y el valor establecido en el artículo 6 del Decreto Ejecutivo 38-2009

De las cinco (5) fuentes móviles diésel evaluadas en el vertedero de Aguadulce, cuatro (4) reportan valores de opacidad por debajo del límite permisible de 70U.H. (%) para vehículos con peso bruto mayor o igual a 3.5 Toneladas y una (1) por encima del límite normado de opacidad.
