A continuación se presenta el **Informe Semestral N°6**, de Seguimiento Ambiental de la Fase de **Operación y Mantenimiento** en cumplimiento de las medidas de mitigación contempladas en el Plan de Manejo Ambiental a través de la Resolución DIEORA IA- 053- 2013, del 28 de marzo de 2013, que aprueba la Autoridad Nacional del Ambiente (ANAM) y el INSTITUTO DE ACUEDUCTOS Y ALCANTARILLADOS NACIONALES - IDAAN., el proyecto “**Construcción del Sistema de Alcantarillado Sanitario de Parita, Provincia de Herrera- incluye 2 Estaciones de Bombeo y una planta de tratamiento**”, según Estudio de Impacto Ambiental, Categoría II,

El presente Informe, corresponde al Informe Semestral de Seguimiento Ambiental, N° 6, del periodo del 1 de enero al 30 de junio de 2019.

### **Planta de Tratamiento de Aguas Residuales:**

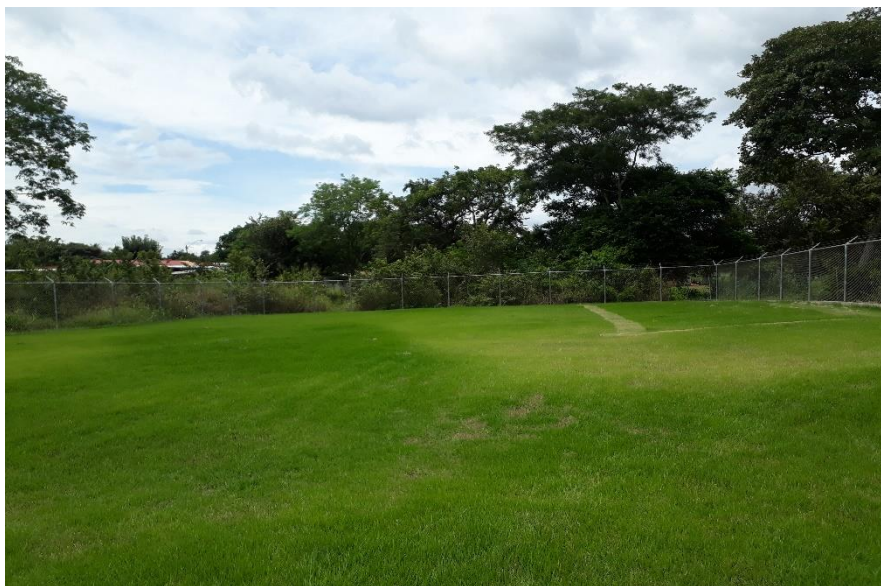
Foto 1

**Foto 1.** Se aprecia el mantenimiento control de malezas preventivo, tanto en la Planta de Tratamiento **tanto interna o externamente fuera de la cerca perimetral de la PTAR de Parita** **Foto 2.** Estación de bombeo Norte-Sur

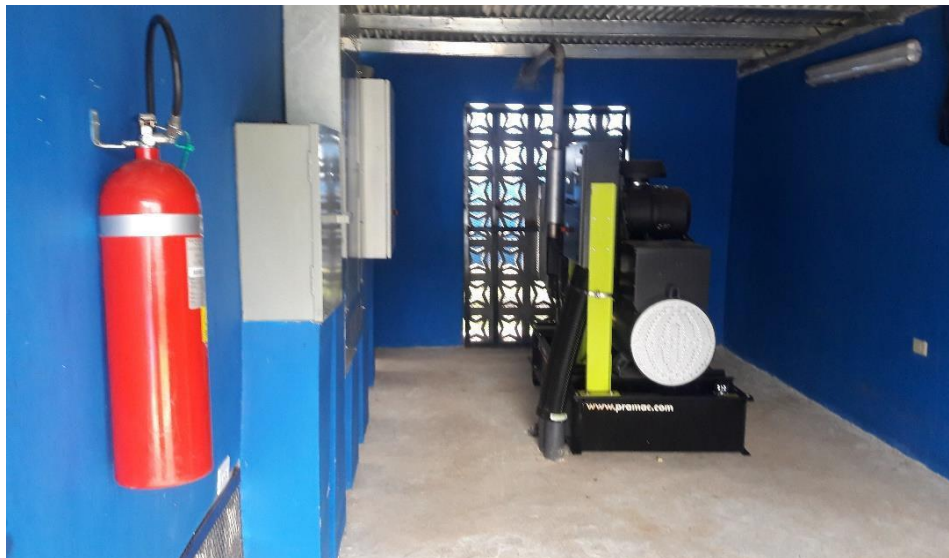
Foto 3

**Foto 3** Uso de Extintor contra incendio instalado en el cuarto de máquinas de emergencia. **Foto 4.** Se aprecia el Extintor contra incendio en el Laboratorio de Análisis de Pruebas rutinarias dentro de la PTAR de Parita.

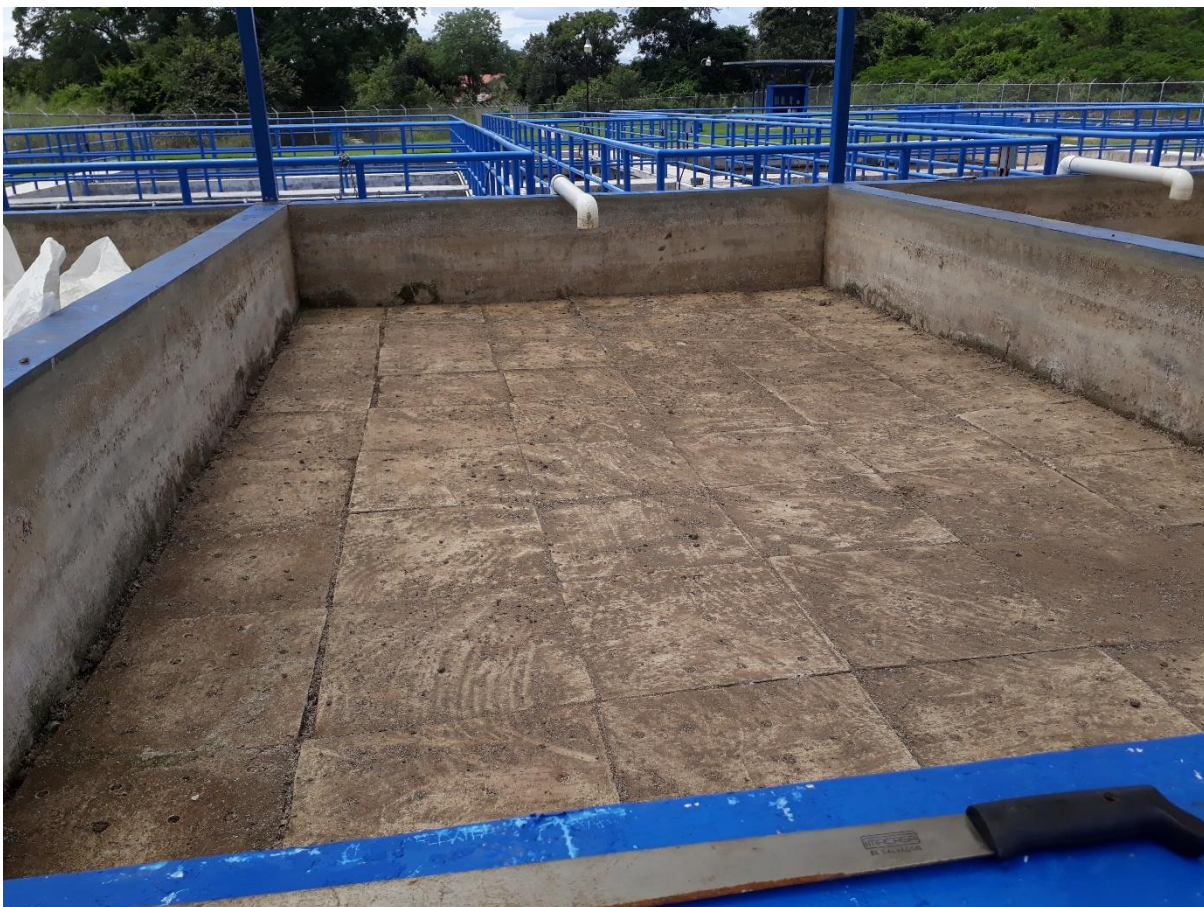
Foto 5

**Foto 5:** Para este periodo, cumplido el periodo de maduración y secado de lodos, fueron trasladados al vertedero municipal. Iniciando el ciclo nuevamente.

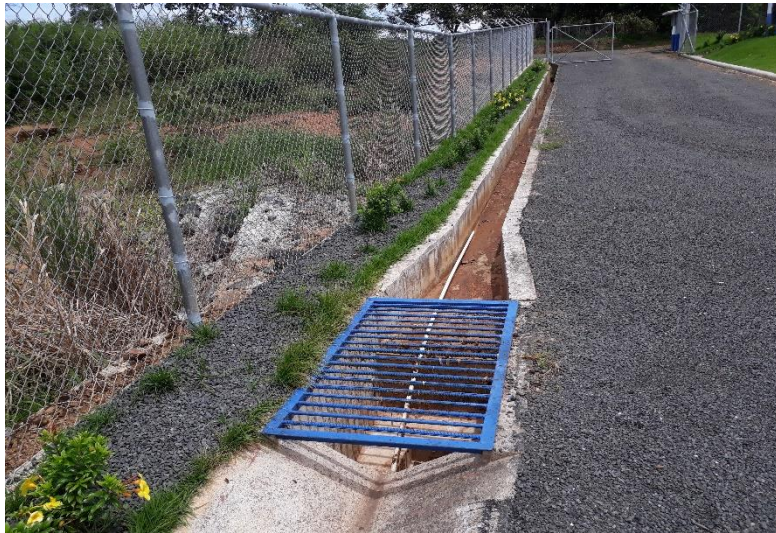
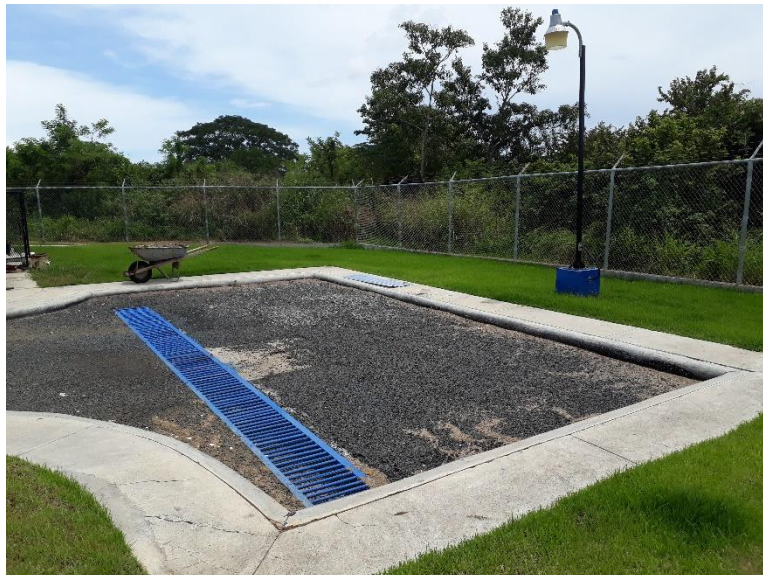
**Foto 6-7.** Se puede apreciar el área de alcantarillas de recolección de aguas de lluvias y escorrentía, completamente limpias, libres de obstrucción, para el normal desalojo de las aguas, evitando así inundaciones

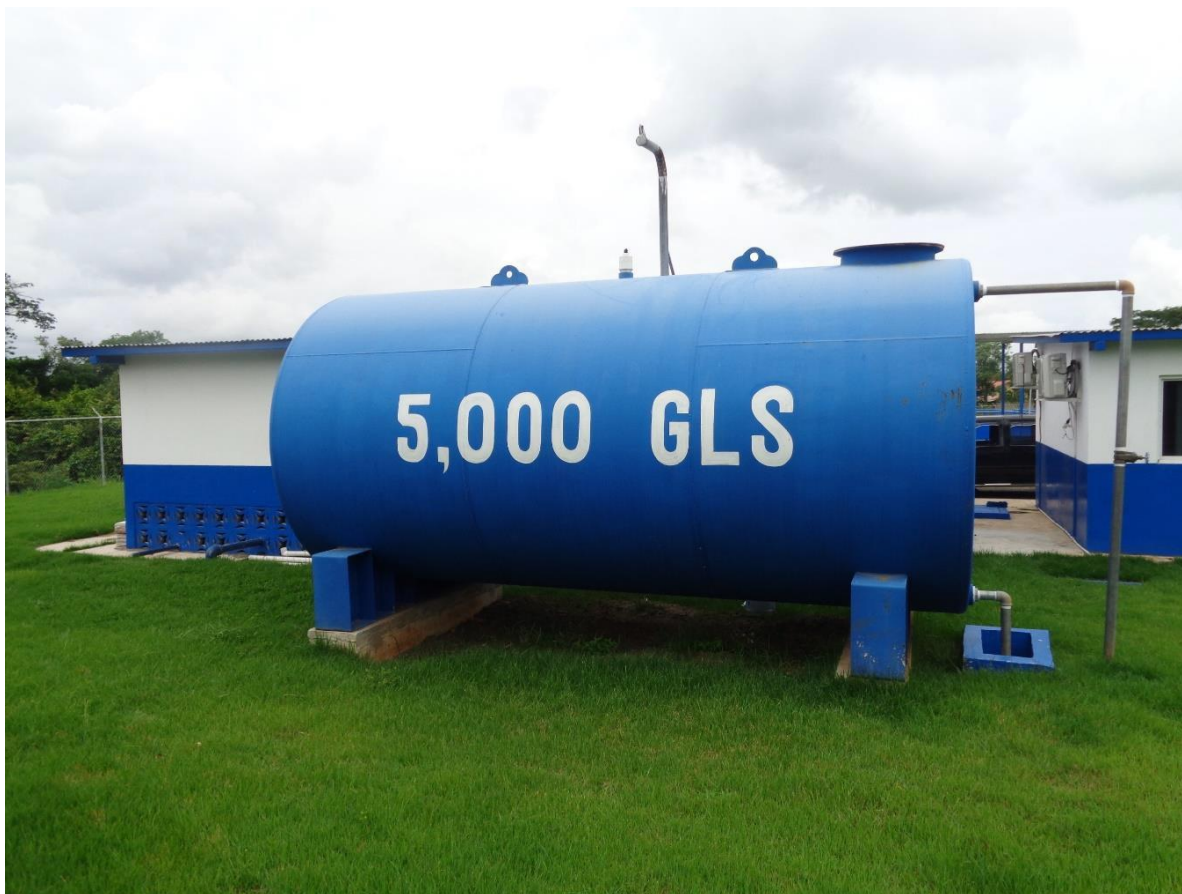
Foto 8

**Foto 8- : Se puede apreciar la ubicación del tanque de reserva de agua potable de 5,000 galones ubicado detrás de las oficinas administrativas de la PTAR de Parita., el mismo sirve de emergencia en caso de cortes del suministro de agua**

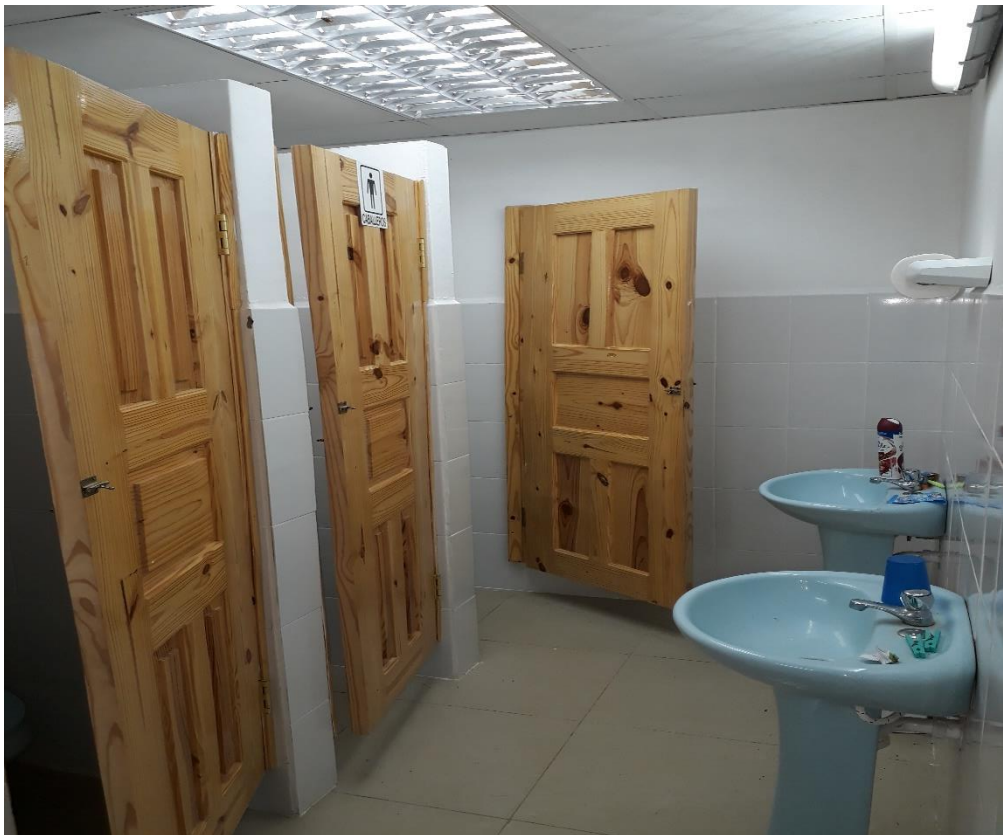
Foto 9

**Foto 9** Se aprecia los baños y servicios higiénicos dotados con lavamanos, para la higiene personal del personal operativo de la PTAR de Parita.

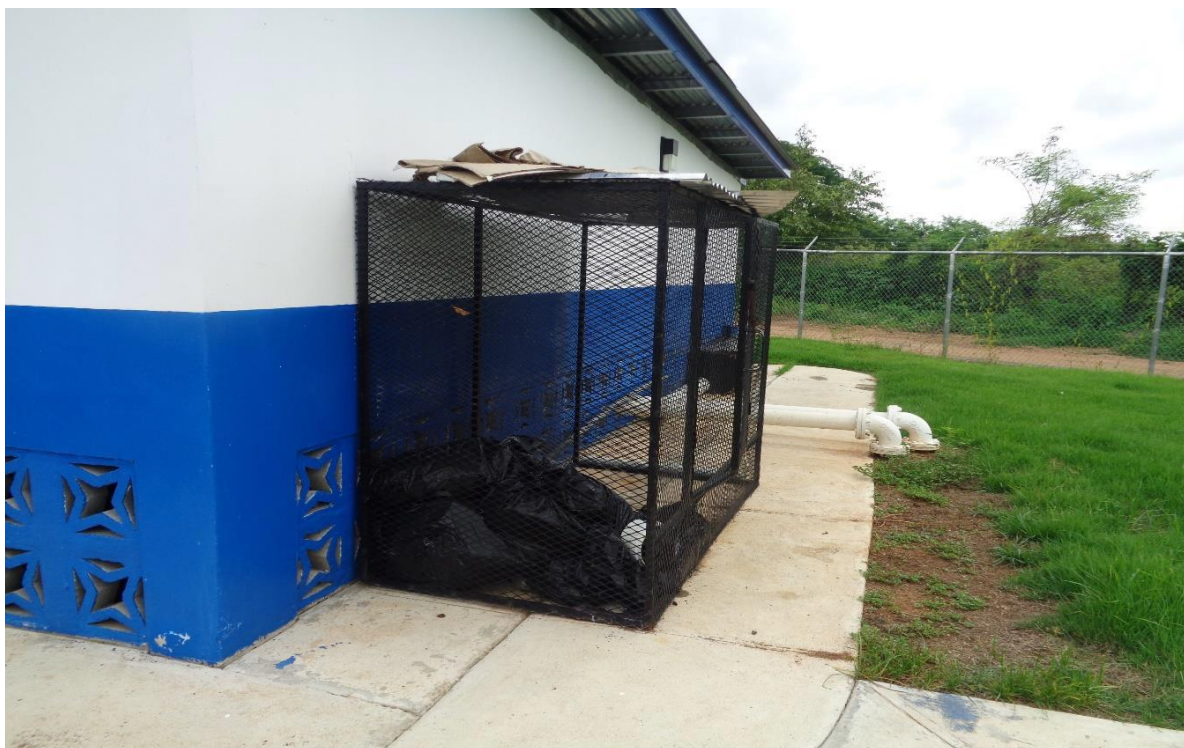
Foto 10

**Foto 10** Se aprecia el tanque de basura con tapa y rueda movable, rotulado, para el depósito de desechos orgánicos

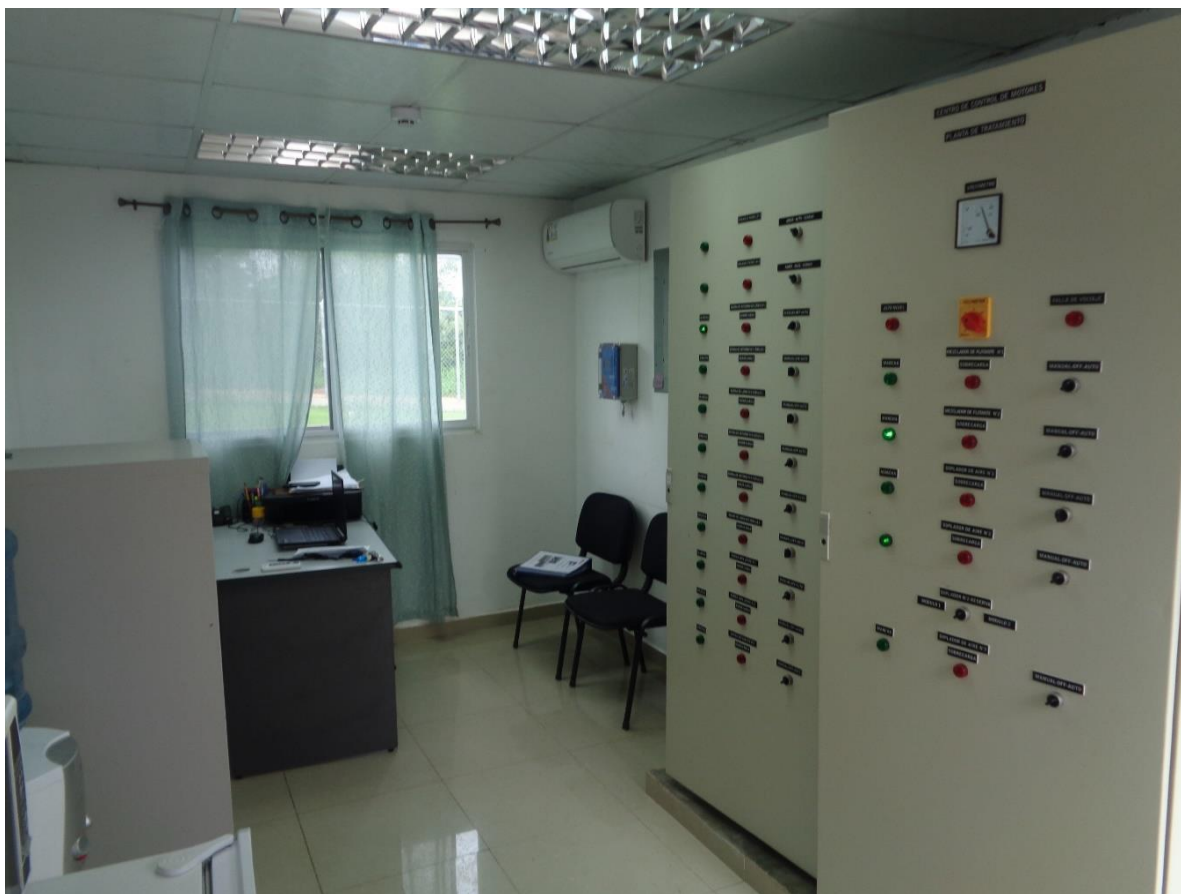
Foto 11

. **Foto 11.** Se aprecia las oficinas administrativas donde se ubica el tablero de control, para el monitoreo de la fase de operación de la PTAR de Parita.

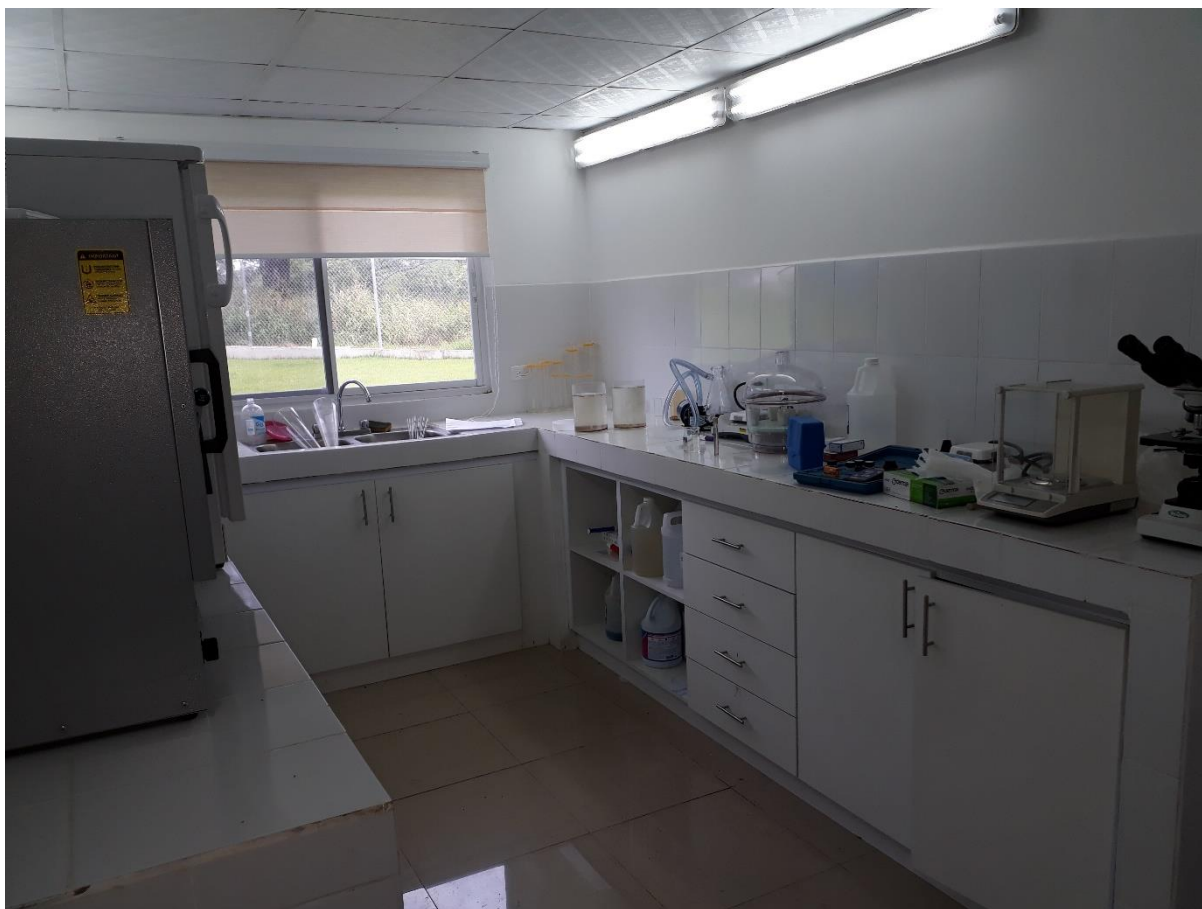
FOTO 12

**Foto 12** Se aprecia el laboratorio, totalmente equipado donde se toman las muestras de agua cada 15 días, para luego un laboratorio certificado presenta el análisis cada 3 meses

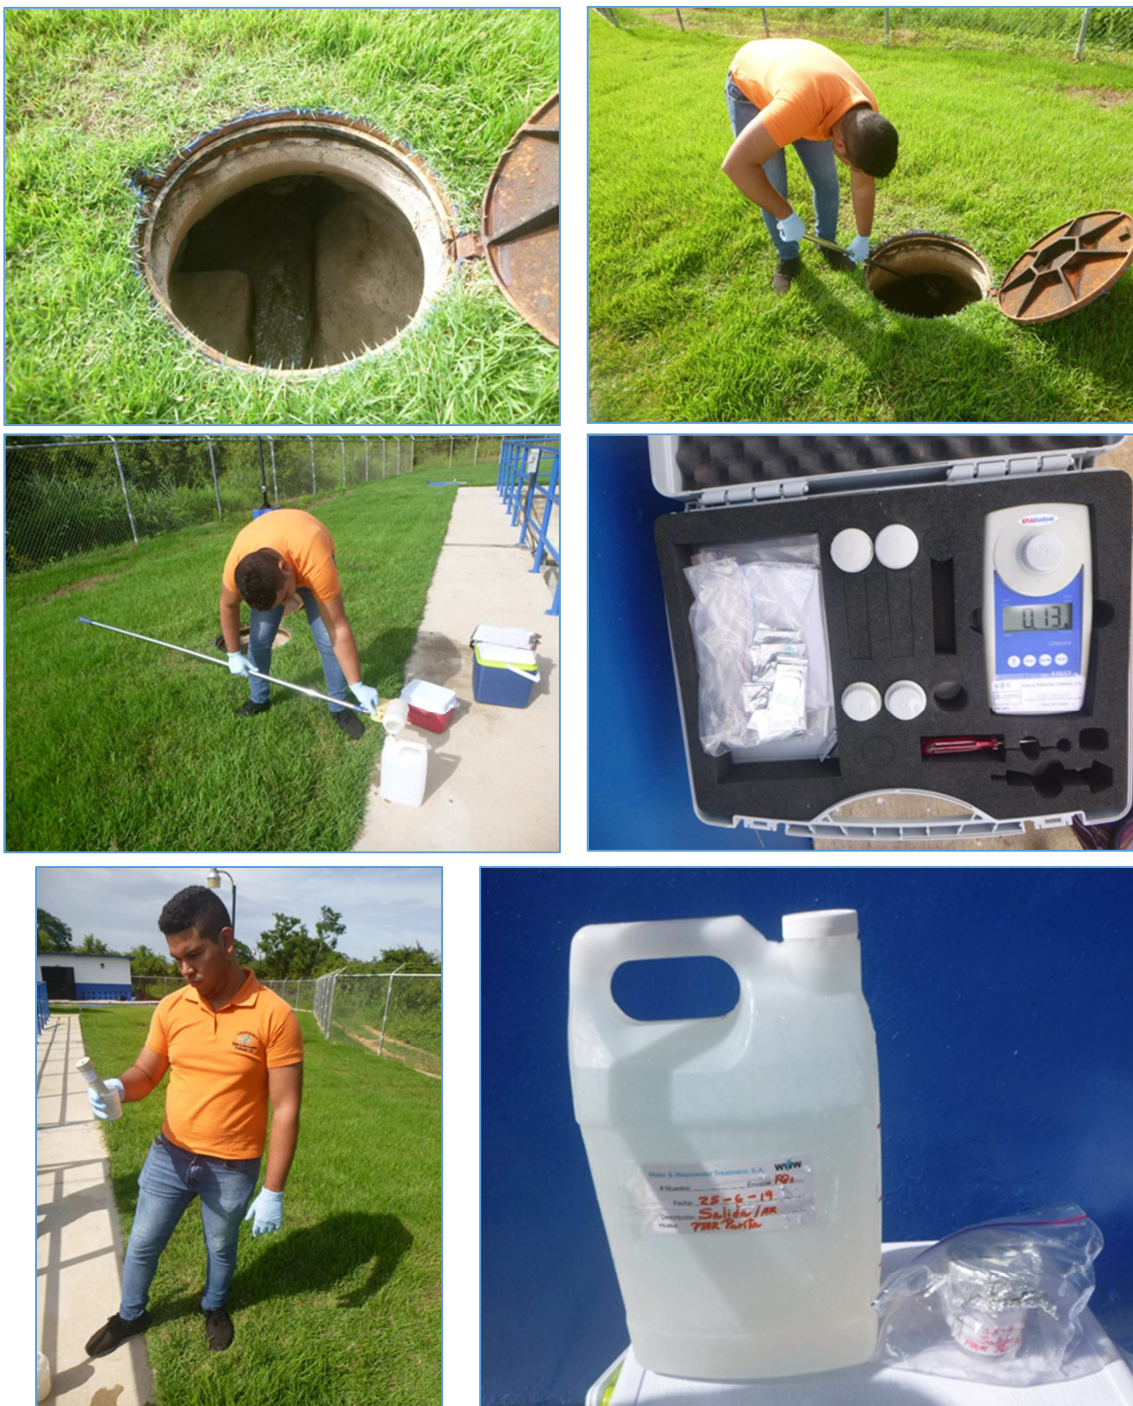
#### *Planta de Tratamiento de Aguas Residuales – Descarga – Parita*

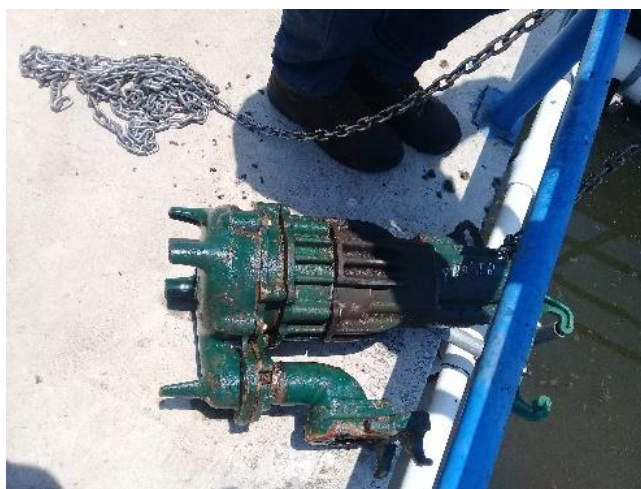
Extracción de la bomba de retorno de lodo #1 ya que se encontraba tapada.

Limpieza y verificación de los equipos.

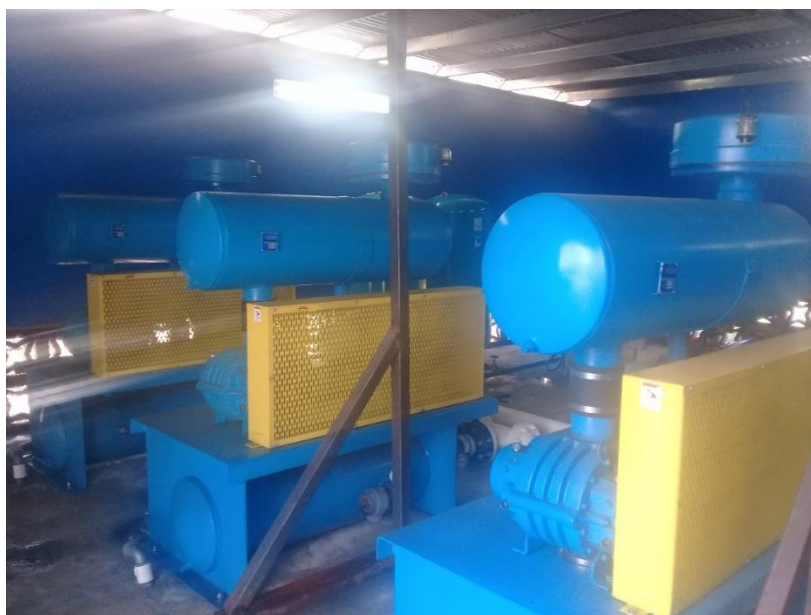
Limpieza de filtros de los sopladores

Limpieza y verificación de los equipos.

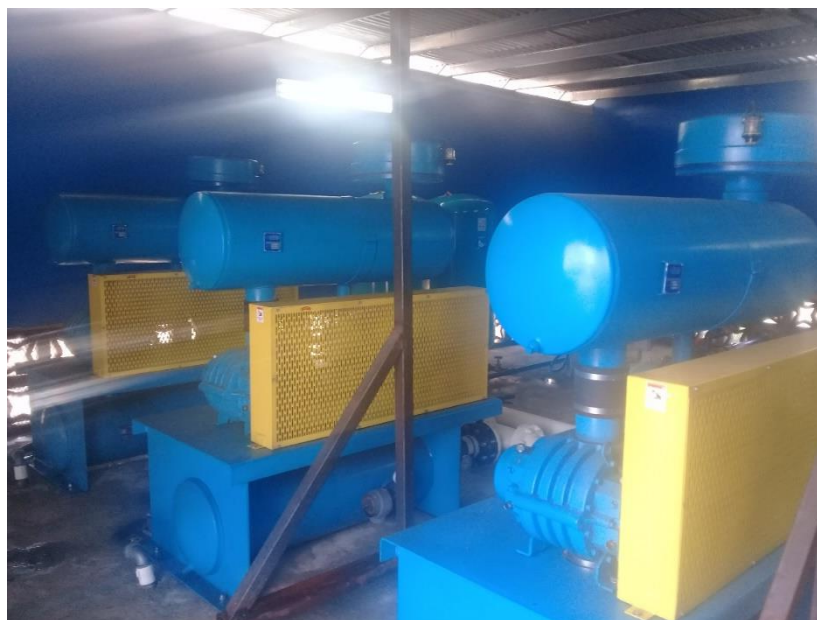
Limpieza de filtros de los sopladores

Limpieza y verificación de los equipos.

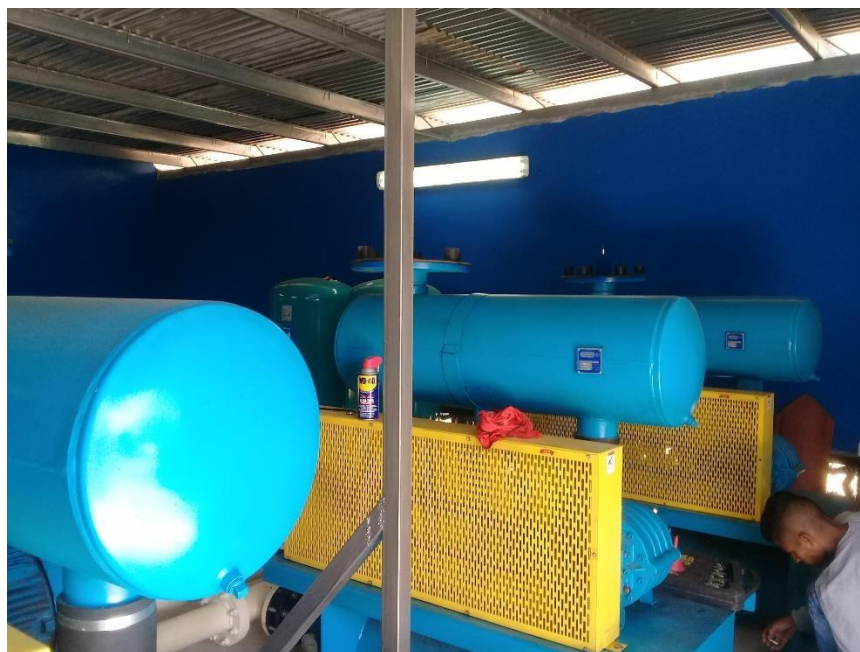
Limpieza de sopladores de aire

Limpieza y verificación de los equipos.

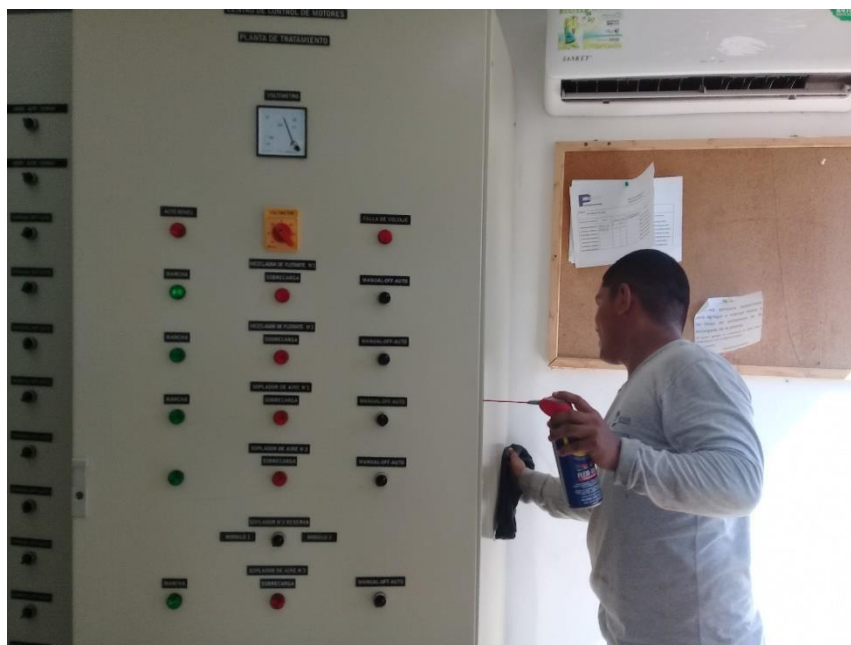
Limpieza de tablero de control

Limpieza y verificación de los equipos.

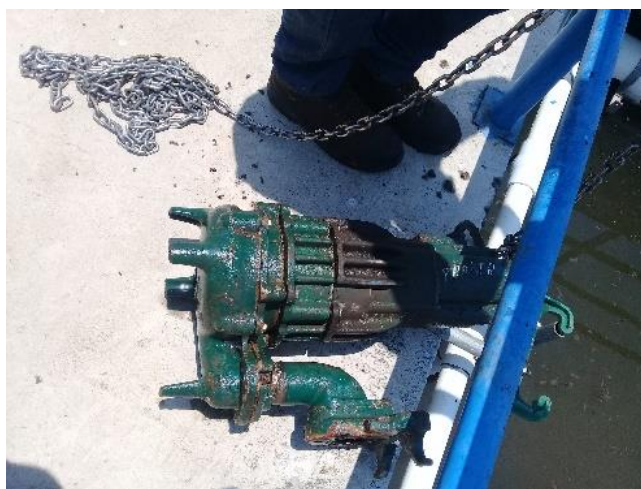
Extracción de la bomba de retorno de lodo #1 ya que se encontraba tapada.

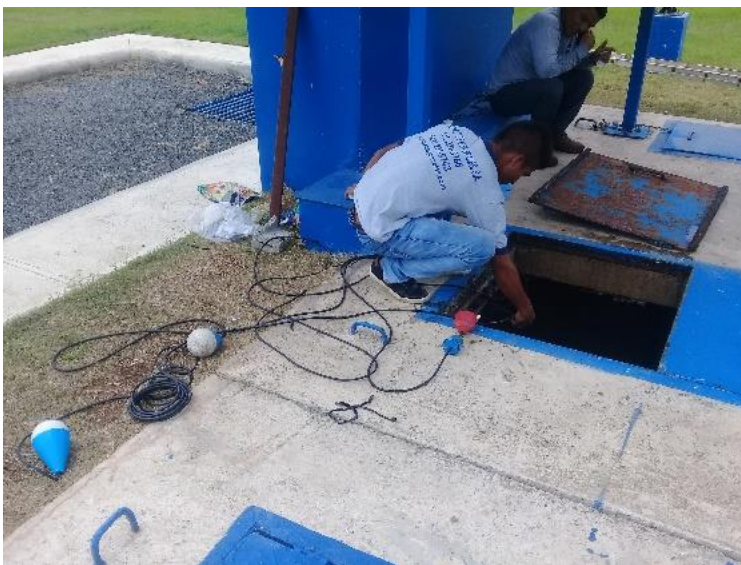
Cambio de boyas.

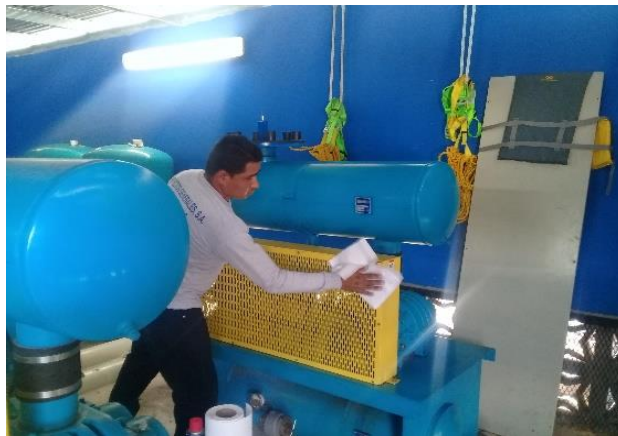
Limpieza de sopladores

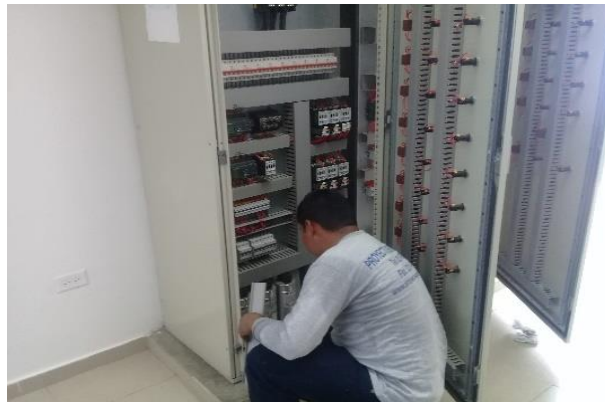
Limpieza de tablero de control

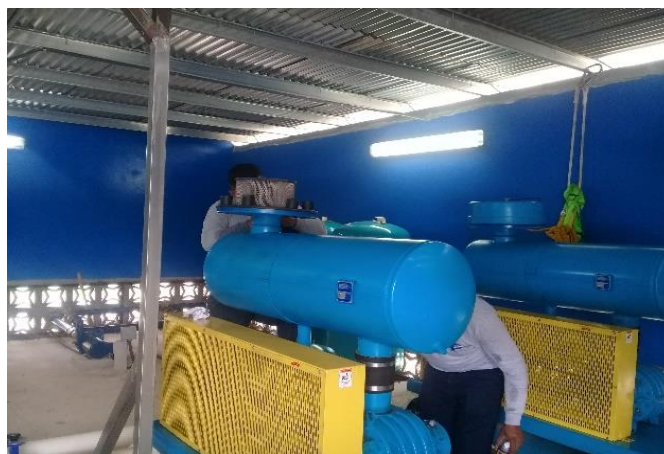
Limpieza de filtro de sopladores

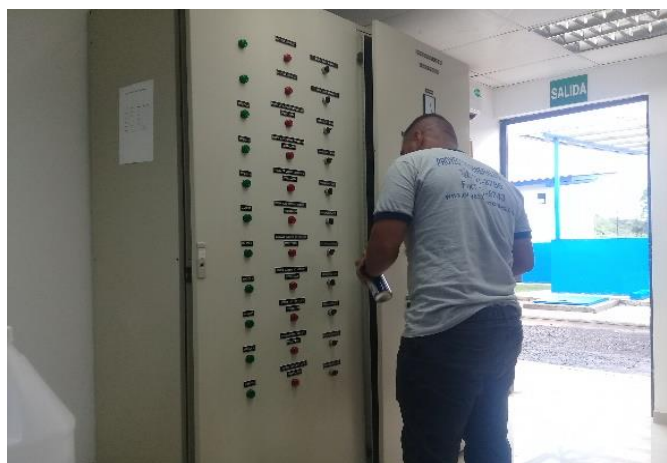
Limpieza del tablero de control.

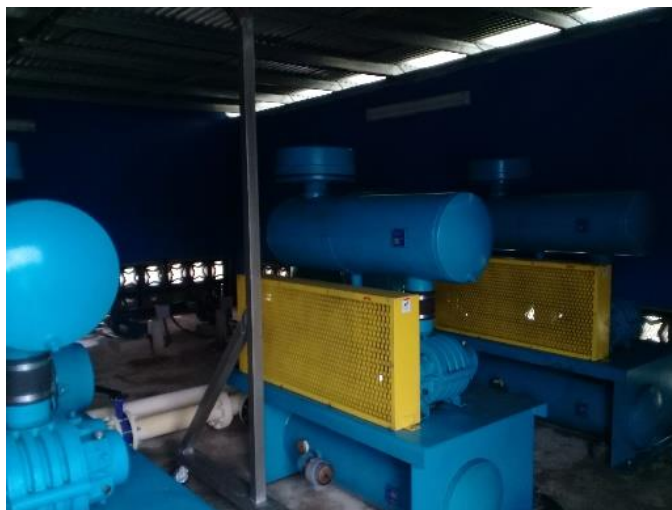
Limpieza de filtros

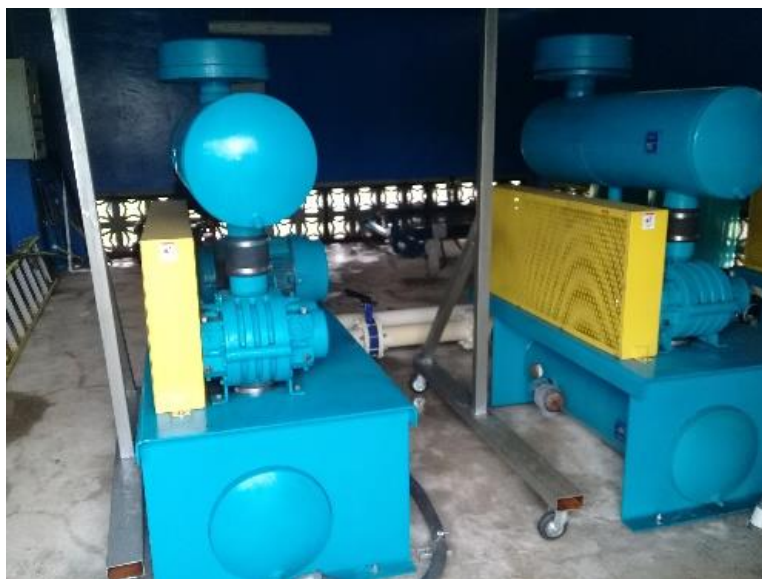
Limpieza de filtro de sopladores

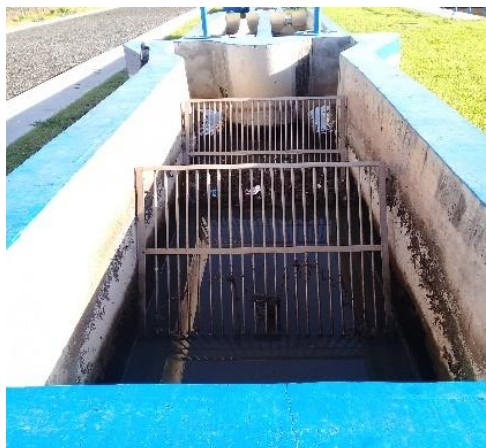
Las rejillas de retención de sólidos: no hay presencia de mucha basura inorgánica en el sistema. El residuo de agua que queda en el perímetro de la cámara se ve bastante limpia y sin olor, lo cual indica que es agua limpia lo que está entrando al sistema.

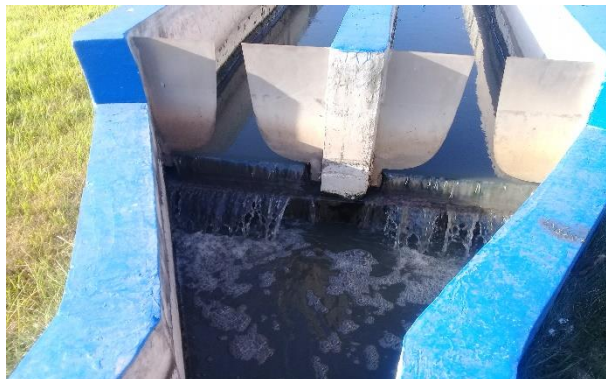
Imagen del agua que estaba entrando al sistema: se aprecia un agua bastante clara y con poco olor a agua residual. El caudal se mantiene en un 30% de la capacidad de la planta debido a que no se están conectando más casas al sistema. Se ha notado una disminución de caudal debido a que el pueblo tiene problemas con la potabilizadora

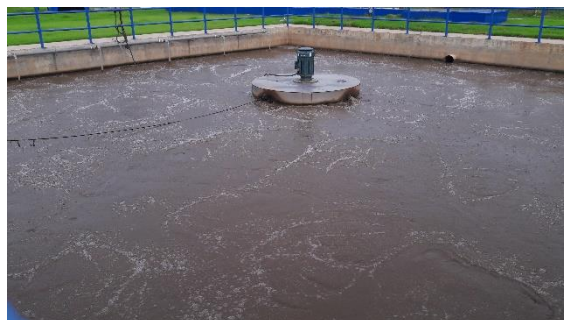
Ambos reactores presentan una coloración chocolate clara y por el aumento de caudal en la entrada se le aumento el tiempo de aireación a ambos reactores.

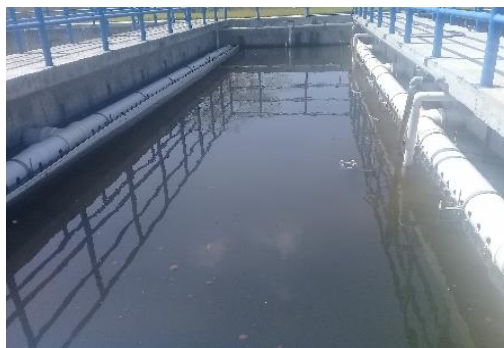
**Sedimentadores:** En estos momentos las cámaras de sedimentación de ambos módulos presentan una coloración bastante clara, pero con una pequeña cantidad de lodos flotantes.

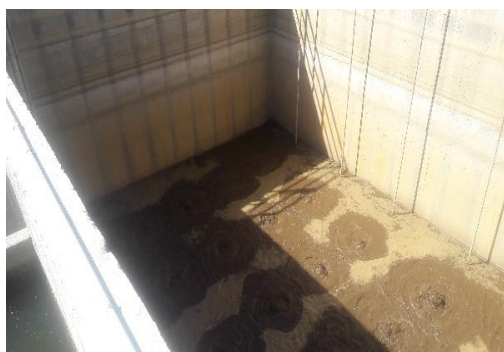
**Digestor de lodo:** en este momento los digestores de ambos módulos se encuentran en su en extracción de lodo.

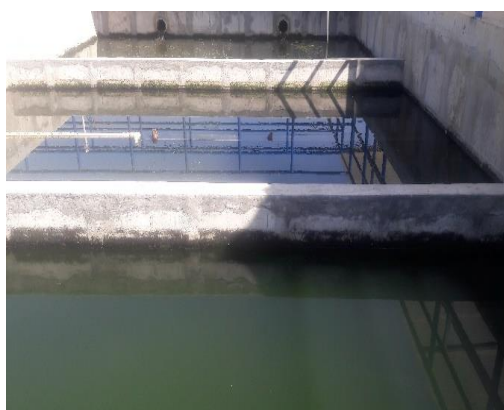
**Cámara de cloración:** en ambas cámaras se presenta una coloración bastante clara y a la cámara de cloro del módulo dos se le extrajo lodo que se sedimenta en el fondo del tanque

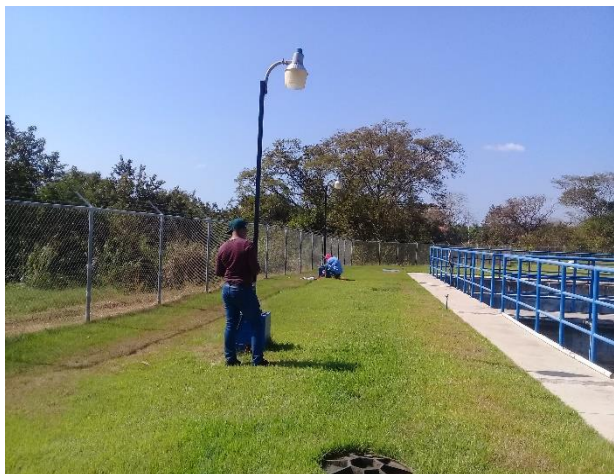
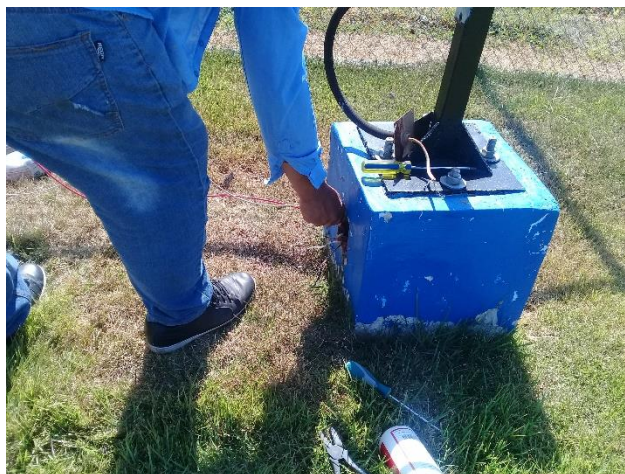
Se repararon las líneas de las lamparas del exterior de la planta ya que las hormigas ocasionaron un corto circuito.

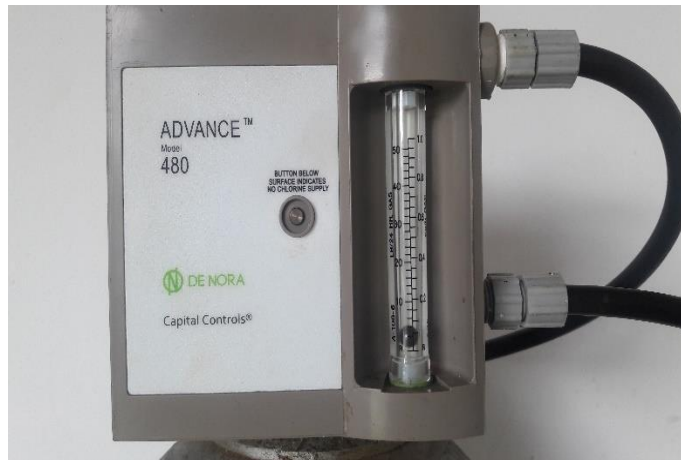
Sistema de dosificación de cloro de la planta de tratamiento: el sistema opera con válvulas solenoide, las cuales operan solo cuando uno de los dos módulos está descargando. Se procedió a la calibración las válvulas.

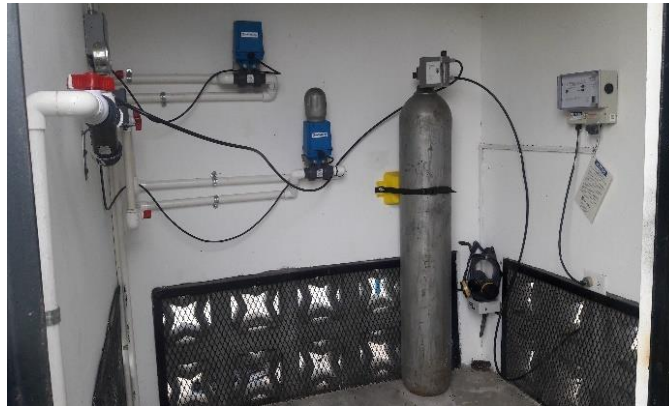
Regulador de cloro gas: se está dosificando alrededor de 5 libras de cloro por día, pero en estos momentos se encuentra al mínimo debido a que hay una baja de caudal

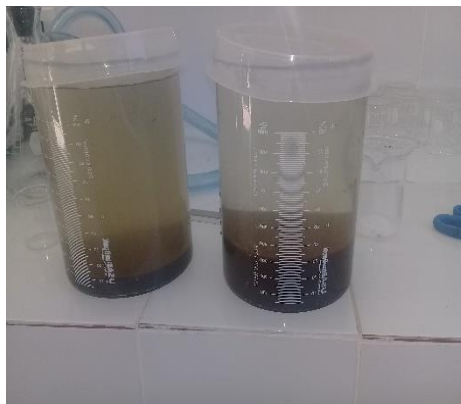
Prueba de Sedimentación: las partículas lograron precipitarse en 15 minutos. Se puede observar que en ambos reactores se presenta filtraciones de tierra.

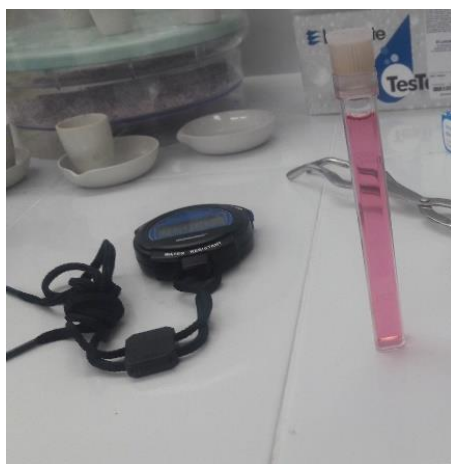
Prueba de cloración en la descarga: Los niveles de cloro residual en estos momentos están bajos debido las filtraciones de grasa del sistema.

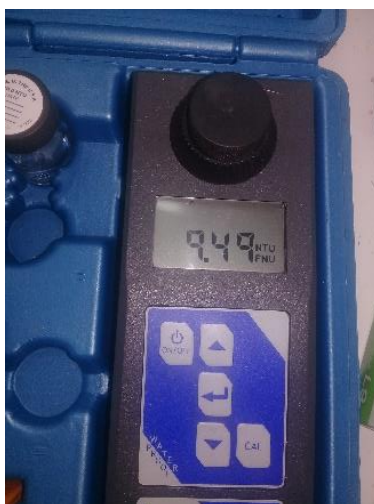
Prueba de Turbiedad en la descarga: en estos momentos el sistema

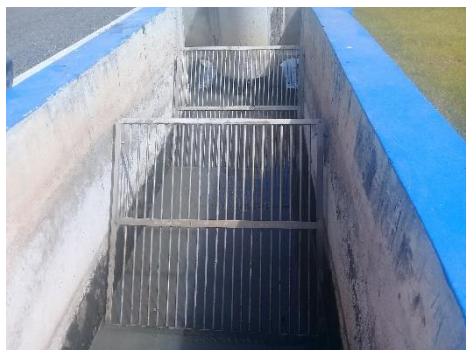
Limpieza de rejillas

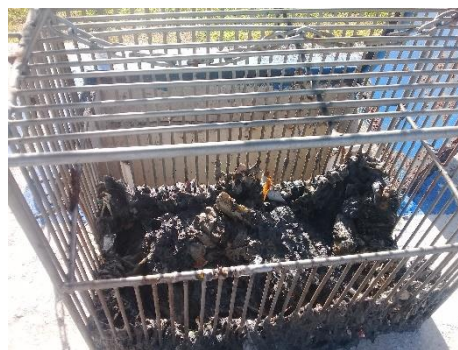
Limpieza de la canasta

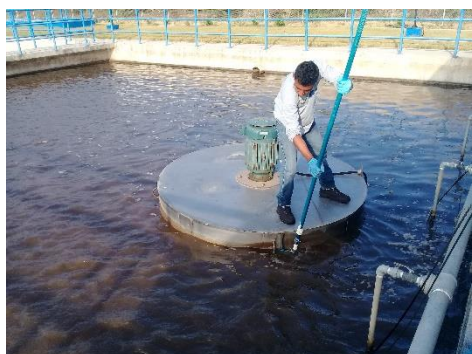
Limpieza del mezclador

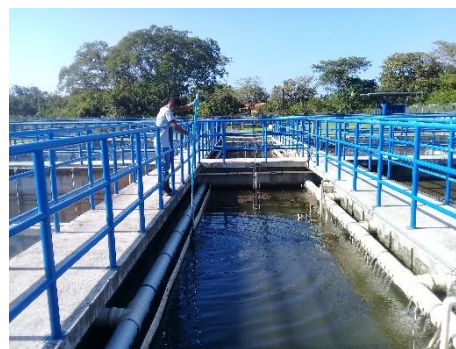
Limpieza de vertedero

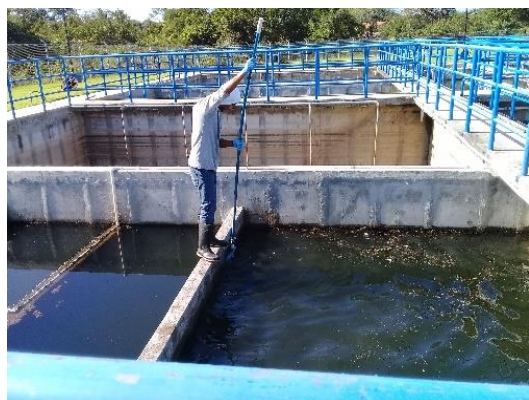
Limpieza de la cámara de cloración

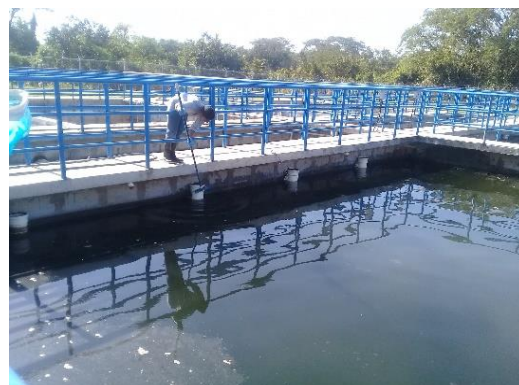
Cepillado de paredes

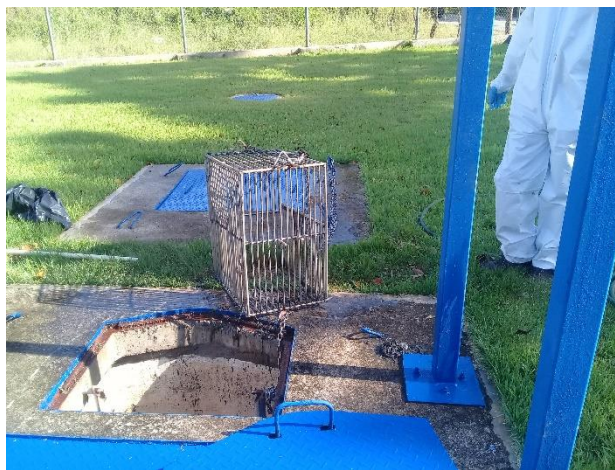
Limpieza de la canasta de retención de sólidos.

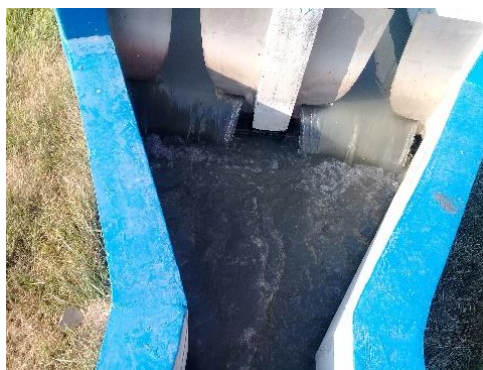
Imagen del agua que estaba entrando al sistema: se aprecia un agua bastante clara y con poco olor a agua residual. El caudal se mantiene en un 30% de la capacidad de la planta debido a que no se están conectando más casas al sistema. Se ha notado una disminución de caudal debido a que el pueblo tiene problemas con la potabilizadora.

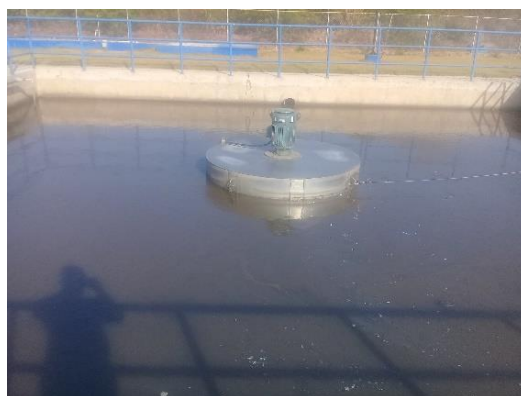
Ambos reactores presentan una coloración chocolate clara y por el aumento de caudal en la entrada se le aumento el tiempo de aireación a ambos reactores.

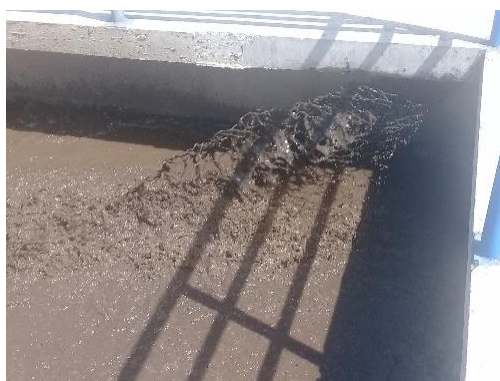
Retorno de lodo: un porcentaje del lodo existente se usa para la activación de bacterias la coloración está bastante clara debido a que está entrando poca carga al sistema.

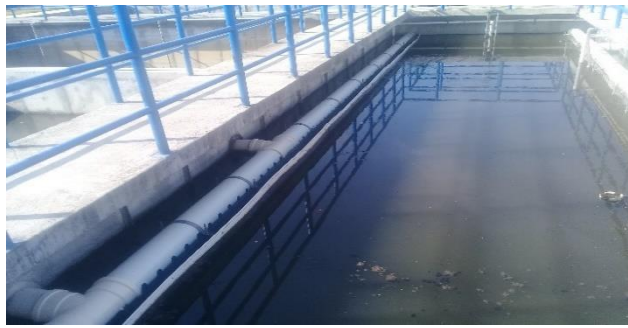
Sedimentadores: En estos momentos las cámaras de sedimentación de ambos módulos presentan una coloración bastante clara, pero con una pequeña cantidad de lodos flotantes.

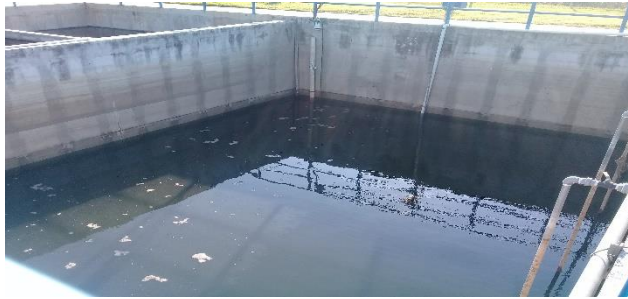
Digestor de lodo: en este momento los digestores de ambos módulos se encuentran en su en extracción de lodo.

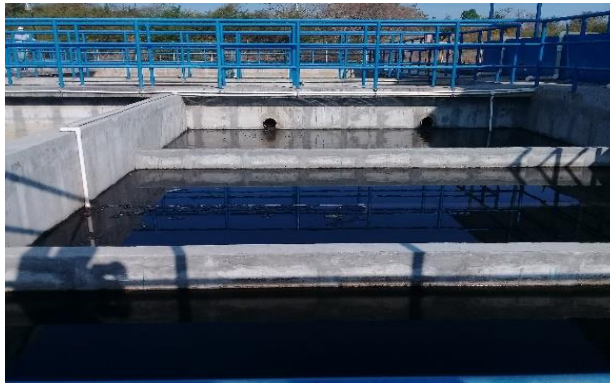
Cámara de cloración: en ambas cámaras se presenta una coloración bastante clara y a la cámara de cloro del módulo dos se le extrajo lodo que se sedimenta en el fondo del tanque.

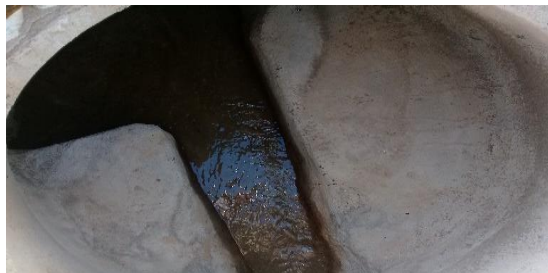
Punto de recolección de muestra en la descarga de la planta.

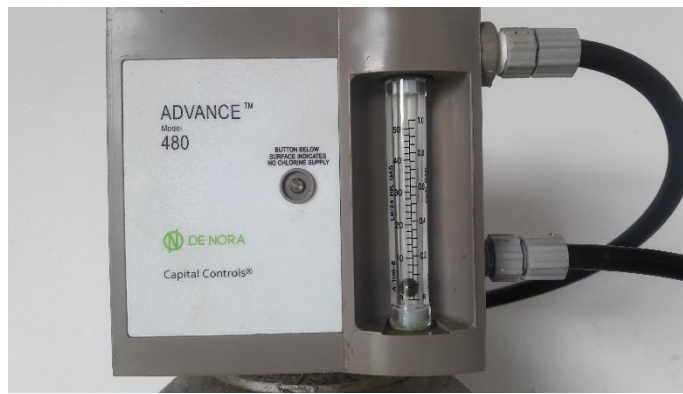
Sistema de dosificación de cloro de la planta de tratamiento: el sistema opera con válvulas solenoide, las cuales operan solo cuando uno de los dos módulos está descargando. Se procedió a la calibración las válvulas.

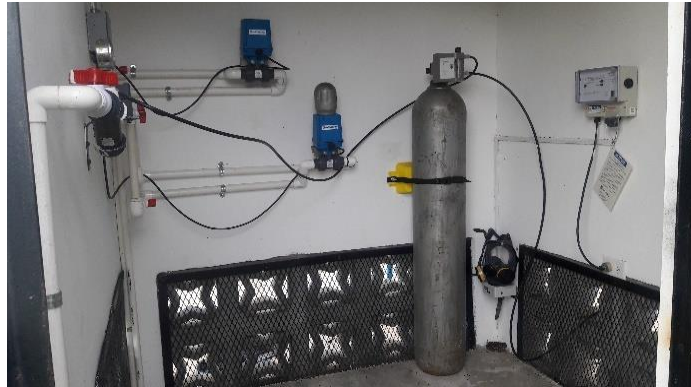
Regulador de cloro gas: se está dosificando alrededor de 5 libras de cloro por día, pero en estos momentos se encuentra al mínimo debido a que hay una baja de caudal

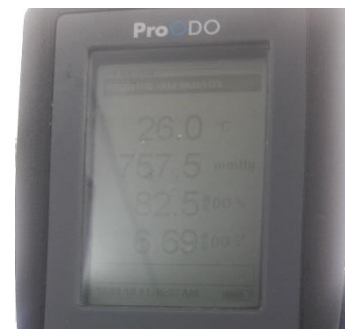
REACTOR 1

Prueba de Oxígeno Disuelto en el reactor: al realizar las mediciones logramos determinar que el sistema tiene mucha oxigenación. En vista de esto decidimos bajar los tiempos de operación de los sopladores de aire y aumentar los tiempos de mezclado.
