A continuación se presenta el **Informe Semestral N°6**, de Seguimiento Ambiental de la Fase de **Operación y Mantenimiento** en cumplimiento de las medidas de mitigación contempladas en el Plan de Manejo Ambiental a través de la Resolución DIEORA IA- 053- 2013, del 28 de marzo de 2013, que aprueba la Autoridad Nacional del Ambiente (ANAM) y el INSTITUTO DE ACUEDUCTOS Y ALCANTARILLADOS NACIONALES - IDAAN., el proyecto “**Construcción del Sistema de Alcantarillado Sanitario de Parita, Provincia de Herrera- incluye 2 Estaciones de Bombeo y una planta de tratamiento**”, según Estudio de Impacto Ambiental, Categoría II,

El presente Informe, corresponde al Informe Semestral de Seguimiento Ambiental, N° 6, del periodo del 1 de enero al 30 de junio de 2019.

### **Planta de Tratamiento de Aguas Residuales:**

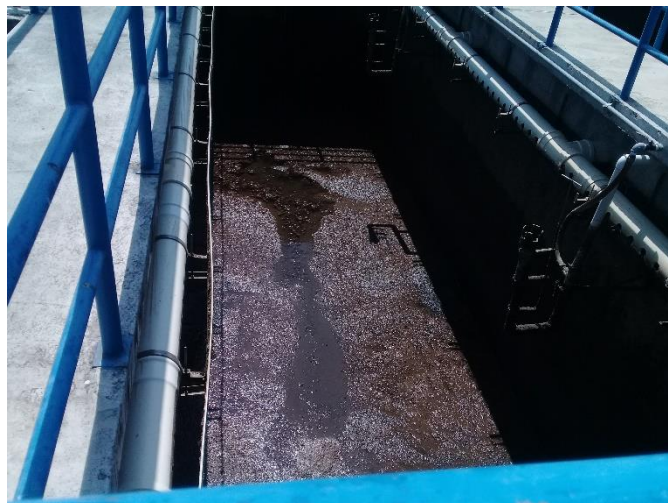
Se extrajo lodo de la cámara de sedimentadores del módulo #1

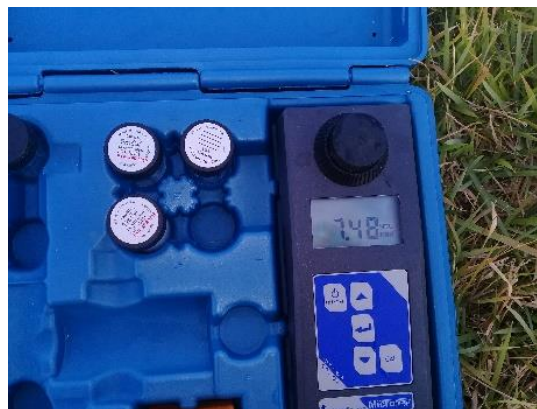
Prueba de Turbiedad en la descarga: en estos momentos el sistema

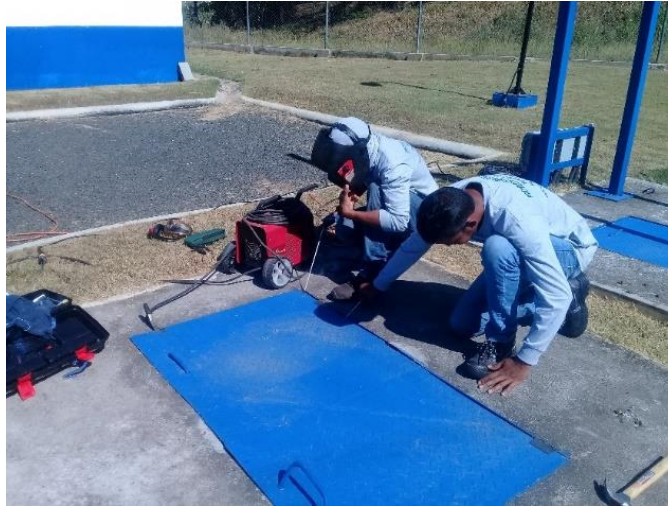
Se le coloco bisagras a las tapas de metal.

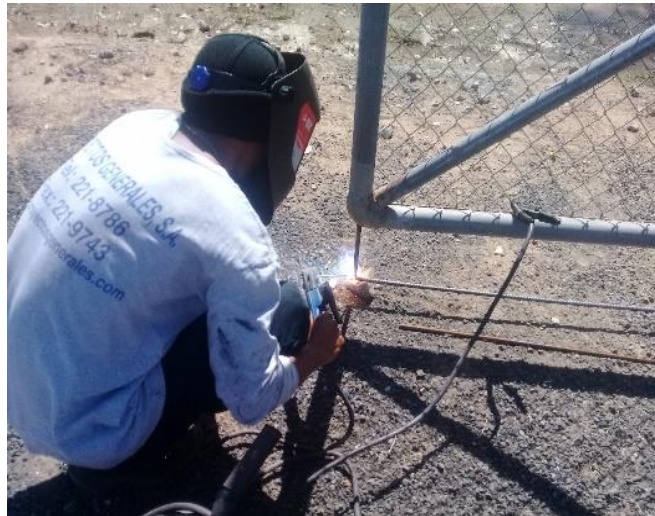
Reparación del portón de entrada.

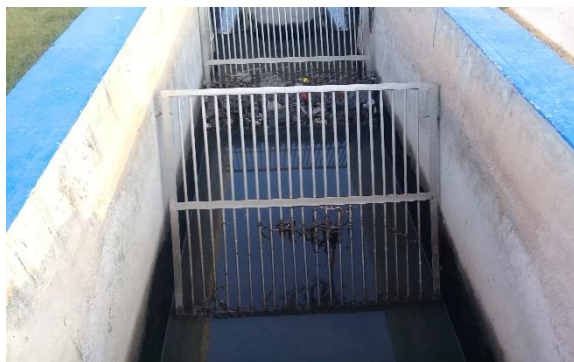
Las rejillas de retención de sólidos: no hay presencia de mucha basura inorgánica en el sistema. El residuo de agua que queda en el perímetro de la cámara se ve bastante limpia y sin olor, lo cual indica que es agua limpia lo que está entrando al sistema.

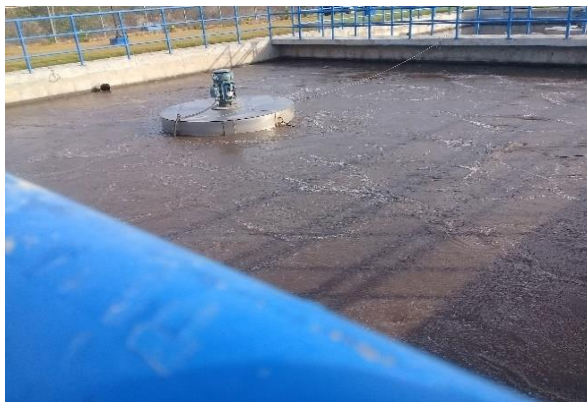
Ambos reactores presentan una coloración chocolate clara y por el aumento de caudal en la entrada se le aumento el tiempo de aireación a ambos reactores.

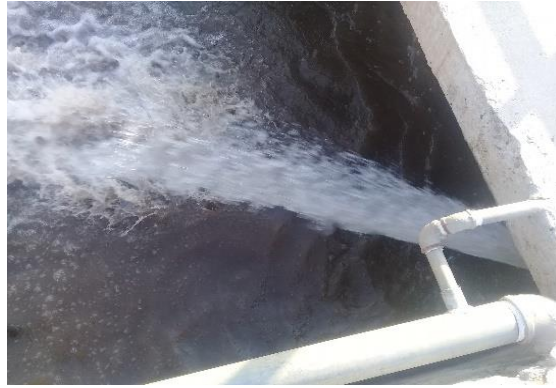
Retorno de lodo: un porcentaje del lodo existente se usa para la activación de bacterias la coloración está bastante clara debido a que está entrando poca carga al sistema.

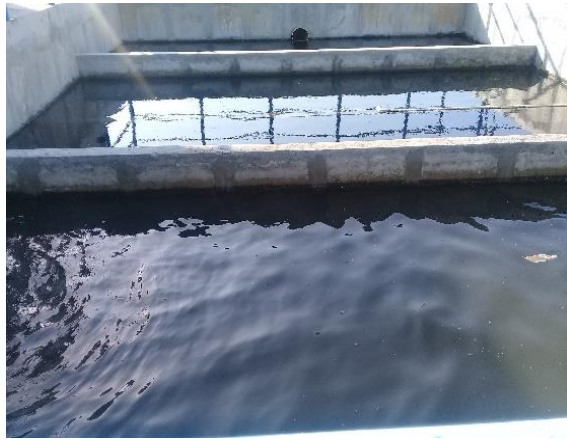
Cámara de cloración: en ambas cámaras se presenta una coloración bastante clara y a la cámara de cloro del módulo dos se le extrajo lodo que se sedimenta en el fondo del tanque

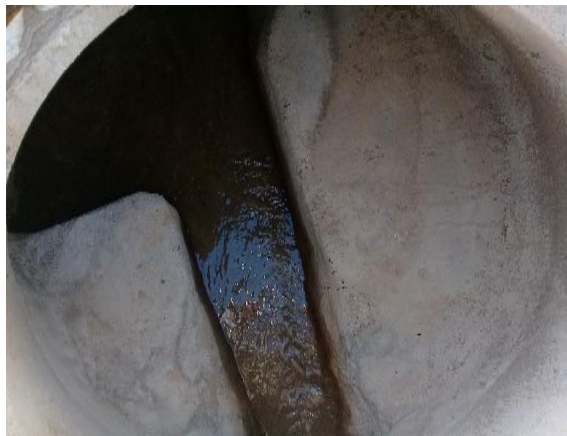
Punto de recolección de muestra en la descarga de la planta.

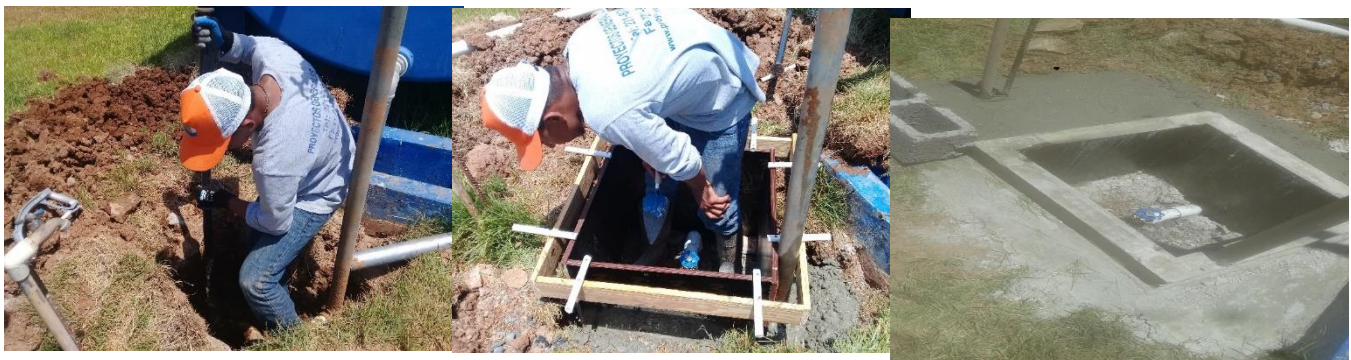
Reparación y mejoras de la entrada al tanque de reserva.

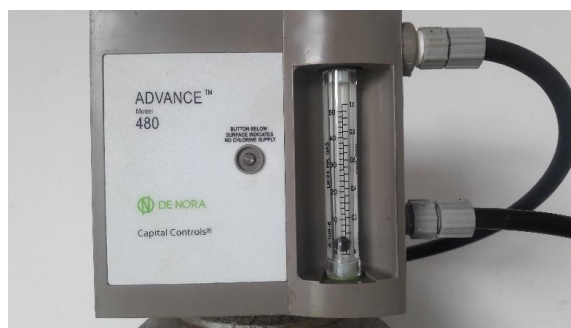
Sistema de dosificación de cloro de la planta de tratamiento: el sistema opera con válvulas solenoide, las cuales operan solo cuando uno de los dos módulos está descargando. Se procedió a la calibración las válvulas.

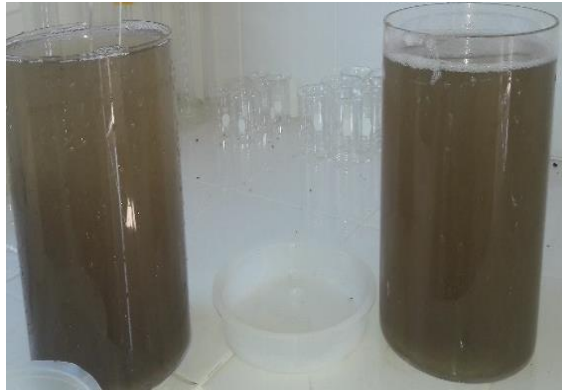
Prueba de Sedimentación: las partículas lograron precipitarse en 15 minutos. Se puede observar que en ambos reactores se presenta filtraciones de tierra.

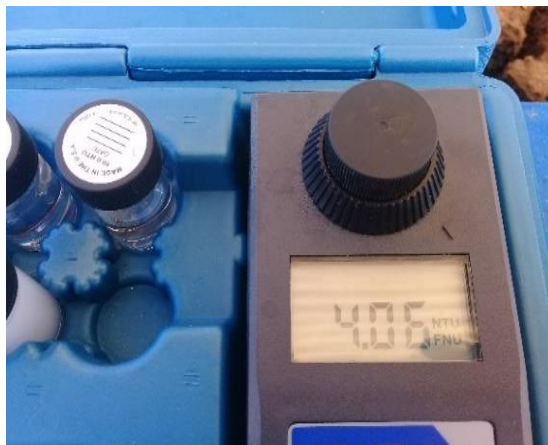
Prueba de Turbiedad en la descarga: en estos momentos el sistema

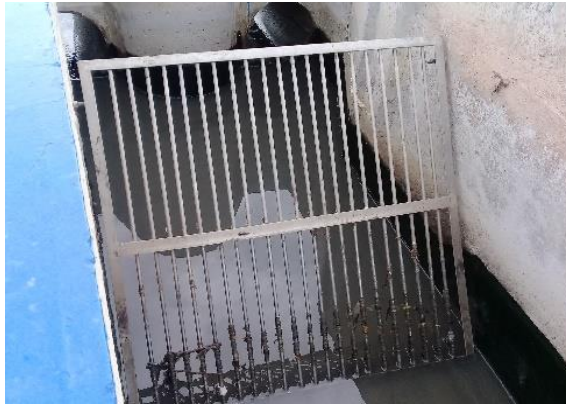
Las rejillas de retención de sólidos: no hay presencia de mucha basura inorgánica en el sistema. El residuo de agua que queda en el perímetro de la cámara se ve bastante limpia y sin olor, lo cual indica que es agua limpia lo que está entrando al sistema.

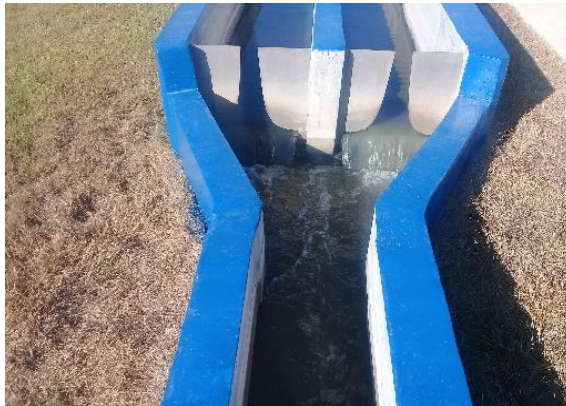
Imagen del agua que estaba entrando al sistema: se aprecia un agua bastante clara. El caudal se mantiene en un 30% de la capacidad de la planta debido a que no se están conectando más casas al sistema.

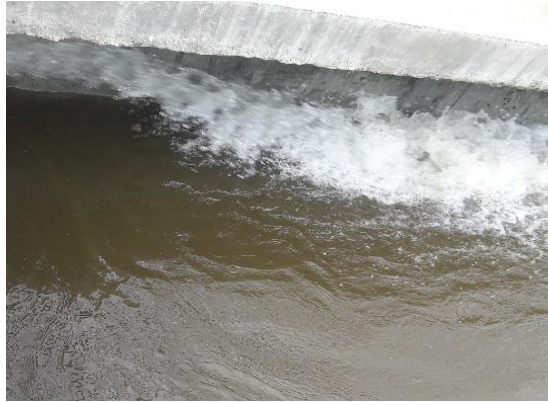
Retorno de lodo: un porcentaje del lodo existente se usa para la activación de bacterias. La coloración está bastante clara debido a que los lodos se están quedando en las paredes de la cámara de los sedimentadores.

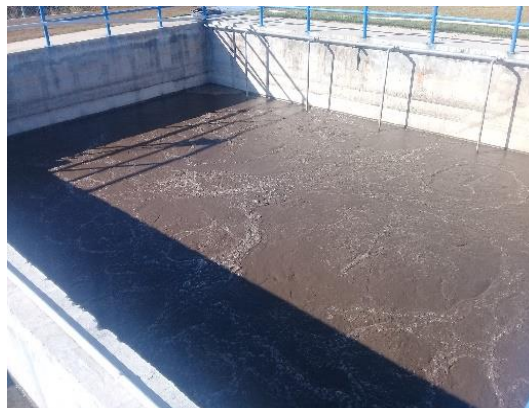
Digestor de lodo: los digestores están casi a su máxima capacidad debido a las extracciones de lodos en las cámaras de sedimentación y cloración del módulo N°1.

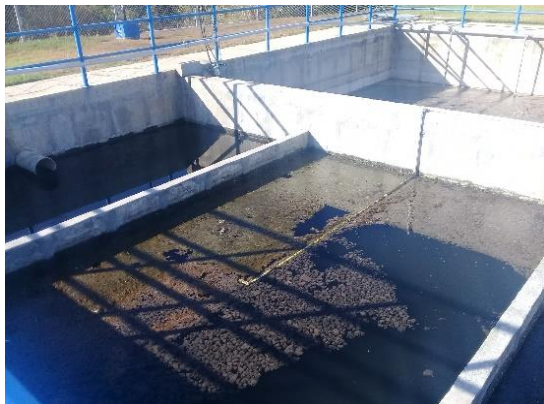
Cámara de cloración: en ambas cámaras se presenta una coloración bastante clara pero con una considerable cantidad de lodos flotantes producto de arrastres del sistema la cual se recomienda secar la cámara y extraer el lodo sedimentado en el fondo del tanque. En la cámara de cloración N°1 ya se inicio con el trabajo

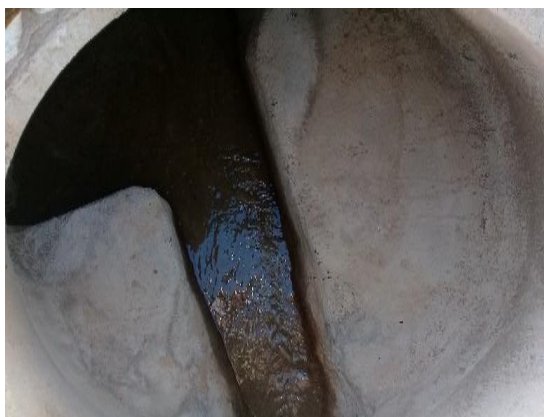
Punto de recolección de muestra en la descarga de la planta.

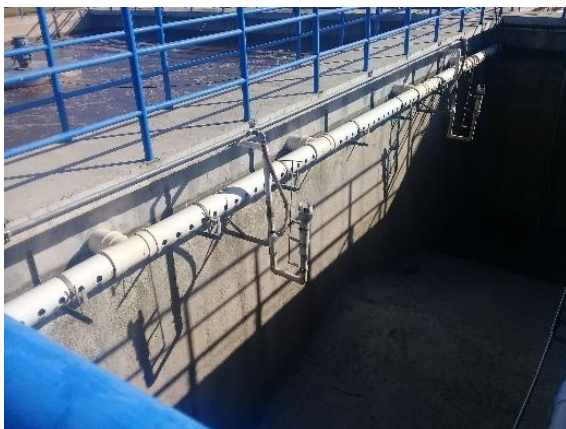
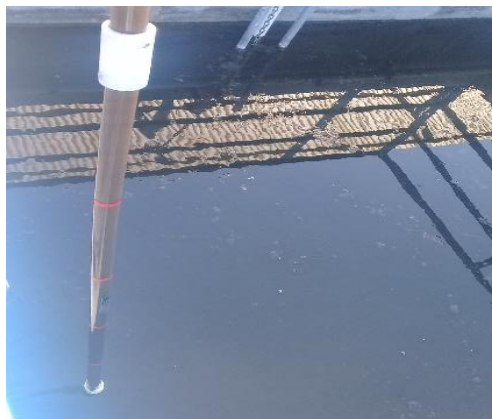
Se realizo la extracción de lodo a la cámara de sedimentación del módulo N°1 la cual presentaba un excedente de lodos flotantes que al realizar la medición de lodo dio más de 6 pies de lodo.

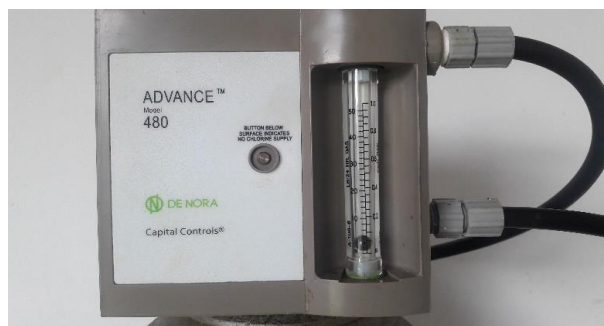
Sistema de dosificación de cloro de la planta de tratamiento: el sistema opera con válvulas solenoide, las cuales operan solo cuando uno de los dos módulos está descargando. Se procedió a la calibración las válvulas.

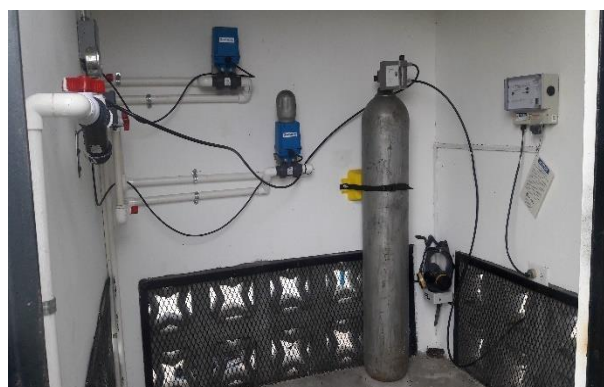
Regulador de cloro gas: se está dosificando alrededor de 5 libras de cloro por día, pero en estos momentos se encuentra al mínimo debido a que hay una baja de caudal

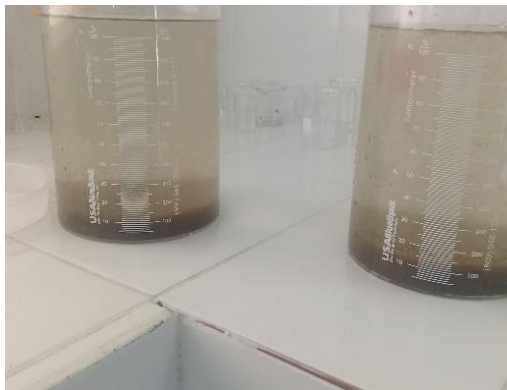
Prueba de Sedimentación: las partículas lograron precipitarse en 15 minutos. Se puede observar que en ambos reactores se presenta filtraciones de tierra.

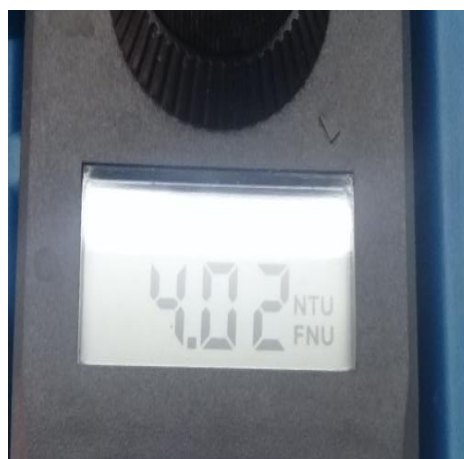
Prueba de Turbiedad en la descarga: en estos momentos el sistema

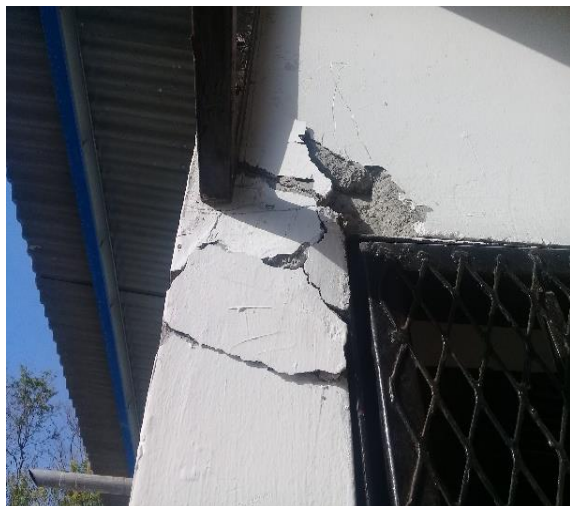
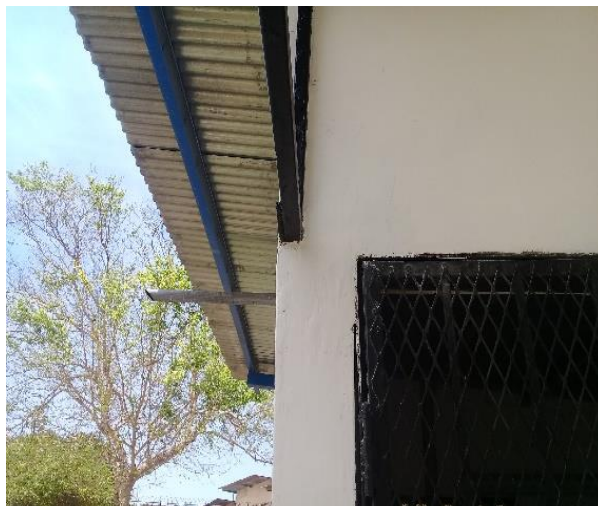
Reparación de paredes

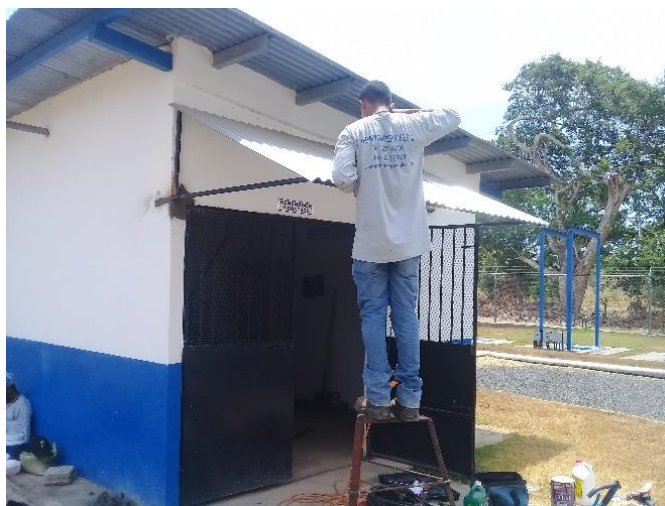
Reparación de aleros

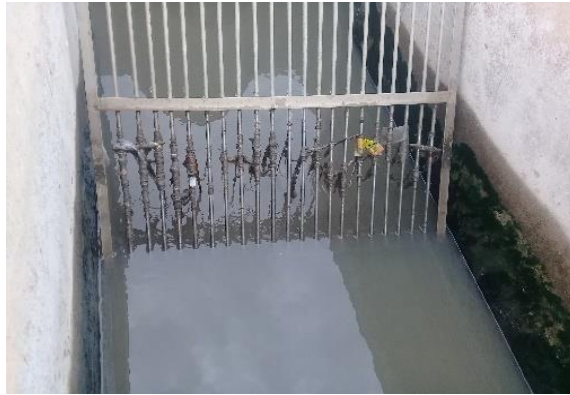
Las rejillas de retención de sólidos: no hay presencia de mucha basura inorgánica en el sistema. El residuo de agua que queda en el perímetro de la cámara se ve bastante limpia y sin olor, lo cual indica que es agua limpia lo que está entrando al sistema.

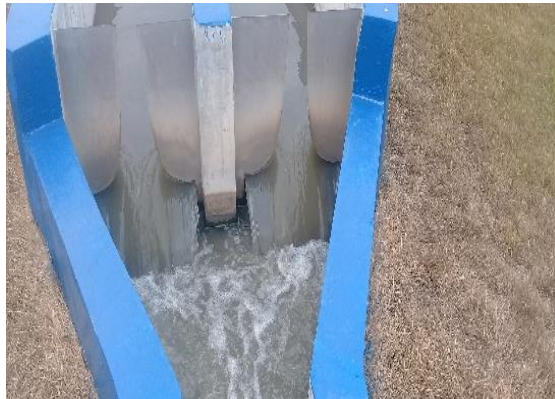
Imagen del agua que estaba entrando al sistema: se aprecia un agua bastante clara y con poco olor a agua residual. El caudal se mantiene en un 30% de la capacidad de la planta debido a que no se están conectando más casas al sistema.

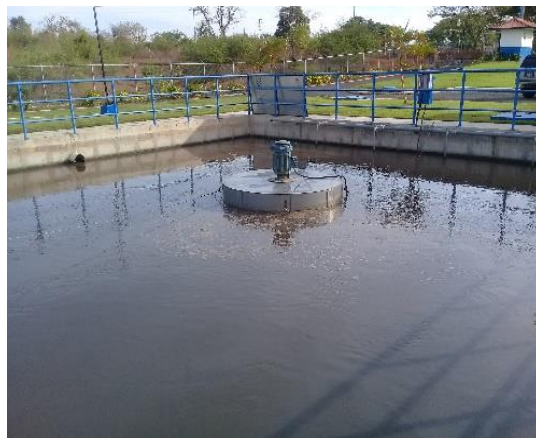
Ambos reactores presentan una coloración chocolate clara y por el aumento de caudal en la entrada se le aumento el tiempo de aireación a ambos reactores.

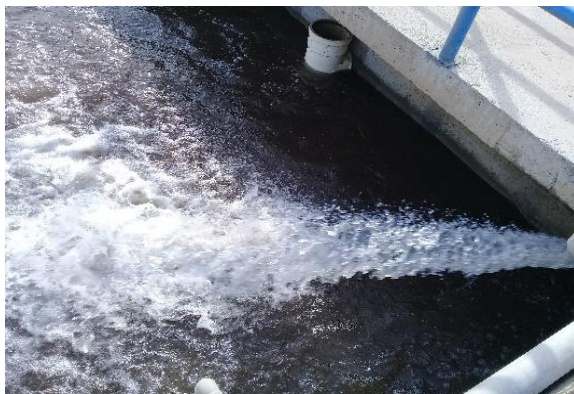
Retorno de lodo: un porcentaje del lodo existente se usa para la activación de bacterias. La coloración está bastante clara debido a que los lodos se están quedando en las paredes de la cámara de los sedimentadores.

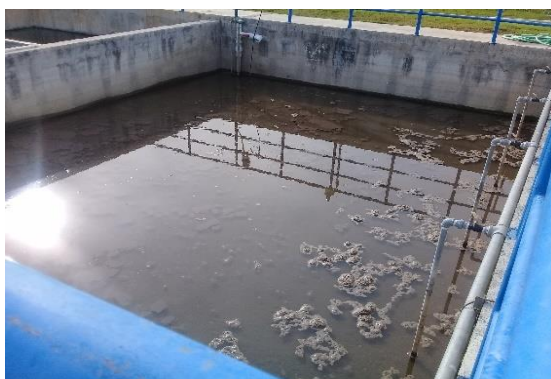
Digestor de lodo: los digestores están a su máxima capacidad debido a las extracciones de lodos en las cámaras de sedimentación y cloración del módulo N°1. Se está enviando lodo a los lechos de secado para vaciarlos y realizar la limpieza del modulo dos

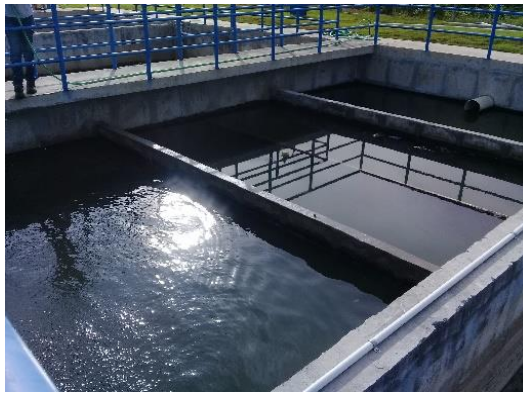
**Cámara de cloración:** en ambas cámaras se presenta una coloración bastante clara, pero con una considerable cantidad de lodos flotantes producto de arrastres del sistema la cual se recomienda secar la cámara y extraer el lodo sedimentado en el fondo del tanque.

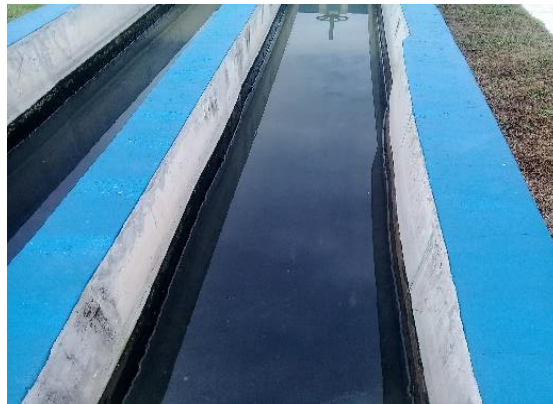
**Desarenadores:** ambos canales de desarenación es tan llenos, se recomienda comenzar con la limpieza, para ello se necesitará una bomba de achique para extraer el agua y dejar solo el sedimento de arena.

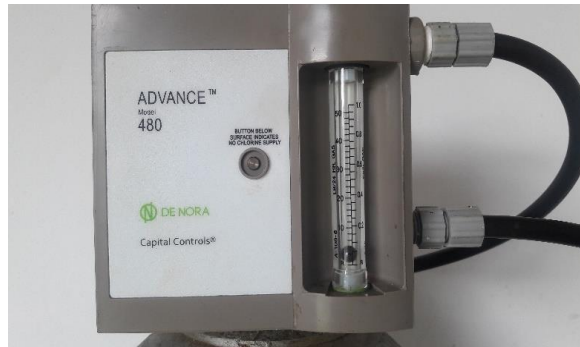
Sistema de dosificación de cloro de la planta de tratamiento: el sistema opera con válvulas solenoide, las cuales operan solo cuando uno de los dos módulos está descargando. Se procedió a la calibración las válvulas.

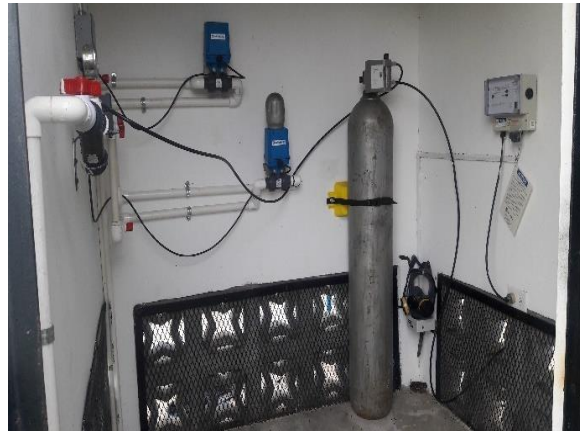
Regulador de cloro gas: se está dosificando alrededor de 5 libras de cloro por día, pero en estos momentos se encuentra al mínimo debido a que hay una baja de caudal

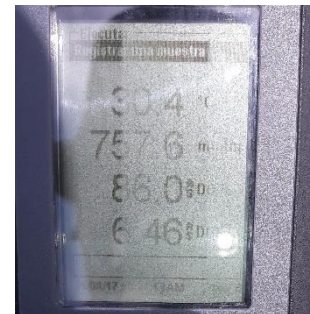
REACTOR 1

Prueba de Oxígeno Disuelto en el reactor: al realizar las mediciones logramos determinar que el sistema tiene mucha oxigenación. En vista de esto decidimos bajar los tiempos de operación de los sopladores de aire y aumentar los tiempos de mezclado.

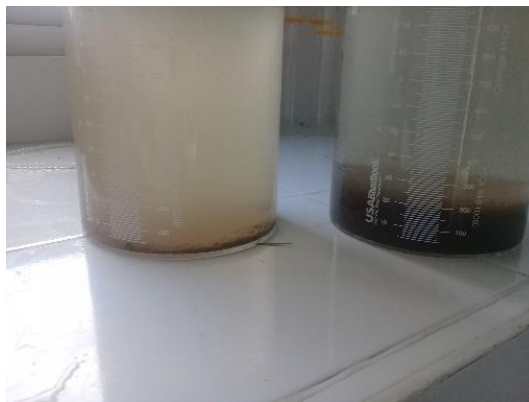
Prueba de Sedimentación: las partículas lograron precipitarse en 15 minutos. Se puede observar que en ambos reactores se presenta filtraciones de tierra.

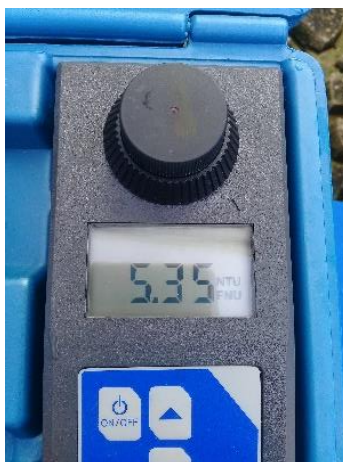
Prueba de cloración en la descarga: los niveles de cloro residual en la cámara de cloración N°2 están más bajos en comparación con el cloro residual de la descarga del modulo N°1 debido a que la válvula solenoide que controla la entrada de cloro al módulo dos tiene problemas con la programación abre y cierra sin haber inyectado el cloro suficiente para la eliminación de bacterias.

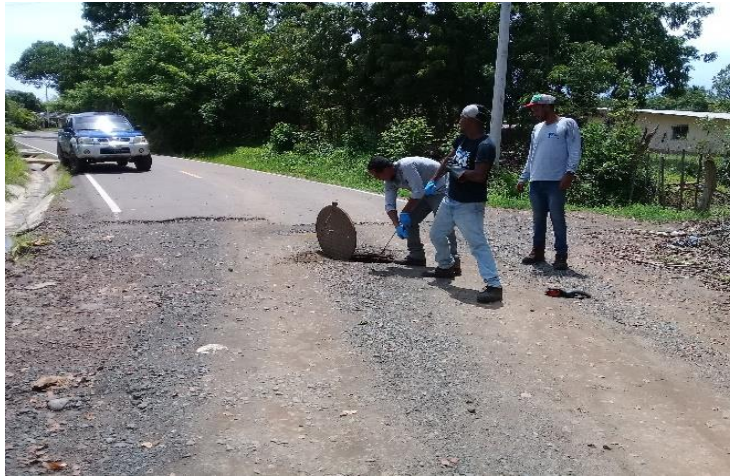
Destape de una obstrucción en el CI de la entrada que va al foso de bombeo

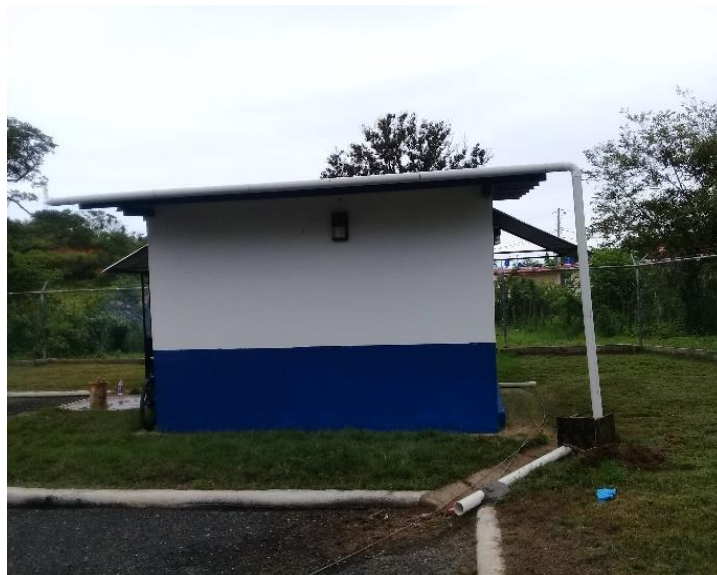
Se colocó un caño para el drenaje de las aguas pluviales.

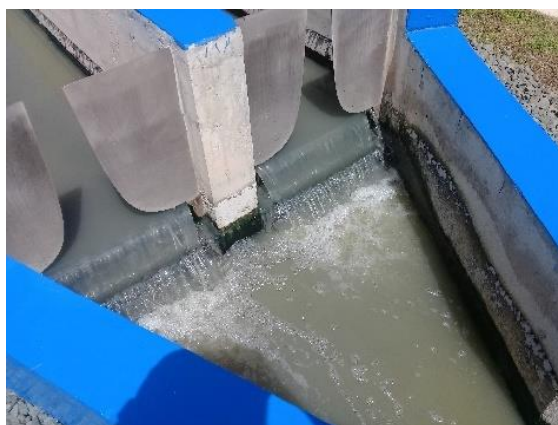
Imagen del agua que estaba entrando al sistema: se aprecia un agua bastante clara y con poco olor a agua residual. El caudal se mantiene en un 30% de la capacidad de la planta debido a que no se están conectando más casas al sistema.

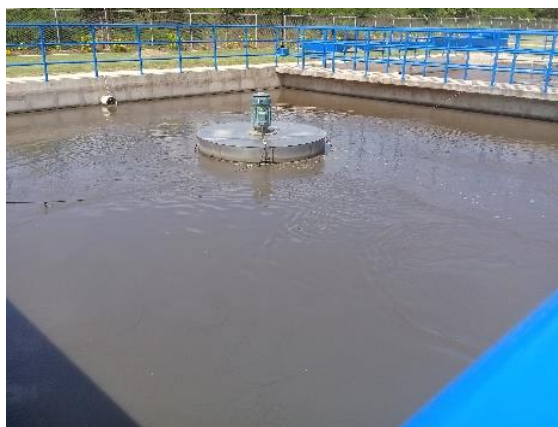
Ambos reactores presentan una coloración chocolate clara y por el aumento de caudal en la entrada se le aumento el tiempo de aireación a ambos reactores.

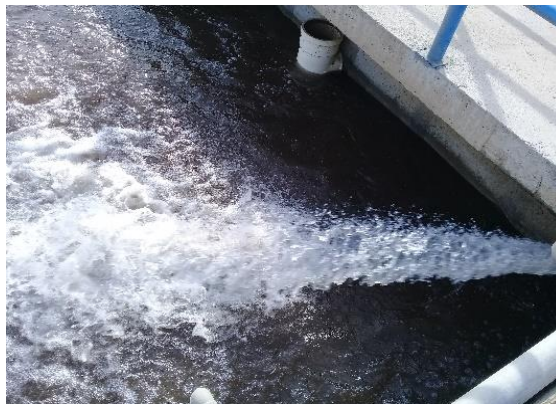
Retorno de lodo: un porcentaje del lodo existente se usa para la activación de bacterias. La coloración está bastante clara debido a que los lodos se están quedando en las paredes de la cámara de los sedimentadores.

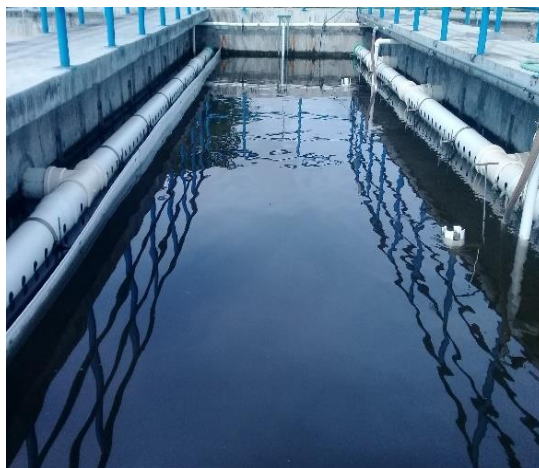
Sedimentadores: En estos momentos las cámaras de sedimentación del módulo dos presentan una coloración bastante clara, pero con una cantidad considerable de lodos flotantes de color negro, lo cual se recomienda empezar a mandar lodo para los digestores de lodo.

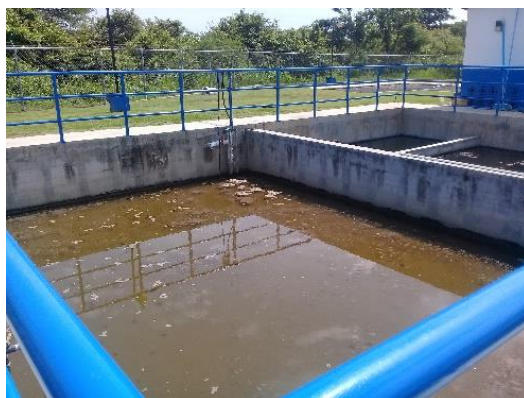
Digestor de lodo: los digestores están a su máxima capacidad debido a las extracciones de lodos en las cámaras de sedimentación y cloración del módulo N°1. Se está enviando lodo a los lechos de secado para vaciarlos y realizar la limpieza del módulo dos

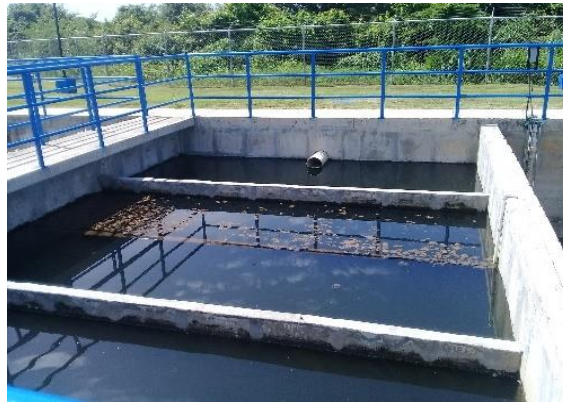
Cámara de cloración: en ambas cámaras se presenta una coloración bastante clara, pero con una considerable cantidad de lodos flotantes producto de arrastres del sistema la cual se recomienda secar la cámara y extraer el lodo sedimentado en el fondo del tanque.

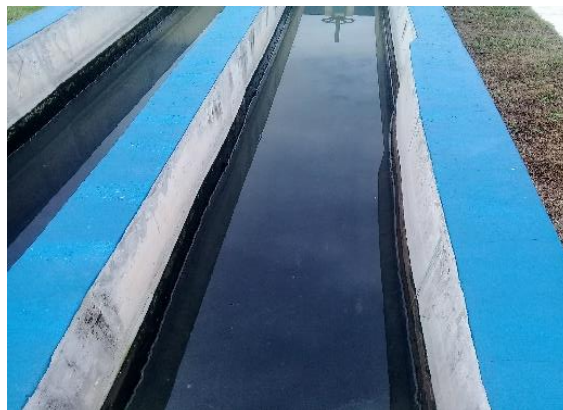
**Desarenadores:** ambos canales de desarenación es tan llenos, se recomienda comenzar con la limpieza, para ello se necesitará una bomba de achique para extraer el agua y dejar solo el sedimento de arena.

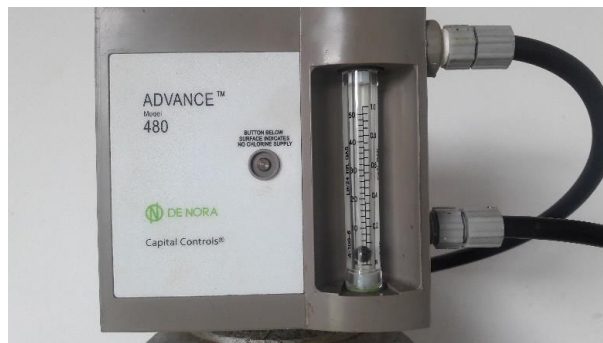
Sistema de dosificación de cloro de la planta de tratamiento: el sistema opera con válvulas solenoide, las cuales operan solo cuando uno de los dos módulos está descargando. Se procedió a la calibración las válvulas.

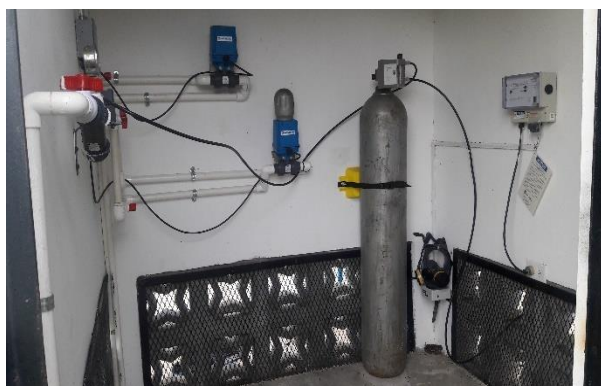
Regulador de cloro gas: se está dosificando alrededor de 5 libras de cloro por día, pero en estos momentos se encuentra al mínimo debido a que hay una baja de caudal

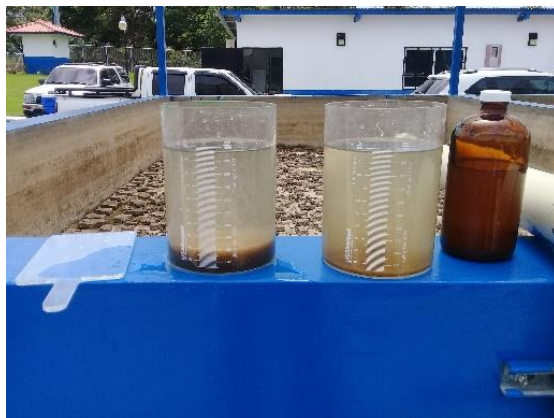
Prueba de Sedimentación: las partículas lograron precipitarse en 15 minutos. Se puede observar que en ambos reactores se presenta filtraciones de tierra.

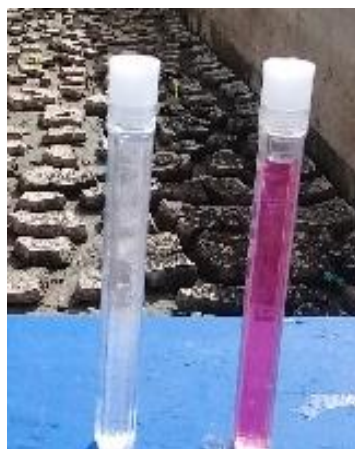
Prueba de cloración en la descarga: los niveles de cloro residual en la cámara de cloración N°2 están más bajos en comparación con el cloro residual de la descarga del módulo N°1 debido a que la válvula solenoide que controla la entrada de cloro al módulo dos tiene problemas con la programación abre y cierra sin haber inyectado el cloro suficiente para la eliminación de bacterias.

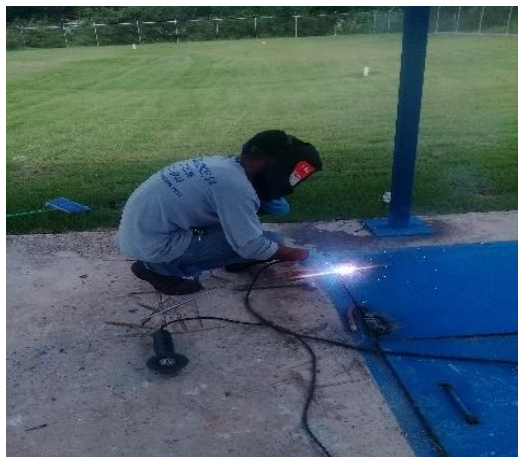
Reparación de las bisagras

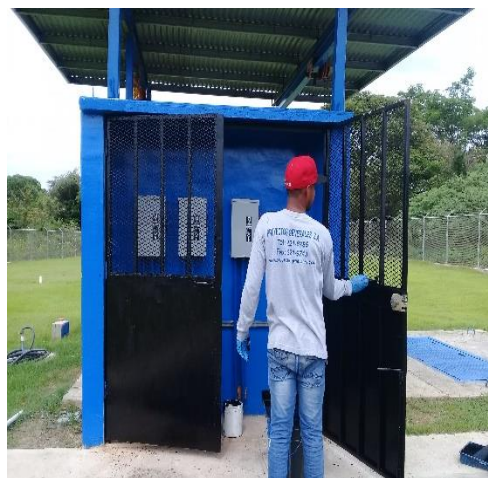
Pintar estructuras

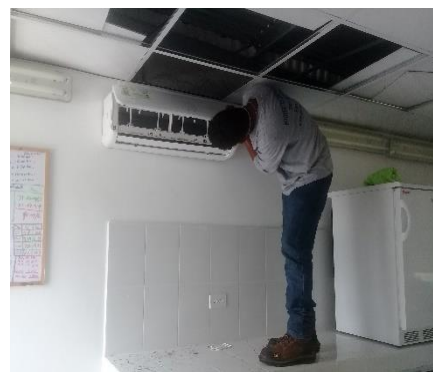
Mantenimiento de aire acondicionado

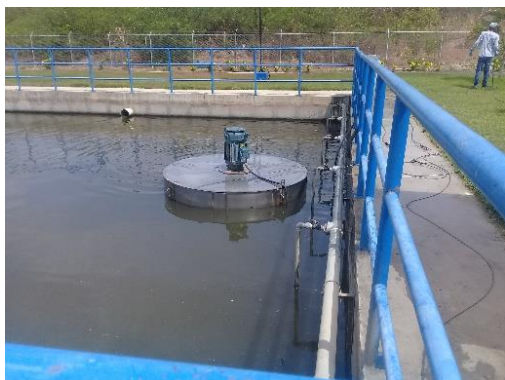
Limpieza de mezcladores y tensores

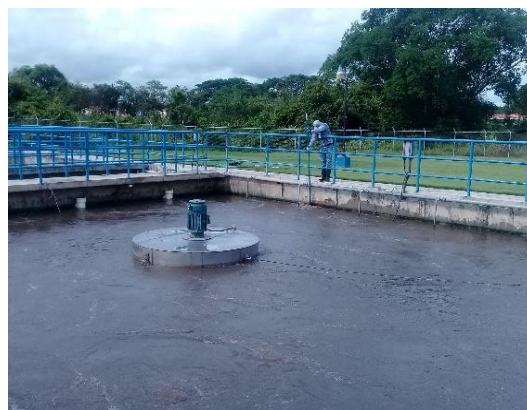
Limpieza de paredes y vertederos

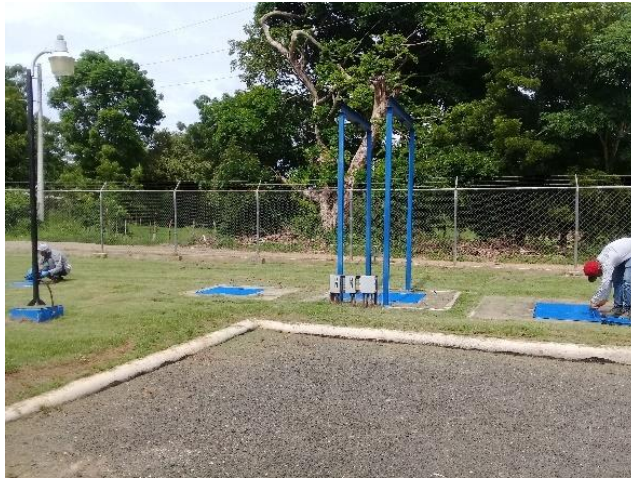
Colocación de pintura de las estructuras metálicas

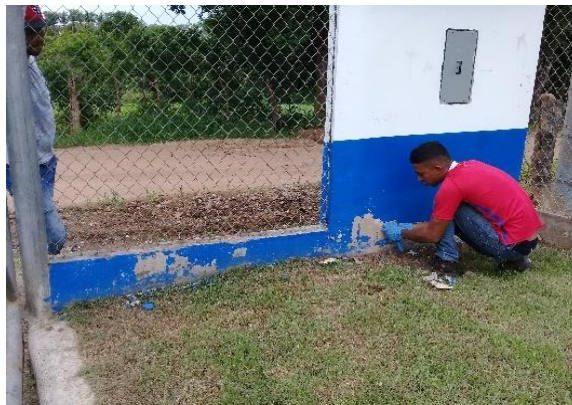
Colocación de pintura en las paredes

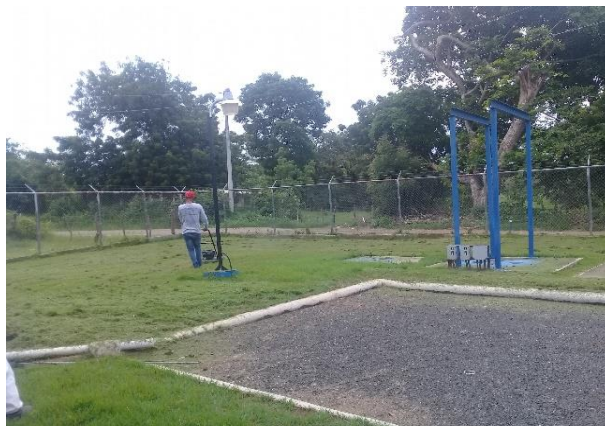
Mantenimiento de las áreas verdes
