Análisis de Aguas Residuales
Pearl Island

REPORTE DE ANÁLISIS

MONITOREO DE CALIDAD DE AGUA SUPERFICIAL DE FORRAJERAS Y CULTIVO NO COMESTIBLE

Pearl Island, Archipiélago de las Perlas, Panamá.

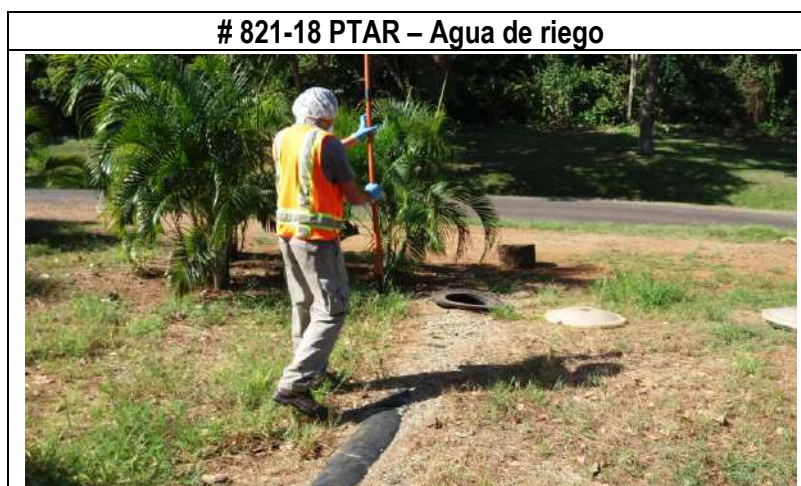
VIII. IMÁGENES DEL MUESTREO

La muestra presenta un nivel de cloro ligeramente inferior al límite mínimo propuesta por la norma. El resto de los parámetros cumplen satisfactoriamente.

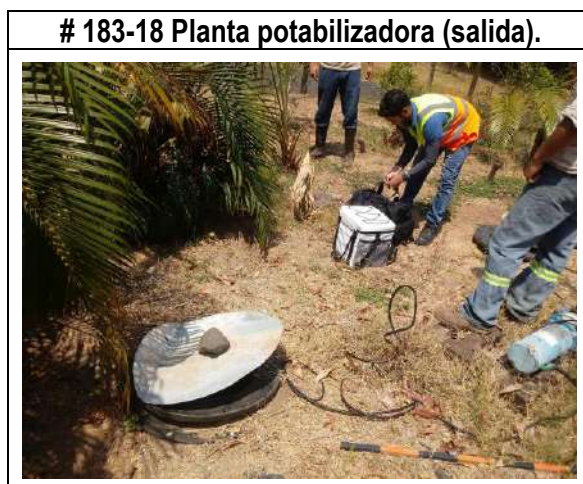
VIII. IMÁGENES DEL MUESTREO

Las muestras cumplen con los requisitos de calidad propuestos por la norma para los parámetros analizados. Los resultados de microbiología muestran que no hay contaminación en la línea.
