ESTUDIO DE IMPACTO AMBIENTAL
CATEGORIA I
“CASA QUIJANO”

Datos generales de la empresa promotora:	LA QUINCE S. DE R.L.
Empresa consultora:	ITS Holding Services, S.A. IRC-006-14 (Actualizado ARC-020-2017) Teléfono: 221-2253 Fax: 221-2308
Dirección del proyecto:	Calle 15 oeste y calle “C”, corregimiento de Santa Ana, distrito de Panamá, provincia de Panamá.
No. de Informe:	106-430-19-001-v.0
Fecha:	Enero 2019

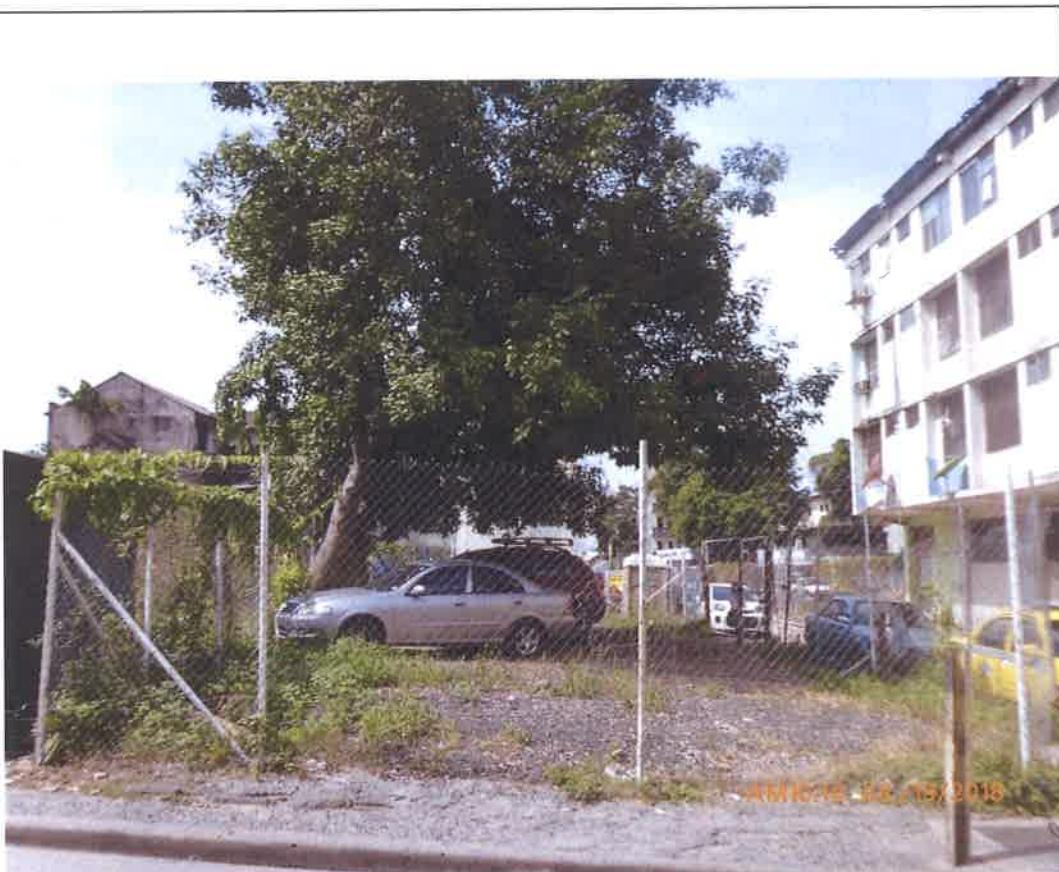
Fotografía No. 1: Vista general de lote del Proyecto, árbol aislado de la especie *Melicoccus bijugatus*, nombre común: Mamón; y vista de las plantas herbáceas presentes. Fuente: inspección Grupo ITS, julio 2018.

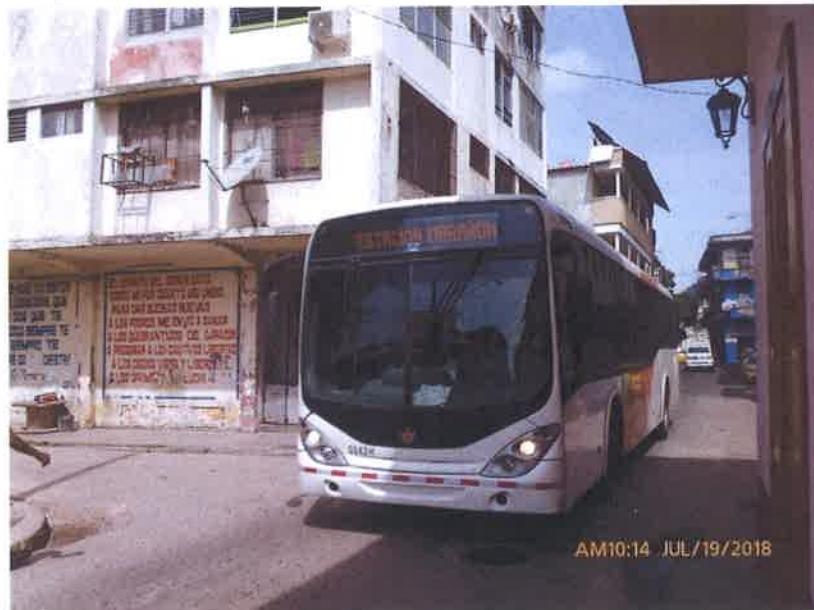
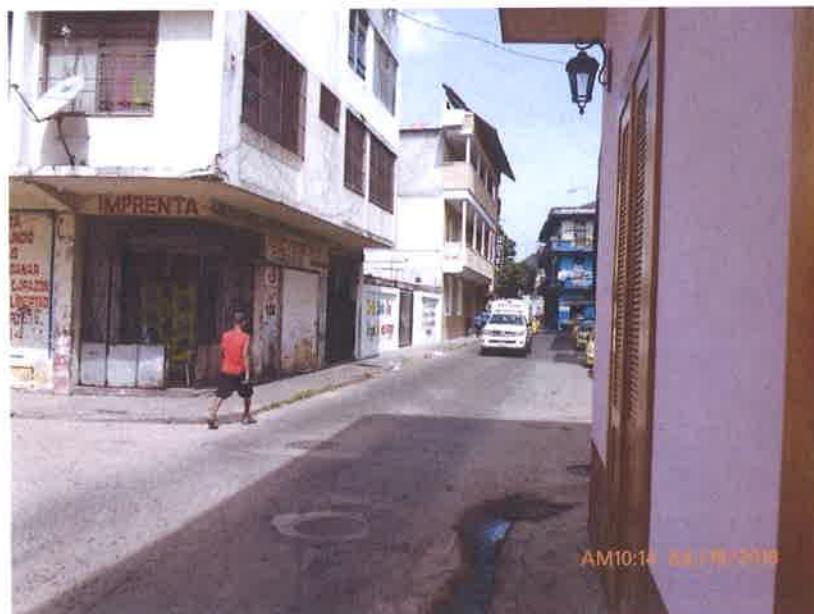
Fotografía No. 3: Vista de calle C, al lado de polígono del Proyecto, en la cual pasa ruta de transporte público. Fuente Grupo ITS, julio 2018.

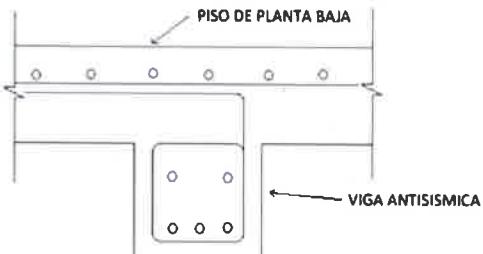
DIBUJO ESQUEMÁTICO MOSTRANDO SOLAMENTE LA UBICACIÓN DE LA VIGA SÍSMICA CON RESPECTO

- Señalamos que para este reporte, todas las profundidades están en función del nivel en donde iniciaron cada una de las perforaciones al momento de realizar el estudio.
- Recomendamos utilizar cimientos aislados tipo zapata desplantados a 0.70 m por debajo del piso del nivel en donde iniciaron las perforaciones, diseñándolos para una capacidad de soporte admisible de 15,000 kg/m².
- Las fundaciones estas se deberán amarrar entre si longitudinal y transversalmente por medio de vigas antisísmicas a nivel del fondo del piso de planta baja, el cual deberá tener un espesor mínimo de 15.0 cm, ser reforzado en ambas direcciones y anclado a las vigas antisísmicas mediante espigas de acero.

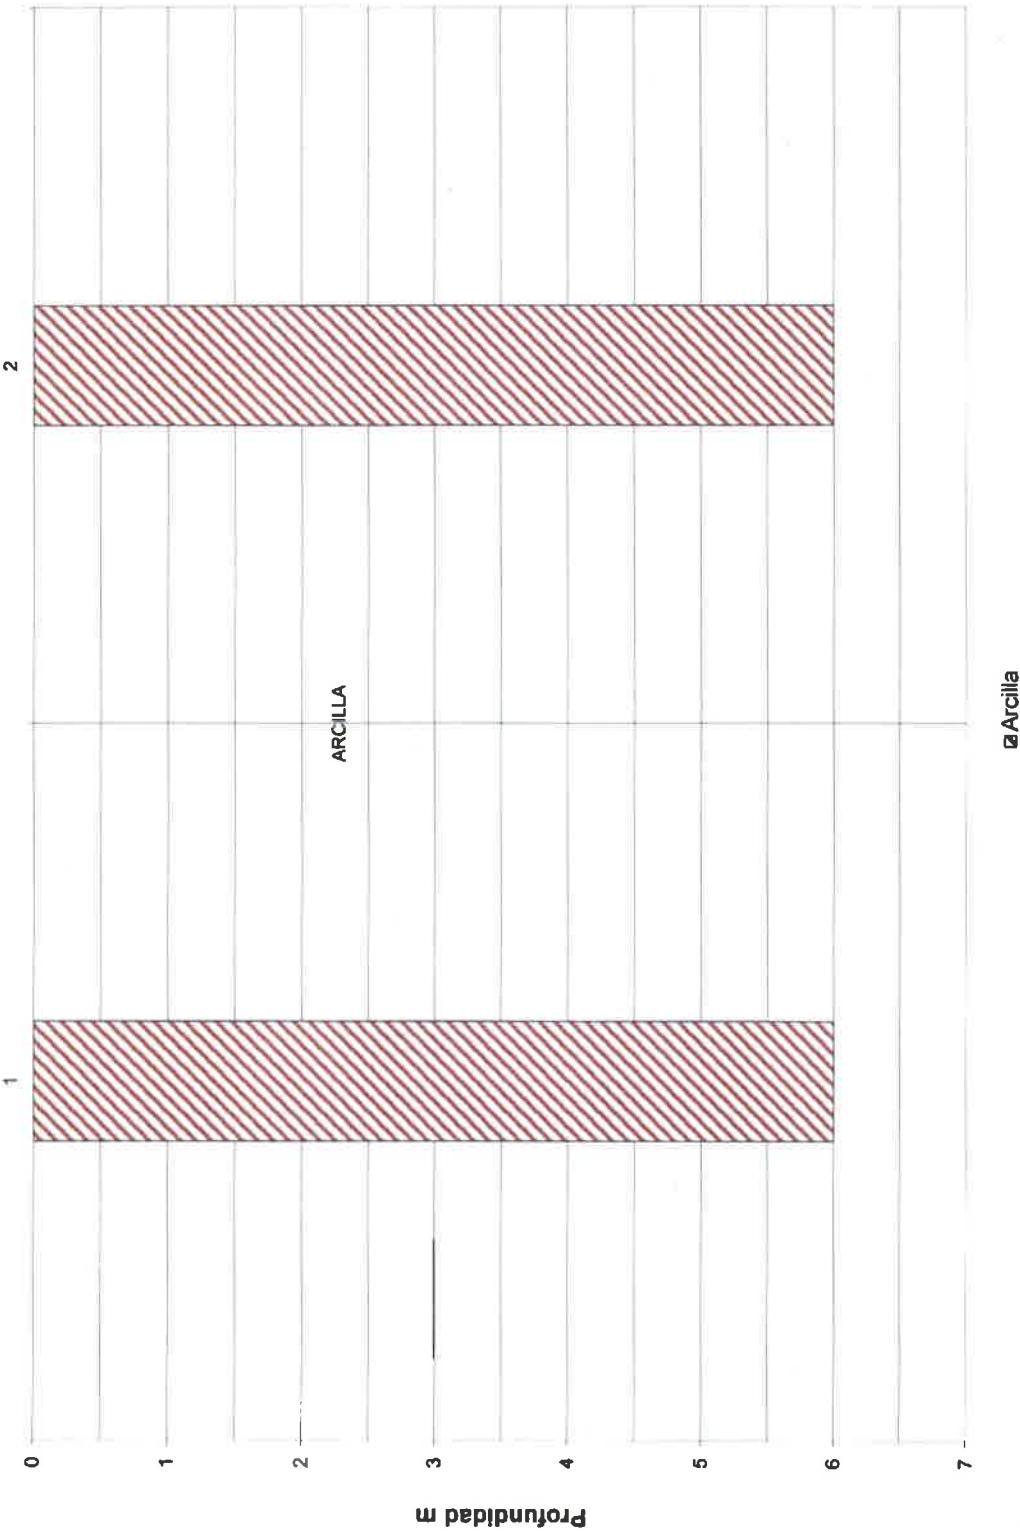
Hoyo No.

Proyecto: FINCA 140
ESTRATIGRAFIA GENERAL
Trabajo No.: 1-1649 Fecha: Marzo de 2016

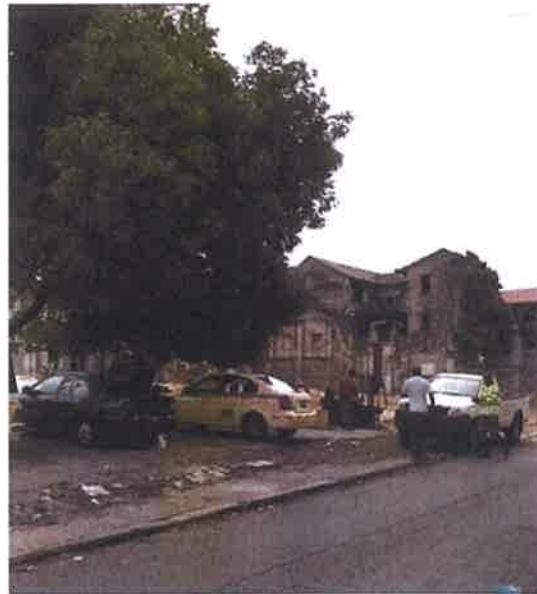
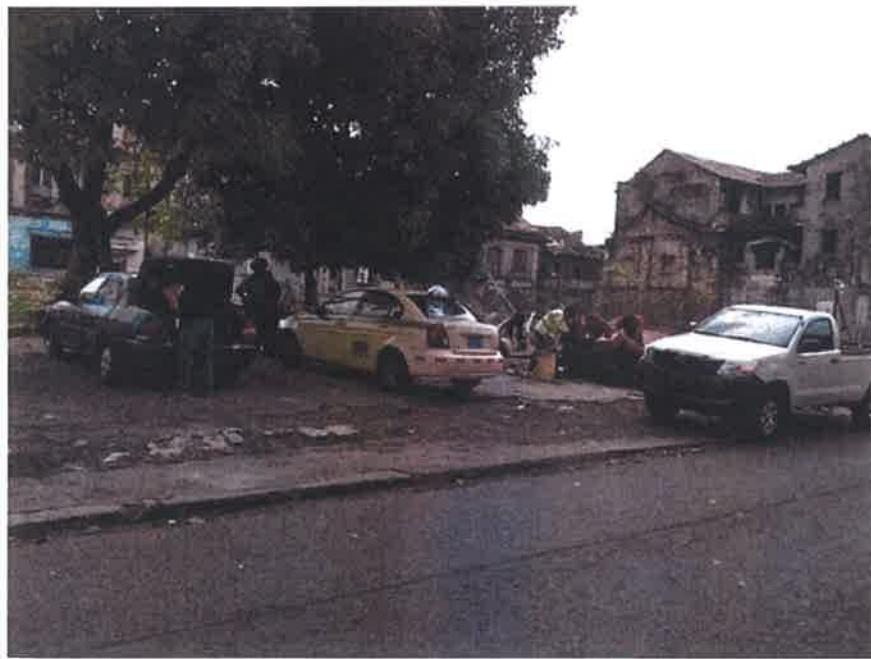
FOTOS DEL SITIO AL MOMENTO DE REALIZAR EL TRABAJO

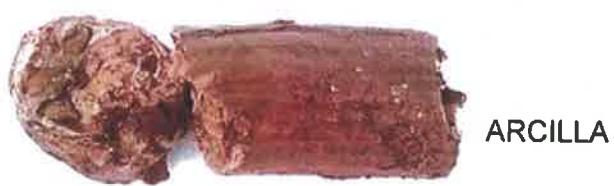
ESTRATIGRAFIA TIPICA ENCONTRADA

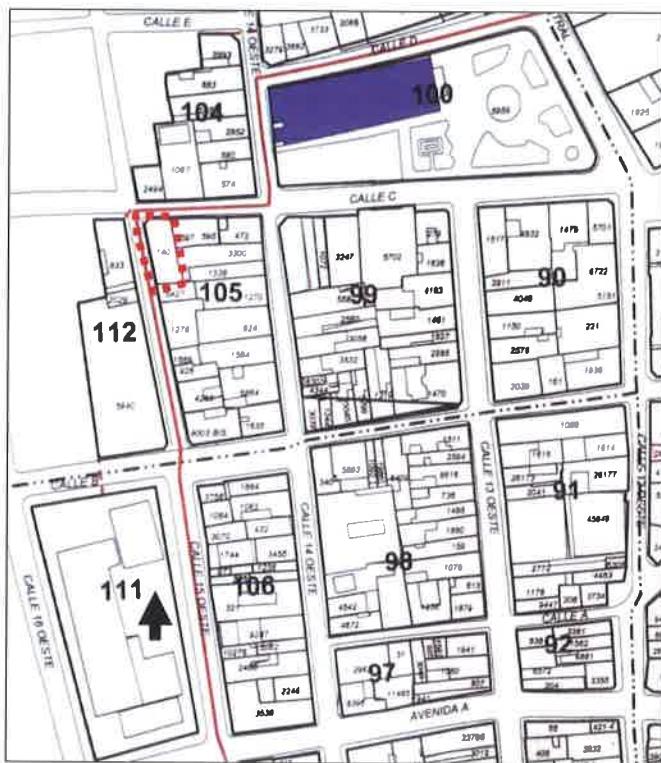
Localización regional del proyecto en la finca 140 señalada por el recuadro rojo, en el límite noroccidental del Conjunto Monumental Histórico del Casco Antiguo de la Ciudad de Panamá (fuente Dirección Nacional del Patrimonio Histórico). La flecha negra apunta al norte.

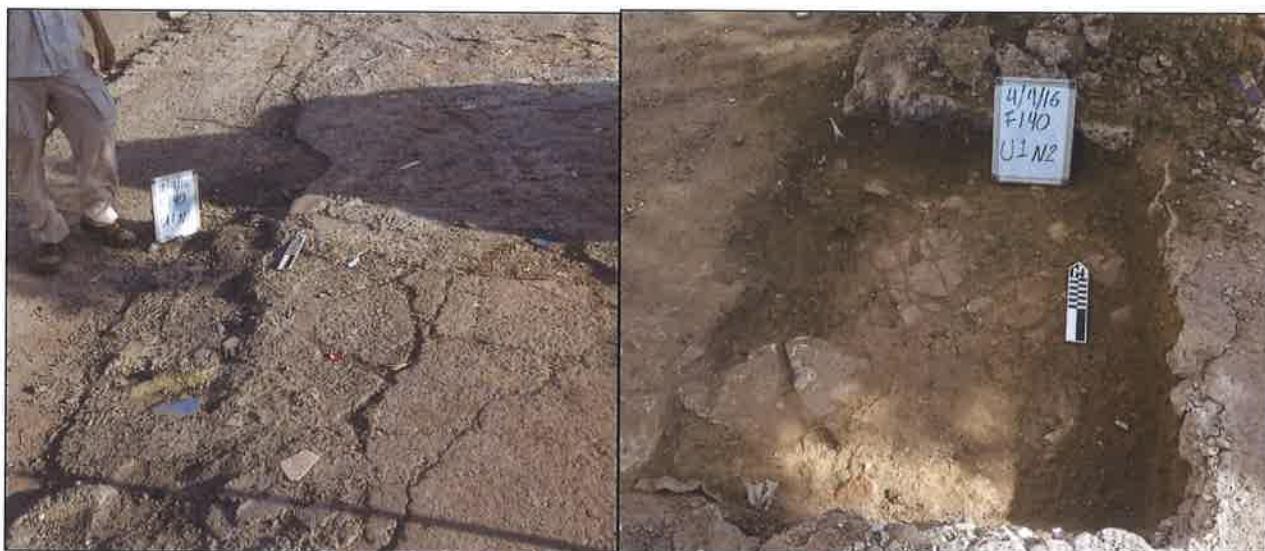
Inicio de excavación de la unidad 1. A la izquierda el nivel 1, que es el piso actual, y a la derecha el nivel 2, el piso anterior de concreto.

Se practicó sobre el flanco occidental de la finca, hacia el centro. Originalmente se pretendía excavar la esquina noroeste, sobre las calles C y 15, pero la presencia de un hidrante, bolardos de acero y una gruesa cubierta de concreto que hace las veces de acera impidieron excavar allí. El denominado nivel 1 de la excavación es el piso actual de este sector de la finca, que consiste de un piso de concreto con una base de arena mezclada con caliche. Este piso cubre uno más antiguo, el nivel 2, que también es un piso de concreto (cemento mezclado con piedra) que se apoya en tres rellenos sucesivos, los niveles 3, 4 y 5. El nivel 4 es un relleno de arena que solamente aparece hacia el norte de la unidad y que puede haber representado en algún momento un nivel de piso previo, que luego fue perturbado y por la instalación de una tubería de hierro colado para el drenaje de aguas servidas, que va en dirección de la calle 15 oeste y que atraviesa también el nivel 5, de este a oeste. Finalmente debajo se encuentra el estrato arcilloso estéril que subyace todo el predio.

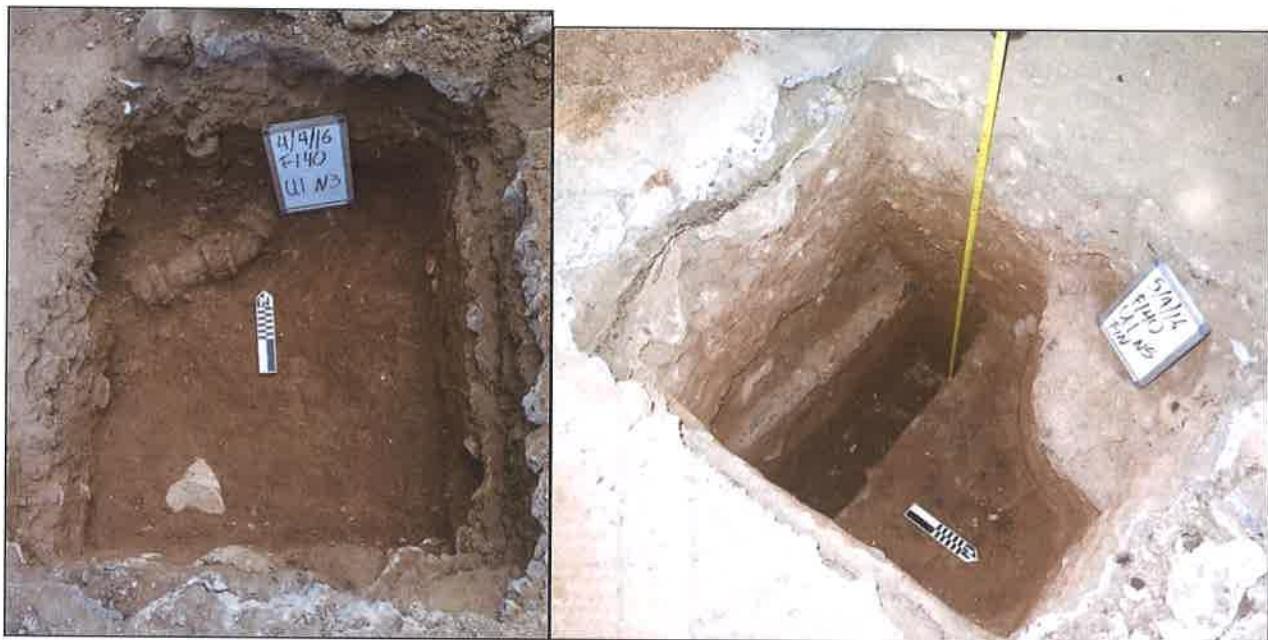
Excavación de la unidad 1. A la izquierda se observa la superficie del relleno denominado nivel 3, y a la derecha el final de la excavación.

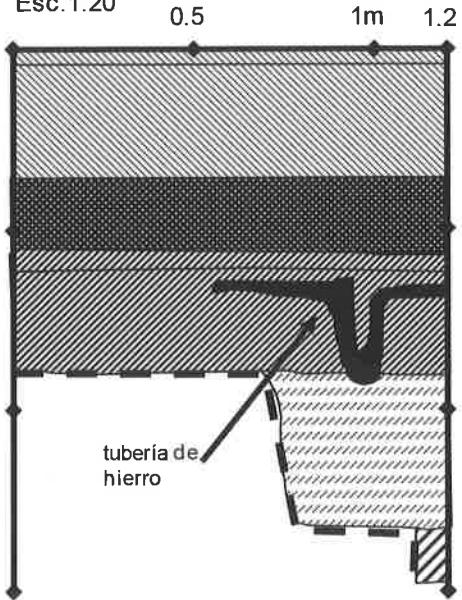
Finca 140
4/4/2016
Unidad 2
Perfil Oeste
Esc.1:20

- [Nivel 1] Nivel 1: Piso de concreto con base de arena y caliche
 - [Nivel 2] Nivel 2: Relleno de asfalto con caliche
 - [Nivel 3] Nivel 3: Piso de cemento sostenido por base de relleno arenoso con caliche y piedras
 - [Nivel 4] Nivel 4: Relleno arcillo arenoso / .5 YR 4/4
 - [Nivel 5] Nivel 5: Cimiento de calicanto
- — — Fin de excavación

Perfiles estratigráficos de la unidad 2.

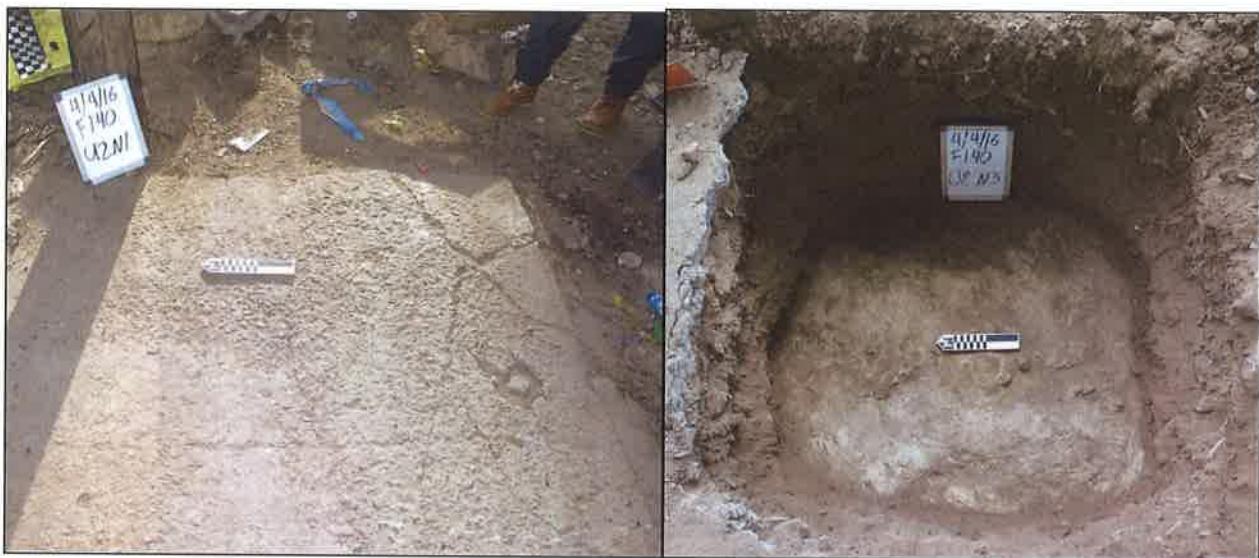
Inicio de excavación de la unidad 2. A la derecha la superficie del piso llamado nivel 3.

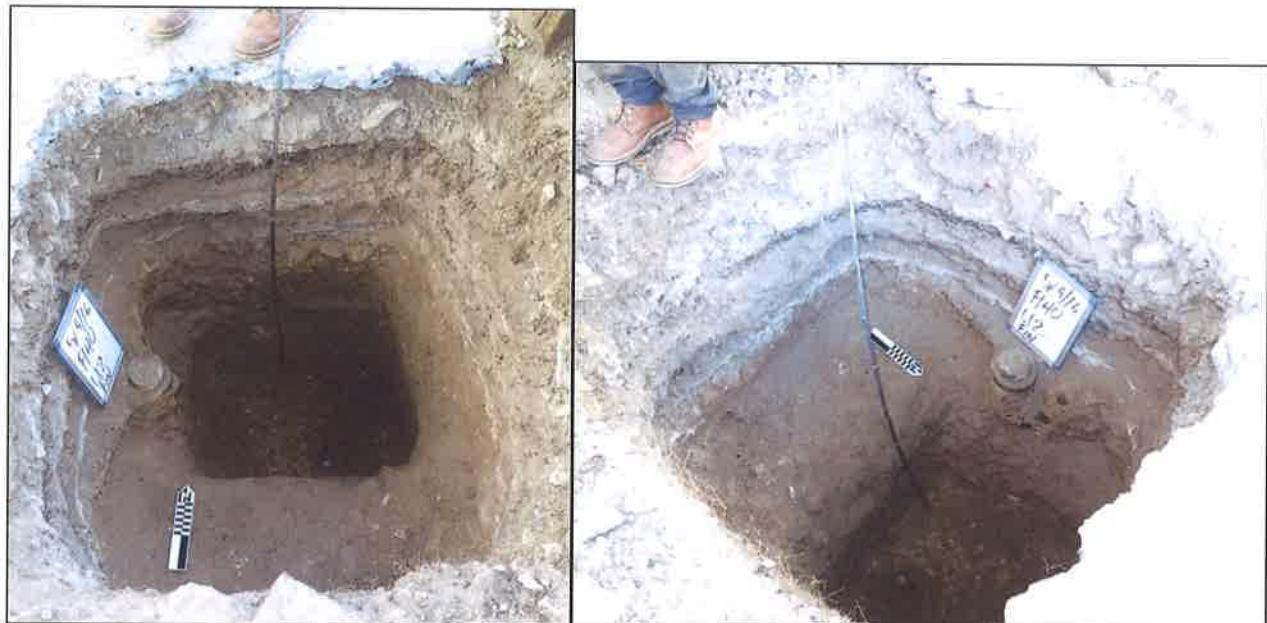
Fin de excavación de la unidad 2. Se observa la tubería de hierro en el nivel 3.

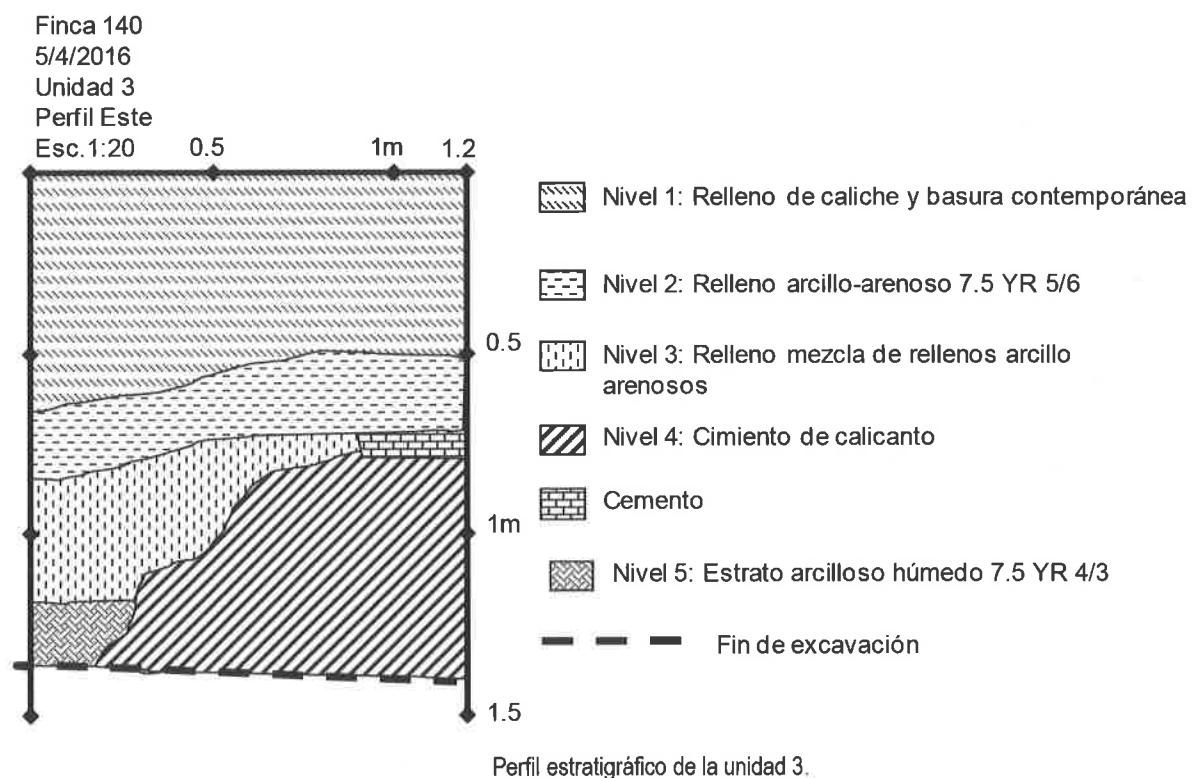
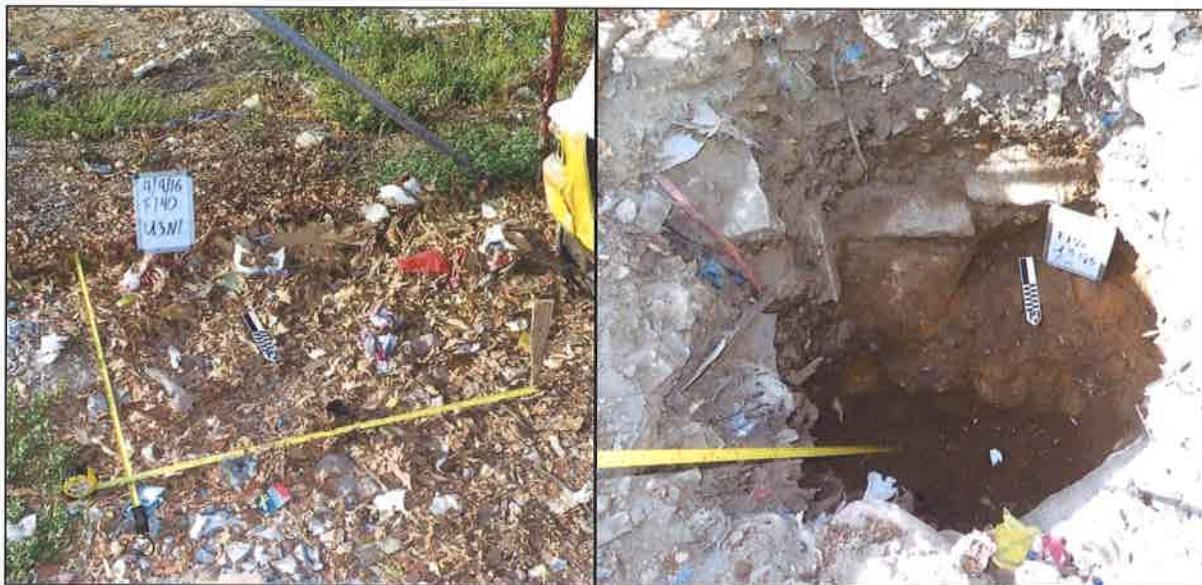
A la izquierda el inicio de la excavación de la unidad 3. A la derecha el final de la excavación, y se observa el cimiento de calicanto al fondo de la unidad, totalmente cubierto por los rellenos superiores que están repletos de basuras modernas.

Se excavó en la esquina sureste de la finca, también demostrando una estratigrafía sencilla, a pesar de que se encuentra en el área donde estuvo el patio, donde más se acumulaban los desechos domésticos. El nivel 1 es un relleno de caliche y basura contemporánea que cubre esa parte de la finca, seguido de dos rellenos con mezclas arcillo arenosas que cubren un cimiento de calicanto que corre en dirección este-oeste, por el flanco sur de la finca. Este cimiento se apoya a su vez en el estrato arcilloso y culturalmente estéril del predio.

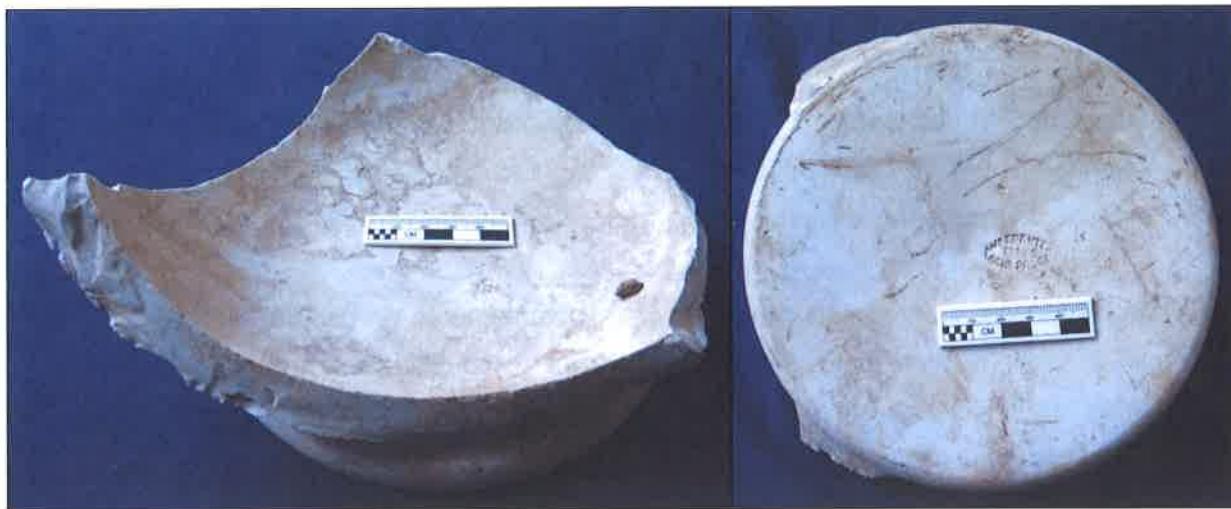
Ejemplar de un plato hondo o sopero de porcelana, recuperado en el relleno de la U1 N3.

La Loza Perla, de pasta refinada, fue desarrollada en Wedgwood en 1779. En este caso se le agrega azul cobalto al vidriado lo que le da una coloración “perla”. Es fácil de identificar, sobre todo en las bases de los platos y las vasijas, porque es allí en donde se acumula normalmente la coloración azulosa que la identifica. Su manufactura se circunscribe principalmente entre los años de 1779 y 1830 (Fournier 1990:143-144). La Loza Blanca, producida a partir de 1820, hasta nuestros días, es perfectamente blanca en superficie. Comienza a reemplazar en el mercado a principios del siglo XIX a la Loza Perla. El vidriado es muy delgado y claro. Presenta una gran variedad de posibilidades decorativas, similares a la Loza Perla, pintada a mano, y también impresa por transferencia. Fue extremadamente popular en la época Victoriana temprana, con la frecuente utilización del azul cobalto en sus diseños (Fournier 1990:143-144). La decoración de las lozas industriales se daba ya sea mediante la pintura a mano o por el proceso conocido como “ impresión por transferencia”, técnica industrial desarrollada a partir de 1756 que permitía la producción masiva de cerámicas decoradas, aunque existen otras técnicas decorativas como el moldeado a base de bordes de concha. Antes de 1830 solamente se utilizaba el color azul en estas decoraciones, mientras que después de esa fecha entran los demás colores como el café, verde, rosa, negro y rojo (Neale 2005:17).

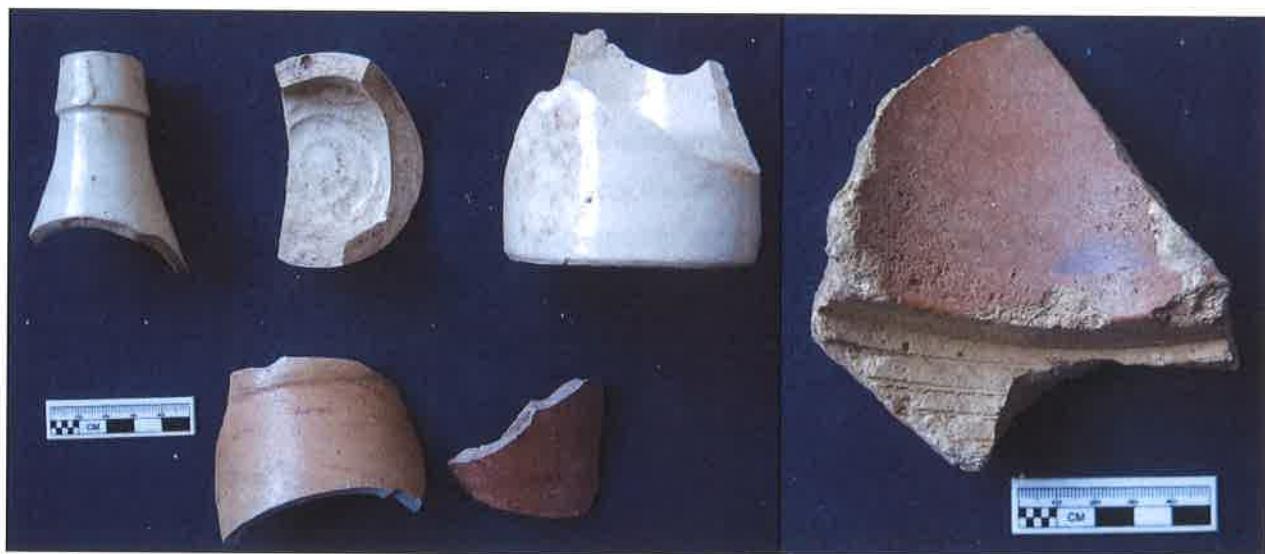
Fragmentos de botellas de gres para, primordialmente, bebidas alcohólicas, recuperados en la U1 N3, a la izquierda. A la derecha un fragmento de tubería de cerámica de gres, recuperado en la misma procedencia. Estas botellas eran principalmente producidas en Escocia.

A Panamá las botellas de gres, que contenían predominantemente "*ginger ale*" o cerveza de jengibre comienzan a llegar masivamente con la construcción del canal francés después de 1880. Su relativamente alta frecuencia en la finca 140 quizás indiquen la presencia o de un comercio que se dedicaba a su compra y venta, o de residencias donde había un consumo alto de bebidas alcohólicas.

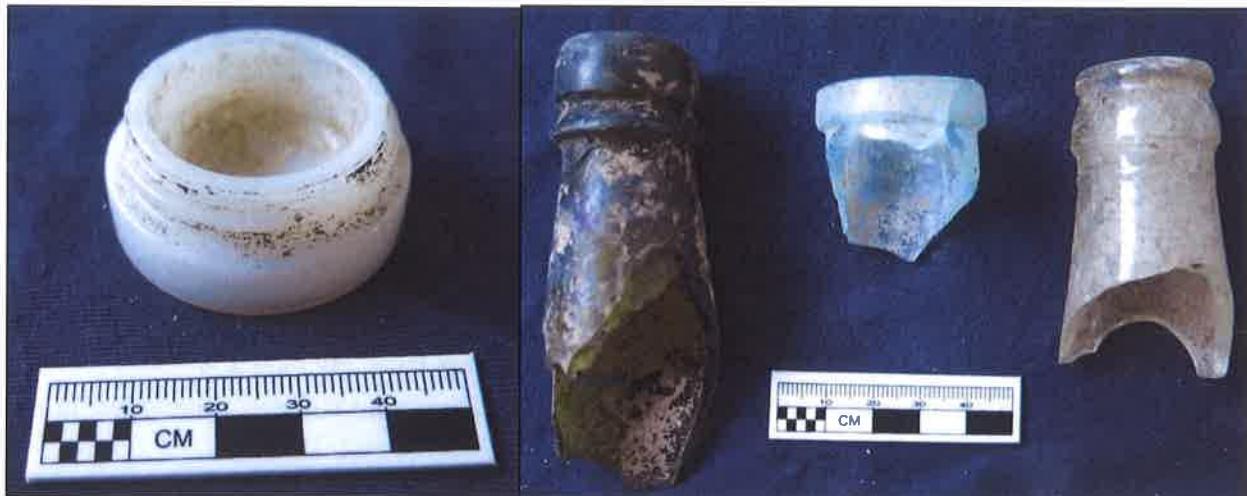
Ejemplares de artefactos de vidrio de la finca 140 encontrados en la U1 N3. A la izquierda un tarro pequeño para pomada o algún medicamento, para administrar en dosis pequeñas con el dedo. A la derecha, picos de botellas de vidrio para tapas de corcho y platillo.

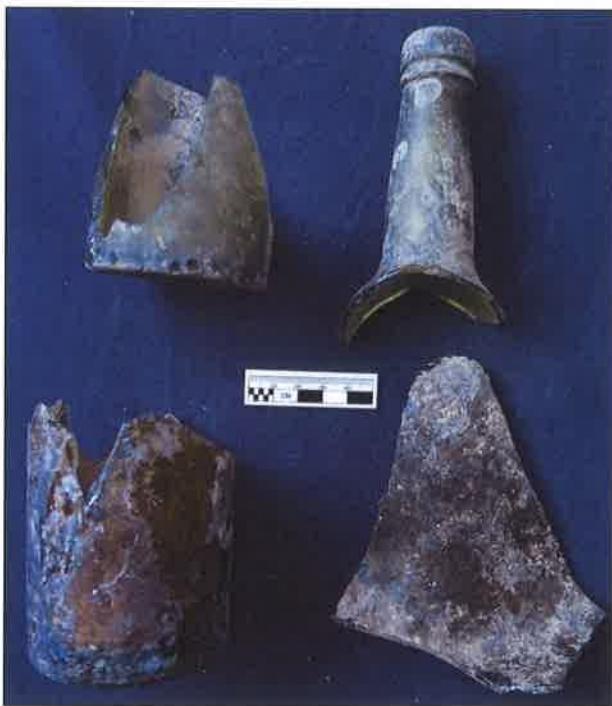
Fragmentos de botellas de vidrio para bebidas alcohólicas, típicos de finales de siglo XIX e inicios del siglo XX, encontrados en la U3 N2.

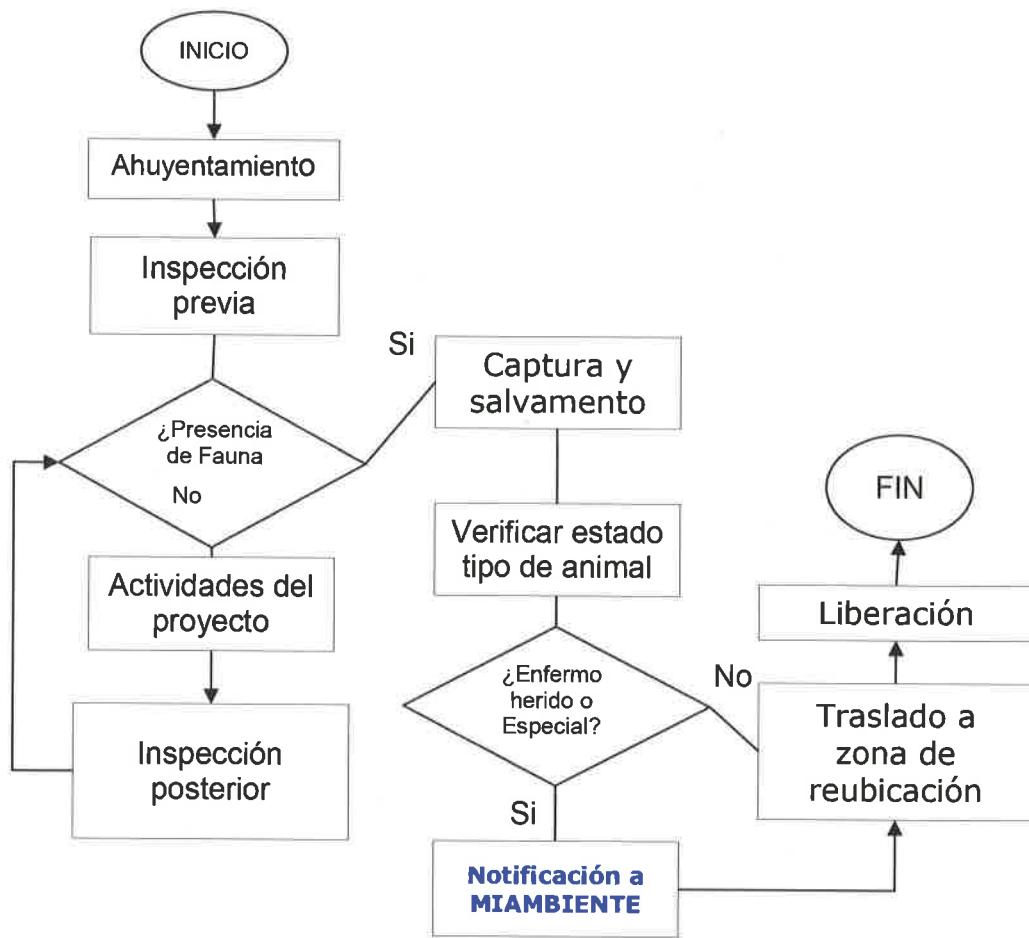
Figura 10. Esquema del procedimiento para el manejo de la fauna.
