## INFORME DE MONITOREO RUIDO AMBIENTAL

CONSORCIO  
**LOMA COVÁ**

## MONITOREO DE RUIDO AMBIENTAL

<b>Empresa</b>	CONSORCIO LOMA COVÁ
<b>Ubicación</b>	Tramo Puente de las Américas y Arraiján
<b>Contraparte Técnica</b>	Ing. Roxana Gonzales
<b>Fecha de Medición</b>	5 y 6 de Agosto de 2019
<b>Metodología</b>	ISO 1996-2:2009
<b>Norma Aplicable</b>	Decreto Ejecutivo N° 1 del 2004
<b>Objetivos</b>	Determinar los niveles de ruido ambiental en la estación de monitoreo, para comparar este resultado contra el límite permisible establecido en la norma aplicable.

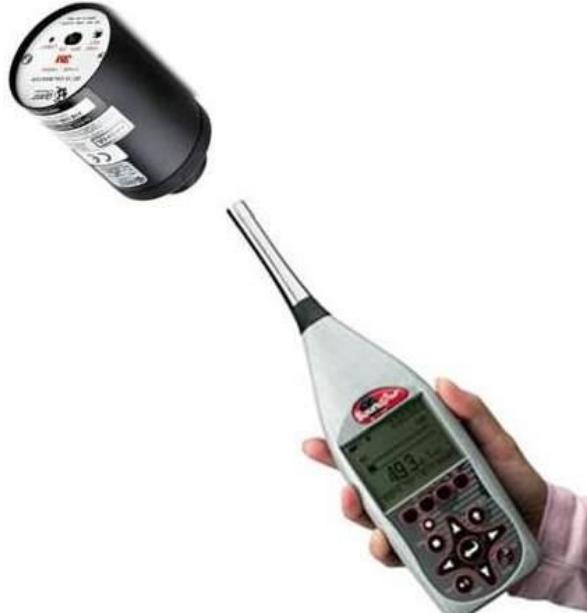
<b>Marca</b>	Quest

<b>Modelo</b>	SOUNDPRO SE/DL	
<b>Serie</b>	BBN010006

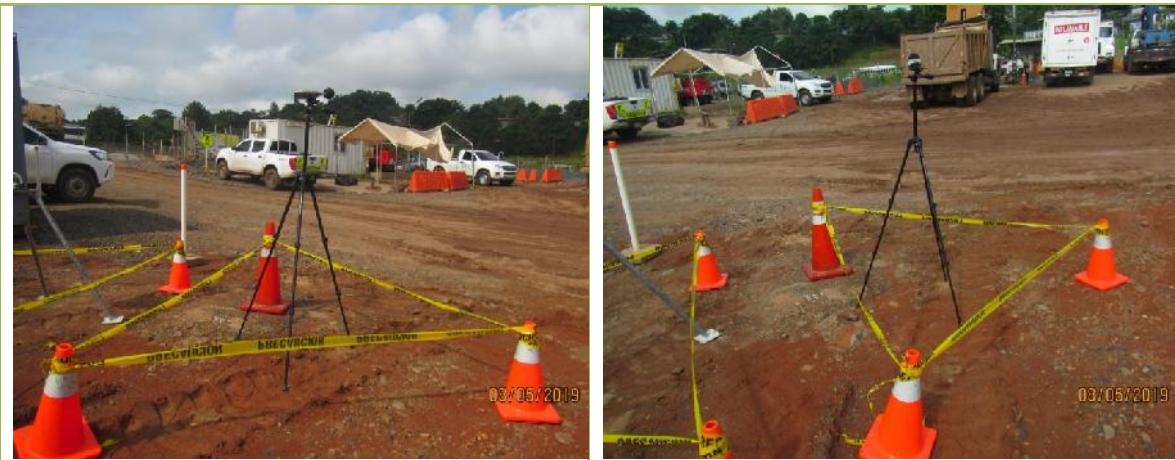
EM1

Estación	Descripción/Observaciones	Coordenadas
<b>EM1</b> Campamento Meco	Se encuentra dentro del campamento a un costado de la entrada y salida de equipos liviano y pesado, a pocos metros están las oficinas y talleres.	E:648499 N: 990191 Atl: 120m
<b>EM2</b> Super Xtra	Área alejada de los trabajos del proyecto, se encuentra cerca de la plaza del super extra, se puede percibir el ruido del tráfico vehicular.	E:648263 N: 990211 Atl: 123m
<b>EM3</b> Boys Scout	Punto de monitoreo ubicado dentro del proyecto, en el cual se puede percibir el ruido del paso de equipo pesado.	E:650263 N: 989946 Atl: 104m
<b>EM4</b> 911	Se ubicó en la cerca preliminar de la entrada y salida del proyecto, cerca de las ambulancias 911 en una superficie de tierra. Se observó entrada de equipo pick up.	E:655025 N: 989709 Atl: 44m

Estación Diurno	Promedio dB(A)			Decreto Ejecutivo 1 de 2004 Leq dB(A)	Observaciones
	Lmax	Lmin	Leq		
<b>EM1</b> Campamento Meco	90.2	55.2	69.1	60	Durante el monitoreo se percibió, ruido proveniente del tráfico vehicular, paso de equipo pesado al proyecto y personal conversando.
<b>EM2</b> Super Xtra	92.1	57.2	74.2		Esta área se ve influenciada por el tráfico vehicular de la vía interamericana.
<b>EM3</b> Boys Scouth	93.2	40.1	65.2		En esta área se mantenía actividad de paso de equipo pesado, cortes de madera con cierra.
<b>EM4</b> 911	80.0	35.1	64.7		Se percibe ruido del tráfico vehicular y paso de equipo pesado.
<b>EM5</b> Entrada de Howard lado izquierdo	81.0	36.1	64.8		Se percibe ruido del tráfico vehicular y paso de equipo pesado.

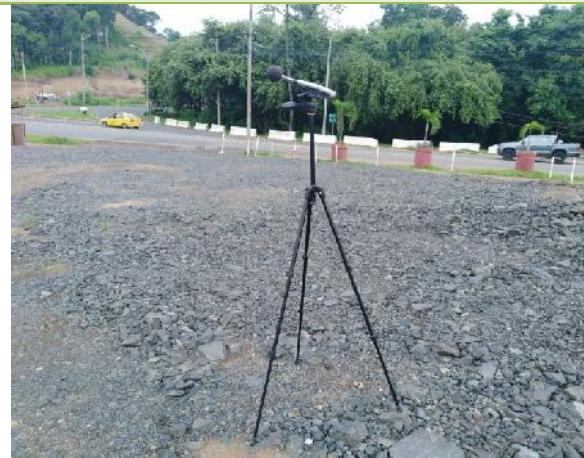
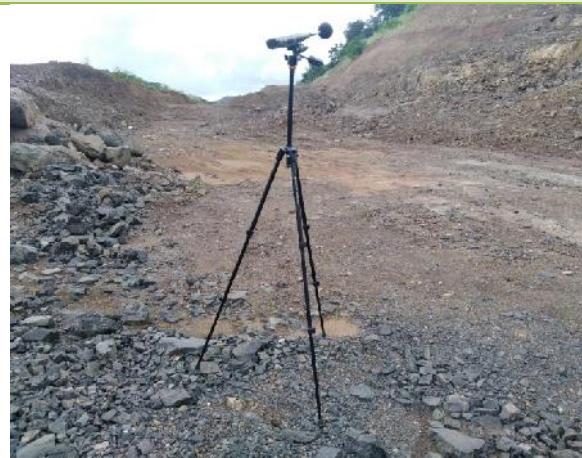
**EM5**

<b>EM5</b> Entrada de Howard lado izquierdo	Área ubicada a mano izquierda de la entrada a Howard, se puede percibir el ruido del gran tráfico vehicular.	E:655207 N: 989734 Alt: 44m
--	--	-----------------------------------
