INFORME DE SEGUIMIENTO AMBIENTAL N°1

PROYECTO: "GENERACIÓN ELÉCTRICA "LA ESPERANZA SOLAR 20 MW" EN PROGRESO, DISTRITO DE BARÚ"

PERIODO: Febrero a Julio 2018

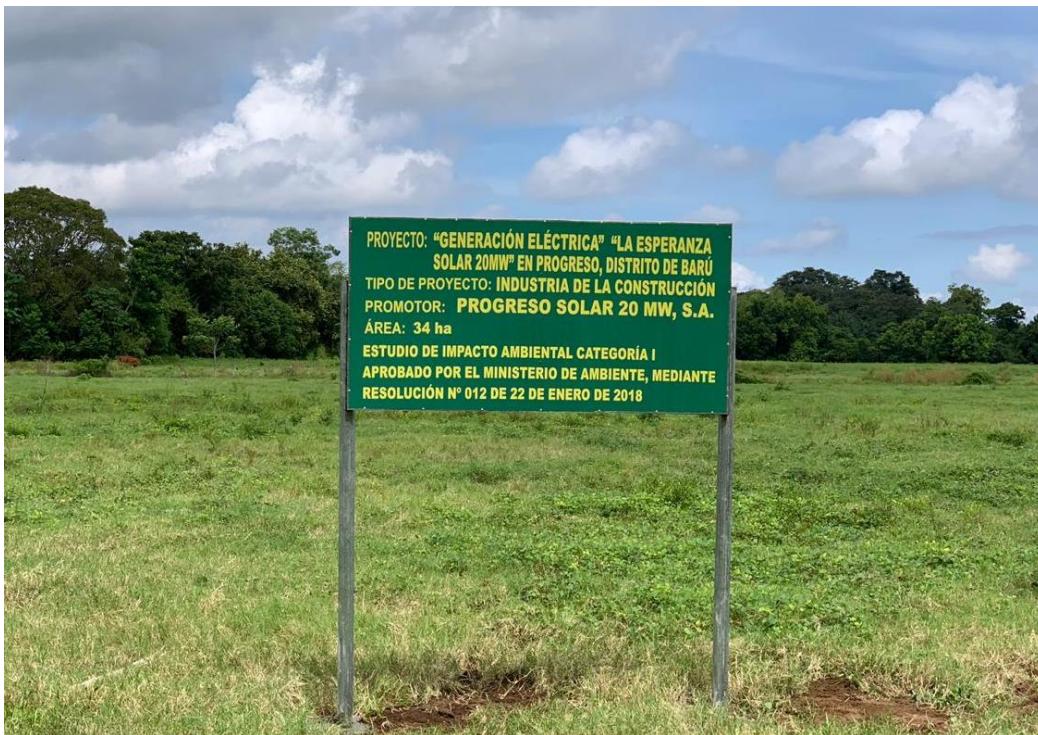
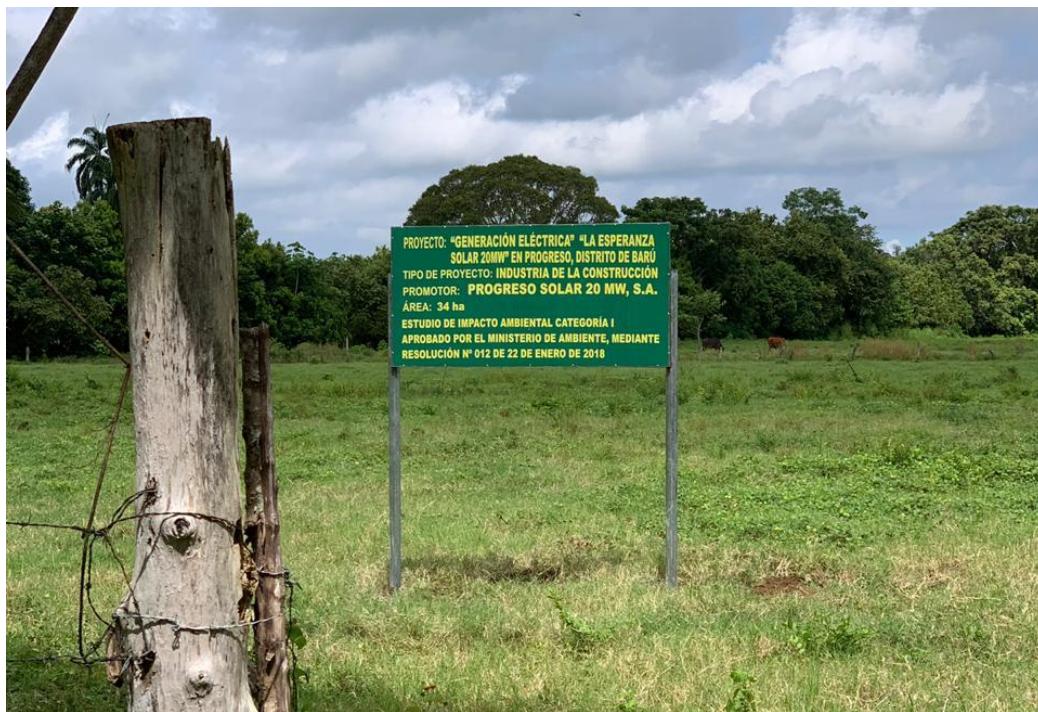
Fotografías 1-2. Letrero colocado en el área del proyecto Generación eléctrica "La Esperanza Solar 20MW" en progreso, distrito de Barú.

Para este periodo las actividades que se desarrollaron fueron planificación del proyecto, colocación de letrero de verde indicado en la resolución. No se han iniciado labores de limpieza o construcción en el área.

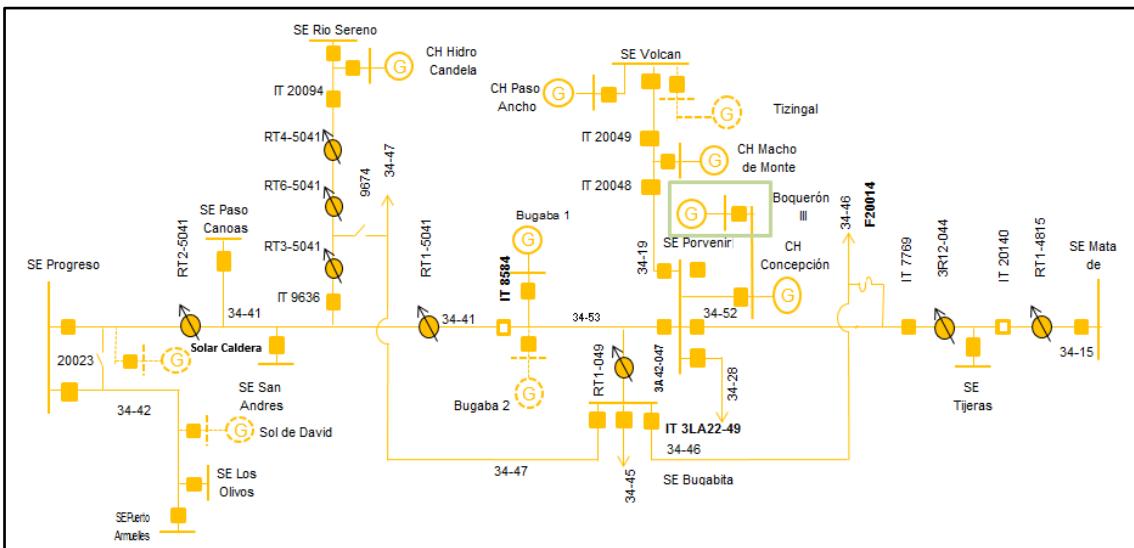
Figura 2, Diagrama Unifilar, Caso base. Escenario Boqueron III.

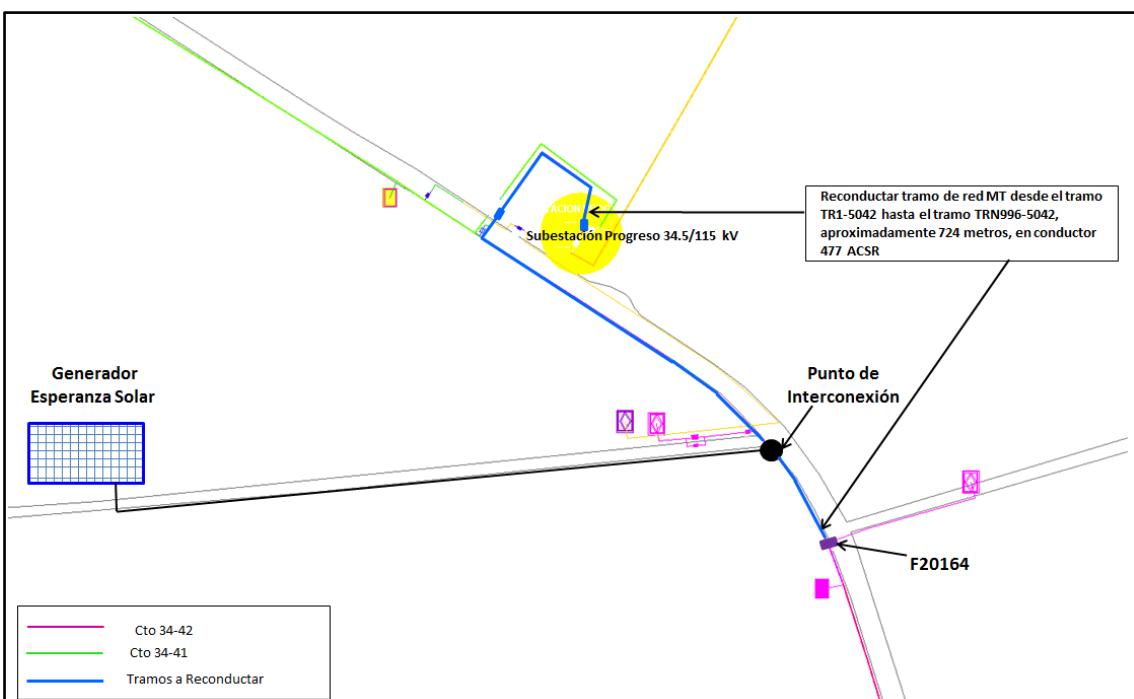
Figura 3. Tramos de red a Reconductar.

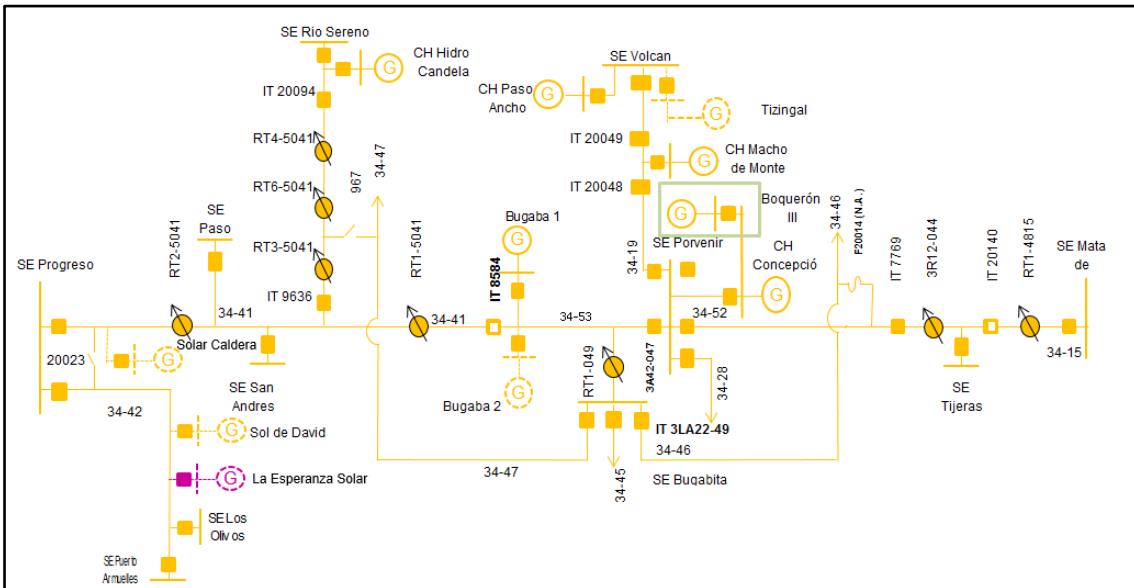
Figura 5, Diagrama Unifilar, Conexión Proyecto.

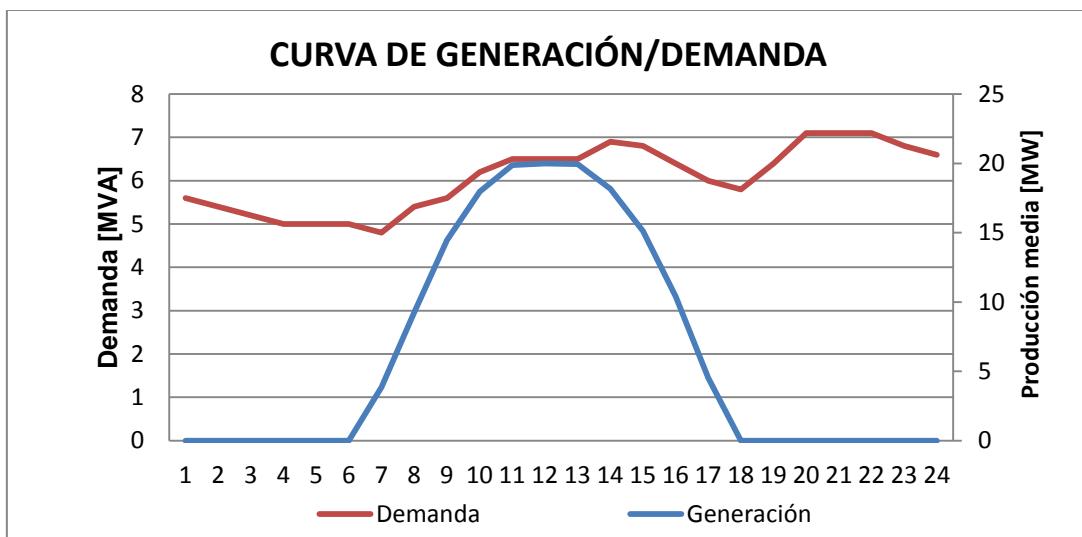
Considerando máxima y mínima generación de acuerdo a la curva de generación presentada por el promotor y la curva de demanda (Figura 6), se obtiene la distribución horaria mostrada en la Tabla 7, con base a ésta se calculan las pérdidas de energía anuales para cada escenario operativo con la conexión del proyecto desde el circuito 34-42.

Figura 6, Curva de Generación.

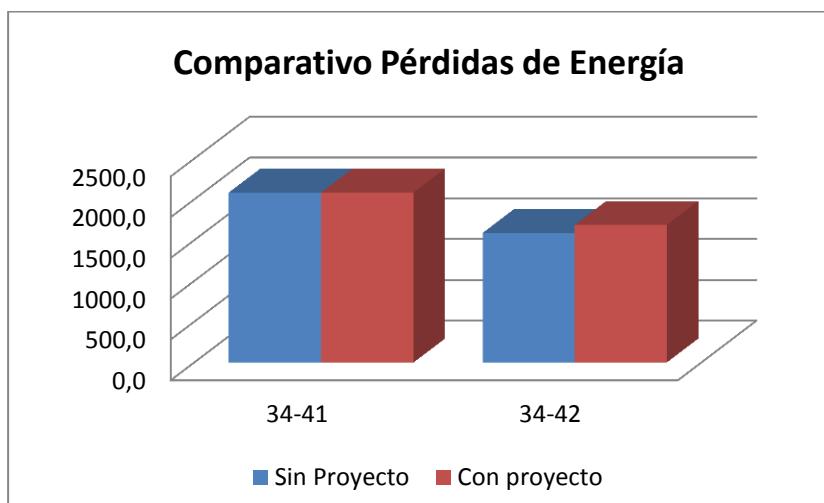
Se presenta gráfico comparativo de las pérdidas en los circuitos 34-41 y 34-42:

Figura 7, Comparación pérdidas sin generación y con generación.

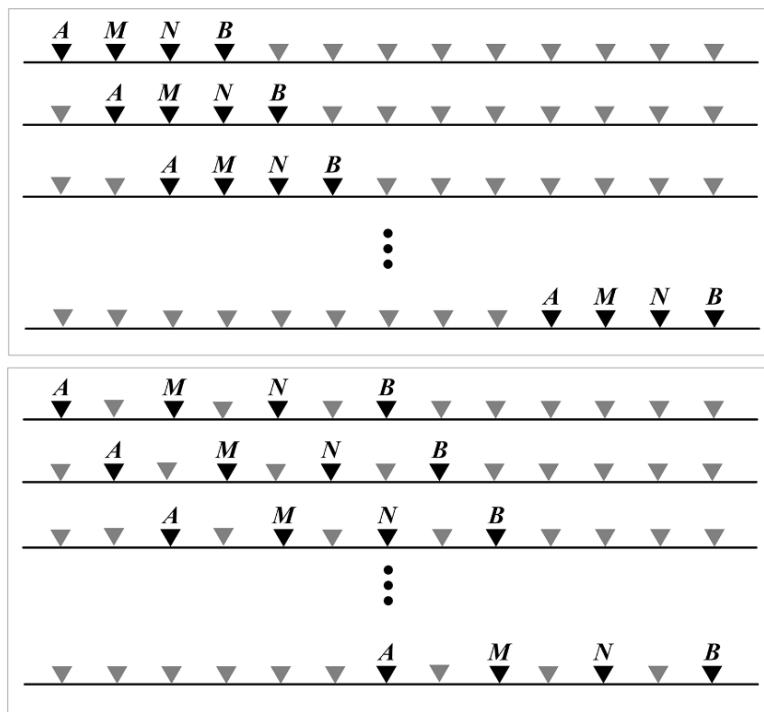
Los datos de resistividad eléctrica aparente fueron obtenidos mediante el uso de un resistivímetro tipo LandMapper ERM-02 de Landviser el cual se conectó a un total de 21 electrodos espaciados una distancia de 1 m para los Perfiles ES1, 3, 6 y 7; mientras que se fijaron a 0.5 m para los Perfiles 8 y 10. La longitud total de cada uno de los perfiles fue de 20 m y la profundidad de investigación obtenida fue de aproximadamente 3.5 m.

Figura 3 Representación gráfica de parte de la mecánica empleada para la medición de los datos de resistividad eléctrica aparente del subsuelo a lo largo de un perfil. Las notaciones A y B representan el par de electrodos de corriente eléctrica y M y N, los electrodos de potencial eléctrico.

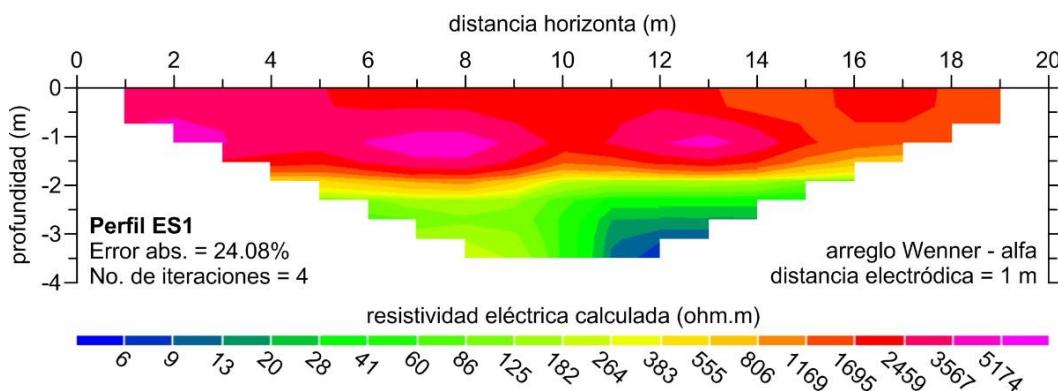
Figura 4 Tomografía de resistividad eléctrica desarrollada en el Perfil No. 1 (ES1).

En este resultado se pueden distinguir 2 horizontes, el primero (superficial) en tonalidades amarillo – rojo – rojo claro, caracterizado por presentar un rango de valores de resistividad eléctrica calculada que oscila entre 264 y 5174 ohm.m y una profundidad que oscila entre 1.6 y 2.0 m; dicho horizonte se encuentra asociado a la presencia de arena fina a limosa. Luego de este horizonte, se puede identificar el segundo caracterizado por presentar tonalidades en verde – azul y con un rango de valores de resistividad eléctrica calculada que varía entre 6 y 264 ohm.m. Dicho horizonte se encuentra asociado con el mismo material superficial pero con un contenido de humedad bastante un poco mayor. Este hecho explica el por qué la resistividad eléctrica disminuye con el aumento del contenido de humedad del subsuelo.

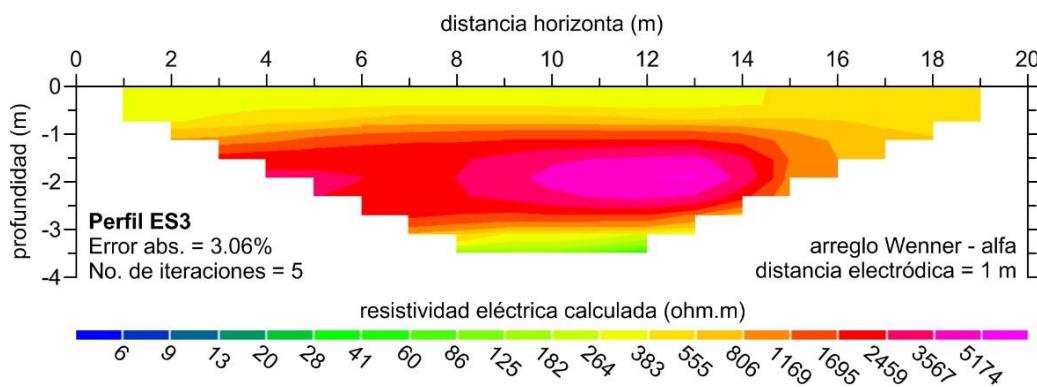
Figura 5 Tomografía de resistividad eléctrica desarrollada en el Perfil No. 2 (ES3).

El error obtenido como producto de la resolución del problema inverso fue de 3.06% (5ta iteración); a diferencia del resultado anterior, en éste se puede identificar 1 solo horizonte caracterizado por presentar tonalidades en amarillo – rojo – rojo claro, y con un rango de resistividad eléctrica calculada que varía entre 264 y 5174 ohm.m. Este hecho indica que no hay variación notable en el

La longitud horizontal de esta prueba fue de 20 m y una profundidad de investigación de aproximadamente 3.5 m como todas las pruebas presentadas en este informe (ver tomografía de resistividad eléctrica de la Figura 5).

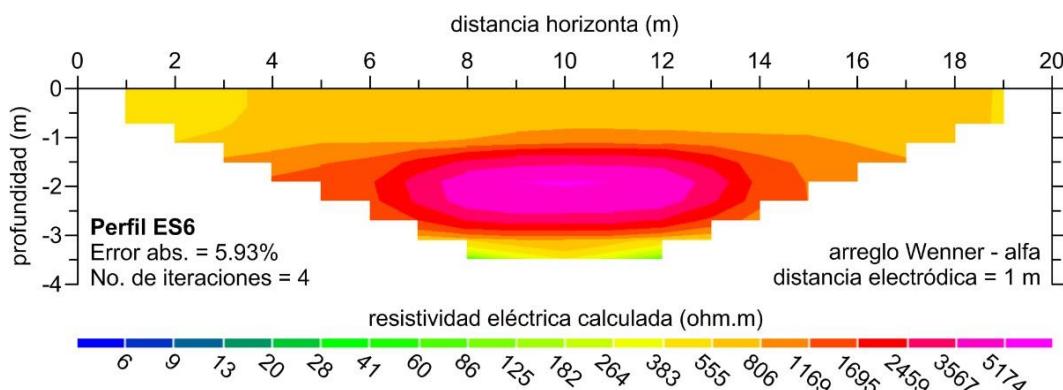
Figura 6 Tomografía de resistividad eléctrica desarrollada en el Perfil No. 3 (ES6), provincia de Chiriquí.

El error obtenido, una vez resuelto el problema inverso, fue de 5,93% (4ta iteración); como en el resultado anterior, en éste se puede identificar un solo horizonte en tonalidades amarillo – rojo – rojo claro, el cual se caracteriza por presentar un rango de valores de resistividad eléctrica calculada que oscilan entre 264 y 5174 ohm.m; dicho horizonte se encuentra asociado con arena fina y limosa; el hecho de no presentar anomalías u horizontes en tonalidades en verde y azul significa que no hay variaciones significantes en los niveles de humedad y que además los contenidos son muy bajos.

El resultado de la resolución del problema inverso se presenta en la tomografía de resistividad eléctrica de la Figura 6.

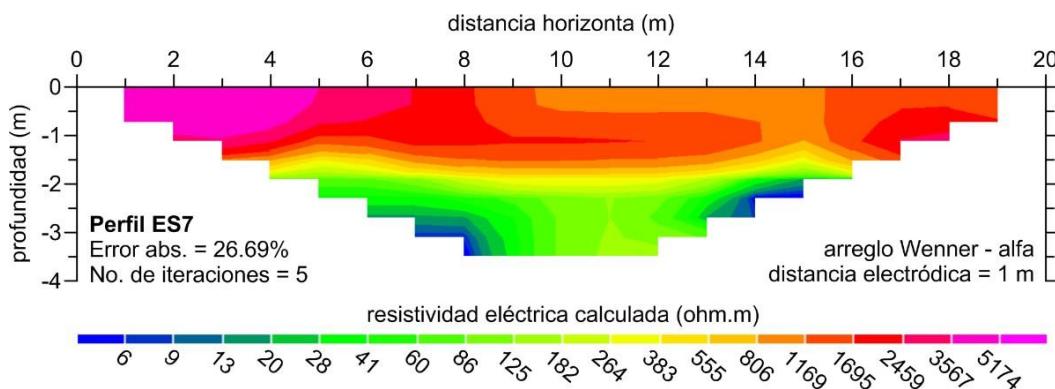
Figura 7 Tomografía de resistividad eléctrica desarrollada en el Perfil No. 4 (ES7), provincia de Chiriquí.

El resultado de la inversión de los datos de resistividad eléctrica aparente obtenidos en este perfil, se presenta en la Figura 7.

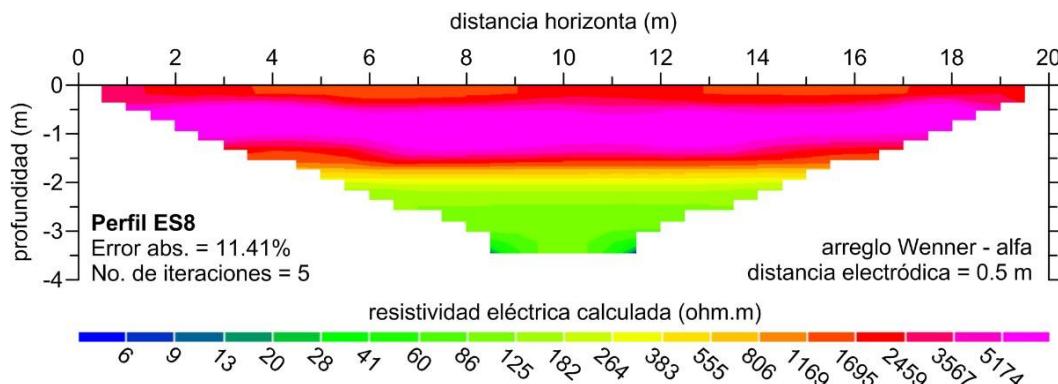
Figura 8 Tomografía de resistividad eléctrica desarrollada en el Perfil No. 5 (GSC6), provincia de Chiriquí.

Este horizonte se encuentra asociado con arena limosa.

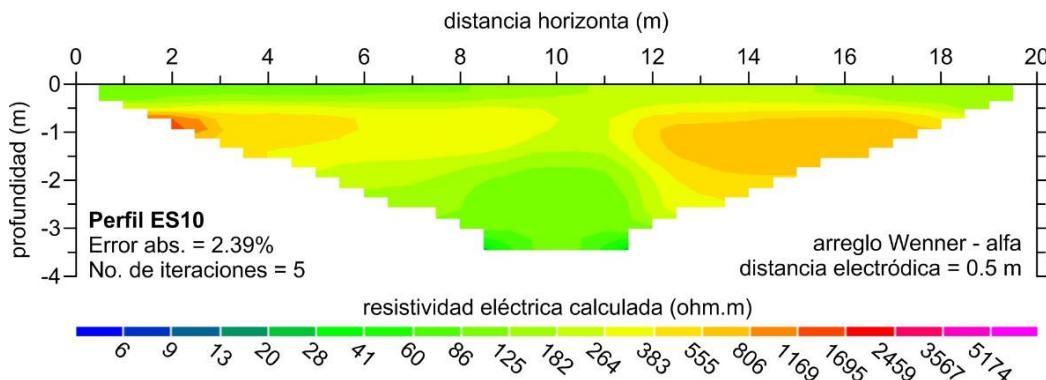
Figura 9 Tomografía de resistividad eléctrica desarrollada en el Perfil No. 6 (Es10), provincia de Chiriquí.

El error obtenido como producto de la resolución del problema inverso para esta prueba fue de 2.39% (5ta iteración); en este resultado se puede visualizar un solo horizontes representado en tonalidades verde – amarillo – naranja, se trata de anomalías eléctricas de valores intermedios (86 y 1169 ohm.m); de acuerdo a la perforación realizada en el sitio, este conjunto de anomalías eléctricas se encuentran asociadas con arena limosa con un determinado contenido de humedad (13.3% – 32.6%), lo que explica los valores intermedios identificados en esta prueba. De hecho, la anomalía en tonalidad verde se encuentra relacionada con un rango de humedad comprendido entre 28.2% y 32.6%.

Como en las tomografías anteriores, la longitud horizontal de esta sexta prueba fue de 20 m, con una profundidad de investigación de aproximadamente 3,5 m (ver Figura 9).

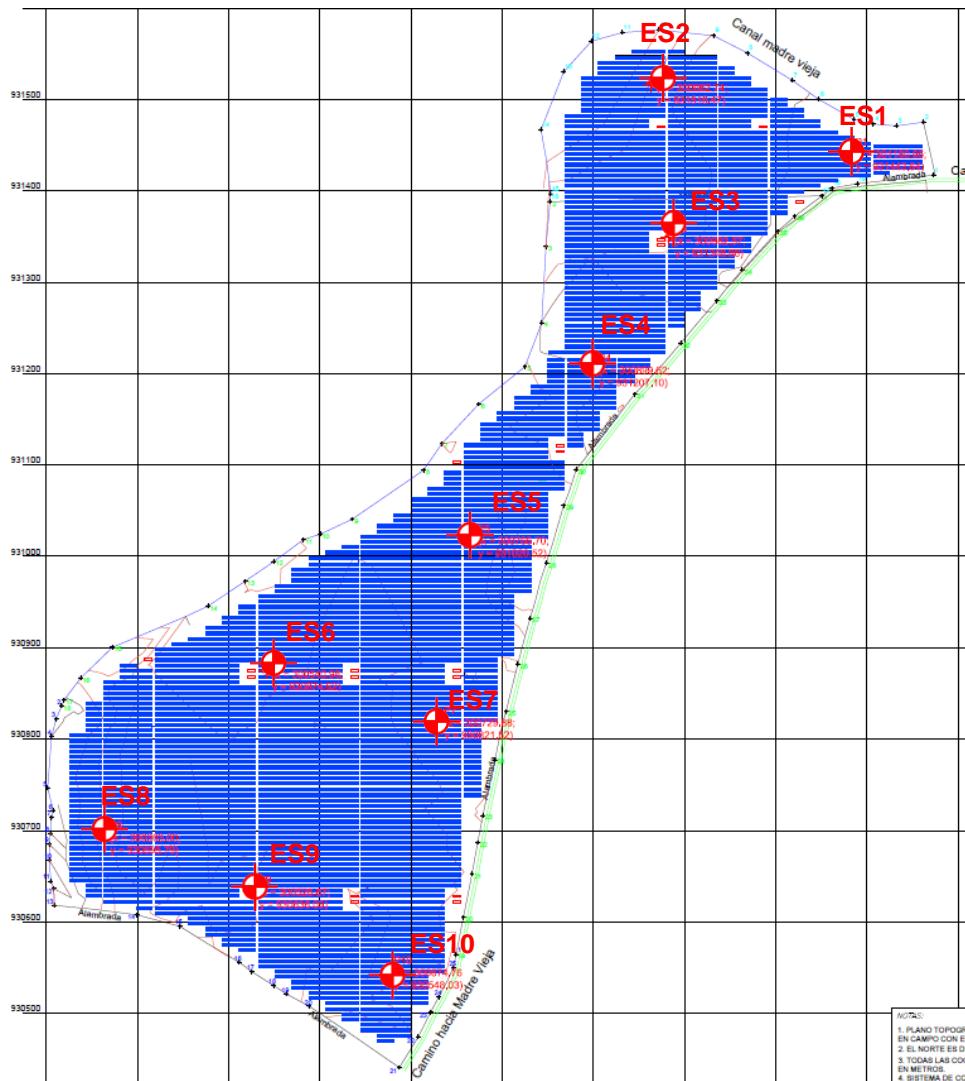
3. EXPLORACIÓN Y MUESTREO: La investigación consistió en diez (10) perforaciones realizadas con equipos a percusión (Acker Lightweigh Motorized Hoist and Portable Aluminium Derrick). La **Figura 2** indica la ubicación de las perforaciones (P-x) realizadas.

Figura 2 - Ubicación de las perforaciones realizadas

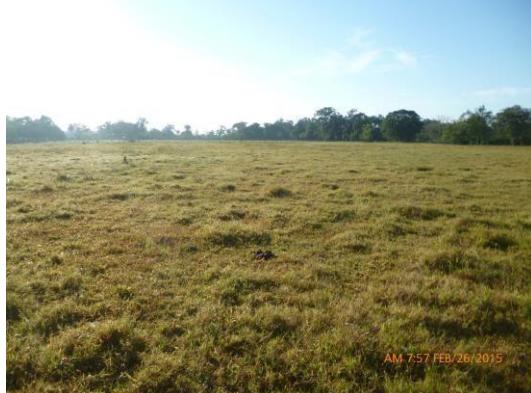
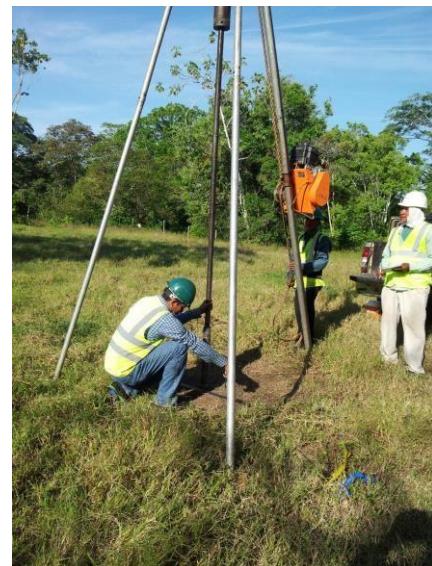
Fotos 1 - Condición actual del sitio al momento de realizar la investigación

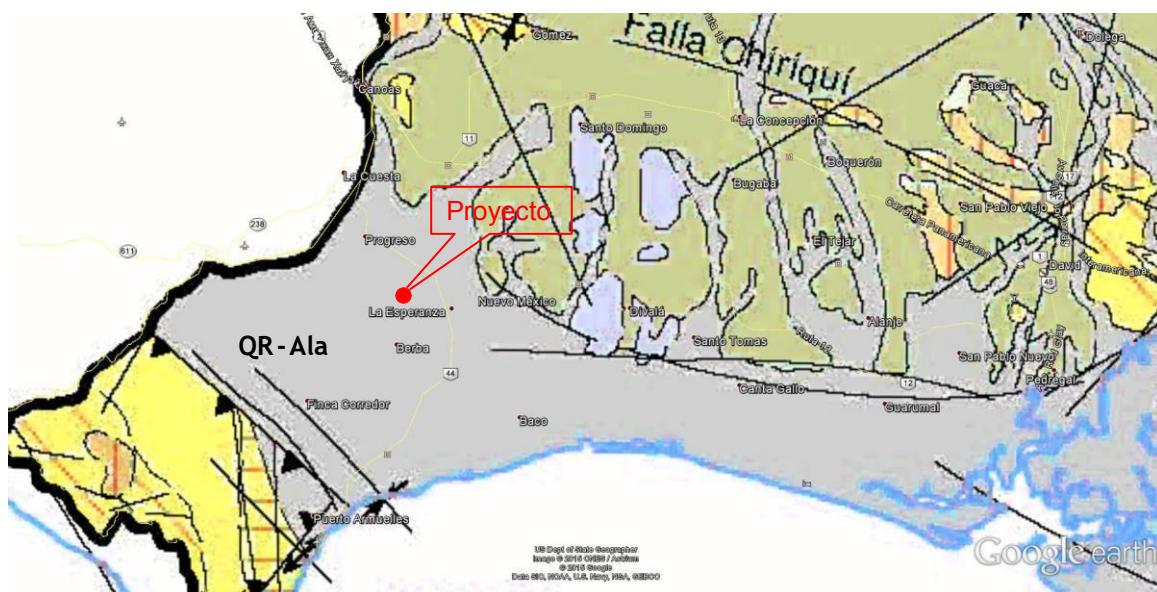
4.1 Entorno geológico del sitio: El área del proyecto está representada por la formación **Las Lajas, Reciente** (QR-Ala) con materiales como aluviones, sedimentos no consolidados, areniscas, corales, manglares, conglomerados, lutitas carbonosas, deposiciones tipo delta. En cuanto al tiempo geológico, pertenece al Periodo Cuaternario³.

Figura 3 – Entorno geológico del sitio.

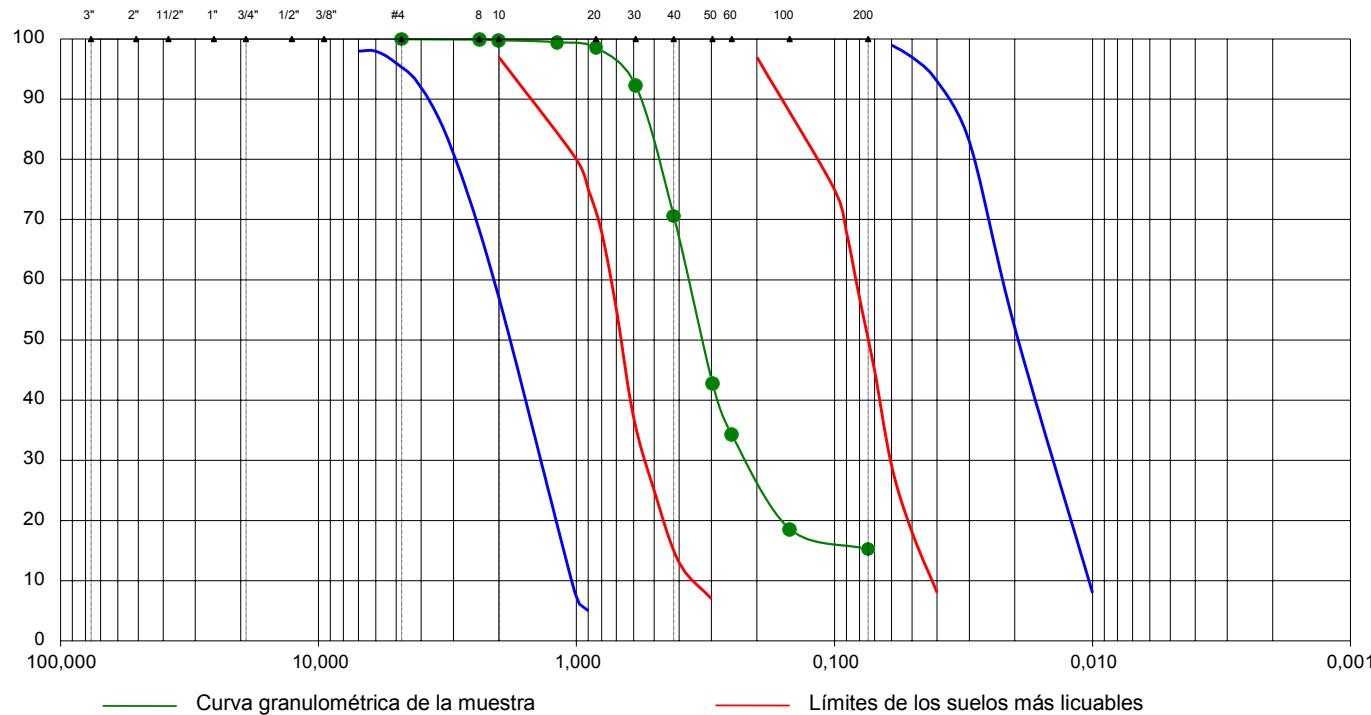
Curva granulométrica de la muestra
