Reporte de Mantenimiento Mayor – Departamento Civil

Abril 2019

En este documento se detallan las actividades realizadas durante la parada total del mantenimiento mayor 2019 por el departamento civil, según las necesidades de los diferentes elementos civiles de la Central Hidroeléctrica Monte Lirio.

Limpieza de embalse y cámara de carga

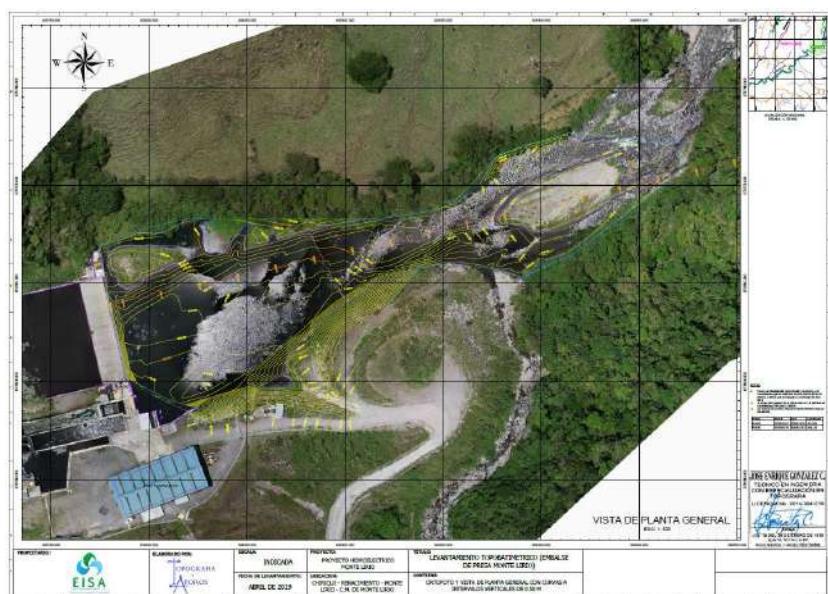
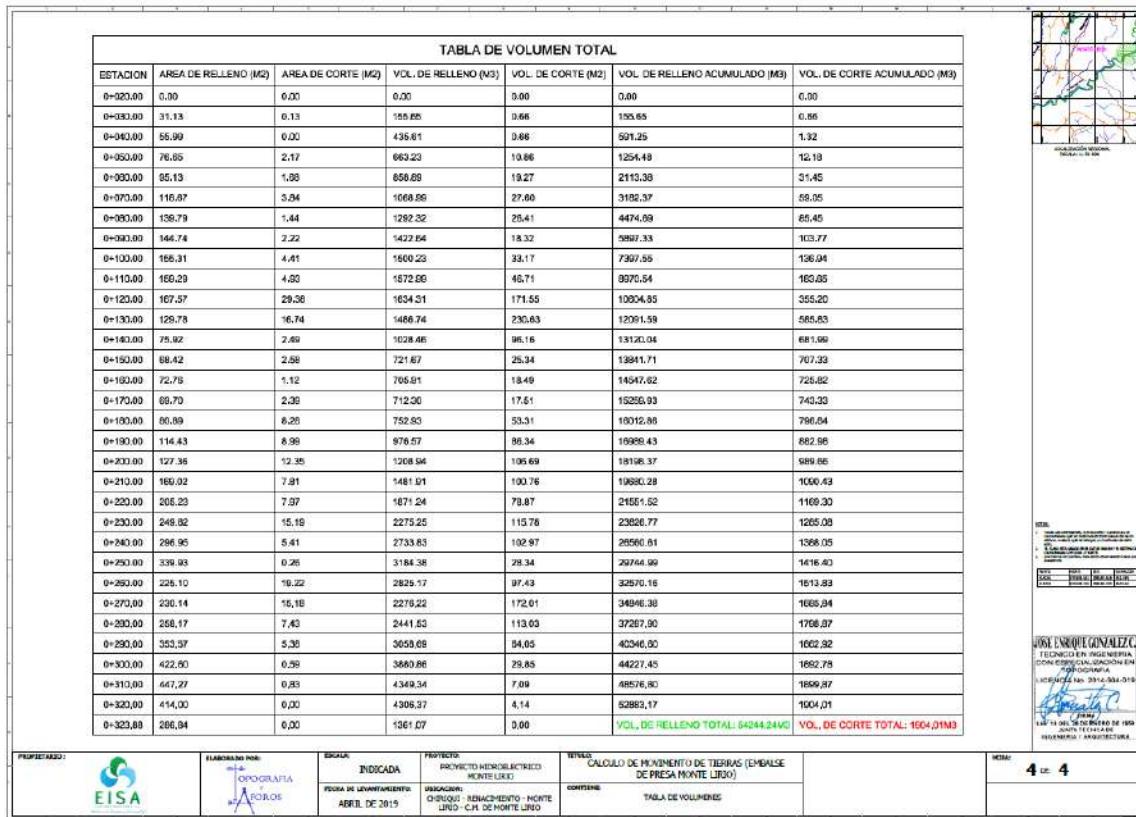
De la batimetría realizada en marzo 2019 se observa la cantidad de sedimentos acumulados en el embalse de Monte Lirio como se muestra a continuación:

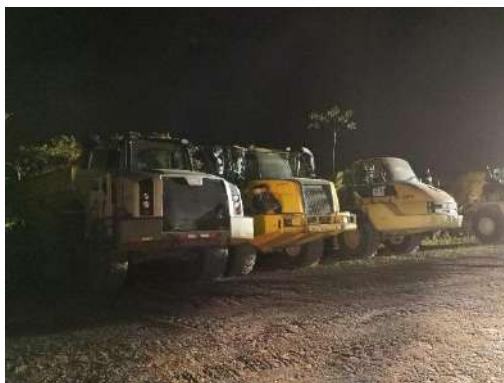
Fig. 1 Equipos en área de descarga

El traslado de equipos inicia el 4 de abril, de manera que la maquinaria este disponible para la inspección según los requerimientos de EISA, como medida de control ante la posible contaminación asociada al ingreso de equipos en el cauce del río. La maquinaria es colocada en el sitio asignado por EISA y trasladada al área de embalse la mañana del viernes 5 de abril.

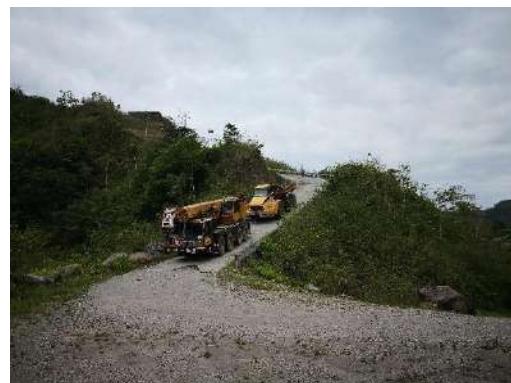
Fig. 2 Traslado de equipos al área de presa

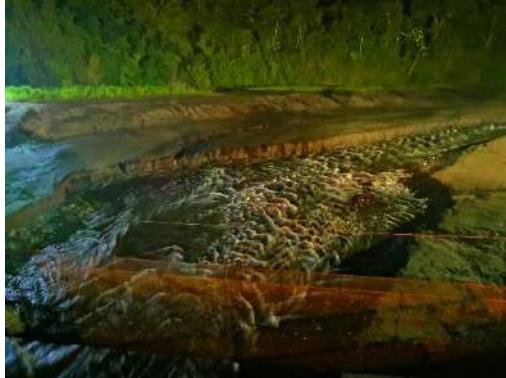
Fig. 3 Vaciado de embalse

Los trabajos de limpieza inician la noche viernes con el vaciado del embalse por parte de EISA y los equipos en sitio a la espera de la orden de ingreso.

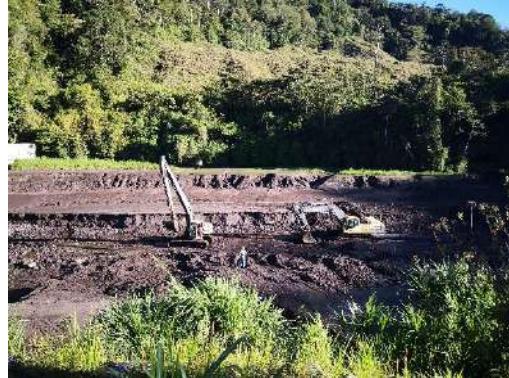
Fig. 4 Material acumulado en margen derecha

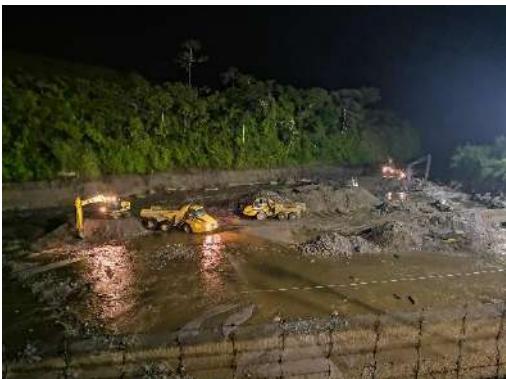
Fig. 5 Lecho del río y carga de material

Debido al curso tomado por el río, se facilita el ingreso de los equipos para realizar la carga directamente en el embalse, mientras las excavadoras aproximan el sedimento hacia la margen izquierda.

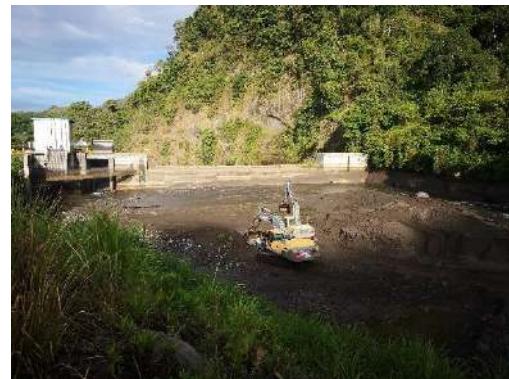
Fig. 6 Movimiento de material en el embalse

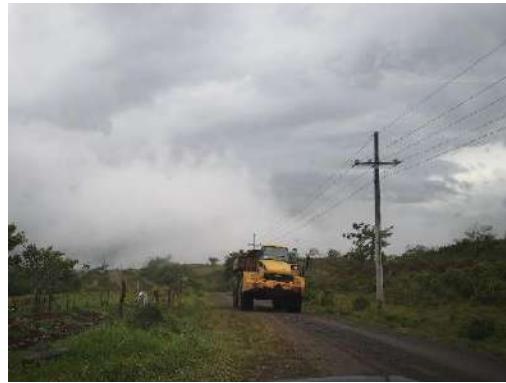
Fig. 7 Traslado del sedimento desde el embalse al botadero.

Una vez el sedimento extraído se cargó en los camiones, fue llevado al botadero ubicado en Pando 1. Debido a la configuración del terreno se utilizaron camiones articulados, de manera que tuvieran la capacidad de subir el material hasta el lugar de destino y garantizar la seguridad de todo el personal en sitio.

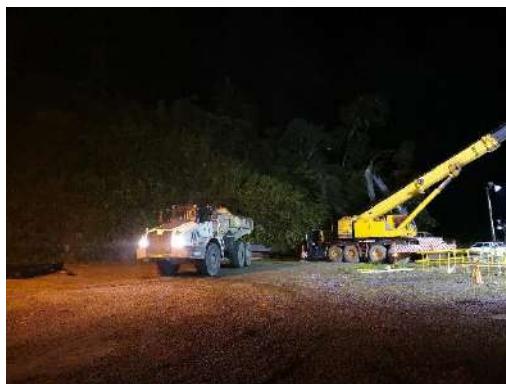
Fig. 8 Lecho del río y carga de material

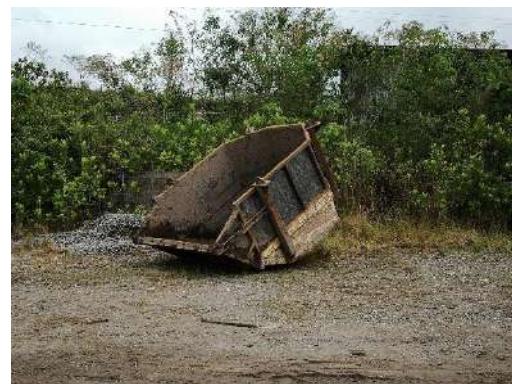
Fig. 9 balde para extracción de sedimentos

En la cámara de carga se utilizó un balde de aproximadamente 8m³ con el que se extrajo la mayor parte del material acumulado. El mismo fue acopiado a un costado de la toma túnel donde después fue cargado en los articulados con una excavadora.

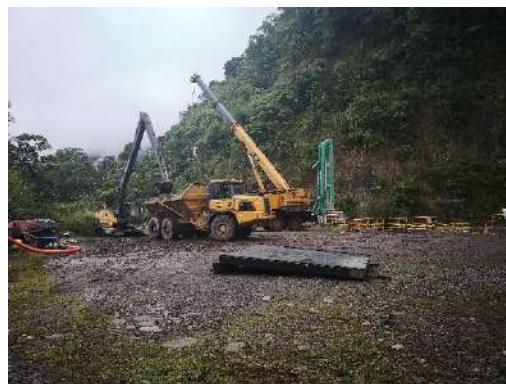
Fig. 10 Carga de sedimentos en camiones articulados

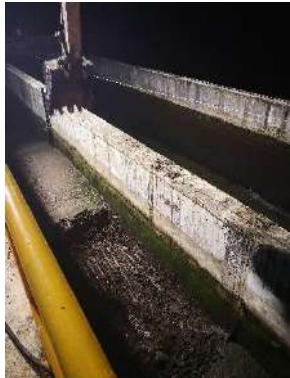
Fig. 11 Limpieza de descarga Pando

Además de las actividades de limpieza de embalse y cámara de carga, se realizó la limpieza de sedimentos de la descarga de Pando y la remoción de la malla de entrada al embalse para su reparación.

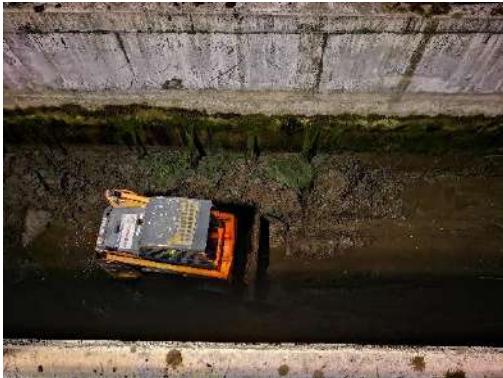
Fig. 12 y 13 Canal de descarga Pando libre de sedimentos

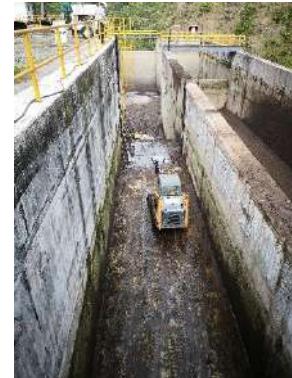
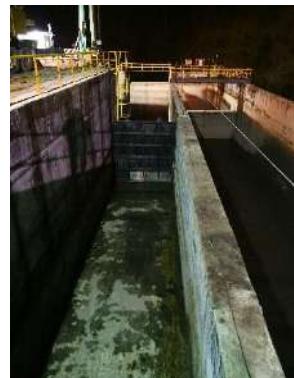
Fig. 14 Instalación de compuerta Pando

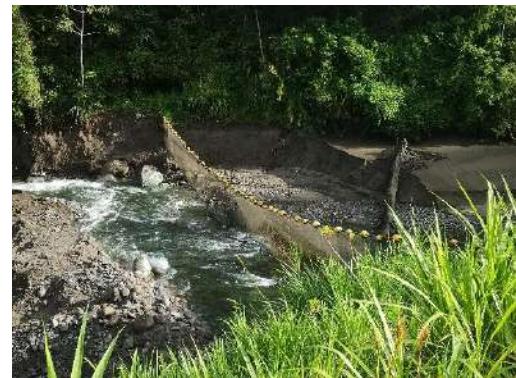
Fig. 15 Extracción de malla de entrada

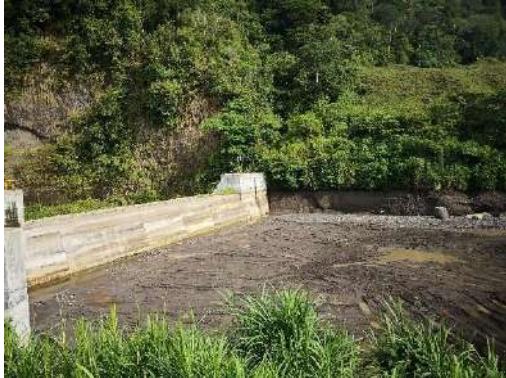
Fig. 16 Lecho del río

Los trabajos de limpieza se consideran finalizados cuando el embalse este totalmente libre de sedimentos finos y se observa que las máquinas han llegado al lecho del río. Por último, se extraen los sedimentos acumulados en la margen izquierda.

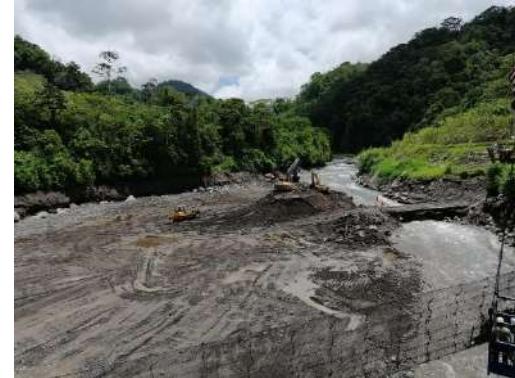
Fig. 17 Carga de material restante en margen izquierdo

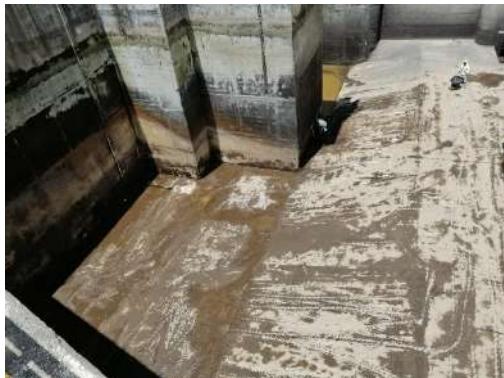
Fig. 18 fondo de la cámara de carga libre de sedimentos

Para la cámara de carga, se considera que han finalizado cuando se observa el piso de concreto libre de lodo.

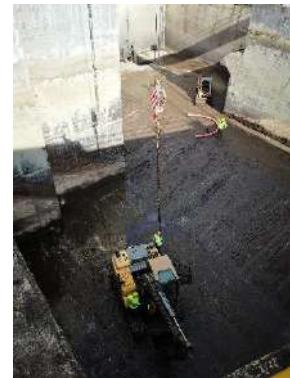
Fig. 19 Extracción de equipo

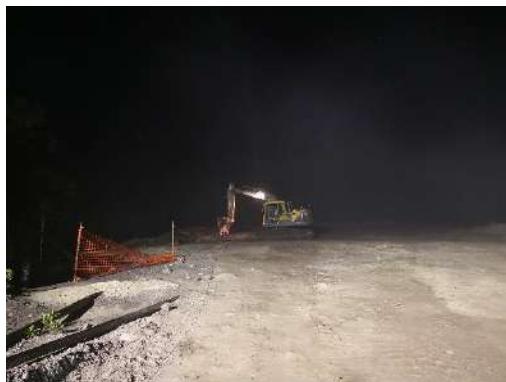
Fig. 20 Botadero de Pando 1

El material extraído del embalse y parte del sedimento de cámara de carga fue llevado al botadero de EISA ubicado en Pando 1, camino 4.

En el lugar se mantuvo una excavadora para conformar el material transportado por los camiones y además se contaba con una torre de luz para evitar accidentes por falta de iluminación durante la noche.

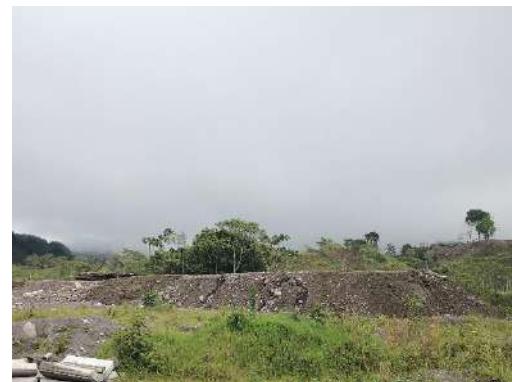
Fig. 21 Botadero después de la colocación de material

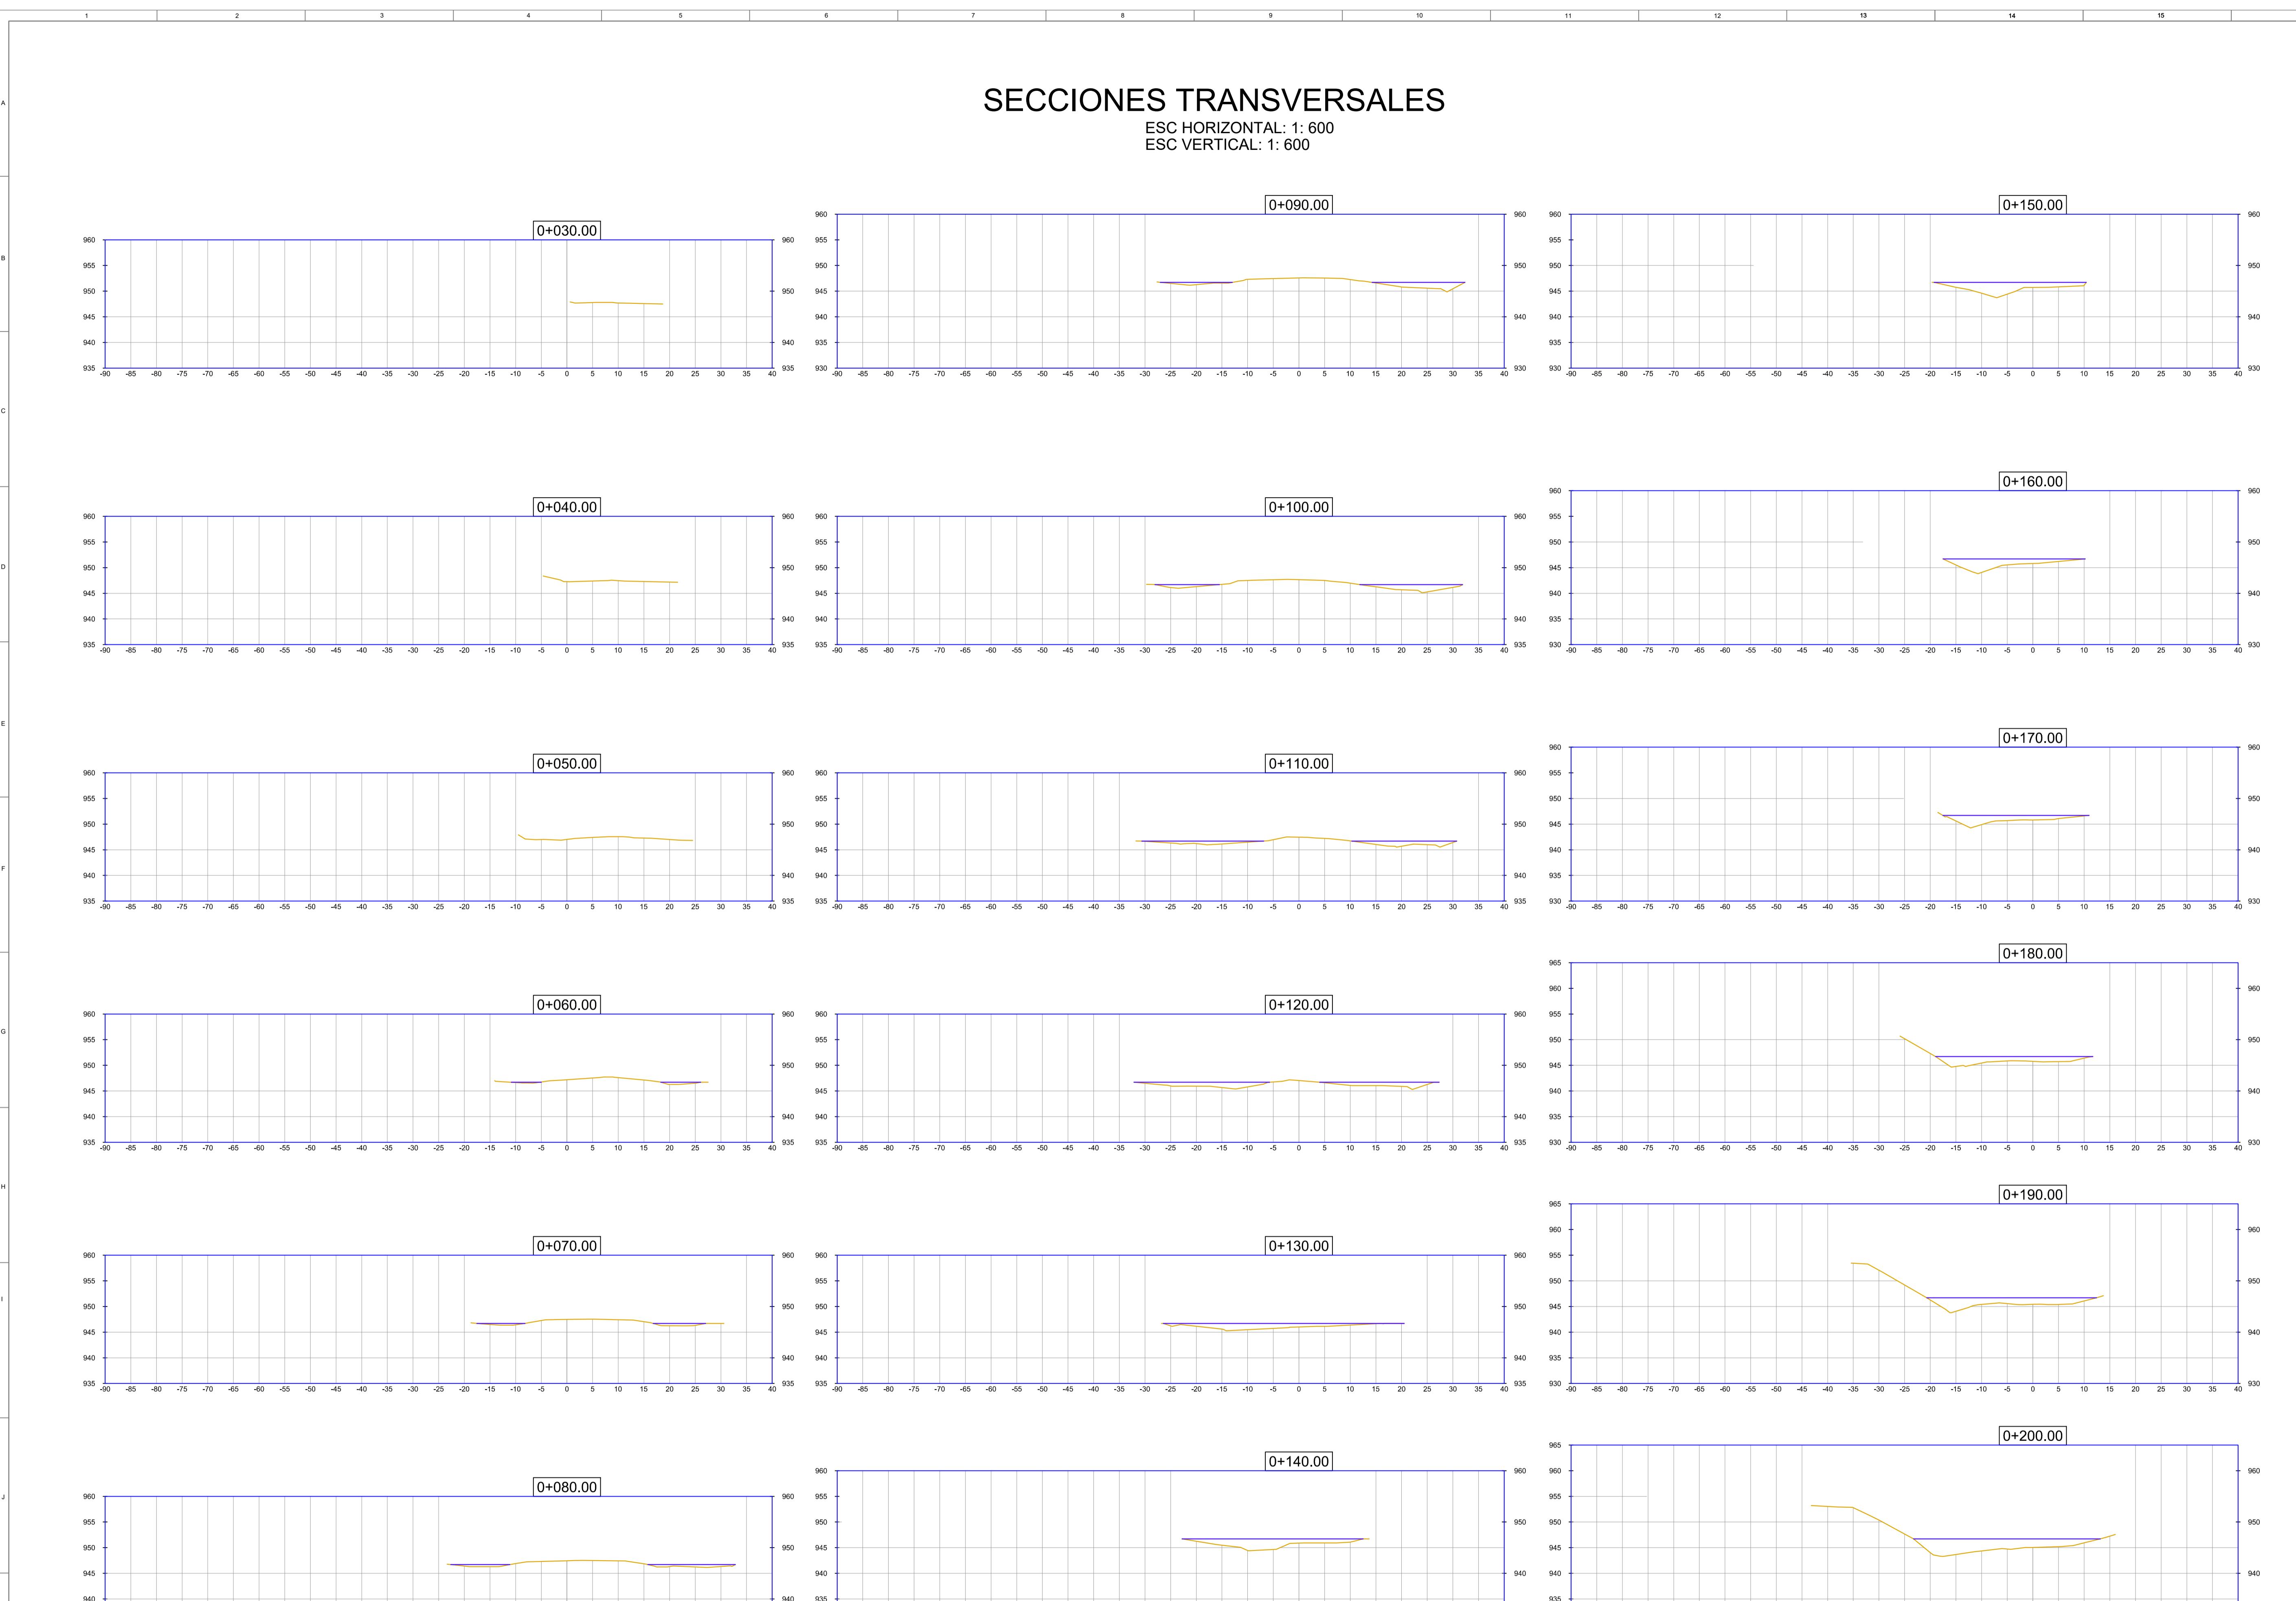
SECCIONES TRANSVERSALES

ESC HORIZONTAL: 1: 600

ESC VERTICAL: 1: 600

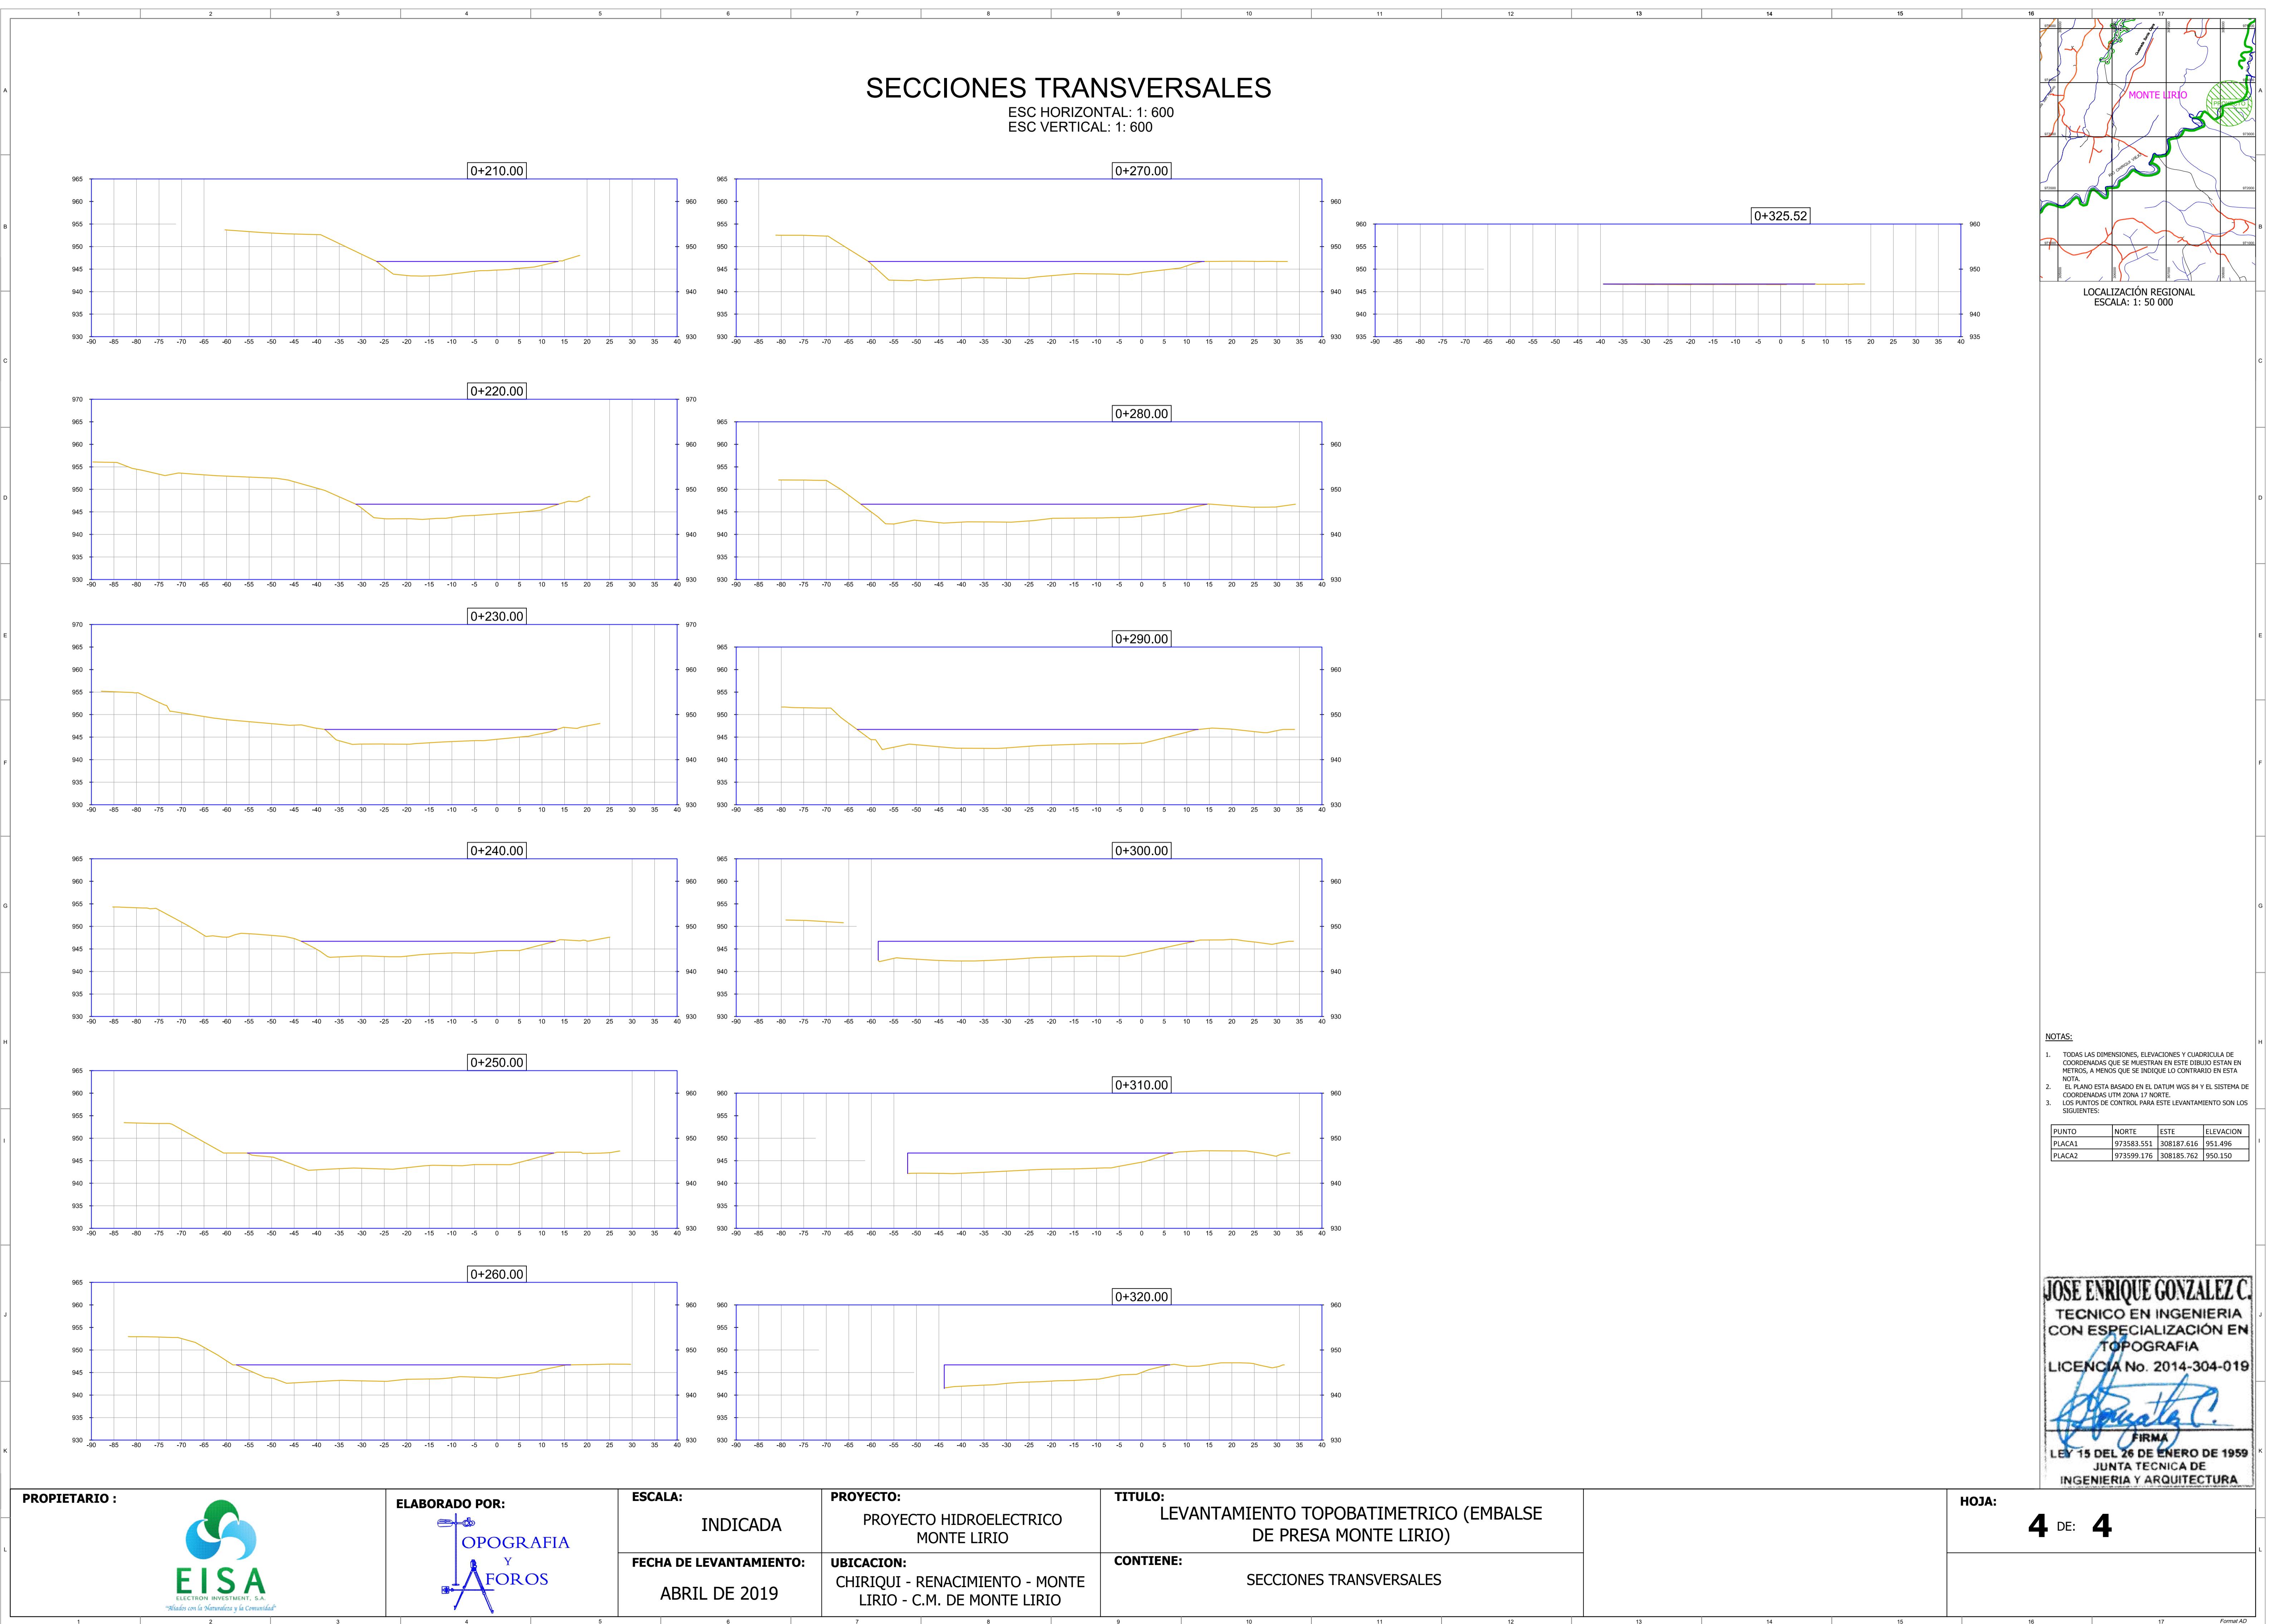
SECCIONES TRANSVERSALES

ESC HORIZONTAL: 1: 600

ESC VERTICAL: 1: 600
